# **Patrimoni: Memòria o malson?** **(Patrimonio: ¿Memoria o pesadilla?)**

**Memòria 1990-1992**

**Diputació de Barcelona**

Àrea de Cooperació  
Servei del Patrimoni Arquitectònic Local

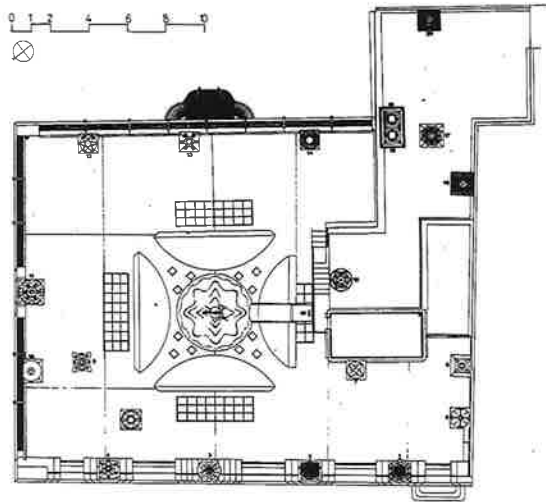
Planta del terrat després de la restauració, amb indicació de les vint xemeneies que el coronen. A la dreta, estat de degradació en què es trobaven les xemeneies 17, 18 i 19. Foto: Joan Francés. SPAL, cap al 1979.

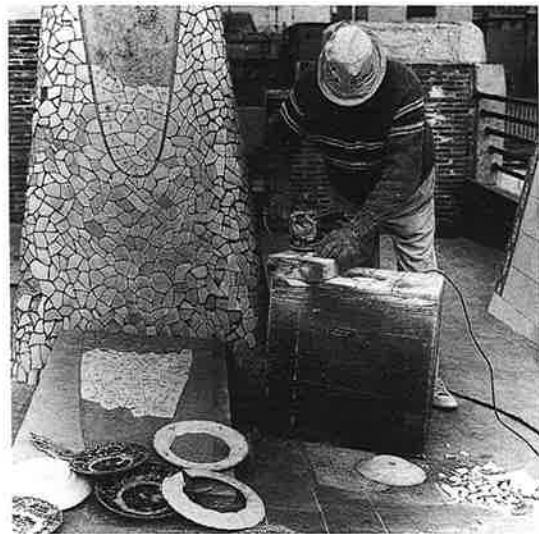
Procés de restauració de la xemeneia núm. 9, revestida de pisa blanca. Foto: M. Baldomà. SPAL, 24.2.1992. Les xemeneies d'obra vista després de la restauració. Foto: M. Baldomà. SPAL, 19.7.1994.

Les xemeneies revestides havien conservat, en general, les seves característiques formals, malgrat trobar-se deteriorades. El criteri seguit en cada cas va variar segons algunes circumstàncies i el grau de deteriorament. La restauració de les xemeneies número 10 (el tronc i el capellet de la qual estaven revestits de pedra arenisca com la llanterna) i número 13 (tota ella de marbre blanc) no va presentar problemes. Es van netejar amb aigua i sabó neutre. En aquest cas, es va provar amb un producte encara més neutre que l'utilitzat a la façana del pati, a judici d'alguns especialistes consultats. Es tracta del rentavaixelles biodegradable (amb diversos tensioactius anfotèrics, no iònics i aniònics) comercialitzat amb la denominació «Fairly limón». Quant a les peces perdudes, es van restituir amb el mateix material (en el cas del revestiment de marbre, després de fer les corresponents plantilles de les llacunes).

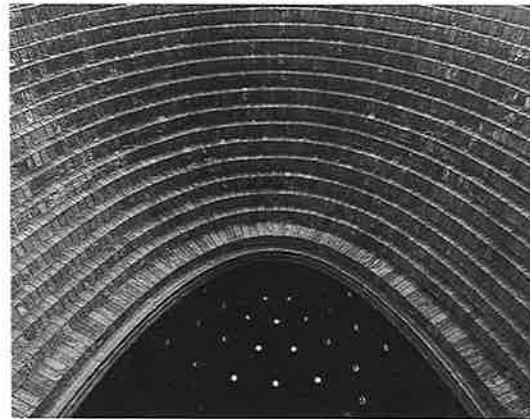
A l'esquerra, interior de la lluneta amb els arcs parabòlics en degradació. Foto: Jordi Isern, SPAL, 3.4.1991. A la dreta, l'únic dia d'aquest segle que la llum solar va banyar les façanes interiors de la sala. Foto: arxiu GMN, 3.4.1991.
