LECTURA ESTRATIGRÁFICA Y RESTAURACIÓN DE FÁBRICAS. DE LA TEORÍA GENERAL A LA PRÁCTICA CONCRETA

Fernando Cobos*

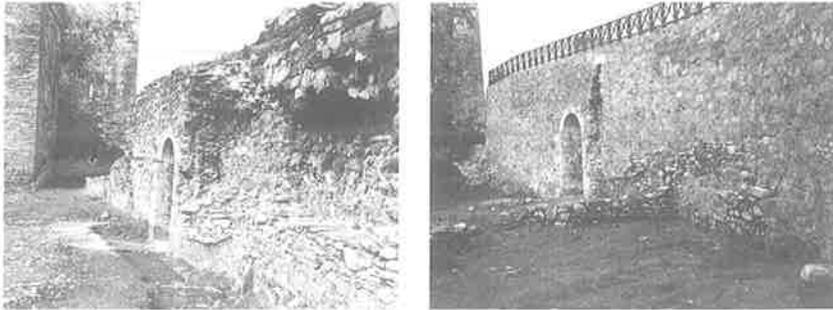
2. Castillo de Ponferrada (León). Muro sureste antes y después de la intervención. (Proyectos y obras promovidos por el M.º de Cultura, la Junta de Castilla y León, la Diputación Provincial y el Ayto. de León). Fotos: F. Cobos, 1998-2000.

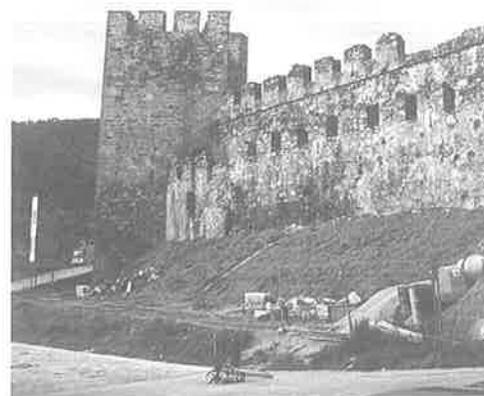
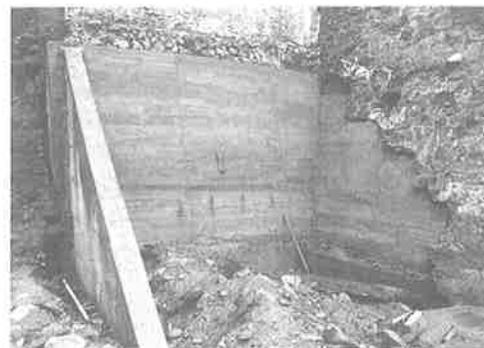
4. Castillo de Ponferrada (León). Realce de las fábricas del alzado sureste, donde se ve el corte del alambor sobre el Talud destruido en el siglo XIX, y acabado final de la reconstrucción del Talud con Tierra. (Proyectos y obras promovidos por el M.º de Cultura, la Junta de Castilla y León, la Diputación Provincial y el Ayto. de León), Dibujo: F. Cobos, 1998-1999.

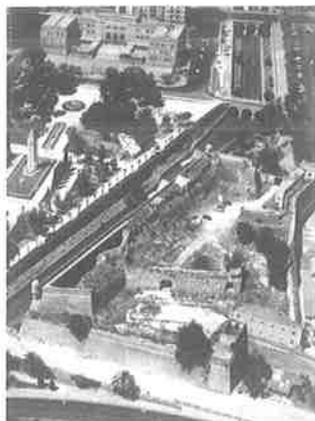
16. Vista aérea del Baluarte antes del inicio de las obras. En el centro del Mirador se aprecia la grieta por la que discurría la muralla de 1575.

Los hechos acaecieron así: estando en curso la obra, la arquitecta encargada del proyecto observó una grieta en el suelo (fig. 16), en dirección al lienzo oeste del nivel superior del baluarte, y observando los planos de Verger de 1596 y el de Garau de 1644, formuló la hipótesis antes mencionada, de que por aquel lugar discurría la muralla de 1575 y ordenó realizar una cata en el centro de la grieta; después de profundizar 1,5 m, se halló la muralla que construyó Fratin.

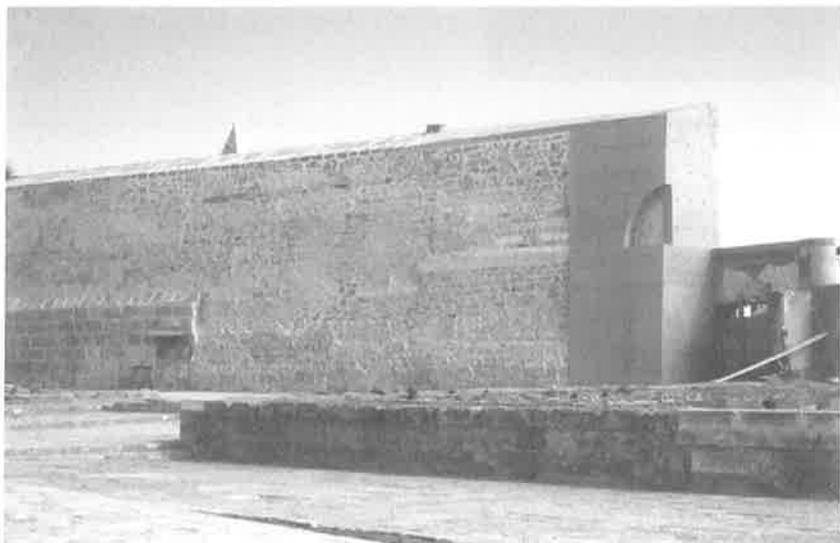
Todas estas transformaciones debilitaron la muralla medieval, al perder drásticamente la esquina que unía el paramento marítimo con el terrestre dejando un muro en bandera (fig. 15).

20. Muralla Medieval, con restos de la puerta de Porto Pí. Consolidación del testero de la muralla, mediante muro encofrado con tapias.

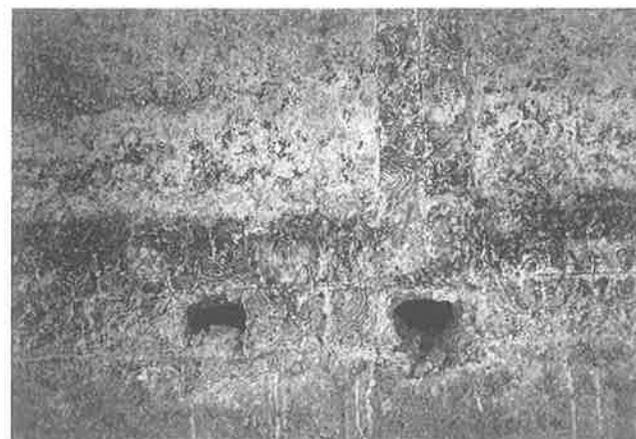
Detalle de despiece ilusorio en tapial anterior a las intervenciones: en la junta se observa una impronta de cuerda que hace su eje central; los orificios sensiblemente rectangulares son pasos de agujas de soporte de tapietas; las zonas oscuras son colonias de líquenes y los «remolinos» son degradaciones materiales producidas por acción conjunta de viento y agua. Foto: V. Hofbauerová, 1999.

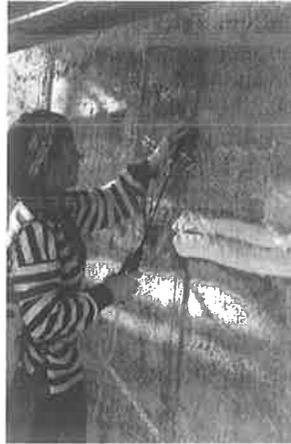
Intervenciones: limpieza de tapial calicostrado con agua desionizada y esponjas naturales. Las juntas llevan apósitos de pulpa de papel y agua desionizada para el reblandecimiento de la suciedad superficial. Foto: V. Hofbauerová, 1999.

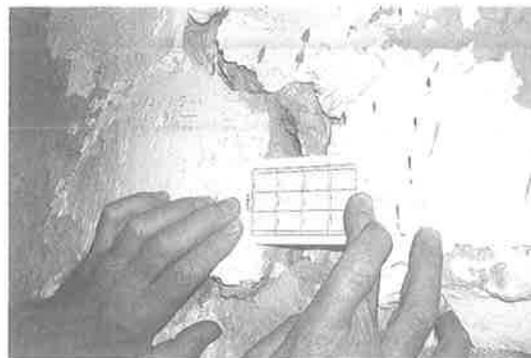
Testigo de referencia en yeso situado en cámara de bóvedas. Foto: J. Naval, 1995.

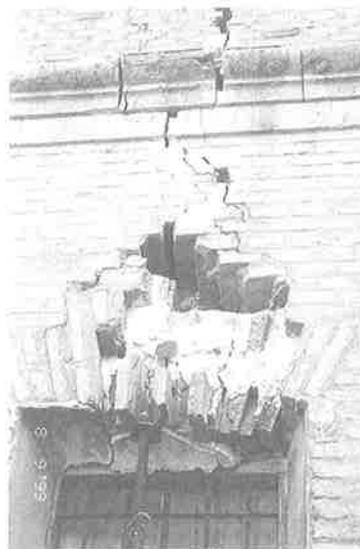
Agrietamientos por huecos de fachada debidos al movimiento de la torre. Foto: J. Naval.

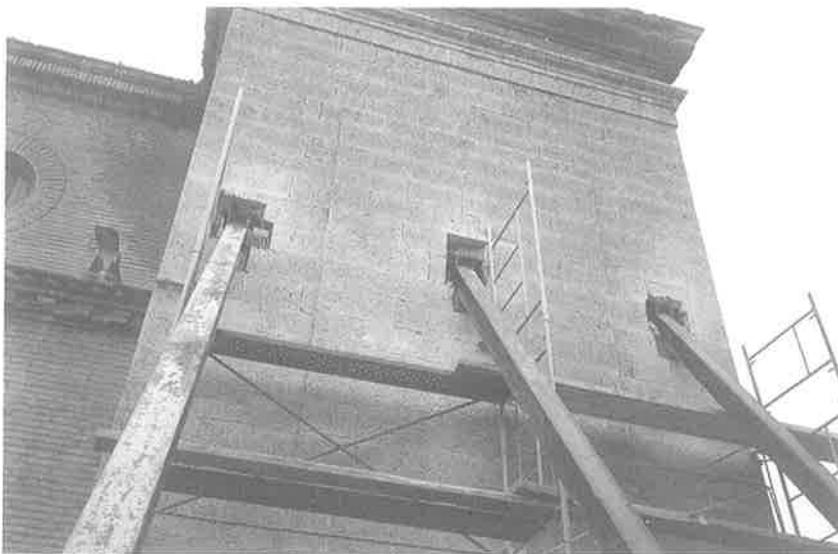
Apuntalamiento fachada norte de la torre, mediante perfilaría de acero y micropilotaje. Foto: J. Naval, 1995.
