Sant Martí d'Aiguafreda de Dalt (s. XII): El valor documental de una historia inquietante

José Luis González Moreno-Navarro y Belén Onecha Pérez

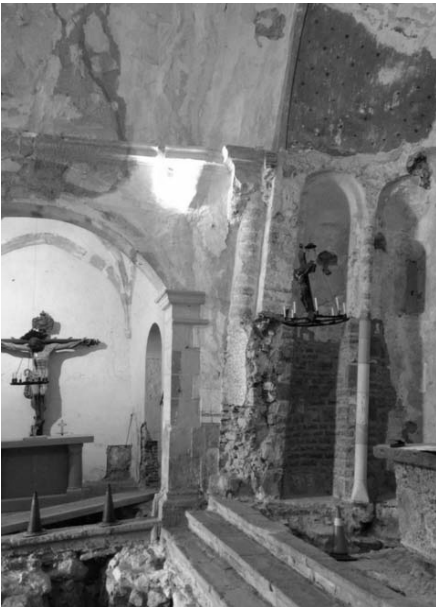
Imagen en que se aprecia el vuelco del ábside respecto al acceso a la capilla norte.

La característica más singular de la iglesia, y que la hace única, es la inclinación de su ábside, aproximadamente 15° respecto a la vertical, hecho que se aprecia únicamente por el interior de la nave y en el bajo cubierta. Desde este último, se observa incluso la fachada original del ábside, coronada por arcos lombardos, en su encuentro con la nave principal.

El giro del ábside se atribuye a un fallo del terreno en el extremo sudeste del mismo, probablemente por la existencia de un antiguo cementerio debajo que queda reflejada en documentos escritos. Esta hipótesis queda pendiente de ser comprobada mediante unos sondeos geotécnicos propuestos, pero aún no realizados.

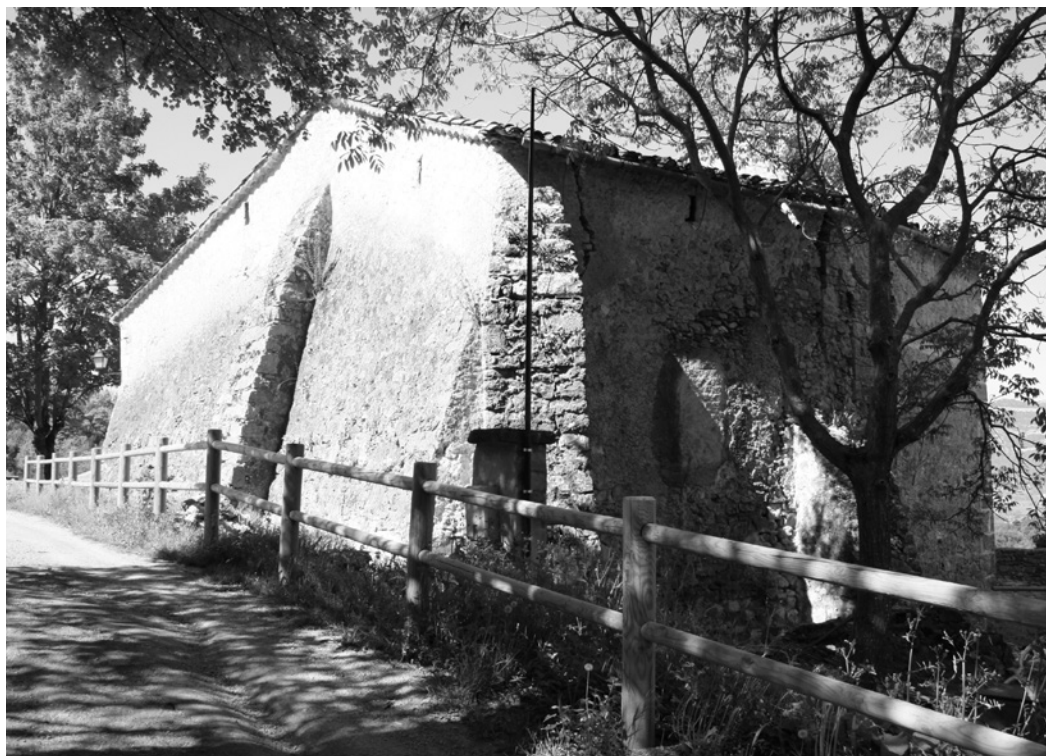
Por el exterior, el ábside queda oculto tras un muro inclinado sobre él, reforzado con contrafuerte.

Imagen del muro y contrafuertes en fachada este.
