# La historia se repite: las restauraciones de la fachada del Colegio Mayor de san Ildefonso de Alcalá de Henares

José Luis de la Quintana Gordon

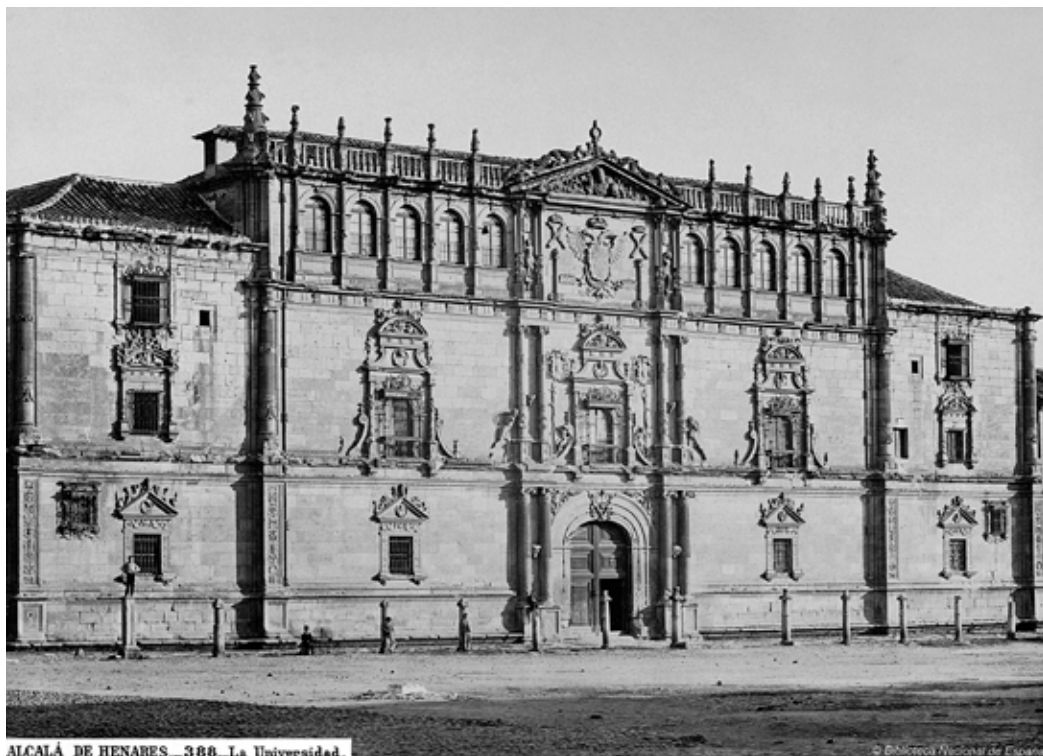
*Alcalá de Henares.*  
388\_ *La Universidad.*  
Fotografía de Jean Laurent,  
1870 (Biblioteca Nacional).

4) La conocida fotografía tomada por Jean Laurent en 1870 muestra que entonces, los tejados de los cuerpos laterales no tenían refrenos ni aleros. Terminaban en bordes bien recortados, aunque sin rematar, que retranqueados respecto al plano de fachada, desaguaban sobre unas cornisas muy dañadas por el hielo. Se trataba de una solución impropia de Gil de Hontañón, que induce a pensar que quizás la obra quedó inacabada.

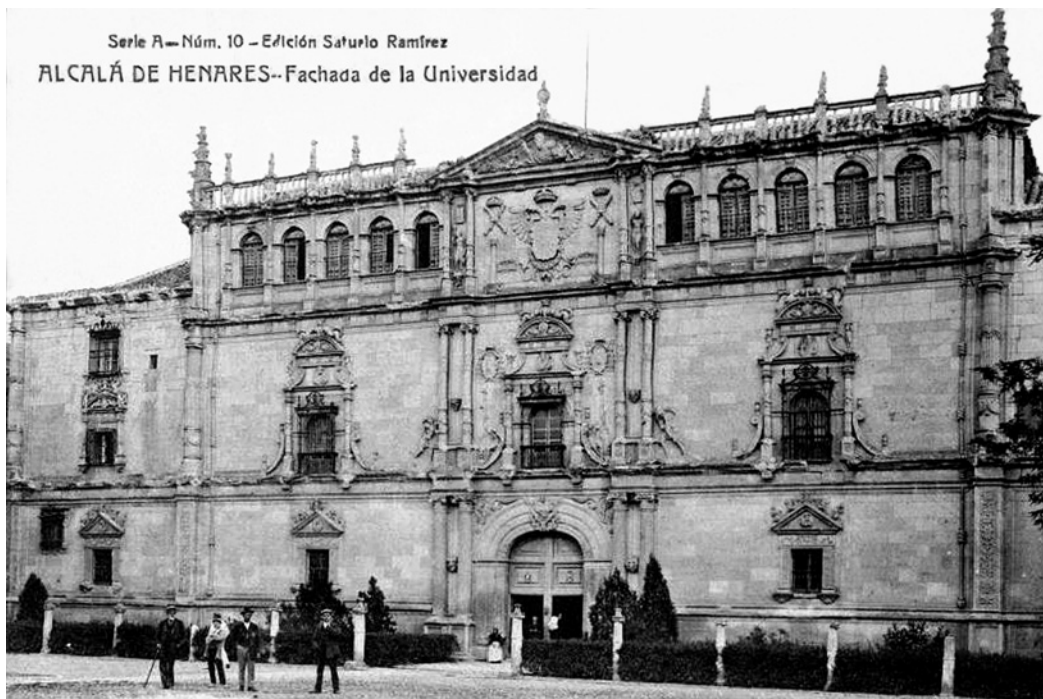
Las fotografías de la fachada en la segunda mitad del siglo XIX nos muestran fracturas, agrietamientos y pérdidas de masa en la cruz, en las balaustradas, en las guirnaldas y en las cornisas. En 1912 ya habían desaparecido las guirnaldas, varios pináculos, balaústres y gárgolas, parte del pasamanos y diversos fragmentos de las esculturas. Seguramente las pátinas también estaban muy dañadas al haber sufrido durante años las escorrentías causadas por el deterioro de las cornisas.

*La fachada poco antes de su declaración como Monumento Nacional, 1912 (Postal. Foto de Saturio Gómez).*

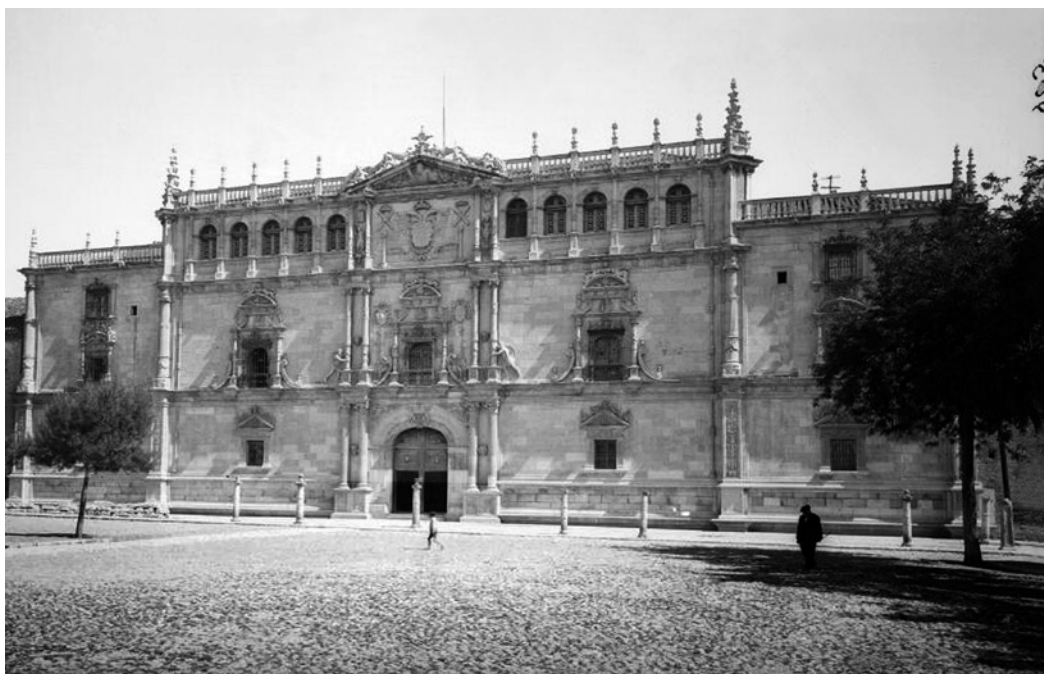
*La fachada poco después de finalizar las intervenciones de Aníbal Álvarez, c. 1925  
 (Foto de Antonio Passaporte, Archivo Loty, Instituto del Patrimonio Cultural de España).*

El resultado fue una fachada dorada de piedra de El Vellón, con elementos dispersos de piedra de Almorquí de color ocre claro, sobre un zócalo de granito gris, cuyos sillares originales eran más oscuros que los sustituidos. Álvarez

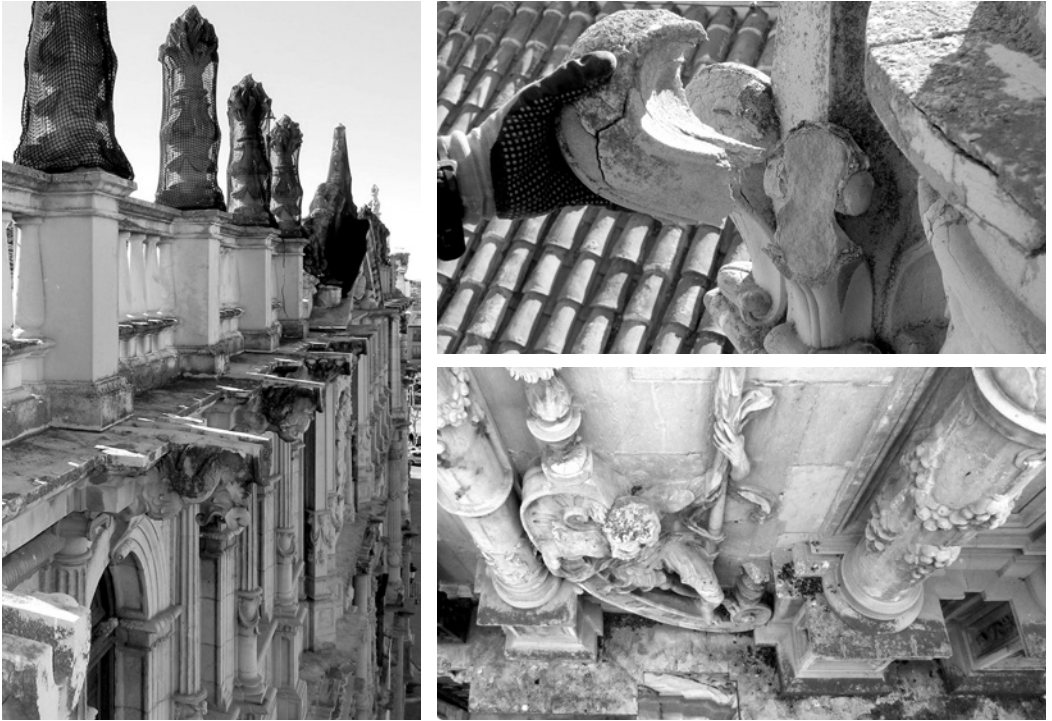
*Estado de las cresterías y cornisas, 2015 (Foto del autor).*

*Retirada manual de fragmentos sueltos de piedra de Almorquí de la crestería. Se aprecia la sección afectada por la arenización interna, 2015 (Foto del autor).*

*Estado de los grupos escultóricos y las cornisas, 2015 (Foto del autor).*

las impermeabilizaciones, cuarteadas o desprendidas, ya no protegían al *bateig* y las varillas antiaves habían desaparecido. Se podían separar fragmentos de las cresterías con la mano y pulverizarlos. Las cornisas habían perdido sus aristas, abriendo escorrentías que lavaban los morteros de las juntas, manchaban la piedra y facilitaban la aparición de biocolonias y costra negra y los rejuntados de cemento dañaban la sillería. En las zonas más protegidas, subsistían fragmentos de la pátina original cubiertos de suciedad y, en diversos lugares, restos de la veladura del siglo xx. Las carpinterías tenían fallos de estanqueidad, holguras y pudriciones y las rejas, oxidación, desajustes, deformaciones y desviación de elementos.

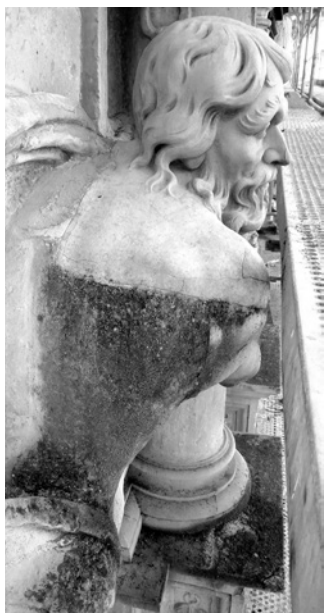
El arquitecto no sabía que la cristalización de las sales contenidas en el cemento de los morteros daña la piedra. Tampoco sabía que, al solidificarse las contenidas en el *bateig* y las que acceden a sus poros desde el agua del amasado, revientan su interior y lo arenizan sin que se aprecien los daños hasta que, décadas después, la cáscara de la piedra se agrieta y se desprende descubriendo un muñón en el que se repite el proceso<sup>19</sup>.

*Limpieza y supresión de biocolonias en el torso del Atlante izquierdo, tallado en bateig. Se aprecia su encaje con la piedra de El Vellón y los agrietamientos superficiales que indican deterioro interno, 2016 (Foto del autor).*

con biocidas<sup>25</sup> y se eliminaron con cepillos de raíces y agua desionizada recuperando el color natural del *bateig* y evidenciando, como un siglo antes, la necesidad de entonarlo con la piedra de El Vellón.

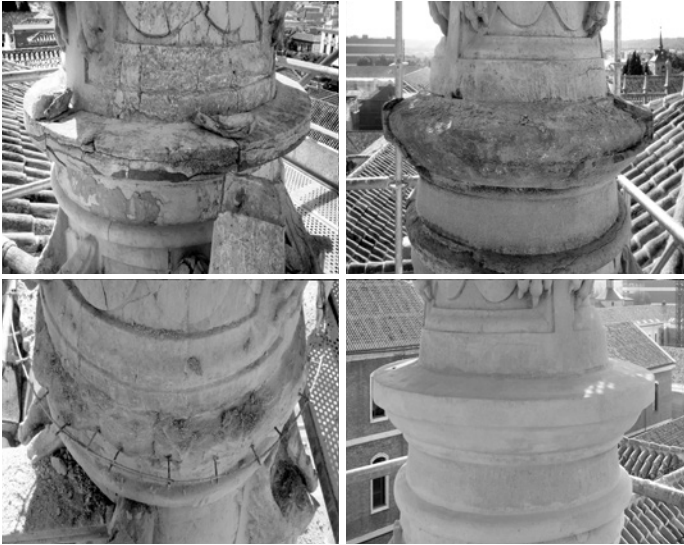
*Recomposición volumétrica de un anillo vierteaguas del pináculo extremo izquierdo del cuerpo central, 2016 (Foto del autor).*

El *bateig* dañado se saneó hasta alcanzar niveles firmes. Para recuperar la función vierteaguas de las cornisas y de los elementos geométricos de los pináculos, se recompusieron con morteros de restauración armados con varillas corrugadas de fibra de vidrio recibidas con resinas epoxídicas.<sup>29</sup> Las reposiciones más voluminosas se armaron con alambre trenzado de latón. La piedra de El Vellón y el granito no se reintegraron. Sus fisuras, como las del *bateig*, se sellaron con lechadas de cal hidráulica o, donde fue preciso, con resinas epoxídicas<sup>30</sup>.

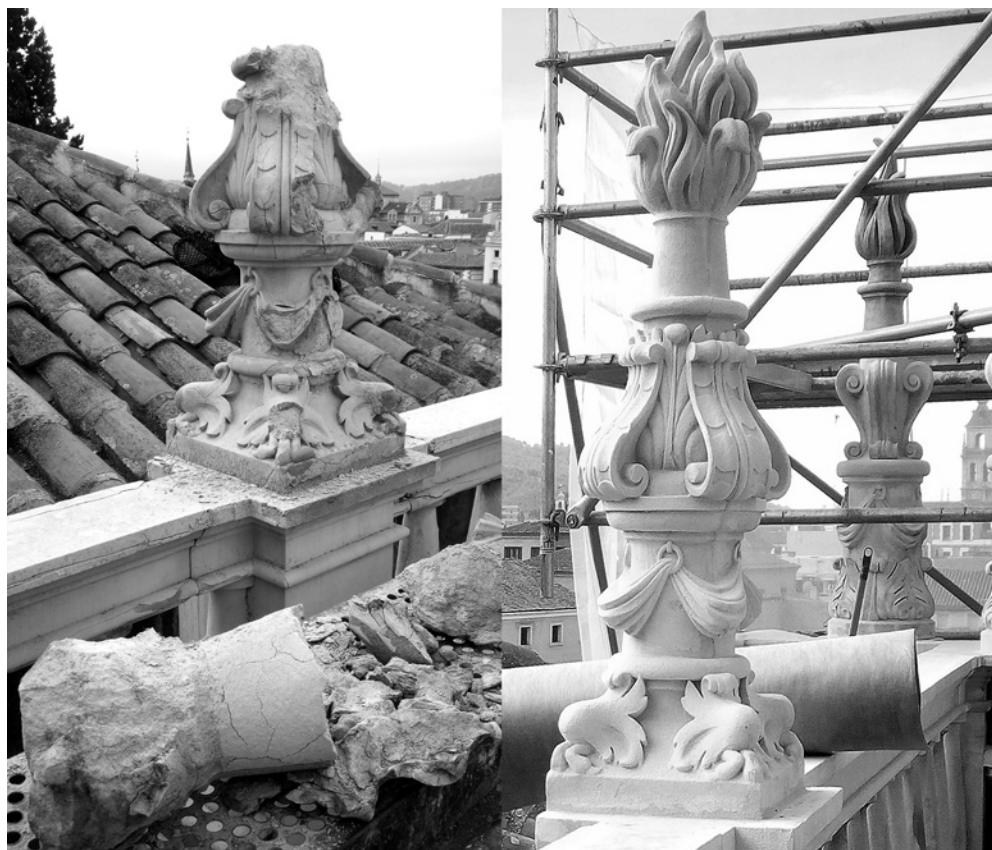
Se descubrió que algunos pináculos sufrían una disgregación extrema no detectada en 2015. La certeza de que incluso consolidados volverían a perder fragmentos que caerían a la calle, obligó a sustituirlos. Como la cantera de El Vellón estaba agotada, el mal comportamiento del *bateig* frenaba su uso y el presupuesto inflexible de la obra impedía recurrir a otras piedras, se optó por instalar copias de mortero de resinas,<sup>31</sup> lo que evitó diversificar más los materiales presentes en la fachada y facilitará su datación futura.

*Sustitución de un pináculo irrecuperable de piedra de Almorquí, por una copia de mortero de resina, 2016 (Foto del autor).*

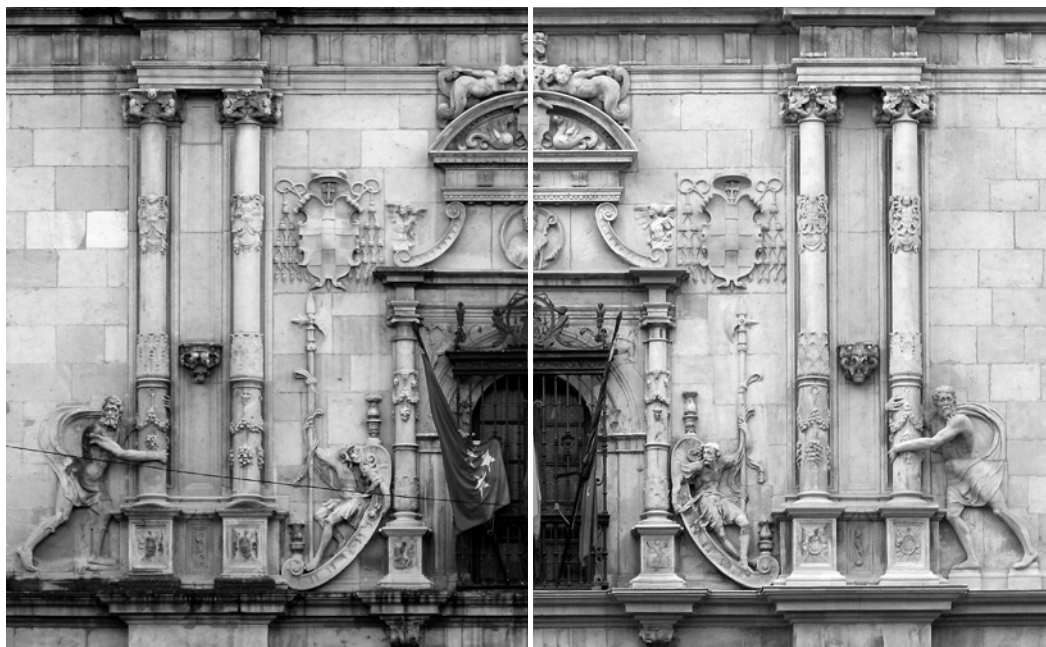
*Comparación del estado de origen (izquierda) con el restaurado (derecha), en el ventanal central de la antigua biblioteca, 2017 (Fotos del autor).*

Las carpinterías se decaparon, sellando después sus grietas y fendas y sustituyendo los fragmentos perdidos. Se recuperó su estanqueidad añadiéndoles juntas de neopreno y sustituyendo los junquillos para fijar mejor los vidrios. Finalmente se entonó y protegió la madera con lasures<sup>34</sup>. El portón principal, ya restaurado en 1993<sup>35</sup>, se trató con aceites específicos para la madera.
