La restauración del Casino del marqués de Urquijo en el parque de Lamuza en Llodio (Álava)

José Luis Catón Santarén

El artículo presenta el resultado de los trabajos de restauración desarrollados en el edificio del Casino del marqués de Urquijo en el parque de Lamuza en Llodio (Álava). Las intervenciones que se describen fueron presentadas en los encuentros científicos de 2016 en Morella, la parte relativa a las fases de análisis y de consolidación, y en los de 2017 en Écija, la relativa al resultado final.

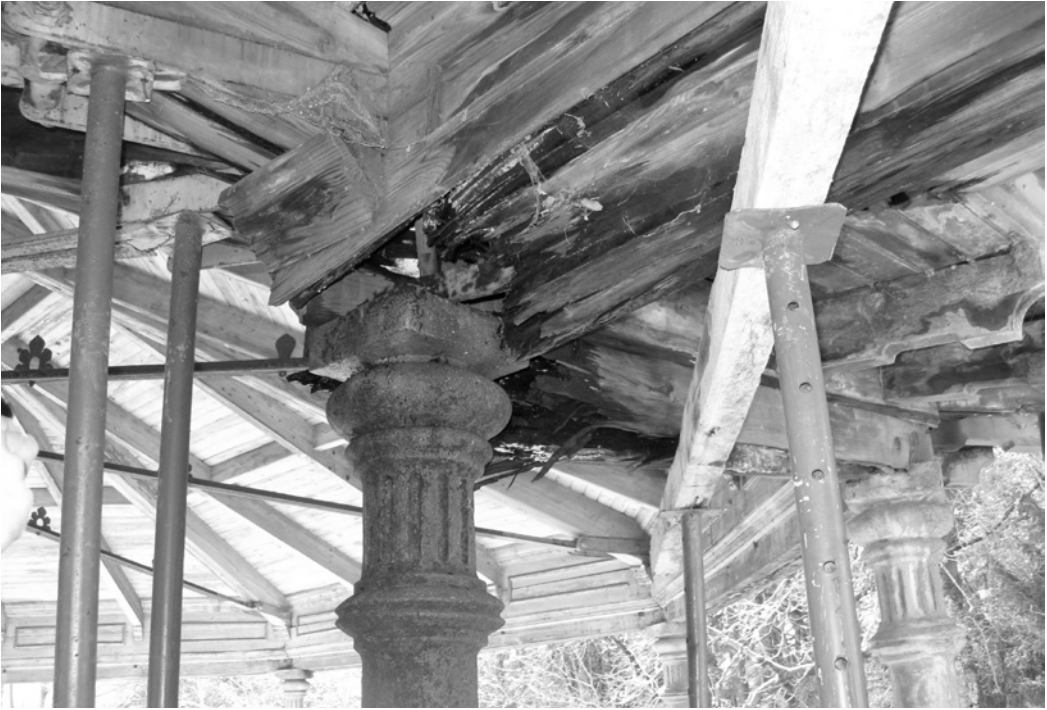
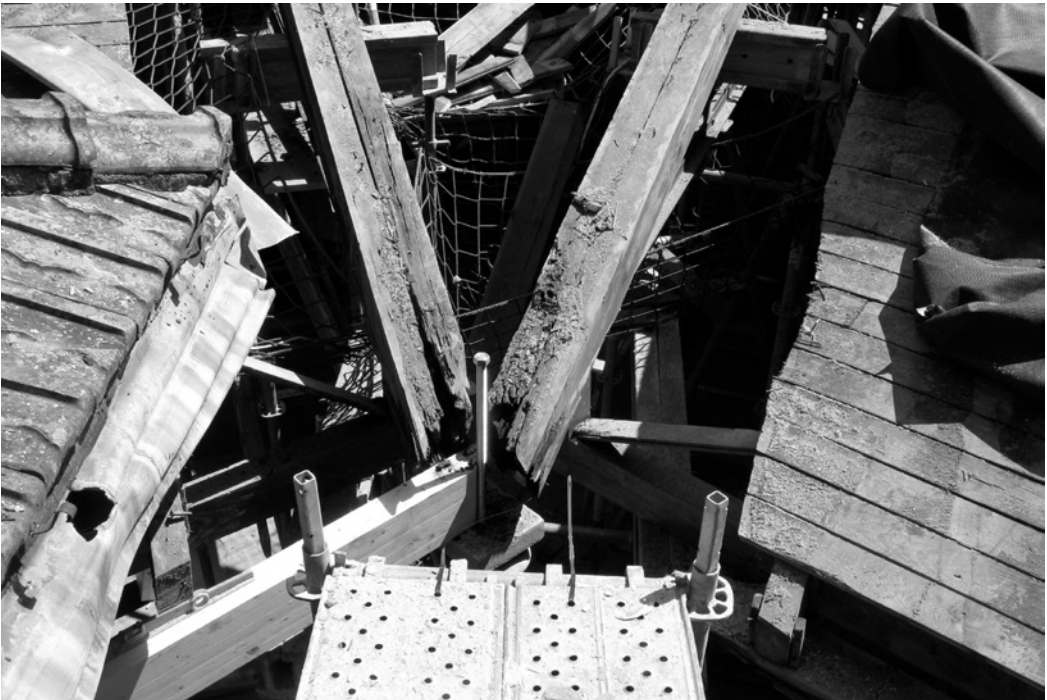
Lo que inmediatamente se pudo observar fue que, a causa de la pudrición ocasionada por el agua, los elementos fundamentales de la estructura de la cubierta habían perdido en algunos casos hasta el total de su sección resistente. El examen pormenorizado del resto de la cubierta puso en evidencia la total desaparición de los caminos de agua, tanto limahoyas como canalones, injertos y bajantes. El diseño estructural de la cubierta, una planta de estrella de cuatro

puntas cuyos brazos son las vigas principales que convergen a compartir el apoyo en las pilastras de la balaustrada y que al mismo tiempo soportan las limahoyas, hacía que el agua de lluvia corriese por su plano superior.

Se realizó una intervención por procedimiento de emergencia consistente, en primer lugar, en el apeo total de la estructura y la consiguiente eliminación de los elementos de cobertura de fibrocemento de época indeterminada, lo que permitió establecer el alcance de las lesiones en las vigas de madera al poder tener acceso a su cara superior. Se puso en evidencia que el daño causado por el agua era todavía más extenso y profundo que lo inicialmente observado.

La cubierta antes de la restauración (Foto Servicio de Arquitectura, Diputación Foral de Álava).

*Un ejemplo de los daños causados por el agua y estado de las vigas principales de la cubierta
(Fotos Servicio de Arquitectura, Diputación Foral de Álava).*

A continuación, se llevó a cabo la sustitución de todos los elementos estructurales dañados por otros del mismo material y geometría. Se volvieron a ejecutar todas las zonas de plementería de tarima de pino, así como la totalidad de los aleros, ménsulas, remates, etc., que se habían arruinado.

Como material de cubierta se decidió utilizar, fundamentalmente por razones de conservación, el cinc con junta alzada. También se realizaron con cinc todos los caminos de agua.

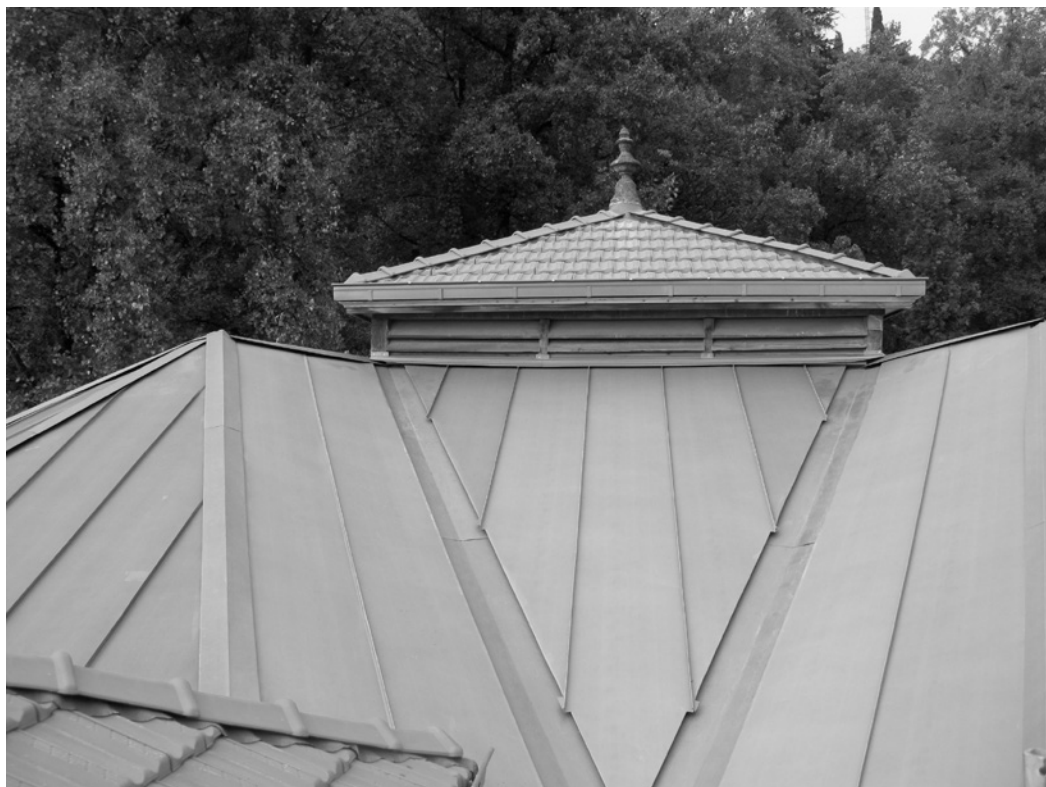
*Aspecto de la cubierta restaurada
(Foto Servicio de Arquitectura,
Diputación Foral de Álava).*

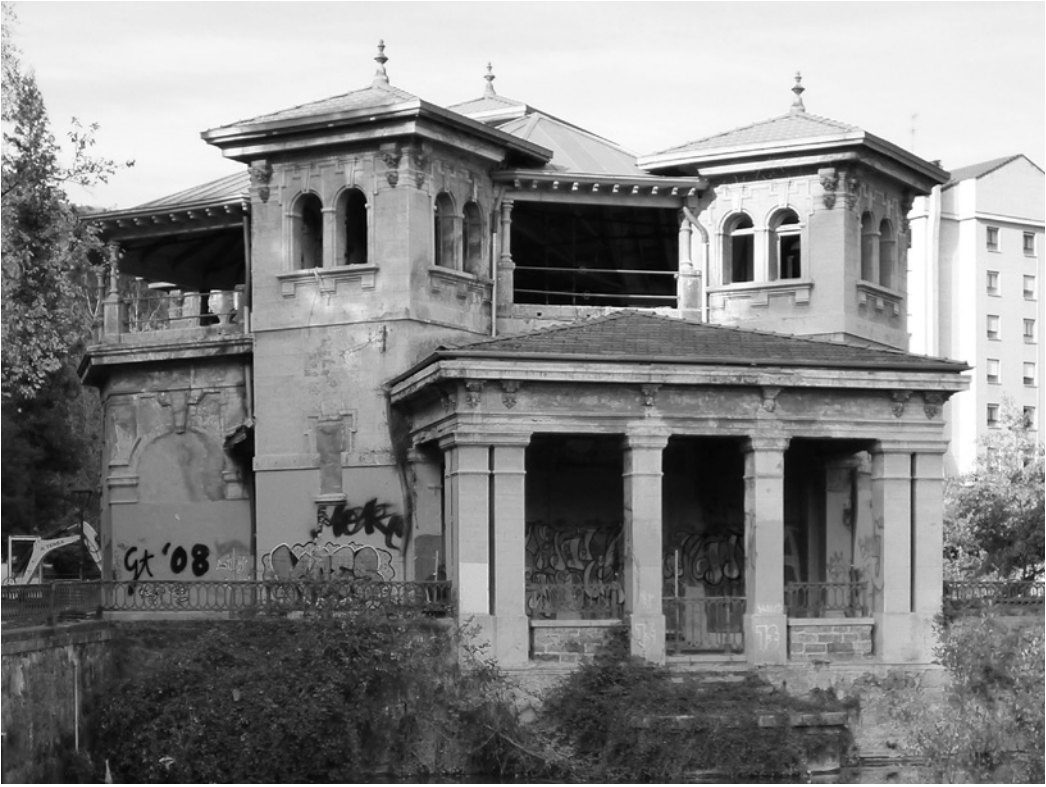
El edificio antes de la restauración con la cubierta ya renovada (Foto Servicio de Arquitectura, Diputación Foral de Álava).

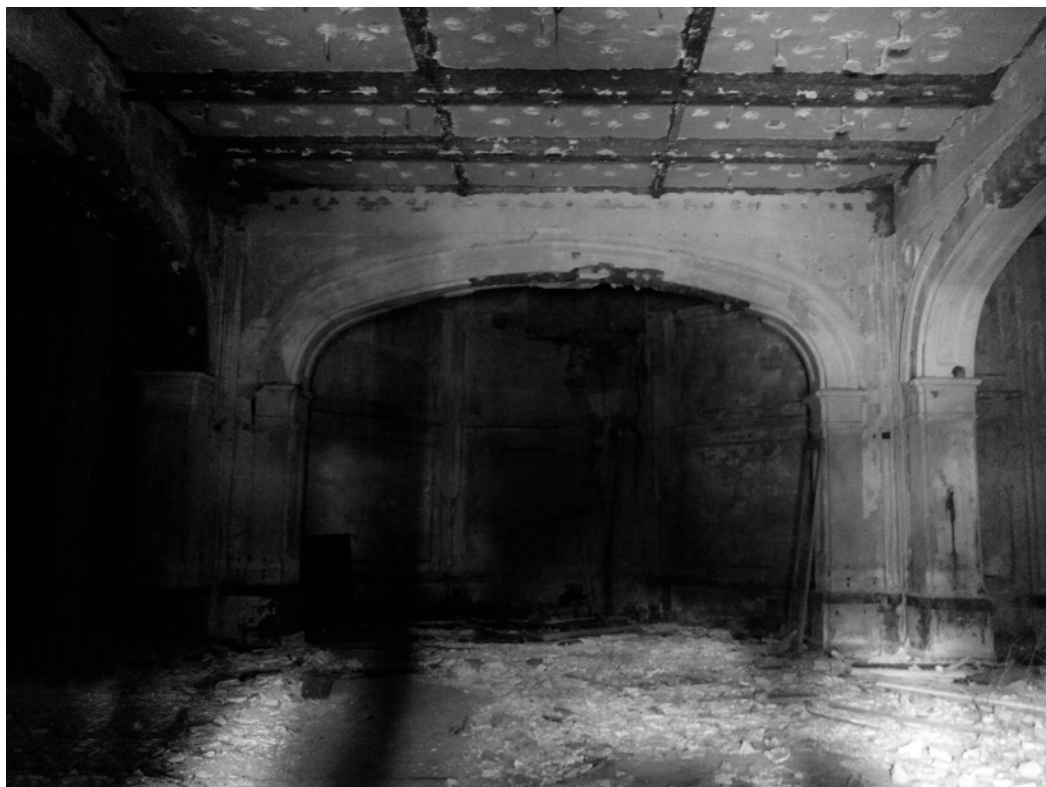
A pesar del deterioro general que presentaba el edificio, el aspecto de los elementos estructurales, tanto las fábricas portantes de ladrillo macizo como las vigas metálicas del forjado de la terraza, era cuanto menos tranquilizador, no apreciándose lesiones aparentes que sugirieran la existencia de patologías dignas de ser tomadas en consideración.

Estado del interior antes de la restauración mostrando los arcos carpaneles y las vigas roblonadas de acero (Foto Servicio de Arquitectura, Diputación Foral de Álava).

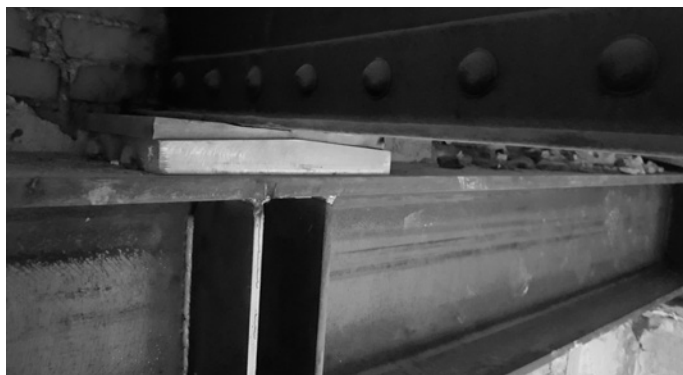
Vista del mecanismo de acuñado de las vigas roblonadas contra la viga de refuerzo (Foto Servicio de Arquitectura, Diputación Foral de Álava).

La solución que se proyectó para descargar los arcos en estado límite último fue introducir dos vigas carreras HEB 360, paralelas y próximas a los arcos formeros simplemente apoyadas en nichos practicados en la fábrica de ladrillo de los estribos de los arcos secundarios. Estas vigas armadas se introdujeron en dos mitades que se soldaron en obra una vez en posición. La unión se realizó mediante platabandas de dimensiones tales que se mejoraba la rigidez de la viga en la sección de momento flector máximo. Mediante cuñas de acero actuando sobre platabandas soldadas al ala superior de la HEB, situadas bajo el cordón inferior de cada viga roblonada original, se aplicó una deformación prevista en el cálculo de manera que el refuerzo solamente trabaje en el estado límite último ante la imposibilidad de hacer compatibles las flechas de las vigas de refuerzo con las de los arcos.

Con esta solución se garantiza la estabilidad de los arcos de ladrillo y sus estribos ante las sobrecargas de uso que se apliquen en la terraza, independientemente del aforo máximo que legalmente se pueda admitir quedando, además, ocultas por el falso techo del salón cuya cota final apenas se modifica unos centímetros bajo la original.
