# Una década de intervenciones en el castillo de Sagunto

Elisa Moliner Cantos y Santiago Tormo Esteve

Se cumple una década del inicio del vínculo de nuestro equipo de trabajo con el Castillo de Sagunto. Tras un concurso para proyecto y obra en el año 2007, se sucedió un segundo proyecto y una tercera fase, la actual, que consiste en una actuación de emergencia.

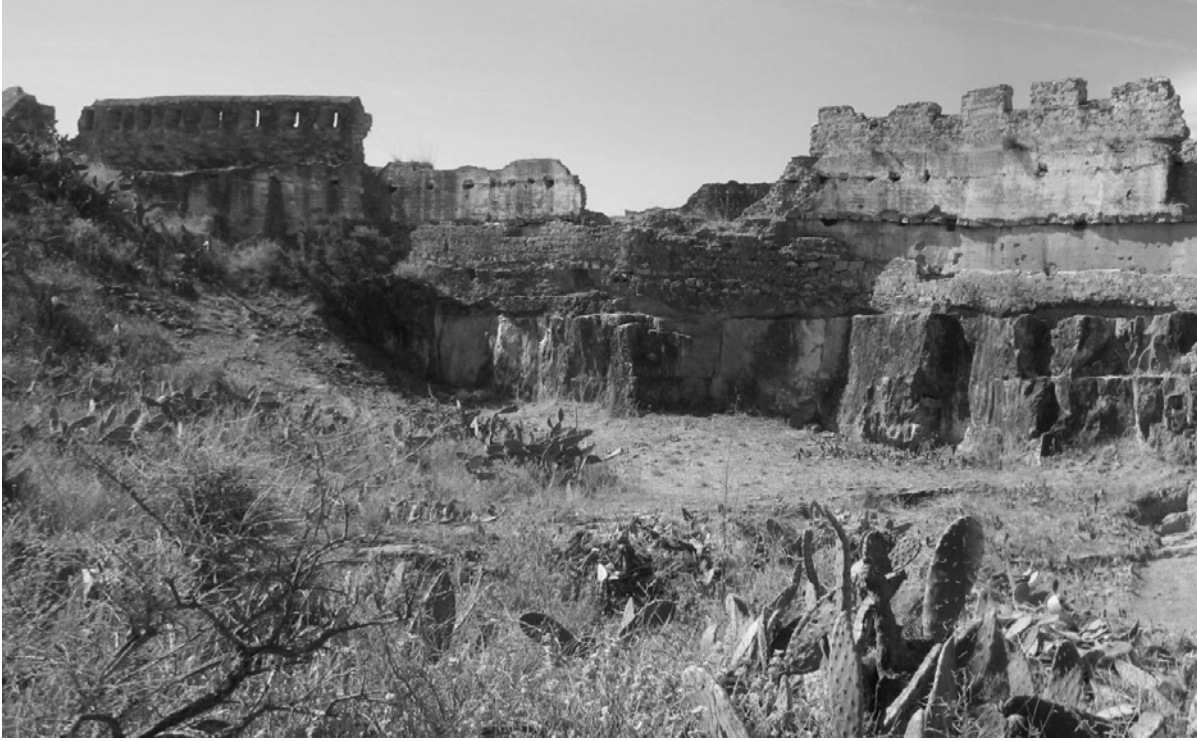
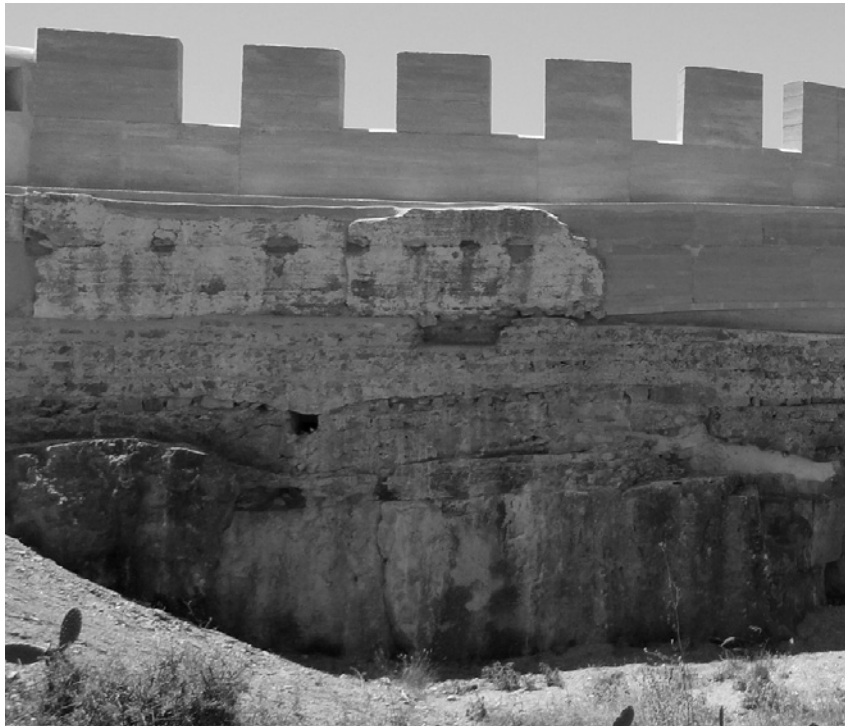
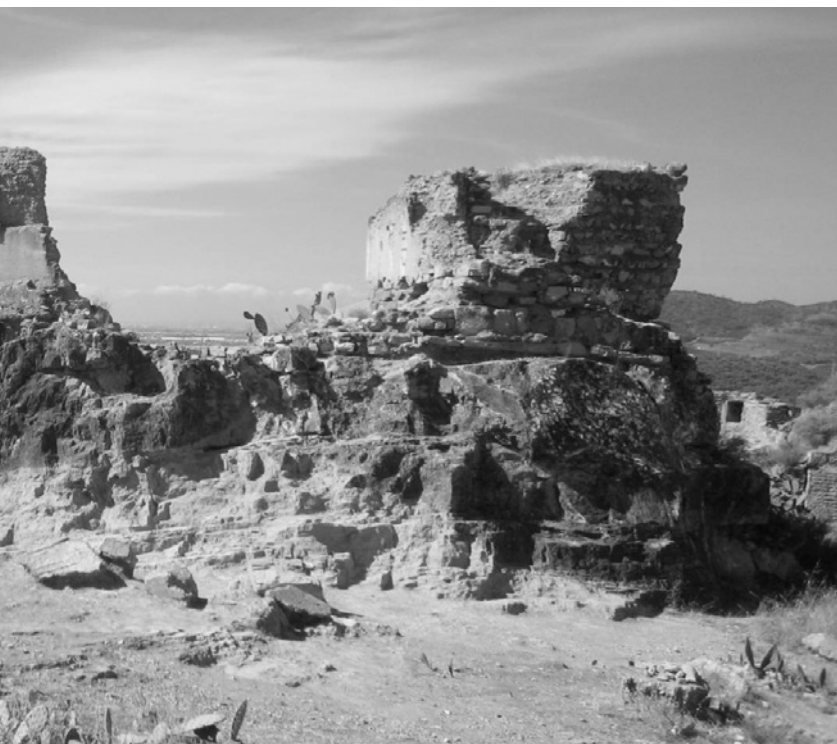
En la primera actuación en el castillo de Sagunto, ejecución del año 2010, tanto en la plaza del Dos de Mayo como en la zona del Palacio del Gobernador, los tramos de muralla siempre habían configurado un límite entre interior y exterior, constituyéndose como una zona defensiva. La ausencia del lienzo por ruina en ambos casos se planteó como una cuestión a revertir, para recuperar la configuración espacial interior y el perfil paisajístico hacia el exterior.

*Alzado interior del sector de la plaza del Dos de Mayo: antes y después de la intervención.*

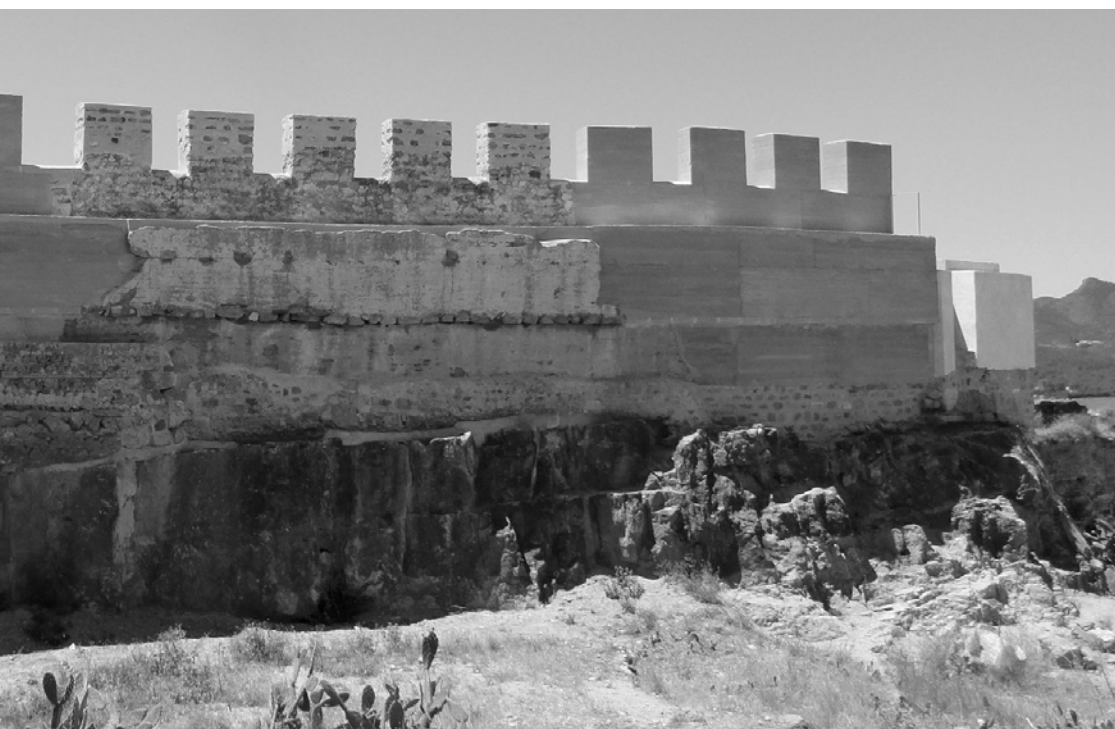
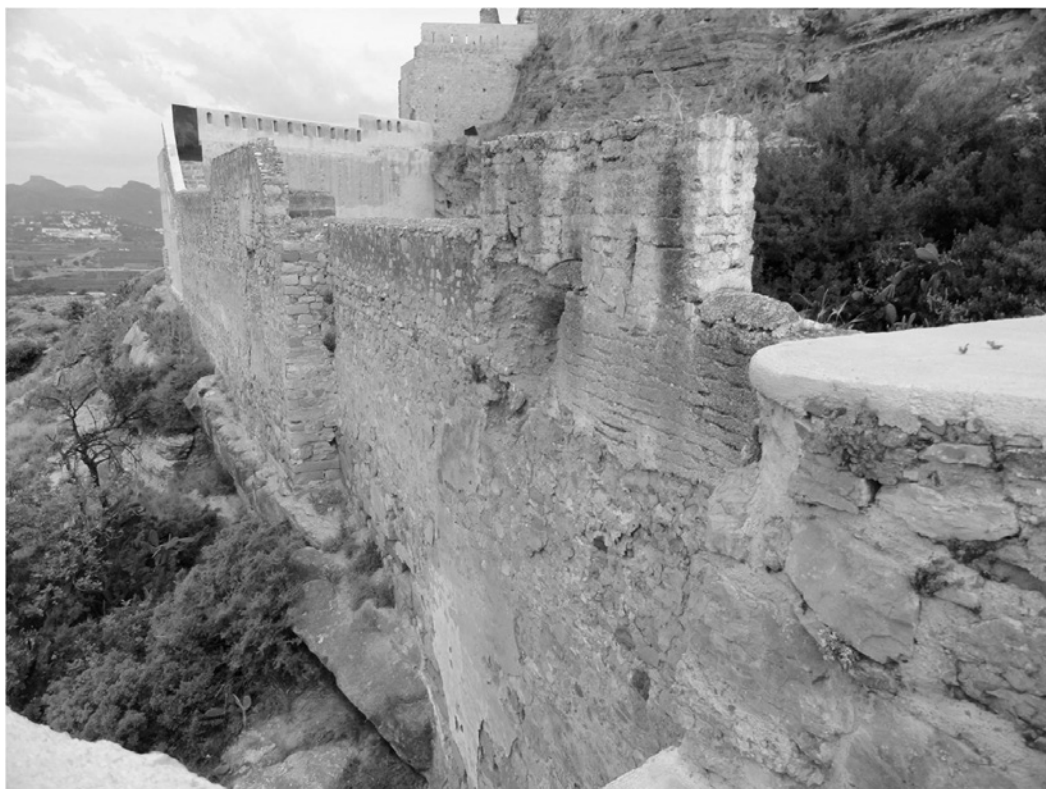
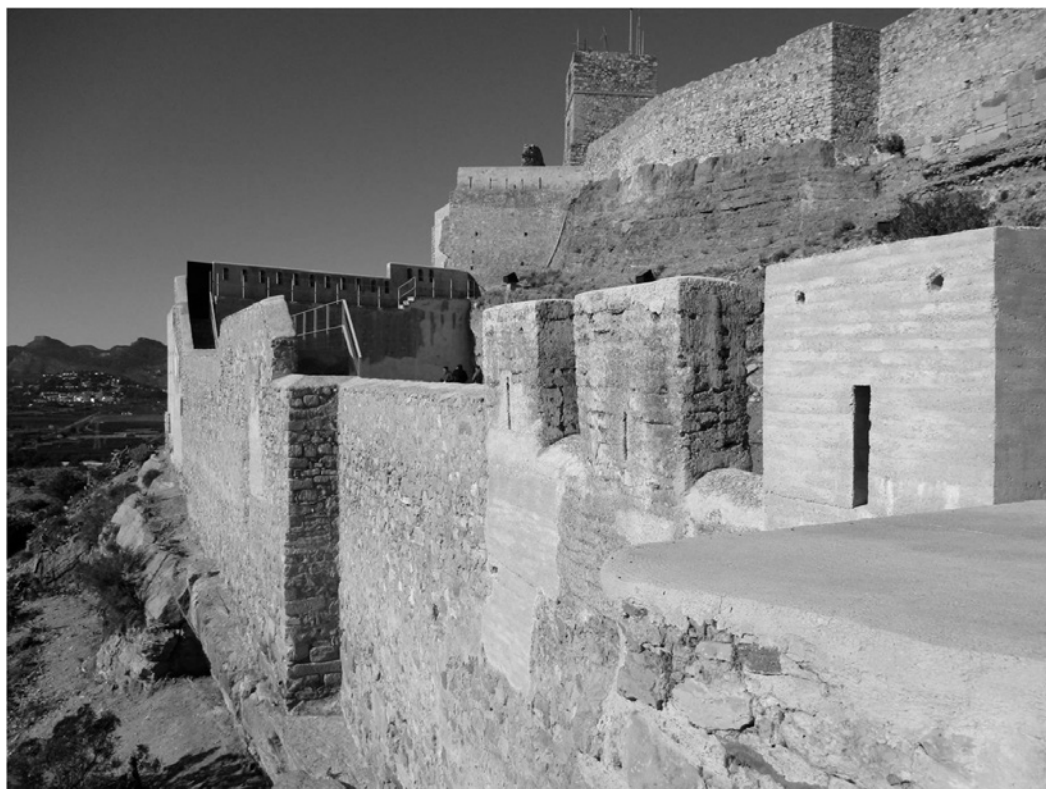
*Cara exterior del lienzo de la zona oeste de la plaza de San Fernando: antes y después de la intervención con recuperación de un merlón con aspillera (esta página y siguiente).*

En una de las zonas de la segunda actuación, al oeste de la plaza de San Fernando, año 2016, nos encontramos con pérdidas volumétricas que suponían la desaparición de elementos como recorridos de adarve o unidades de merlones con aspilleras. El proyecto meditó la necesidad de recuperarlos más allá de una consolidación estructural, planteando su reconstrucción con el objetivo de completar su tipología y de esta manera mejorar su lectura histórica. La recuperación funcional del adarve, en este caso, se completó colocando una barandilla para permitir el recorrido o el uso para los visitantes, enfrentándonos al impacto visual de su implantación como un mal menor frente al hecho de poder brindar unas mínimas garantías de seguridad en la experiencia de «andar» por el paso de ronda y disfrutar de las vistas desde allí hacia el llano de Valencia y su golfo.

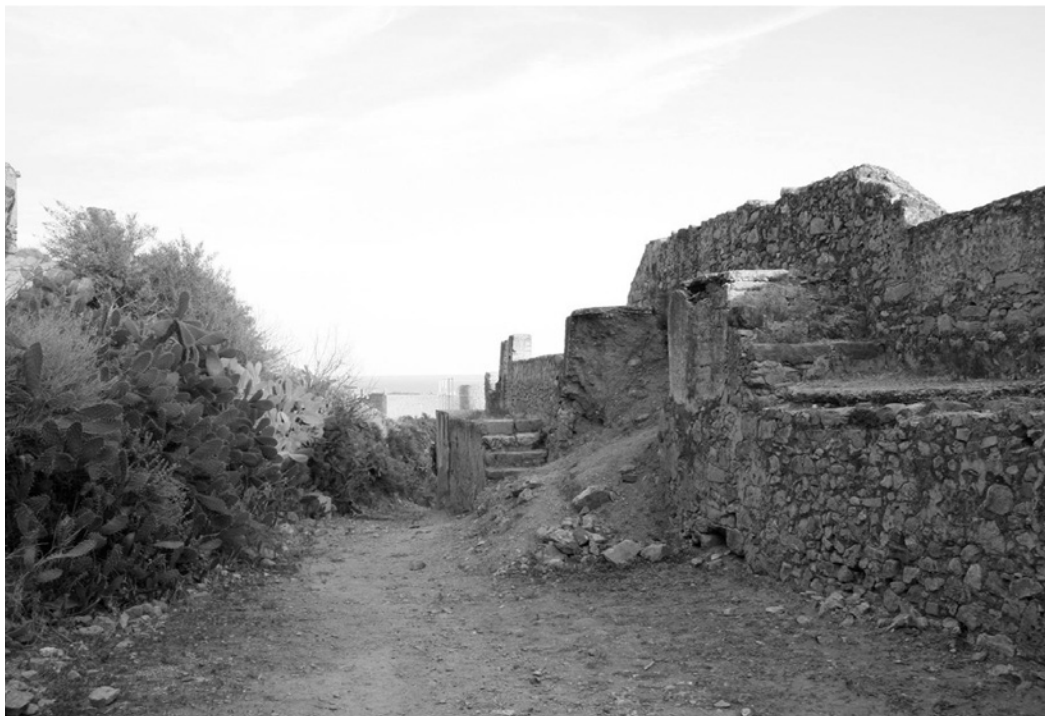
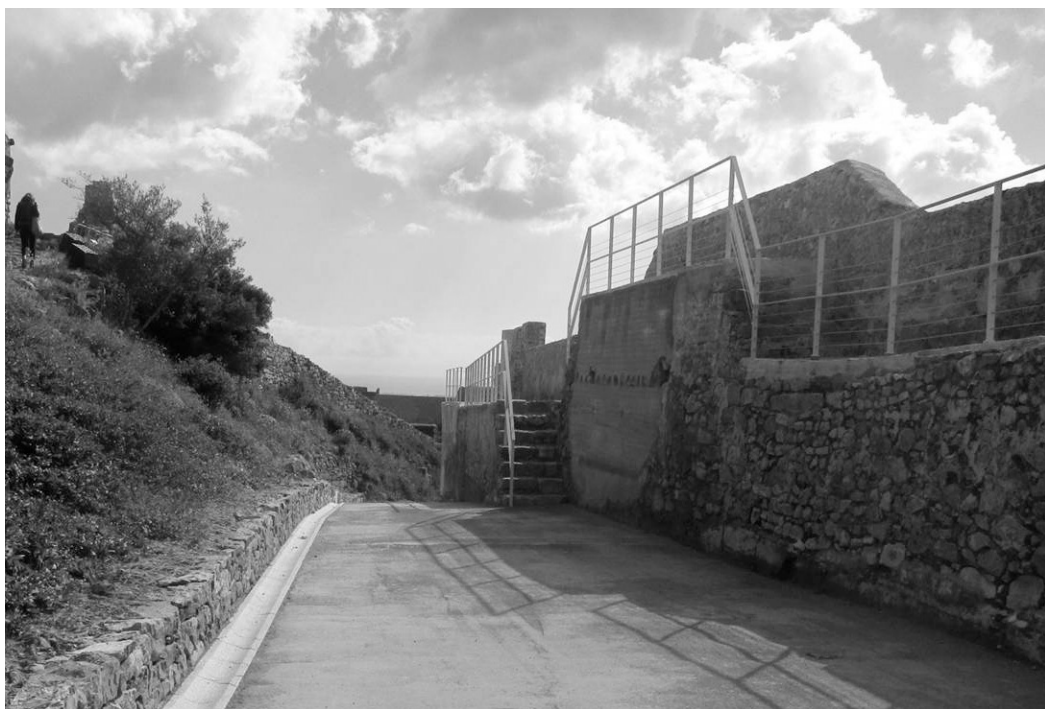
*Cara interior de la zona oeste de la plaza de San Fernando: antes y después de la intervención con incorporación de barandillas para hacer factible la visitabilidad del adarve.*

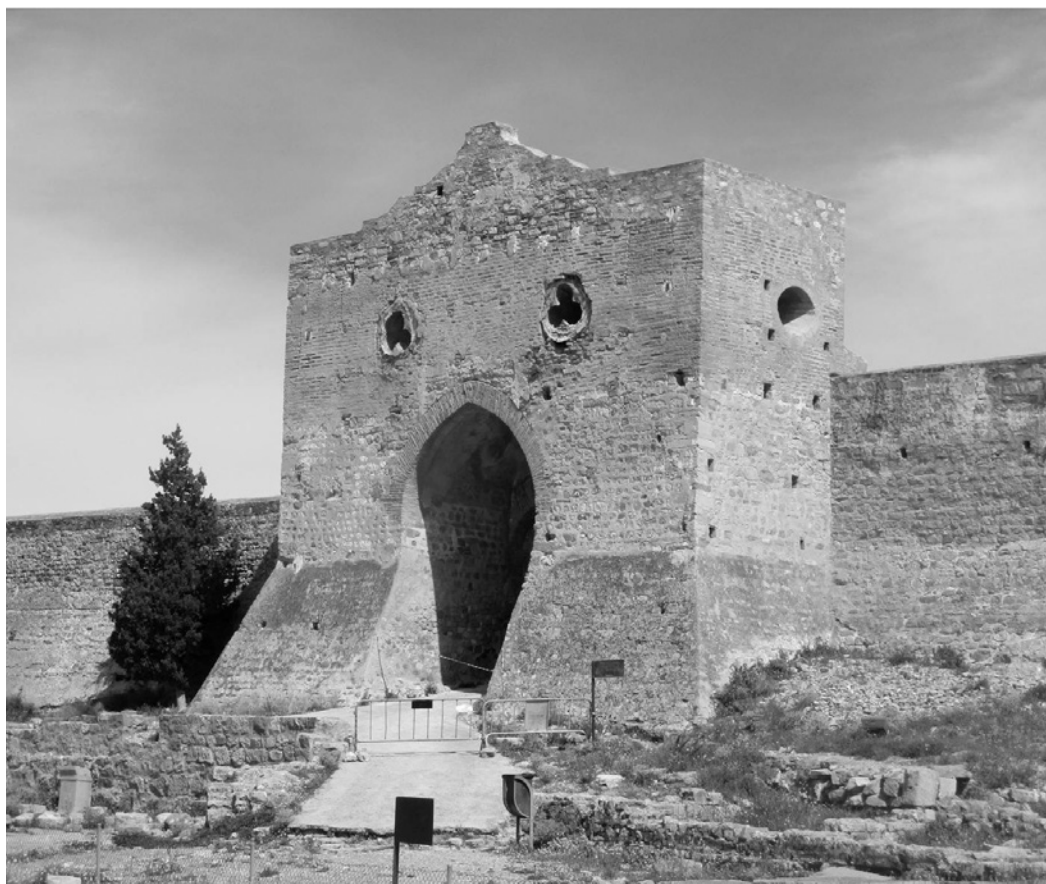
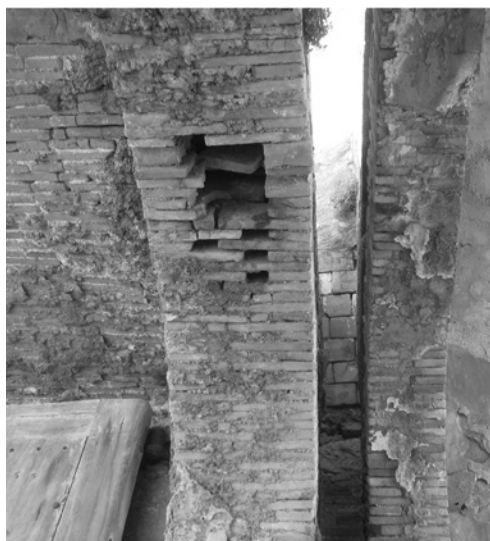
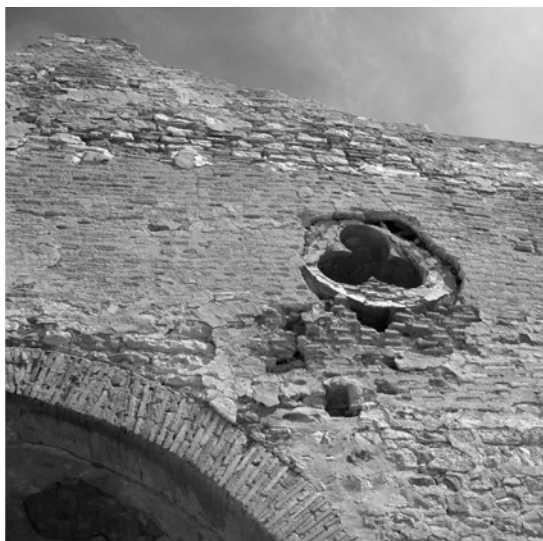
*Estado inicial de las obras de emergencia de la Puerta de Almenara.*

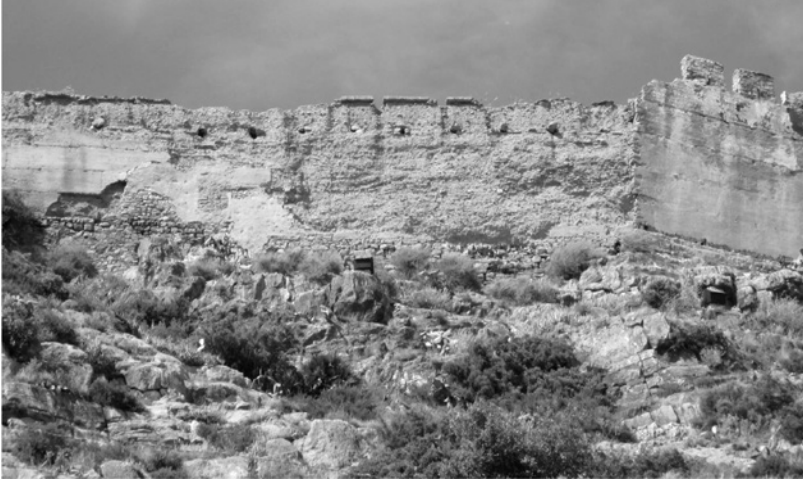
*Alzado exterior inicial de las obras de emergencia en la zona junto al almacén epigráfico.*

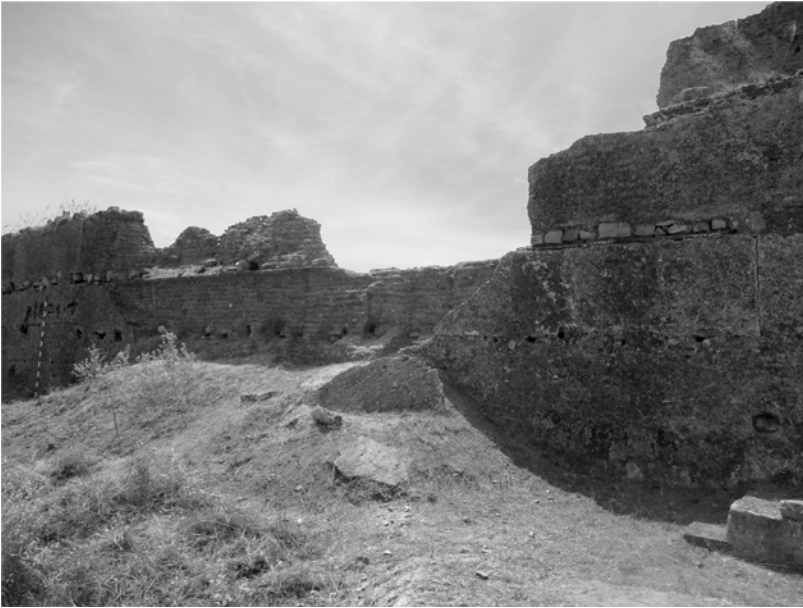
*Alzado interior de la zona del almacén epigráfico antes de las obras.*

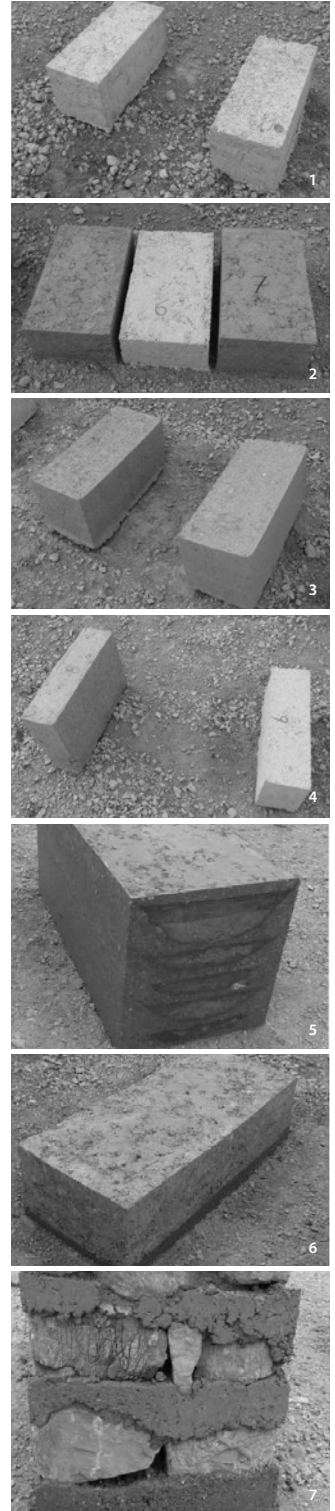
*Ensayo de dosificaciones para la tapia (imágenes 1 a 4).  
Tipos de tapia: tapia calicostrada, tapia de hormigón  
de cal y tapia de mampostería (imágenes 5 a 7).*
