La restauración de las cubiertas de la Capella de Santa Àgata del Palau Reial Major de Barcelona

Alfred Pastor Mongrell

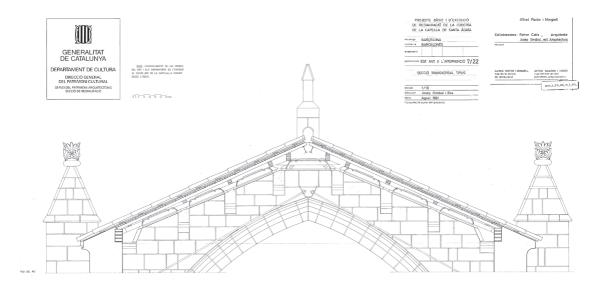
Durante las obras, con proyecto y dirección confiados a un arquitecto externo al Servei, se constató la necesidad de actuar en la cubierta y en su estructura portante, los arcos apuntados, afectados por importantes grietas, a pesar del refuerzo con barras de hierro inclinadas colocadas por Elies Rogent junto a un lado de cada arco. Consecuentemente, se segregó la cubierta de la obra en curso, y pasó a formar parte de otro proyecto (año 1.991) esta vez a cargo de arquitectos del Servei, entre ellos el que suscribe.

Barras inclinadas de refuerzo de Elies Rogent (Proyecto del Servei de Patrimoni Arquitectònic, Generalitat de Catalunya).

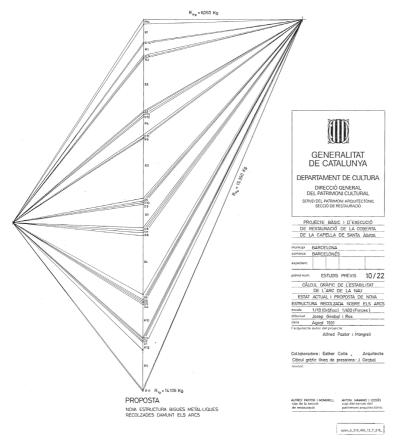
Se analizaron las causas de las grietas y se determinó, mediante el cálculo gráfico, que las roturas debían atribuirse al diseño de los arcos y al dimensionado arriesgado de muros (excesivamente esbeltos), incapaces de soportar el peso y el empuje de la cubierta. Se comprobó también, por tanto, que la ayuda de los tensores de Rogent fue insuficiente: los arcos volvieron a quebrarse a pesar de aquellos refuerzos. Sin embargo, se decidió no eliminarlos, sino que se mantuvieron como testimonio de aquella actuación, no como elemento activo.

Comprobación mediante cálculo vectorial de la estabilidad de los arcos (Proyecto del Servei de Patrimoni Arquitectònic, Generalitat de Catalunya).

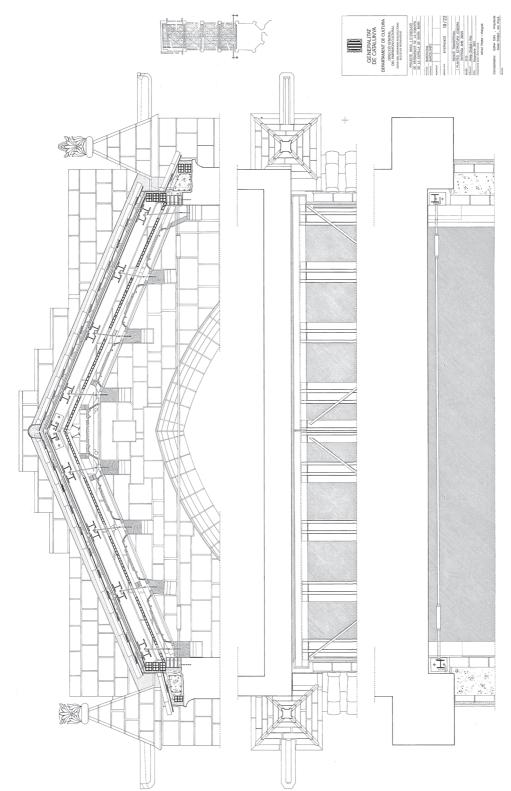
Sección transversal de la propuesta (Proyecto del Servei de Patrimoni Arquitectònic, Generalitat de Catalunya).

Actuamos con este objetivo y para ello diseñamos una estructura de pórticos de acero con apoyos articulados (no

transmiten fuerzas horizontales, solo las verticales), dos por cada arco, que soportan pares de vigas de acero nuevas de las que, a su vez, penden las de madera originales y, consecuentemente, el artesonado. El sistema traslada las cargas a los muros, junto a los contrafuertes, aliviando los arcos y paredes de pesos y empujes. Para contrarrestar la dilatación térmica de las jácenas, cifrada en 5 centímetros, se instala-

ron los tensores que hoy pueden verse. Con este proceso se consiguió la estabilidad del edificio, y se mejoraron además otros aspectos: la impermeabilidad y el aislamiento térmico y consecuentemente, la conservación de la estructura y del artesonado. Y se mantuvo el acabado de teja árabe, entre otras razones para no descontextualizar esta cubierta respecto a las de los edificios del conjunto palaciego. Para

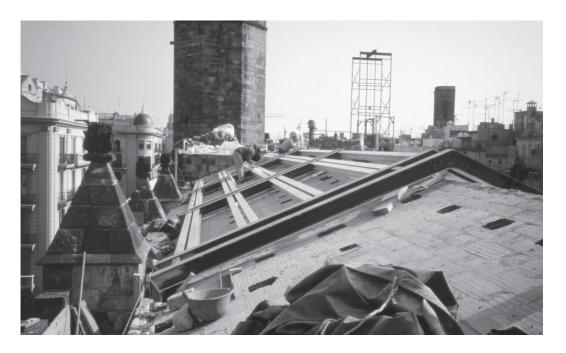
Imagen durante la ejecución de la nueva cubierta (A. Pastor Mongrell).

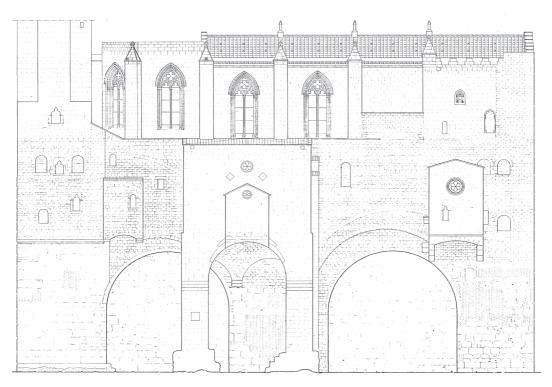
Fachada a Via Laietana (Proyecto del Servei de Patrimoni Arquitectònic, Generalitat de Catalunya).

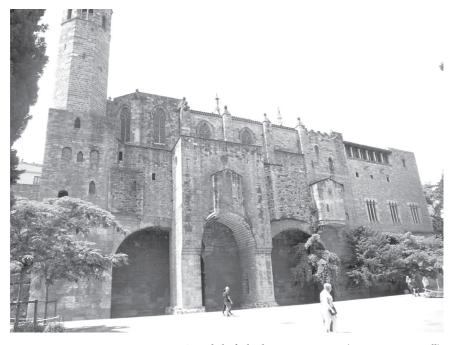
Imágen de la fachada a Via Laietana (A. Pastor Mongrell).
