# Restauraciones de emergencia en el Castillo de Planes

Santiago Varela Botella

Diputación Provincial asumió las tareas de restauración por el procedimiento de emergencia bajo el título «*Obra de desescombro del lienzo norte de la muralla del castillo de Planes y de consolidación de sus estructuras arquitectónicas*». La dirección de obra fue realizada por el arquitecto provincial Rafael Pérez Jiménez y los arquitectos externos Santiago Varela Botella, quién ya había realizado una obra anterior durante el año 1994, y Santiago Varela Rizo.

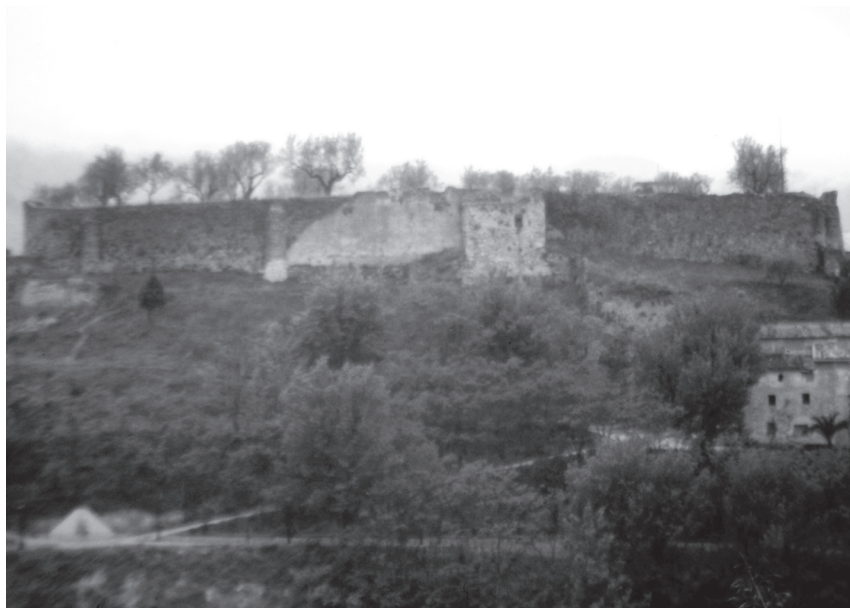
*Muralla del lado norte,  
estado anterior al colapso.  
(S. Varela Botella).*

En tiempos de difícil concreción cronológica algunos tramos de esta alineación sufrieron problemas de estabilidad y posterior derrumbe, siendo reconstruidos y reforzados con contrafuertes semicirculares, así se aprecia en fotografías obtenidas hace dos décadas.

Las murallas del lado norte, reconstruidas ya en tiempos históricos, ofrecen menor sección transversal siendo las más débiles. Estas murallas en una longitud de unos treinta metros colapsaron durante el temporal.

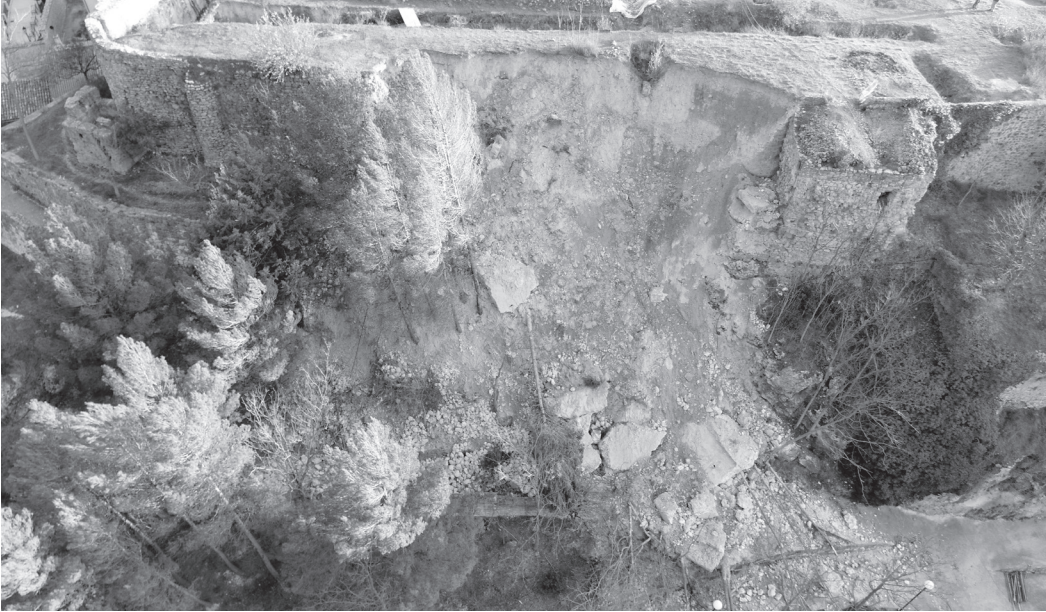
El derrumbe parcial de la muralla del tramo norte fue la causa del desprendimiento de las cortinas y dos de los refuerzos estructurales formados por sendos contrafuertes semicirculares. Causaron el deslizamiento de las tierras del

*Aspecto de los derrumbes  
(S. Varela Botella).*

relleno vegetal situadas en el interior; las situadas en las cotas inferiores de la ladera, así como los árboles y los muros de contención de márgenes que delimitan las sendas en las faldas, produciendo una extensa lengua formada por las tierras del interior y de las vertientes, así como material estructural de murallas, produciendo la inutilización de los caminos que discurren por los terrenos situados en las cotas de los niveles inferiores.

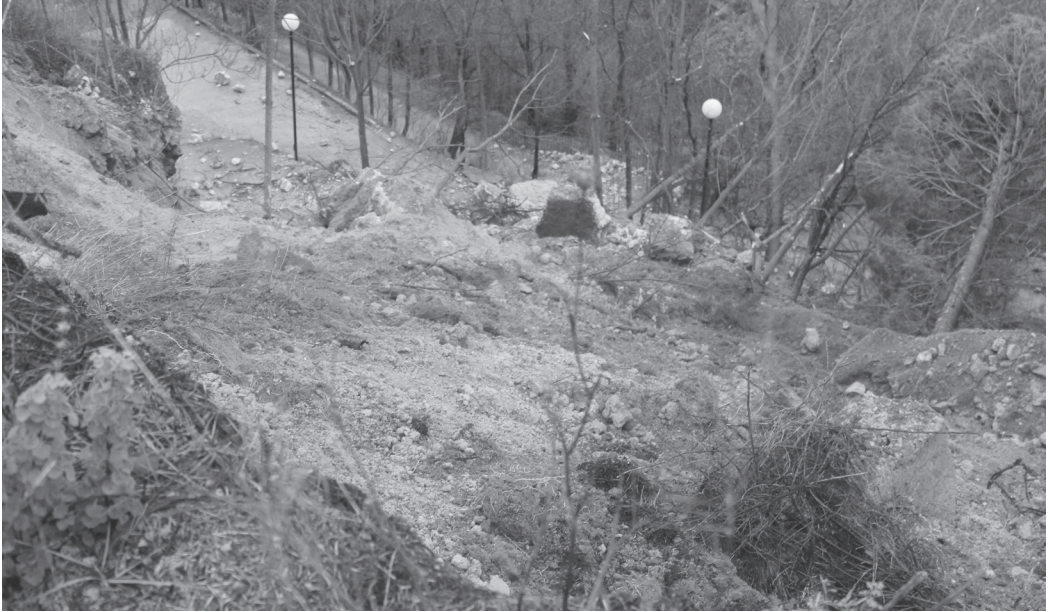
Este colapso en la muralla de la ladera norte puso de manifiesto la sección transversal y su estructura, por lo que hay que diferenciar dos componentes. El tramo de levante evidencia una sección de geometría muy estrecha, con disminución hacia la parte superior. La superficie de las caras interior y exterior es de mampostería formada con mampuestos de considerable tamaño e irregulares. El núcleo interior es un relleno pétreo de escasa dimensión complementada mediante ripio, en su conjunto de escasa calidad constructiva. El asentamiento ofrece una superficie de apoyo mínima y la cimentación había desaparecido con el colapso de la muralla.

*Vista de la ladera tras el desplome (S. Varela Botella).*

Así mismo, se realizaron las tareas de desescombros en laderas del norte y cotas inferiores, dejando vistos cuantos caminos y sendas existían dando paso a los viandantes que disfrutaban de la calidad ambiental del lugar. Igualmente han sido retirados los restos de árboles que fueron derribados y arrastrados por el desprendimiento de las tierras procedentes de las cotas más elevadas.

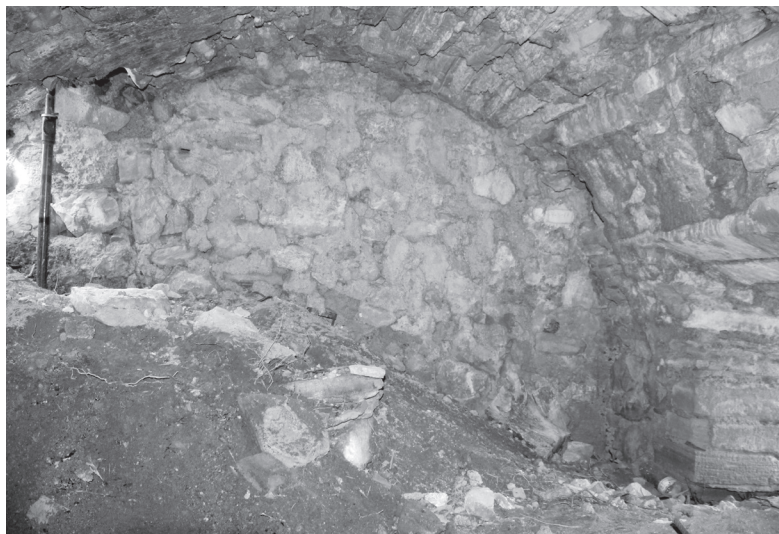
interior ha tenido distintos usos, aunque en la actualidad permanecía aterrada por escombros hasta una altura considerable, lo que provoca empujes de importancia hacia el exterior.

*Interior de la torre  
(S. Varela Botella).*

Así mismo, en el interior de la torre se ha procedido a colocar testigos de seguimiento y evolución en las grietas verticales. Durante el proceso en el desarrollo de los trabajos se instaló alumbrado eléctrico para facilitar los trabajos de desescombro de las tierras acopiadas. De tal manera se aligera el peso de estos estratos, disminuyendo el empuje hacia el exterior y se alivia la presión sobre la cara exterior de la torre, en este caso la que se encuentra más deteriorada constructivamente.

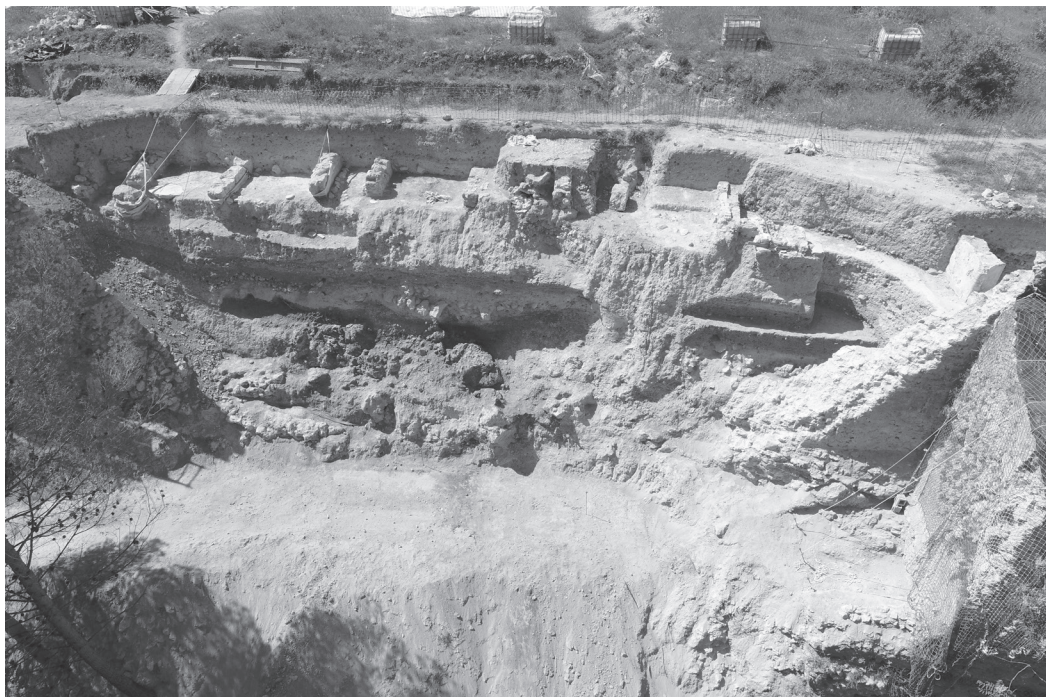
*Aspecto tras la eliminación de las tierras. (S. Varela Botella).*

En el recinto superior se ha procedido a desmontar el terreno que no llegó a colapsar, formando terrazas para se-

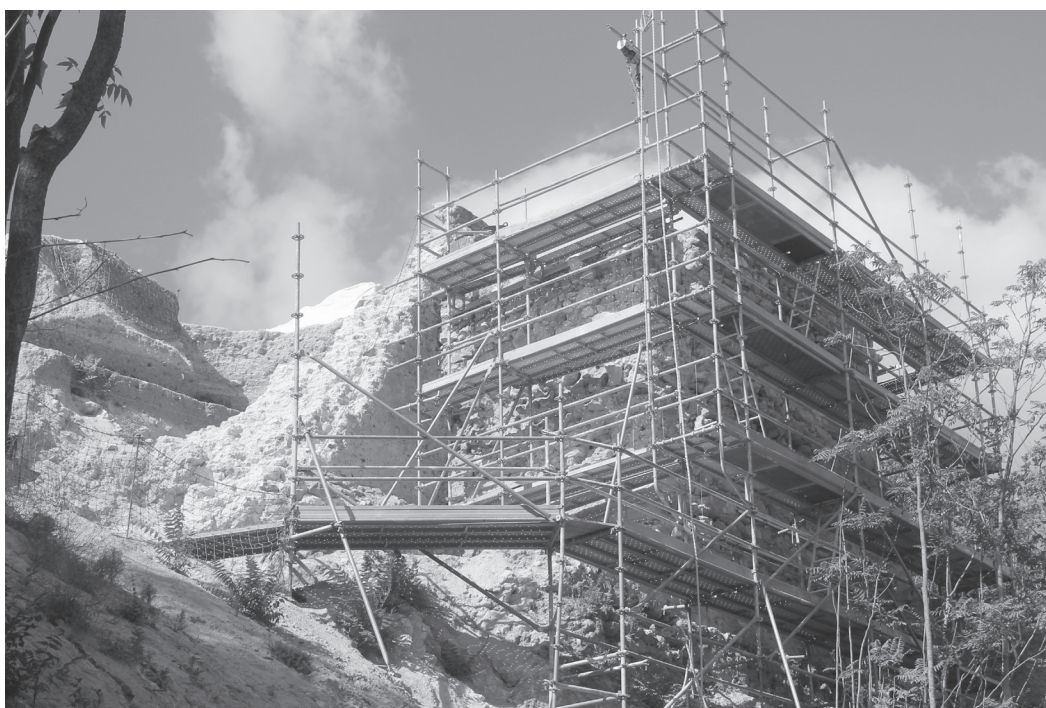
Bien es cierto que la presencia de esta torre, a su vez, ha actuado de manera activa a modo de contrafuerte de la muralla donde se adosa. De esta manera se ha evitado la caída de mayor longitud del tramo de la cortina de esa alineación septentrional.

*Tramo de puente con la torre adosada (S. Varela Botella).*

La torre cúbica situada a poniente de la franja colapsada ha sido tratada oportunamente. Así en su momento de la coronación de la torre se retiraron escombros y mampuestos de tamaños diferentes que estaban sueltos al carecer de aglutinantes, en consecuencia ofrecían un serio peligro en caso de caída libre, empujados por el viento o debido a la repetición de las fuertes lluvias producidas con anterioridad. En la parte superior de la torre se colocó una lona impermeable con la finalidad de evitar infiltraciones del agua de lluvia o la acumulada por el rocío durante la noche. En el exterior se procedió a colocar una malla que abarca la superficie de la cara superior y las tres fachadas verticales exentas, aumentando la seguridad estructural de este cubo.

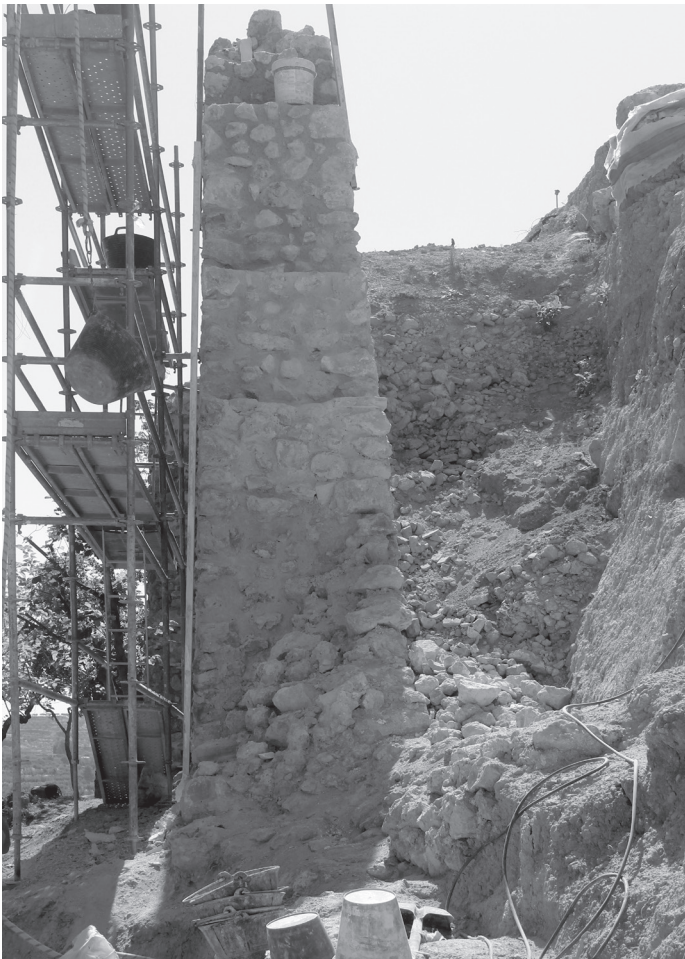
*Sección del terreno y la muralla en el tramo de levante (S. Varela Botella).*

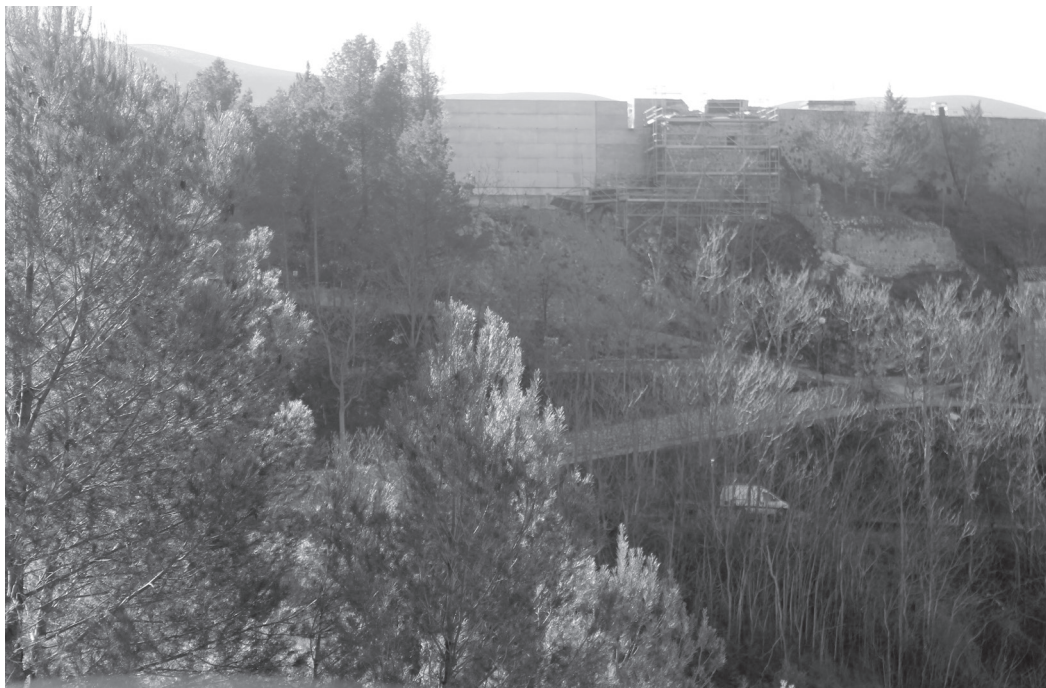
*Conjunto y reposición de la ladera natural (S. Varela Botella).*

Igualmente han sido repuestos los márgenes de contención de estos bancales en las cotas inferiores, recurriendo a una solución material y formal análoga a la que tenían e idéntica a los tramos no dañados, que han servido de pauta para efectuar la recomposición y acabados.

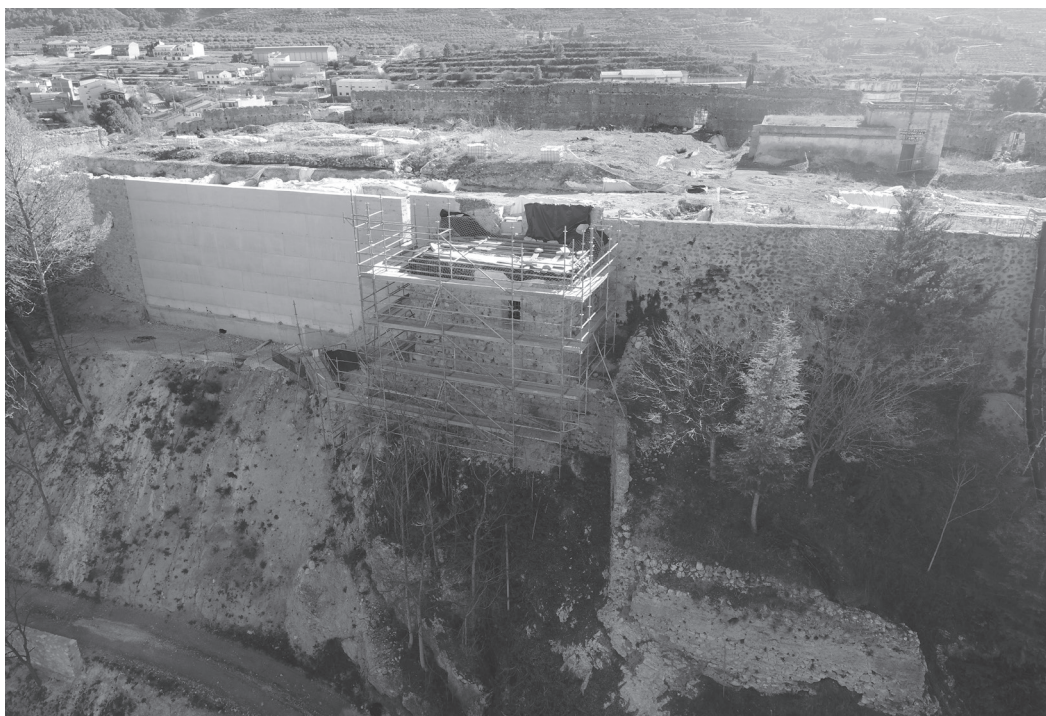
*El conjunto terminado (S. Varela Botella).*

Los trabajos quedaron terminados con la reconstrucción de la cortina y la consolidación de la torre, cuyos trabajos continuaran tras la redacción de un proyecto de urgencia, ahora en fase de licitación.

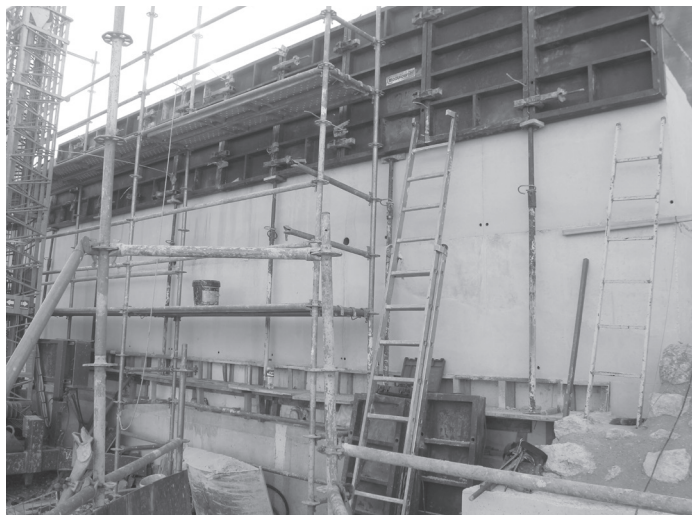
*Vista de la reconstrucción de la muralla (S. Varela Botella).*

La realización arquitectónica se ha centrado con preferencia en la reconstrucción del tramo norte, siguiendo las pautas de las fábricas existentes, matizadas en las concretadas durante las reuniones de trabajo. La actuación se planteó como emergencia, dadas las condiciones y la situación real sobre el terreno. Se trataba de actuar de manera inminente con la finalidad de atajar nuevos desprendimientos que añadieran ruina a las áreas colapsadas. O bien, en el peor de los casos pudieran causar daños personales.

Entre los derrumbes había varios bloques de material original, de distintos tamaños cuyo peso era de varias toneladas, estaban formados por mampuestos y morteros. Fueron troceados mediante voladura controlada, materiales resultantes de menor tamaño quedaron acopiados en zonas contiguas a la ladera este, reutilizados en la reconstrucción posterior de la muralla colapsada, pues es el criterio de los arquitectos que acometimos las tareas de actuación.
