# La restauración del monasterio cisterciense de San Bernardo, Alcalá de Henares

José Luis González Sánchez

### INTERVENCIÓN SOBRE LA IGLESIA

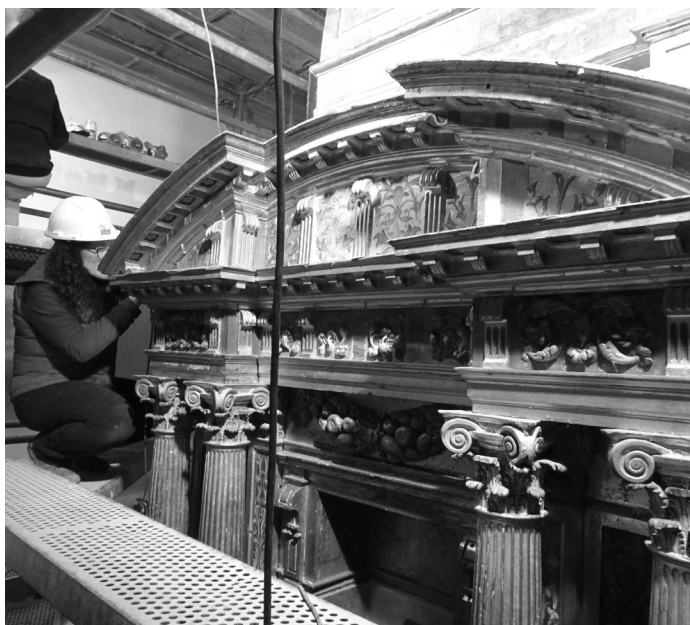
*Trabajos de restauración del retablo - baldaquino.*

Ha sido posible completar la intervención con la restauración del retablo - baldaquino exento, uno de los mejores ejemplos de esta tipología, que une y a la vez separa el espacio del templo con el destinado a las religiosas en el coro. Para una posterior ocasión queda la restauración del resto de los lienzos de Nardi que enmarcan la capilla mayor.

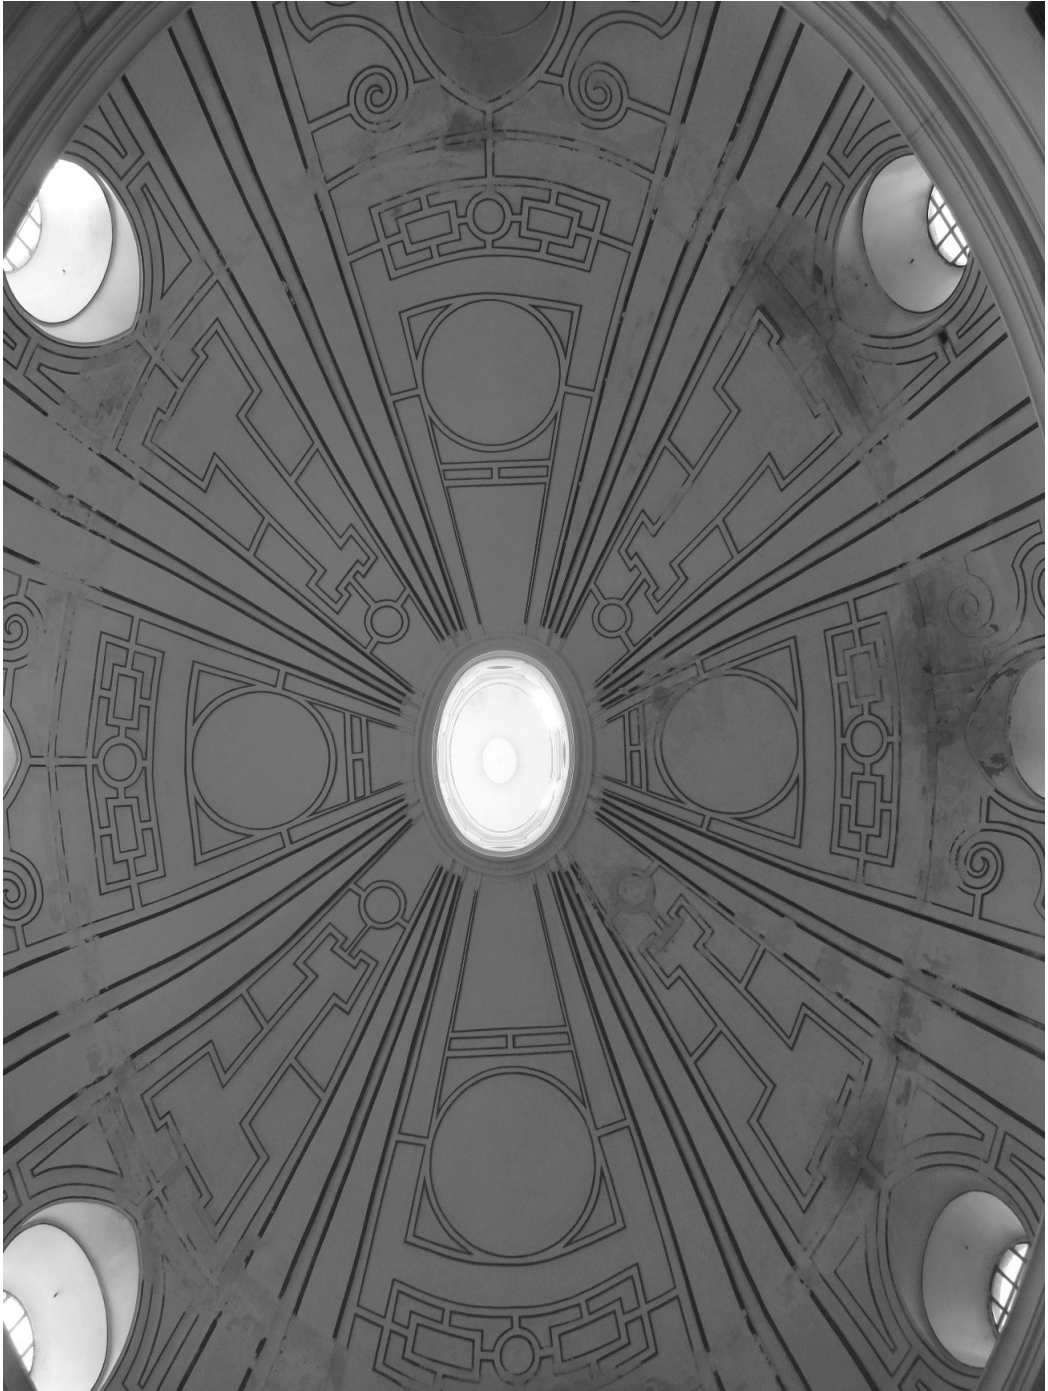
Como se ha indicado anteriormente, la cúpula que cierra el espacio había sido reconstruida tras su caída durante el incendio del vecino Palacio Arzobispal. En el momento de iniciar los trabajos, el efecto inicial, glosado por los viajeros que habían podido contemplar la original, quedaba oscurecido por diversos daños: antiguas marcas de humedad en el encuentro entre la zona original y la reconstruida, previas a la restauración efectuada de la cubierta del chapitel; distorsiones geométricas en el trazado de las nervaduras radiales, y oscurecimiento del avivador que originariamente «más bien rayado que pintado de oro» había sido repintado con pintura de base cobre, y su color había virado a un tono verdoso, perdiendo el efecto inicial de vibración de la luz.

*Estado inicial de la cúpula.*

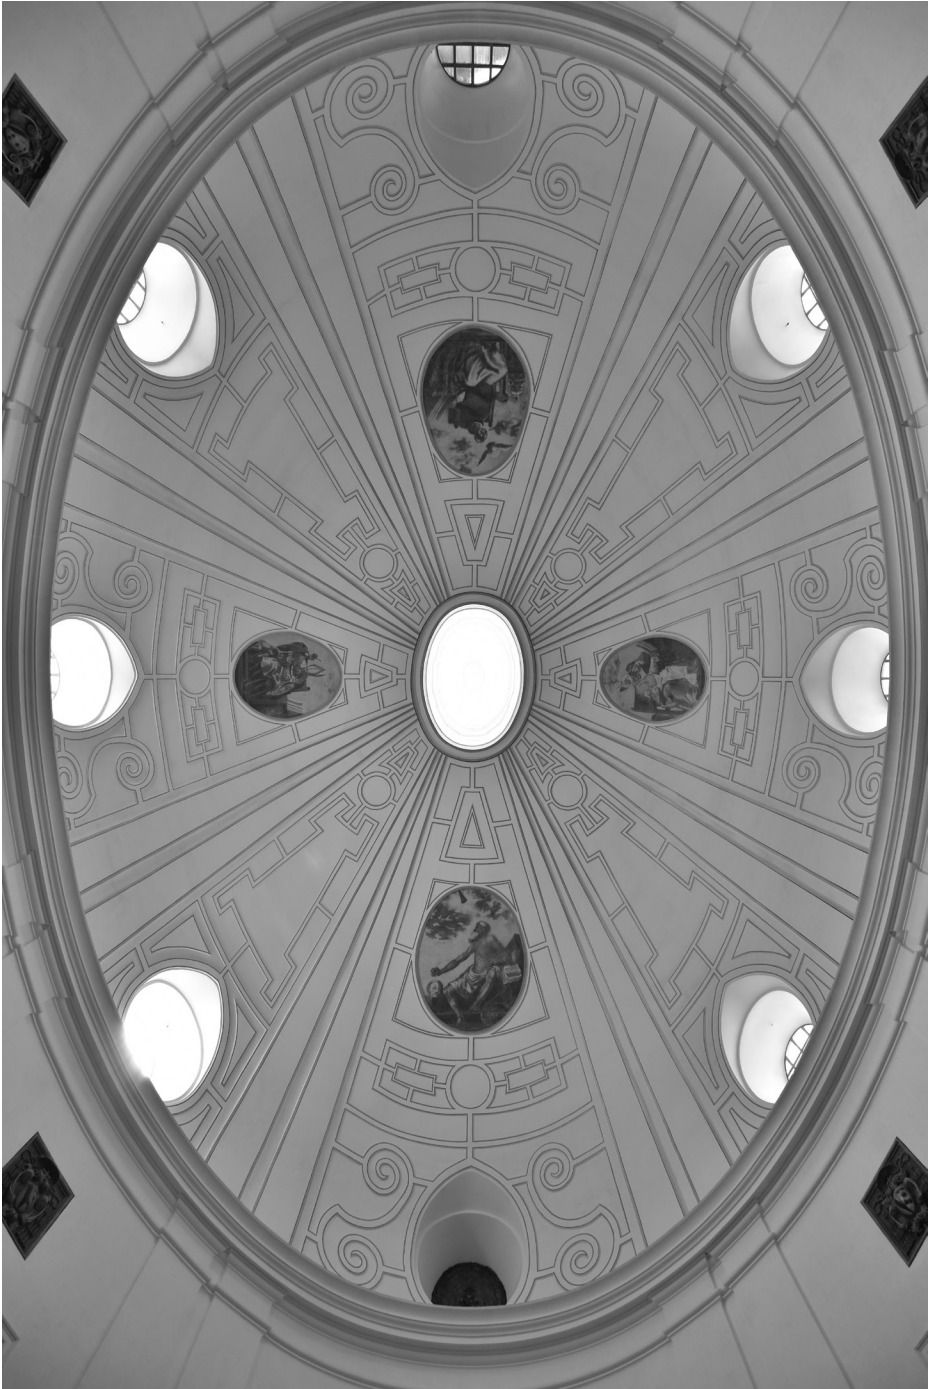
*Estado final de la cúpula restaurada.*

De entre todas las actuaciones realizadas, tal vez la más significativa por sus características técnicas haya sido la recuperación de la cúpula y la reintegración de los lienzos de Nardi, perdidos en el incendio de 1939.

equipo de restauradores con la colaboración de especialistas en diseño gráfico y tratamiento de imagen. La imagen digital, descompuesta en trama de puntos con 10 grados de saturación, tratada en color y reintegradas las faltas del original, se ha transferido a un soporte inerte de fibra de vidrio que a su vez se ha anclado a la cúpula. De la complejidad del proceso da idea el hecho de que fue necesario ampliar la imagen original aproximadamente 1.500 veces para obtener una reproducción a tamaño real de 3,80 x 2,50 metros.

Dado que la fotografía original carecía de color se descartó su adición a la imagen resultante. Se optó por un sepia neutro que, sobre una base cálida se integraba fácilmente con el resto de los elementos a la vez que destacaba sobre la arquitectura. Un tratamiento final manual *in situ* ha permitido el ajuste y entonado del conjunto.

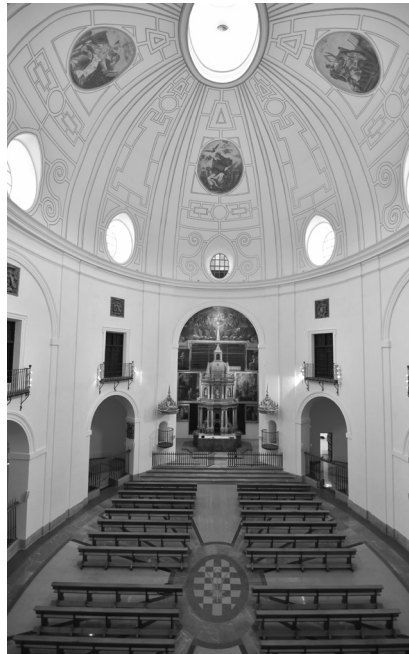
*Vista general de la iglesia. Estado restaurado.*
