Intervención en la portada principal de la Seo del Salvador de Zaragoza

Mariano Pemán Gavín y Luis Franco Lahoz

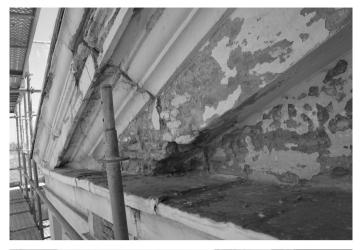
Estado inicial.

- El mal estado de conservación de las cornisas de piedra de yeso, en especial de las piezas repuestas en la restauración de 1990 mediante cajeados parciales fijados con taladros y varillas roscadas ancladas con resinas. La cornisa presentaba zonas que tenían la piedra muy alterada, con pérdidas de volumen, sobre todo debajo de las cubiertas de plomo del frontón que remata la fachada por el mal funcionamiento del goterón. En algunos casos, la piedra se había fracturado y existía un claro peligro de desprendimiento.
- El importante deterioro de algunos paramentos enlucidos sobre ladrillo, que presentaban numerosos desprendimientos de la capa superficial. Es de resaltar

- que el mortero empleado en la restauración de 1990 fue un mortero de cemento.
- Las diversas grietas y fisuras detectadas, que no afectaban a la estructura de la fachada.
- El deterioro de la lámina de plomo que cubría las cornisas, con irregularidades, contrapendientes y sin apenas vuelo, de modo que el agua de lluvia no evacuaba correctamente y discurría por la cornisa de piedra de yeso que acabó afectada por la humedad de las escorrentías.

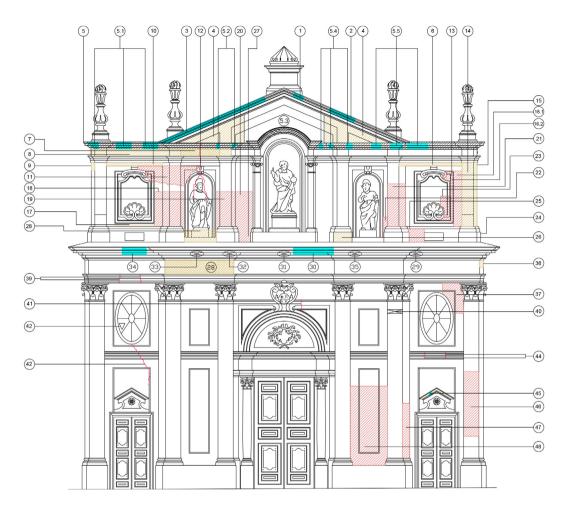
Patologías de la Portada de la Seo. 2017.

ACTUACIONES	
_	SUSTITUCIÓN CORNISA
	REPARACIÓN REVESTIMIENTOS
	COSIDO DE FIBRA
	GRIETAS EN FÁBRICA
	REPARACIÓN CORNISA
	HUMEDADES
\otimes	RETACADO Y COSIDO
\boxtimes	SANEADO JUNTAS
∇	REPARACIÓN VIDRIERA

La reparación de las cornisas se tuvo que ir ajustando a la realidad de la fábrica que se iba poniendo de manifiesto con el avance de los trabajos. Para la sustitución de las piezas de cornisa degradadas se practicaron huecos de geometría regular, con entidad suficiente para poder realizar la sustitución del material pétreo degradado con piezas nuevas de cierta entidad, de modo que tuvieran el apoyo y la trabazón suficiente como para constituir un todo consistente. Los «cajeos» necesarios para llevar a cabo la reparación se realizaron con el tamaño y forma adecuada para disponer de un buen apoyo de la porción repuesta, tomando partes enteras del perfil de la cornisa y procurando definir «tipos» de piezas. La reposición de las piezas de piedra de yeso estaba condicionada por la dificultad para obtener piedra un de yeso de buena calidad, similar a la empleada en la

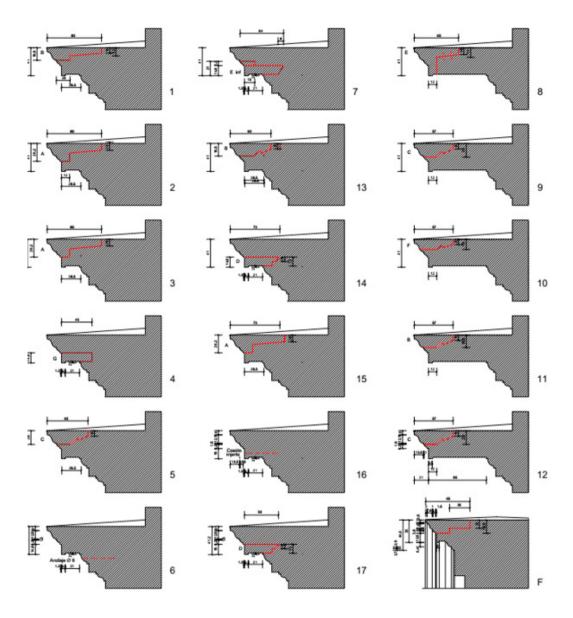
Perfiles de cajeo y sustitución de piedra.

que es más propia de un retablo que de una portada exterior. En esta actuación se pudo corregir el procedimiento de reparación a la vista de los problemas surgidos en muchas de las piezas repuestas en la restauración anterior. Esta metodología de trabajo se aplicó en la cornisa de remate de la fachada, donde los fallos, roturas y desperfectos eran múltiples, variados y de pequeña dimensión.

Sin embargo, en el tímpano, donde los bloques de piedra eran grandes y estaban muy deteriorados, se adoptó el criterio de realizar la reposición de piedra con elementos de mayor dimensión y por tramos mayores, siguiendo procedimientos propios de trabajos de cantería. Ante la imposibilidad de obtener piedra de yeso de buena calidad del tamaño requerido se utilizó piedra caliza de Extremadura, de color similar a la piedra de yeso empleada en la construcción original. Se utilizaron piezas de gran tamaño, para las que fue preciso preparar una buena base de apoyo, que permitiera encajar las nuevas piezas asegurándoles estabilidad, enlazándolas con la base mediante varillas roscadas de acero inoxidable introducidas en taladros saturados con resinas epoxi.

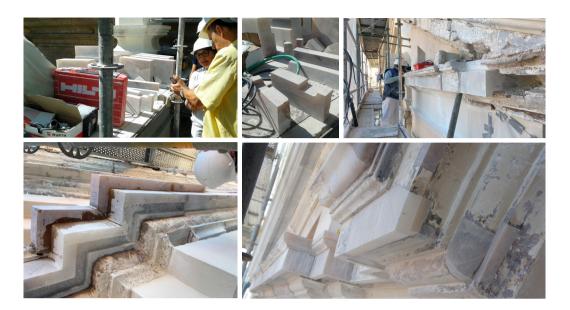
Reparación de cornisas con piedra de alabastro.

En la reparación de las cornisas de la base del cuerpo superior también se han utilizado piezas enteras, colocadas en huecos de geometría regular, con apoyo y trabazón suficiente para que quedaran empotradas en la fábrica de ladrillo. Se ha procurado sustituir piezas enteras con su perfil completo desde el límite superior, utilizando, como en el tímpano, piedra caliza preparada y colocada por canteros. Para evitar el vuelco, estas piezas tienen un despiece tal que el volumen de la parte volada es menor que el de la parte apoyada y que queda encajada en la fábrica original. El apoyo tiene una sección escalonada para que la sección del vuelo no se reduzca en el empotramiento y, de ese modo, el vuelo mantenga su sección la máxima longitud posible. Las piezas repuestas quedan fijadas al soporte con taladros y varillas roscadas de acero inoxidable que se colocan desde la parte superior hasta empotrarlas una longitud mínima de quince centímetros en el apoyo, que son las mínimas perforaciones posibles para evitar que se forme una posible línea de fractura en la nueva pieza de piedra.

Finalmente, se llevó a cabo un abujardado mecánico de los elementos de piedra repuestos, de modo que la superficie rugosa que aporta el abujardado asegure la buena adherencia de la pintura de acabado.

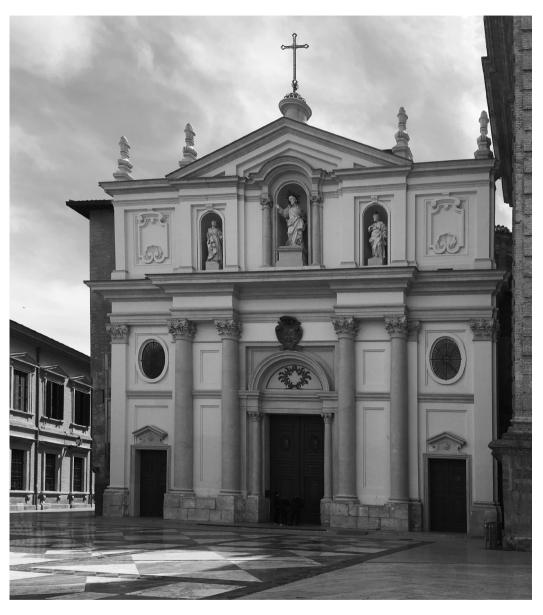
Portada de la Seo restaurada. 2018.

Teniendo en cuenta todo ello y vista la imposibilidad de emplear piedra similar, se optó por pintar la fachada en dos tonos, un gris ocre, muy similar al color de la piedra, que se aplicó en las columnas, la portada, las cornisas, el tímpano y el arquitrabe, y un blanco manchado con un tono gris muy neutro que se utilizó en los paños construidos con ladrillo, reproduciendo así el color del yeso mencionado en el documento de contratación de la obra original.

El tratamiento utilizado y la técnica aplicada en pilastras, cornisas y esculturas tienen el objetivo de representar la textura pétrea y de potenciar el efecto de luz en éstas, evitando el efecto «plano» que habitualmente provoca la pintura. Para ello se ha aplicado una pintura de silicato de color gris piedra con tres manos, una primera base de fondo, una capa de punteado del mismo color rebajado aplicado con brocha y una capa de silicato transparente mate.
