La última restauración (hasta ahora) de la fachada de la capilla de San Ildefonso de la Universidad de Alcalá

José Luis de la Quintana Gordon

LA ÚLTIMA RESTAURACIÓN

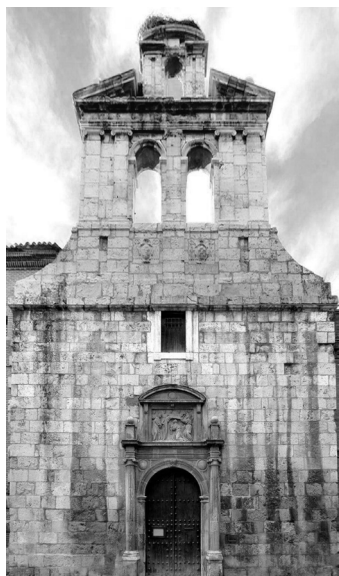
Figura 1. Cara norte de la fachada. 2018.

Gracias a eso y a la financiación estatal, José Azpiroz pudo sanear sus humedades capilares entre 1926 y 1929. Más tarde, entre 1940 y 1960, Santiago Climent y José Manuel González Valcárcel intervinieron sobre ella varias veces y la consolidaron, aunque también modificaron sus cubiertas y sus proporciones interiores pues rebajaron la cota del solado y desmontaron el presbiterio y el coro. En 1984 la Sociedad de Condueños cedió su uso a la Universidad de Alcalá que restauró su interior en 2013 gracias al programa 1,5% Cultural del Ministerio de Fomento. Pero no pudo intervenir en la fachada que seguía sufriendo humedades capilares y ataques salinos en las zonas más bajas de la cara

norte, grandes pérdidas de piedra provocadas por el hielo y por los cambios bruscos de temperatura en las cornisas de la cara sur de la espadaña, pérdida de pináculos en el frontón, manchas causadas por escorrentías indebidas, rejuntados de cemento, etc. (figs. 1 y 2).

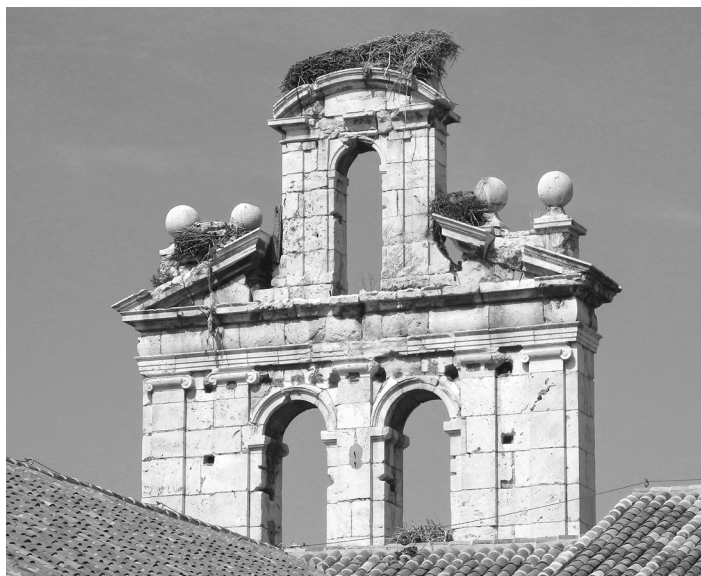
Figura 2. Cara sur de la espadaña. 2018.

Durante los siglos siguientes, la fachada y el resto de la capilla envejecieron mal a causa de la humedad capilar, de la heladicidad, de las goteras y de intervenciones como el cambio inacabado del trazado del artesonado de la nave o la construcción de una caseta de campanas que fracturó varias cornisas y capiteles de la cara meridional de la espadaña.

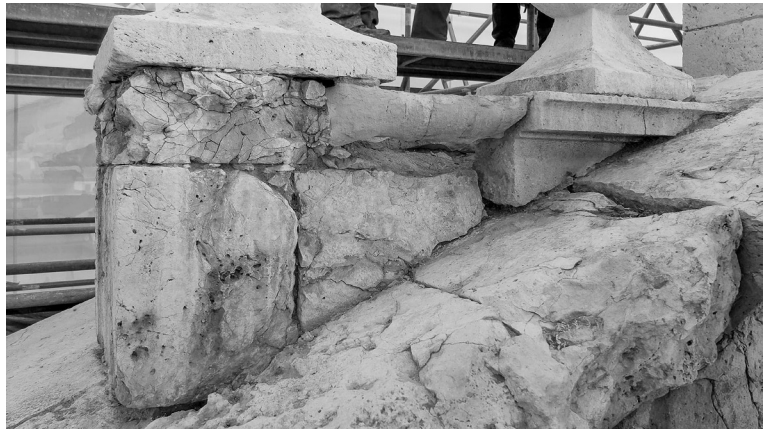
Al desmontar los nidos de las cigüeñas se comprobó que el ácido úrico de sus excrementos había penetrado en las fracturas abiertas por el hielo en la cantería, descomponiéndola y provocándole grandes pérdidas de masa que aceleraban su deterioro (fig. 4).

Figura 4. Deterioro del pedestal occidental de la espadaña y de la cornisa del frontón bajo él, a causa de la heladicidad y del ácido úrico de los excrementos de las cigüeñas.

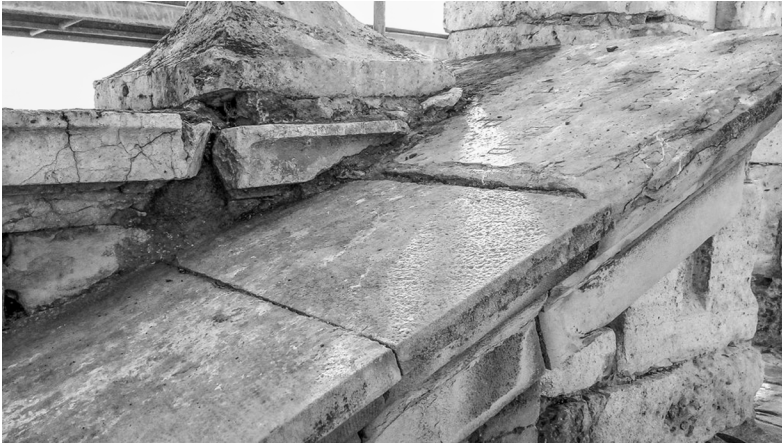
con la poco duradera biocalcarenita de Almorquí-Novelda que empleó en aquella intervención. Fue sorprendente el descubrimiento de una lápida funeraria fechada en 1912 y utilizada para rematar de forma poco cuidadosa el semi frontón partido oriental lo que facilitaba la entrada de agua a los rellenos de la fábrica (fig. 5).

Figura 5. Cara norte de la cornisa del frontón oriental, repuesta con piedra de Almorquí-Novelda probablemente en la segunda década del siglo XX. La pieza derecha es un fragmento de lápida de tumba. Se aprecia el desajuste que la intervención produjo entre las piezas de piedra originales.

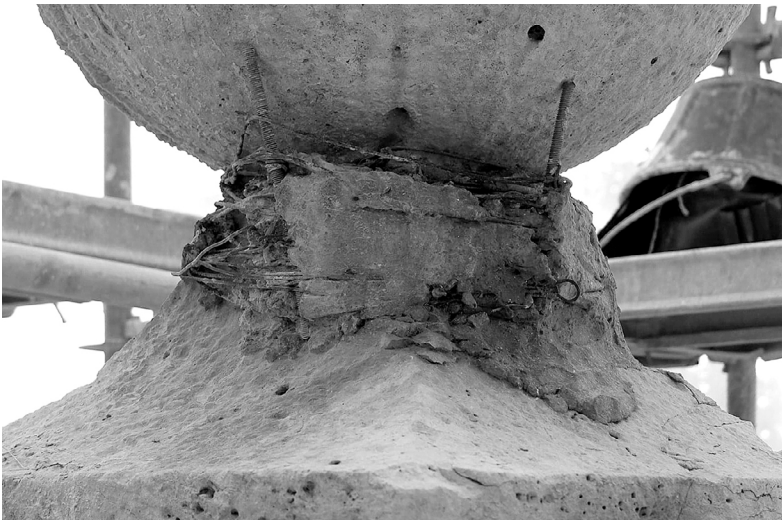
Figura 6a. Apuntalamiento de la esfera oriental del frontón, hecho con varillas roscadas, alambre y un cinturón de tela.

un trípode de varillas roscadas de acero rodeado por un cinturón de alambre podrían haber tenido consecuencias trágicas en caso de haber fallado (fig. 6a).

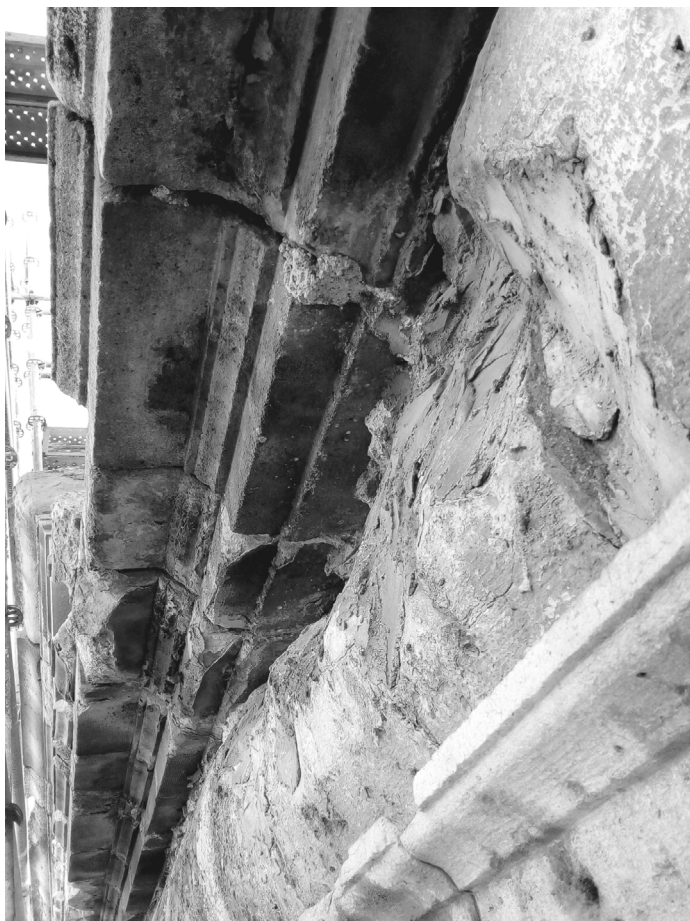
Figura 7. Pérdidas de piedra, rellenos y parches de cemento, biocolonias y costra negra bajo una de las cornisas de la cara norte de la espadaña.

La espadaña sufría fracturas muy graves, pérdidas de piedra, rellenos y parches de cemento, presencia de biocolonias y costras negras consolidadas (fig. 7), existencia de elementos ajenos a la obra original hincados en las juntas y pérdida casi absoluta de sus pátinas.

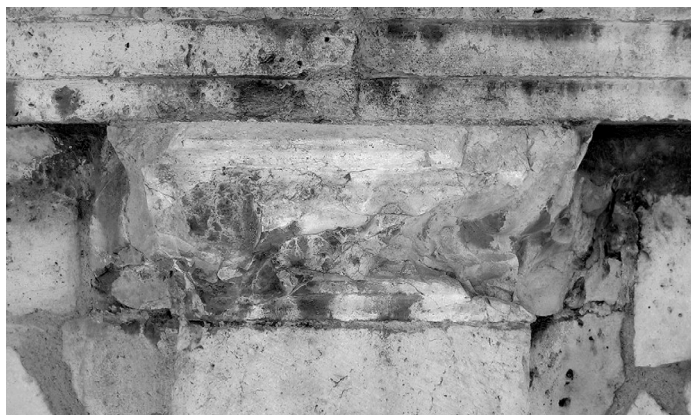
Figura 11a. Capitel dañado por la estructura de la caseta de campanas.

Como ya se ha indicado, los mechinales en los que se empotraban los pares de la cubierta de la antigua caseta de campanas habían mutilado los capiteles de las pilastras de la cara sur de la espadaña. Aplicando el mismo criterio que en las cornisas, las pérdidas se sustituyeron por piezas de caliza recibidas con un mortero de cal similar al original (fig. 11). Su talla y su forma ligeramente diferente de las primitivas permiten distinguirlas a corta distancia, aunque desde el suelo el conjunto se percibe de forma unitaria.
