El Puente Mantible (La Rioja-Álava). Avatares de un BIC a caballo entre administraciones

José Manuel Valle Melón y Álvaro Rodríguez Miranda*

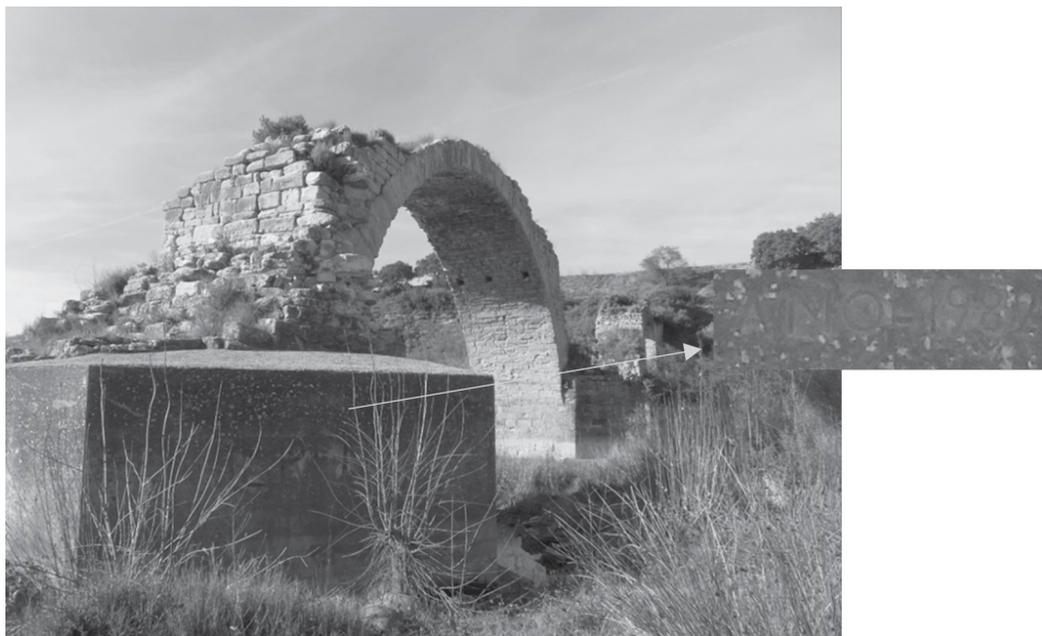
Figura 4. Tajamar de hormigón construido en 1982 en la pila este del ojo situado en territorio alavés, con indicación de la fecha de su fabricación.

Posteriormente, en 1982, se construye un gran tajamar de hormigón que envuelve los restos de la pila este del ojo alavés como respuesta a la percepción de que «...el puente requiere unos trabajos de restauración, (...) el principal problema estriba en la consolidación de su propia estructura».¹³

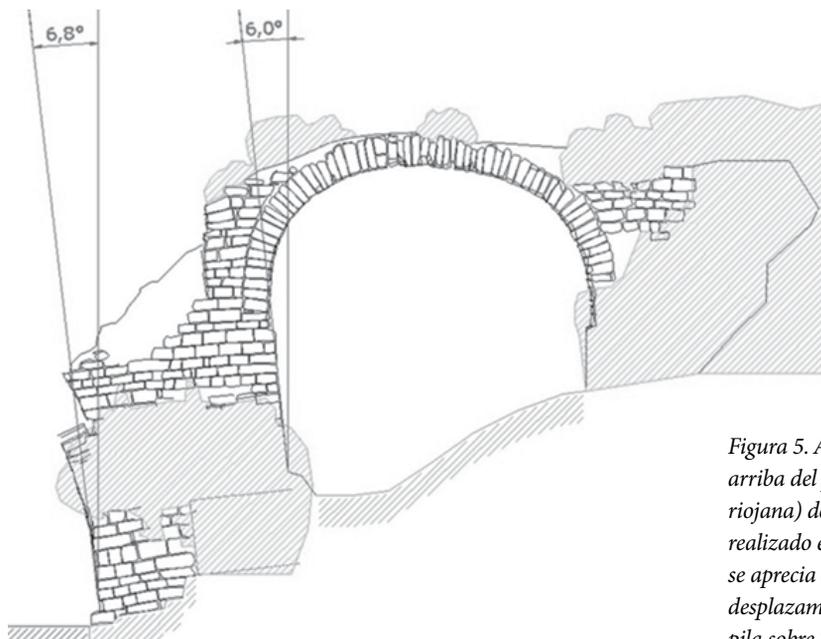
Figura 5. Alzado visto aguas arriba del primer arco (margen riojana) del puente de Mantible, realizado en 2017, en el que se aprecia la magnitud del desplazamiento e inclinación de la pila sobre la que se sustenta.

Estos planos, junto con la inspección realizada *in situ* y las fotografías de documentación tomadas, permitieron detectar toda una serie de afecciones en los arcos, siendo especialmente preocupantes las presentes en el denominado «arco 1» (el de la margen riojana) (fig 5).

El origen del problema de este arco residía en la pila que lo sustentaba, la cual se encontraba inclinada hacia el cauce y, además, girada aguas arriba. Este movimiento era el causante de todo un conjunto de grietas en el intradós, la rotura de la base del pilar aguas abajo y la notable deformación de la bóveda, acompañada esta última con la caída

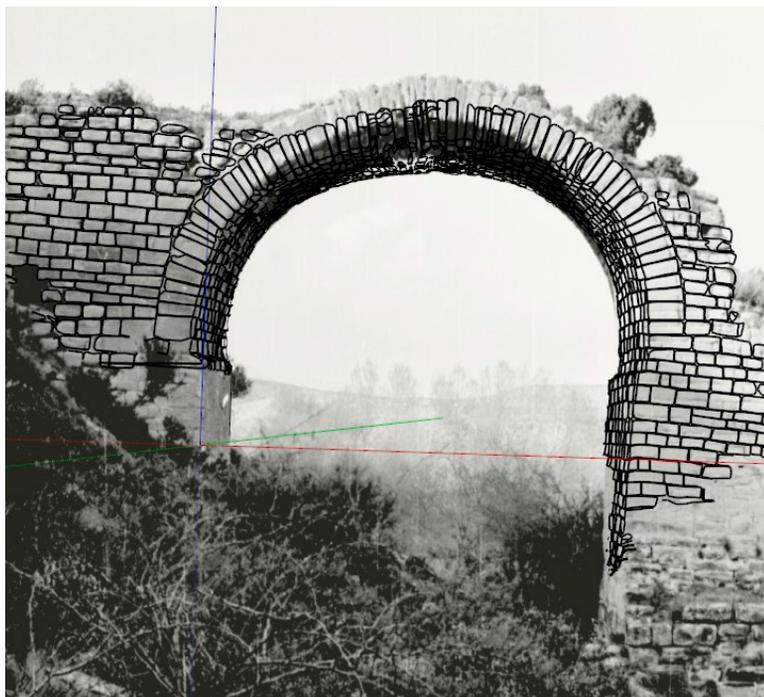
quedaba reflejado en 2017 mostraba un arco con una deformación muy marcada (fig. 6) y la pérdida de varias de las dovelas próximas a la clave (fig. 7), además, se percibía una significativa grieta en la base de la pila junto al cauce del río.

Como hemos indicado, la deformación del arco es la consecuencia más evidente de las alteraciones que estaba sufriendo el puente, cuyo origen estaba en los movimientos del pilar junto al río. En el año 2017 se apreciaba la importante fractura en la base de este pilar en la parte del interior del arco aguas abajo. Esta fractura no era visible en las fotografías de los años 70 y 90, lo cual es coherente con la menor deformación del arco mostrada en fechas anteriores.

Figura 6. Superposición del despiece de sillares dibujado en 2017 sobre la fotografía del arco tomada a principios de la década de 1970 (arco riojano, aguas abajo). Se aprecia claramente el rebaje sufrido por el arco en este tiempo (de una magnitud cercana a los 60 cm en el centro del arco).

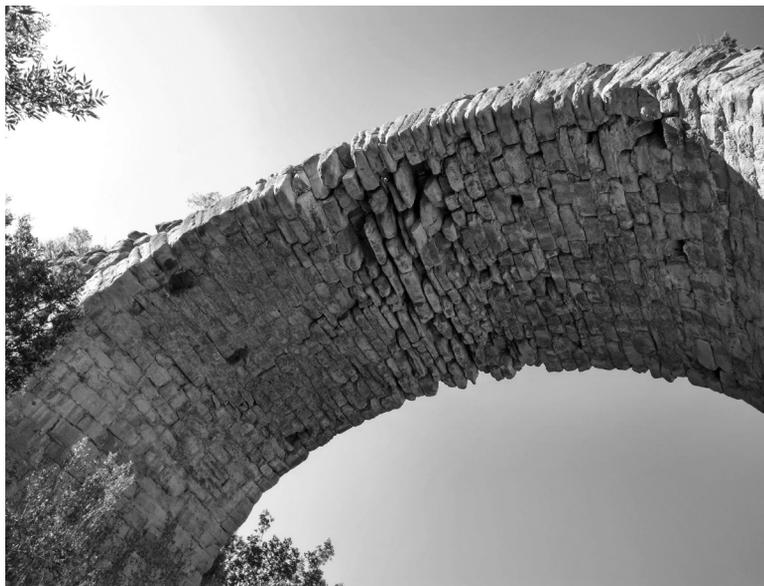
Figura 7. Fotografía del intradós del arco riojano antes de su colapso (en julio de 2019), en la que se aprecian las dovelas caídas, grietas y deformación general del perfil.

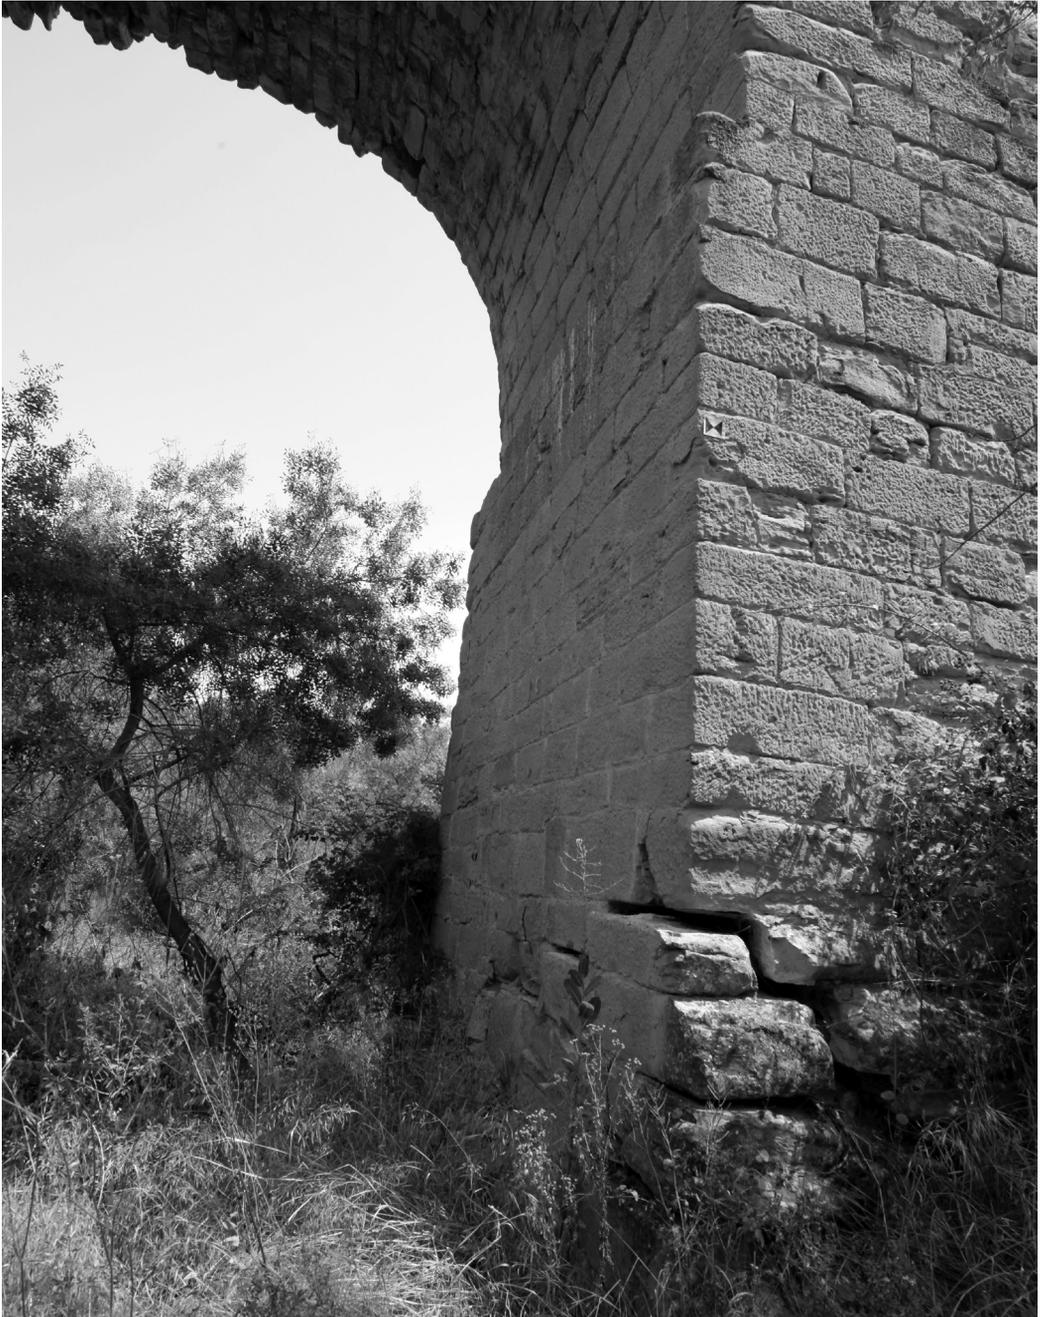
En la visita realizada en el verano de 2019 comprobamos que esta grieta se había abierto considerablemente, desde los 2-3 cm de anchura que tenía en el año 2017 a los más de 10 que pudimos observar en 2019 (fig. 8). Además, revisando los planos de la bóveda del año 2017, en donde se registraron la totalidad de las piezas existentes, se pudo comprobar la falta de algunas dovelas más, lo que, nuevamente, suponía una prueba de que el proceso de apertura del pilar y su consiguiente efecto en la bóveda seguían activos y en continuo incremento.

Figura 8. Fotografía de la rotura en la base del pilar junto al cauce principal del río del arco de la margen riojana (en julio de 2019). Se puede apreciar que la separación supera holgadamente los 10 cm, cuando dos años antes — en 2017— esta grieta no alcanzaba los 2-3 cm de anchura.

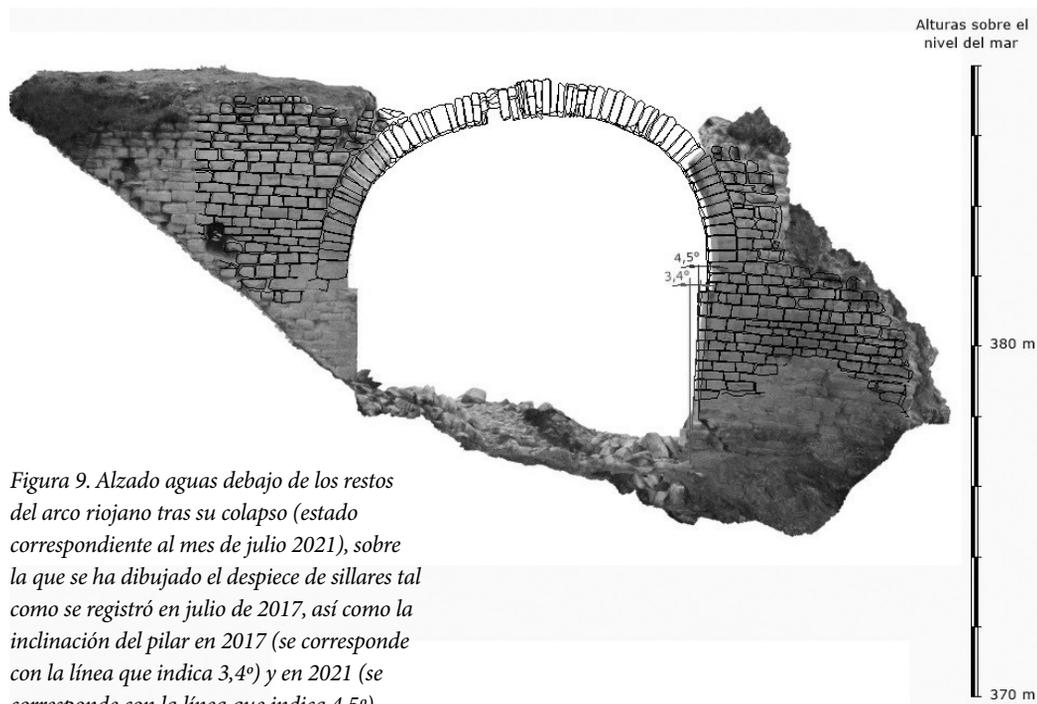
Figura 9. Alzado aguas debajo de los restos del arco riojano tras su colapso (estado correspondiente al mes de julio 2021), sobre la que se ha dibujado el despiece de sillares tal como se registró en julio de 2017, así como la inclinación del pilar en 2017 (se corresponde con la línea que indica 3,4°) y en 2021 (se corresponde con la línea que indica 4,5°).

se encarga la documentación geométrica de los restos²² (fig. 9) y en agosto se adjudican los trabajos de la consolidación y reconstrucción.²³

Se trata, sin duda, de una actuación controvertida ya que se pretende apoyar una bóveda de sillería sobre un pilar inicialmente inestable que, además, se encuentra inclinado, lo que no va a permitir rehacer un arco semicircular de las dimensiones originales; la reconstrucción de un arco deformado —que es otra de las propuestas barajadas— también es una opción discutible, habida cuenta que dicha deformación no fue ocasionada por ningún evento
