# Una actuación en el baluarte de la alcazaba de la Alhambra

Francisco Javier López Martínez y  
Teresa Koffler Urbano\*

2. El proyecto de "Consolidación y refuerzo de muro y pretil en zona norte del Baluarte de la Alcazaba" tiene fecha de 2016, fue promovido por el Patronato de la Alhambra y Generalife. Su presupuesto, total, era de 272.450,60 €, y, finalmente, ascendió a 287.857,66 €. Las obras se desarrollaron durante 2018 y 2019. La empresa adjudicataria fue TRYCSA; la investigación arqueológica estuvo dirigida por la arqueóloga Teresa Koffler Urbano; la dirección de ejecución de obra y coordinación de seguridad y salud estuvo a cargo del arquitecto técnico e ingeniero de edificación Antonio Puertas Contreras; de la redacción del proyecto y dirección de obra, se encargó el arquitecto Francisco Javier López Martínez.

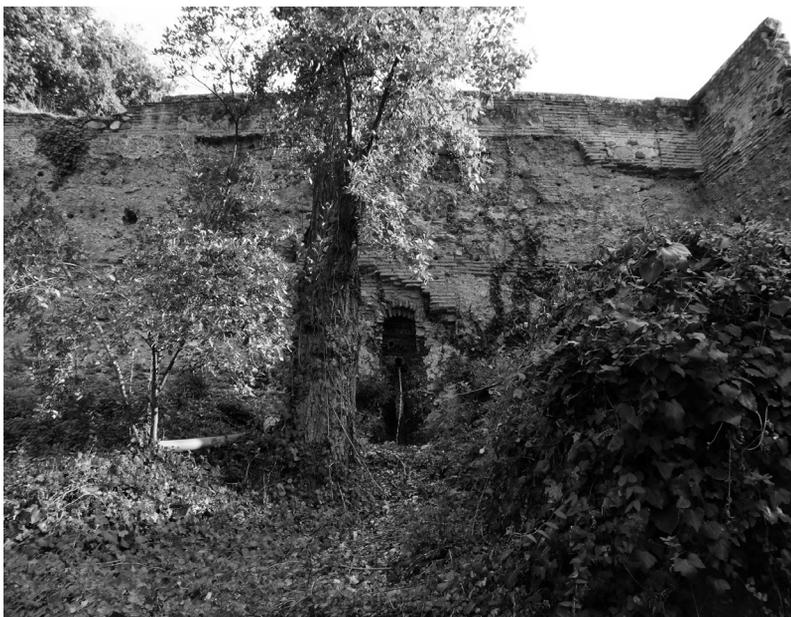
La vegetación descontrolada y el agua que salía por la propia muralla constituían las causas inmediatas.

*El muro norte, y la salida del agua a través de una tronera ruinosa. A la derecha: el flanco del baluarte.*

Se apuntaló la zona más peligrosa, o inquietante, de manera que no obstaculizara la excavación y resto de las tareas. También debía ser compatible con el andamio a instalar después de las excavaciones. El agua que salía por la tronera 5, zona donde se concentraban las mayores deformaciones y peligros, se condujo provisionalmente al depósito que había bajo el baluarte.

La zarpa aparecida bajo la tronera 5 (por donde salía el agua) y el gran deterioro de su cara exterior hicieron posible una actuación ventajosa: el empotramiento de una tubería que condujera el agua, «definitivamente por ahora», hasta el depósito preexistente.

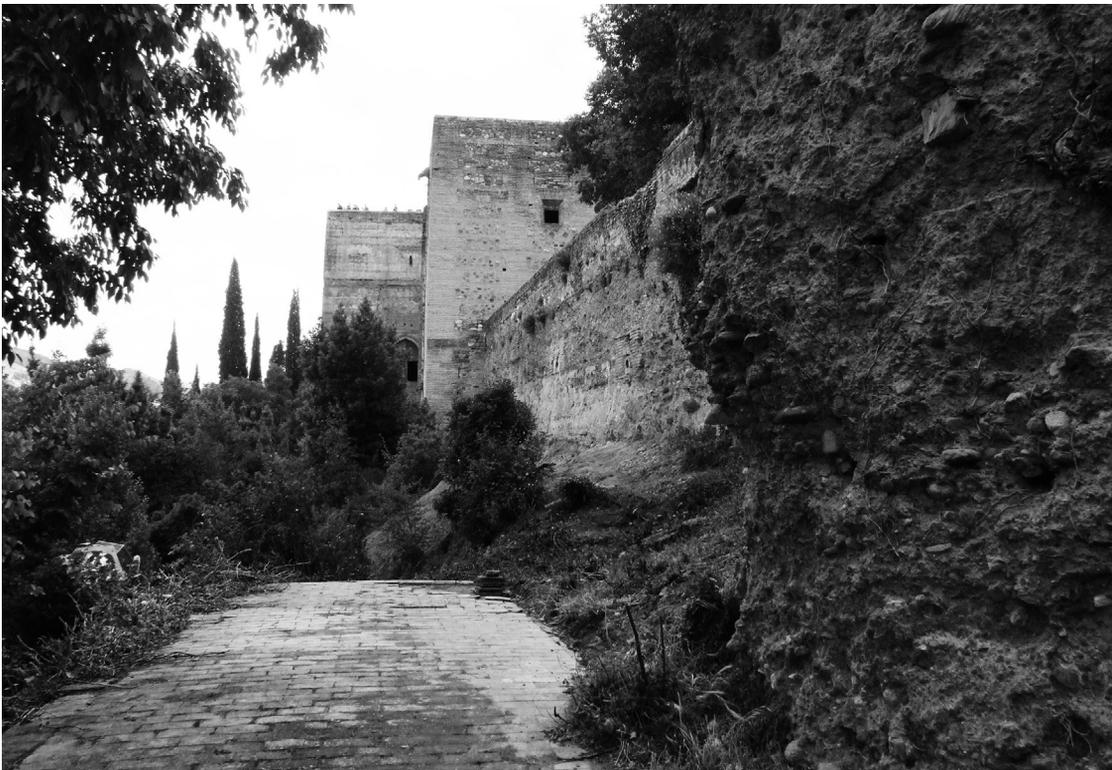
*En el suelo se puede observar la cubierta del depósito de agua. A la derecha, la esquina rota del baluarte, si estuviera completa se apoyaría sobre el depósito. Al fondo, la Puerta de las Armas.*

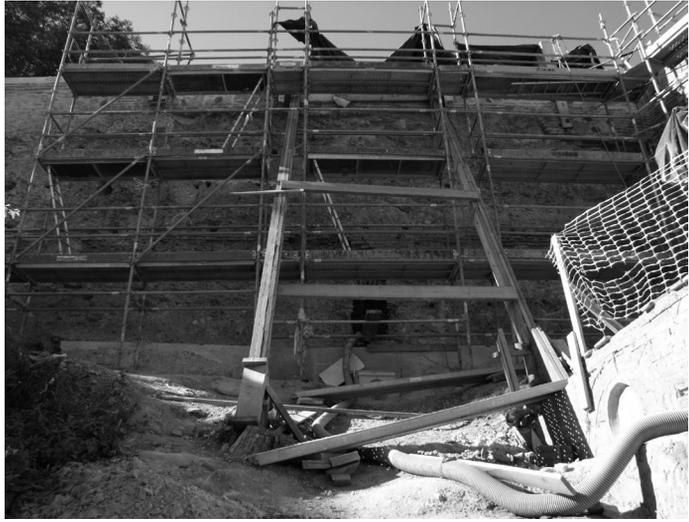
*Apuntalamiento del muro y pretil en los puntos de mayores pérdidas y deformaciones.*

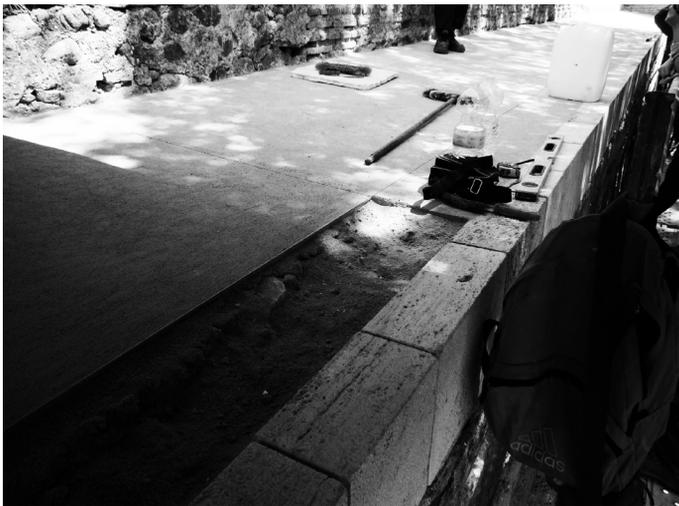
*Reconstrucción del suelo del adarve con un hormigón de cal y sillares de travertino utilizados como bordillo.*

La coronación de la cortina era el adarve, cuyo suelo, construido con pendiente hacia el interior, estaba formado por un hormigón limitado, en el borde interior, por sillares. La limpieza del adarve ayudó a comprender su construcción, de manera que propusimos recuperarlo como medida más segura y eficaz, en vez de protegerlo con un tablero provisional:

Se colocaron los sillares de travertino que hacían de bordillo y se recuperó el pavimento con su pendiente. En

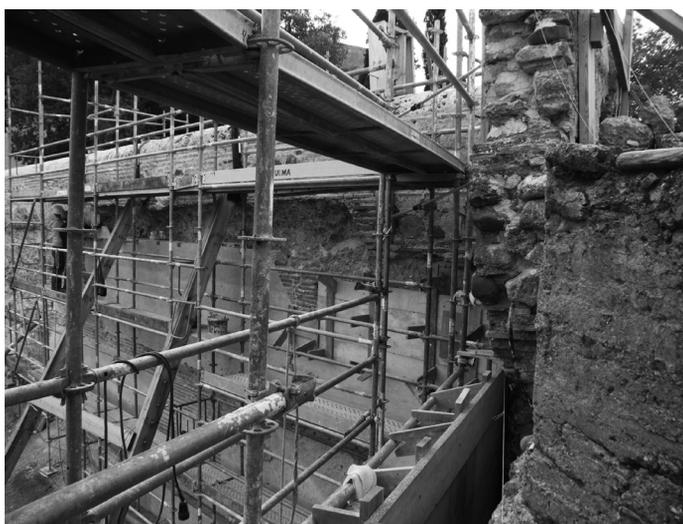
*Reconstrucción de la cara de las tapias allí donde habían perdido mucho material. A la derecha: la esquina del baluarte, con su losa achaflanada.*

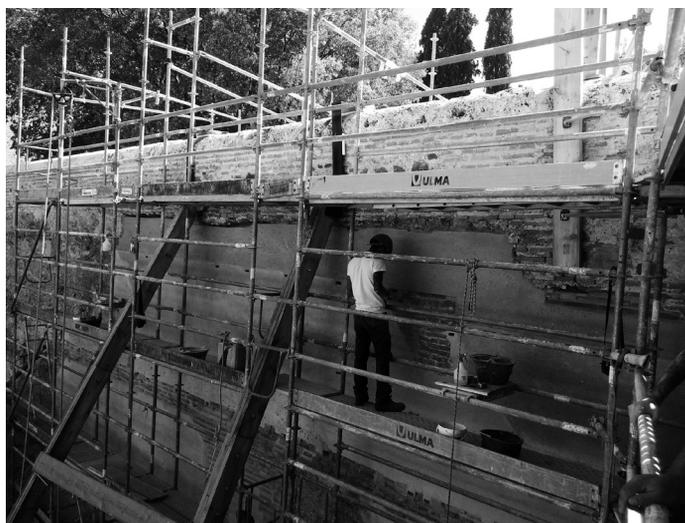
*Tronera 5 reconstruida. El agua sigue saliendo por debajo de la tronera, a través de una tubería oculta dentro del muro rehecho.*

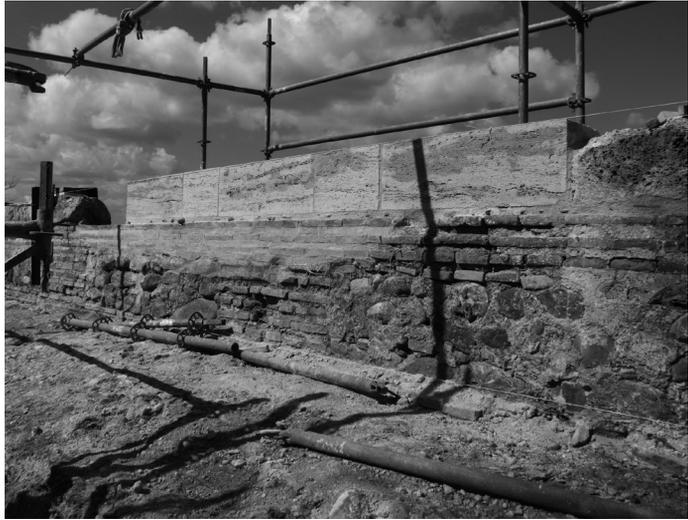
*Reposición de los sillares  
que rematan el pretil.*

El pretil se coronó con piezas semejantes a las perdidas. Tan sólo en el flanco, debido al gran desplome que tenía, fue necesario desmontar y rehacer un pequeño tramo de pretil.

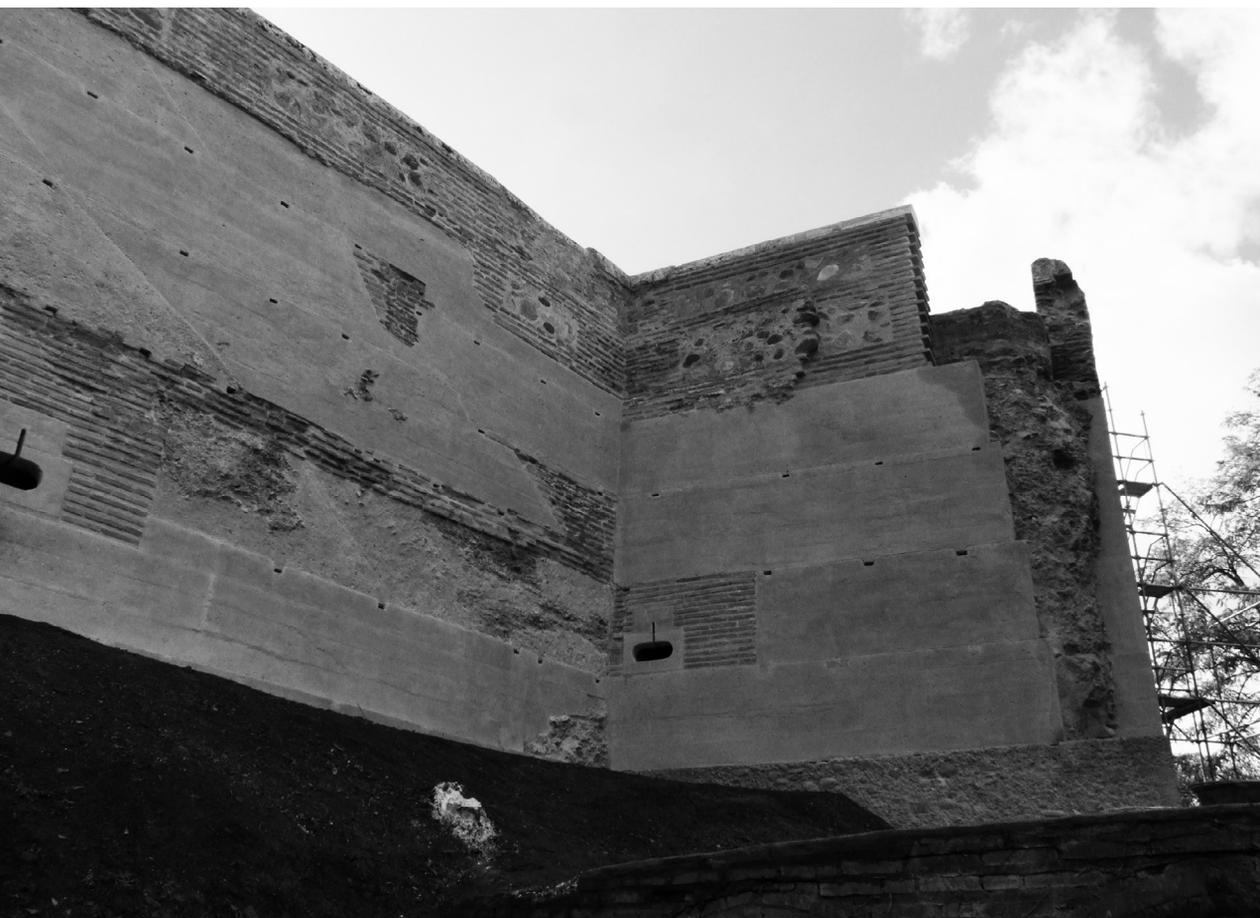
*Imagen de la cortina, el flanco y la esquina.*

Quedaría al descubierto la fábrica original, maltrecha pero consolidada. Y las hiladas de tapia correspondientes al flanco y a la cara irían aproximándose dejando libre el chaflán de la losa, así cabían, tanto en la imaginación como en la arquitectura, distintas soluciones...
