La restauración del cuerpo superior de la torre de la iglesia parroquial de Santa María de Viana

Amaia Prat Aizpuru

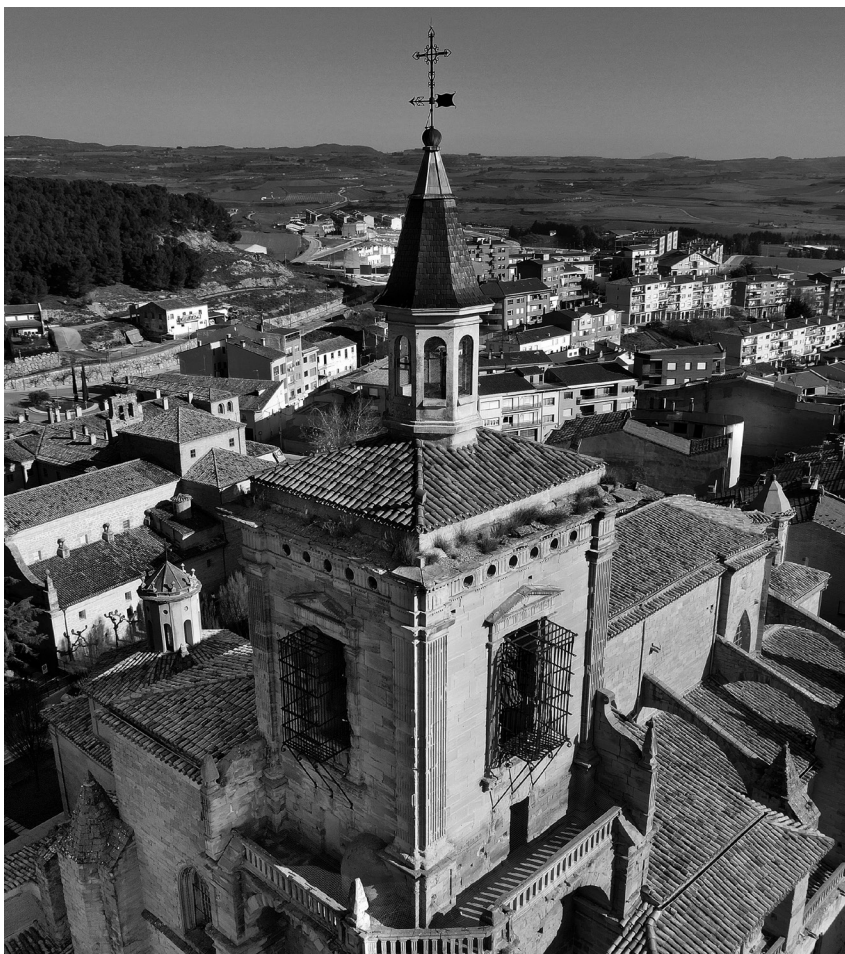
*Vista suroeste del cuerpo superior de la torre antes de la restauración.
(José Luis Larrión Torres).*

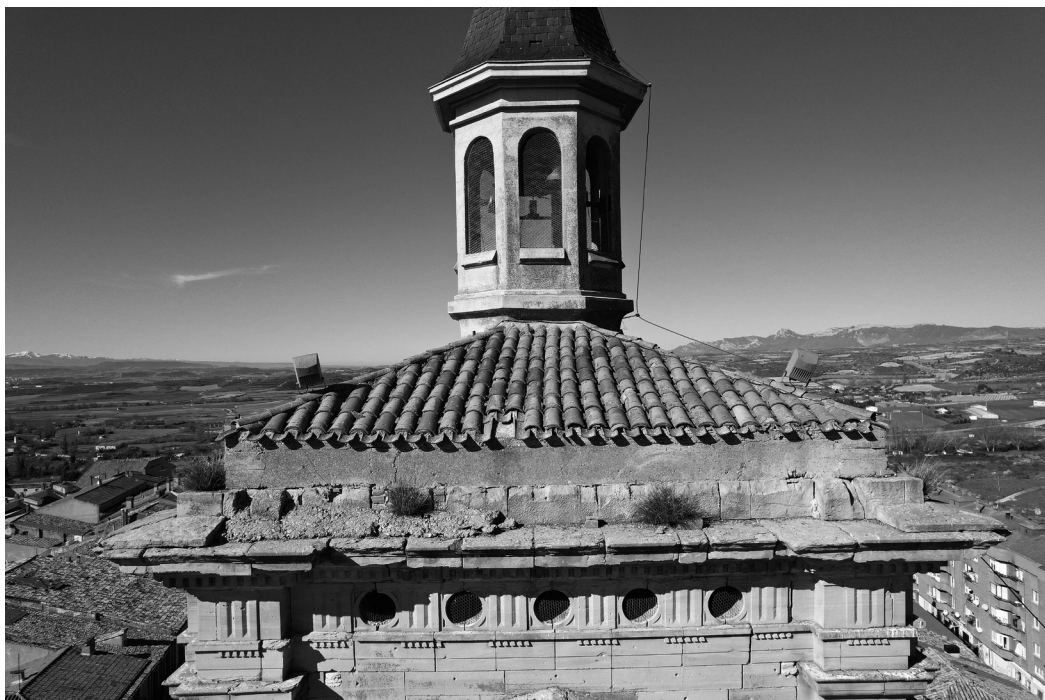
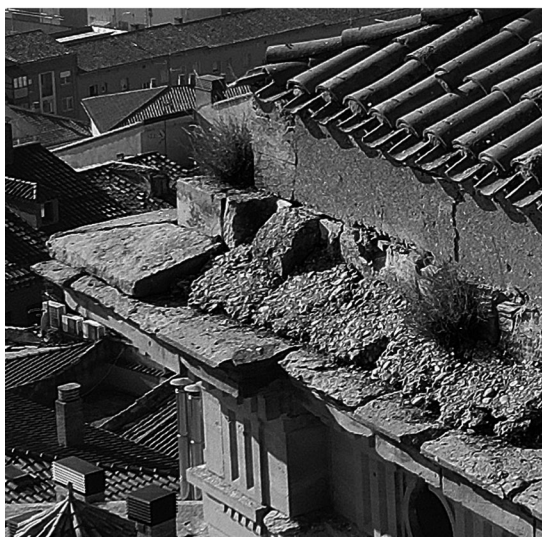
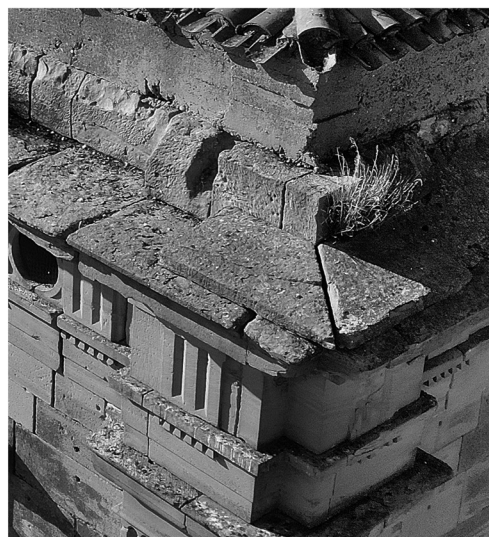
Por encima de la cornisa aflora la última hilada de los muros, en la que se ven talladas cajas inclinadas preparadas para el apoyo de solivos de una cubierta antigua cuya traza se desconoce y que probablemente volaba por encima de la cornisa (José Luis Larrión Torres).

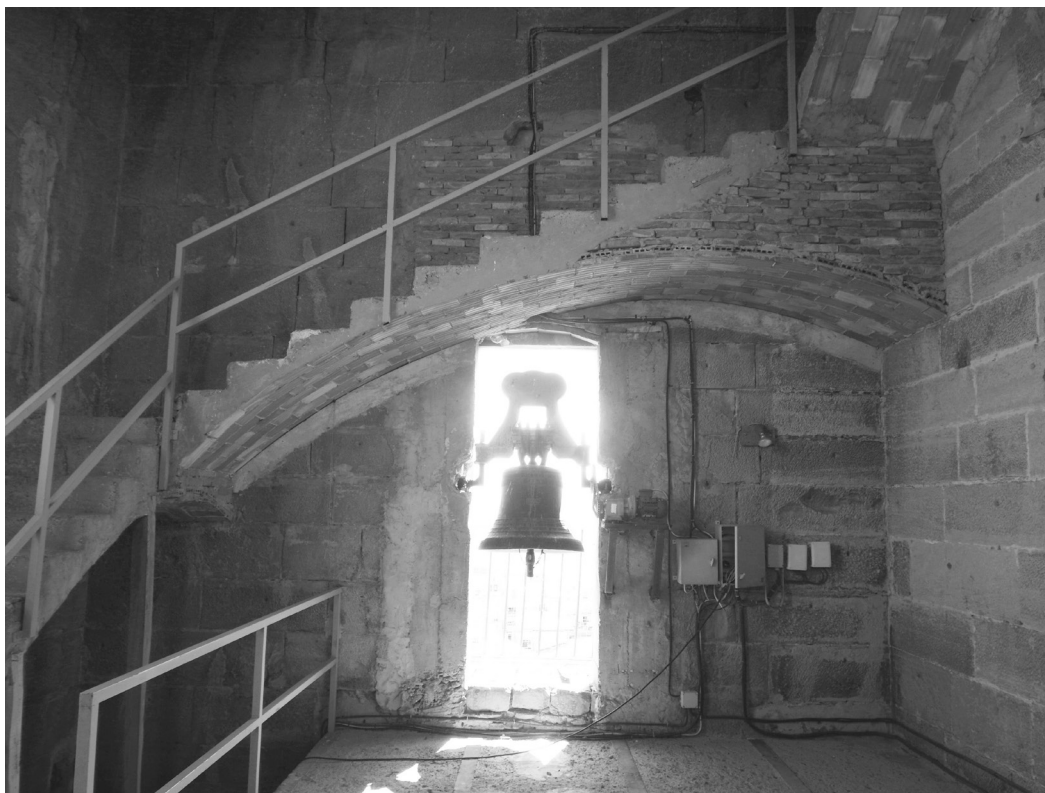
Vista del interior del campanario antes de la restauración.

El forjado del suelo del cuerpo de campanas se ejecutó disponiendo una viga de canto de hormigón armado sobre la que apoyaban viguetas de hormigón –contrapeadas irregularmente y con las cabezas rebasando la viga- con bovedilla de rasilla cerámica, sin capa de compresión. Empotradas sobre el nivel de los vanos norte y sur se ejecutaron otras dos vigas de hormigón para apoyar una amplia bovedilla de rasilla que configuraba una entreplanta, probablemente para facilitar el acceso a las campanas situadas en el chapitel. Para conectar estos pisos construyeron escaleras de bóvedas de rasilla vista y peldañado de hormigón, burdamente ejecutadas y con desarrollos y pendientes desiguales.

Asumidas las preexistencias, el objetivo pasó a ser el de integrarlas de la mejor manera posible. Con el fin de devolver al interior del campanario su dignidad y valor espacial, se optó por formar el entrevigado de la entreplanta con bandejas de tramex y por sustituir la escalera que comunicaba el cuerpo de campanas y la entreplanta por una escalera metálica vertical fija -de acceso exclusivo para mantenimiento- adosada al muro norte. Para facilitar el mantenimiento de las campanas de la linterna -anteriormente inaccesibles-, se proponía construir otra plataforma ligera de tramex en la parte alta de la linterna con su correspondiente escalera vertical que diera acceso desde el nivel de la entreplanta. En contraste con la fábrica de piedra, todos los elementos de hormigón y la metalistería se pintarían en un tono marrón grisáceo oscuro. El efecto buscado de transparencias e iluminación cenital potenciaría la percepción unitaria del atractivo espacio interior del cuerpo de campanas. Además, el proyecto contemplaba la eliminación de los soportes de hormigón de las campanas adosados a las embocaduras de los vanos y la recuperación de su configuración original, la sustitución de los yugos metálicos por otros nuevos de madera y la recuperación del trazado original de la escalera que daba acceso al campanario desde el nivel inferior.

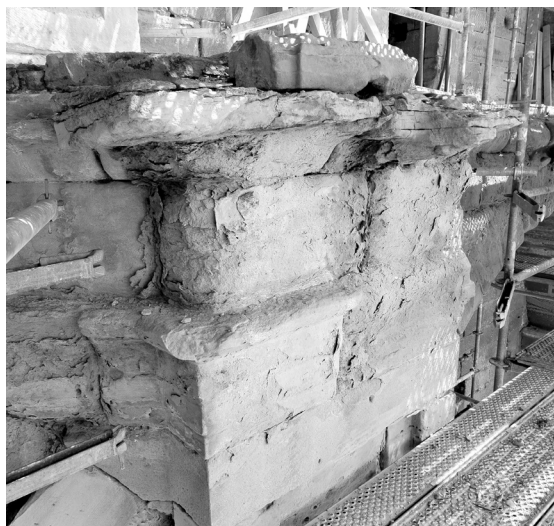
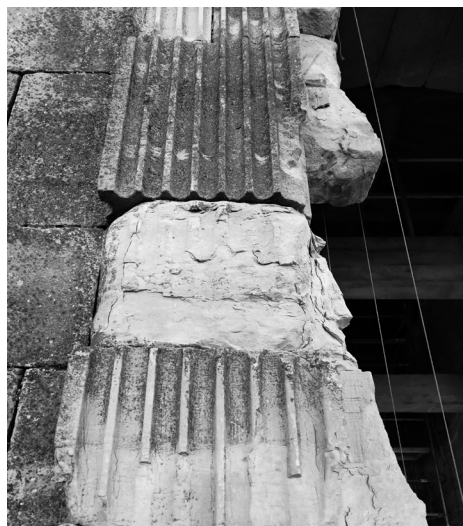
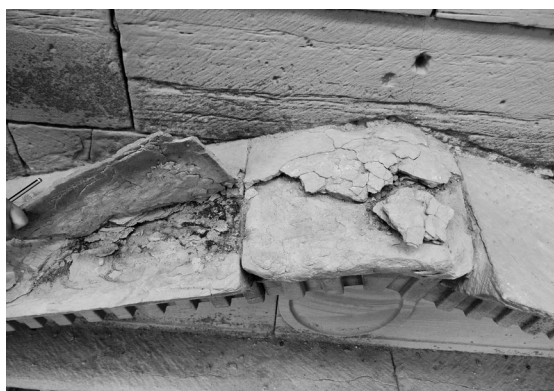
Estado previo a la restauración. Cornisa del nivel de la terraza -arriba izquierda-; jambas -arriba derecha- y frontones -abajo- de los vanos del cuerpo de campanas.

su función constructiva de protección de los paramentos inferiores debido a que estaban totalmente erosionadas y, además, perdido el goterón. Como consecuencia, las escorrentías y el agua retenida -unidas a la acción de los ciclos de hielo-deshielo- habían ido produciendo la fisuración, rotura, descomposición progresiva y desprendimiento de fragmentos en los frontones y las jambas de los vanos del cuerpo de campanas, las pilastras de las esquinas -y sus capiteles y basas-, las líneas de imposta y los pináculos, pedestales, gárgolas y balaustradas de la terraza.

En relación con las actuaciones necesarias para evitar el desprendimiento de fragmentos de piedra, en el proyecto se determinó que los trabajos de cantería irían desde la consolidación mínima -limpieza, saneado y sellado mediante consolidantes con base de cal o de resina epoxi-, hasta las reparaciones con piedra artificial o la reposición de sillares. En principio, se planteaba la reposición de todos los sillares correspondientes a la hilada superior de las cornisas principales -la de coronación y la del nivel de la terraza-, de los elementos de remate de la terraza -pináculos, pedestales,

gárgolas y balaustradas-, de una parte importante de las pilastras acanaladas –tanto de los vanos de campanas como de las esquinas-, de las embocaduras de los vanos del campanario y del zócalo de la terraza. Las reparaciones con piedra artificial – mortero de cal entonado de marca Harrite de Saint-Astier- se realizarían en sillares sin sollicitaciones estructurales, preferentemente interiores o poco expuestos a los agentes climáticos, además de en aquellos lugares en los que el cajeo necesario para reponer la piedra comprometiera la estabilidad de la fábrica o tuviera una afección constructiva desproporcionada. A pesar de los criterios generales establecidos en el proyecto, ya previmos durante el proceso de redacción que sería necesario contrastar en obra y sobre el andamio las actuaciones propuestas mediante un análisis pormenorizado de las fábricas, sillar por sillar, que permitiera determinar para cada elemento la actuación más adecuada en función del grado de exposición a los agentes atmosféricos, del deterioro y de los condicionantes constructivos.

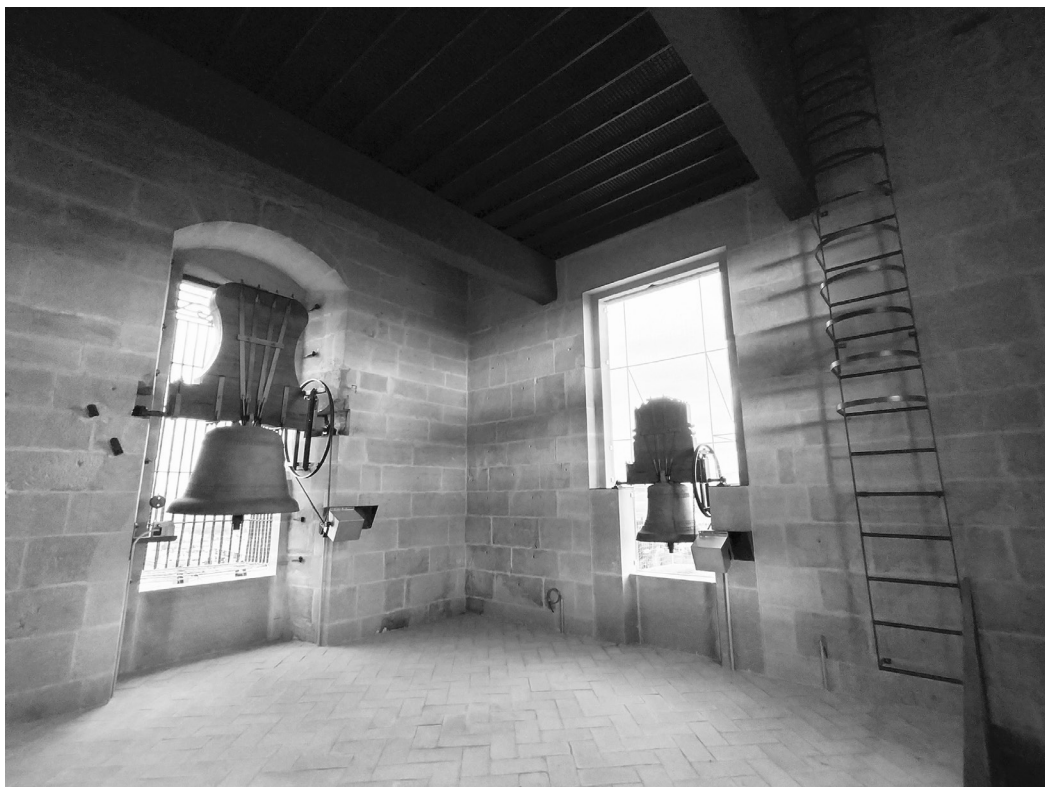
Interior del campanario tras la restauración.

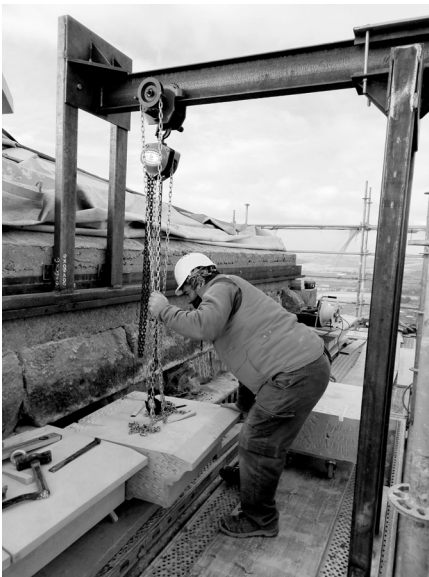
Sustitución de sillares en las esquinas apilastradas.

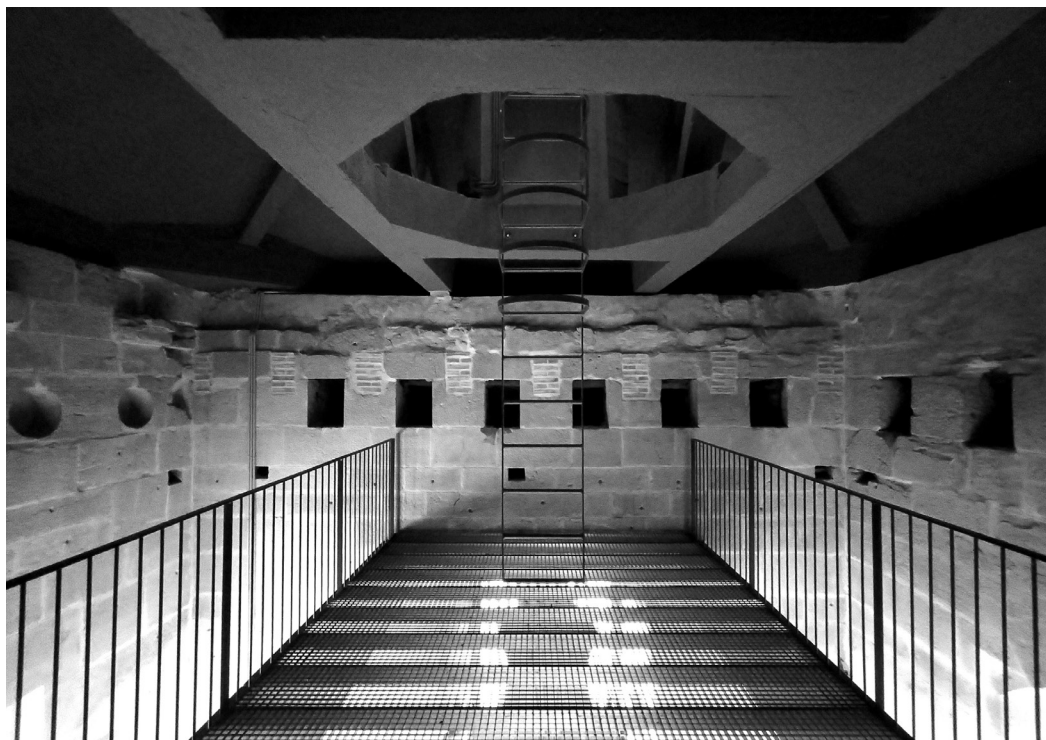
Vista de la coronación de la fábrica y su encuentro con la estructura de hormigón de la cubierta desde la entreplanta que da acceso a la linterna, donde se intuye a través de las bandejas de trámex el nivel de campanas.

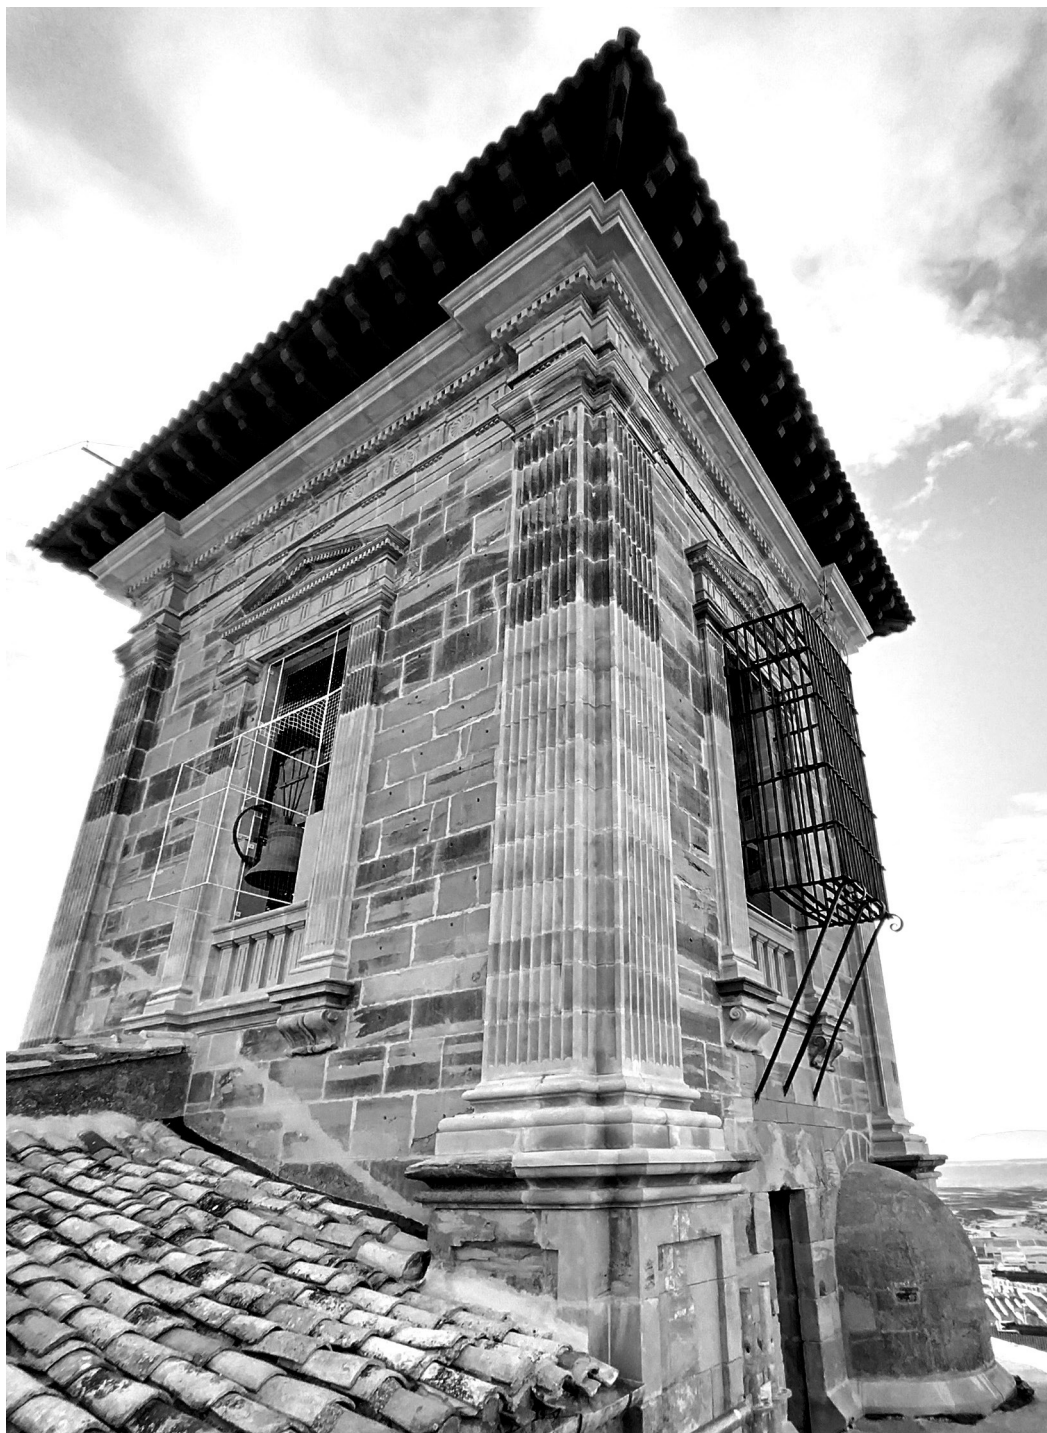
Coronación del cuerpo superior de la torre tras la restauración.

El nuevo alero de la cubierta, de traza sobria, encaja positivamente con el orden arquitectónico del cuerpo de campanas y con el imponente alero de la gran portada renacentista adyacente
