# Restauración de la iglesia de la Asunción en Adanero. Cambio de pieles

Marco Antonio Garcés Desmaison

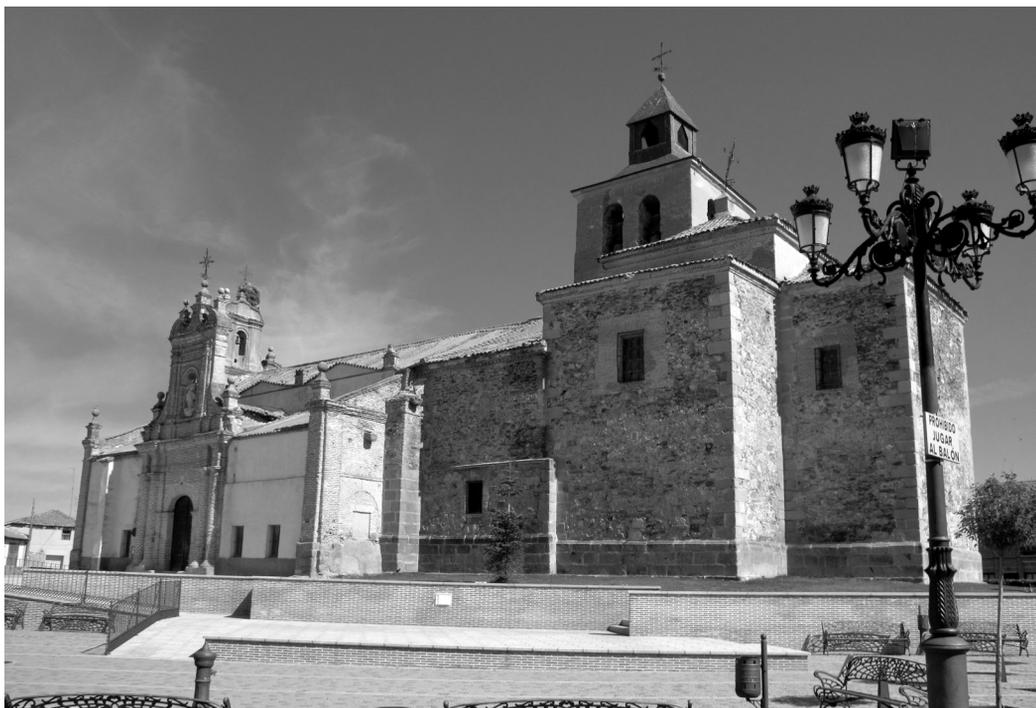
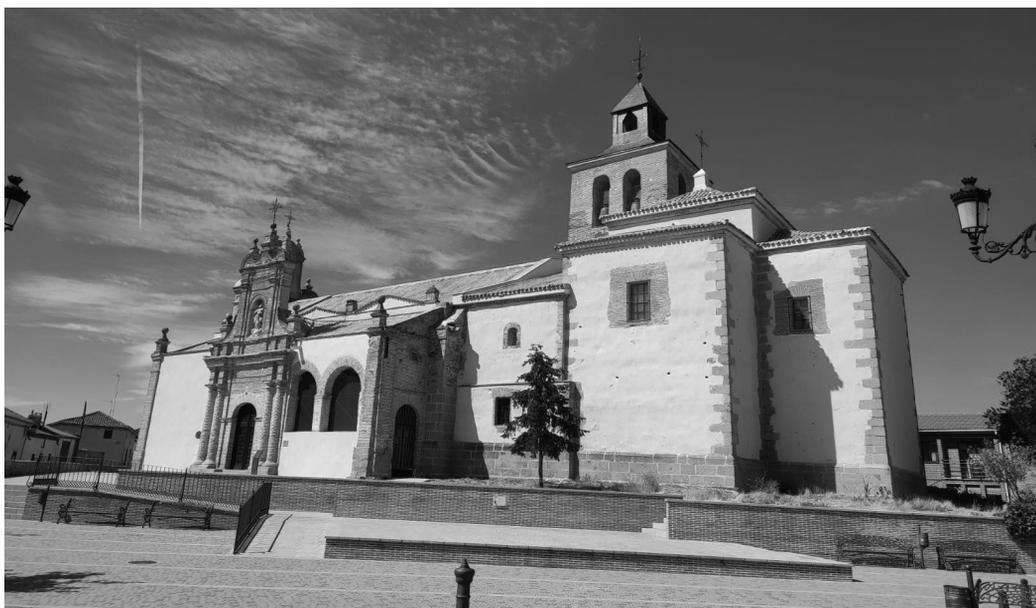
*Figura 1. Arriba. Vista general de la iglesia de la Asunción antes de la restauración, desde la plaza donde originalmente debió estar situado el cementerio. En primer plano, el atrio adosado al sur del templo, y a la derecha, la cabecera barroca con su mampostería vista. En último plano, la torre vigía, enfoscada en su totalidad.*

*Abajo: la misma vista tras la restauración.*

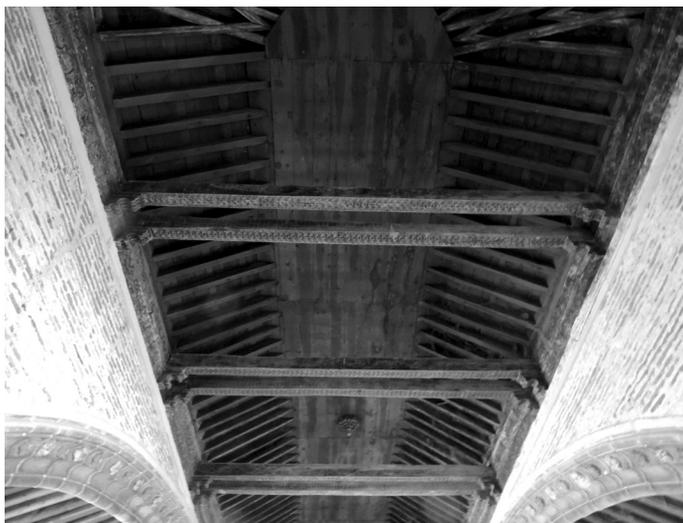
*Figura 3. Armadura ochavada y policromada de la nave central, antes de la intervención. El almizate había sido cubierto con un entablado continuo, que ocultaba el ritmo de los nudillos de la estructura. Las enjutas de los arcos que separan la nave central de las laterales habían sido desprovistas de su enlucido.*

La nave central, coincidiendo con la reforma del siglo XVI, dispuso de una armadura de par y nudillo, ochavada, con cinco parejas de tirantes, completamente policromada, que posiblemente tuvo tres racimos de mocárabes en su almizate, de los cuales solo se ha conservado uno. La ruina parcial de la cubierta, ocurrida en el siglo XVII, afectó al tramo central de la armadura, que fue reparada mediante la implantación de nuevos pares y la colocación de nuevos nudillos en toda la longitud del almizate. Este fue revestido, posiblemente en el siglo XX, con un entablado continuo.

Las tabletas policromadas de ambos ochavos se encontraban en buenas condiciones, debido a que disponen de una estructura de pares que las protegen. Sin embargo, las 52 tabletas de la mitad oriental, que no fueron afectadas por la ruina, se habían conservado en muy malas condiciones. Los rellenos de tierra de las sucesivas reparaciones del tejado y las filtraciones habían reducido su espesor sensiblemente, afectando a los dibujos y colores de las tablas, cintas y saetinos. Algunas de estas se habían perdido totalmente y, en su conjunto, se habían desplazado de su posición original.

Los trabajos consistieron en la limpieza y correcta colocación de estas piezas en su posición original, incluyendo la consolidación y protección con gasas de aquellas zonas de policromía en peligro de pérdida, y la reintegración de cintas y saetinos con madera sin policromar. Sobre el conjunto de la armadura se colocaron nuevos pares, a razón de uno por cada dos de los originales, sobre los que se dispuso un nuevo entablado (figura 9). El techo continuo que ocultaba el almizate fue retirado, dejando vista la estructura de nudillos y recuperando su ritmo constructivo. Con los trabajos realizados, la armadura ha quedado protegida del deterioro y ha recuperado su coherencia constructiva, quedando únicamente por restaurar la riqueza de su decoración.

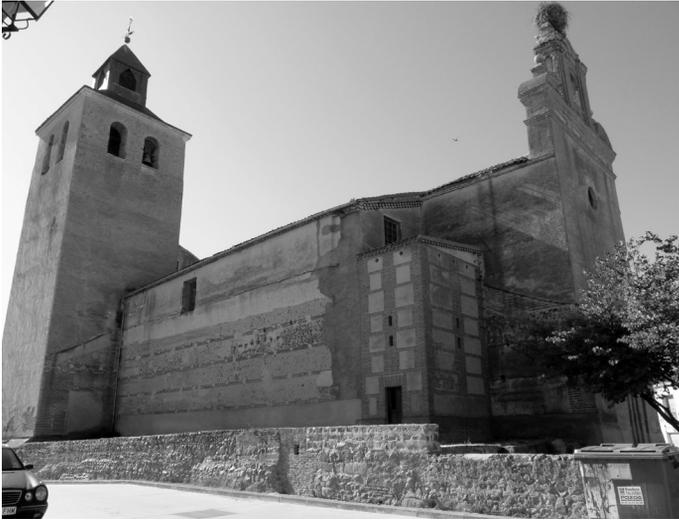
*Figura 4. Vista de la iglesia desde el noroeste, antes de la restauración.*

tapial y ladrillo, e impidiendo el anidamiento de aves. La torre vana, por su parte, fue ocultada parcialmente mediante el adosamiento de un depósito de agua a su fachada norte (figura 4).

La visibilidad y proporción de la torre vana fue recuperada mediante el derribo del depósito de agua que ocultaba su fábrica original. Después de ser amortizada, el último cuerpo de esta torre fue desmontado y sustituido por una espadaña barroca, situada sobre su muro occidental. El nuevo volumen tuvo un revoco con motivos geométricos policromados y fingidos de ladrillo que cubrió la totalidad de sus alzados. Desgraciadamente, la erosión producida por el viento había hecho desaparecer la mayor parte de esta hermosa decoración.

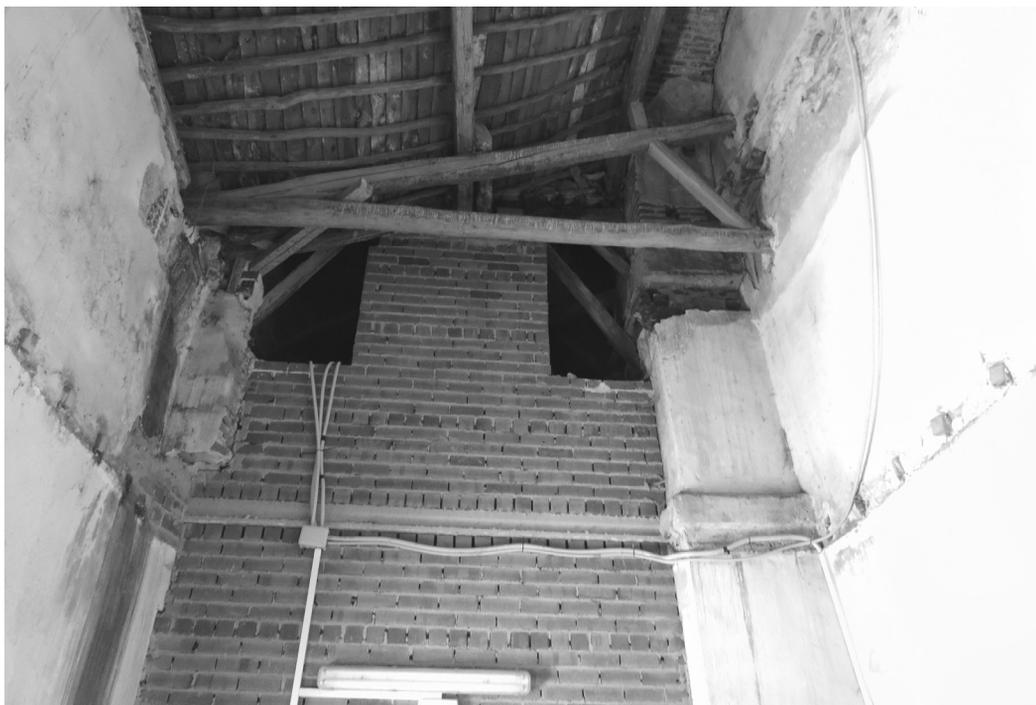
También en el siglo XX se produjo la tugurización del atrio, que se compartimentó en tres estancias, dos laterales que se destinaron a la cría de pichones y almacenamiento, y una central para el acceso a la iglesia. En esta reforma se cegaron los muros y, además, se ocultaron los revestimientos de los siglos XVII y XVIII mediante enlucidos y falsos techos de cañizo. Su armadura de mala calidad comprometió la integridad de los arcos que estriban los contrafuertes (figura 5).

*Figura 5. Aspecto que ofrecía una de las estancias del atrio, después de la reforma que tuguizó esta parte de la iglesia.*

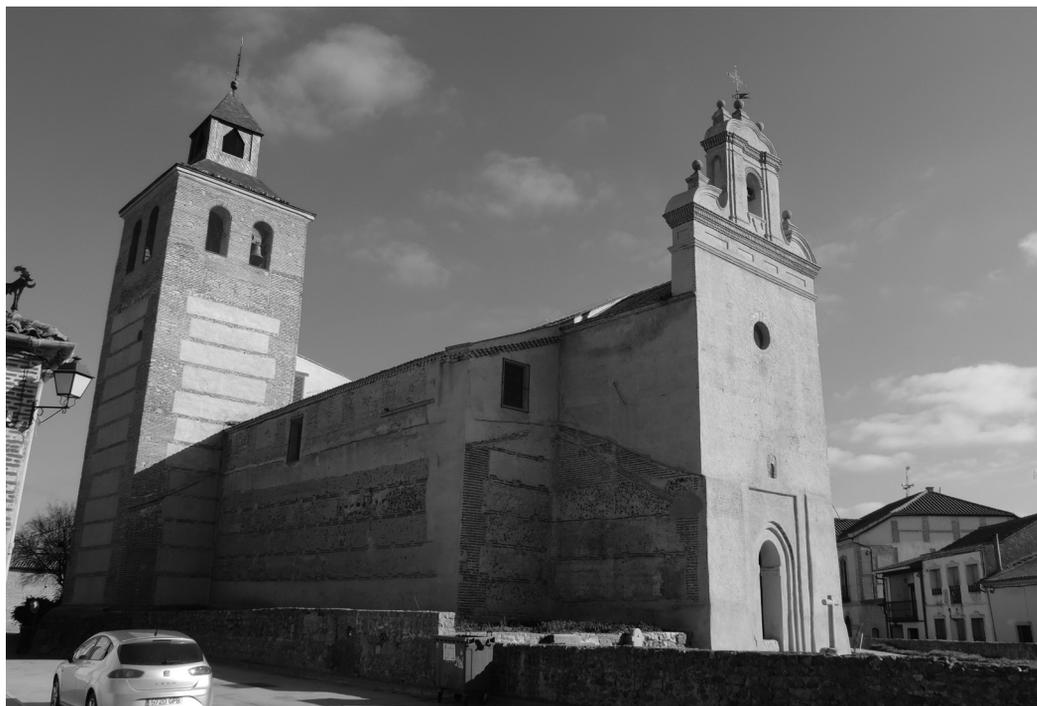
*Figura 6. A la izquierda, la torre vigía, con sus cajones de tapial y machones de ladrillo recuperados. En el centro, el muro norte libre de enfoscados, cuyo tramo superior apareció una fábrica de ladrillo. A la derecha, la torre vana, con su acceso occidental liberado en toda la altura.*

En la torre vigía se eliminó, de forma manual, el enfoscado de 1914. Se descubrió que su último cuerpo está construido íntegramente en ladrillo, con dos vanos por lado cubiertos por arcos de medio punto, que alojan sendas campanas. Los dos cuerpos inferiores son de fábrica de tapial de cal y canto, con machones y verdugadas de ladrillo.

Los trabajos de remoción del enfoscado y la limpieza del ladrillo devolvieron a la torre su aspecto y proporción originales, gracias a la reintegración de los revocos en los cajones de tapial, la restauración de las aristas que definen los vanos y la protección de los petos con mortero y goterón de zinc. La labor fue complementada con el cegado de los

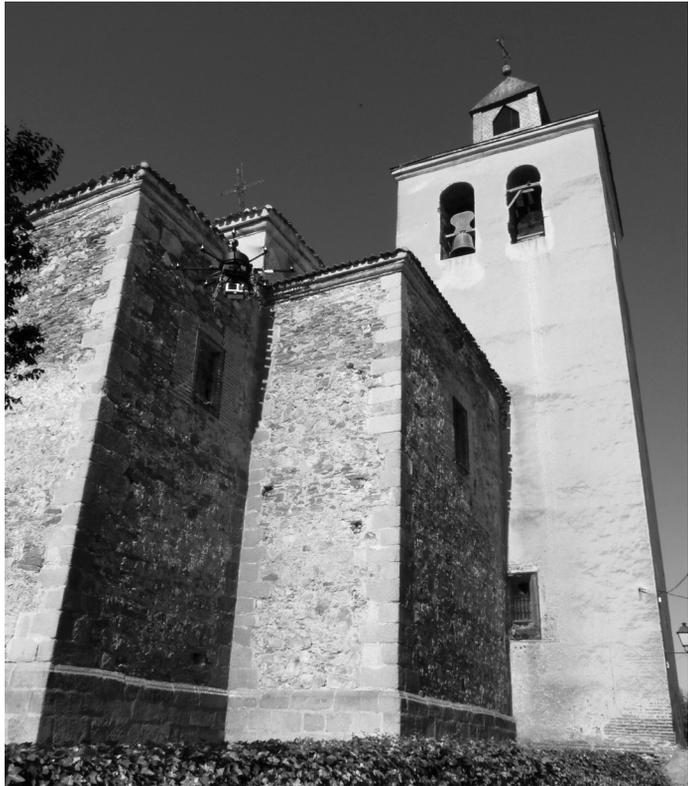
La totalidad de los paramentos exteriores de la cabecera barroca estuvieron revocados en origen, con las esquinas de granito a la vista, como ocurre en muchos otros edificios de esta época y características. La restauración ha dejado testimonio de ello en un vestigio apreciable en la esquina

*Figura 7. En primer plano, y antes de la restauración, la cabecera barroca con la mampostería vista, después de que fuera despojada de su revoco en 1971. Al fondo, la torre vigía, enfoscada en toda su altura.*

Sobre la base de esta evidencia, se aplicó un revoco, ejecutado atendiendo a la irregularidad del plano de soporte, en color blanco. El resultado, unido a la completa restauración de los tejados, permite una lectura correcta del volumen de la cabecera, como pieza independiente y añadida a la iglesia.

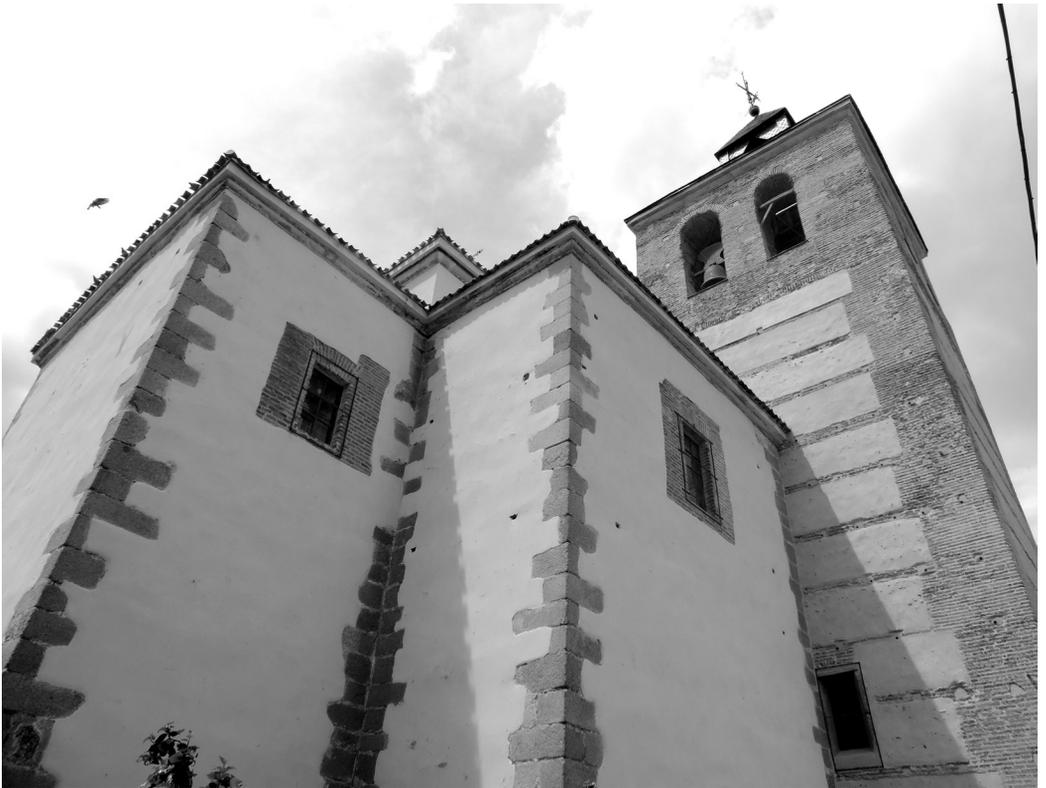
*Figura 8. En primer plano, la cabecera barroca revocada en su totalidad y, en segundo plano, la torre vigía, con sus cajones de tapial y machones de ladrillo al descubierto. En ambos casos, se han practicado oquedades en los antiguos mechinales para permitir el anidamiento de vencejos.*

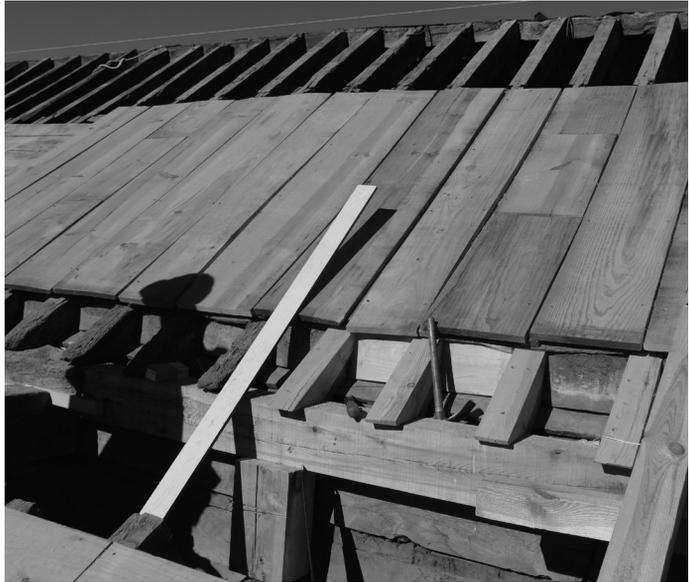
*Figura 9. Restauración de la armadura de la nave central.*

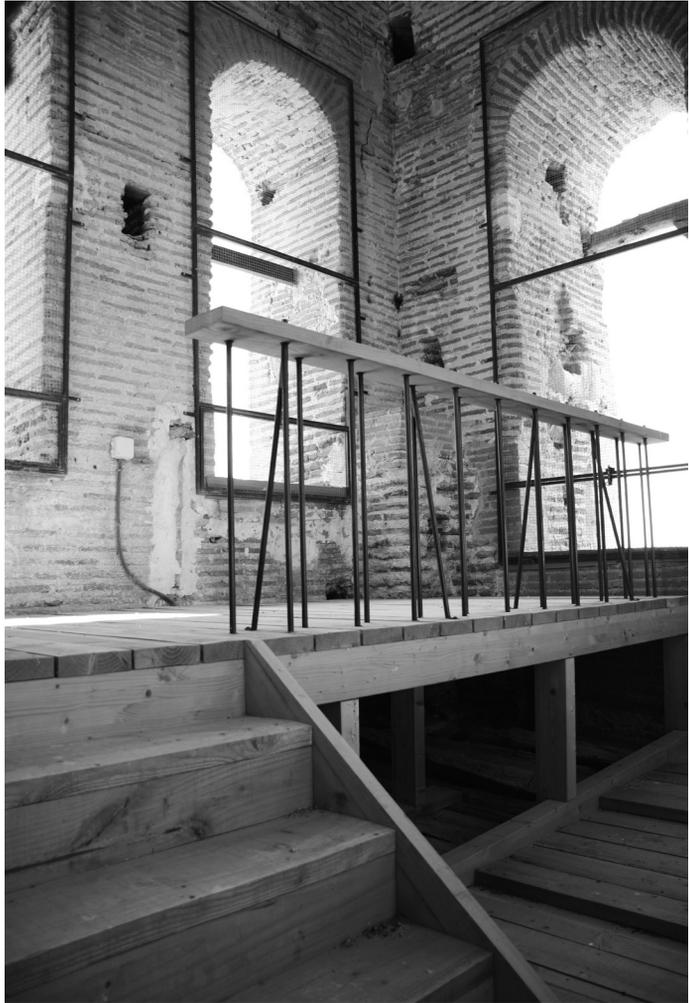
*Figura 11. Interior del campanario.*

la reforma de la torre. Sobre ella se dispuso un pavimento de tablones y una plataforma de madera desde la que será posible establecer comunicación visual con el entorno y con la torre de telegrafía óptica, situada a dos kilómetros al norte de Adanero (figura 11).

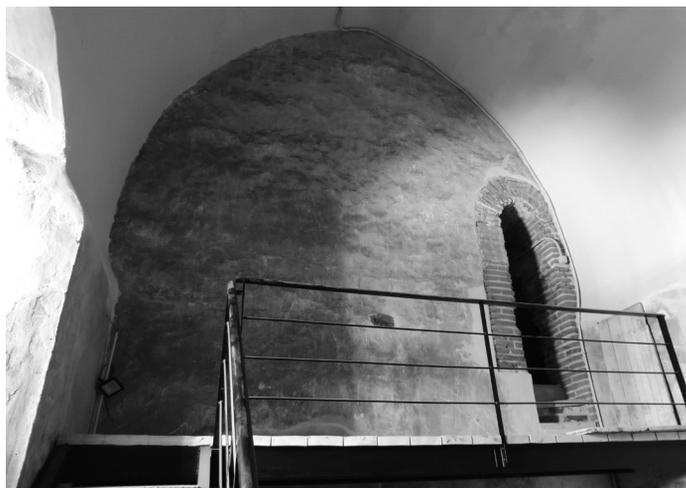
Figura 12. Plataforma incorporada en la cámara inferior de la torre vigía.

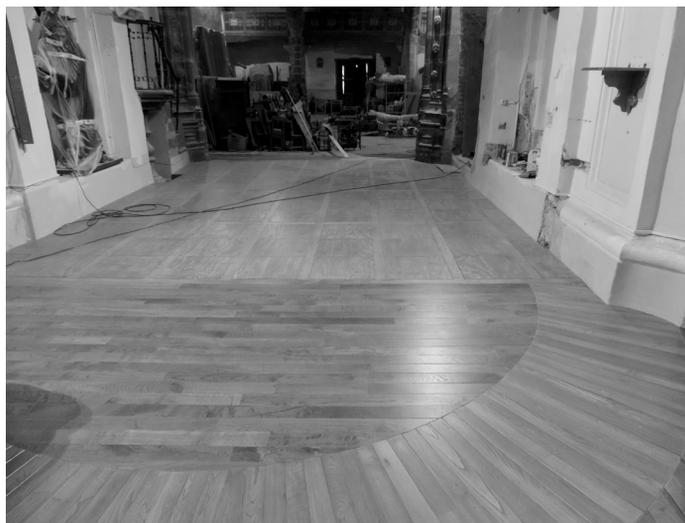
*Figura 14. Suelo de protección de presbiterio y ábside.*

En el ámbito del presbiterio se dispuso un nuevo pavimento de madera, que replica y protege el trazado del suelo de red existente, y que se extiende hasta la sacristía nueva. En la zona del ábside, su dibujo recrea el trazado semicircular de la cabecera original, confirmado por la excavación arqueológica (figura 14).

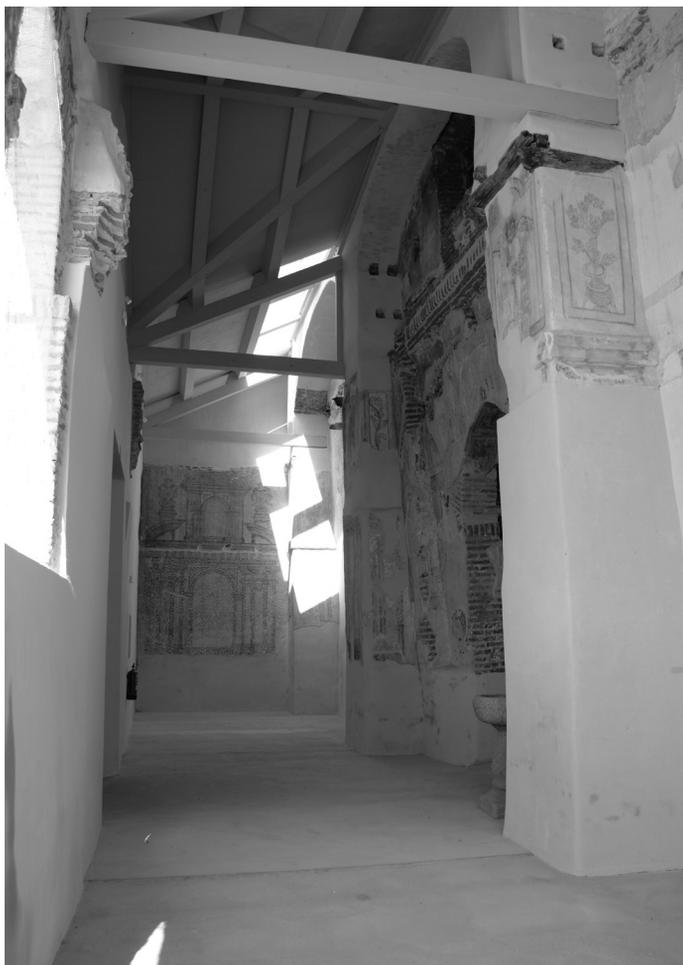
Después de la reforma del siglo XVI en las naves y debido a su excesiva esbeltez, los muros laterales de la iglesia se inclinaron hasta alcanzar los 4 grados, deformación todavía apreciable en la actualidad. En el caso del muro sur, este giro fue contenido mediante la construcción de cuatro contrafuertes estribados por tres arcos de ladrillo. El central es un arco «deprimido», mientras que los laterales son rampantes. El occidental se encontraba deformado y muy dañado por la pérdida de varios ladrillos, debido a la mala colocación

*Figura 15. Atrio de la iglesia, una vez recuperadas sus dimensiones y proporciones, configurado como capilla exterior. A la izquierda, las dos arcadas liberadas de la fábrica que las cegaba. Al fondo, la representación pictórica de un retablo, recuperada en su totalidad. A la derecha, estructura de contrafuertes estribados por arcos, con tres niveles de decoración mural.*

de los pares de la cubierta en la reforma del siglo XX. Fue apeado y reconstruido en su casi totalidad.

Todos estos vestigios han sido liberados de los enlucidos que los ocultaban, consolidados y limpiados superficialmente.
