Recuperación de un edificio «desaparecido». La iglesia de San Simón en Brihuega

Juan de Dios de la Hoz Martínez

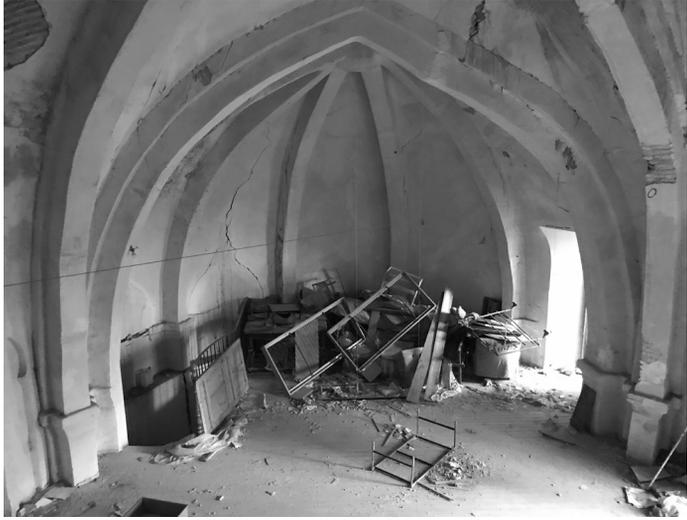
Estado previo planta alta. Vista interior desde el rosetón hacia la cabecera.

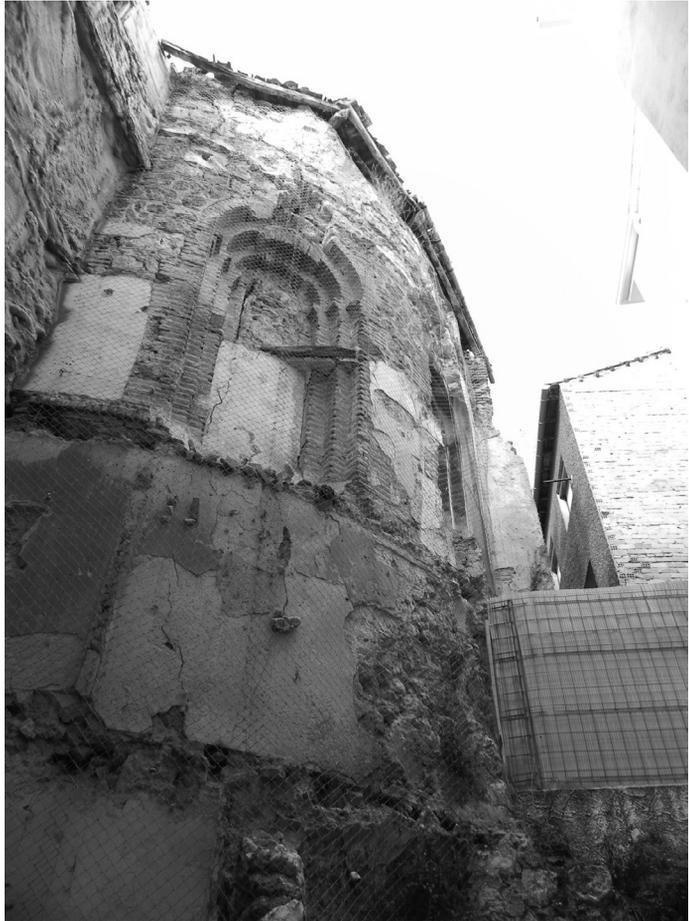
*Vista del exterior del ábside,
descubierto al demoler el edificio
que se encontraba completamente
adosado.*

La mitad noreste del ábside se hizo visible tras la demolición del edificio colindante en el año 2004, mientras que la otra mitad tenía adosada una construcción. En la fachada sur, recayente hacia un jardín de la misma propiedad, se encontraban abiertas varias ventanas que modificaban las

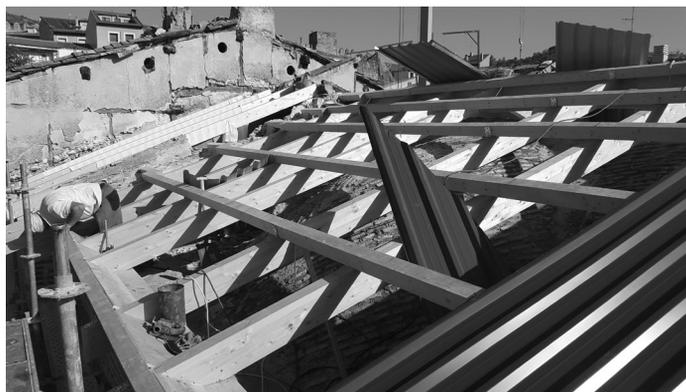
Montaje de la cubierta de madera y chapa de aluminio durante las obras promovidas por la JCCM en el año 2017 (Memoria final de obra, JCCM).

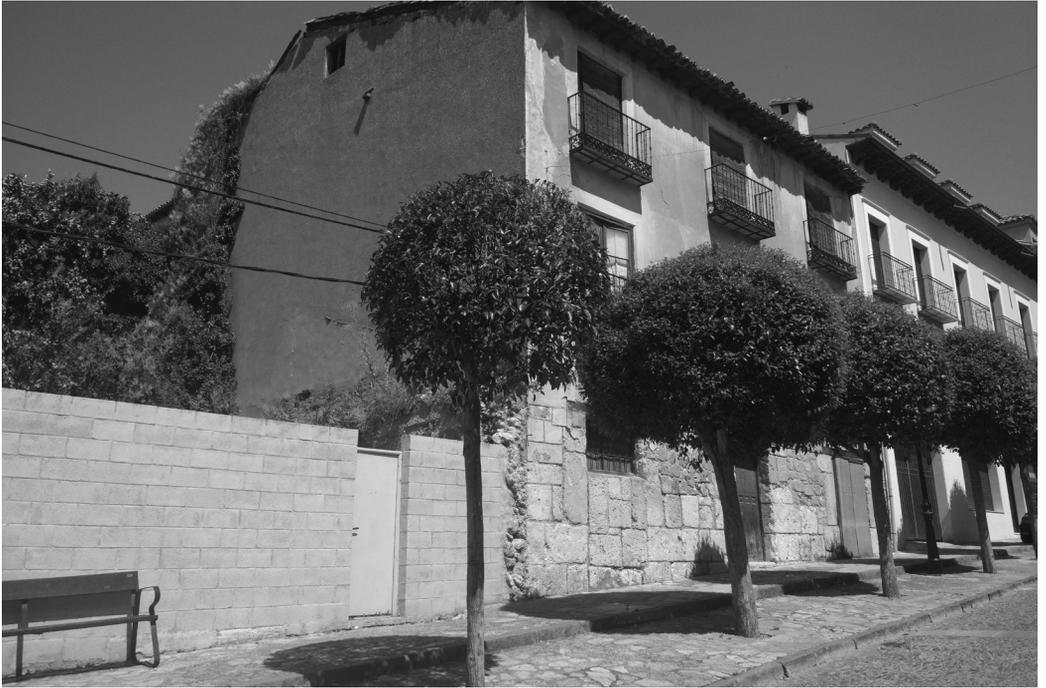
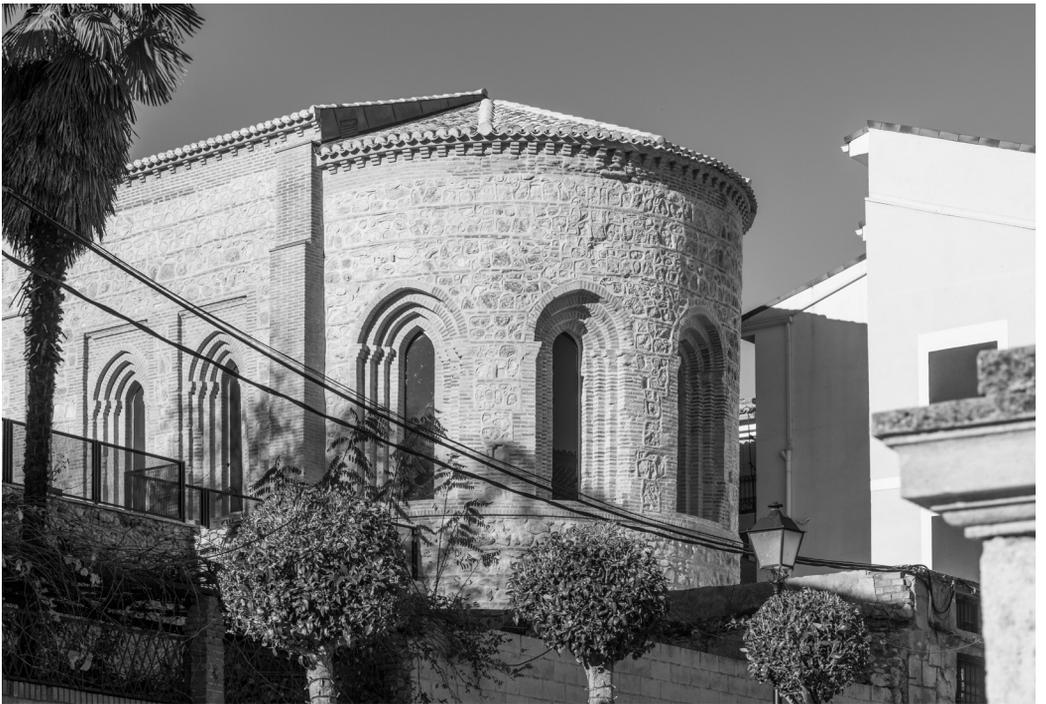
Vista del ábside de San Simón desde la calle Mayor. Arriba, antes de la restauración, completamente oculto por la vegetación y por el edificio adosado. Abajo, una vez finalizadas las obras se puede contemplar tanto el ábside como la nave prácticamente íntegros.

La restauración ha requerido, inicialmente, la retirada de todos los elementos espurios, incluyendo las construcciones adosadas en su fachada principal y en el ábside, además del forjado que dividía en dos alturas el espacio interior y los tabiques de las diferentes estancias de la vivienda en que se había transformado. Así mismo, ha sido preciso retirar los recubrimientos exteriores no originales que ocultaban las fachadas de la Iglesia, abrir los vanos cegados de las ventanas del lado norte y del ábside, reconstruir los huecos de las ventanas que se abrieron en la cara sur en actuaciones anteriores para transformarlos en balcones, además de devolver el aspecto original a las trazas del ábside, cara norte del templo, hastial, rosetón y puerta de acceso. También se han cerrado los vanos abiertos de pasos que comunicaban el ábside con la vivienda vecina; se han retirado la escalera adosada al ábside por el interior, la de acceso al «piso» superior, abierta en el rosetón de la cara oeste, las instalaciones antiguas, revestimientos y

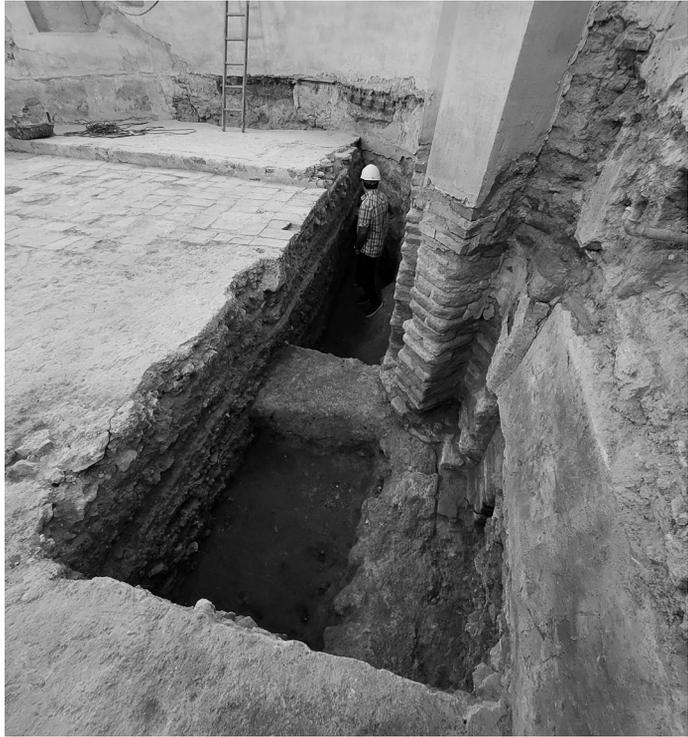
Vista general de la cata arqueológica realizada en el ábside e inicio de la nave en el lado de la epístola. Permitió documentar el banco corrido perimetral, el peldaño de acceso al ábside y las cotas del presbiterio.

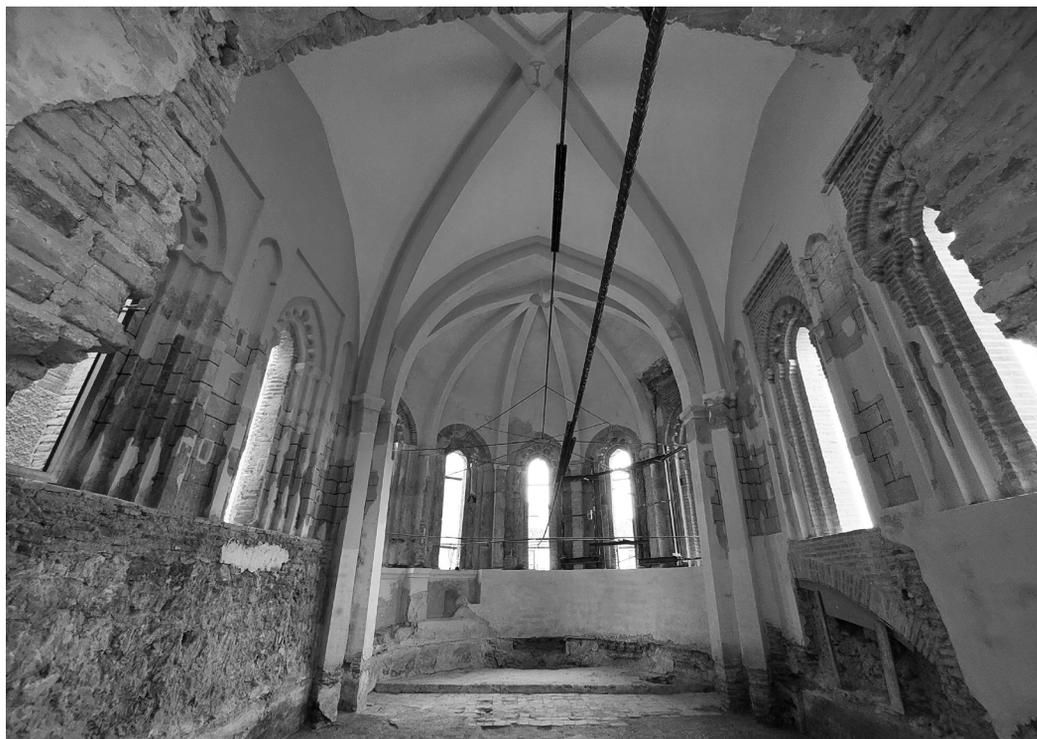
Vista interior desde los pies hacia la cabecera, una vez retirados los tabiques y el forjado intermedio y realizada la primera campaña arqueológica. Los tensores fueron necesarios ante el movimiento de apertura de grietas en la zona del ábside.

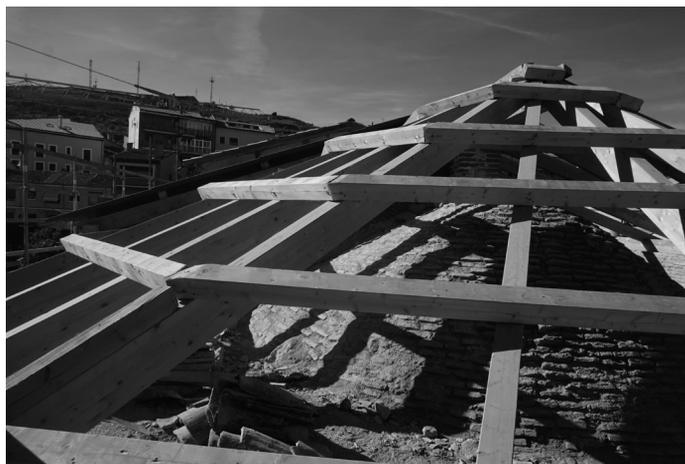
Trabajos de ejecución de la armadura de madera sobre el ábside (al fondo también se aprecia la de la nave), ajustándose a las cotas de durmientes originales y sin afectar al trasdós de la bóveda.

zonas de nuevos ladrillos.¹⁶ Sobre los durmientes perimetrales se colocaron los pares, correas, entablado con placa naturvex y cubrición con teja cerámica curva vieja. Finalmente, se ejecutaron los encuentros y los puntos delicados mediante emplomados y albardillas de zinc. La retirada de las vigas voladas y chapas metálicas ha permitido recuperar la tipología de la cobertura de este tipo de edificios, además de su acabado de piezas cerámicas en los aleros, volando una fila sobre la anterior. También se ha mejorado su comportamiento estructural, pues se ha eliminado el peligroso pie derecho que cargaba sobre la bóveda, al incorporar una cubierta de par e hilera, que no apoya en ningún punto sobre la bóveda del ábside.

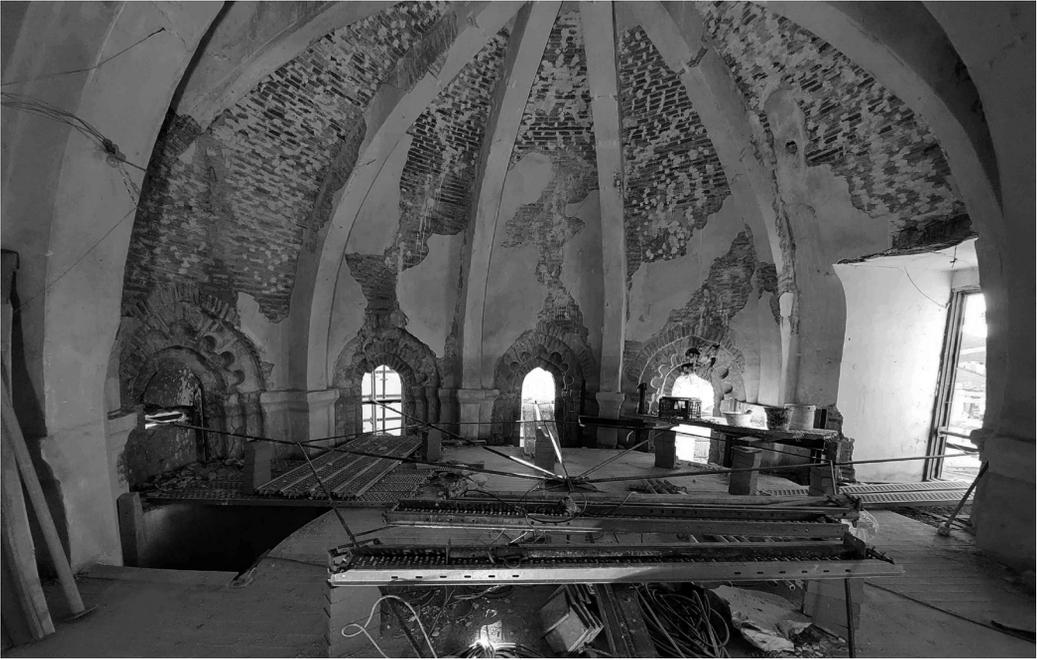
El ábside durante los trabajos de reparación de arcos y bóveda (aún no se había demolido el forjado intermedio, pues contribuía a la estabilidad de toda la fábrica).

Ahora bien, al proceder a la apertura, saneado y sellado de las uniones entre arcos y plementerías de las bóvedas, se comprobó que los movimientos sufridos en las bóvedas se manifestaban más intensamente en el encuentro entre los arcos de las bóvedas y la plementería. La ejecución de catas permitió comprobar que los ladrillos de encuentro no estaban trabados y que incluso cabía la posibilidad que las plementerías a modo de gajos se ejecutaran antes que los arcos. Lo cierto es que estas líneas de unión estaban agrietadas en muchos puntos y para garantizar la estabilidad de la bóveda, era conveniente rellenar el hueco de separación que había entre estos dos elementos. Para ello, se picaron los

En algunas grietas del ábside, especialmente las que había sobre las arquivoltas de los ventanales, se tuvieron que rellenar los grandes huecos que existían, con bolos de piedra similar a la de los paramentos y reforzar estos puntos por el gran espacio existente antes de las lechadas de cal. Finalmente se ejecutaron una gran cantidad de cosidos de estas grietas mediante la introducción de varillas de fibra de vidrio corrugadas de 10 - 6 mm de diámetro. Para ello, se realizaron taladros de distintos diámetros (según las dimensiones de la grieta) que se cruzaban en diagonal sobre la línea de fractura, y abarcaban el espesor necesario para la unión de ambas partes. Una vez introducida la varilla, se rellenaba con la misma lechada de cal hidráulica y arena calibrada, colmatando el espesor del taladro hasta que saturaba.¹⁷

morteros de las juntas que estaban en mal estado, saneando y limpiando posteriormente con aire a presión y aspirador los restos de detritus, suciedad y morteros disgregados sueltos. A continuación se sellaron con mortero de cal hidráulica, insertando fragmentos de ladrillo cuando el hueco era de gran tamaño. Entre medias y cada cierta distancia (aproximadamente cada 40 - 50 cm), se colocaban cánulas y berenjenos flexibles para el posterior llenado con cal hidráulica en toda su longitud (se hicieron de dos en dos, de forma que uno servía para inyectar la cal y el otro para la salida del aire del interior). Primeramente se realizaba una primera inyección de una disolución hidroalcohólica para limpiar el interior de las grietas y abrir el poro. A continuación, las lechadas de cal hidráulica NHL3,5 con carga de árido impalpable a baja presión, de manera que se colmatasen los espacios interiores, hasta saturación de las cánulas.

17. En el caso de los arcos de las bóvedas, las varillas se colocaron perpendicularmente a la sección del arco, una cada 50 cm. En el arco toral, al ser de mayor espesor y doble arco, se colocaron dos en paralelo cada 50 cm.

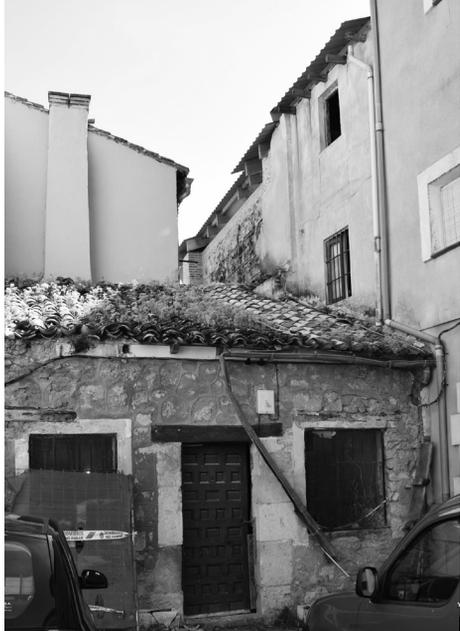
A la izquierda, estado previo del exterior de la iglesia desde la plaza de San Simón. Se aprecian las dos construcciones adosadas, tanto en la fachada de acceso, como en el lateral. A la derecha, el estado reformado una vez retiradas las construcciones espurias y ejecutados la totalidad de los trabajos.

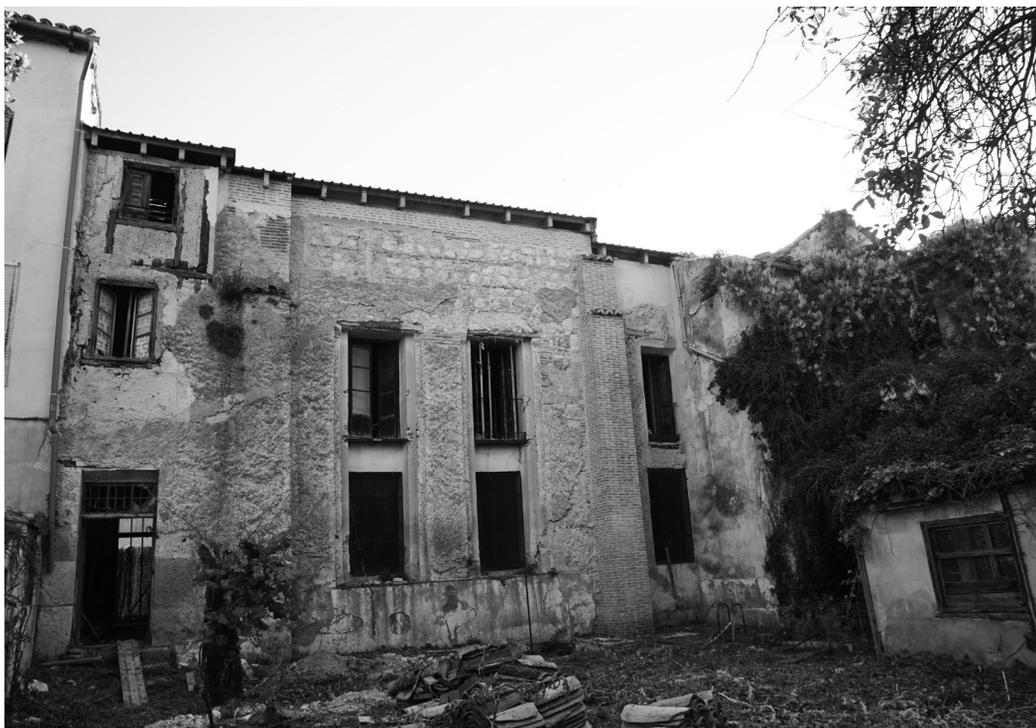
Fachada lateral del lado de la epístola en su estado previo.
