Restauración de la Casa Rovira para Biblioteca. Xixona

Santiago Varela Botella y Santiago Varela Rizo*

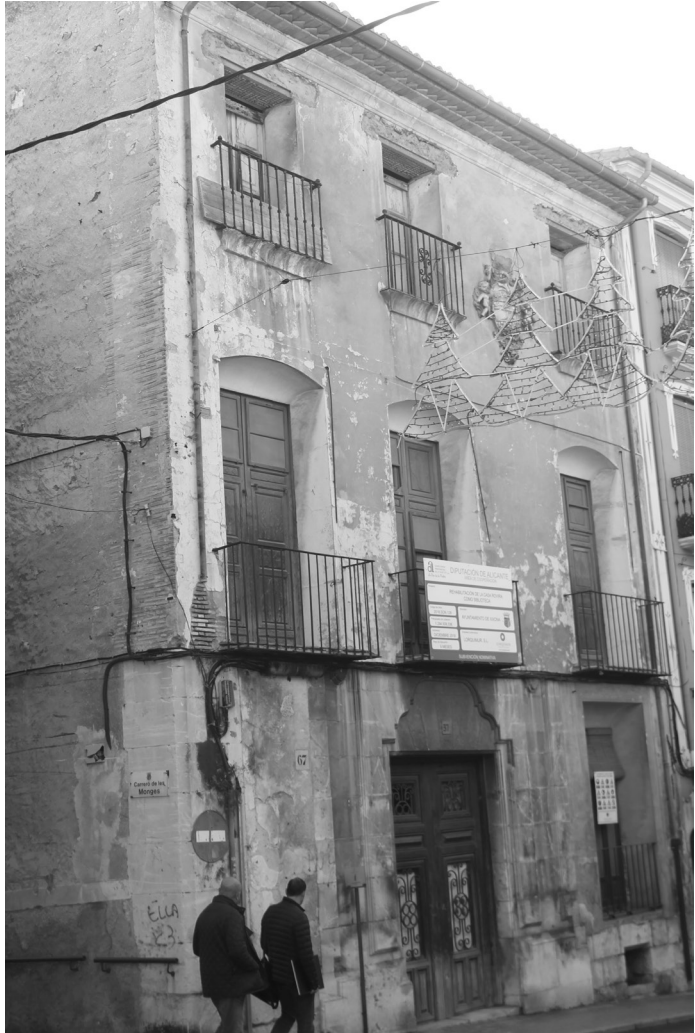
*Fachada principal
estado inicial.*

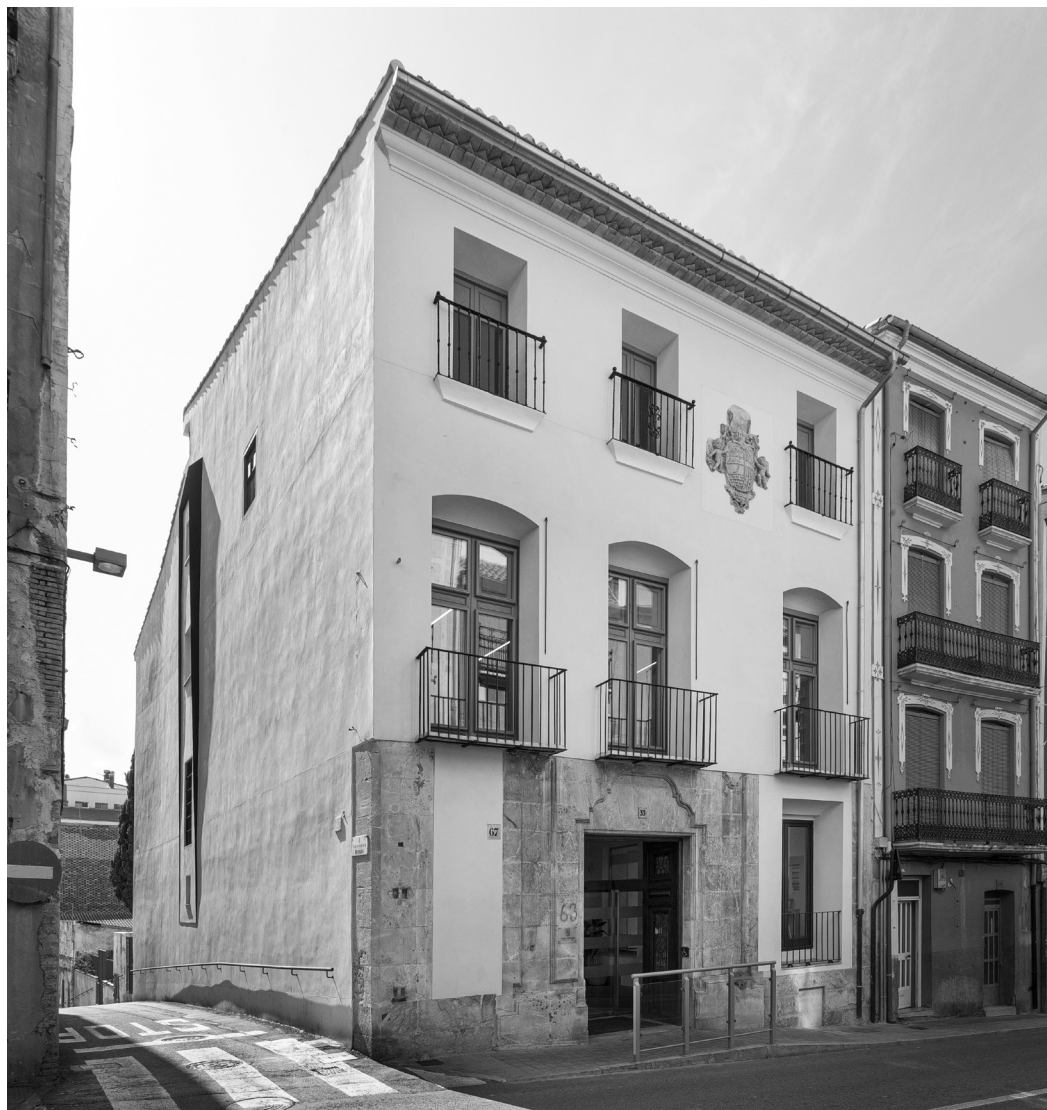
Fachadas principal y lateral restauradas (Carlos Balsalobre).

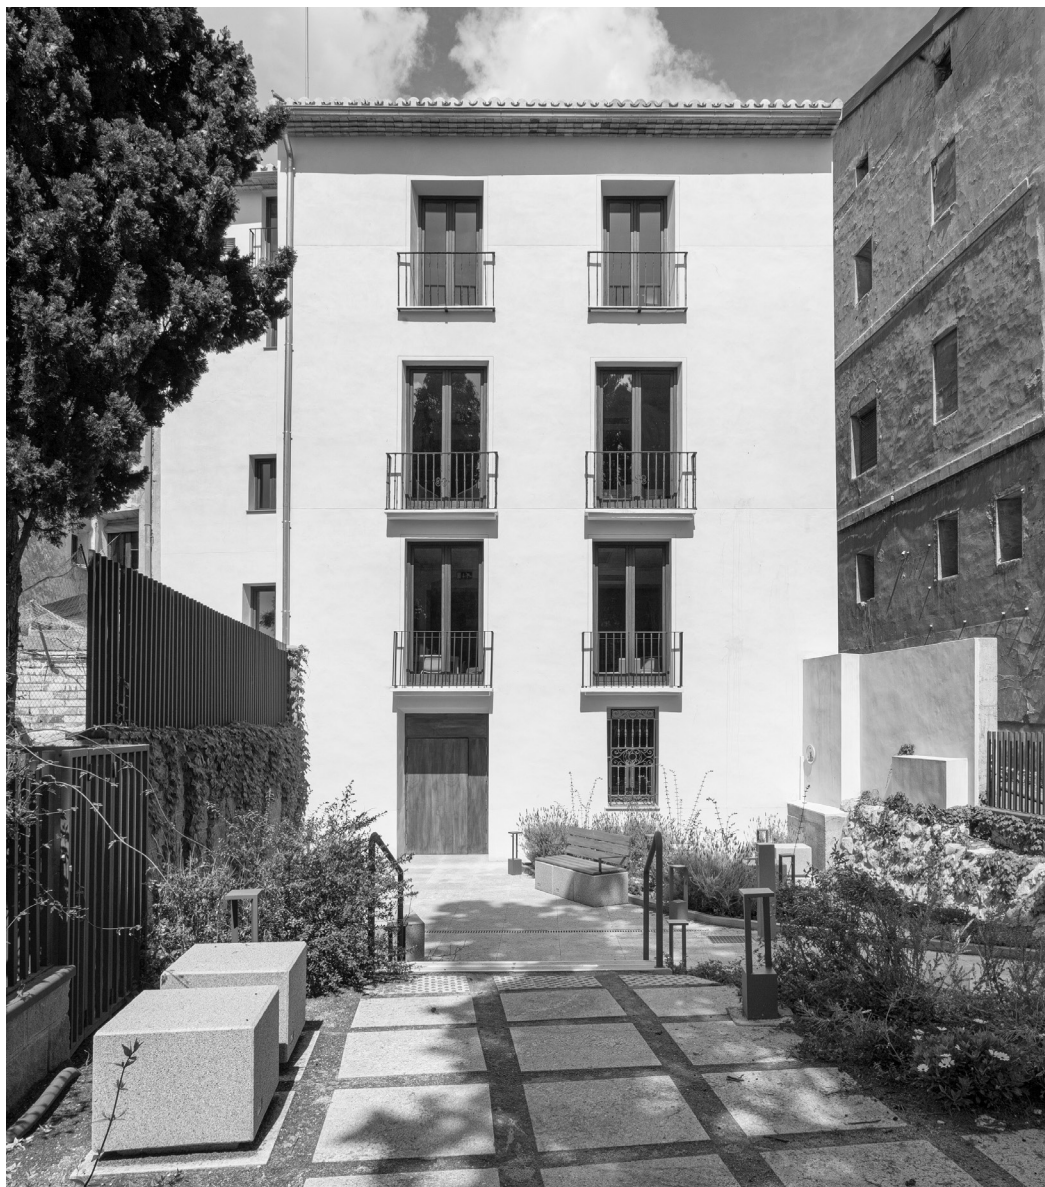
Fachada posterior y aspecto parcial del jardín (Carlos Balsalobre).

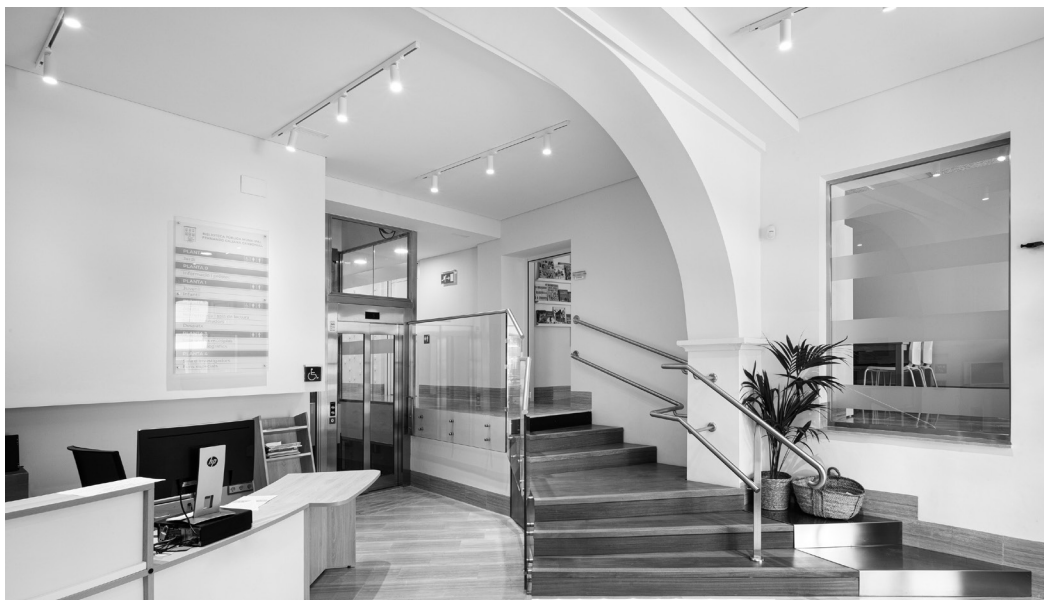
*El vestíbulo de acceso restaurado
(Carlos Balsalobre).*

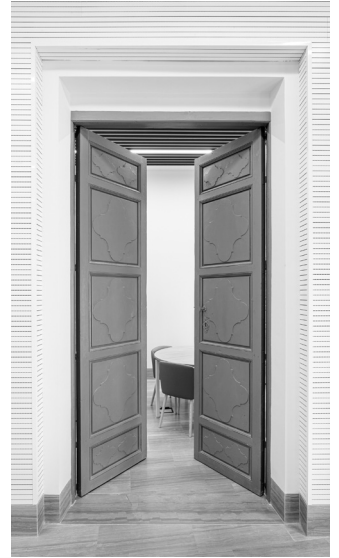
Arriba derecha. Aspecto de las carpinterías de origen y tratamiento de los recercados.

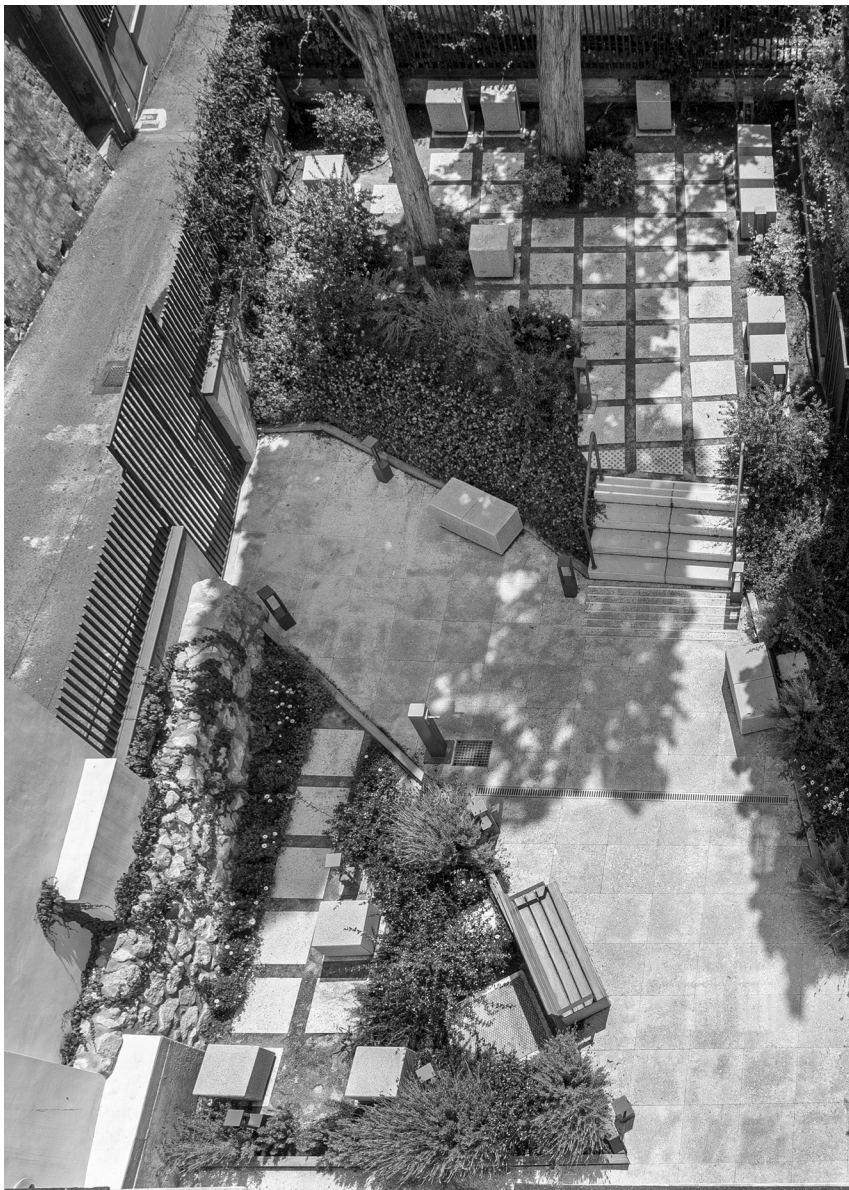
*Vista de conjunto
del jardín (Carlos
Balsalobre).*
