Cicatrices de victoria

(San Pedro de la Rúa. Estella, Navarra)

Manuel Fortea Luna
 Domingo García-Pozuelo Asins
Arquitectos

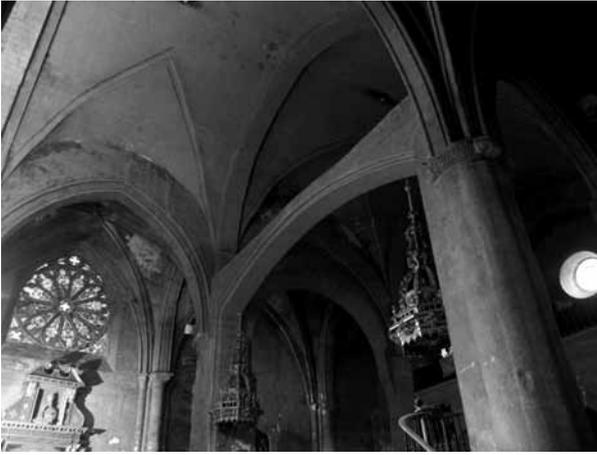
Figura 2. Arco puente entre pilares San Pedro de la Rúa. Estella

estado empeoró en 1572 a causa de la demolición del castillo situado en las proximidades en una cota muy superior, y la consiguiente caída de piedras. De 1576 es el arco que une los pilares entre los púlpitos (Figura 2).

El arco intermedio en la nave central, llamado arco puente, como ya se ha dicho anteriormente ejerce una acción horizontal mínima de 3.67 toneladas hacia el exterior, que

acumulada al empuje de la nave central es mayor que el de la nave lateral, y por tanto es una acción perjudicial para el pilar a efectos de seguridad geométrica. Es preciso reconocer que en el momento de su construcción fue beneficioso contribuyendo a aumentar la seguridad, ya que no existía otro empuje horizontal proveniente de la nave central. Los refuerzos de los pilares aumentan su sección siendo por tanto siempre beneficiosos para la estabilidad de los mismos. El más crítico, el de la nave lateral Sur próximo a la cabecera, actualmente está aplomado, desconociendo si el original que se encuentra en el interior presentaba algún desplome antes de ser forrado. El refuerzo del arco entre nave la central y la lateral Sur, obedece más a corregir una deformación geométrica que un agotamiento por cargas. Los desplazamientos en dirección sur debieron ser aparatosos en el momento en que fallara el contrarresto exterior. Los arbotantes en el bajo cubierta de la nave lateral Sur contribuyen de manera esencial a equilibrar las partes superiores del muro Sur de la nave central que presentan un desplome muy considerable. Su acción es imprescindible para la estabilidad del conjunto, y se debería garantizar que su receptor, el contrafuerte exterior, realiza su función correctamente. Los refuerzos de los arcos laterales del Coro Bajo tienen una función desigual, mientras que el de la nave lateral Sur es claramente insuficiente por su sección, el de la nave lateral Norte contribuye ligeramente a soportar los esfuerzos derivados de la torre, y sólo ligeramente porque en su parte superior, en el Coro Alto, no tiene continuidad con el muro de la torre por existir un hueco coronado por un arco, que es realmente donde descansa el muro Sur de la torre.

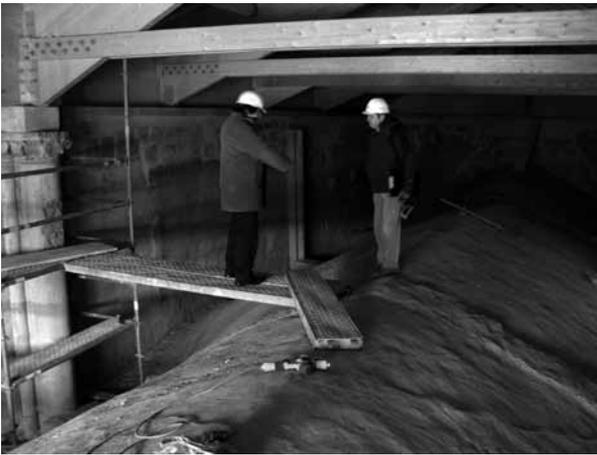
Figura 3. Trasdós bóveda tabicada de la nave central. San Pedro de la Rúa. Estella

te como Barroco: En 1731 Domingo Oyaregui construye la nueva bóveda tabicada de lunetos de la nave central, bajo la supervisión de Bernardo de Erdocia y Juan de Larrea (Figura 3). La bóveda de la sacristía, de 1678 es constructivamente del mismo tipo que la nueva de la nave central. En 1699 fue reconstruida la cúpula de la capilla de San Andrés, sobre la que se interviene en 1763, 1774, 1779 y 1831.

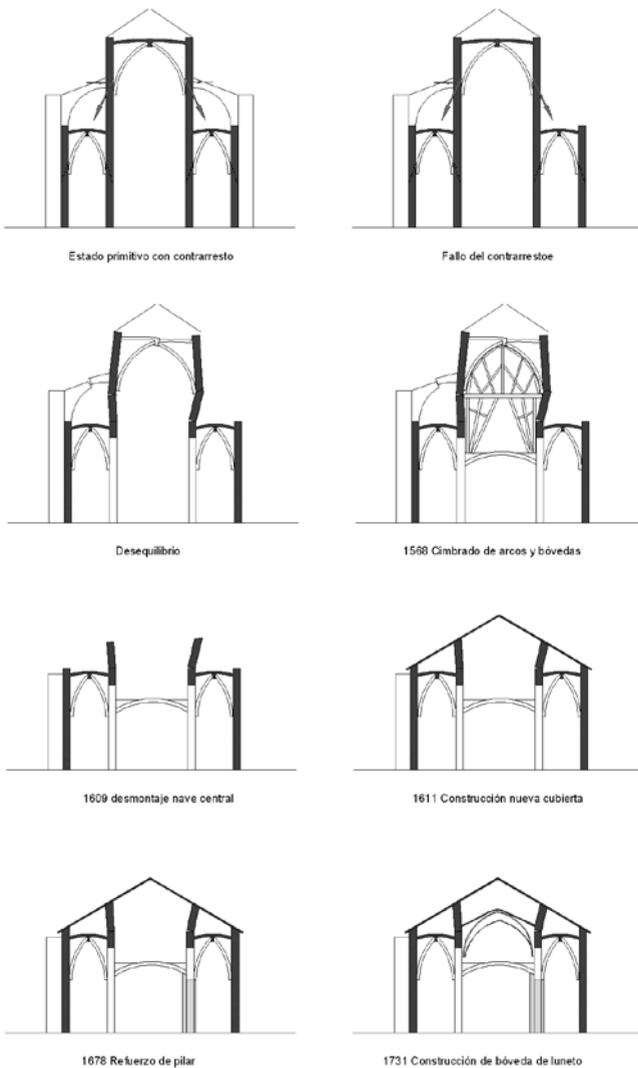
Figura 5. Hipótesis de secuencia histórica San Pedro de la Rúa. Estella

La construcción gótica original de tres naves estaba equilibrada con arbotantes exteriores, o efecto similar, con

capacidad de ejercer un empuje horizontal exterior de de 6.2 toneladas como mínimo para equilibrar el pilar interior. Un fallo en el contrarresto Sur hubiera producido un desequilibrio en el pilar y el muro superior. En ese caso el pilar soportaría una carga vertical en la base de 291 toneladas, un esfuerzo horizontal en la base de 16.55 toneladas, con lo que el coeficiente de seguridad geométrico descendería a 0.56, que al ser menor de la unidad significa que la fuerza resultante saldría de la base del pilar, y por tanto el colapso. La iglesia, una vez desmontada la nave central, realizada una cubierta nueva, con el arco puente, refuerzo de pilares y aún sin reconstruir la nave, se mantiene en esa situación varias décadas. Situación que debe ser estable estructuralmente, y efectivamente lo es. El pilar que estamos analizando, el de la nave lateral Sur próximo a la cabecera, tiene en ese momento una sección de 2.26 m^2 , soporta un peso total de 192 toneladas y un empuje horizontal en la base de 3.59 toneladas, lo que supone una tensión de 8.51 Kp/cm^2 y un coeficiente de seguridad geométrico de 29. Reconstruida nuevamente la nave central con una bóveda tabicada, el pilar pasa a una nueva situación, mantiene la sección de $2,26 \text{ m}^2$, aumenta la carga vertical a 217 toneladas y aumenta la fuerza horizontal en la base a 6.91 toneladas, lo que supone una tensión de 9.65 Kp./cm^2 y un coeficiente de seguridad geométrico de 2.18 (Figura 5).

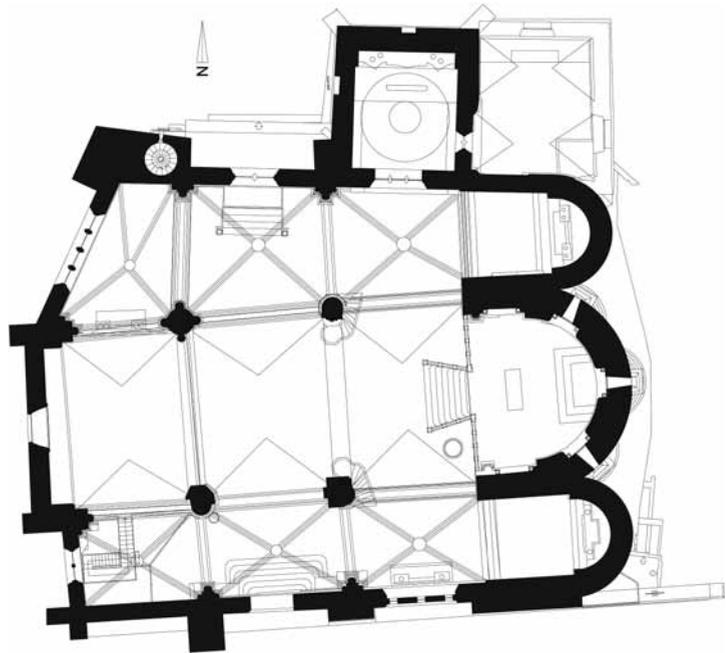
Figura 6. Planta de San Pedro de la Rúa. Estella

ridad alto, la gótica original está casi en el límite del equilibrio, con un coeficiente de seguridad muy justo. A simple vista, en el plano de planta (Figura 6) se detecta con rapidez la ausencia de un contrarresto en la fachada sur correspondiéndose justo con el pilar crítico, puesto que los otros tres lo tienen (la propia torre, el embutido en el claustro y el embutido en la capilla de San Andrés). Respecto a la torre sufre las consecuencias, ya comentadas, de ser una edificación de origen en el límite del equilibrio. En este caso han sucedido dos hechos de efectos contradictorios. La desaparición de la nave central le ha privado de un elemento que le ayudaba a la estabilidad por lo que ha sido perjudicial. La desaparición de la parte superior de la nave le ha ayudado a mantenerse estable por disminuir la carga total, por lo que ha sido beneficioso.
