# Restauración arquitectónica de villa Vicenta Alcoy

Santiago Varela Botella  
*Doctor en Arquitectura*

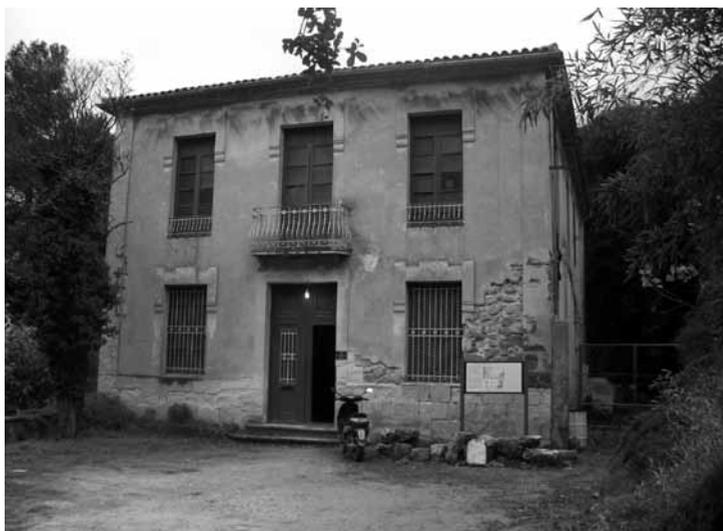
*Figura 1. Aspecto de la fachada del acceso.*

Las fachadas se han restaurado, previo picado de los morteros existentes, pues se encontraban muy deteriorados. Tras la colocación del nuevo enfoscado, con respecto a la terminación se ha procedido a potenciar los colores cálidos que, en cierta manera rememoran los existentes de origen. El color definitivo contrasta vivamente con la vegetación del jardín, así como respecto también a las restantes construcciones existentes de la zona, que le sirven de fondo en el conjunto del paisaje.

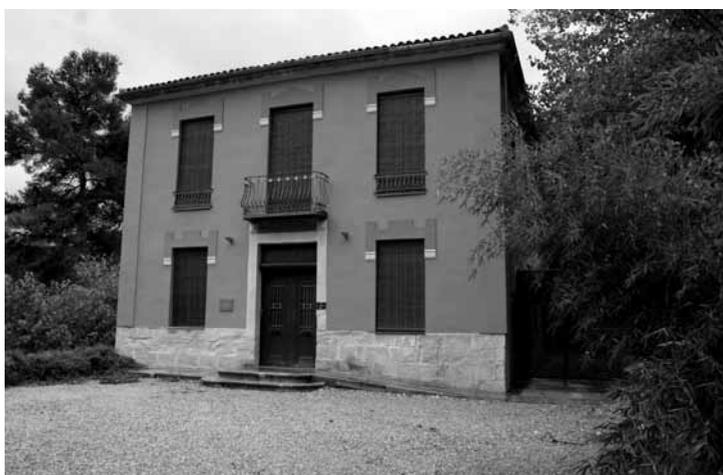
*Figura 2. La fachada tras la restauración.*

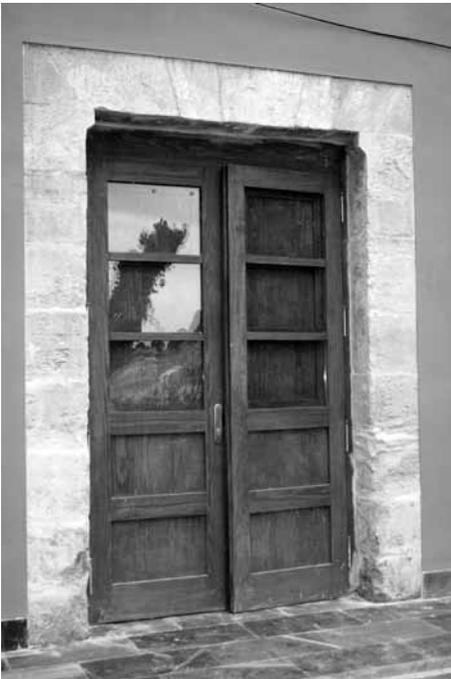
*Figura 6. La puerta de acceso a la planta baja, tras ser restaurada*

Por lo que corresponde a la puerta de acceso ha sido convenientemente restaurada, recuperando de ese modo su valor formal inicial.

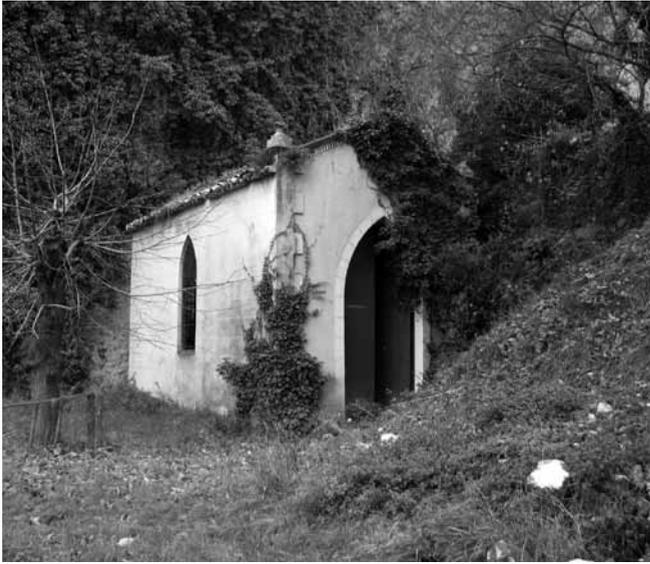
*Figura 9. La ermita con acumulación de escombros*

En el jardín, en el extremo opuesto a la casa, en la etapa correspondiente a la reforma de la vivienda, fue construida una ermita. Se trata de una pieza de pequeña superficie con la planta rectangular. La cubierta presentaba un deterioro completo, a consecuencia de la caída de ramas de los árboles y piedras de la ladera contigua. Desde años atrás esta antigua pieza se encuentra desacralizada. En el proceso de restauración han sido saneadas las paredes, y repintadas en el exterior e interior. La puerta de madera del acceso ha sido restaurada, para la cual se ha recuperado el tirador original, guardado y conservado entre los fondos del museo municipal. La cubierta se ha restaurado mediante una estructura leñosa, de la misma tipología que la inicial, terminada en la parte exterior mediante tejas planas, propias de la zona y, muy particular, en correspondencia

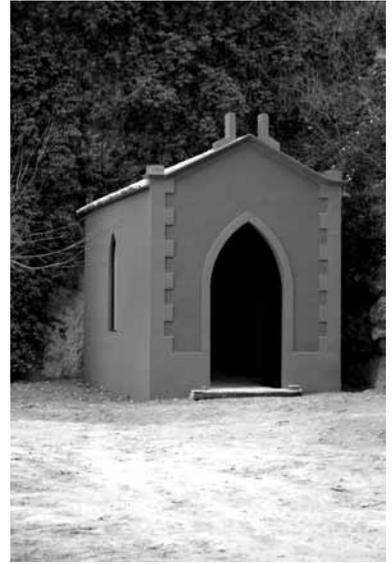
*Figura 10. La ermita tras la restauración*

a la cronología de origen. El interior se ha acondicionado mínimamente para la realización de reuniones de pequeños grupos, seminarios, etc.
