# Restauración de tres sectores de la muralla del castillo de Sagunto

María Elisa Moliner Cantos  
Luis Manuel Almena Gil  
Concha Camps García  
Santiago Tormo Esteve

## EL OBJETO DE LA INTERVENCIÓN

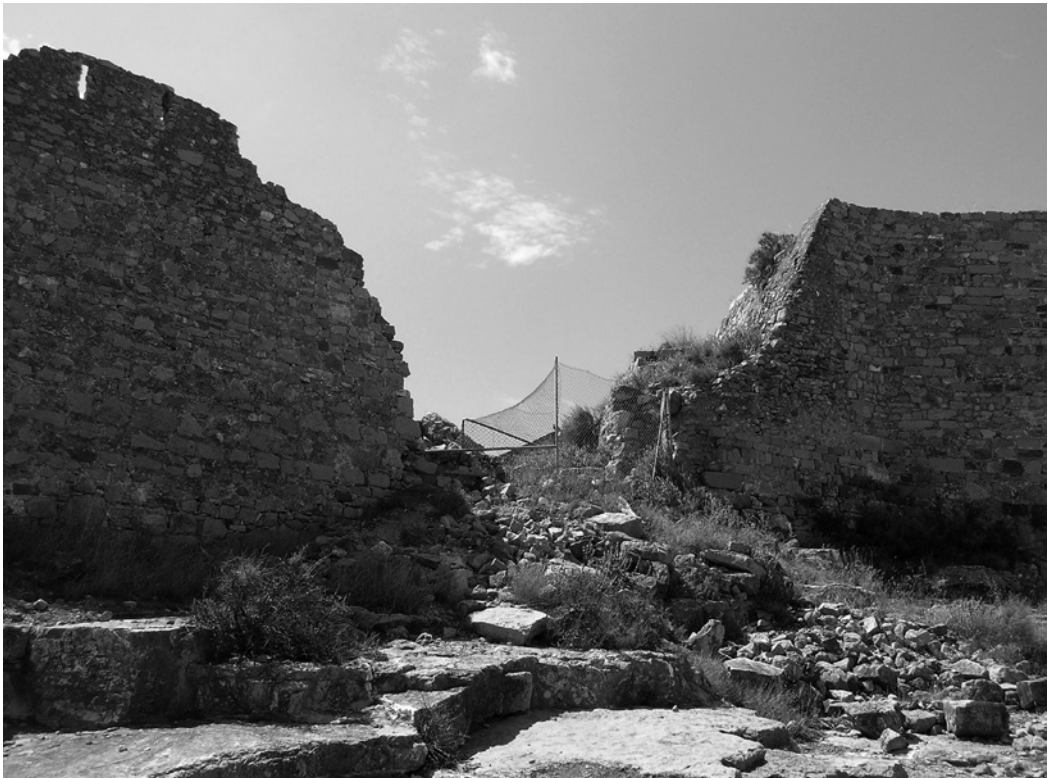
*Lienzo del sector 1 antes de la intervención.*

Centrándonos en el muro objeto de la intervención, su cronología es bastante reciente, posiblemente del siglo XIX, y sin duda, sustituye a otro antiguo que cerraría el citado palacio entre la torre de la Moneda, islámica, y la torre del Ídolo. Este tramo de muro rehecho en al menos dos ocasiones, se encontraba en ese momento conformado por una fábrica de dos hojas de mampostería y relleno de piedra, cascotes, tierra y cal.

Mientras en el sector 1 para la misión de recuperar los volúmenes perdidos fue suficiente sanear los extremos del lienzo colapsado hasta las zonas que ya resultaban competentes y rehacer la nueva fábrica de hojas exteriores de mampostería y núcleo de hormigón ciclópeo de cal; en cambio en el sector 3 ese mismo objetivo resultó mucho más complejo ya que era necesario conservar la lectura de la superposición de las distintas etapas constructivas identificadas en el lienzo. Para consolidar las preexistencias y sumarlas a las fábricas rehechas, se procedió a distintas labores previas: la inyección de lechada de cal entre hojas de mampostería que reparaban trasdosando fábricas de tapial; la preconsolidación con pulverización de agua-cal de los tapiales –que habían perdido costra y volumen– labor que ayudó a realizar los trabajos de compactación manual de los

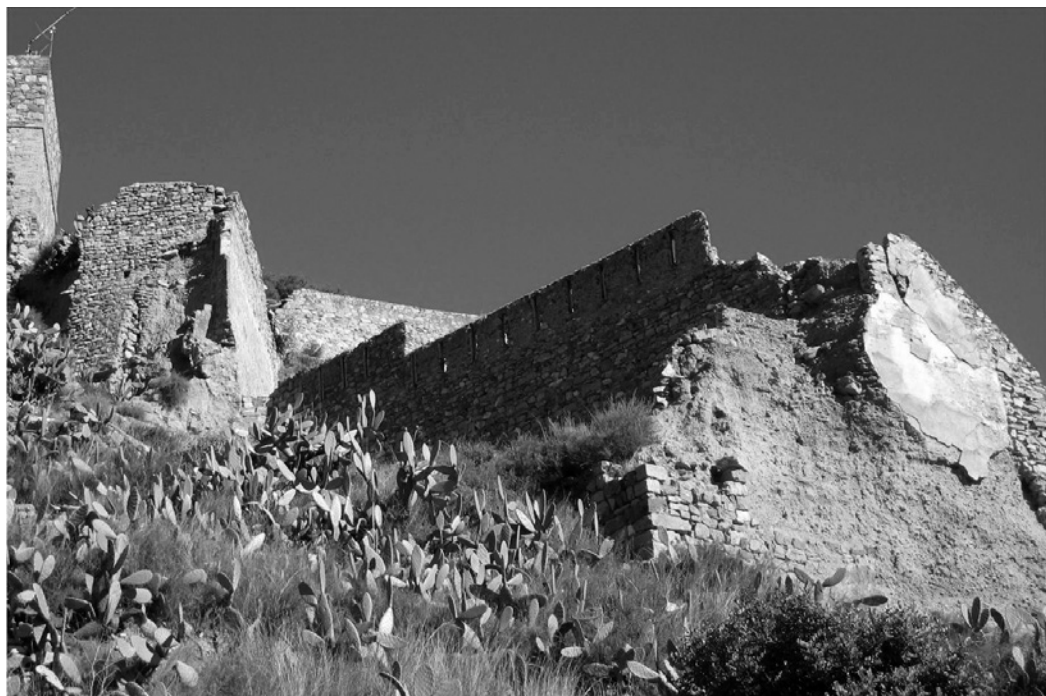
El sector 2 es un tramo de muralla en cremallera que se adapta a la topografía de la montaña en dirección sures-te-noroeste salvando un desnivel de 17 metros de altura en una distancia de 22 metros. Este sector comprende en si mismo dos fábricas murarias distintas. El primer tipo es un lienzo de muralla como cierre de la plaza de San Fernando, ejecutado con fábrica de mampostería de la época de la Guerra de la Independencia. De la misma época y factura, se hallaban dos lienzos en la zona superior del sector formando dos brazos en forma de uve. El segundo tipo, de fábrica de tapial de tierra calicostrada, correspondía al lienzo del trazado medieval de la muralla.

de Sagunto en el sector 2. Una de las evidencias era el propio lienzo sur cuya traza de dirección este-oeste pasa por delante del muro de mampostería, comentado en primer lugar, no teniendo ninguna vinculación estructural, constructiva y formal entre ellos y que avanza por delante de éste unos 5 metros hasta que su trazado gira 90° para comenzar el ascenso de la montaña. Su estado en la zona que nos ocupa era de ruina completa, grandes pérdidas de volumen de tapial, erosión de costras y los restos de algunas en situación de equilibrio inestable con peligro de caída. Las otras evidencias eran la fábrica de mampostería como base del lienzo de tapial y un pequeño resto de la costra de la cara interior, ambas en la zona inferior del sector 2.

*Lienzo del sector 2 antes de la intervención.*

En el caso del lienzo de fábrica de tapial del denominado sector 2, el valor histórico y constructivo a restaurar principalmente era el de testimoniar la presencia de un trazado que rebasa el límite del lienzo actual. Los trabajos de restauración se enfocaron hacia la consolidación de los restos de ese nuevo trazado hallado, alcanzando mayor sentido la propuesta del proyecto que ya planteaba recuperar con una materialidad distinta la zona de intersección entre el muro medieval islámico y el muro de mampostería del siglo XIX, con el propósito de dar a entender la lectura de la adición posterior del segundo de los muros a la planimetría medieval del conjunto.

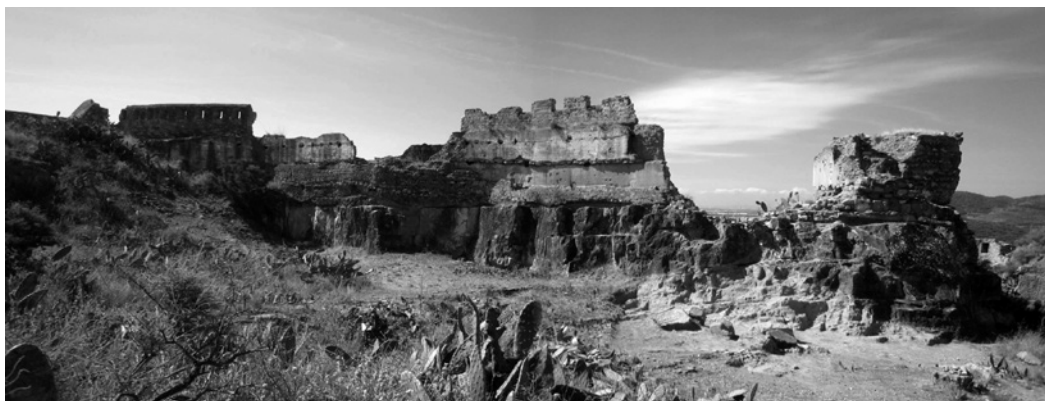
*Lienzo del sector 3 antes de la intervención.*

El estado de ruina del lienzo construido con fábrica de tapial superaba el 50% en cuanto a pérdida volumétrica se refiere. Dos grandes faltantes aparecían en el mismo. De este a oeste, y dividiendo la longitud el sector en cuatro tramos más o menos iguales, en el segundo tramo se presentaba una pérdida completa de la costra de tapial y consecuentemente del núcleo de tierra por su alzado sur. La otra gran pérdida volumétrica en este caso integral, se localizaba en el último tramo de lienzo que acometía contra la torre. En esta zona, el único indicio de que allí hubo una fábrica de tapial era la presencia del derrumbe encontrados a los pies con tierra y restos de costras.

Los otros dos tramos no es que estuvieran en mejores condiciones. El primero de ellos, de época francesa, era un tramo de muralla con tipología de defensa con aspilleras ejecutado con fábrica de mampostería y ladrillo macizo cerámico sobre la fábrica medieval existente de tapia calicostrada de tierra, que tenía faltantes volumétricas en sus elementos de defensa en ambos extremos. El tercer tramo, correspondiente a una zona reparada de la muralla medieval que se trasdosa por el exterior con una fábrica de mampostería, podría describirse en buen estado y, aunque incompletas, incluso conservaba restos de las almenas; sin embargo la parte superior se estaba separando de la fábrica de tapial a la que trasdosaba. Por tanto, hasta la zona de lienzo mejor conservado, tenía su estabilidad cuestionada. En cuanto a la torre del extremo, le faltaba la mitad de la

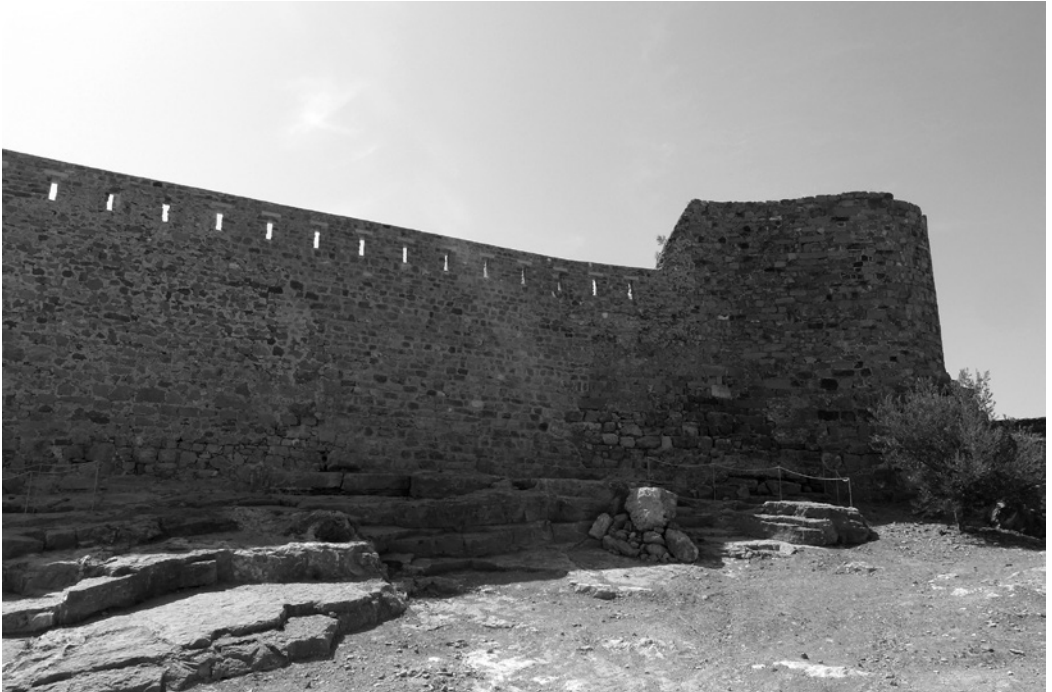
*Sector 1 después de los trabajos de restauración.*

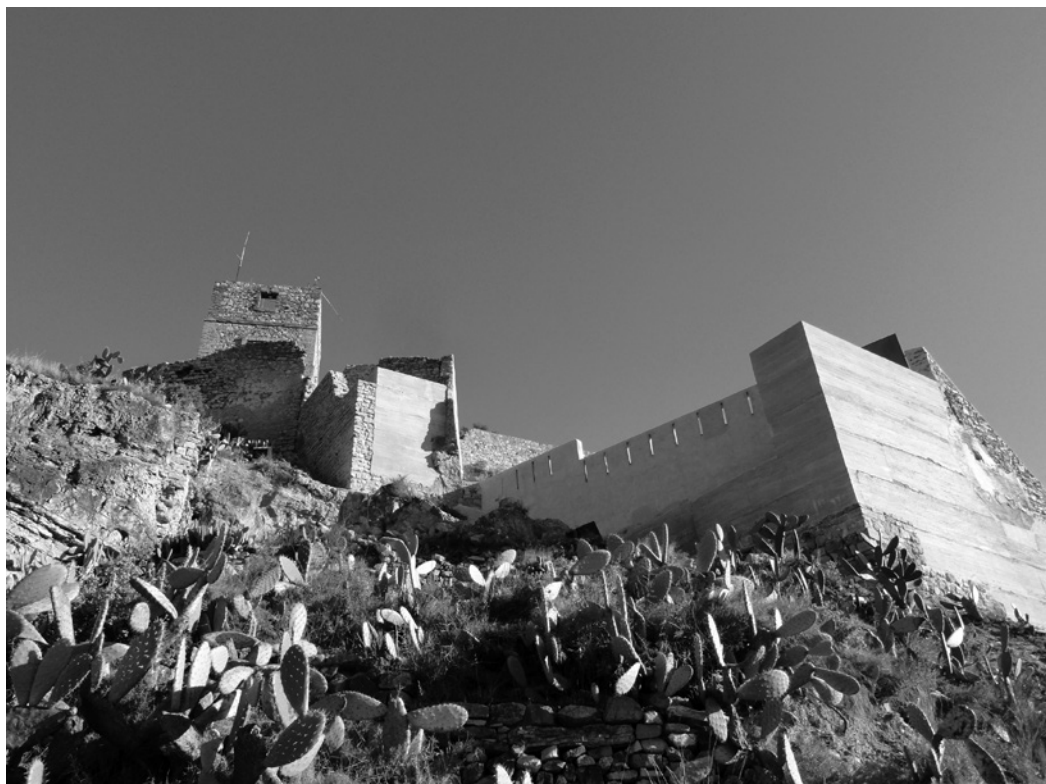
*Sector 2 después de los trabajos de restauración y consolidación de la traza de la muralla medieval, zona exterior.*

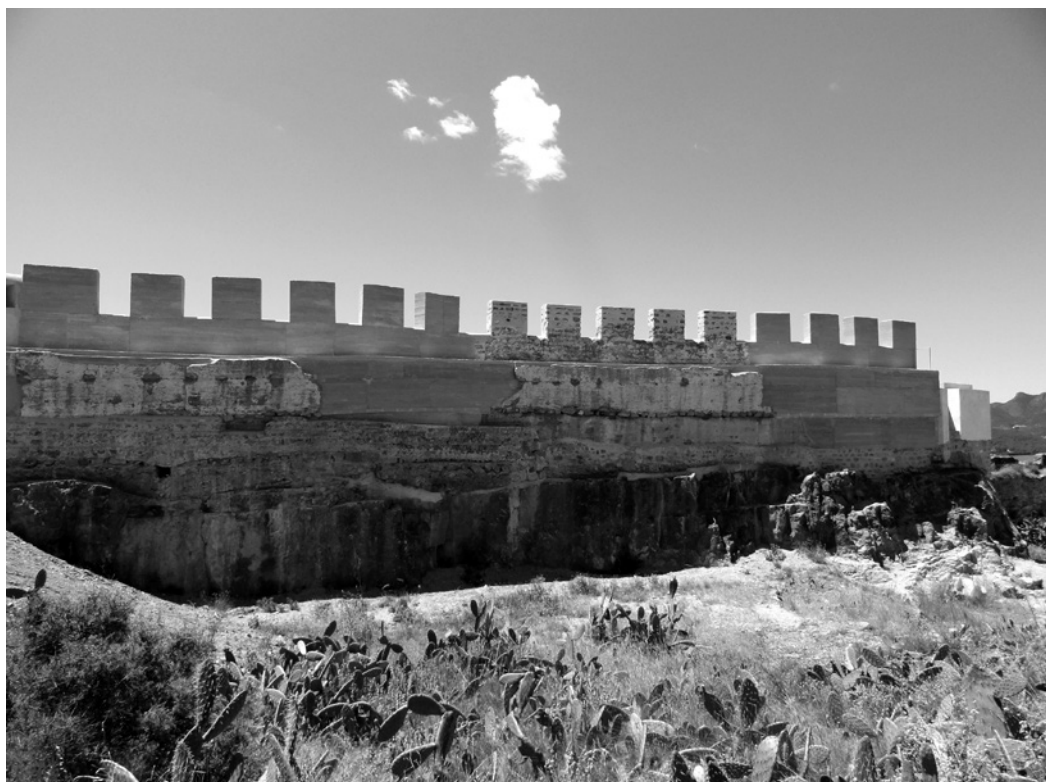
*Sector 3 después de los trabajos de restauración, zona interior.*

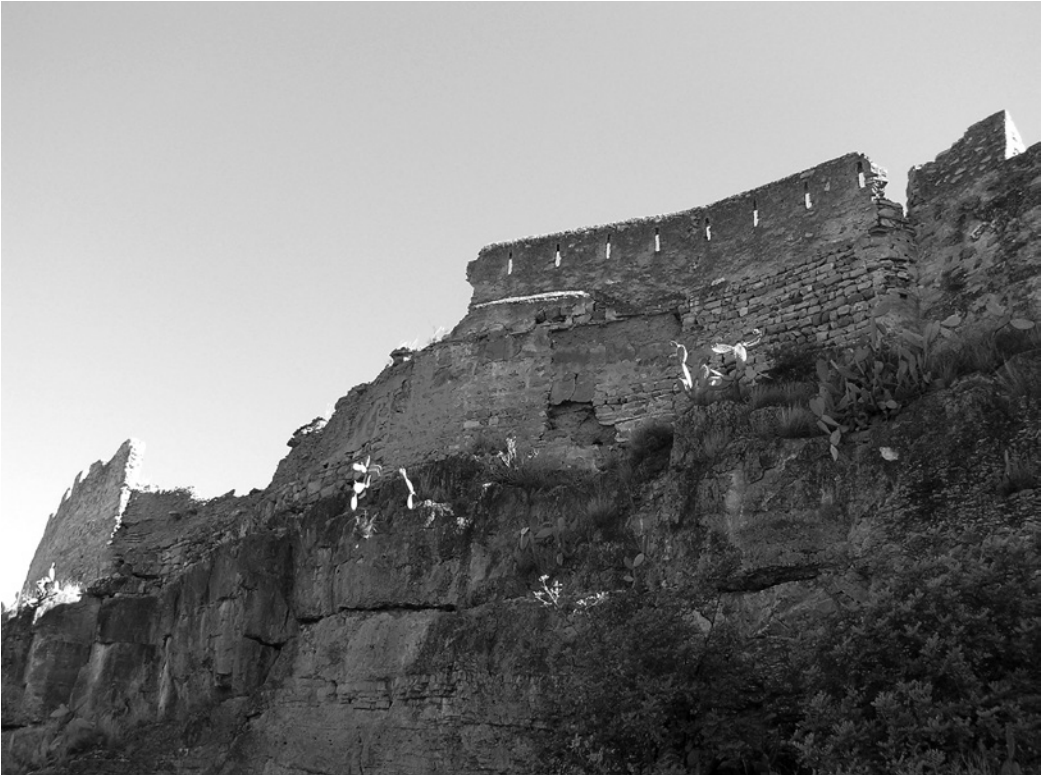
*Sector 3 antes de la intervención, zona exterior.*

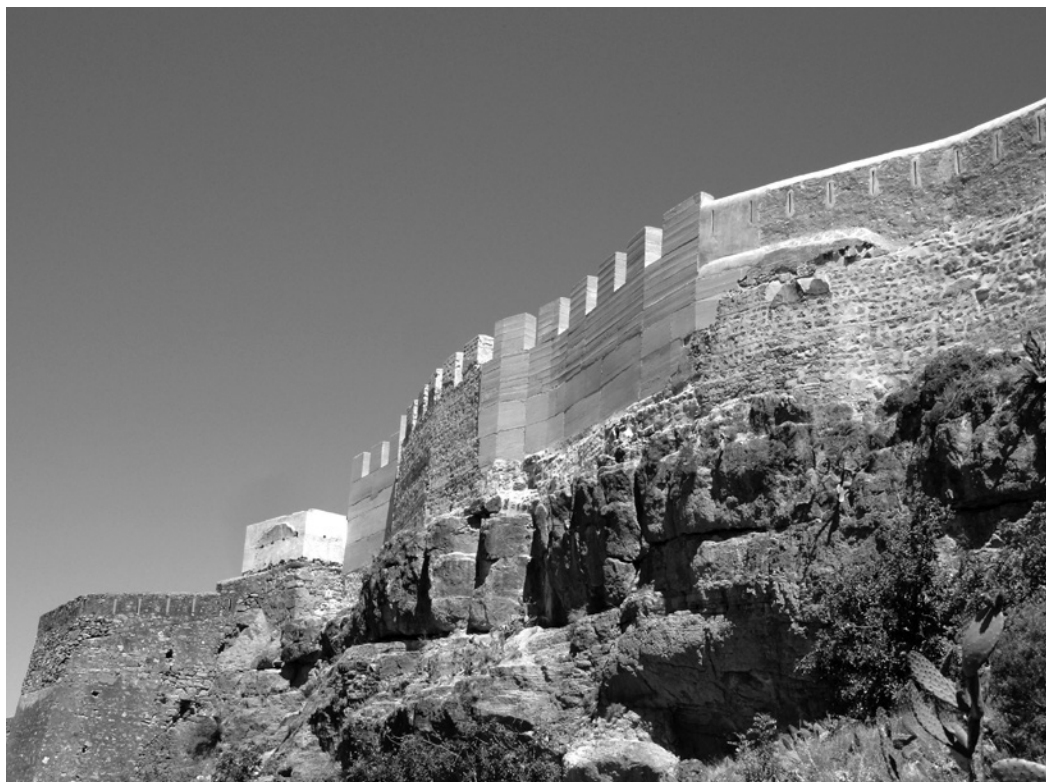
*Sector 3 después de la  
restauración, zona exterior.*
