Restauración exterior de la Mare de Deu en Alcoy

Santiago Varela Botella

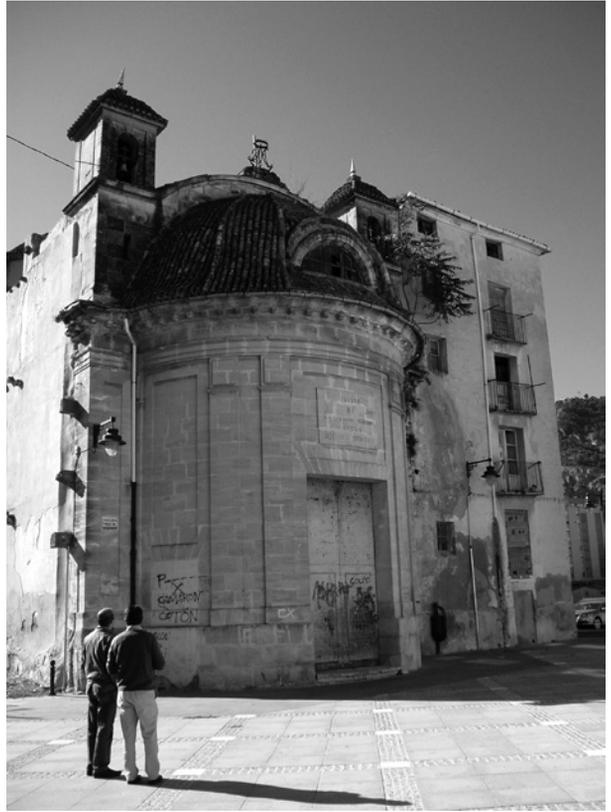
Aspecto de la fachada.

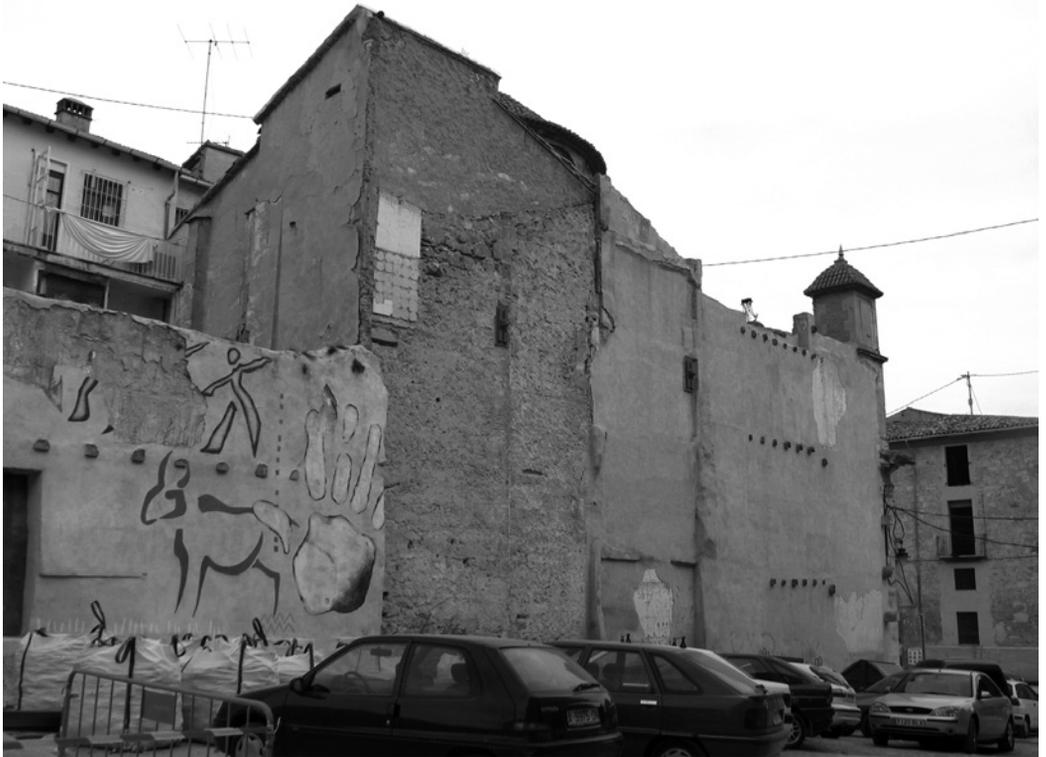
En los últimos años sobre la cornisa del lado norte había crecido un arbusto. Alcanzaba dimensión muy considerable

La parte lateral y posterior.

cuando se acometieron los trabajos. Además de provocar efectos mecánicos sobre la fachada, constituía una de las zonas de entrada de agua de lluvia, con ello el deterioro de la fachada.

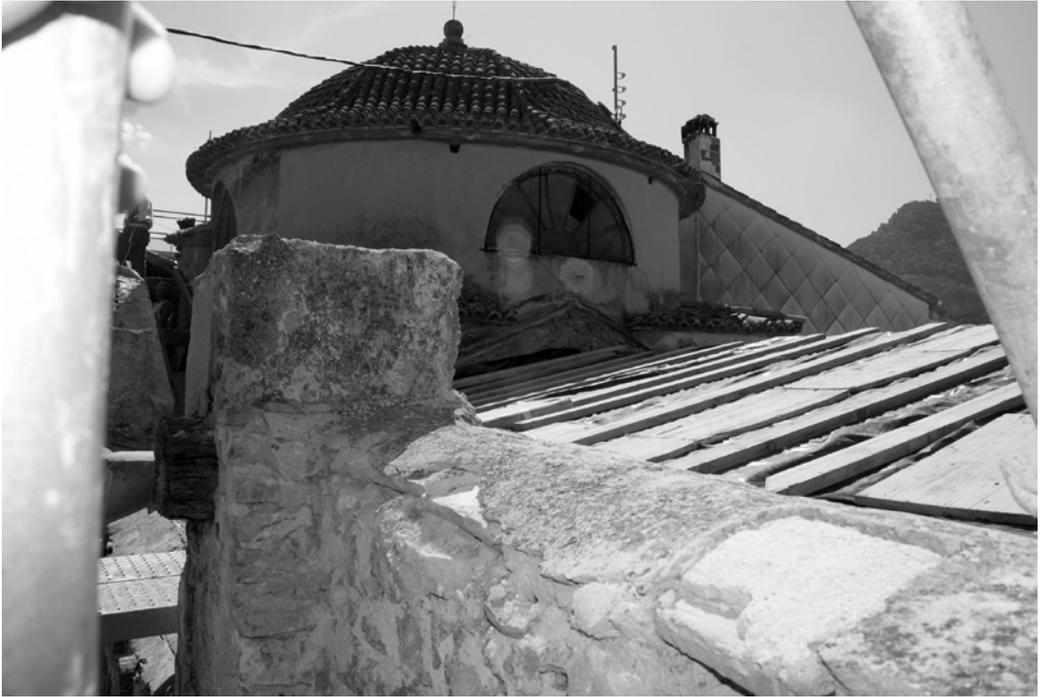
La estructura de la cubierta está realizada con piezas leñosas, sobre la cual apoya el tablero de bardo y en relación directa con la estancia se aprecia el cañizo. Queda terminada en el exterior mediante teja curva. Ofrecía desperfectos considerables en su totalidad.

Nos encontrábamos con la realidad de distintas reparaciones, en las cuales canales y limatesas estaban protegidas con tiras de aluminio gofrado que, aun no siendo visibles desde la calle, distorsiona el correcto funcionamiento de la cubierta.

La cubierta y la cúpula.

La actuación exterior comprende también la restauración de la cubierta, abarcando toda la superficie. Para lo cual se ha levantado y sustituido la actual, limpiando y restaurando las vigas de madera. A su vez, creando la base de un tablero nuevo. Siguiendo las huellas y marcas que fuimos apreciando en la superficie externa del tambor de la cúpula, la

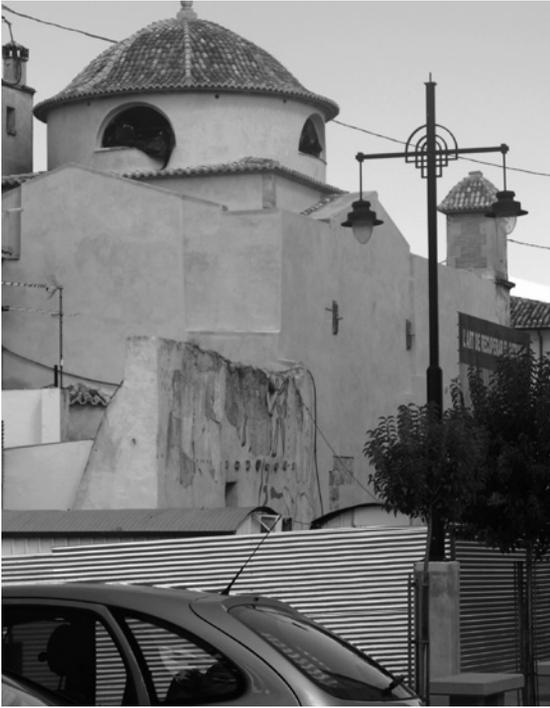
Aspecto de la parte trasera tras la restauración.

pendiente nueva ha sido ajustada a esos indicios originales. Así la pendiente tiene menos inclinación que la anterior. A su vez, esta actuación permite que el tambor gane independencia, de tal manera que su aspecto resulte acorde con la morfología del resto del inmueble. Si bien, este hecho de la terminación e independencia visual del cilindro no se puede apreciar desde el nivel de la calle, visible solo desde los pisos altos circundantes.

Sobre el presbiterio se ha rehecho la cubierta inclinada a dos aguas. De tal manera la parte trasera ha recuperado el aspecto original, acorde con la solución estructural y visual de las características del inmueble, en cuanto a utilización de volúmenes elementales.

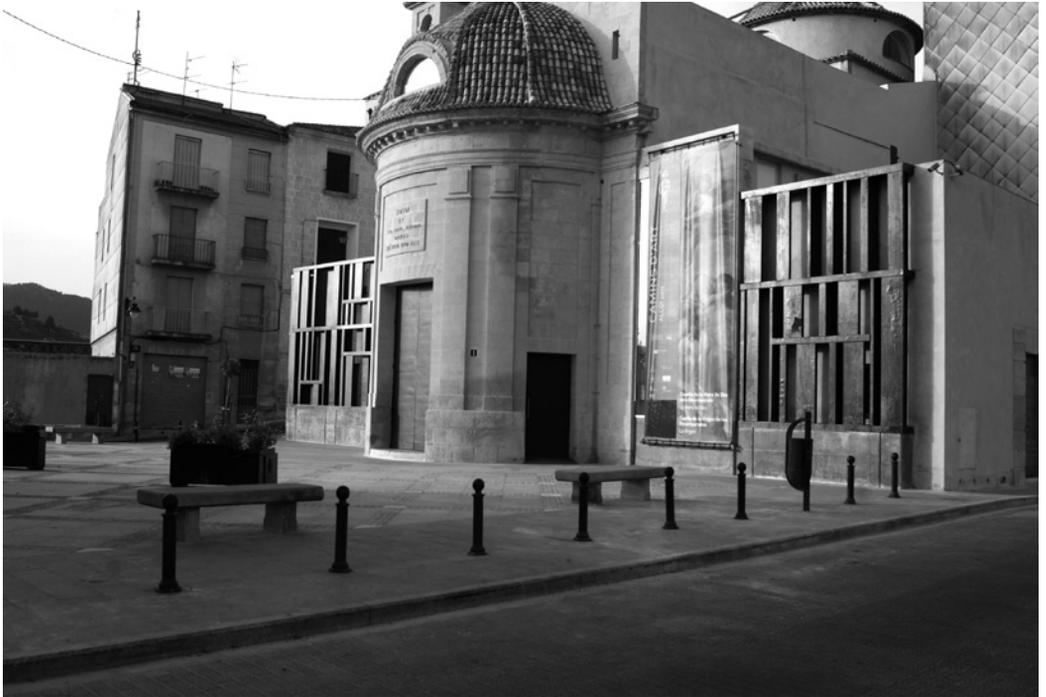
Conjunto de la fachada restaurada.

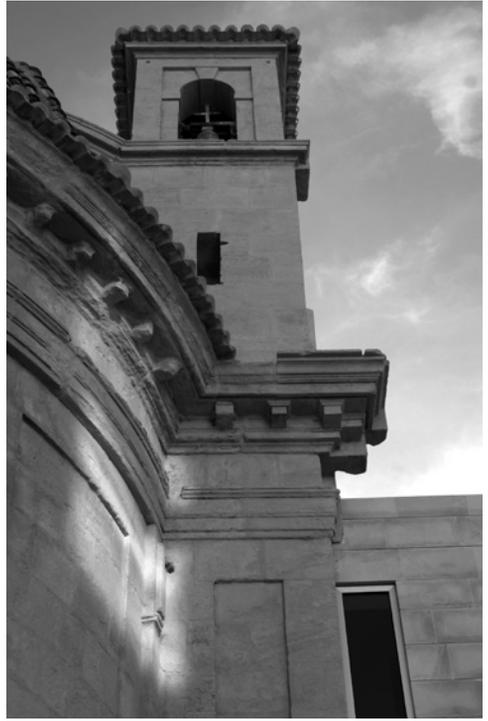
Detalle de la cornisa y campanil del lado norte.

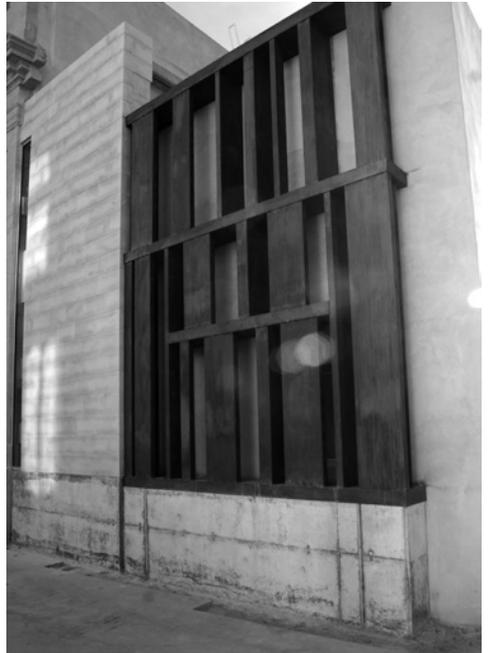
El edificio de la esquina.

En su lugar se ha realizado otro nuevo conservando el volumen para configurar la esquina como pieza urbana imprescindible. La nueva edificación tiene dos plantas, su altura no supera el nivel de la cota del entablamento de la antigua iglesia. Recuperando la jerarquía en la relación visual de los componentes laterales respecto al inmueble de mayor importancia.

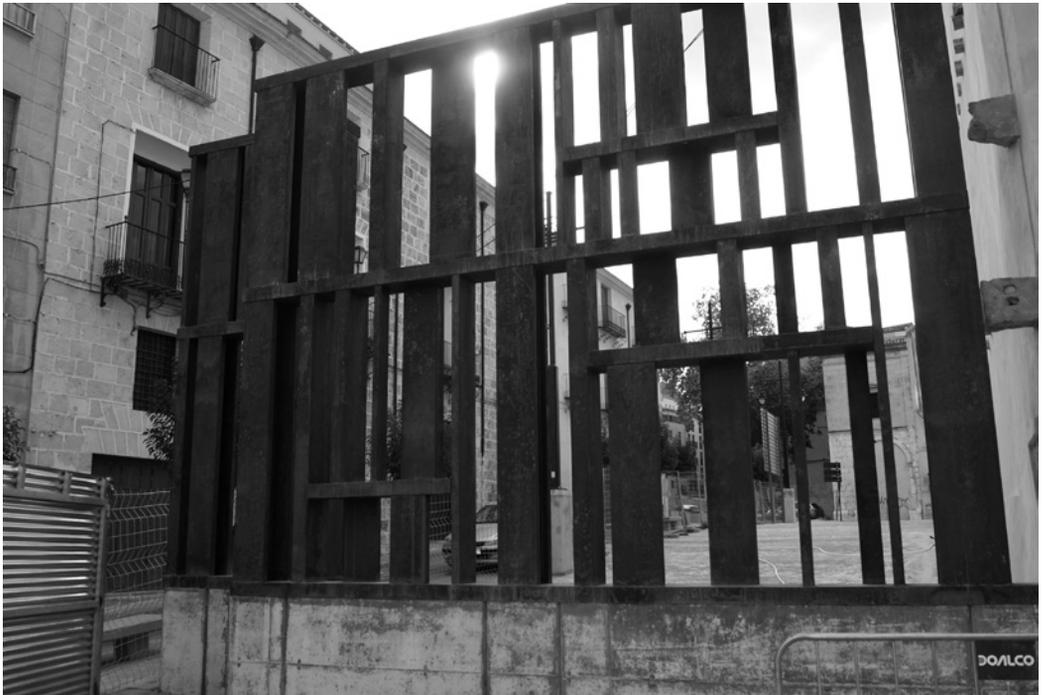
La celosía del lado sur.

Sí se realizó la mampara que materializa la alineación de levante. Siguiendo el tramo al sur de la iglesia, queda resuelta por una cancela calada, de planchas de hierro. Su composición es similar a la del tramo norte mencionado. Dispuesta sobre un zócalo de hormigón, la altura se iguala al basamento de la fachada de piedra. Por encima se colocan las piezas metálicas verticales, dejando claros y transparencia siguiendo la misma composición. El remate horizontal de la cancela queda por bajo del entablamento de la fachada de la iglesia. Con la finalidad de mantener la simetría geométrica entre ambos laterales, el frente del lado sur tiene un quiebro. De tal manera el tramo de mayor longitud coincide con la dimensión del situado en la parte norte. Mientras el exceso en la dimensión que ofrece la alineación se retira hacia la parte interior del solar, sin perder por ello la apariencia formal y compositiva.
