Las actuaciones realizadas en la cartuja de Escaladei por el Servei de Patrimoni Arquitectònic de la Generalitat de Catalunya

Esther Colls Rissech

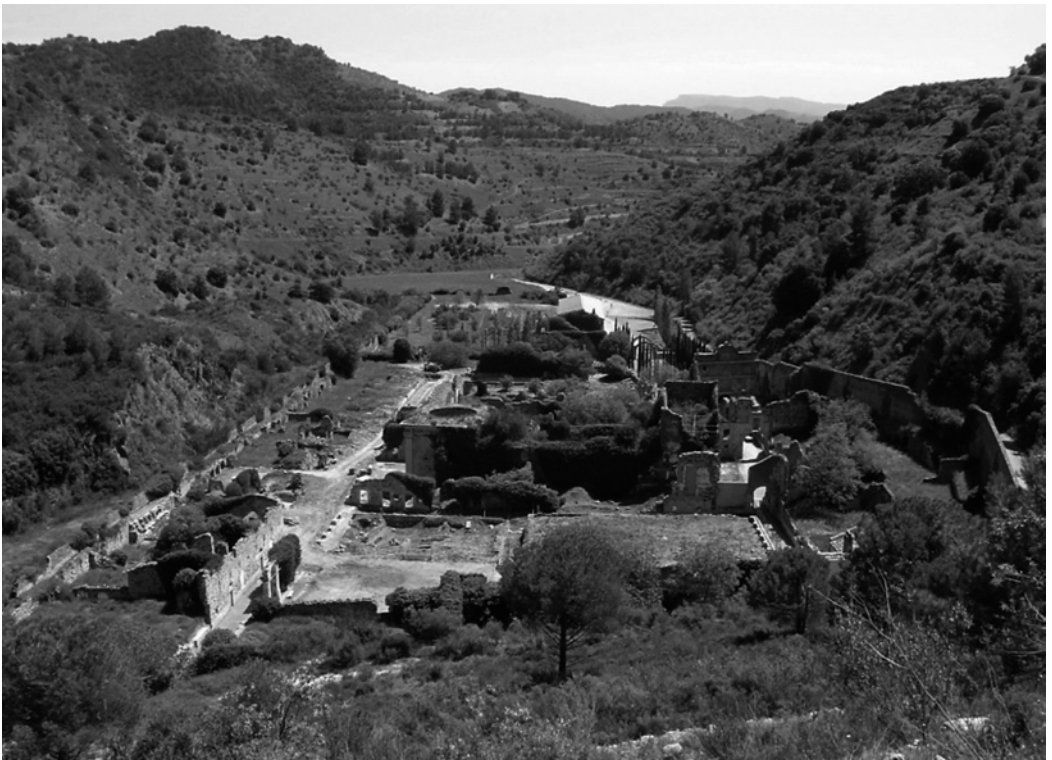
La cartuja de Escaladei. Obsérvese el emplazamiento y el estado de ruina (E. Colls).

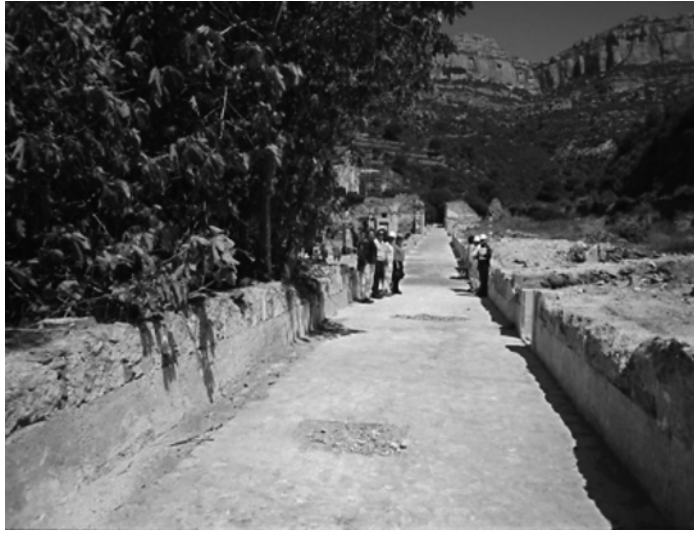
Claustro norte. Pavimento original descubierto (E. Colls).

Se constató que conservaba gran parte de pavimentos. La mayoría de las piezas, de baldosa cerámica, no tienen una cocción correcta. Esto en su época carecía de importancia porque estaban protegidas bajo cubierta. Actualmente es un problema, puesto que al estar expuestas a la intemperie, se desintegran.

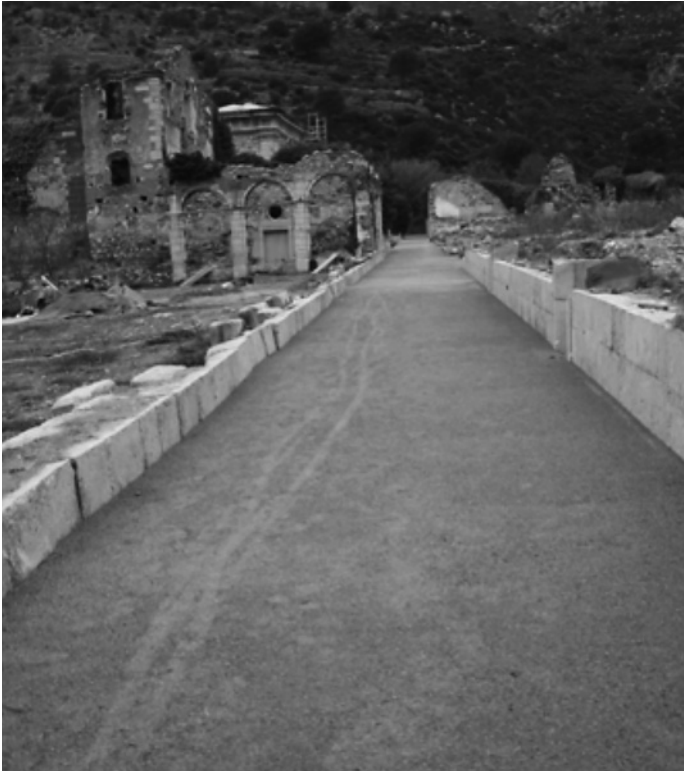
Claustro norte. Nuevo pavimento provisional sobrepuesto para protección del pavimento original (E. Colls).

que prácticamente está al completo y se volvió a tapar, mediante una especie de pavimento provisional, hecho con restos rotos de piezas procedentes de la misma cartuja, trituradas y ligadas con mortero de cal muy pobre, todo sobre geotextil, para proteger la baldosa original. Se excavó y consolidó el cuerpo existente sobre la bóveda de la parte de poniente de la iglesia y el arranque de la cúpula de la sacristía. Se excavó y consolidó una celda. Se adecuó la zona de acceso a la cartuja, el aparcamiento, las puertas de acceso y protección a la cartuja y se mejoró la zona de recepción de los visitantes.

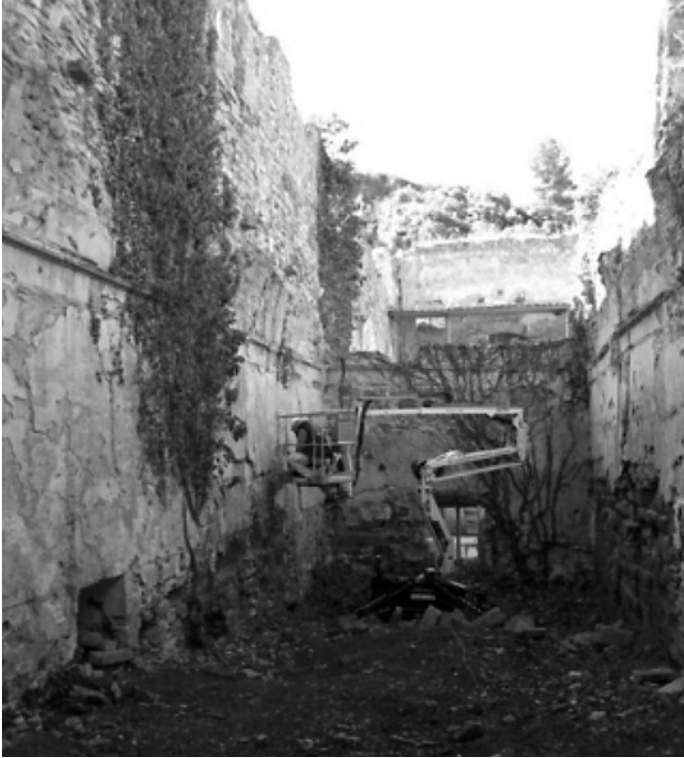
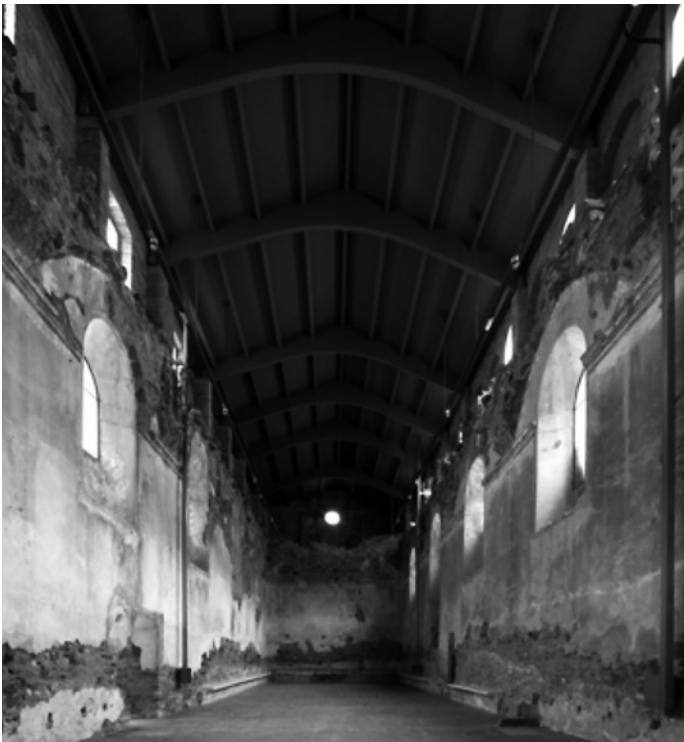
Imagen del refectorio, al principio de las obras (E. Colls) e imagen, con la cubierta y restaurado (Urcotex. E. Salas).

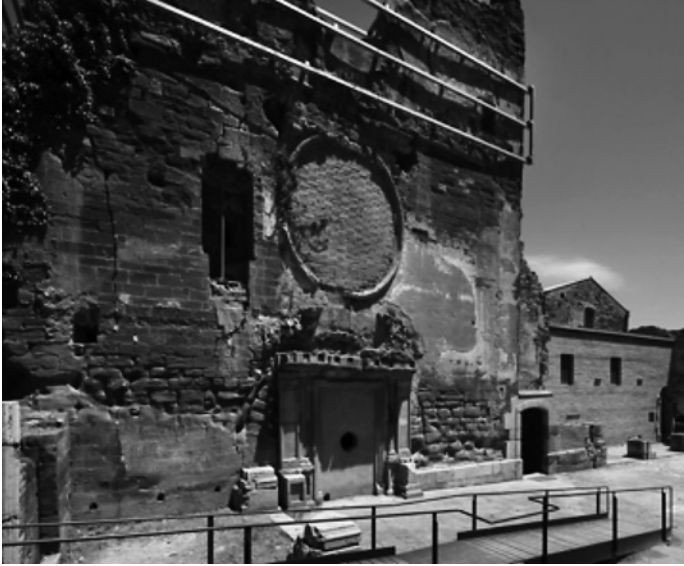
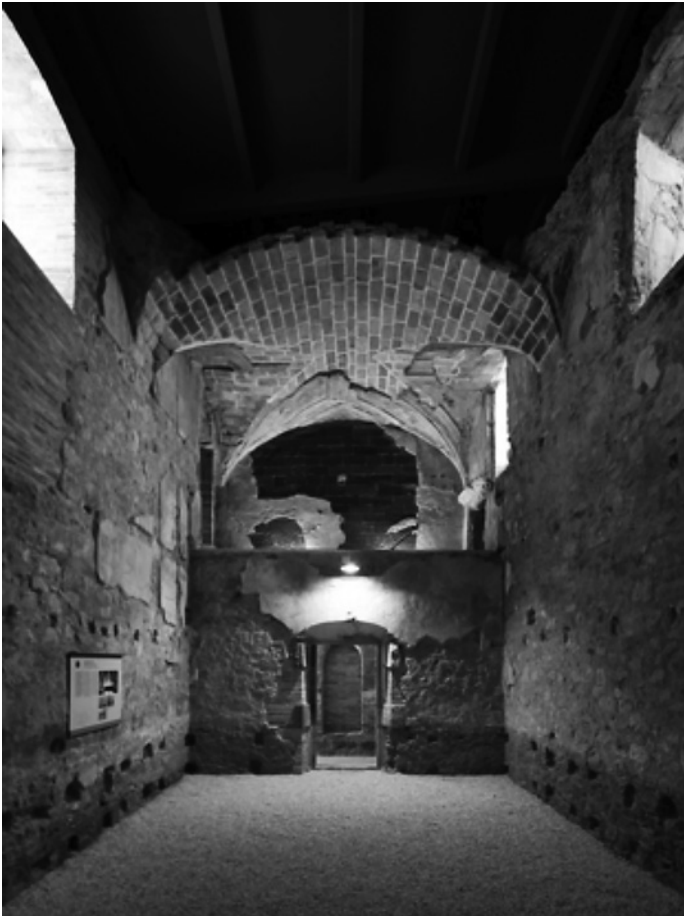
Los trabajos realizados en el capítulo de los legos permitieron recuperar una crujía existente de bóveda, que presentaba restos interesantes de pintura decorativa. La bóveda, construida con material diverso, había perdido su geometría y amenazaba ruina. Ello obligó a arrancar parte de los yesos con decoración pictórica y a la posterior reintegración, después de la reconstrucción de la bóveda (véase imagen derecha página anterior). Con este proceso, además de salvaguardar

Imagen superior: en primer plano la fachada de la iglesia, aún sin restaurar, en segundo plano la fachada del capitulo de los legos. Imagen inferior: interior del capitulo de los legos. Obsérvese los restos de yesos con pinturas restauradas sobre la bóveda reconstruida (Urcotex. E. Salas).

las pinturas conservadas en el lugar original, se pudo respetar la solución constructiva tradicional de plementería hecha con ladrillos, sin utilizar soluciones ortopédicas.

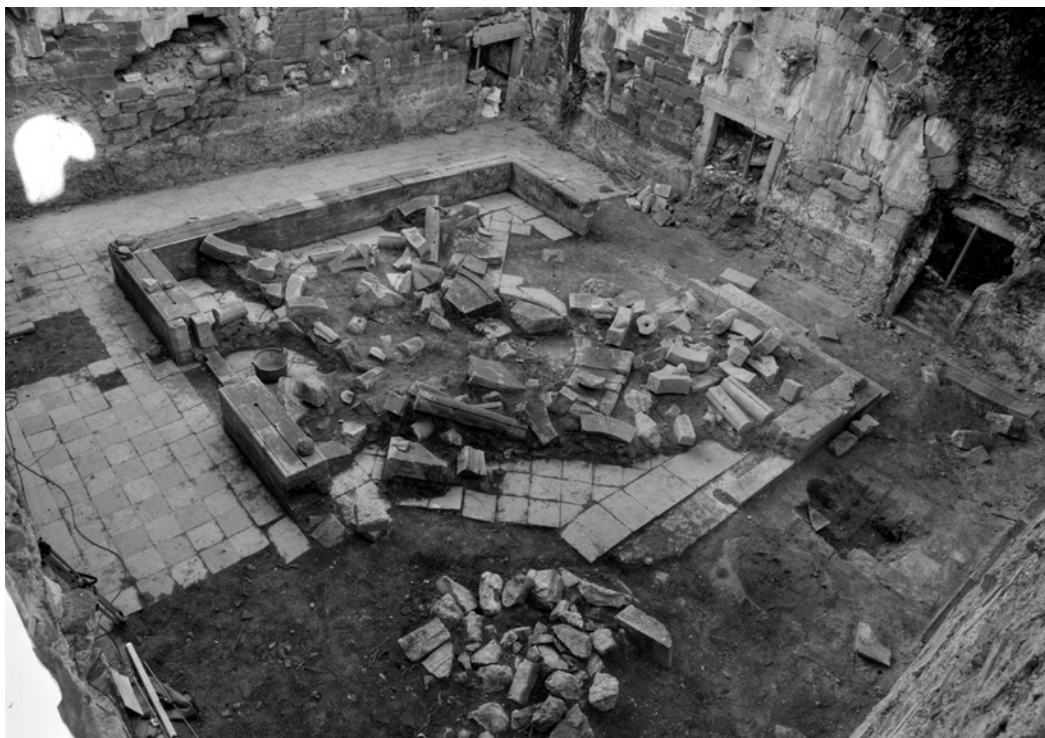
El claustro menor después de la excavación arqueológica. Aparecieron cerca del 70% de los elementos arquitectónicos (bases, columnas, capiteles, salmeros, dovelas, el pavimento de mármol...) que formaban las galerías originales (Urcotex. E. Salas).

La reconstrucción/recuperación del conjunto renacentista del claustro minor, prácticamente a partir de la nada. Esto fue posible gracias a que se pudieron recuperar, de entre los escombros, cerca del 70% de los elementos arquitectónicos (bases, columnas, capiteles, salmeros, dovelas, el pavimento de mármol...) que formaban las galerías originales. No imaginábamos que los encontraríamos hasta que iniciamos las obras. Fue un ejercicio de anastilosis, donde las piezas que estaban repartidas por todas partes fueron encajando y recolocándose, tal como se resuelve un rompecabezas. La imponente fuente central, obra del escultor Salvador Illa (siglo XVII) que presidía el claustro, ahora vuelve a fluir. Las capillas anejas tienen ahora volumen y forma.

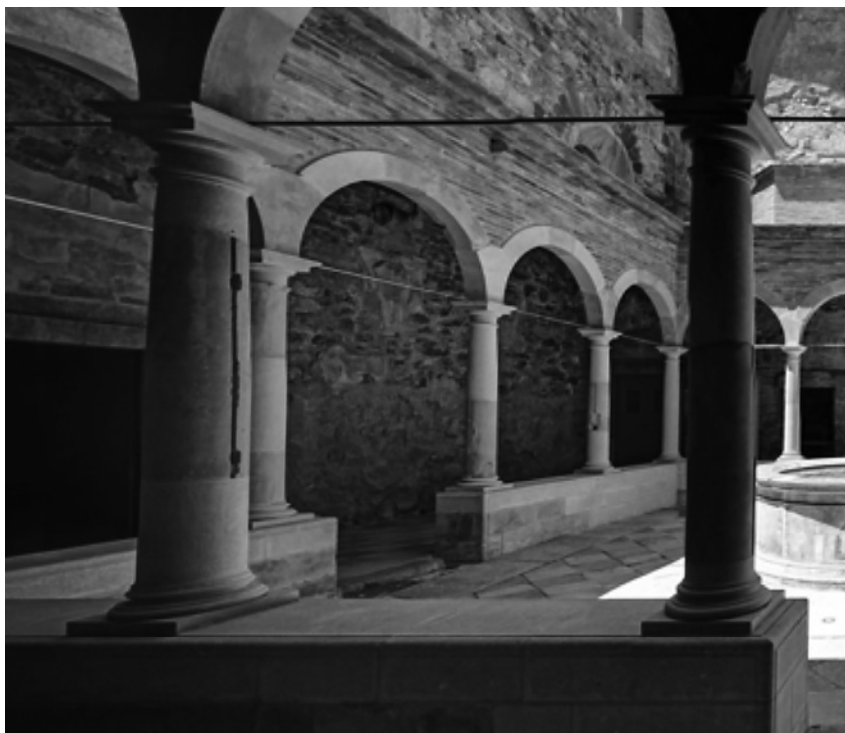
El claustro menor reconstruido (Urcotex. E. Salas).
