Recuperación del mecanismo basculante del patio de butacas del Teatro Palacio Valdés

Mikel Landa Esparza
Alazne Ochandiano Uriarte

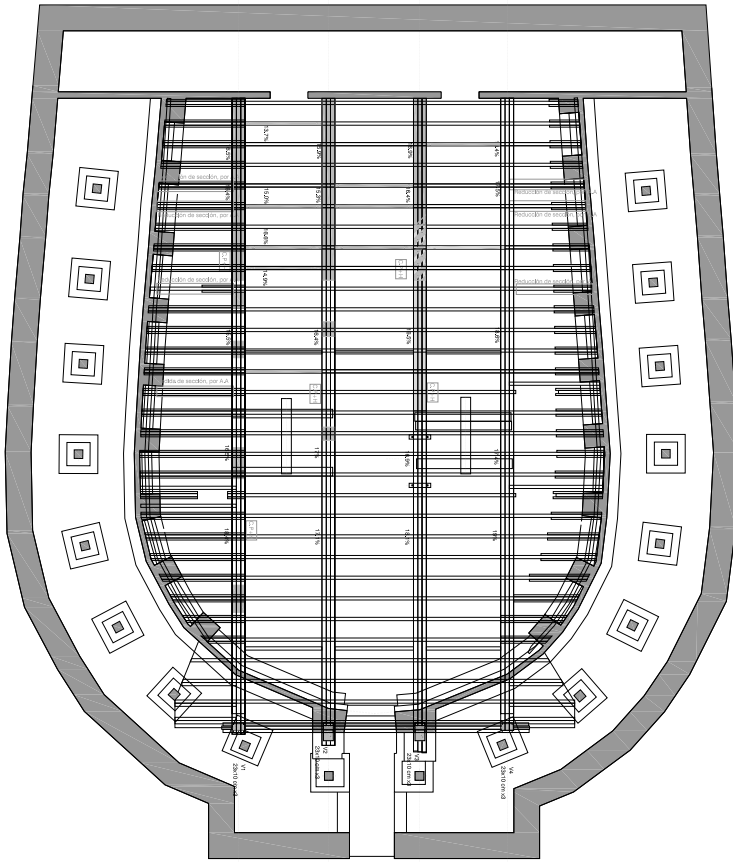
Tras este análisis, se concluyó que había un importante número de elementos que no estaban en condiciones de soportar las cargas a los que estaban sometidos, principalmente los verticales, con importantes daños en sus bases debido a que estaban empotrados en la solera de hormigón. La viga que soportaba la primera línea de contrapesos sufría cinco roturas, y estaba visiblemente deformada, y había un buen número de piezas desplazadas de su posición original. La longitud de los brazos de los contrapesos no permitía levantar la plataforma hasta la horizontal, y se encontraron además otras incongruencias en el diseño estructural del mecanismo.

Patologías biológicas y constructivas en la estructura del forjado (Landa-Ochandiano, arquitectos).

en cuenta el respeto hacia el modo de trabajar de los entramados existentes de madera. Estas reparaciones se ejecutaron mediante técnicas de injertos de madera encolados, que garantizan la estabilidad de los elementos restaurados y por tanto de la estructura de la plataforma en su totalidad. Se realizaron intervenciones blandas, evitando la sustitución de un gran número de elementos. Se utilizó el mismo sistema para los refuerzos de los elementos horizontales secundarios. El material empleado para ambas intervenciones fue madera de las mismas características resistentes y especie que la existente en la plataforma y resina epoxy, empleada como adhesivo. Esta técnica respeta al máximo la madera existente en la estructura garantizando su función resistente.

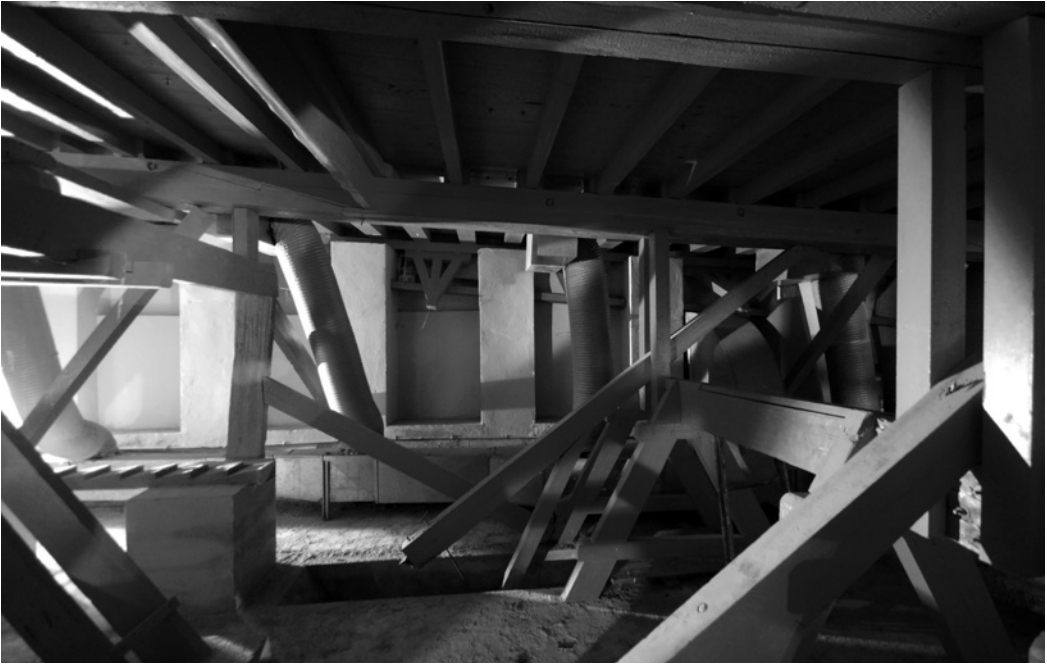
Estado de la estructura del mecanismo previo la intervención. Se observan los desplomes de varias piezas y las lanzas de los contrapesos incompletas (M. Landa).

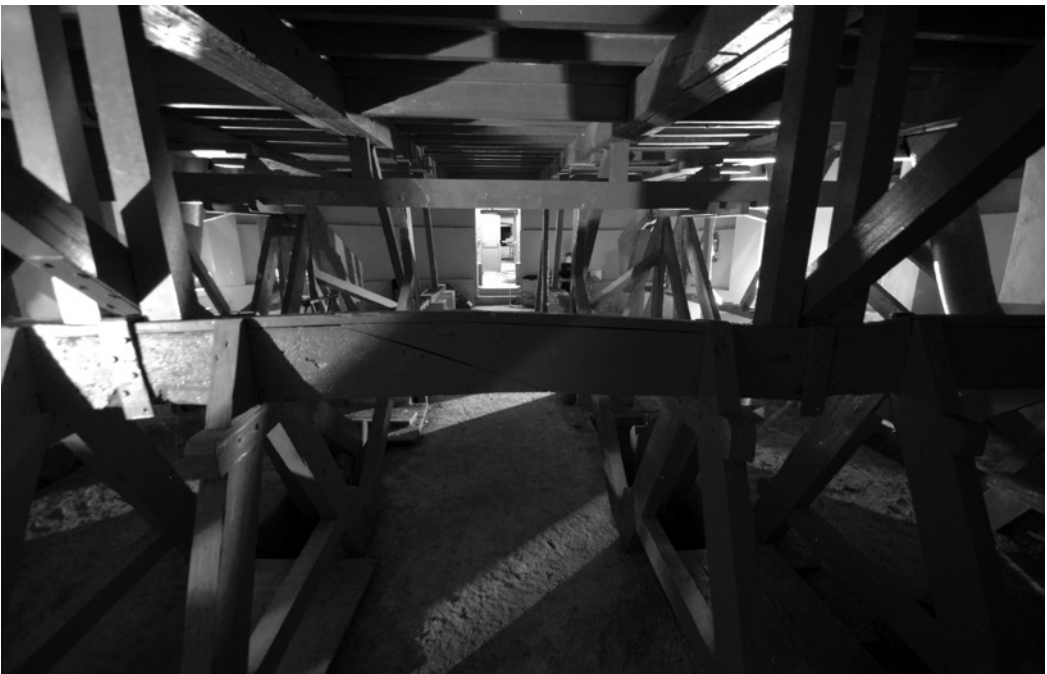
Estado inicial de la viga que sustenta la primera fila de contrapesos, completamente deformada y con roturas debidas a la flexión (M. Landa).

En el caso de los pies derechos y la viga que soportaba los contrapesos se decidió no repararlos sino sustituirlos por

piezas de elondo, frondosa que aporta unas características resistentes superiores a las del pino inicial y una mayor resistencia al fuego, permitiendo así unas dimensiones similares a las originales, respetando la geometría y el aspecto del mecanismo y cumpliendo a la vez con la normativa.

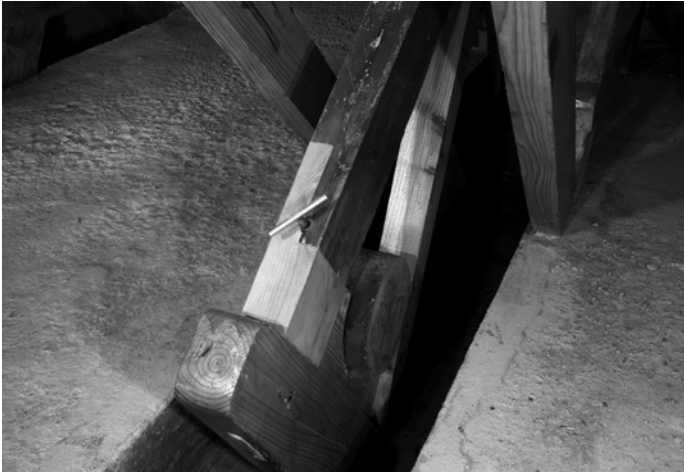
Injerto de reparación para la recuperación del alojamiento de contrapeso en uno de los balancines (M. Landa).

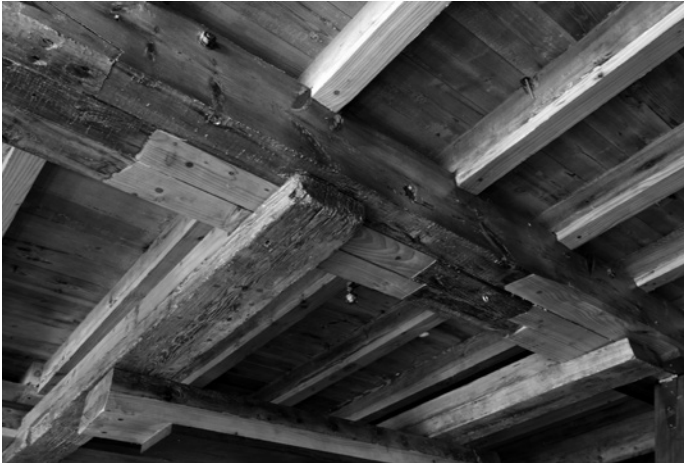
Vista del forjado de la plataforma, con las reparaciones efectuadas en las vigas principales y los refuerzos en los elementos secundarios (M. Landa).

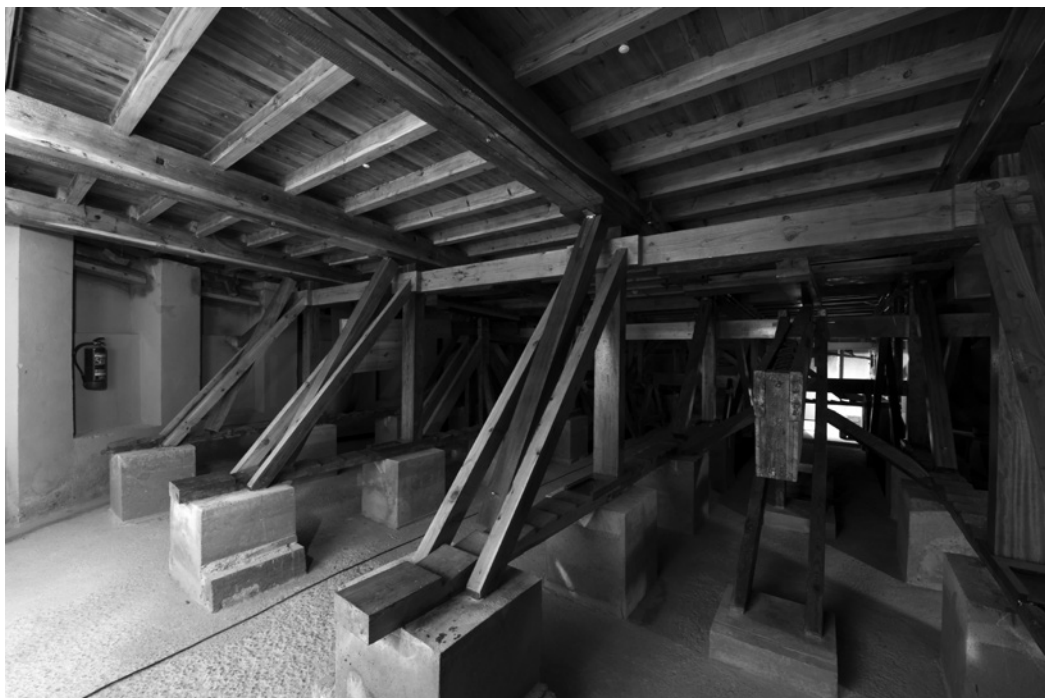
Imagen del tercer pórtico de pilares móviles, sustituidos los originales de pino por piezas de elondo, y duplicados los tornapuntas a cada lado de los pilares (M. Landa).

Se corrigieron también las incoherencias en el diseño estructural, reubicando algunos pilares de forma que la transmisión de cargas se realizara de forma no excéntrica, duplicando algunas de las tornapuntas, y disminuyendo la excentricidad de los apoyos de los balancines. Se evitó el empotramiento de cualquier elemento en la solera de hormigón mediante la colocación de herrajes, para evitar la humedad por capilaridad en los elementos de madera.
