La restauración interior de la Mare de Déu de Alcoy

Santiago Varela Botella

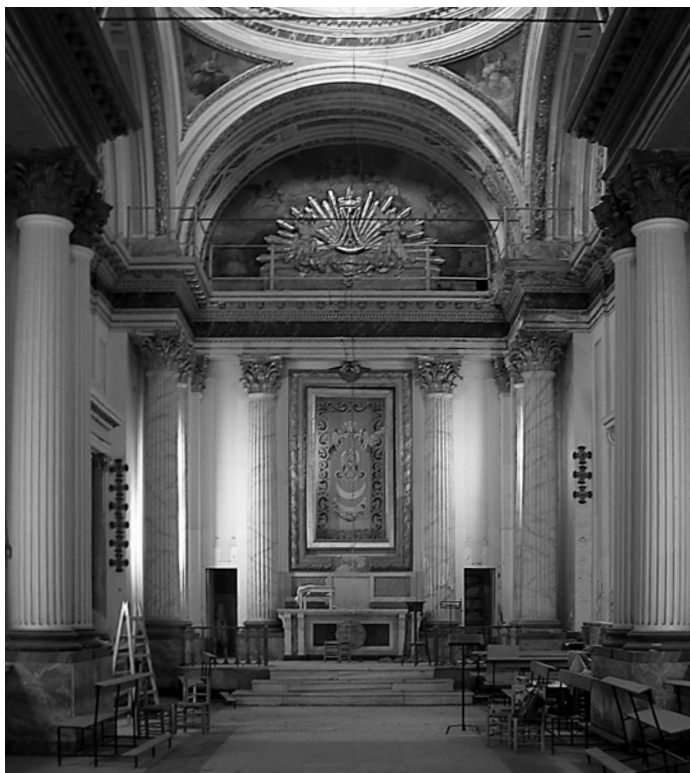
La nave vista hacia el altar mayor, antes y tras la restauración (S. Varela).

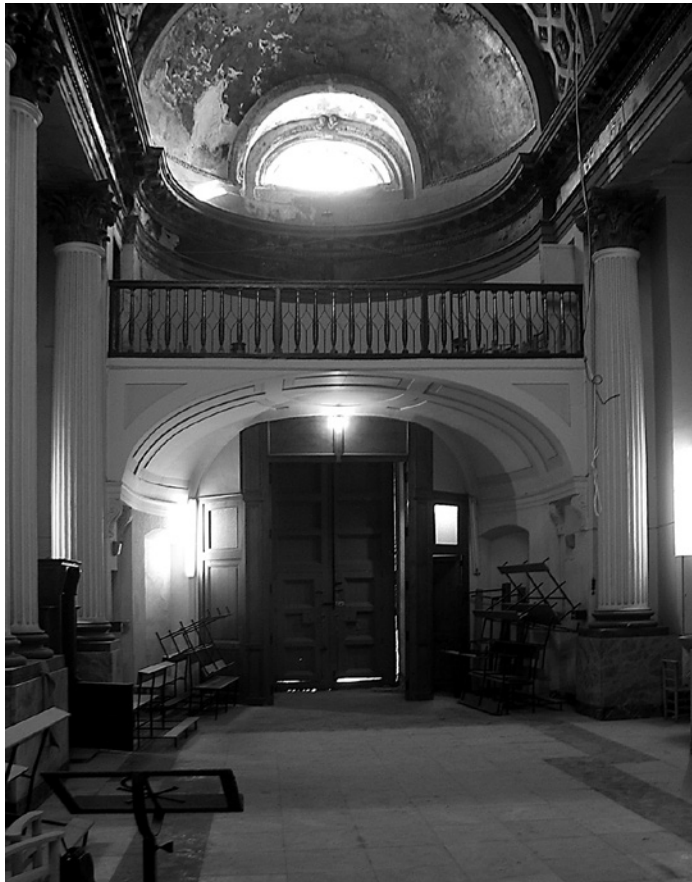
El acceso y coro antes y tras la intervención (S. Varela).

Especial interés se ha prestado en la recuperación del altillo que estuvo destinado al coro, vinculándolo a la contemplación y a dotar al inmueble de la mayor superficie posible para aumentar su capacidad de utilización.

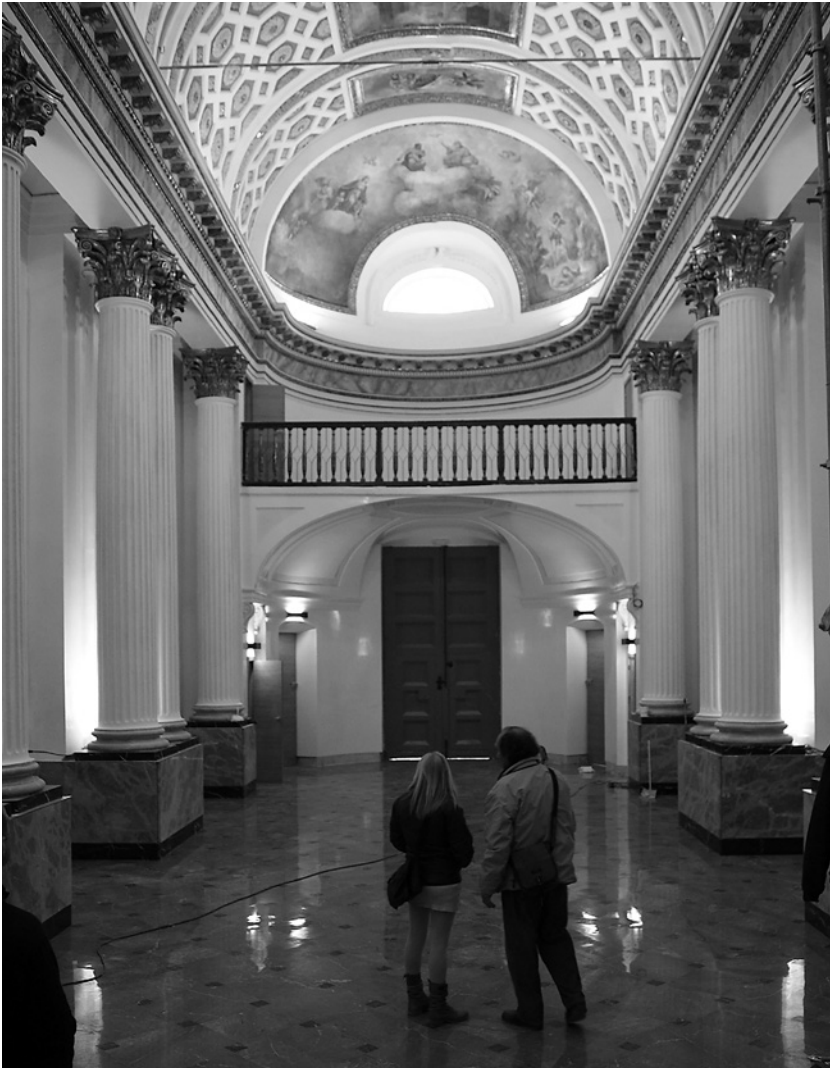
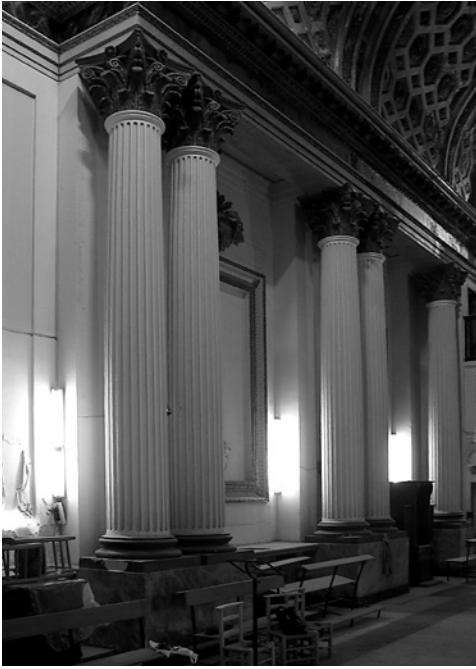
El lateral norte, aspecto preliminar y posterior a la restauración (S. Varela).

Son las patologías más llamativas, con una incidencia de superficie más amplia en la pared recayente a orientación norte, esto es la más desprotegida, con resultados de gran deterioro y desprendimiento en los revocos de revestimiento. Afectando a las terminaciones y, en particular, a las pinturas realizadas al fresco existentes en la cúpula del atrio de entrada.

Muy llamativas son las situadas en el lateral norte del presbiterio, consecuencia del mal funcionamiento de la cubierta y la retención de agua de lluvia.

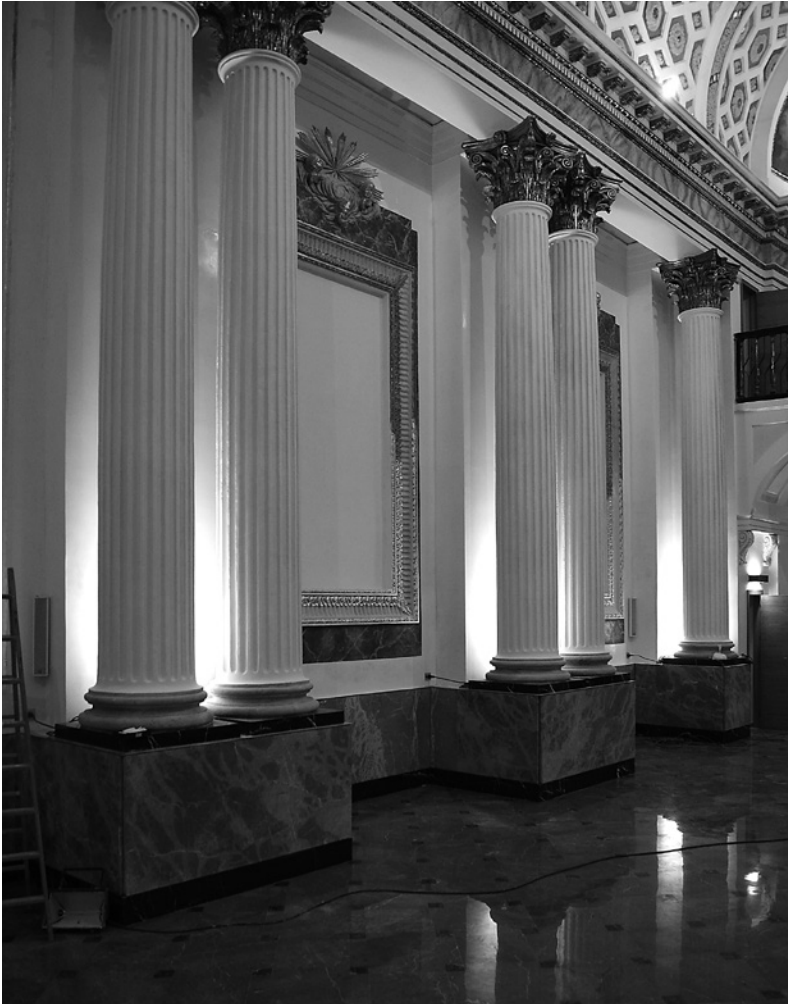
Hay grietas muy pronunciadas en los arcos torales del crucero. Son consecuencia de los empujes oblicuos provocados por la descarga de la cúpula

En su momento se colocaron tensores en los arcos coincidiendo con los planos de las alineaciones de levante y poniente

de mayor trascendencia llevadas a cabo, consistió en coser y sellar las grietas, en especial las que se sitúan en los arcos torales del crucero, en particular en los laterales norte y sur.

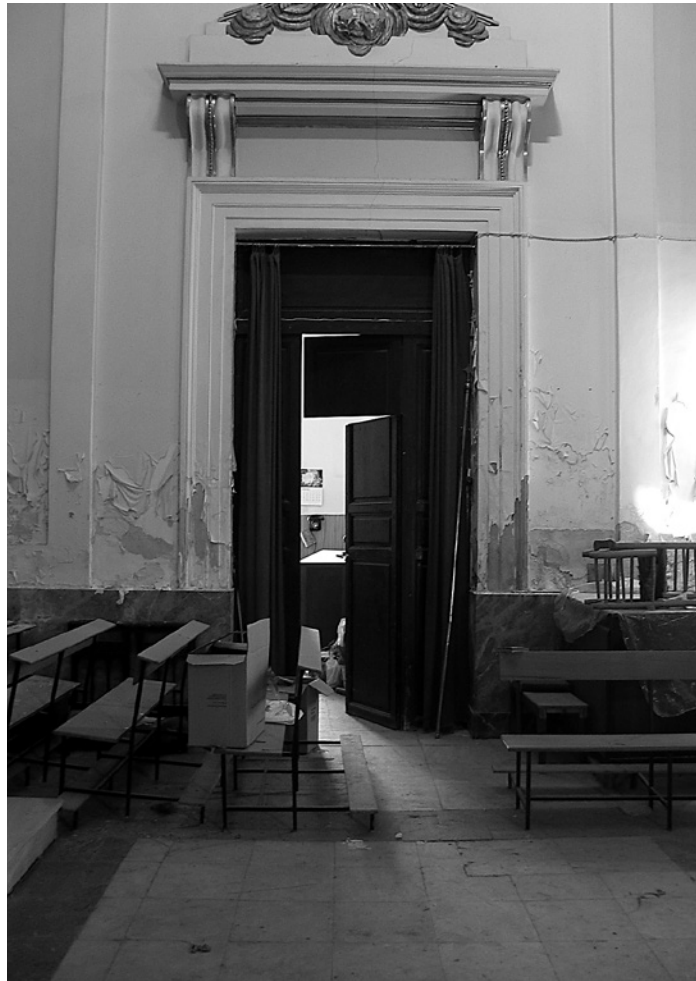
La puerta de acceso a la antigua sacristía, aspecto final (S. Varela).

En la antigua sacristía, ya sin uso y en lamentable estado de conservación, se han instalado los aseos sanitarios necesarios para el disfrute público previsto.

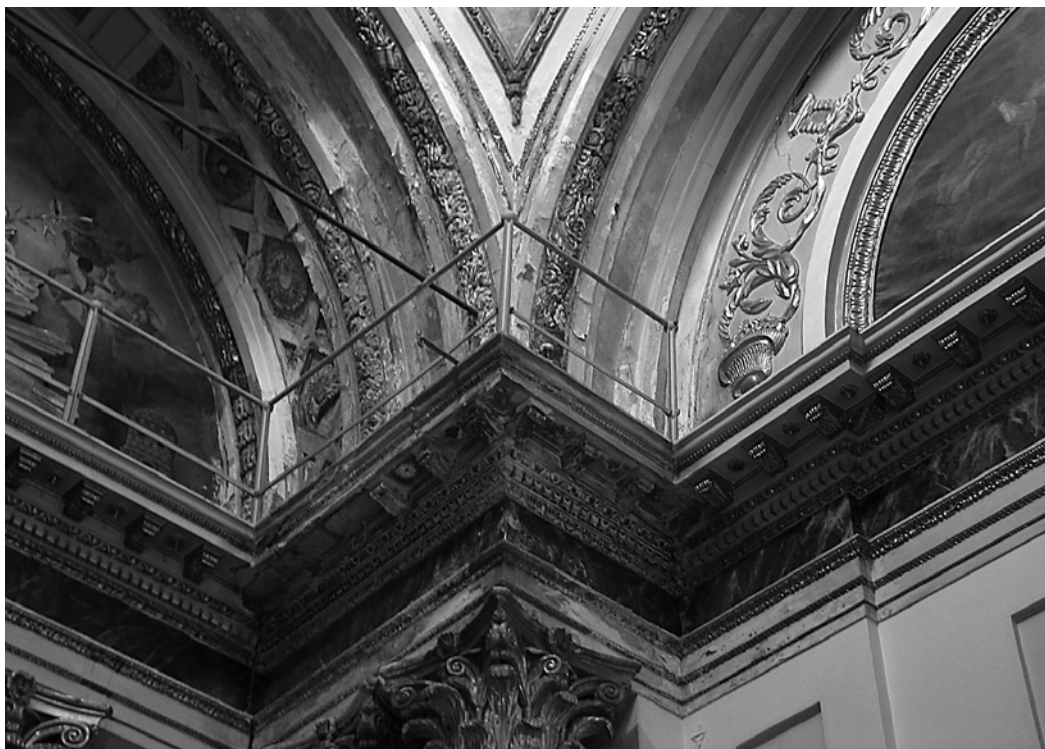
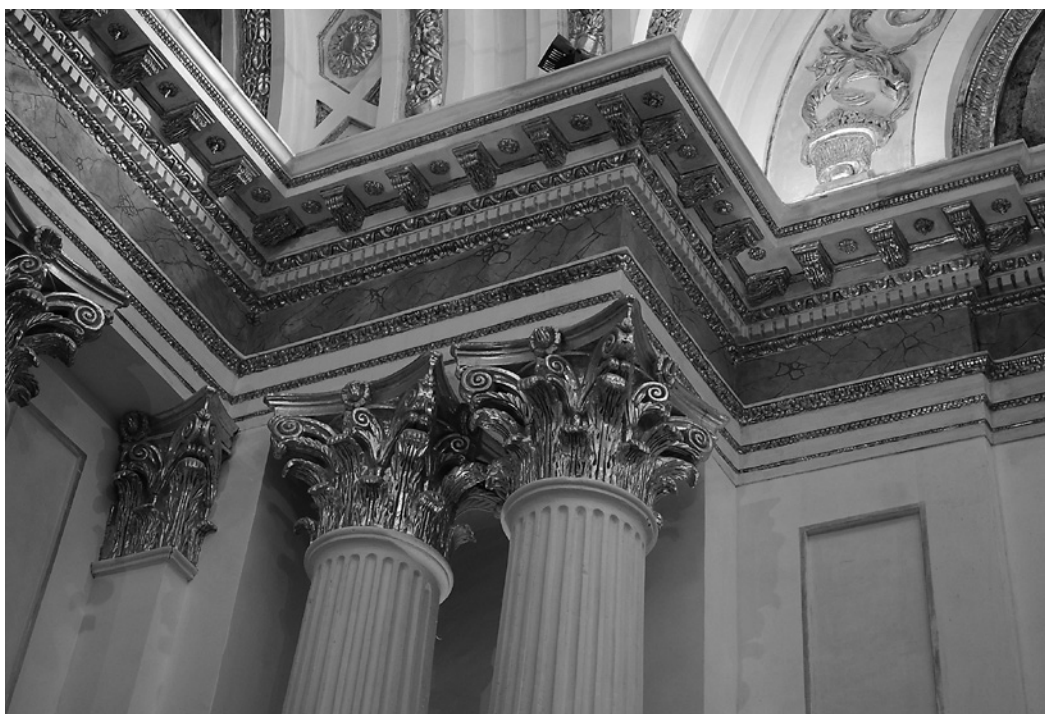
Entablamento del presbiterio con el deterioro precedente y concluida su restauración (S. Varela).

Una de las zonas más dañadas se encontraba en el parte alta del lado izquierdo del presbiterio. El mal funcionamiento de la recogida de aguas pluviales, el atasco casi permanente de la cubierta y la falta de mantenimiento desde que el edificio quedó cerrado al culto, fueron las causas de infiltraciones de agua. El deterioro observado en un periodo temporal muy breve resultó ser muy acusado, hasta tal punto de provocar el desprendimiento de las capas de revestimiento que constituyen el acabado interior. Una vez reparada la cubierta y el sistema de recogida y evacuación de las aguas de lluvia, tras el oportuno secado de la fábrica constructiva se procedió a la restauración, unificada con el resto de la terminación de conjunto en el interior.

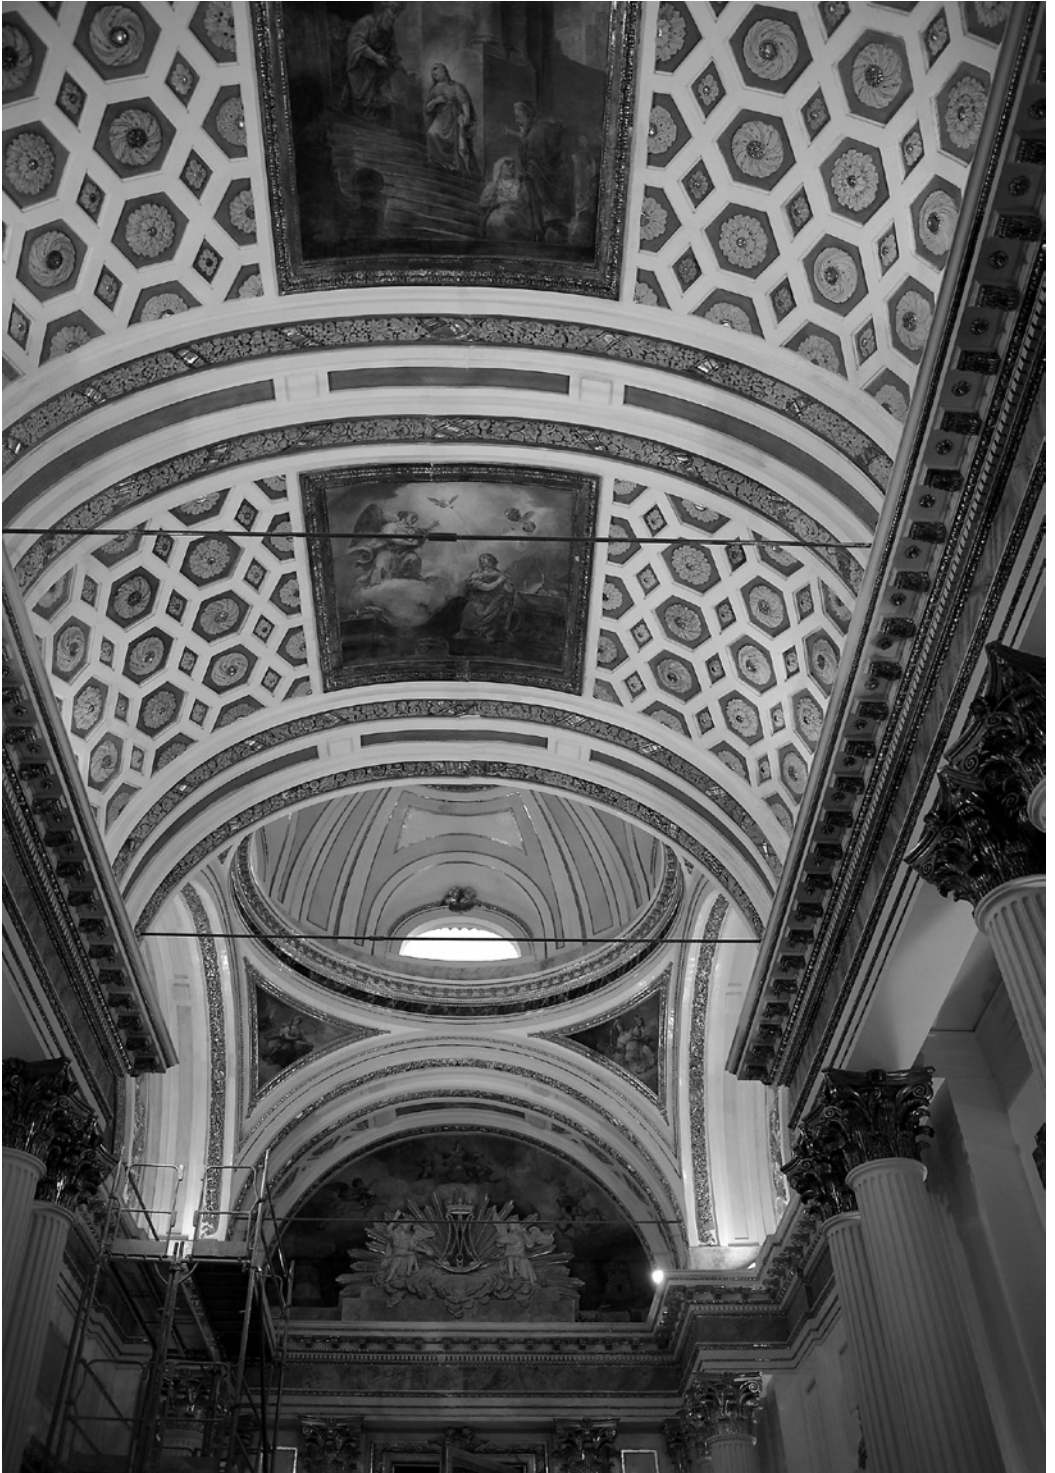
La bóveda restaurada (S. Varela).

Se ha procedido a eliminar las capas de pintura al plástico. Logrando así la consiguiente recuperación y procediendo a restaurar los acabados superficiales de los paramentos verticales y de las bóvedas y cúpula, conforme a los materiales y colores originales, existentes debajo de la capa de la pintura añadida de manera impropia. Estos colores rememoran los colores y tonos oscuros empleados en la arquitectura de la antigüedad romana. También se ha actuado en la cuidadosa reposición de los dorados, al efecto aplicando pan de oro y en los casos adecuados plata cordada, tal como correspondía en cada caso. Así mismo, se procede a la restauración conveniente de las pinturas de los cuadros situados en paredes y, es particular, en los casetones de la bóveda y cúpula.

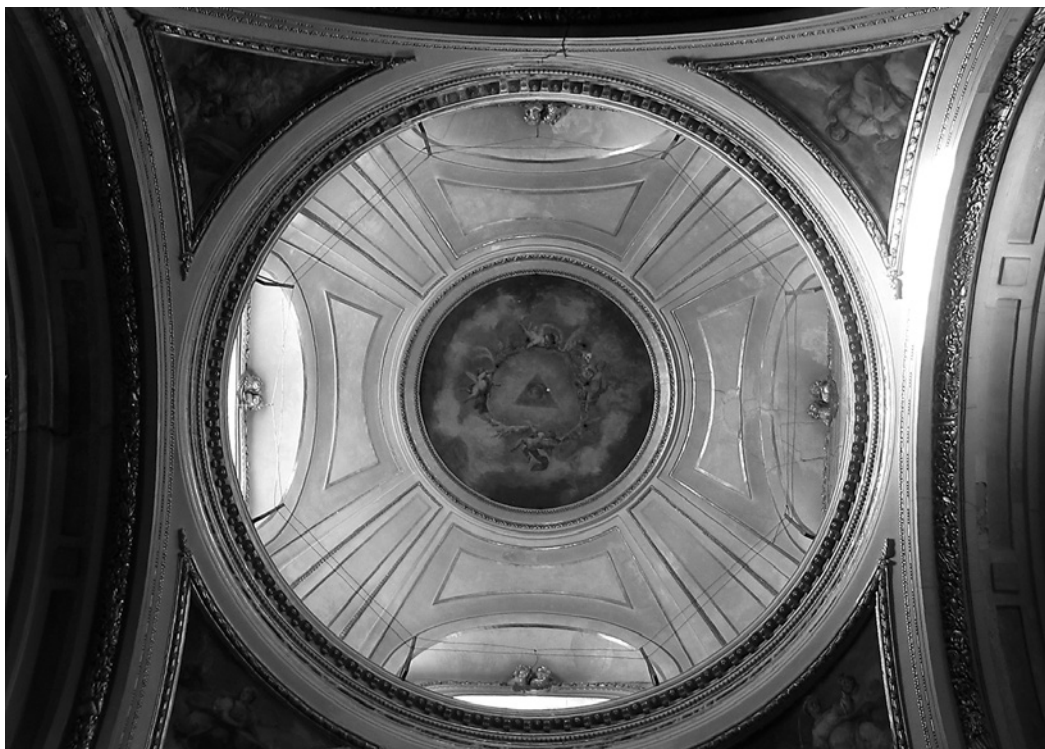
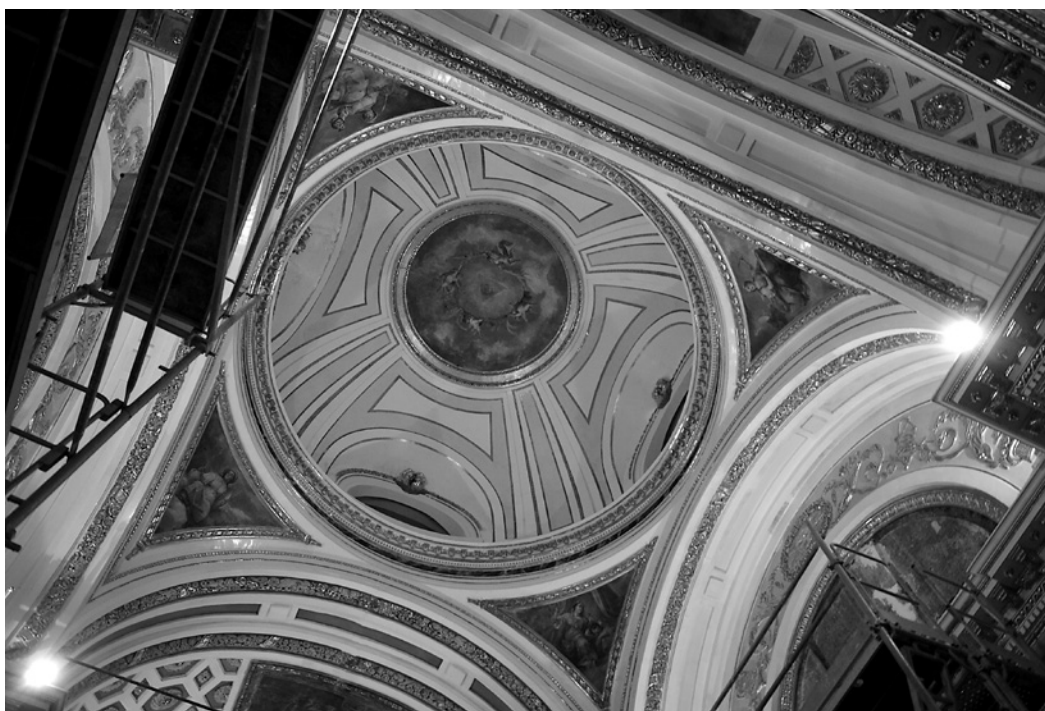
La cúpula antes y tras la restauración (S. Varela).
