El proceso de restauración de la Casa-Palacio de los Luna en Daroca

Javier Ibargüen Soler

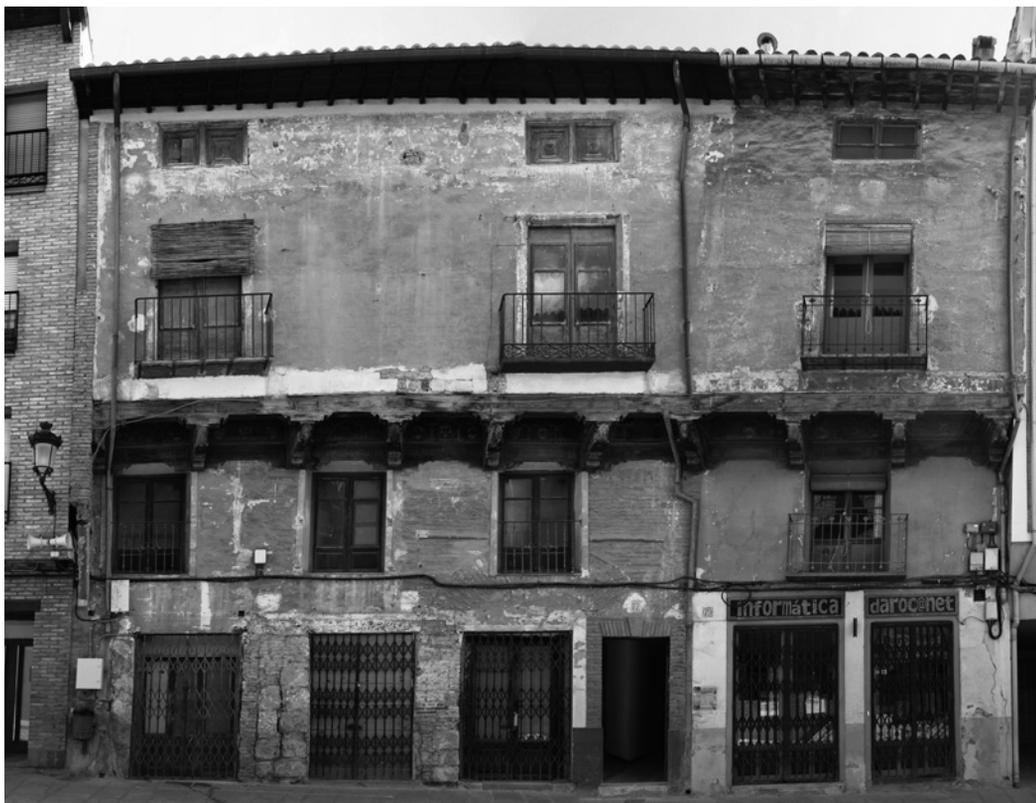
Vista general de la fachada principal (Foto: J. Ibargüen).

En cuanto a la fachada principal del edificio, se encuentra alterada básicamente por debajo del voladizo de la planta noble, donde prácticamente ninguno de los huecos responden a los originales. Los de la entreplanta son añadidos o transformados de otros anteriores, y el de la portada central se percibe perfectamente por su gran arco de ladrillo y la moldura horizontal de remate superior. La portada fue eliminada antiguamente, puesto que una de sus jambas fue sustituida por la puerta de acceso a la finca contigua, una vez fragmentado el edificio.

En la fachada principal recibirá un tratamiento unitario, reconfigurando los huecos originales y cegando los de la entreplanta añadida, para acabar recuperando el agramilado adaptado a las hiladas del ladrillo. La restauración del excepcional voladizo de madera decorado con escudos heráldicos será una cuestión fundamental de su tratamiento final.

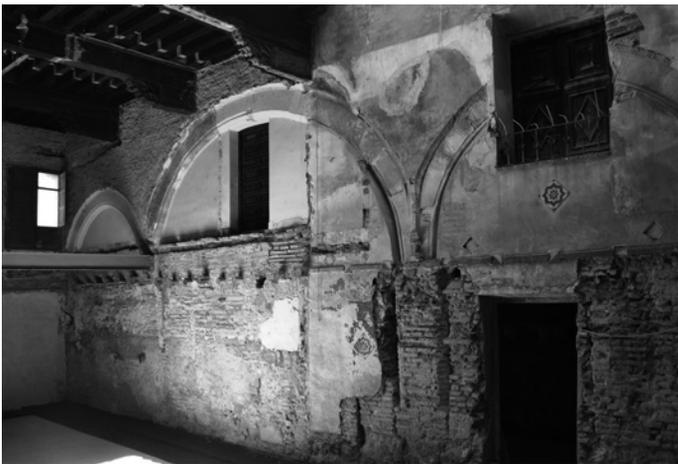
Posteriormente, una vez adquiridos los locales comerciales de la planta baja, pudo demolerse la totalidad del forjado de la entreplanta, compuesto de dos entramados: el inferior de rollizos de madera y revoltón, con falso techo de cañizo, y un forjado de viguetas pretensadas por encima del anterior. Se pudo comprobar que los arcos que separan ambas crujías se conservan en gran parte, aunque muy deteriorados, por encima de las entreplantas, y que por debajo la estructura porticada prácticamente desaparece. Esto hace suponer que la temeraria estructura que hipotéticamente se planteó, tuvo escasa vida, si la llegó a tener, con los arcos abiertos, y fueron cegados con los muros de carga actualmente existentes.

Arcos cegados en la planta baja (Foto: J. Ibarguén).

Por todo ello, la propuesta para la resolución de esta cuestión fundamental se basa en la apertura de los arcos hasta la altura de sus arranques, apeándolos con una perfilaría metálica en el intradós de los mismos, que a su vez descansará sobre los muros existentes mediante otros perfiles, que a su vez actuarán de tirantes, al enlazar la estructura con la fábrica de ladrillo mediante varillas metálicas. Las pilastras de apoyo, prismáticas con achaflanamiento en las esquinas, se restaurarán o trazarán en el muro, revestidas de yeso como corresponde a este tipo de estructuras mudéjares, como ya se muestran los arcos. Los espacios interiores entre pilastras se revestirán de empanelado de madera, con lo cual, al visualizarlos como una carpintería, se realizará la estructura virtual que en algún momento ha sido planteada, aunque como se ha señalado, difícilmente pudo construirse con las circunstancias constructivas actuales.

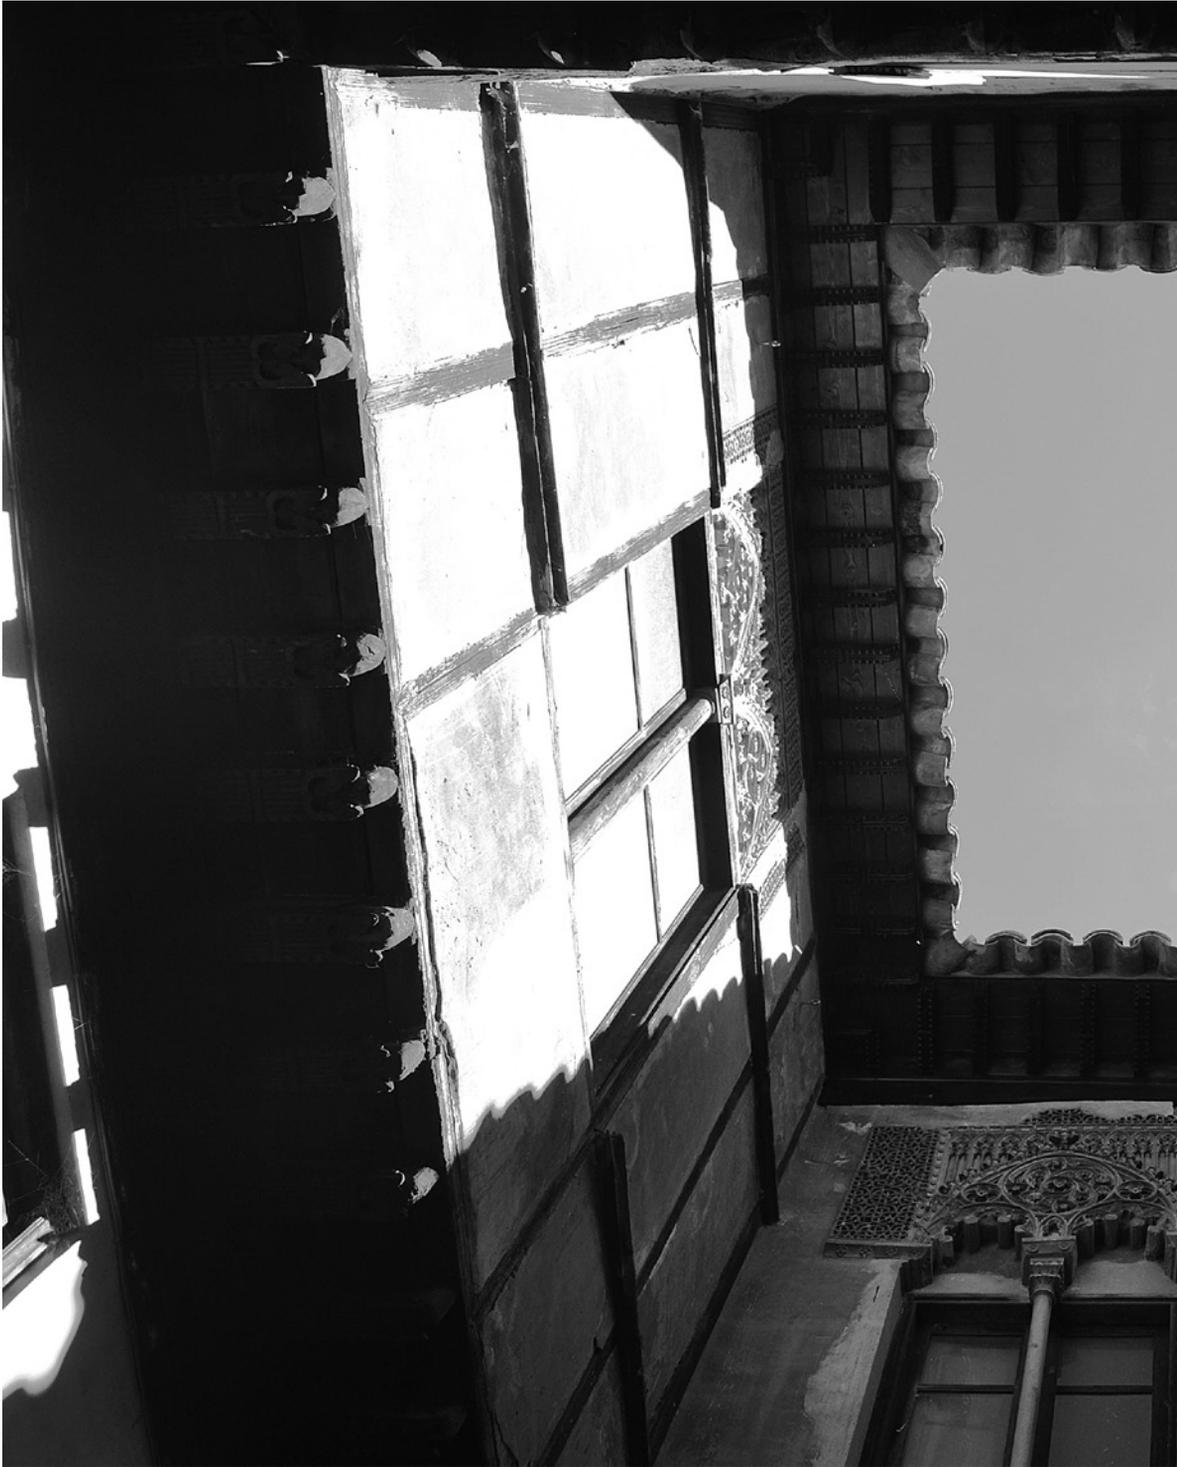
En el patio interior central las actuaciones realizadas hasta el momento se centran en el paramento de la fachada trasera, donde tras revocos artificiosos aparecieron vigas labradas y ménsulas embebidas el muro, y una sorprendente columna salomónica, que denota una importante reforma barroca. Las cubiertas y sus aleros fueron restaurados en

Patio interior (Foto: J. Ibargüen).

El patio interior de la casa, que constituye el principal elemento artístico del edificio debido a los ventanales gemelos decorados con yeserías, que habrán de ser restauradas, dispone en la parte superior de su fachada trasera de una composición cuatripartita de pilastras que luego no se corresponde con los huecos de ventana practicados, la cual se reordenará para constituir cuatro ventanas de proporciones adaptadas a las pilastras.

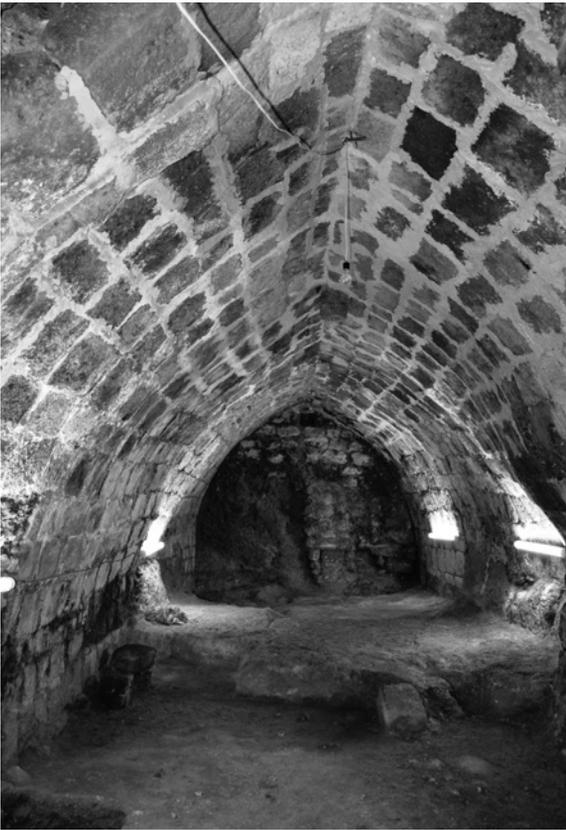
En el espacio de acceso a las bodegas, al que se llega a través del patio, ha sido elevado su forjado superior, ampliando la escasa altura de que disponía. Desde aquí se accede lateralmente a la bodega principal de sillería, ya excavada, y que aunque no parece presentar graves problemas estructurales, habrá que comprobar su estado por el extradós debido a que está notablemente deformada en diversas zonas. El seguimiento arqueológico del vaciado nos ha proporcionado la cota de arranque de la bóveda; al estar construida en parte sobre estrato de roca, y aunque en la zona anterior todavía existe terreno de relleno, consideraremos como cota definitiva ésta porque constructivamente resulta lo más adecuado.

Bodega de sillería
(Foto: J. Ibargüen).

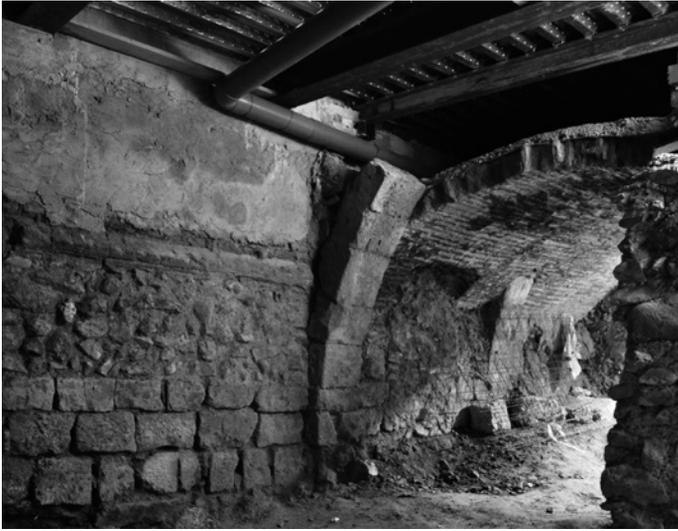
La que fue antigua bóveda gemela a la anterior, transformada en una bóveda de ladrillo rebajada y colapsada en su mayor parte, también se ha vaciado de escombros, apareciendo un notable estrato de roca al fondo. Este espacio ha sido cubierto con un forjado de chapa colaborante, marcando con el entrevigado la secuencia de los arcos de sillería desaparecidos en su mayor parte, y que se remarcarán en el futuro con lucernarios superiores.

Bodega colapsada
(Foto: J. Ibargüen).

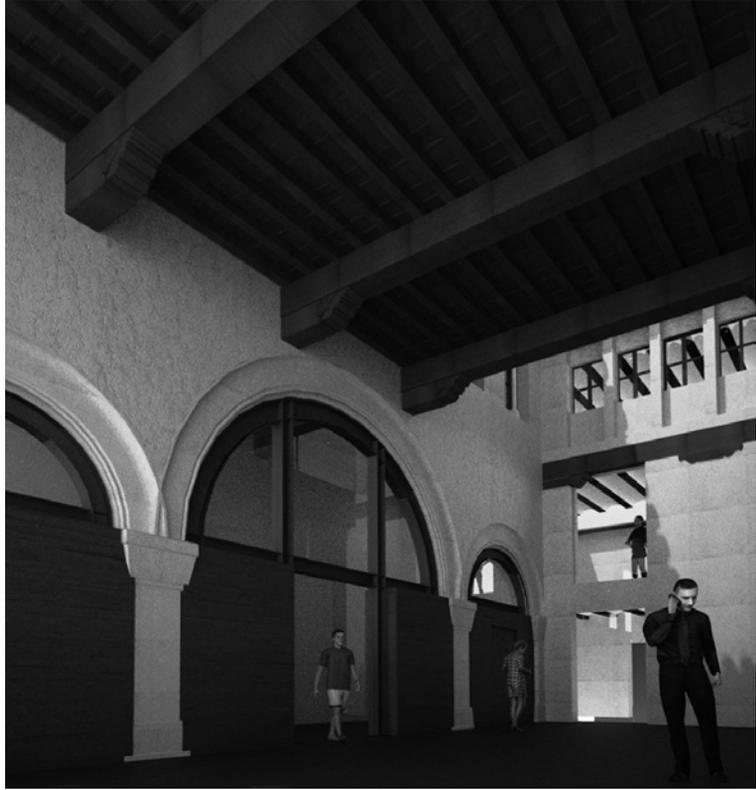
Propuesta para el zaguán del edificio (J. Ibargüen).

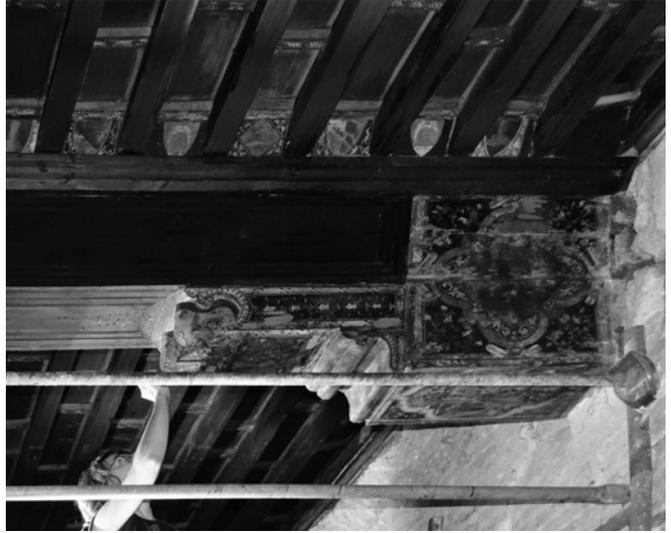
En la sala principal de la planta noble ha sido eliminada la tabiquería que fragmentaba su espacio. El alfarje que la cubre, ha sido tratado y protegido por su cara superior, y se ha efectuado la restauración interior de una pequeña superficie. De esta forma se ha comprobado el estado de su policromía y su riqueza decorativa, pudiendo así prever las características del futuro tratamiento general.

Prueba de restauración del alfarje de la planta noble (Foto: J. Ibargién).

Las necesarias adaptaciones del edificio, se completarán con la restauración total de los alfarjes, colocando en el suelo de la planta noble un pavimento de madera con el fin de no sobrecargar el conjunto.
