# El Recinto Amurallado de Daroca

José María Sanz Zaragoza

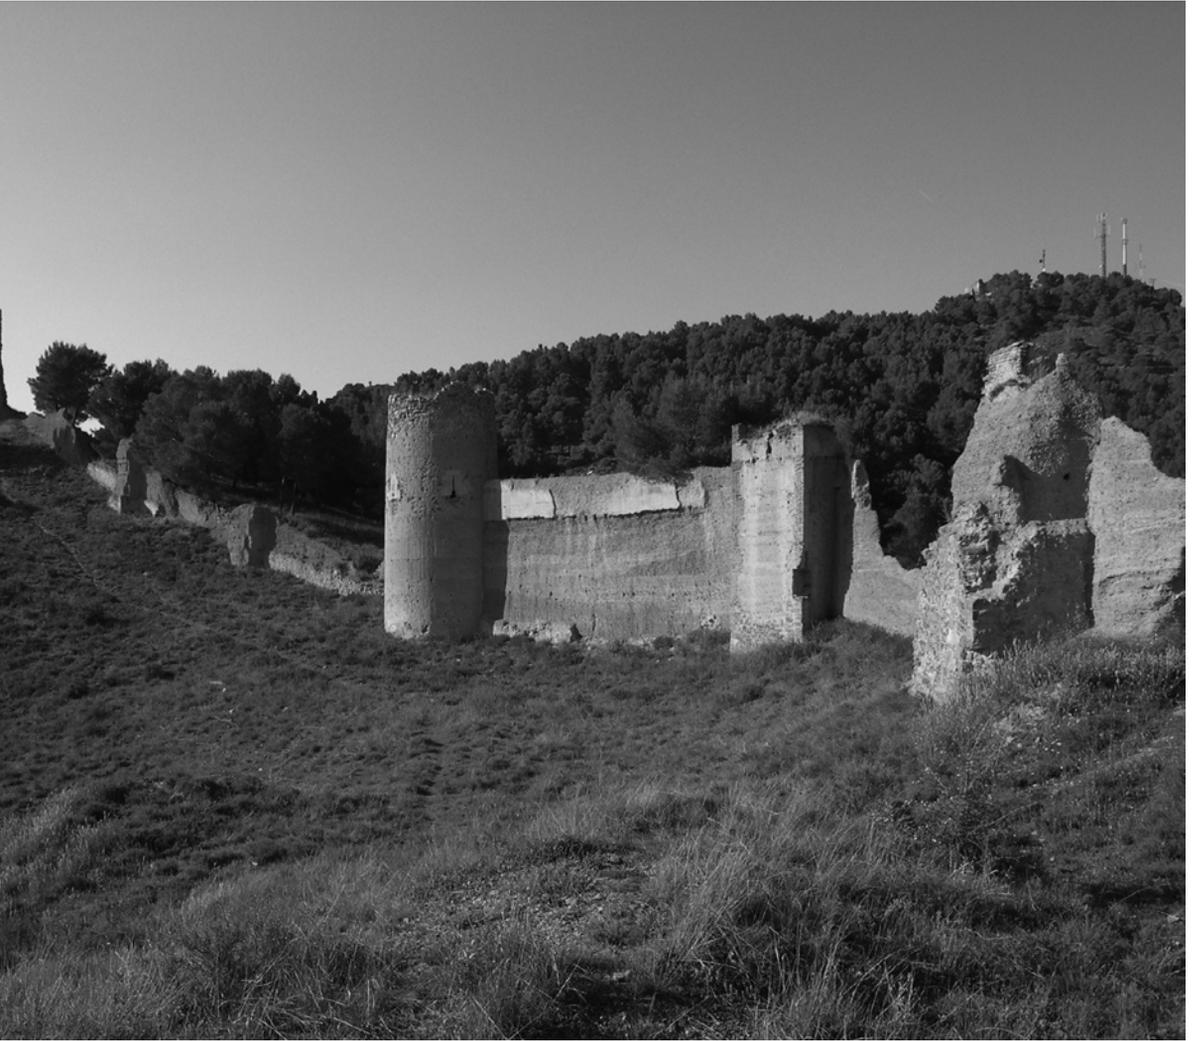
*Tramo de muralla con torreones de planta cuadrada y circular (Foto: José María Sanz).*

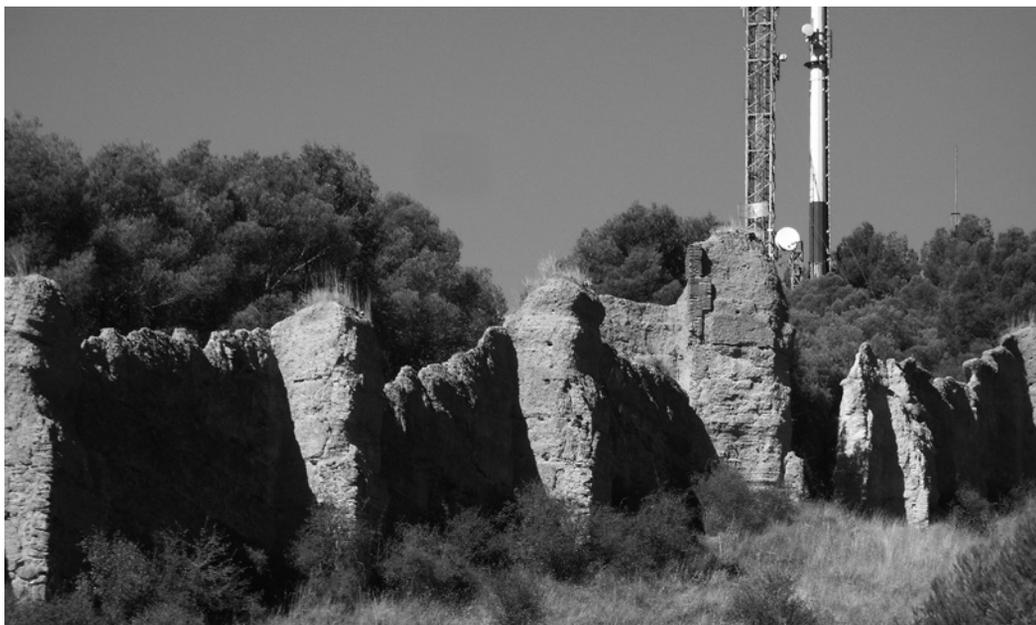
*Tramo de muralla con lienzos y torreones degradados (Foto: José María Sanz).*

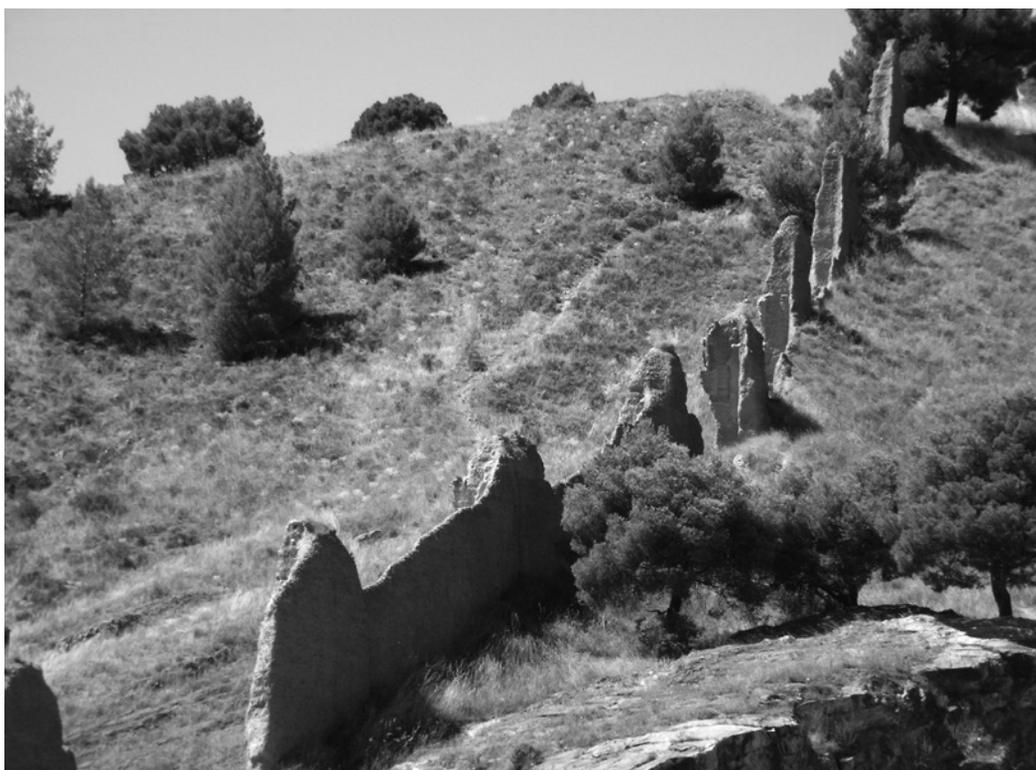
*Tramo de muralla con lienzos desaparecidos y restos conservados ruinosos (Foto: José María Sanz).*

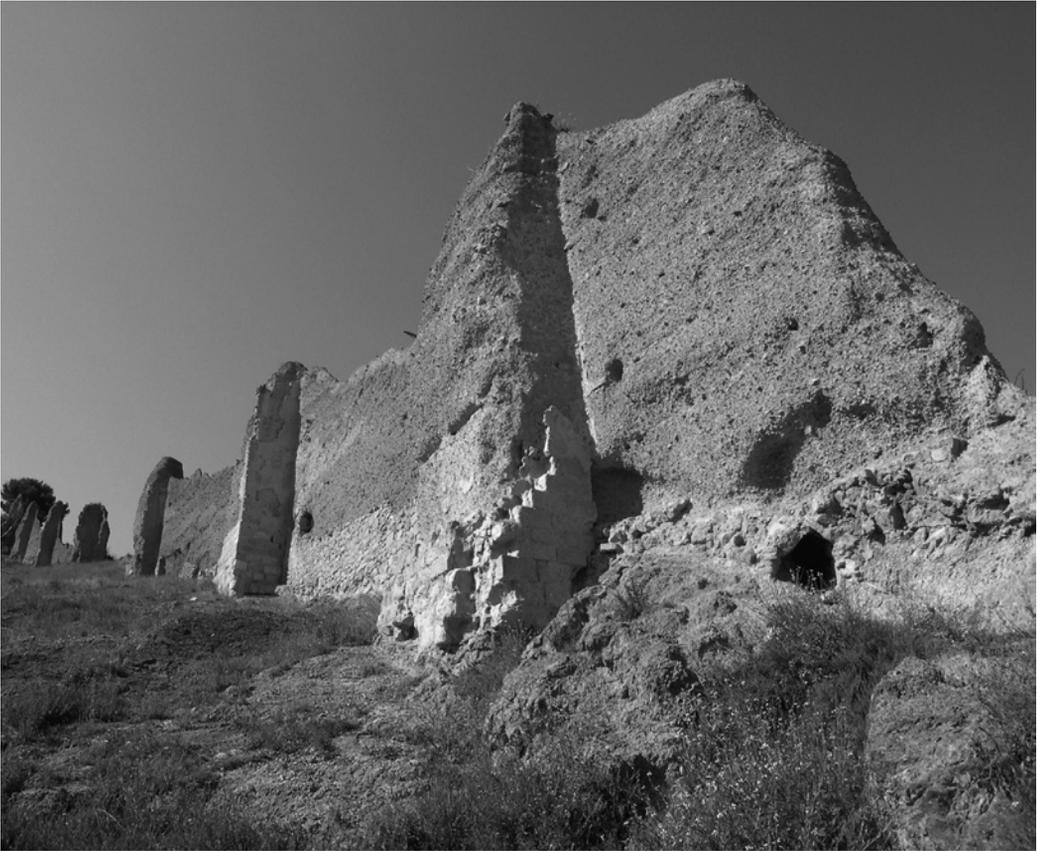
*Detalle tramo de muralla con lienzos y torreones ruinosos (Foto: José María Sanz).*
