Anastilosis del monumento Torre Sant Josep en Villajoyosa

Santiago Varela Botella

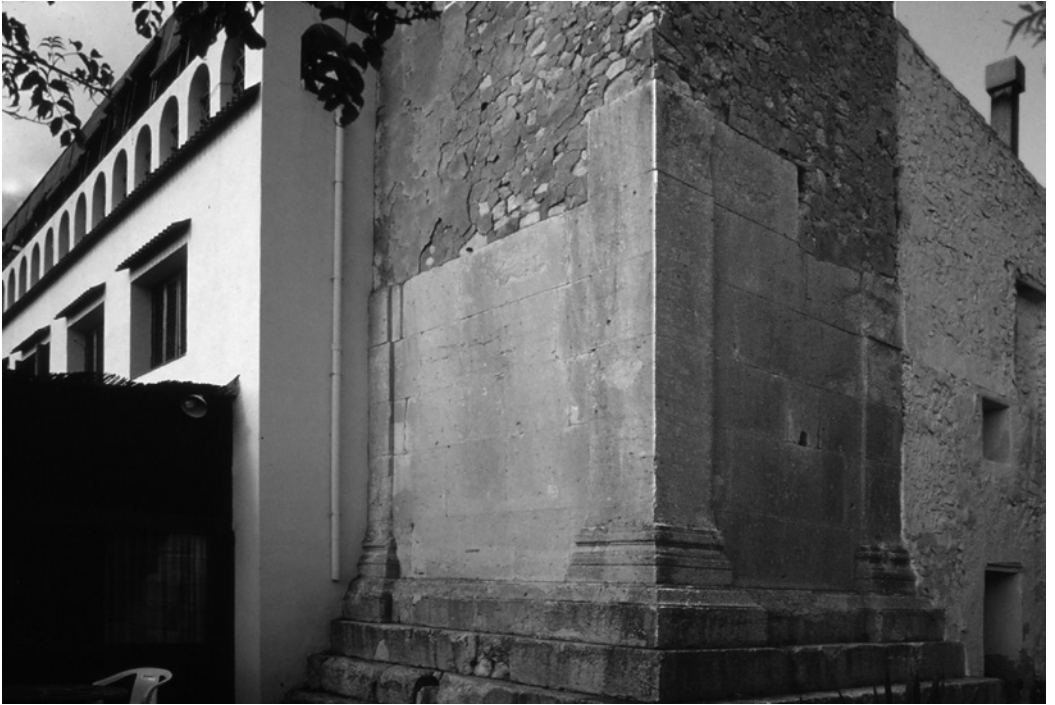
El monumento con las edificaciones adosadas (Foto: S. Varela Botella).

Se trata de una pieza reutilizada en repetidas ocasiones. Su aspecto original fue modificado por la eliminación del tramo superior. Podemos considerarlo incompleto y alterado, debido a la adición que tuvo de diferentes construcciones.

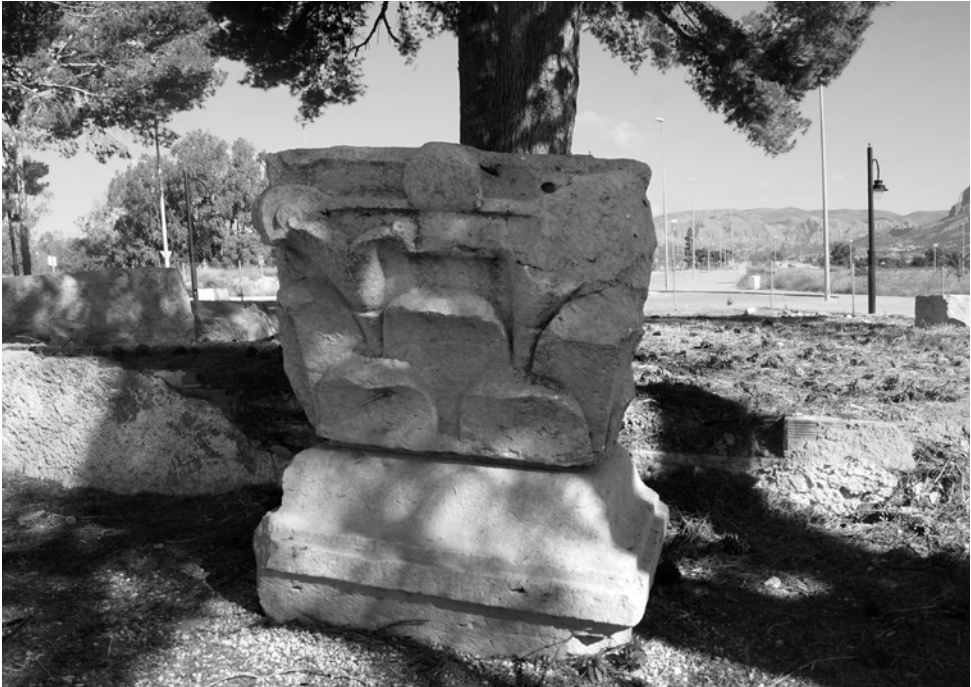
Capitel original (Foto: S. Varela Botella).

- **Capitel:** Es de piedra de la misma calidad morfológica que la piedra del monumento. Se trata de una gran pieza cúbica de capitel en esquina, es decir simplemente cortado en dos caras y trabajado en las dos restantes. Ha sido reutilizado con posterioridad lo que ha causado deterioros sensibles, de tal manera que falta parte de la esquina y algo más de la mitad de una de las caras.

El capitel existente, con sus lesiones, ha servido para labrar de nuevo los tres faltantes. Estos nuevos quedan completos. De tal manera que al estar completos, se permite la diferencia visual con el original. Lo que facilita valorar el contraste entre luces y sombras, acrecentado por las formas vegetales y los volúmenes.

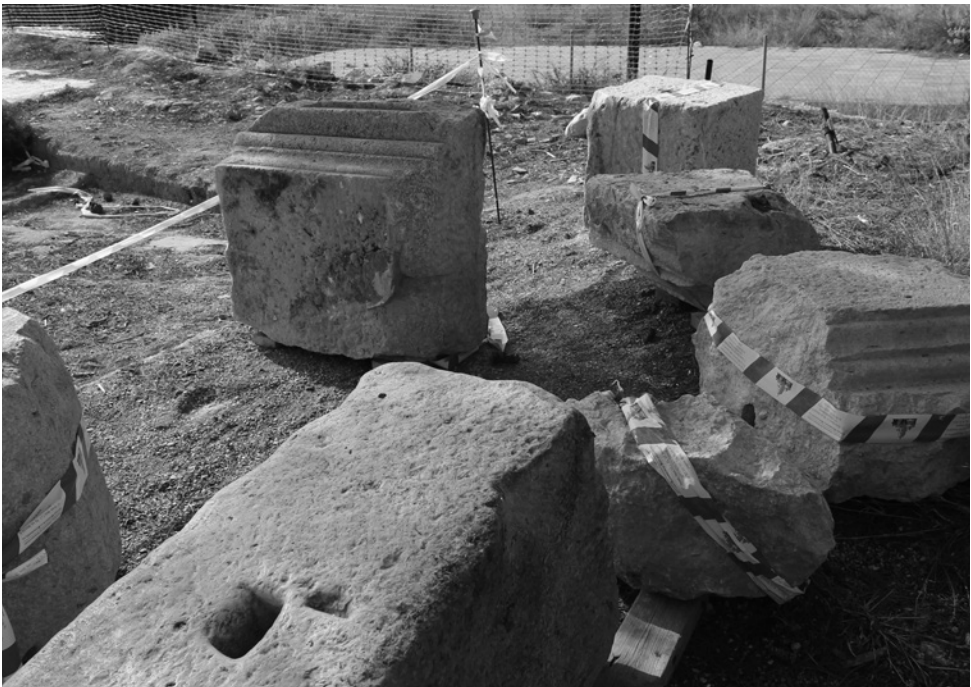
Diversos sillares existentes en las inmediaciones (Foto: S. Varela Botella).

- **Sillares:** Dispersos por el jardín hay varios sillares, la piedra es igual a la del monumento. Hemos medido tres, obteniendo los siguientes resultados; uno de ellos tiene 55x67x158 cm; el segundo 50x70x157 cm y el tercero de proporción más cuadrada en planta tiene 57x97x130 cm. Son medidas que coinciden con la media de los del monumento, si tenemos presente que los sillares se encuentran parcialmente enterrados y las dimensiones menores pueden aumentar algún centímetro. Existe algún otro sillar que no ha sido medido.

Con las tareas de limpieza y excavación del terreno circundante, fueron apareciendo nuevos sillares, aquellos que pertenecen al monumento se han recolocado conforme a sus dimensiones. Para lo cual se ha seguido la técnica y disposición de los originales. En su recolocación están colocados a hueso. Esta tarea ha supuesto seguir las previsiones del dibujo, procediendo a un meticuloso trabajo de aproximación con cada una de las piezas.

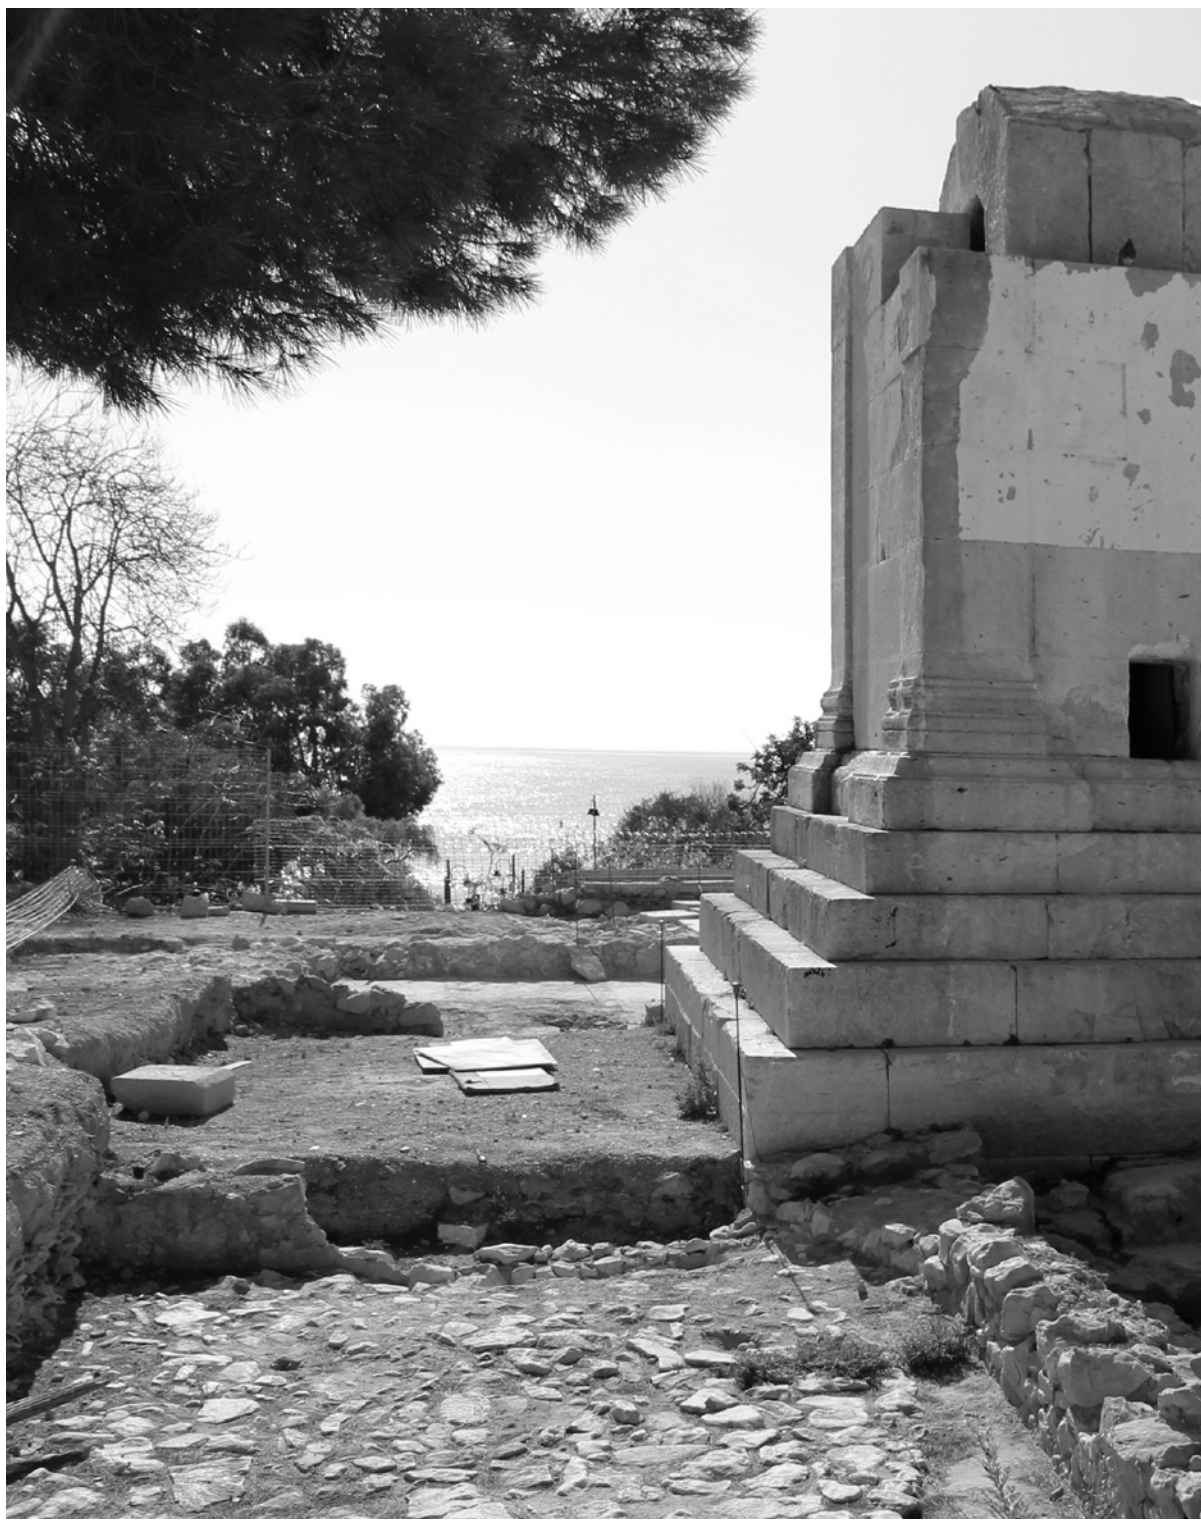
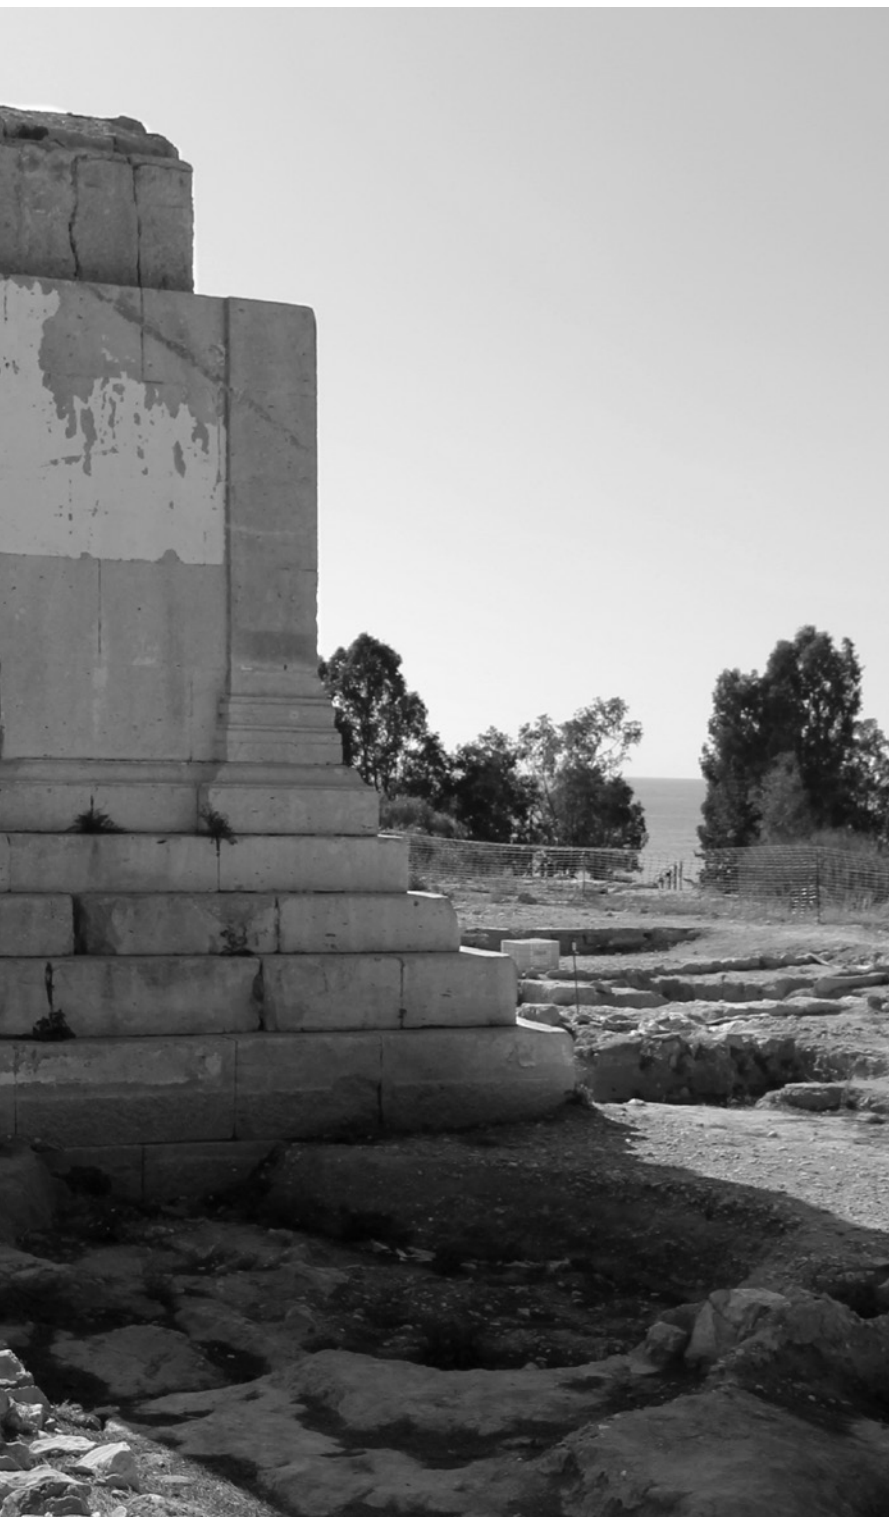
*El monumento liberado
de las edificaciones
(Foto: S. Varela Botella).*

Se ha procedido a eliminar los morteros de yeso que estaban adheridos en la fachada norte. Esta actuación se ha realizado sin dañar las texturas originales. También se ha limpiado la superficie interior. En ambos casos empleando cepillo de cerdas vegetales en seco, para no alterar las texturas.

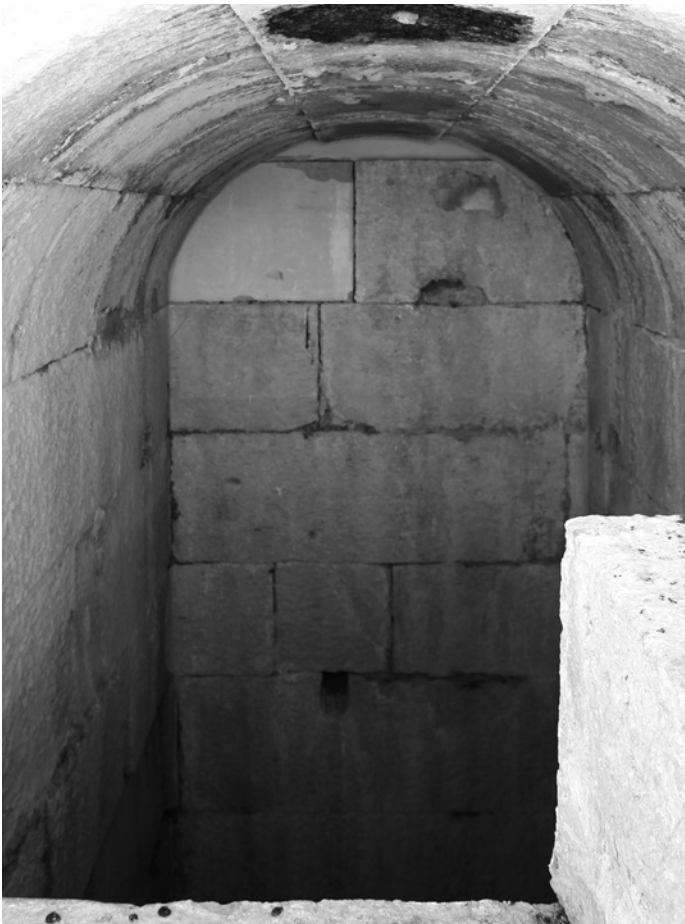
El interior se encontró muy alterado, pues con posterioridad temporal fue utilizado como granero, según explicó Alexandre Laborde (*Viaje Pintoresco e Histórico por España*). Así esa altura interna estuvo compartimentada en tres espacios superpuestos. Entre ellos separados por dos forjados, construidos en época relativamente moderna.

*Interior de la cámara sepulcral
(Foto: S. Varela Botella).*

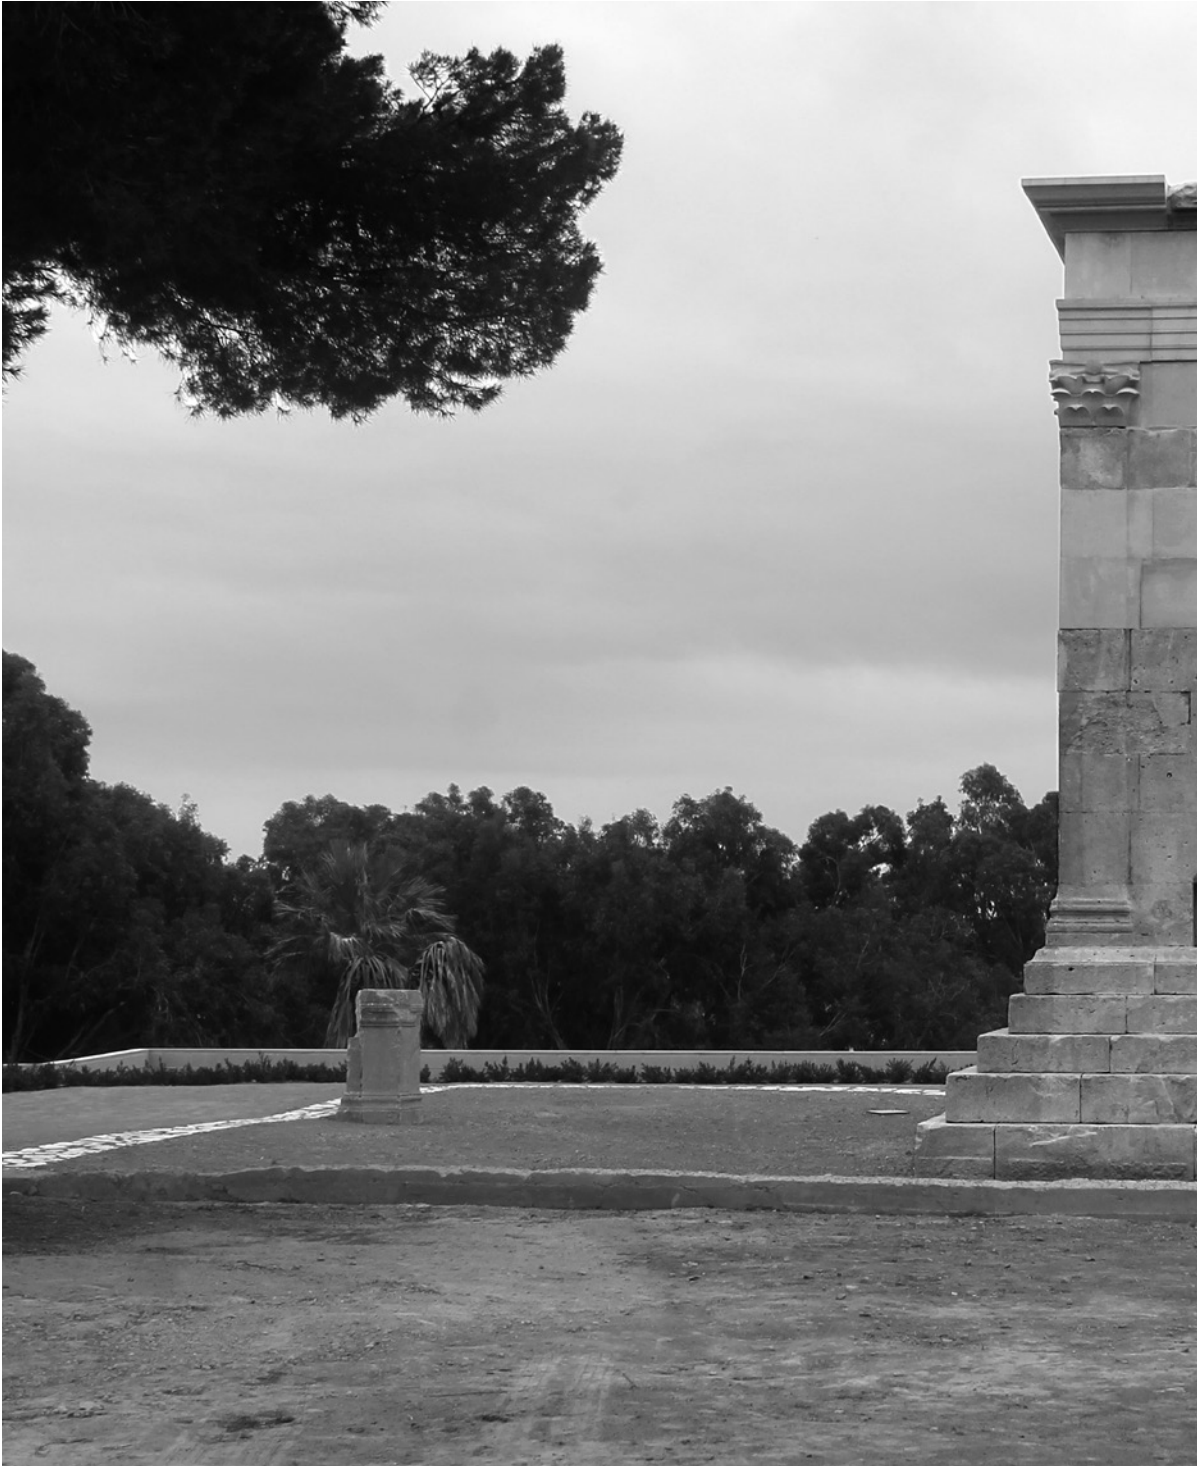
Terminación alzado norte, con la restauración del recinto funerario y colocación del ara (Foto: S.Varela Botella).
