Restauración de la mezquita (s. xv), e iglesia de la Anunciación (s. xvi) en el barrio de Tórtoles de Tarazona

Javier Ibargüen Soler

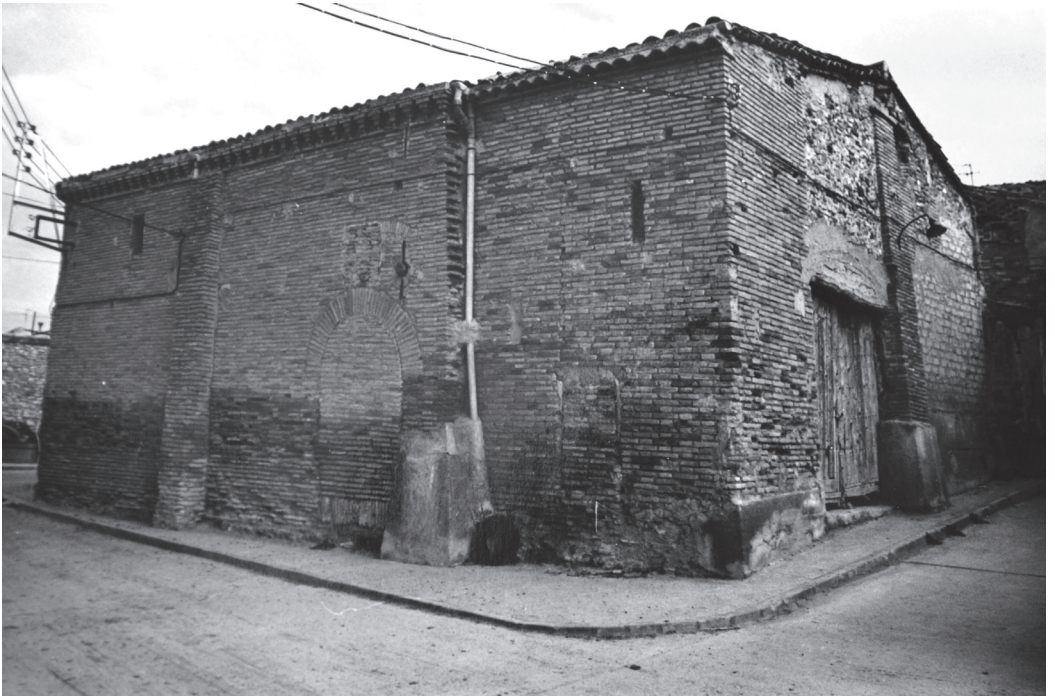
Estado inicial del edificio .

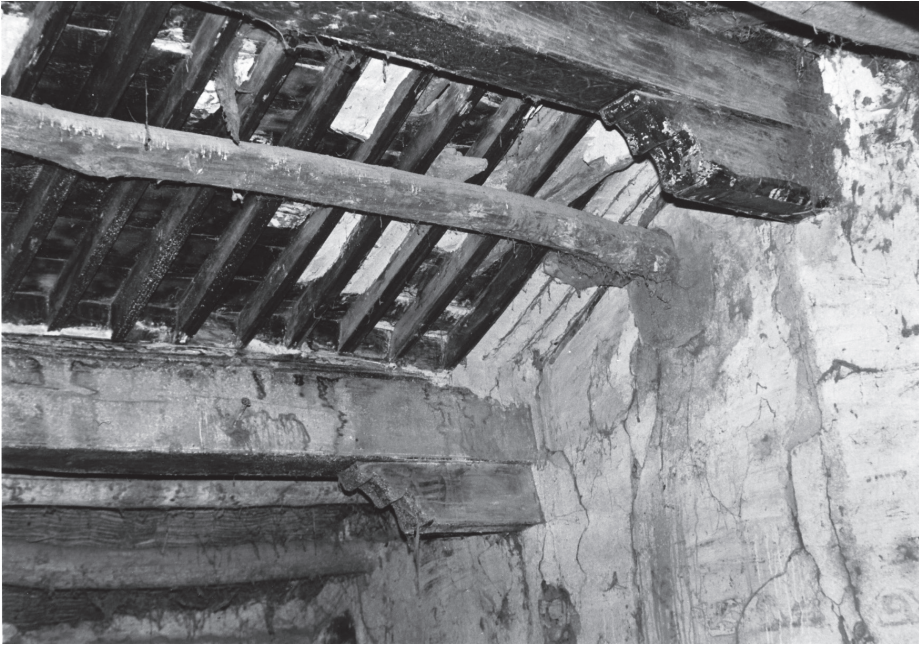
Deterioro de la techumbre antes de su desmonte.

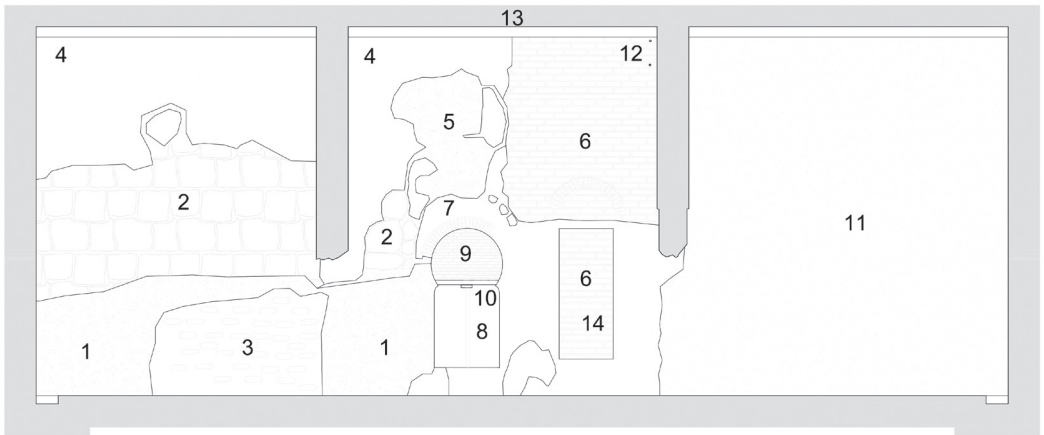
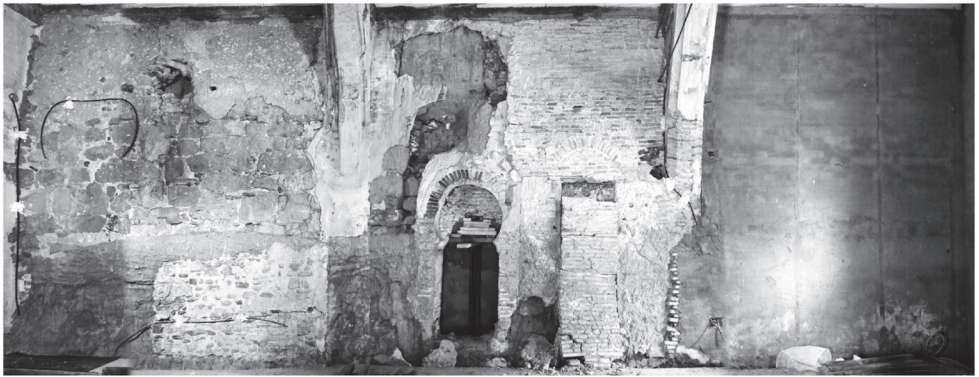
A la derecha del *mihrab* se apreciaba un vano tapado con ladrillo, con una anchura de aproximadamente 87 cm y una altura de 250 cm. Como consecuencia de las filtraciones del solar contiguo y de la vivienda adosada, el paramento que lo cerraba se había deslizado, permitiendo ver al menos una profundidad de 17 cm con unas jambas enlucidas. Antes de la actuación de restauración, esta estructura ya se intuía que podía haber sido el hueco para guardar el *mimbar*, especie de púlpito desde el que el imán dirigía la oración y que se guardaba junto al alminar. La misma disposición del *mihrab* y *mimbar* se puede observar en otras pequeñas mezquitas, como ocurre en los restos de la Mezquita del Cortijo de Centeno (Lorca).

Pared de la quibla antes de las obras recientes.

1. Roca natural del terreno.
2. Sillería del antiguo torreón del castillo.
3. Refuerzo de mampostería.
4. Revoco antiguo de mortero de cal.
5. Fábrica de cal.
6. Forrado de ladrillo macizo.
7. Macizo de yeso del arco del *mihrab*.
8. Hueco del *mihrab* excavado en la roca rejuntado de yeso.
9. Cerramiento con ladrillo macizo de la planta baja de la finca vecina.
10. Apuntalamiento del forjado de la finca vecina.
11. Muro de fábricas mixtas revestido de mortero de cal.
12. Tirantes metálicos antiguos anulados.
13. Zuncho de hormigón de la nueva estructura de cubierta.
14. *Mimbar*.

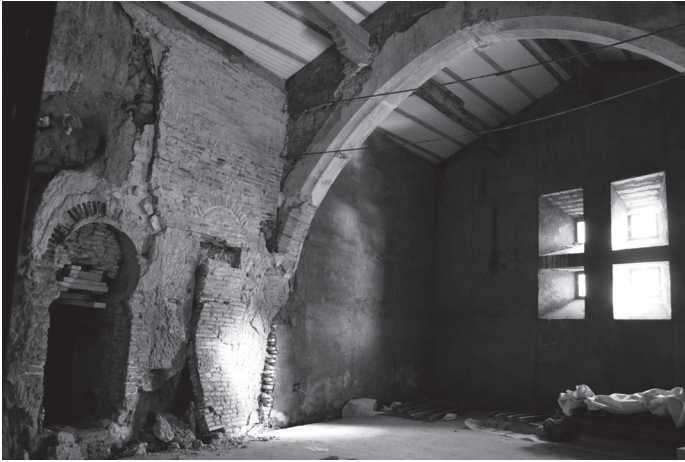
Las obras quedaron interrumpidas y dejaron el edificio en situación precaria, con graves afecciones en la pared de la *quibla*, por filtraciones desde las fincas vecinas. La techumbre de madera desmontada, elemento clave en la riqueza artística del mismo, llevó una vida poco afortunada, con diversos traslados de ubicación hacia almacenes municipales, siendo finalmente depositada nuevamente en la mezquita, acopiándola sobre su solera.

Vista interior del edificio tras las obras de 1991.

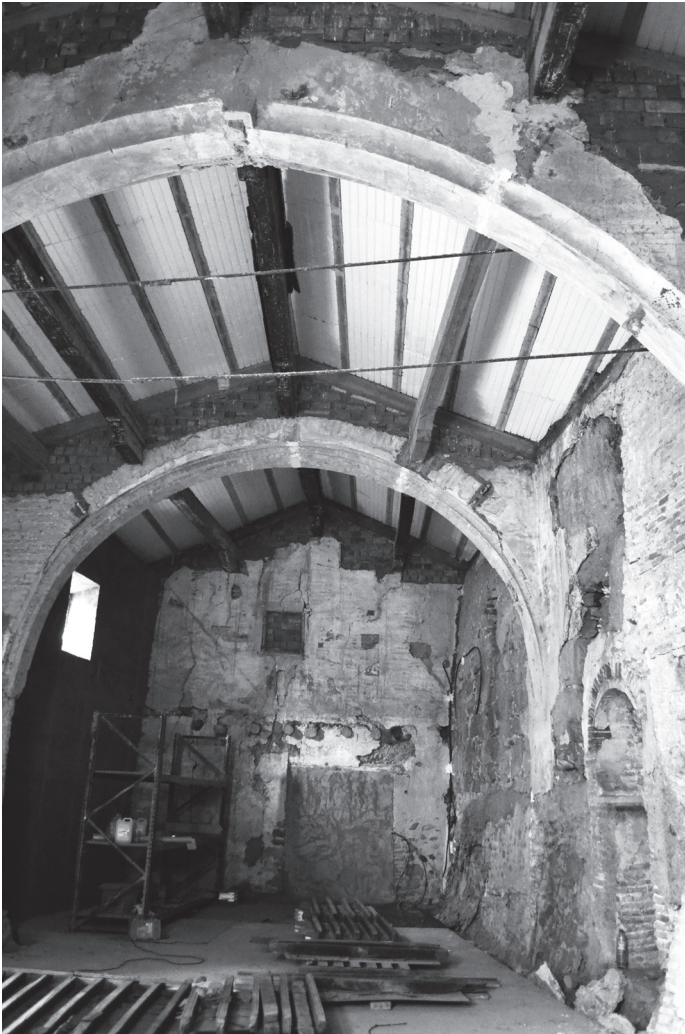
Estado inicial del interior hacia la cabecera, con la techumbre desmontada.

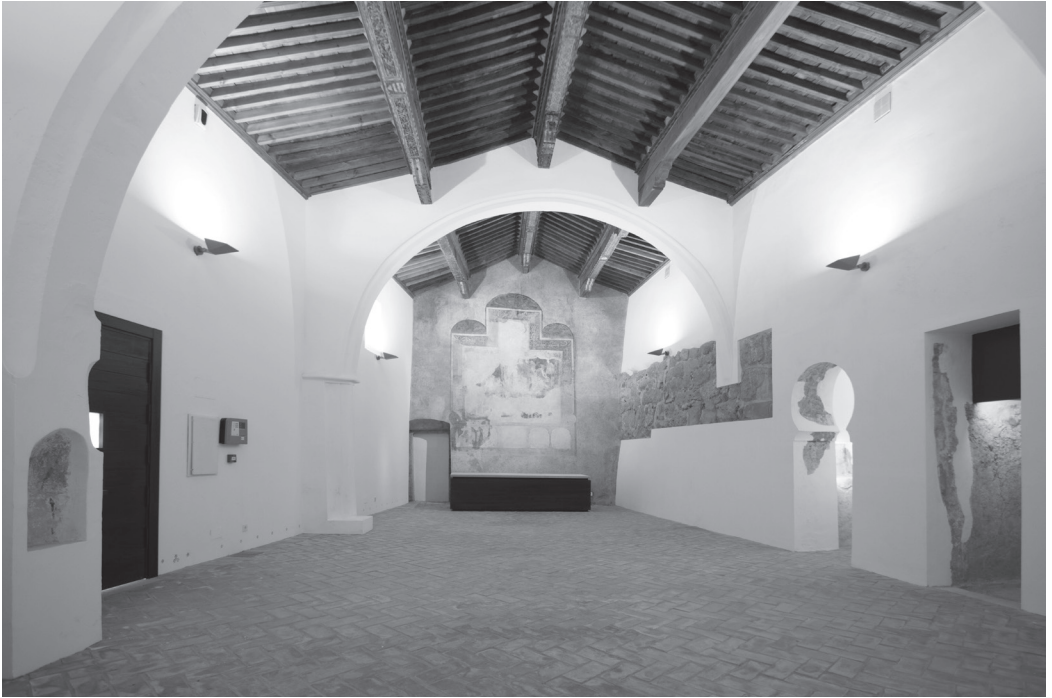
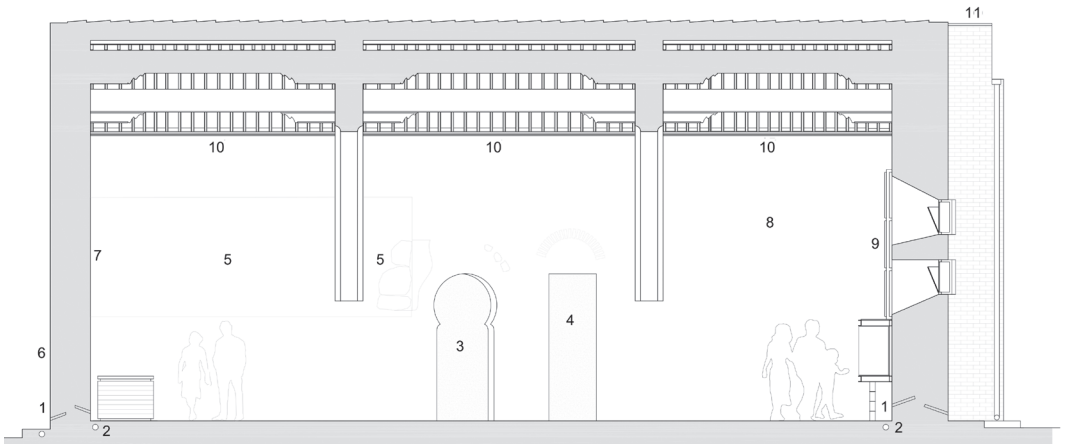
Vista general interior, tras la restauración y plano de sección proyectada.

1. Colocación de higrconvectores en fachada para eliminar la humedad de capilaridad en muros.
2. Colocación de tubos porosos de aireación en la zanja perimetral de la solera, conectados al exterior.
3. Restauración interior y exterior del *mihrab* de la Mezquita.
4. Apertura y restauración del acceso cegado del hueco cegado del *mimbar*.
5. Catas y enfatización de los restos del antiguo torreón fortificado del castillo.
6. Cerramiento del hueco de obra de la fachada.
7. Restauración del retablo de pintura al fresco.
8. Picado de mortero de cal en zonas deterioradas.
9. Formación de vidriera translúcida única tras los cuatro ventanales y colocación de alabastro en los huecos.
10. Restauración y montaje de la techumbre desmontada (según apartado restauración).
11. Cobertura de cobre para remate de muros.

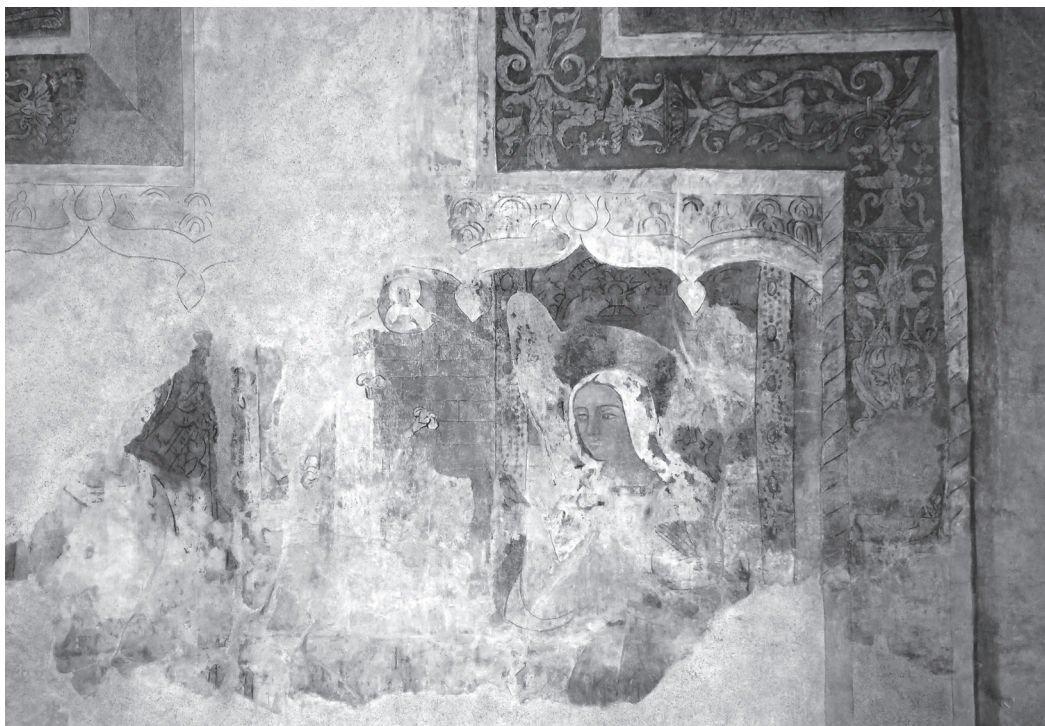
Restos conservados del retablo de la Anunciación (J. Ibarгүйen).

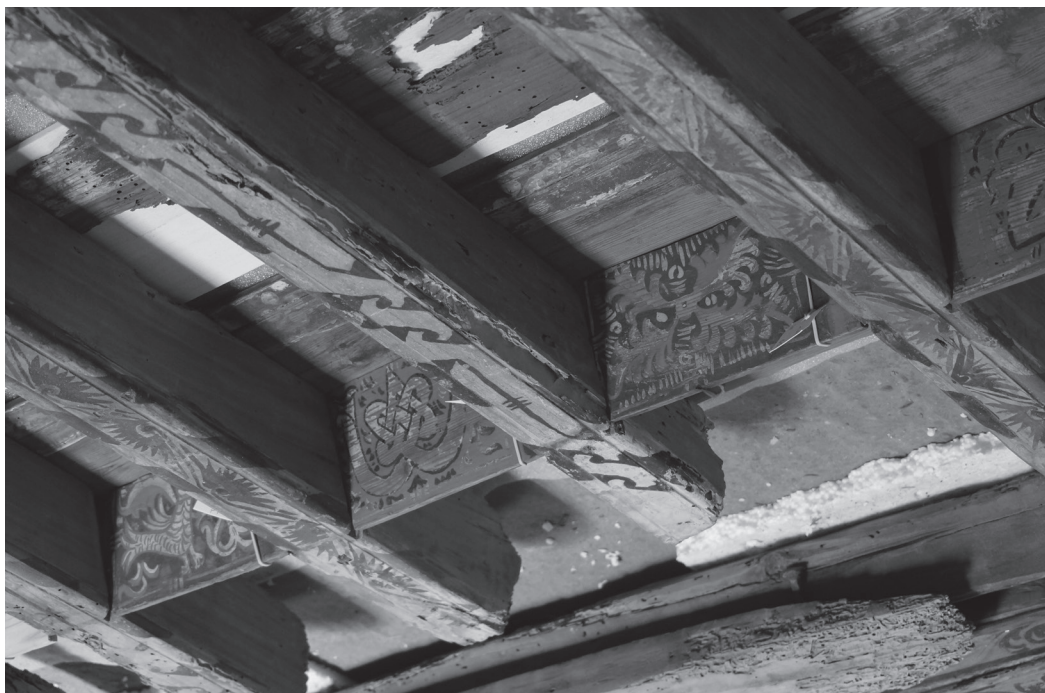
Detalle del montaje de la techumbre en los trabajos de su restauración.

Interiormente ha sido necesario, en primer lugar, la reparación de grietas y otros daños estructurales en los muros y arcos divisorios, así como un tratamiento general de consolidación de los paramentos y sus revocos, antes de acometer las delicadísimas labores de restauración de la techumbre de madera, tanto la parte desmontada como las vigas y ménsulas conservadas *in situ*, que, a pesar de su lamentable estado, han deparado una profusa decoración de

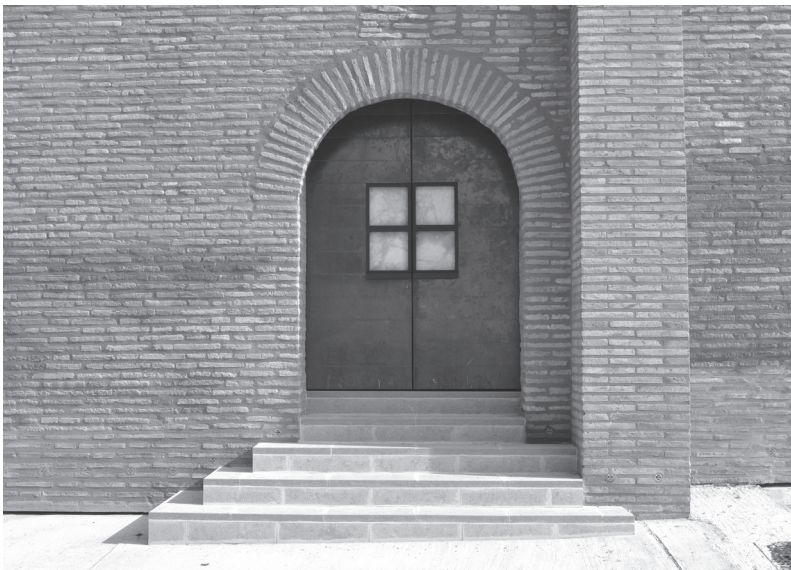
Acceso al edificio reformado.

Las obras exteriores acometidas en la definitiva restauración han solucionado los aspectos pendientes en las fachadas como el zócalo inacabado, la formación de nueva escalera de acceso con la reforma de las aceras perimetrales y puerta de entrada, los tratamientos para la humedad de capilaridad en muros y la protección de las aguas provenientes de la casa y solar contiguos, que afectaban gravemente al muro de la *quibla*. Asimismo, se ha levantado de nuevo la cubierta de teja dotándola de nueva impermeabilización, ocultando el alero recrecido en las obras anteriores respecto del original, con canal de cobre y protegiendo del mismo modo el remate de los muros de fachada.

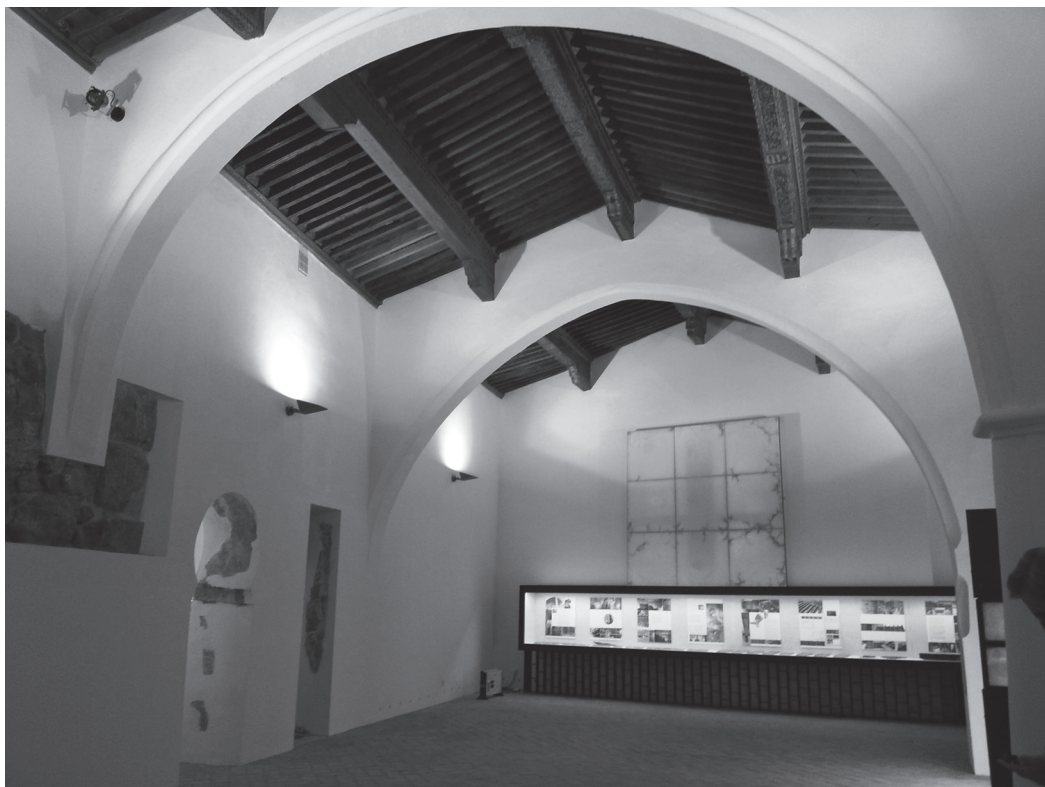
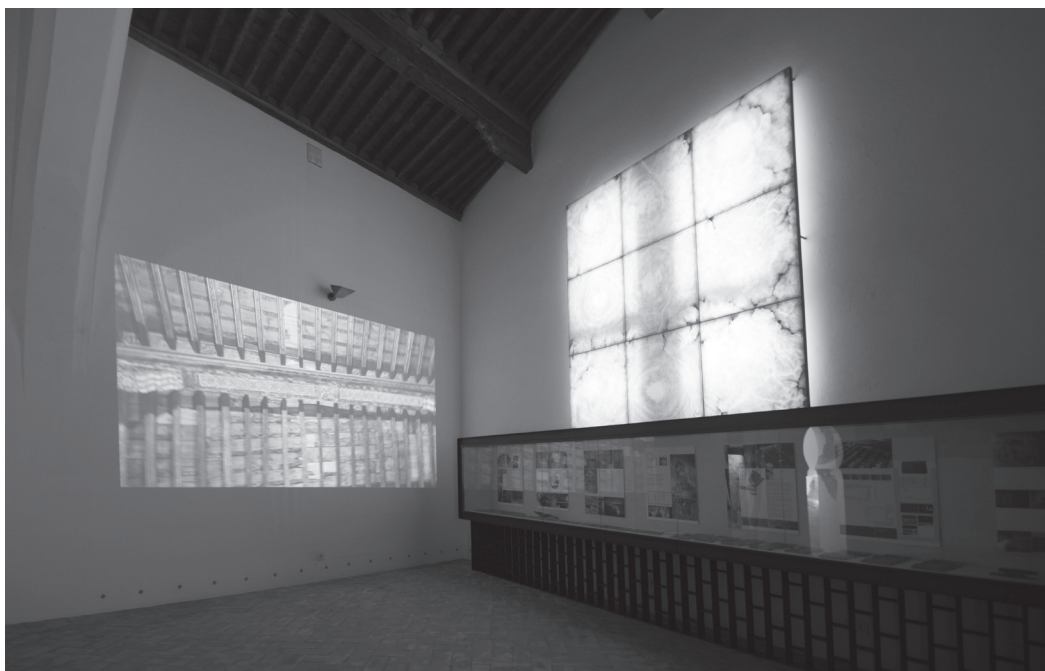
Vista interior hacia la pared trasera y vidriera de alabastro, expositor y proyección de audiovisual.

La formación de una vidriera translúcida de alabastro ha unificado los cuatro grandes huecos de la pared trasera que resultaban desproporcionados. También se ha repuesto el pavimento de toba cerámica y se ha dotado de las instalaciones de electricidad, iluminación, y prevención de incendios.
