Actas de la III Bienal de Restauración Monumental

Sobre la des-Restauración

2006

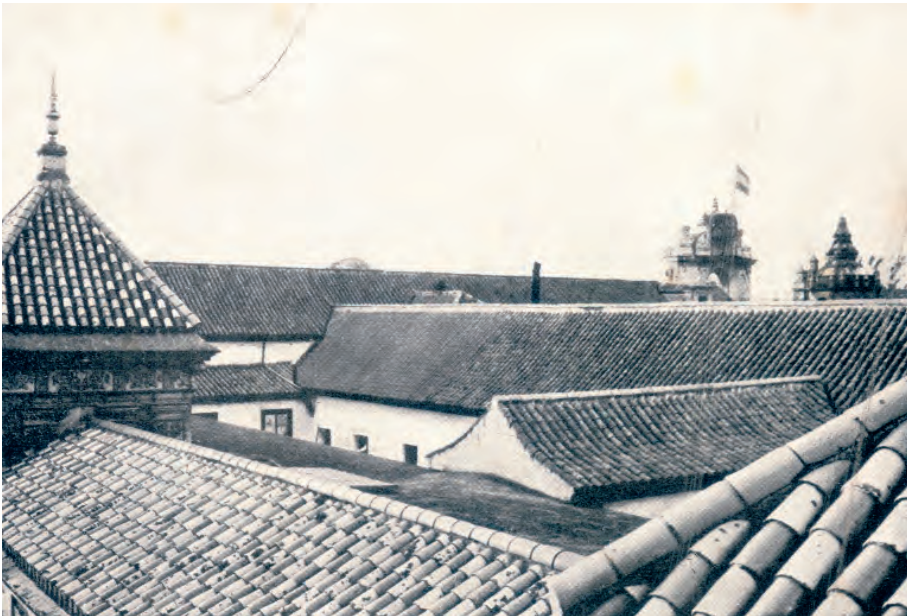
Las cubiertas del entonces seminario, antes de la intervención de José María de Basterra. Fuente: C.E.A. El Palacio de San Telmo, en Sevilla. *Arquitectura*, 119, marzo, 1929

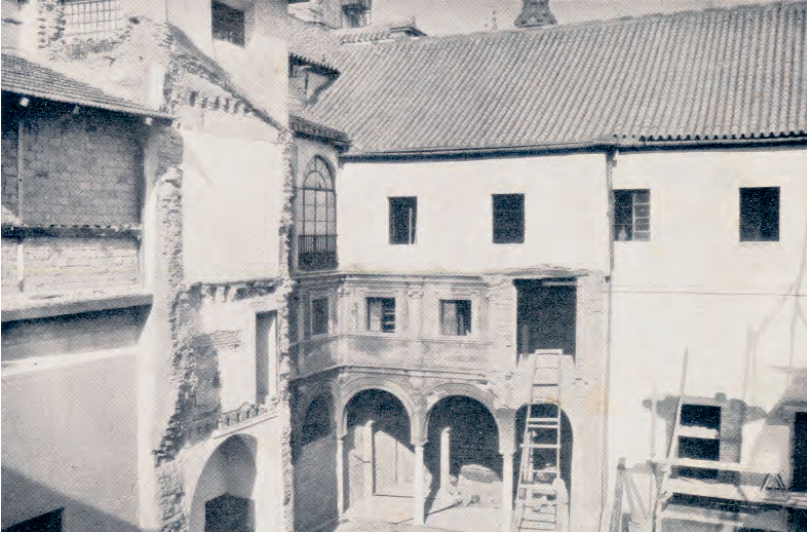
Derribo de patios barrocos durante la ejecución de las obras de 1926-28. Fuente: C.E.A. El Palacio de San Telmo, en Sevilla. *Arquitectura*, 119, marzo, 1929

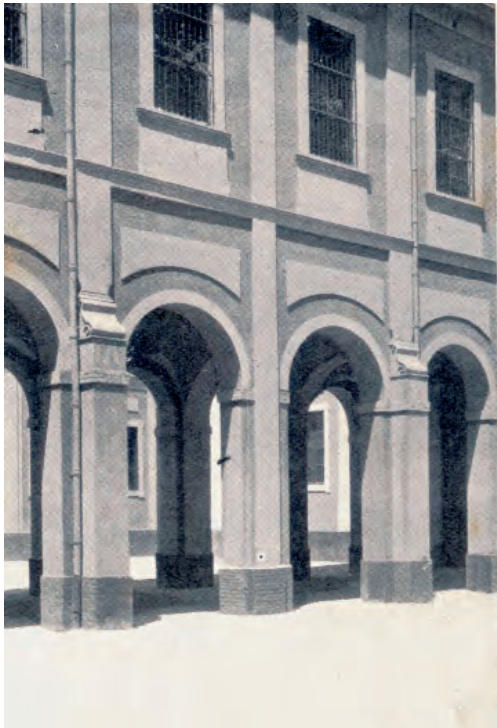
Estado de la estructura cruciforme de Talavera tras la supresión de dos alas por parte de Basterra.
Fuente: C.E.A. El Palacio de San Telmo, en Sevilla.
Arquitectura, 119, marzo, 1929

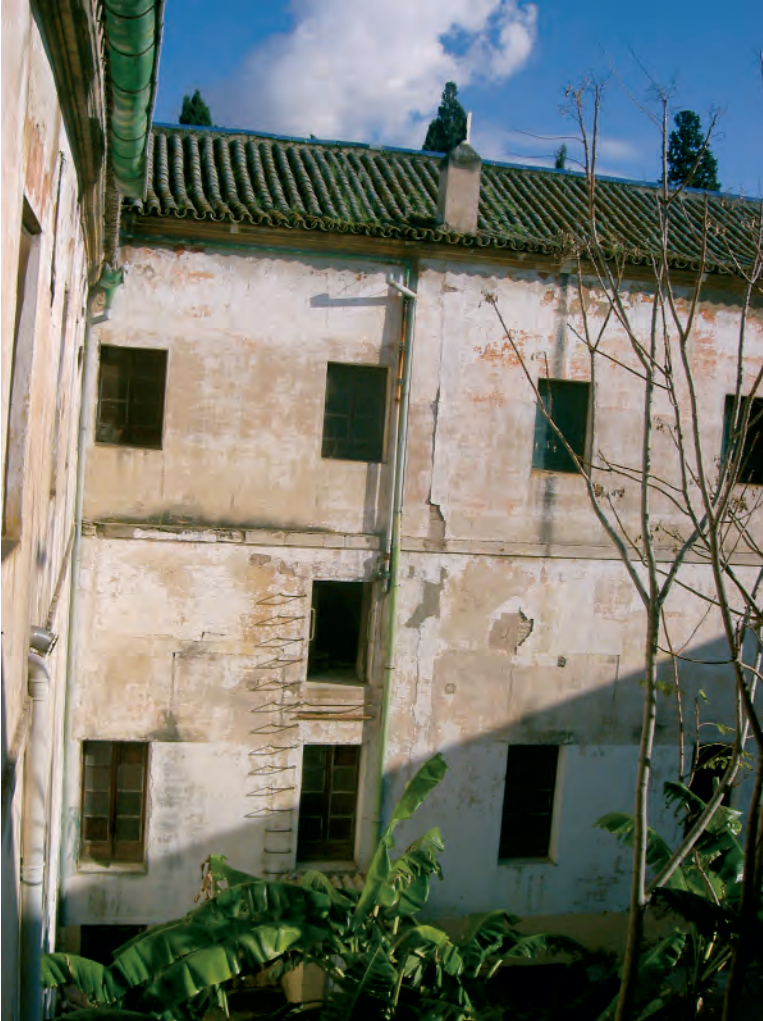
Detalle del patio sureste que muestra la intervención de Basterra, 2003. Foto: Eduardo Mosquera Adell

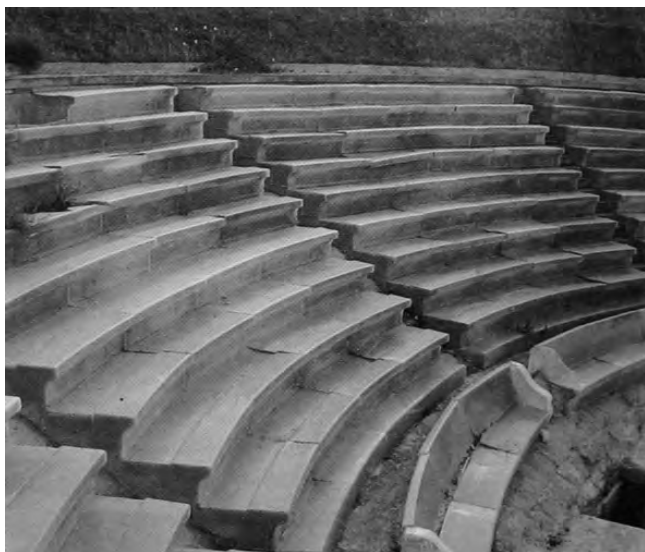
Eraclia Minoa (Sicilia), el teatro restaurado por F. Minissi con perspex en 1960. Fuente: Università degli Studi di Palermo, www.unipa.it/monumentodocumento

Las des-restauraciones de las obras de Minissi se prestan bien para encuadrar el problema en Italia. Un ejemplo ligado sobre todo a la eliminación a causa de los daños inducidos a la obra restaurada es el de la protección en *perspex* del teatro de Heraclea Minoa en la costa meridional siciliana.

pedra para proteger la misma piedra de la humedad y del hielo y había previsto poner en obra el *perspex* sobre soportes del mismo material perfilados sobre la grada. En realidad, para instalar los escalones fue necesario realizar una serie notable de perforaciones sobre la piedra, fijar los montantes metálicos y realizar los laterales con cemento: elementos que, con seguridad, han incrementado el deterioro, junto al efecto invernadero causado por el *perspex*, causa de un crecimiento anormal de la vegetación sobre la piedra, particularmente frágil y vulnerable. Finalmente, el oscurecimiento de la resina y su deterioro físico han eliminado del todo de la obra aquel efecto de limpieza visual en el que confiaba el proyectista.

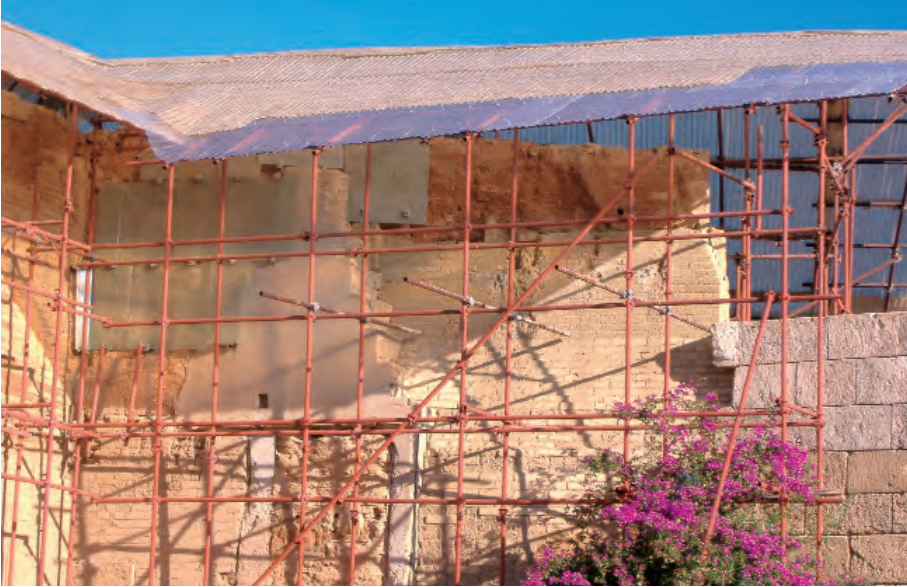
Murallas de Capo Soprano (Gela, Sicilia). La des-restauración (noviembre 2006) y restos de las láminas colocadas por Minissi en 1954.
Foto: Claudio Varagnoli

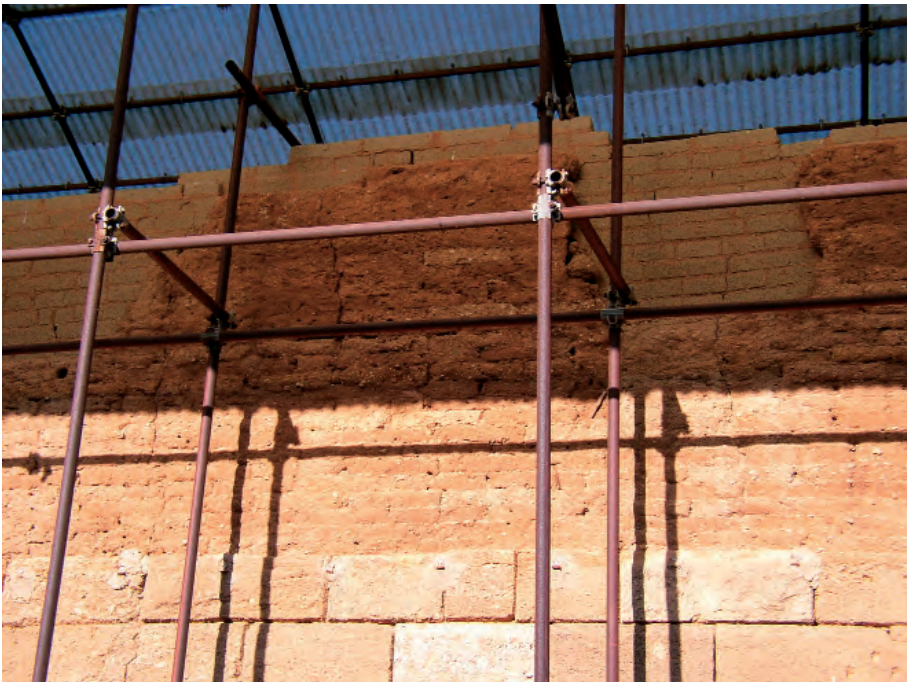
Murallas de Capo Soprano (Gela, Sicilia). La nueva restauración con ladrillos de tierra cruda (noviembre 2006). Foto: Claudio Varagnoli

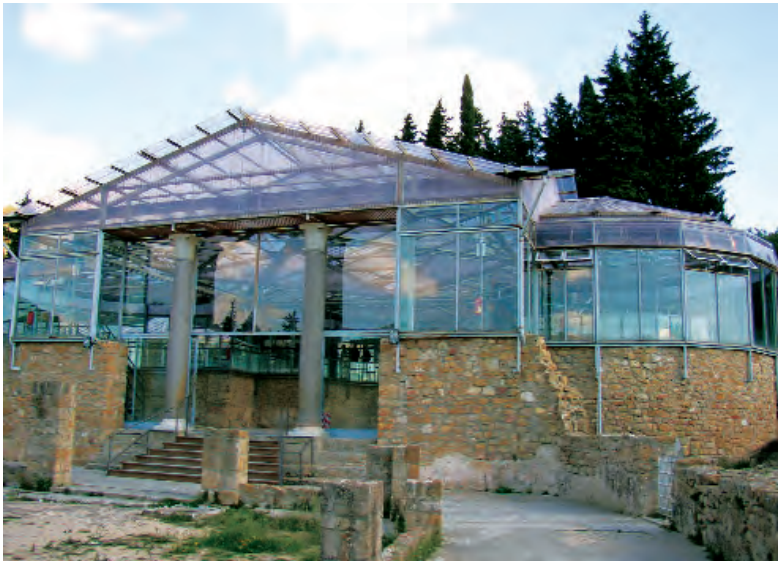
Piazza Armerina (Sicilia), Villa del Casale. La restauración de Minissi, 1957-58 (noviembre 2006). Foto: Claudio Varagnoli

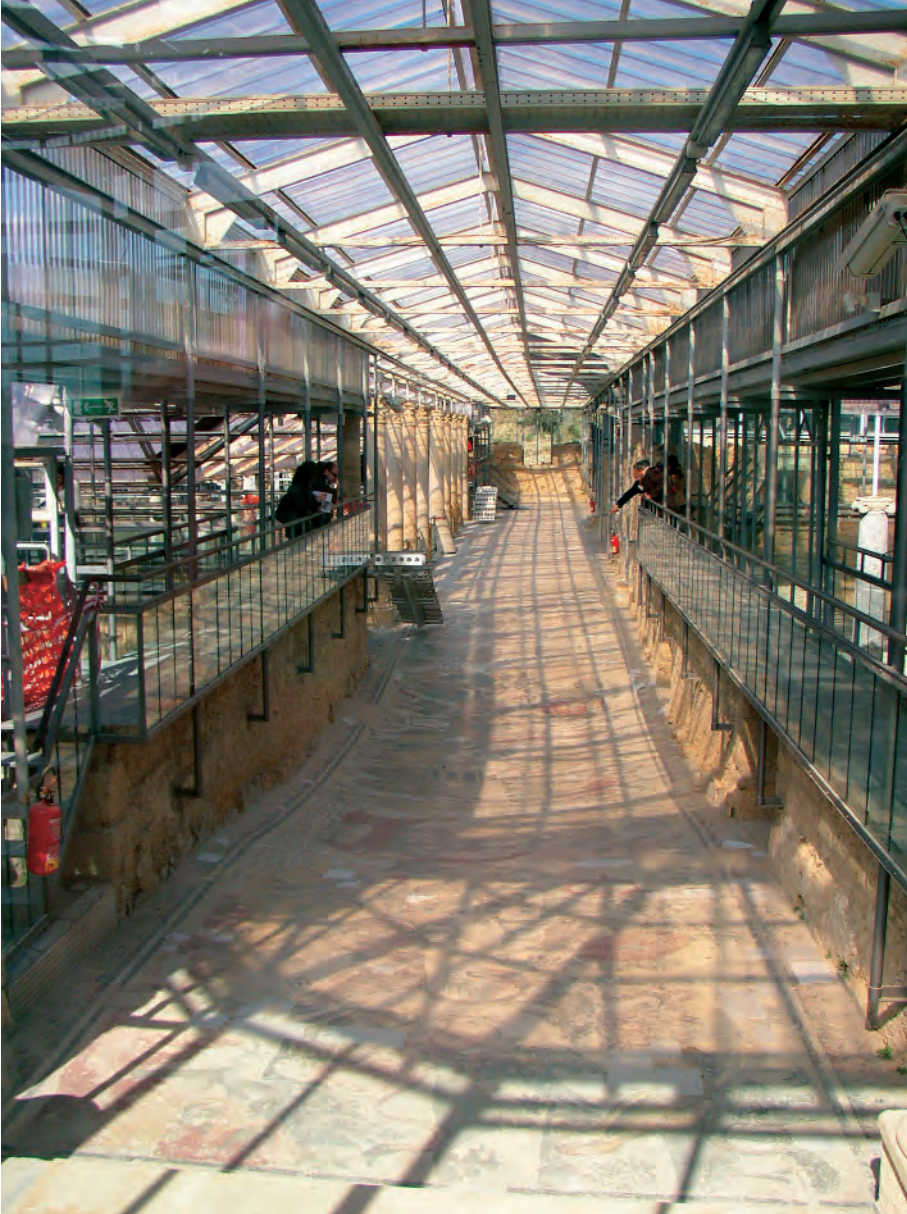
Piazza Armerina (Sicilia), Villa del Casale. Los mosaicos del pavimento en la restauración de Minissi (noviembre 2006). Foto: Claudio Varagnoli

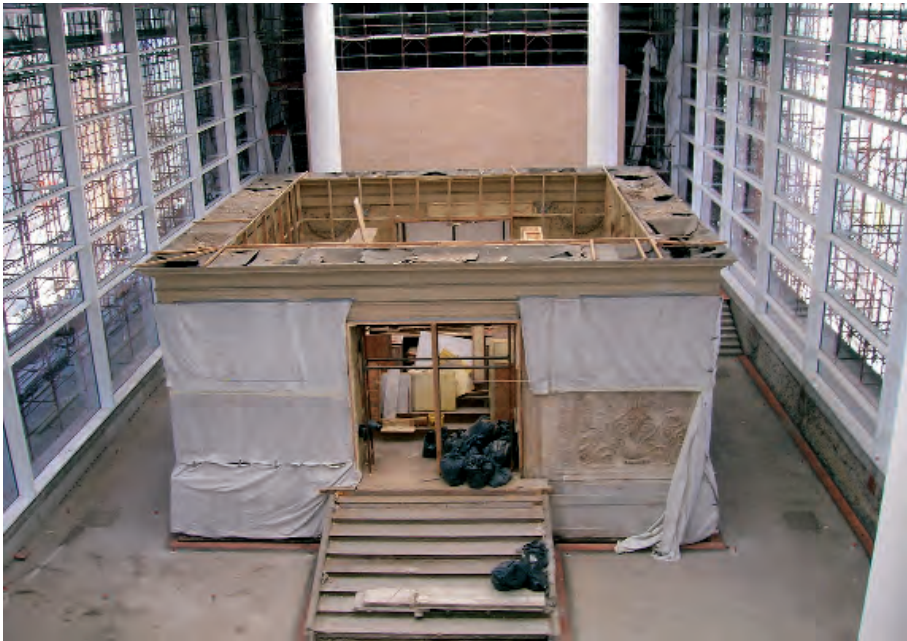
Roma, Ara Pacis, el edificio de R. Meier en construcción con el monumento romano (2005). Foto: Claudio Varagnoli

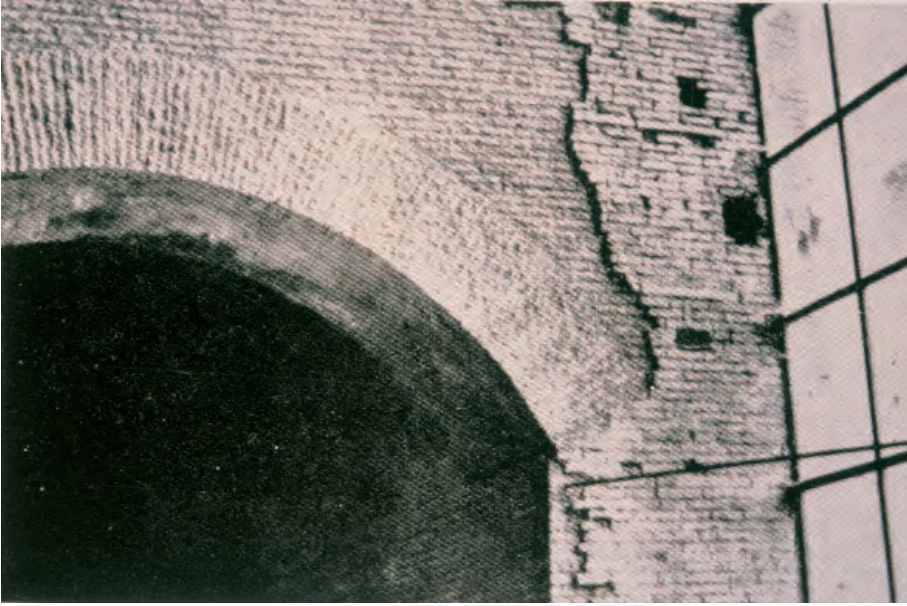
Santa Maria Antica en Roma. Reintegración de fábricas. Alberto Terencio 1929-34. Fuente: CESCHI, C. *Teoria e Storia del Restauro*. Roma: Mario Bulzoni Editore, 1970

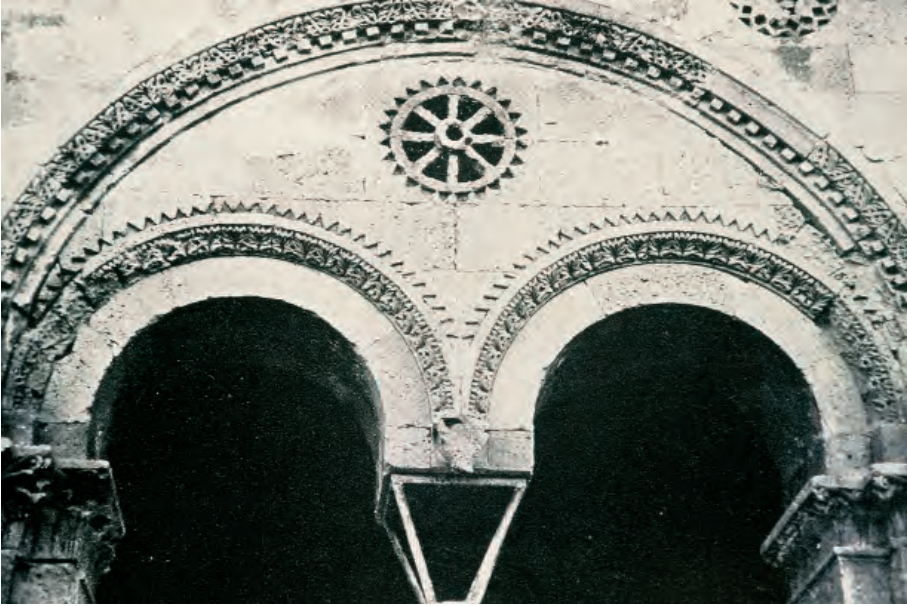
Sant'Antioco de Bisarcio. Restauración de bifora en la fachada. Fuente: SAMPAOLESI, P. *Discorso sulla metodologia generale del restauro dei monumenti*. Edam: Firenze, 1980, lámina 221

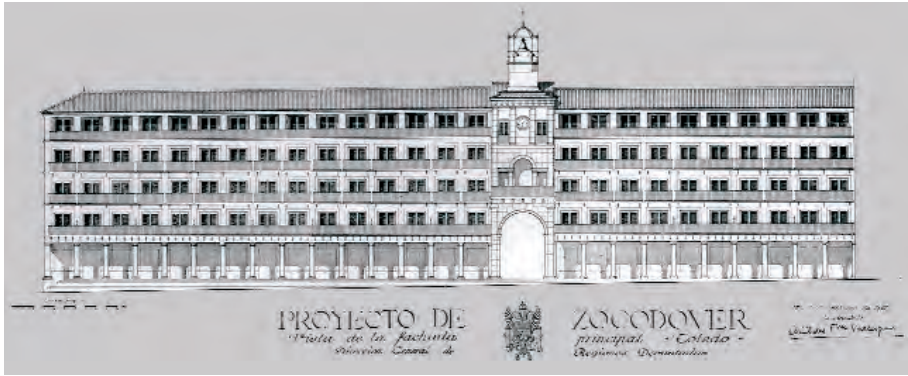
Proyecto de Zocodover, Vista de la fachada principal, Toledo. Fuente: Publicada en *Reconstrucción*, núm. 9, 1941, febrero pp. 12 y 13

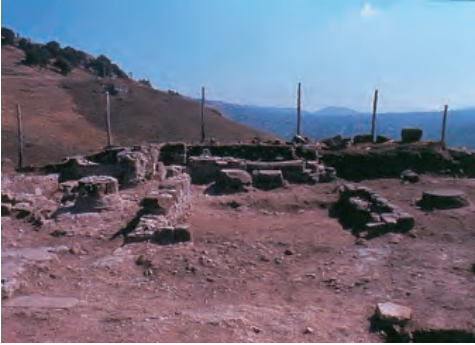
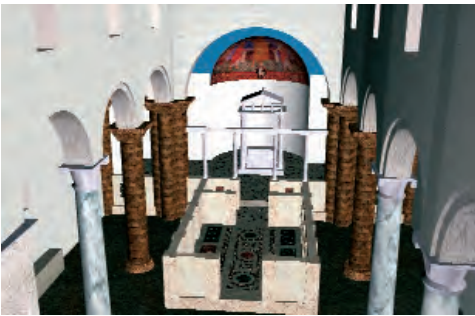
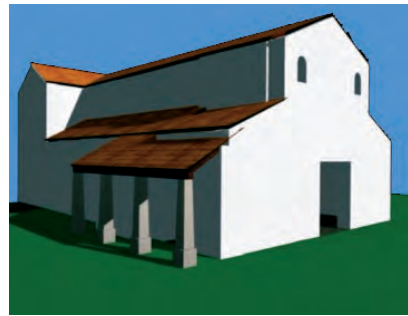
Iglesia de Tusculo. De izquierda a derecha y de arriba abajo: Estado del coro y escalera de acceso al presbiterio tras la excavación. Planta de los restos excavados. Modelo virtual texturizado del interior de la iglesia. Vista exterior con efectos de iluminación y sombreado. Vistas perspectivas de los modelos de verosimilitud correspondiente al exterior e interior de la iglesia. Fuente: Laboratorio de Documentación Geométrica del Patrimonio

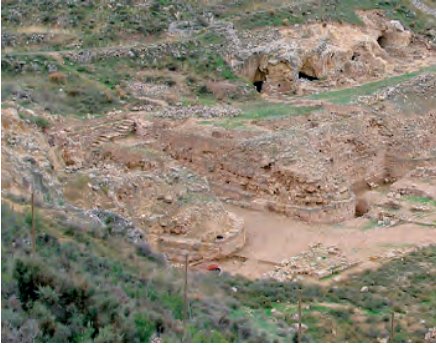
Puerta de Contrebia Leucade. De izquierda a derecha y de arriba abajo: Restos arqueológicos de la puerta y muralla, con los dos cubos que flanquean la puerta en primer término. Reconstrucción virtual y Modelo de verosimilitud de la reconstrucción. Fuente: Laboratorio de Documentación Geométrica del Patrimonio

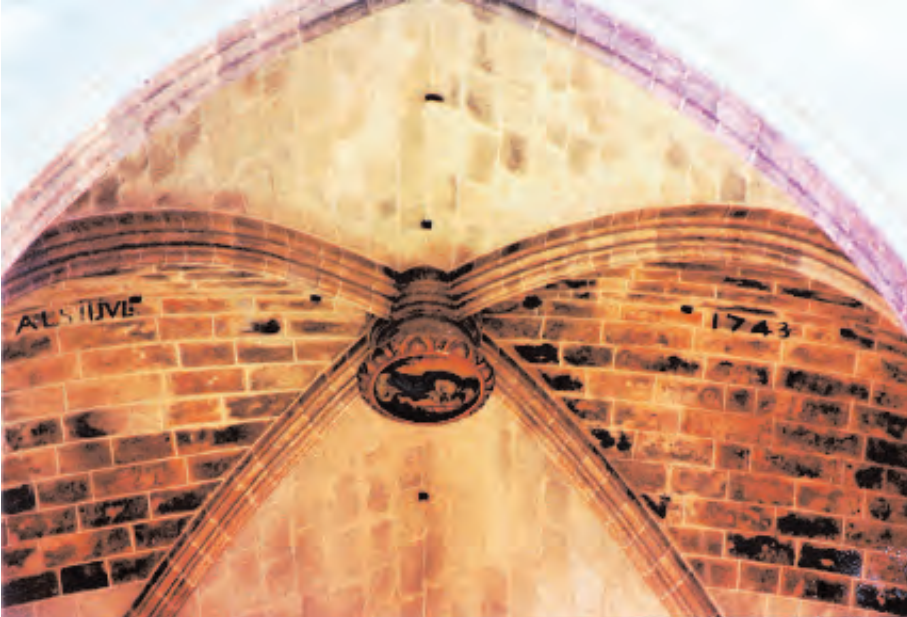
Inscripción sobre la bóveda de la Catedral de Mallorca reparada en 1743. Foto: José Luis González Moreno-Navarro

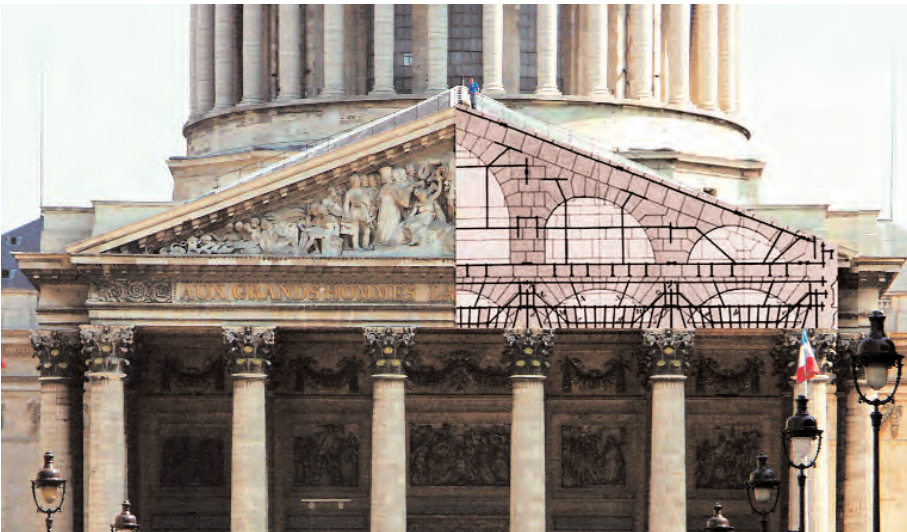
El pronaos de la Iglesia de Santa Genoveva de París es uno de los primeros ejemplos de sillería armada al servicio de unas formas arquitectónicas fuera de escala. Foto: José Luis González Moreno-Navarro con un detalle extraído de RONDELET, Jean. *L'art de bâtir*. Paris, 1802-1818

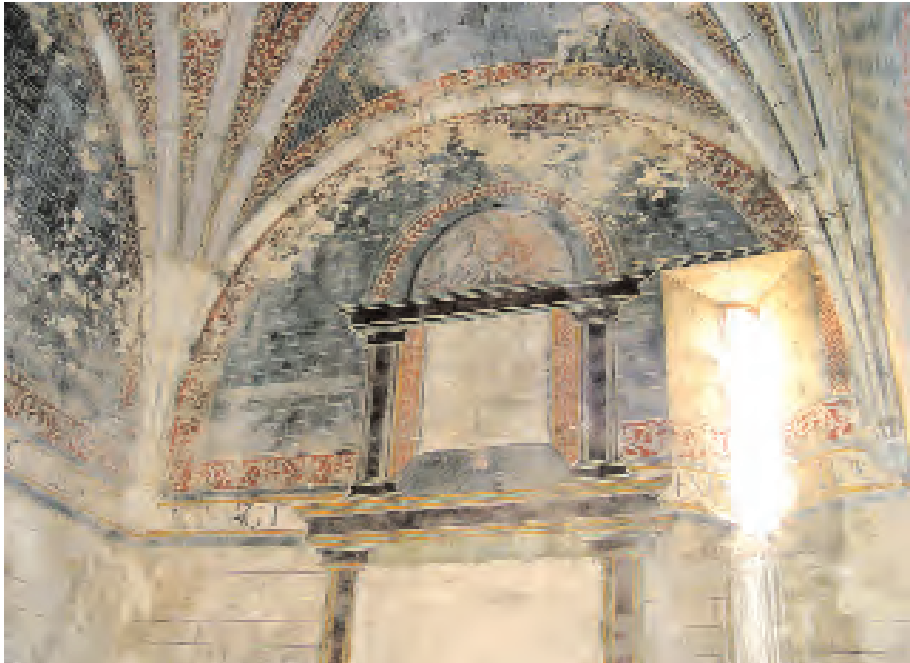
Capilla de Santiago, Álava. Vista general. Foto: Mercedes Cortázar García de Salazar, Dolores Sanz Gómez de Segura, Diana Pardo San Gil

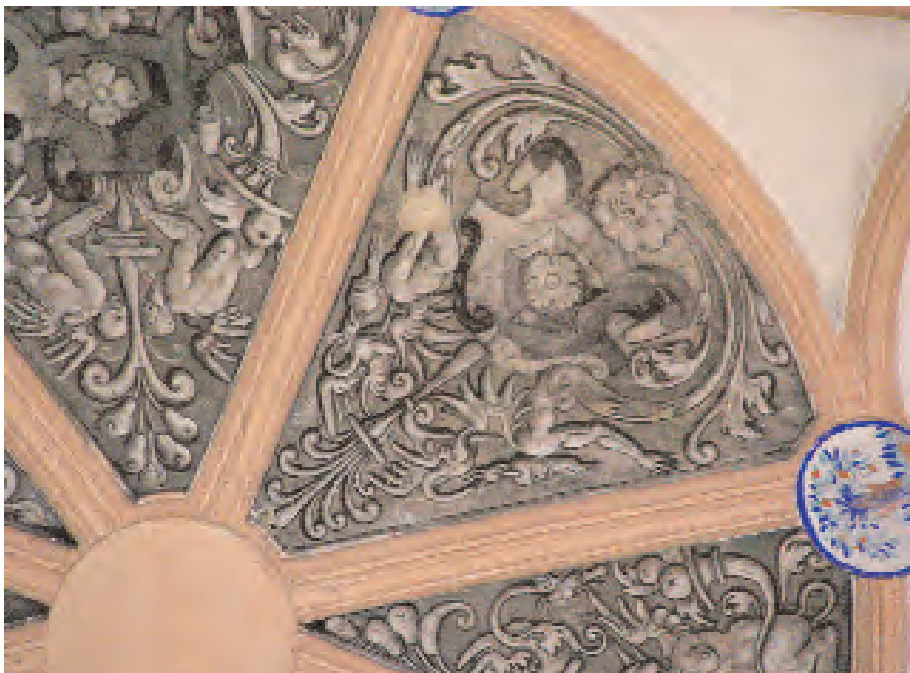
Parroquia de San Cristóbal de Heredia, Álava. Detalle de la rueda central de una bóveda. Foto: Mercedes Cortázar García de Salazar, Dolores Sanz Gómez de Segura, Diana Pardo San Gil

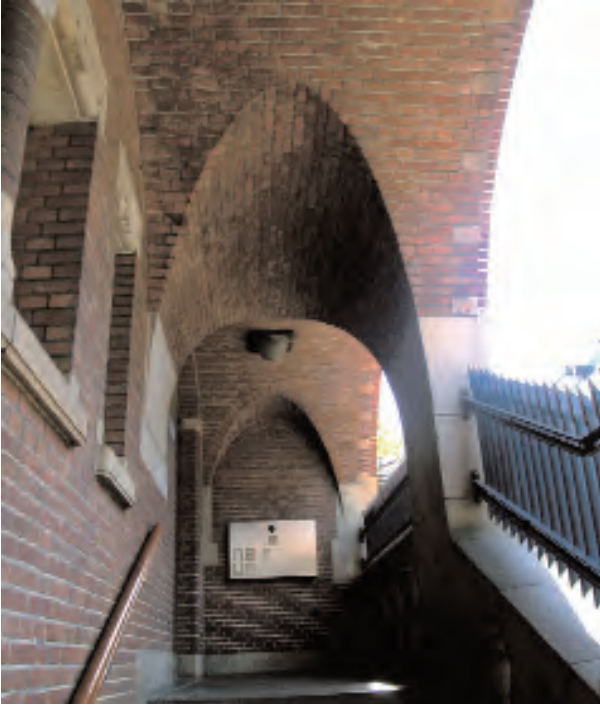
Pequeña bóveda parabólica en las escaleras de acceso a la Bolsa de Ámsterdam de H. P. Berlage, 1903
Foto: Pablo Latorre González-Moro

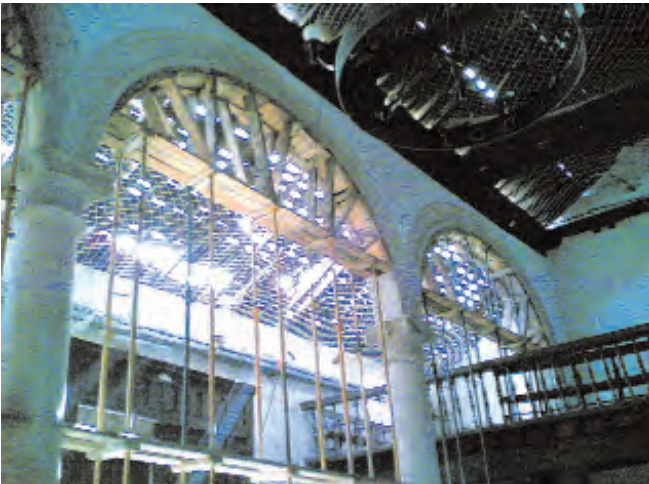
Parroquia de Malaguilla. Estudios previos. Foto: Material del estudio

Con ayuda de alumnos del Máster de Restauración del Departamento de Construcción de la U.P.M. en los primeros meses de 2004, se levantaron los planos y se hizo una recopilación minuciosa de los daños existentes. Por medio de una grúa portátil se pudo observar con detalle, por el interior de la iglesia, el estado del artesonado de madera y su sistema de apoyo, de la solera perimetral, los tirantes de madera y los de acero, así como el intradós del tablero superior. El resultado de este estudio se comenta en el apartado siguiente.

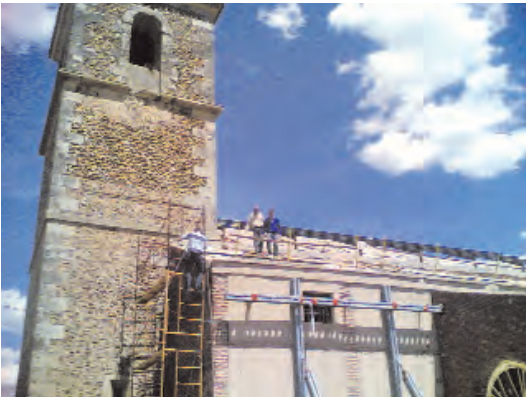
Exterior de la Parroquia de Malaguilla. Intervención Foto: Proyecto de Intervención

Por otra parte, el pórtico evitará el deterioro progresivo, observado en la piedra de la portada que había quedado sin protección frente a los rigores meteorológicos del lugar.

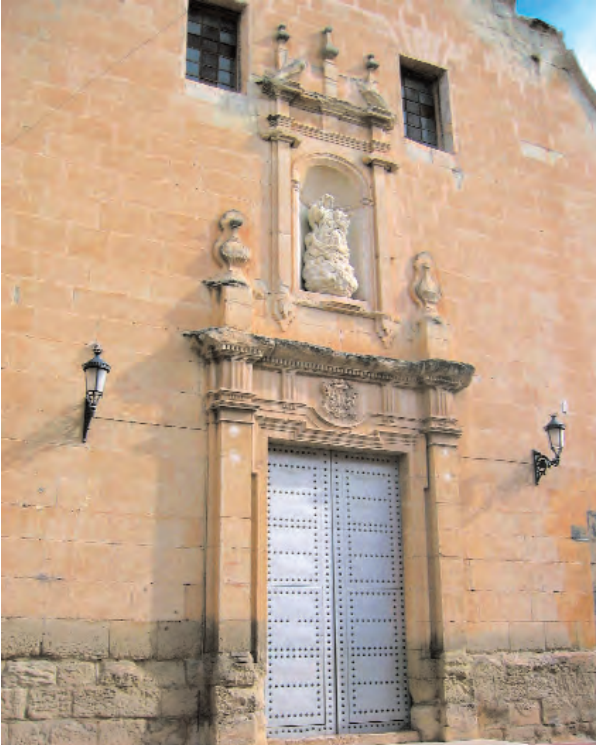
Portada principal antes de la intervención en 2003. Foto: Miguel Louis Cereceda

La fachada principal presentaba importantes problemas de filtración de agua en su remate, tanto directa como indirectamente, debido a la situación en su trasdós de los faldones de la cubierta. Se procedió a impermeabilizar la cara posterior de la fachada en su parte superior, consolidando e hidrofugando la piedra y aplicando una pátina de homogenización, para finalmente reconducir el agua.

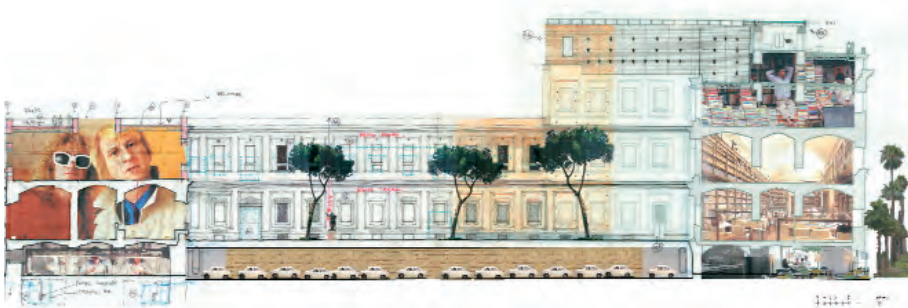
Coupe transversale, sur la cour Est, projet de construction partiel du primo piano. Orientation pour l'utilisation future du bâtiment: à gauche habiter, à droite travailler (université); au centre un grand jardin. Au niveau 0: des ateliers, des restaurants, des boutiques, sous la cour un parking. Dibujo-collage: Nicolas Detry, 2007

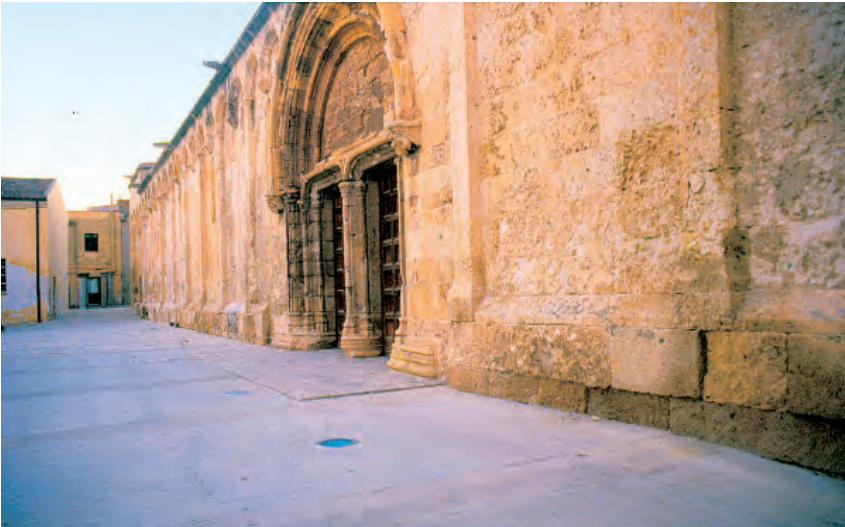
San Gavino en Porto Torres después de la restauración de 2006, con la eliminación de los escalones añadidos por Vico Mossa. Foto: Stefano Gizzi

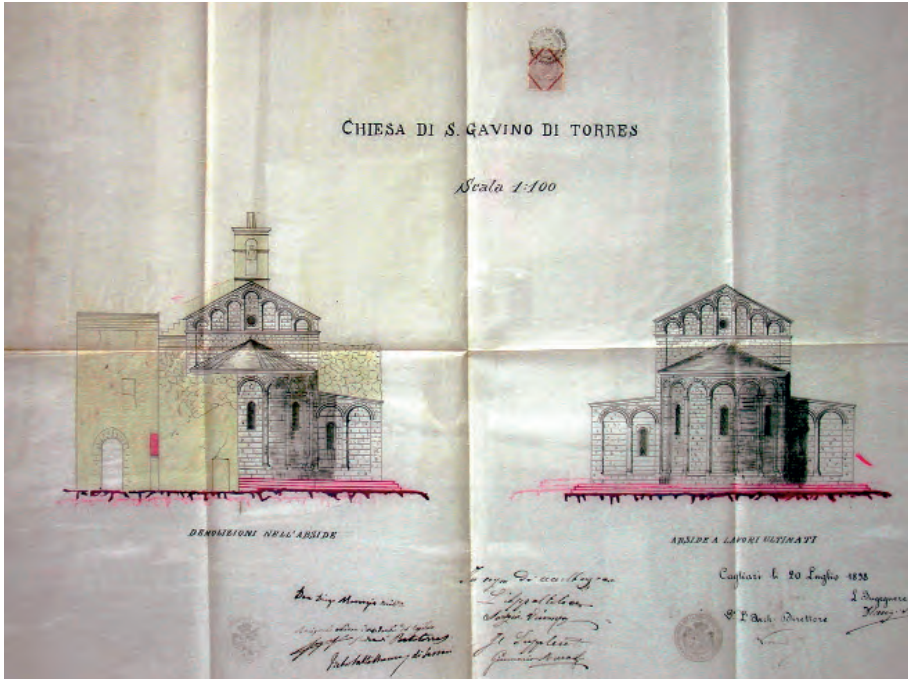
San Gavino en Porto Torres. El proyecto de restauración de Dionigi Scano con la "liberación" de los elementos de arquitectura estratificados sobre la basílica. Fuente: Archivo de la Superintendencia de Bienes Arquitectónicos y del Paisaje de las Provincias de Sassari y Nuoro

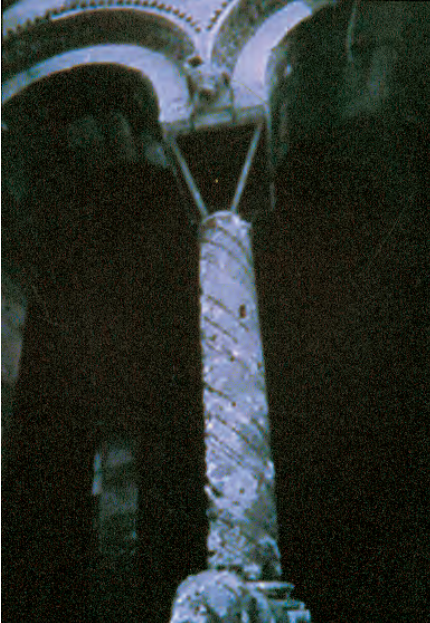
Sant'Antioco di Bisarcio después de la apertura de las arcadas, con la reposición de un capitel del pórtico con alambre, diseñado por el superintendente Renato Salinas en 1958. Fuente: Archivo de la Superintendencia de Bienes Arquitectónicos y del Paisaje de las Provincias de Sassari y Nuoro

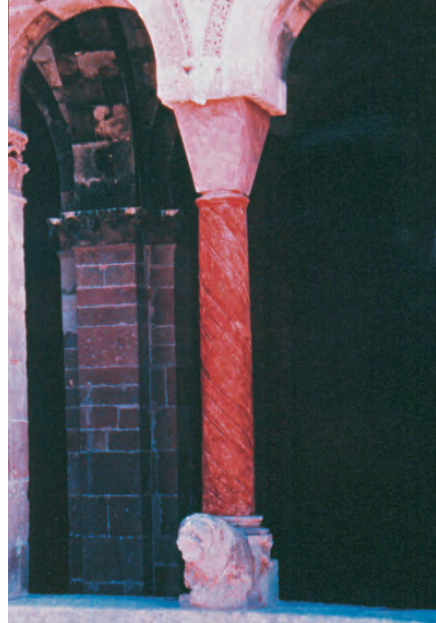
Sant'Antioco di Bisarcio después de las restauraciones de la Administración municipal con la eliminación del capitel de alambre y la realización de un banal aunque estilizado capitel en piedra (trachite) local. Foto: Stefano Gizzi, 2006

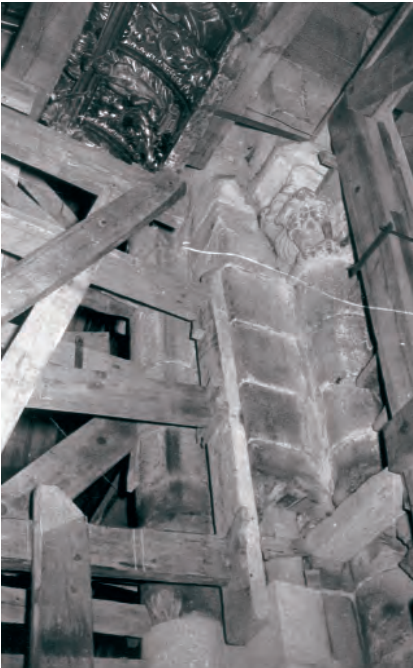
Reconstrucción de pilar, 10 de febrero de 1957. Fuente: Archivo Vila

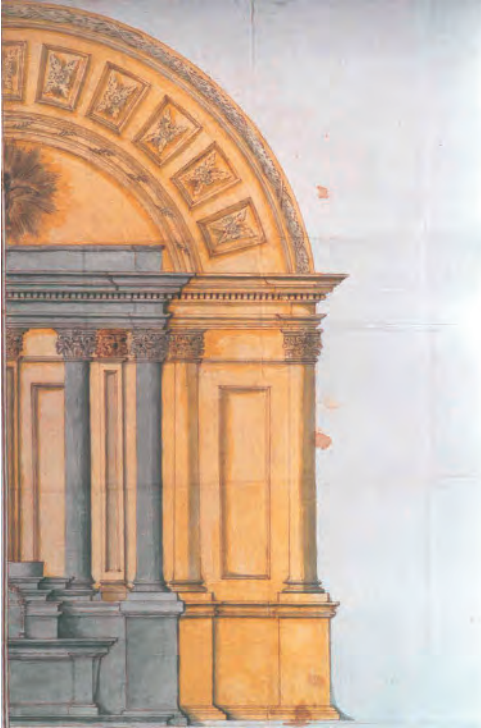
Trazas del alzado del proyecto para el retablo mayor. Fuente: Archivo catedralicio de Tuy. Caja "Obras na Catedral" Carpeta "Quentas de la colocación y compostura del retablo mayor y otras cosas". Fig en color, acquarelado. Tamaño aproximado 27x45 cm. Buen estado de conservación. Juan Luis Pereira, ultimo cuarto del siglo XVIII

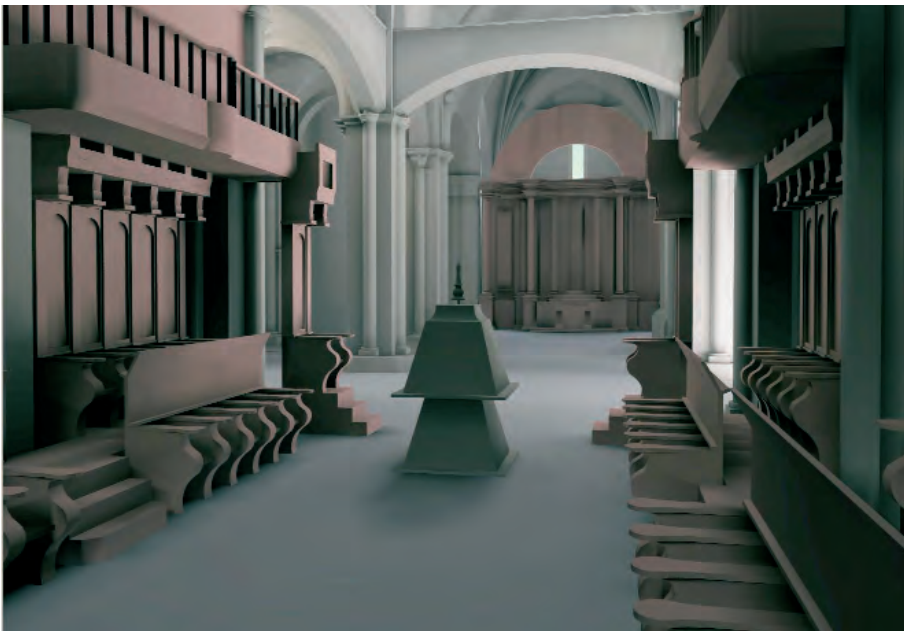
Reintegración del espacio presbiteral y coro a través del proyecto de Catedral Virtual. Fuente: Documentación del Plan Director

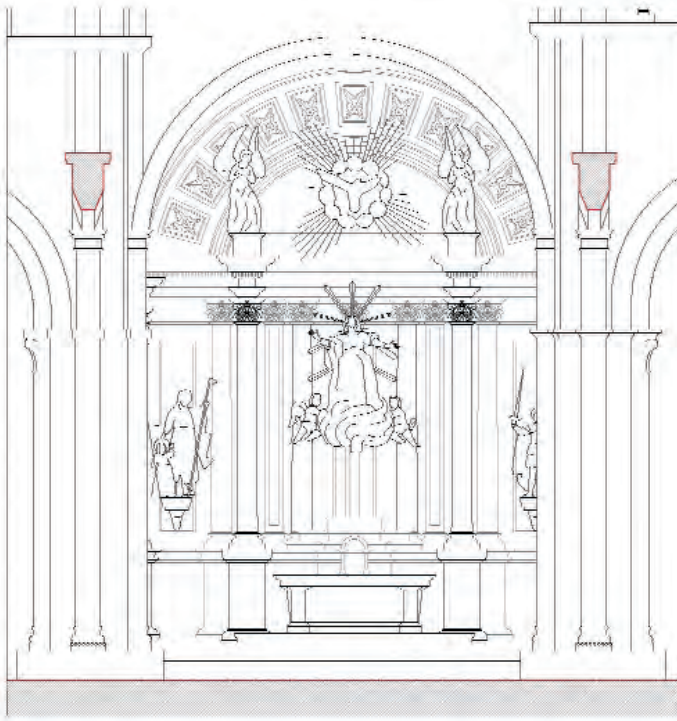
Restitución planimétrica del retablo del altar mayor y colocación del mismo en su posición original. Planimetría desarrollada por el Plan Director

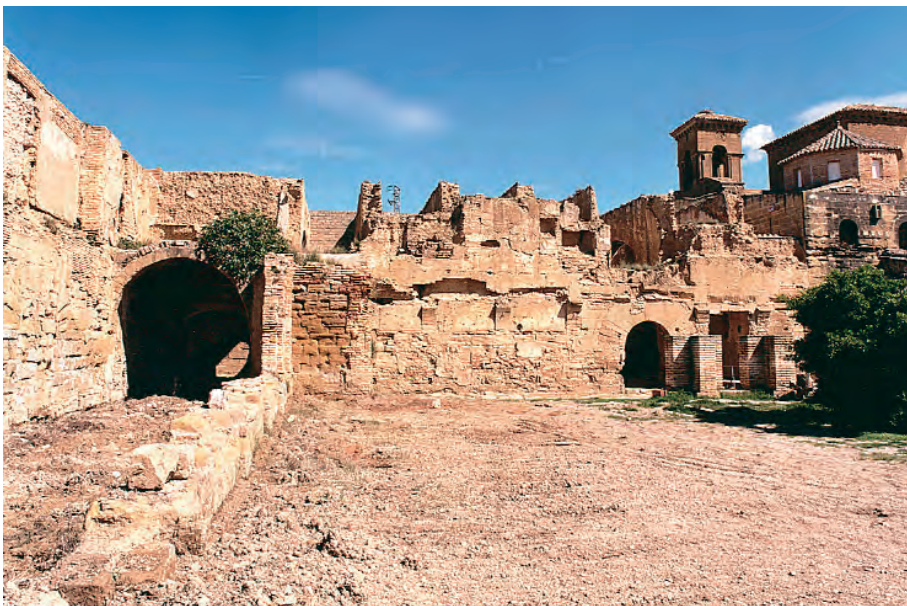
Claustro. Estado de conservación en 2002. Foto: Luis Franco y Mariano Pemán

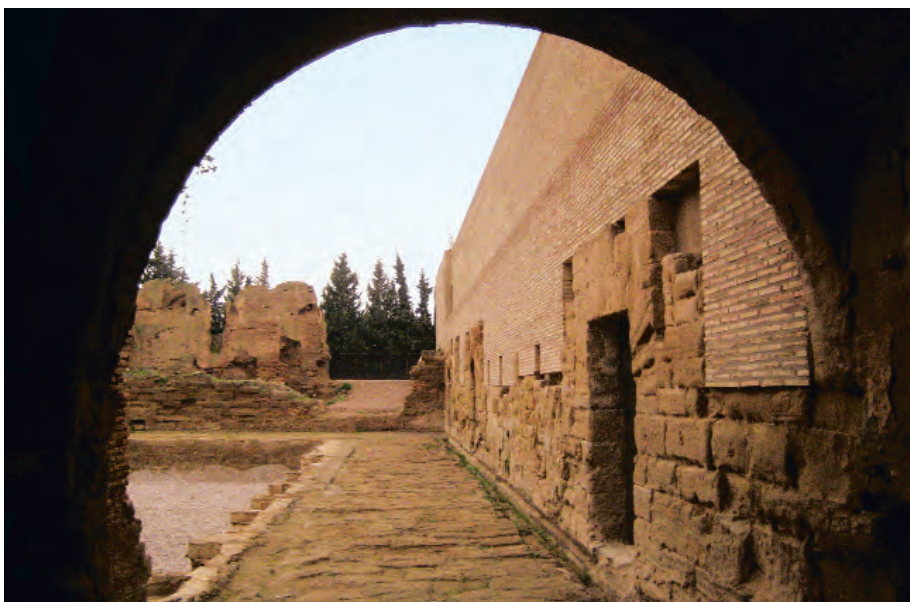
Vista del lienzo norte del claustro después de la última restauración. Foto: Luis Franco y Mariano Pemán, 2006

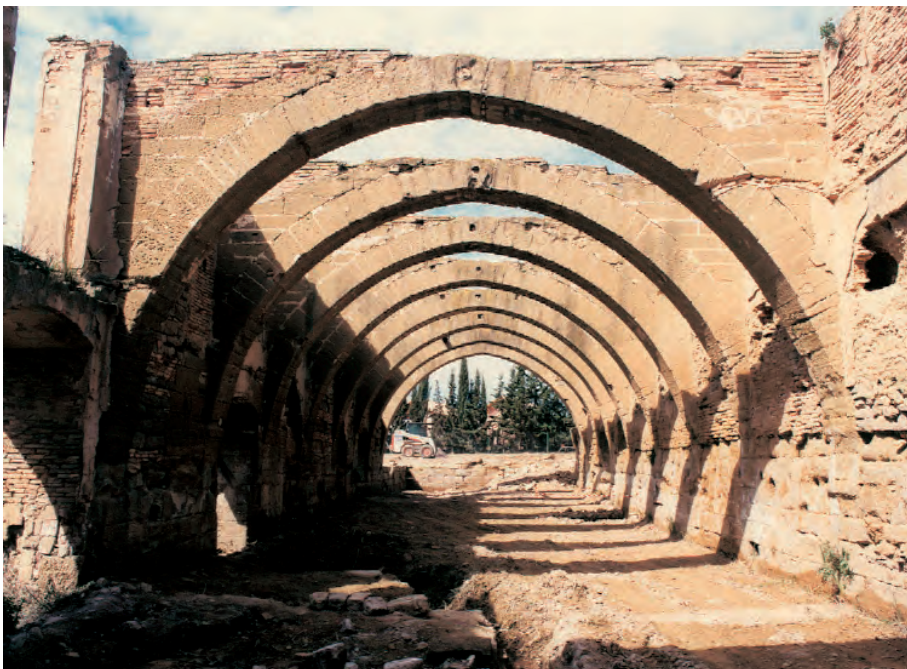
Arcos de la nave norte de dormitorios en 2002. Foto: Luis Franco y Mariano Pemán

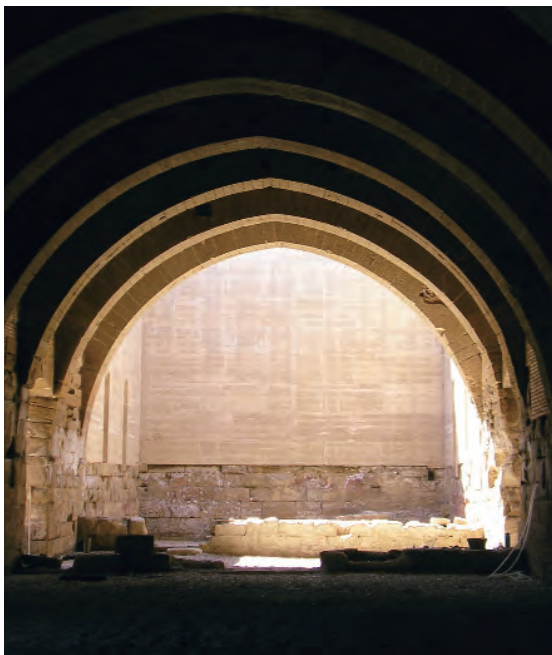
Nave norte de dormitorios después de la última restauración. Foto: Luis Franco y Mariano Pemán, 2006

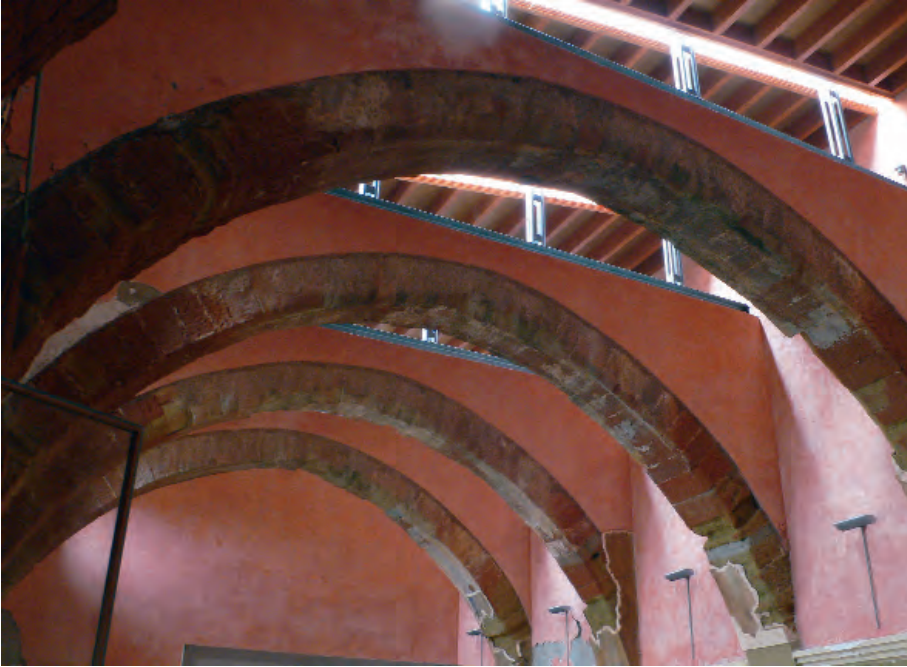
Restauración de la sala capitular. Emilio Rivas, 1989-1991. Foto: Luis Franco y Mariano Pemán

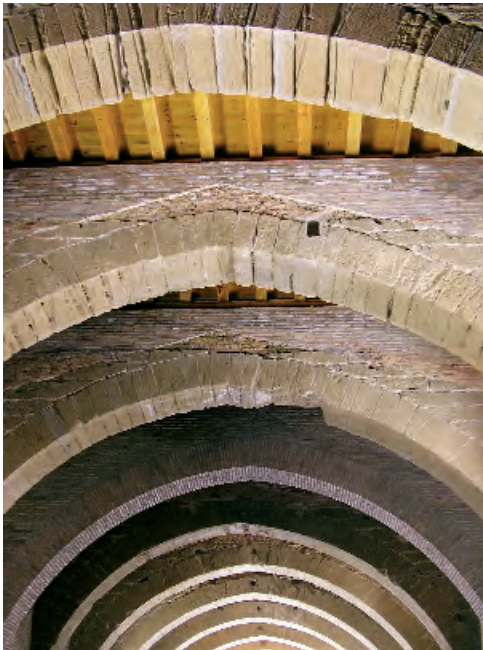
Completamiento y cubrimiento de los arcos, 2006. Foto: Luis Franco y Mariano Pemán

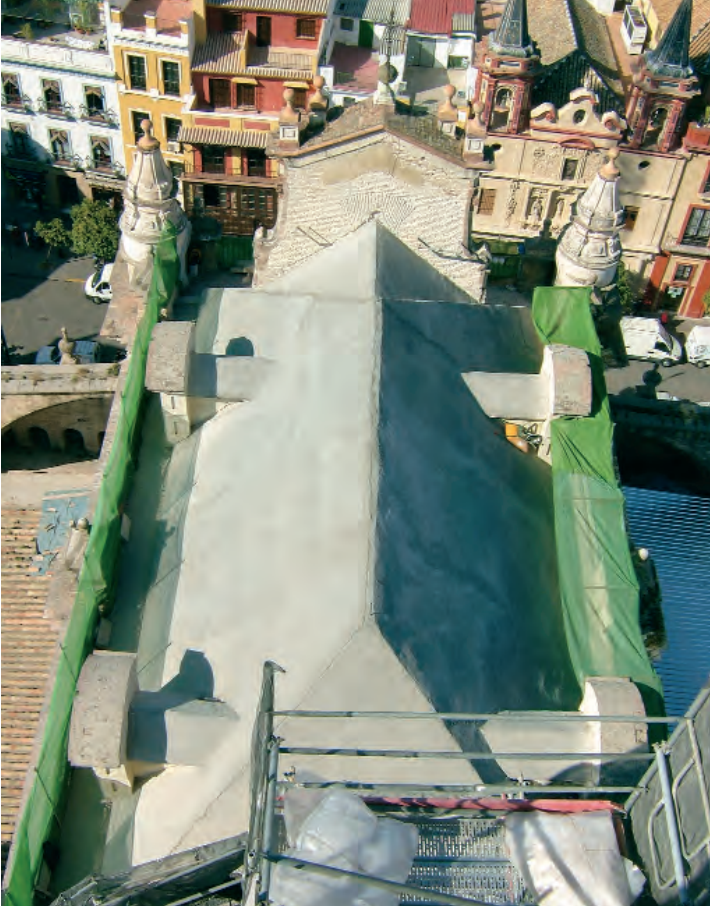
Obra en cubiertas.
Foto: Estudio Fernando
Mendoza Castells

Sobre estas cubiertas se ha actuado reponiendo la tablazón deteriorada por las filtraciones de agua y atando las bases de las pirámides para que no ejerzan empujes horizontales sobre los arcos. Se han repuesto las tejas rotas y se han vidriado las necesarias para completar las pirámides, restaurando los remates cerámicos.

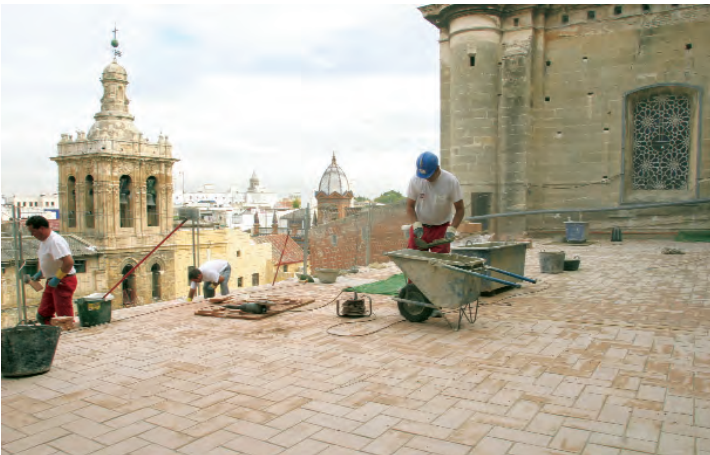
Cubiertas bajas, diciembre
2005. Foto: Estudio
Fernando Mendoza
Castells

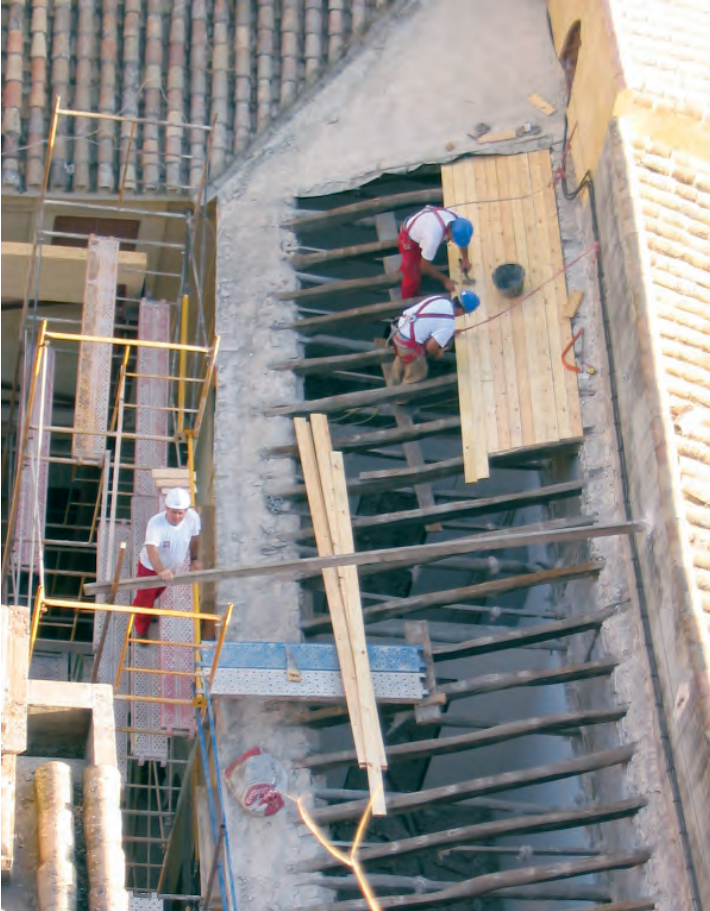
Obra en cubiertas, 31 de agosto de 2004.
Foto: Estudio Fernando Mendoza Castells

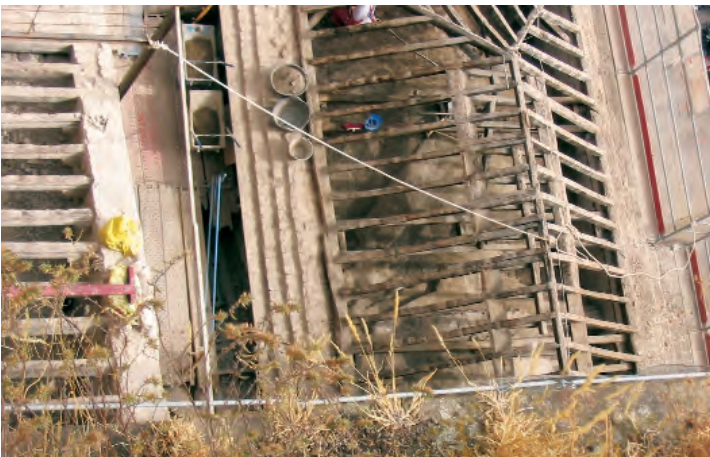
Obra en cubiertas, 23 de julio de 2004.
Foto: Estudio Fernando Mendoza Castells

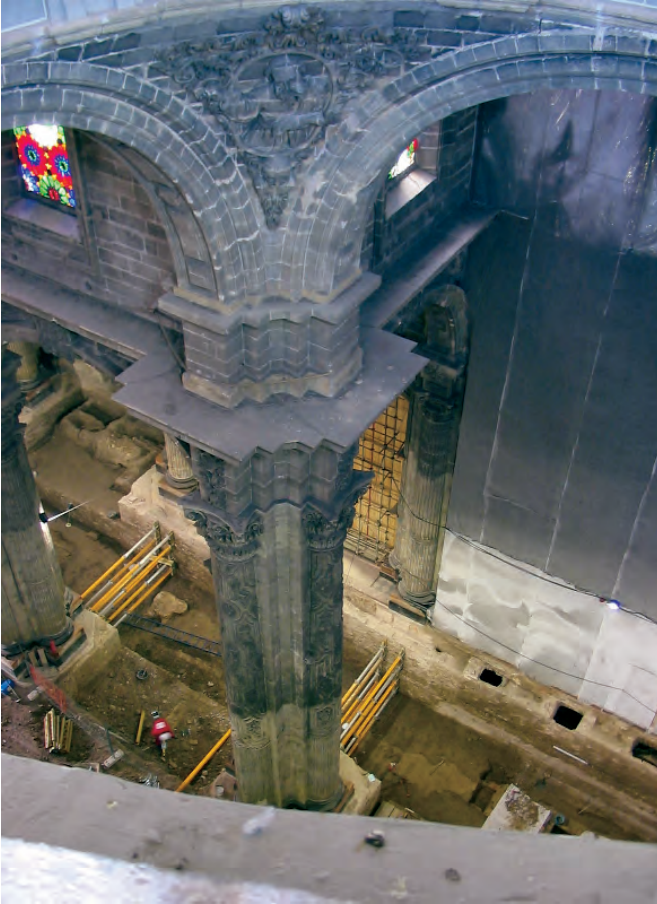
Excavación arqueológica de la Iglesia. Foto: Estudio Fernando Mendoza Castells
