Actas de la III Bienal de Restauración Monumental

Sobre la des-Restauración

2006

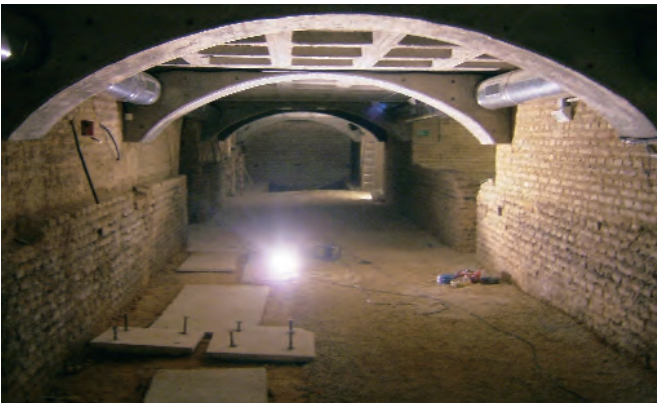
Cripta. Foto: Estudio Fernando Mendoza Castells

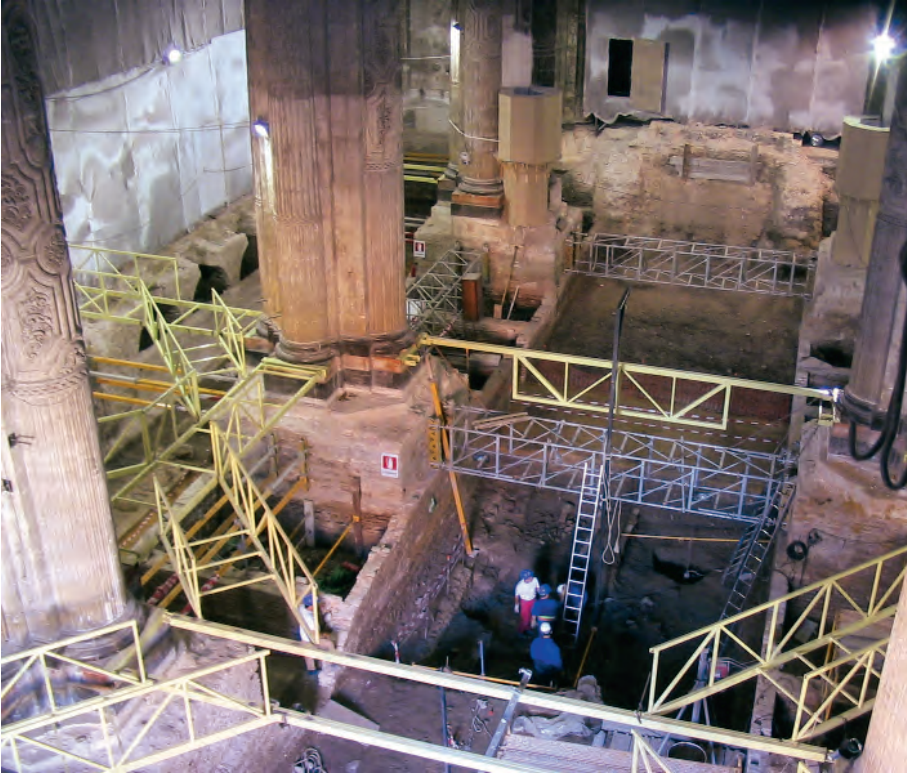
Pasarelas durante la obra. Foto: Estudio Fernando Mendoza Castells

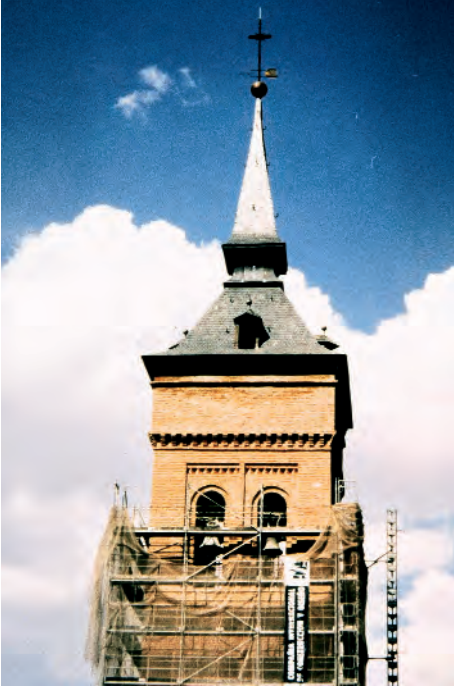
Chapitel de la torre, después de la "des-restauración".
Foto: José Juste Ballesta

Dada la relativa proximidad en el tiempo de la actuación realizada, existía una documentación fotográfica que reflejaba suficientemente el estado previo a la reforma realizada, conservándose por otro lado diversos ejemplos tipológicamente afines al chapitel de Santa María, por lo que la operación de “des-restauración” propuesta no revestía dificultad desde el punto de vista metodológico; a pesar de ello, habían sido necesarios varios años para “convencer” a los responsables locales en materia de Patrimonio de la oportunidad de restituir los elementos que habían sido eliminados del chapitel.

Pero la actuación pudo realizarse finalmente, y una vez repuestos los componentes del chapitel desaparecidos, se acometió la rehabilitación de los cuerpos interiores de la torre. El resto de la intervención, de carácter ordinario, se realizó sin mayores problemas, quedando tras ella más patente si cabe, la belleza de la arquitectura mudéjar de la torre, una vez que su chapitel de coronación barroco hubo recuperado su antigua dignidad formal y constructiva.

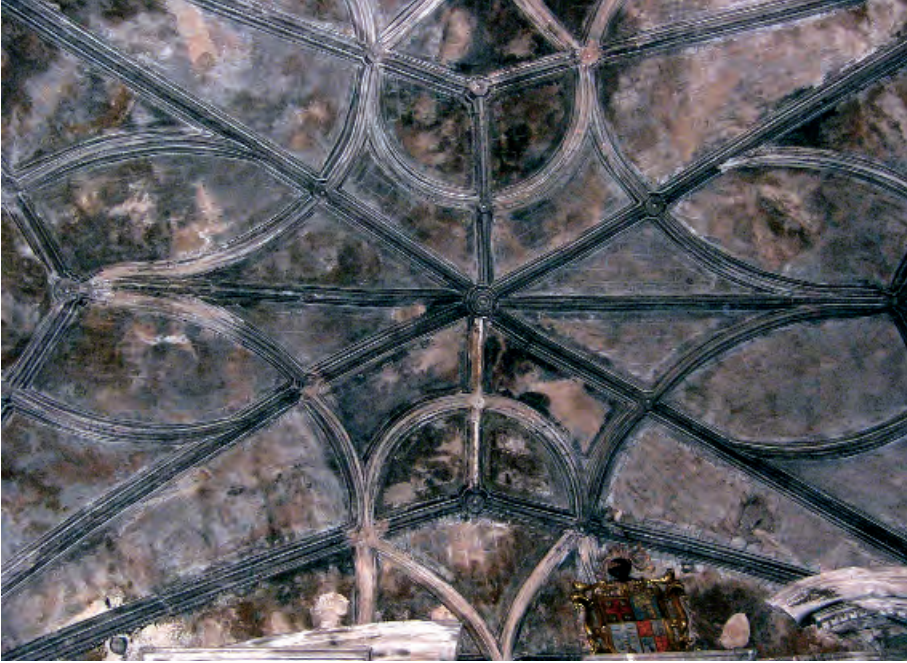
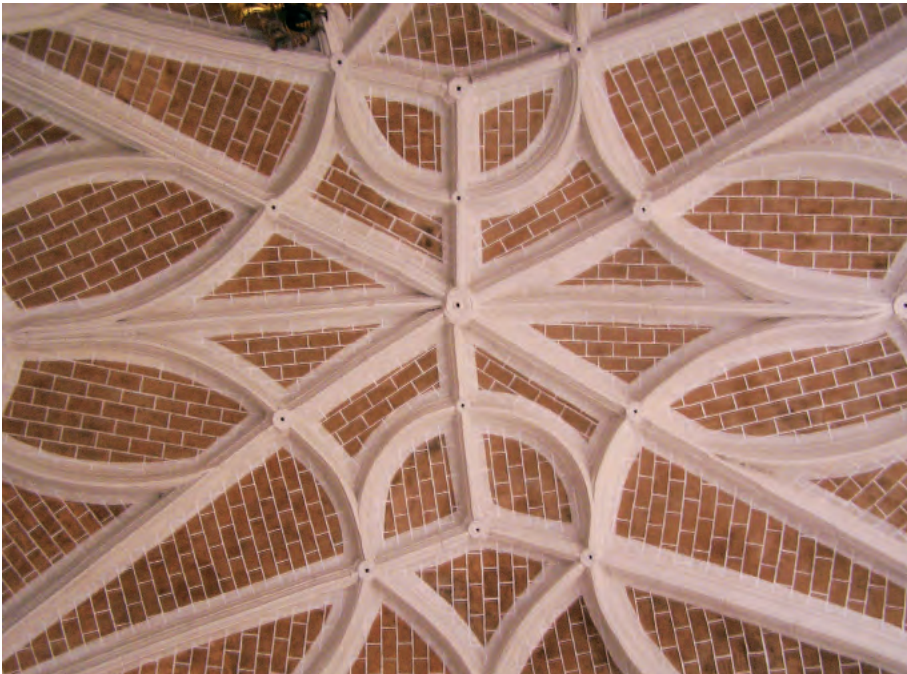
Bóveda de la Capilla del Rosario antes y después de la restauración. Foto: Joaquín Naval Mas

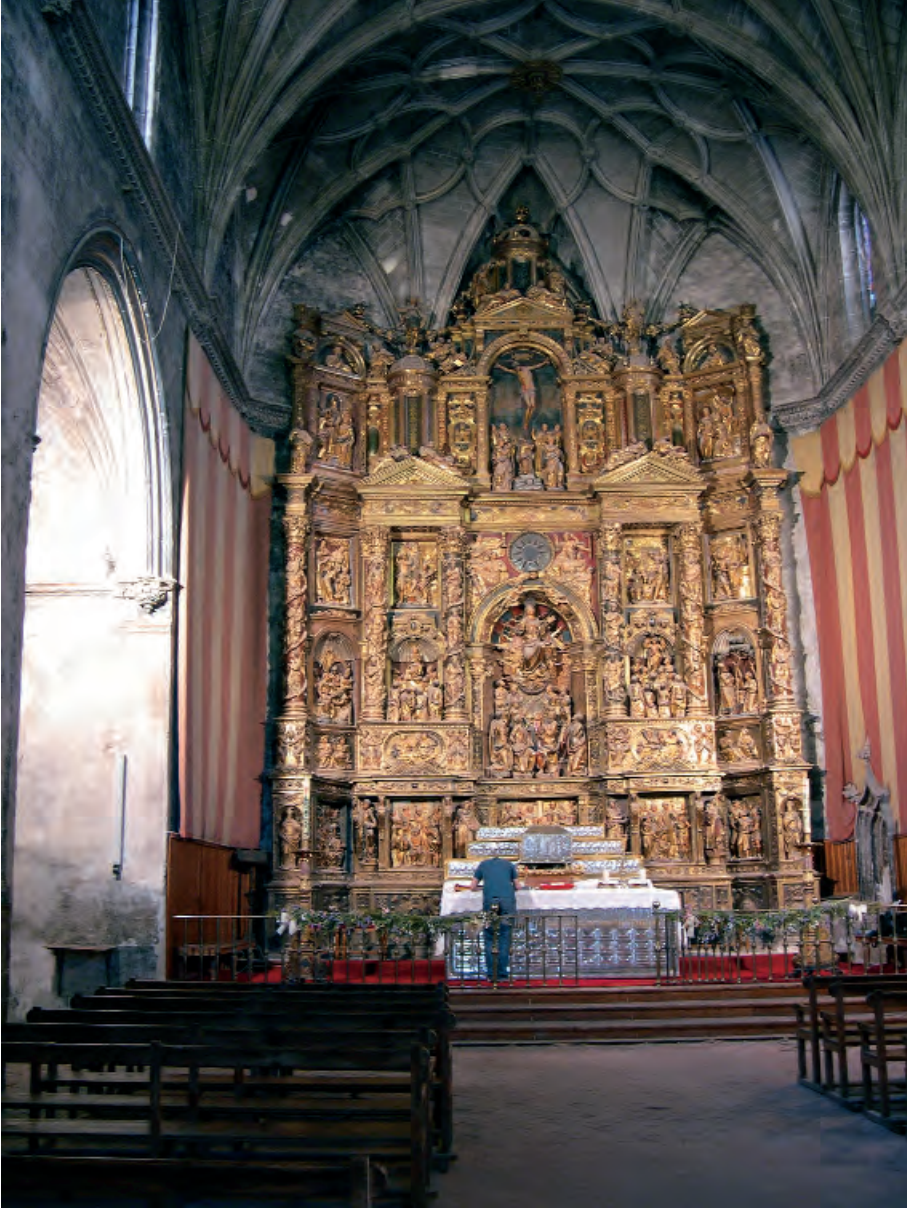
Nave de la iglesia antes de la restauración. Foto: Joaquín Naval Mas

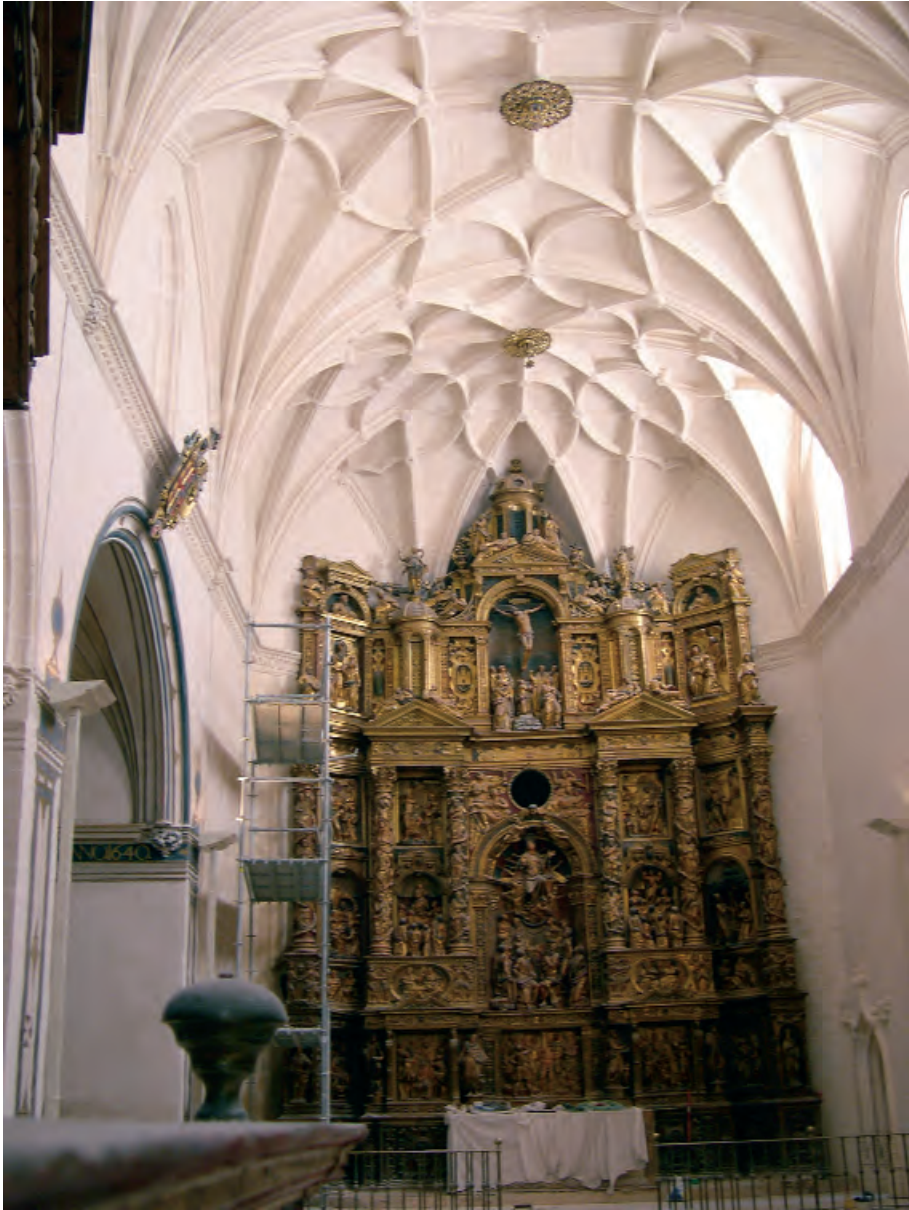
Nave de la iglesia después de la restauración. Foto: Joaquín Naval Mas

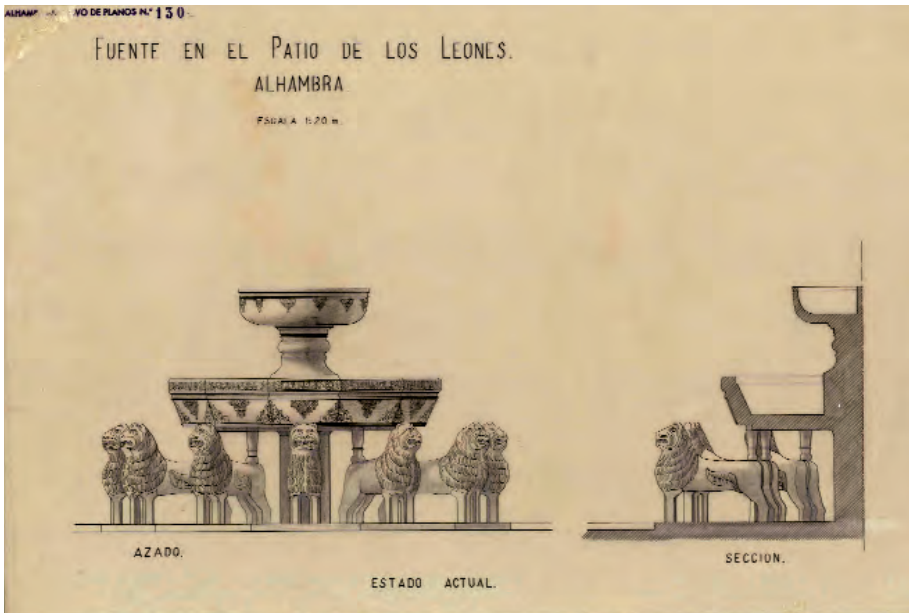
"Fuente en el Patio de los Leones", Alhambra, 1945. *Estado actual.* Fuente: APAG (Archivo Patronato Alhambra y Generalife. Colección de Planos, nº 168)

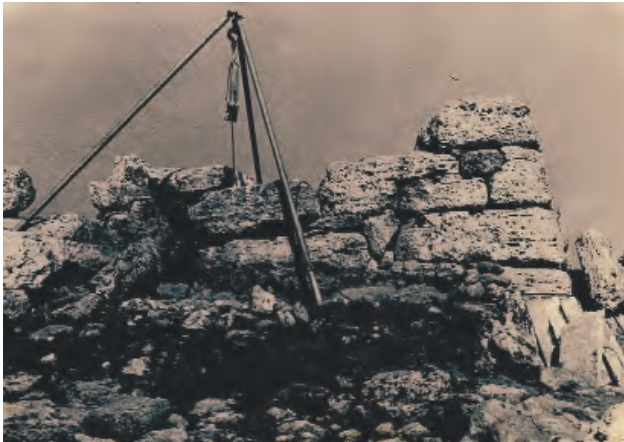
Imagen de las labores de restauración en el talaiot de Son Serra de Marina durante 1969. Fuente: Archivo Federico Soberats Liegey

Esta segunda campaña se desarrolló en agosto y septiembre de 1969 con una duración de 33 días. De lo descrito en los diarios se puede interpretar que el estado de conservación de la cara oeste es deficiente dado que sólo se conserva la primera hilada.

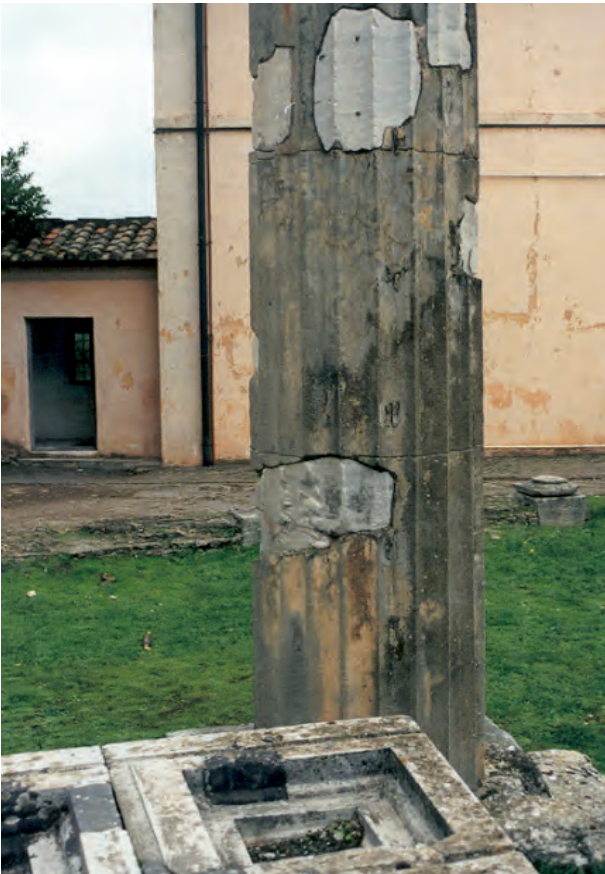
Detalle de uno de los fustes de las columnas del templo de Venus Cnidia en Villa Adriana, con la actuación de anastilosis mediante el empleo de cemento Pórtland en fase de sustitución. Foto: Isabel Bestué Cardiel

Es el caso de las últimas intervenciones realizadas en algunos conjuntos como el del Templo de la Venus Cnidia en Villa Adriana. Allí, las interpolaciones de fragmentos de los arquivoltas y el friso realizados en cemento gris han sido sustituidos recientemente por un mortero de cemento blanco de baja retracción, con la esperanza de frenar el deterioro exponencial que las piezas originales de mármol estaban sufriendo. Por tanto, se siguen realizando todavía hoy algunas intervenciones de des-restauración, a pesar de la política conservadora de las Superintendencias en general, que tiende a mantener en lo posible las intervenciones restaurativas históricas.

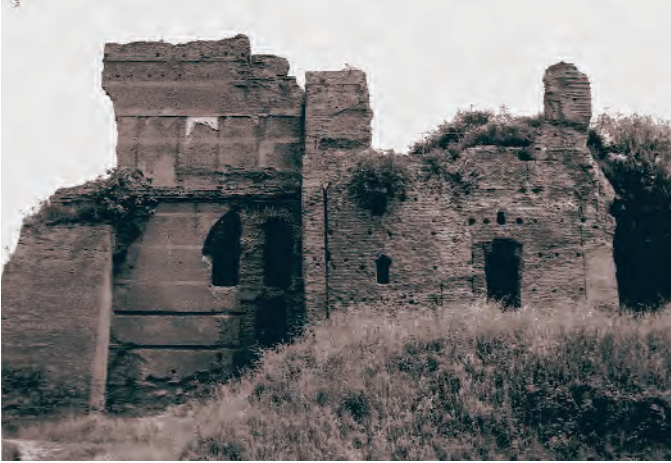
Imagen lateral del edificio llamado Pretorio en Villa Adriana con los contrafuertes decimonónicos que eliminaron la imagen de los grabados de Piranesi. Fuente: Fondo fotográfico de la Soprintendenza Archeologica del Lazio (Roma)

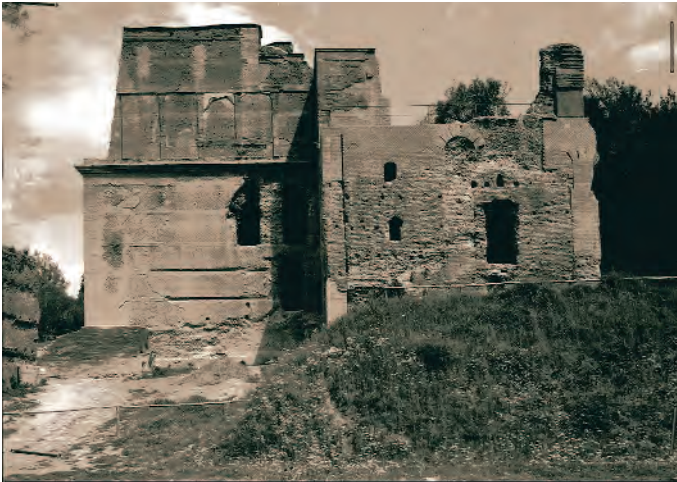
Imagen lateral del edificio llamado del Pretorio tras los trabajos de eliminación de los contrafuertes, llevados a cabo en la segunda mitad del siglo XX. Fuente: Fondo fotográfico de la Soprintendenza Archeologica del Lazio (Roma)

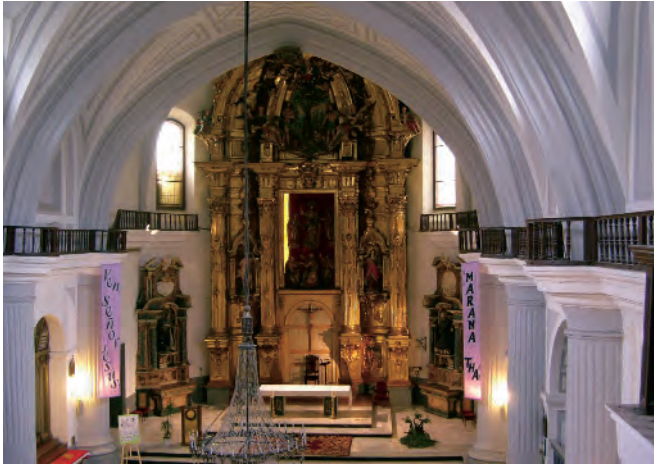
Arcos-diafragma del interior de la iglesia de 13 m de luz libre. Foto: Eduardo Miguel González Fraile

El mejor indicador es el arco diafragma mencionado, responsable de la mayor parte del peso junto con las bóvedas, que tiene fisuraciones en forma de ojivas sucesivas (elevan la clave para adaptarse al menor empuje) y grietas para conformar pináculos que se desgajan de la fábrica general (aumentan la carga vertical para optimizar la inclinación de la resultante).

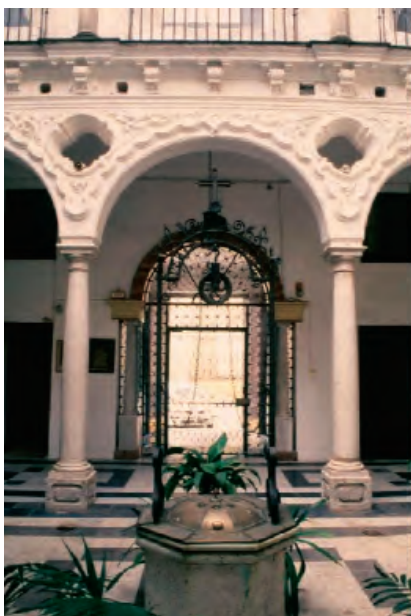
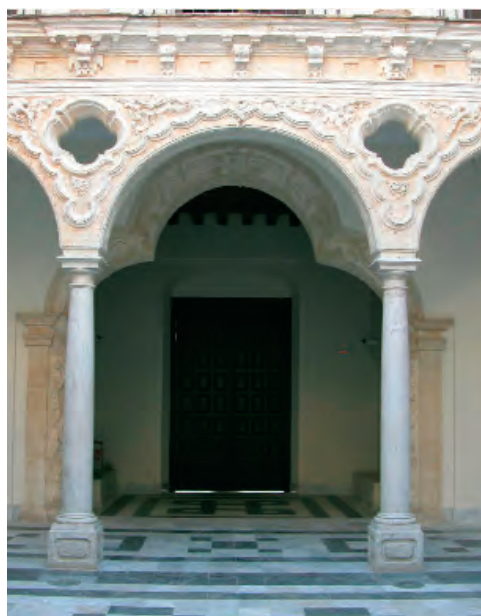
Hueco entre el zaguán y el patio, antes y después de nuestra intervención. Foto: Francisco Pinto Puerto y Rafael González Calderón

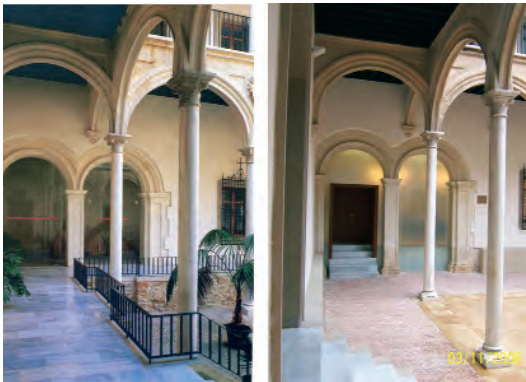
Restauración arco geminado. Fotos: Izquierda. Arcadas recuperadas en el claustro. Rehabilitación del Colegio de San Esteban para sede del Gobierno Regional de Murcia. Dragados y Construcciones, S.A. 1985. Derecha. Restauración arco geminado. Foto: Félix Santiuste de Pablos

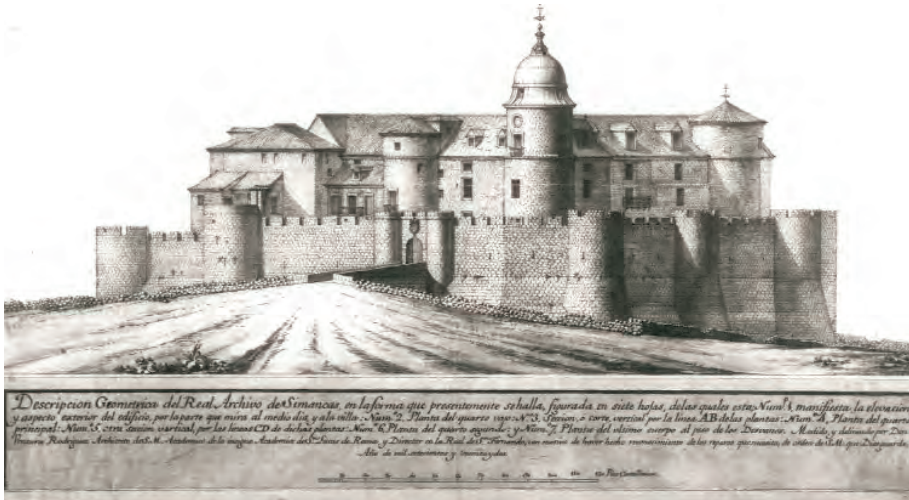
Alzado medido y delineado por Ventura Rodríguez, Arquitecto de S.M. Académico de la insigne Academia de San Lúcas de Roma y Director en la Real de San Fernando, con motivo de haber hecho reconocimiento de los reparos que necesita, de orden de S.M. que Dios guarde. Año de mil setecientos y setenta y dos. BN. B-6865

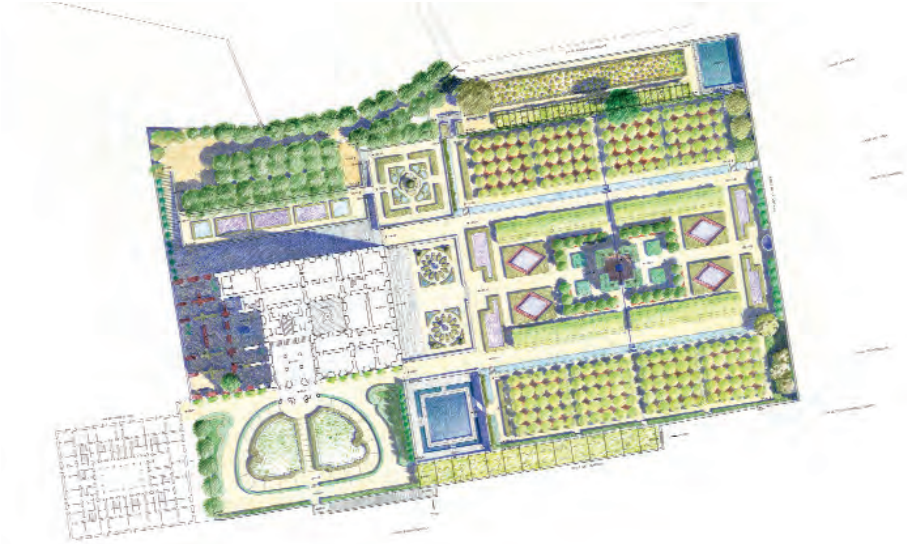
Planta de la propuesta de rehabilitación del jardín. Palacio de la Mosquera (Arenas de San Pedro, Ávila). Dibujo: EMA, Espinosa de los Monteros & Arquitectos Asociados S.L.

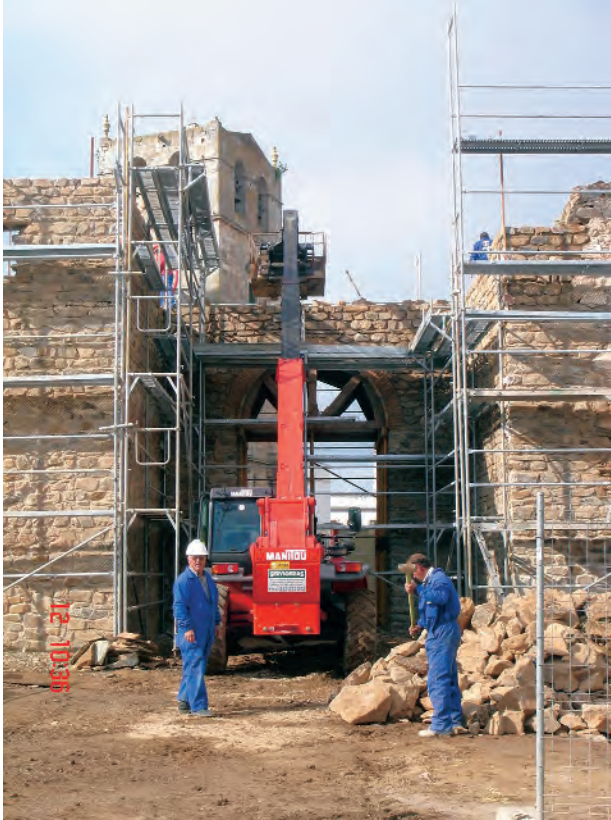
Estado de las obras de reconstrucción de la puerta medieval en abril de 2006. Foto: María Antonia Pardo Fernández

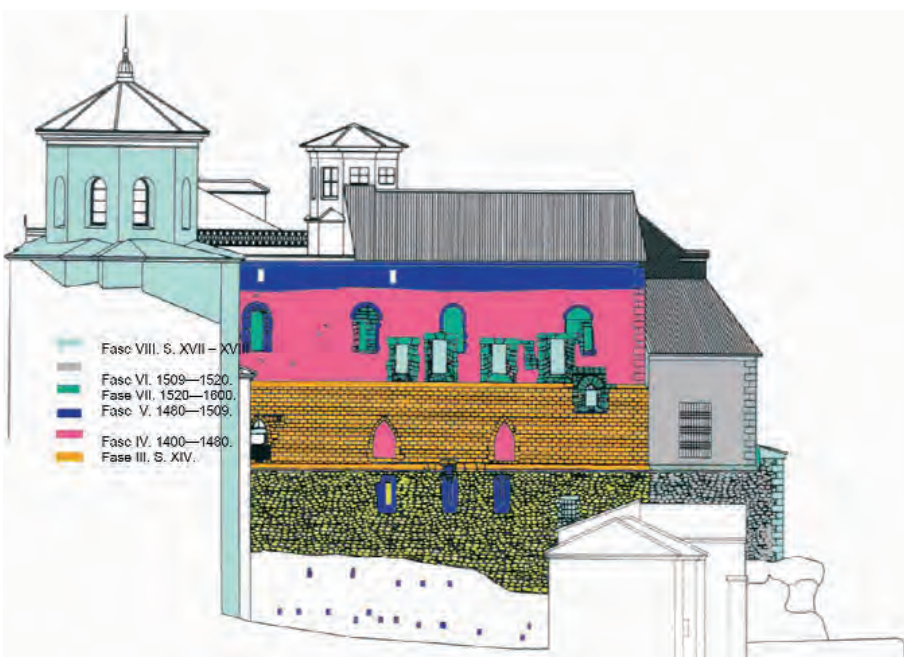
Análisis estratigráfico en colores de los cuerpos de fábrica 1 y 2. Fuente: Proyecto de restauración y rehabilitación de la Catedral de Cuenca

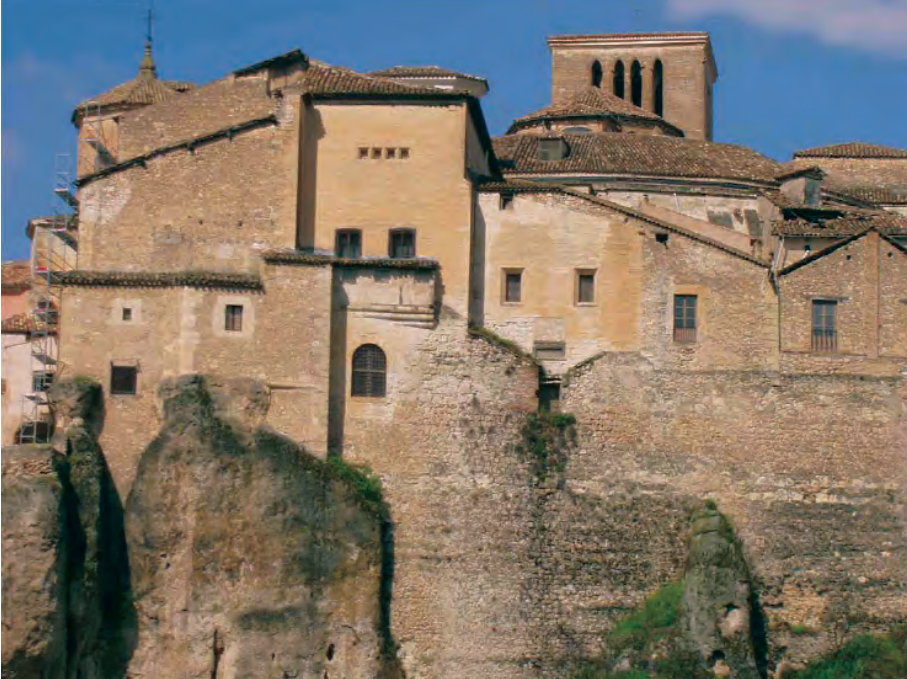
Fachada de la Catedral de Cuenca que mira al río Huécar antes del proceso de restauración. Fuente: Proyecto de restauración y rehabilitación de la Catedral de Cuenca

Pero dadas las características del marco en que se exhibe este escrito, ¿en qué parte del resultado final se ve mejor la interacción de arquitectura y arqueología? Para responder a ello, volvamos a los principios de restauración crítica. La doctrina implica a veces la eliminación de elementos históricos que dado su estado de conservación afean o degradan el monumento, elegir sobre aquellos aspectos contradictorios que la misma dinámica histórica ha creado sobre el edificio, o simplemente dar preponderancia a algunos aspectos del edificio en detrimento de otros. En Italia, sus efectos se aprecian ya integrados en el paisaje urbano de los cascos históricos medievales. En las fachadas de los palacios toscanos es habitual encontrar soluciones con revocos neutros en los que resaltan arcos y otras formas arquitectónicas. Sacamos esto a colación puesto que el efecto conseguido en el cuerpo de fábrica I (el lateral de la actual sacristía) y en la fachada que mira al río Huécar es muy similar.

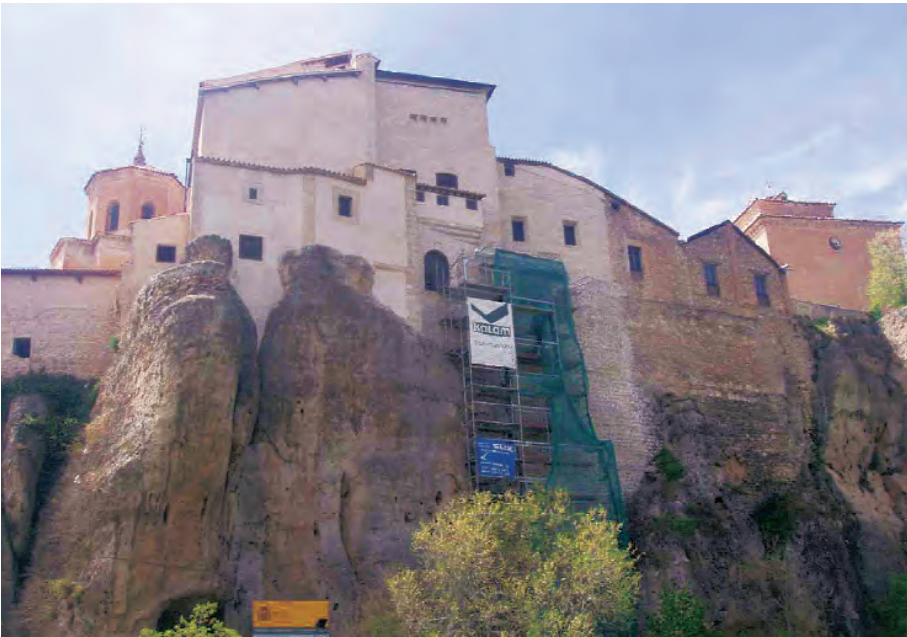
Fachada de la Catedral de Cuenca que mira al río Huécar después del proceso de restauración. Fuente: Proyecto de restauración y rehabilitación de la Catedral de Cuenca

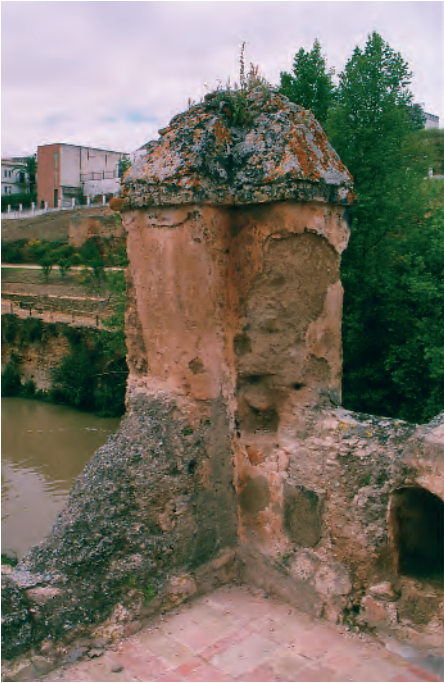
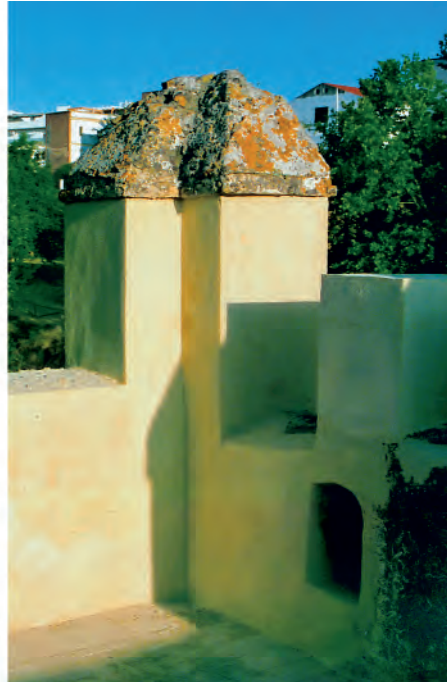
Molino del Algarrobo: restauración del merlonado. Foto: Enrique Luis Domínguez Berenjano y Lara Cervera Pozo

Las actuaciones de consolidación y reconstrucción se complementan con la atención especial sobre el programa iconográfico de la fachada occidental, a través de la intervención de un equipo de especialistas en restauración de revestimientos parietales, el análisis de pigmentos y revestimientos, y la consolidación y recuperación de las decoraciones originales, actualmente enmascaradas por la degradación atmosférica pero no perdidas en su mayor parte.

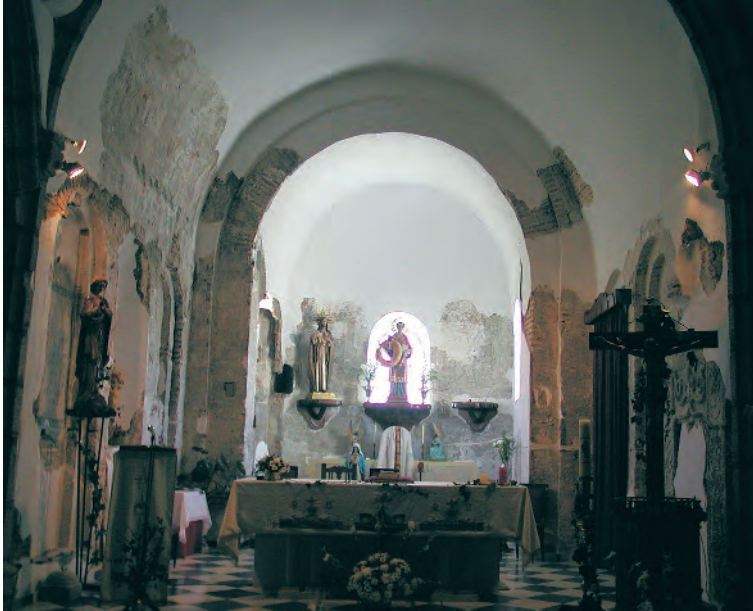
Vista general del interior de la cabecera de la iglesia. Se aprecian los restos de pinturas y el muro de ladrillo descubiertos, y la iluminación natural excesiva. Igualmente la bóveda del tramo presbiterial y la falsa bóveda de medio cañón que enmascara gran parte del cascarón original. Esto ha venido confundiendo sobre el sistema constructivo del ábside, ya que suponía una extraña disposición arquitectónica en esta tipología. Foto: Antonia Garrido Martínez

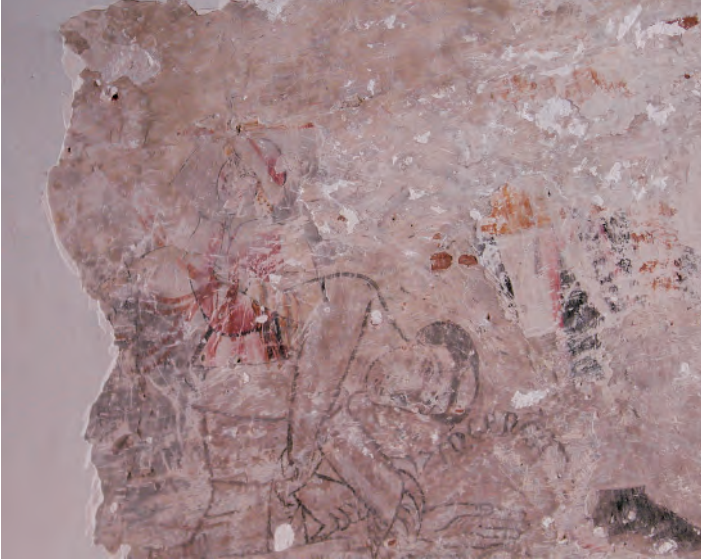
Descubrimiento incontrolado de la primera policromía que muestra los distintos estratos superpuestos. Los pocos restos de color en superficie corresponden al segundo revoco, sin que haya sido considerado de importancia, hasta ahora.
Foto: Antonia Garrido Martínez

- Imprimación y película pictórica segunda policromía: Presenta semejantes deterioros, además de gran cantidad de lagunas, de mayor envergadura (65%); sales y abundante picado. Se ha arrancado gran parte de la superficie pictórica y han quedado restos “strappados” en el reverso del siguiente estrato de cal.
