# Pàtines i acabats històrics de la pedra mallorquina

# Pátinas y acabados históricos de la piedra mallorquina

Palma, 11-13 Febrer de 2010

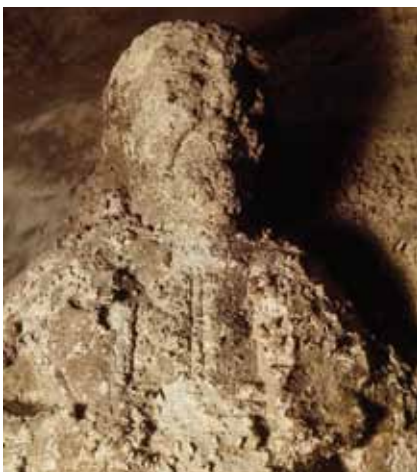
Fig. 3. Detall de l'alteració de la pedra en la portada de Ripoll, any 1964. Es noten les crostes que s'han format i a la superfície hi ha una pàtina de color marró feta amb guix. Fig. 4. Fotomicrografia 400x, làmina prima, il·luminació mixta. Anàlisi de la pàtina de Ripoll. Sobre la pedra arenisca (estrat 1), hi apareix la pàtina (estrat 2) feta amb guix i pedra triturada. Fig. 3. Detalle de la alteración de la piedra en la portada de Ripoll, año 1964. Nótese las costras formadas mostrando en la superficie una pátina de color pardo a base de yeso. Fig. 4. Fotomicrografía 400x, lámina delgada, iluminación mixta. Análisis de la pátina de Ripoll. Sobre la piedra arenisca (estrato 1), aparece la pátina (estrato 2) a base de yeso y piedra triturada

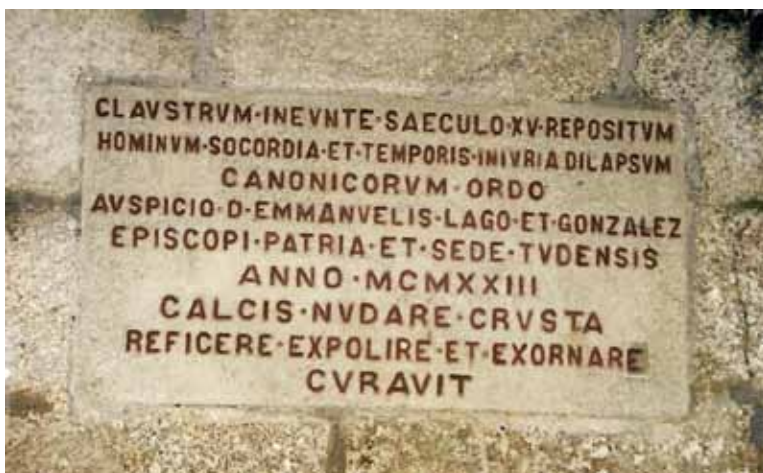
Fig. 13. Catedral de Tui, claustre. La placa indica que l'any 1923 «es va despullar de la seva crosta de calç». Fig. 13. Catedral de Tui, claustro. La placa indica que en el año 1923 «se desnudó de su costra de cal».

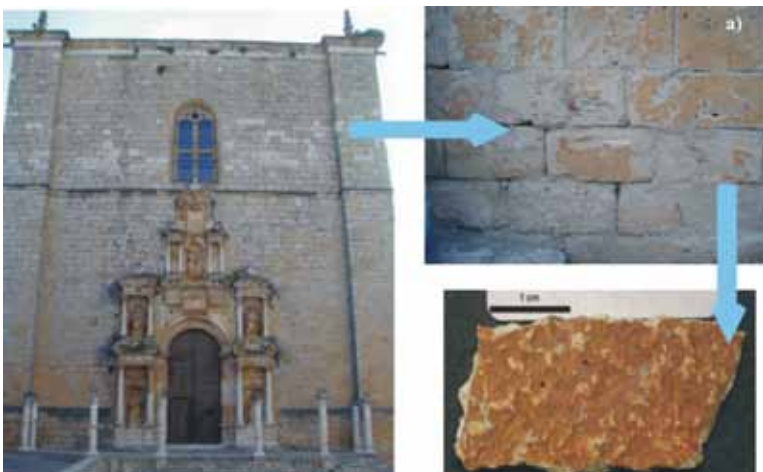
Fig. 1. Imatges que mostren la col·legiata de Peñaranda de Duero, un detall de la façana i un de la pàtina.  
Fig. 1. Imágenes que muestran la Colegiata de Peñaranda de Duero, un detalle de su fachada y un detalle de la pátina

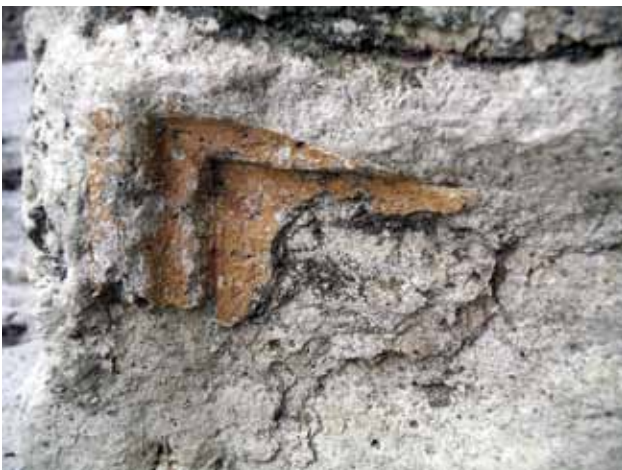
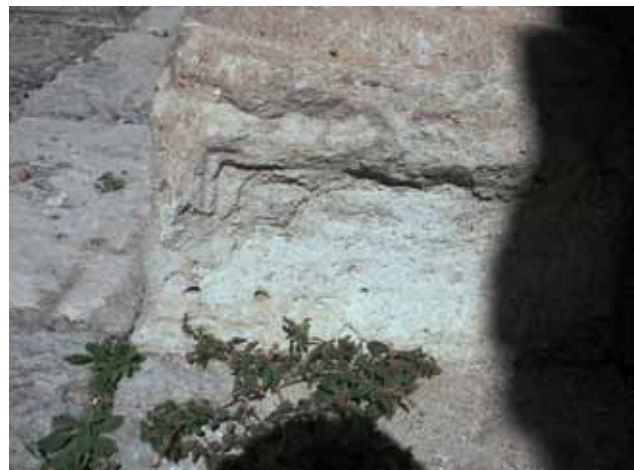
Restes de pàtina ocre sobre la calcària d'erm que conforma les columnes del pati trilingüe del col·legi de Sant Ildelfons quasi completament eliminada durant una neteja recent amb abrasiu, (esq.: abans de la neteja; dta.: després de la neteja) Restos de pátina ocre en sobre la caliza de páramo que conforma las columnas del Patio Trilingüe del Colegio de San Ildelfonso en Alcalá de Henares casi completamente eliminada durante una limpieza reciente con abrasivo. Iz., antes de la limpieza; dcha., después de la misma

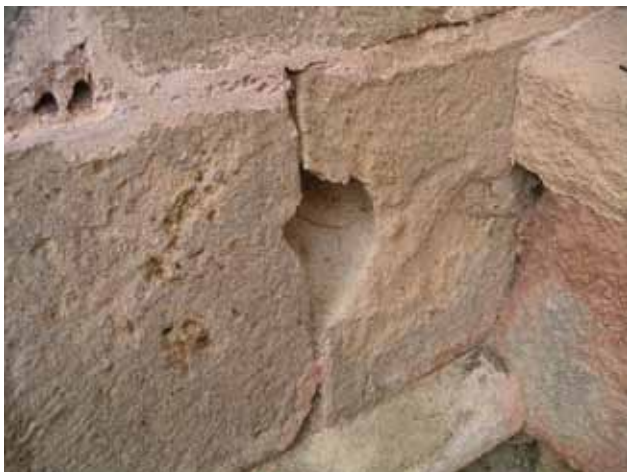
Imatge esquerra: Sobrefonamentació de la pedra arenosa i enduriment de la capa superficial a l'arenositat del Bunter, a la catedral de Sigüenza. Imatge dreta: tints naturals a la pedra arenosa del Bunter de la catedral de Sigüenza. Imagen derecha: Tintes naturales en la arenisca del Bunter de la Catedral de Sigüenza. Imagen izquierda: Sobrecementación y endurecimientos de la capa superficial en la arenisca del Bunter en la catedral de Sigüenza

La complexitat és encara major si es considera que alguns recobriments poden ser d'origen natural, bé generats immediatament després de posar-los a l'obra, bé quan qualsevol recobriments aplicat hagi desaparegut per les inclemències o per les neteges abusives. És ben conegut pels picapedrers el procés d'enduriment superficial d'algunes calcàries i gresos amb ciment carbonatat (per exemple, la pedra de Villamayor). Quan s'evaporava la humitat de pedrera, el carbonat que conté es precipita a la superfície provocant l'enduriment per sobrecimentació. Altres vegades, si la humitat ha lixiviat materials ferruginosos o manganífers, pot donar lloc a tints que juntament amb alteracions biogèniques s'ha anomenat la *pàtina noble* de la pedra.

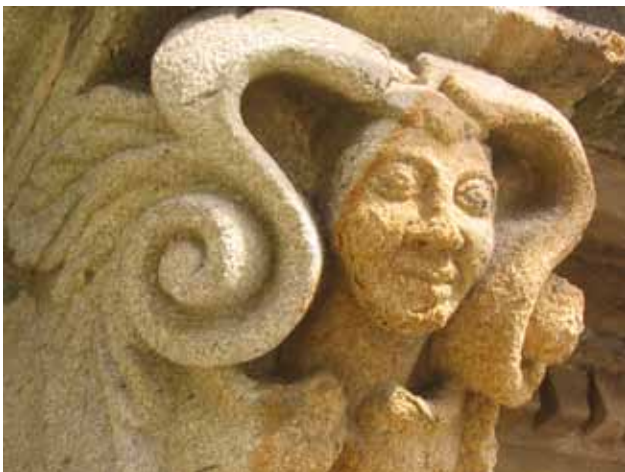
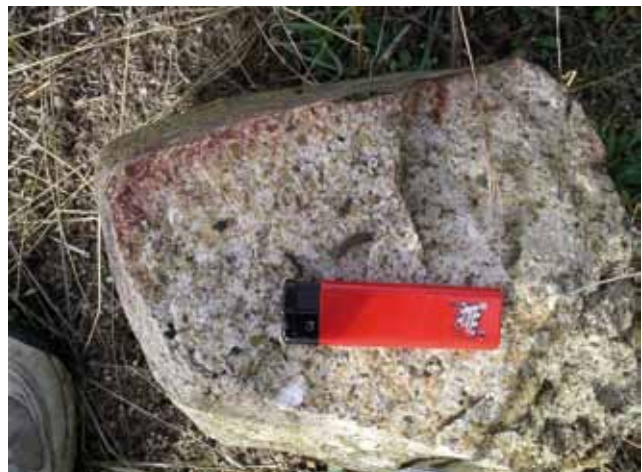
Tints naturals a la pedra, en aquest cas granit. Esq., Catedral de Plasència; dta., aflorament natural. S'aprecia com l'alteració meteòrica dels minerals ferruginosos ha penetrat uns 2 cm. Tintes naturales en la piedra, en este caso en granito. A la derecha, afloramiento natural en el que se aprecia como el tinte procedente de la alteración meteórica de los minerales ha penetrado unos 2 cm

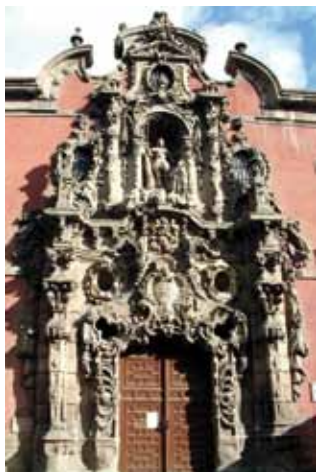
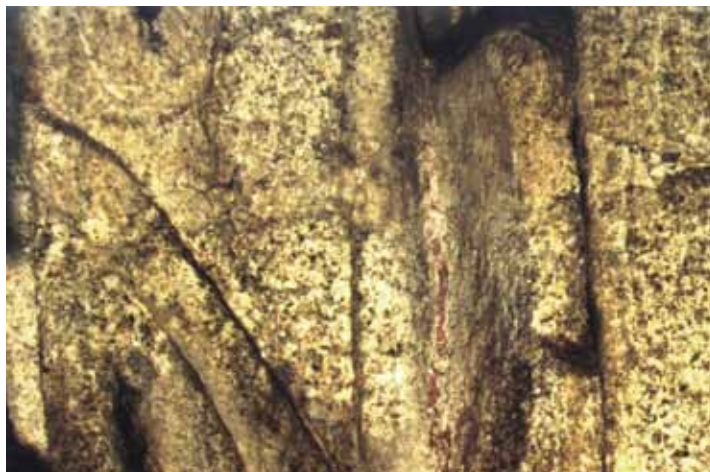
Portada xorigueresca de l'antic hospici de Madrid. Esq., abans de la seva restauració, la capa de cera n'havia provocat l'ennegriments; dta. restes de policromia a les zones abrigades dels ornaments al granit que la formen. Portada churrigueresca del antiguo hospicio de Madrid. Antes de su restauración la capa de cera que la recubría había provocado su ennegrecimiento. A la derecha restos de policromías en las zonas abrigadas de las ornamentaciones en el granito que la compone

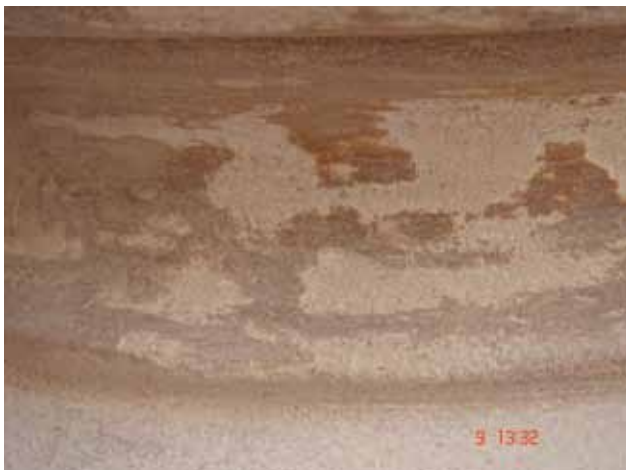
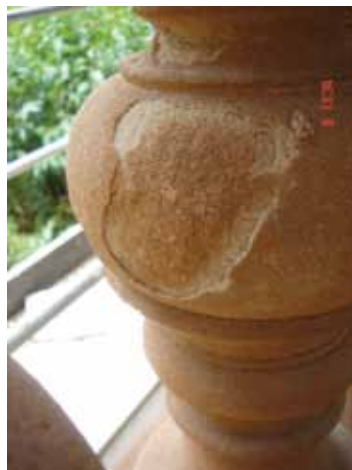
Pàtina ocre sobre la pedra de Santanyí de la lògia de Raixa, a Mallorca. Esq., la pàtina s'ha tractat d'eliminar mitjançant raspai; dta., la pàtina recobreix zones lesionades mostrant el caràcter no original. Pátina ocre sobre la piedra de Santañí de la loggia de Raixa, en Mallorca. Iz., la pátina se ha tratado de eliminar mediante raspado; dcha., la pátina recubre zonas lesionadas mostrando su carácter no original

Durant els estudis per donar suport a la restauració de la finca de Raixa,<sup>18</sup> es va analitzar la pàtina vermellosa que apareixia tant sobre la balustrada (Santanyí), com sobre els arcs de la lògia (marès). De vegades, les pàtines històriques són difícils de diferenciar de les alteracions cromàtiques de la pedra per efecte de l'intemperisme i d'altres processos. En efecte, freqüentment la pedra conté una certa quantitat de ferro, bé en estat fèrric (que proporciona tons ocres), bé en estat ferrós (tons verdosos o foscos que poden passar molt més desapercebuts). La lixiviació d'altres components de la pedra i la remobilització del ferro residual i l'oxidació i precipitació en zones abrigades s'assemblen, de vegades, a restes parcialment netejades d'una pàtina ocre intencionalment aplicada. Aquest tipus d'alteració s'ha assenyalat a la pedra del marès.<sup>19</sup>

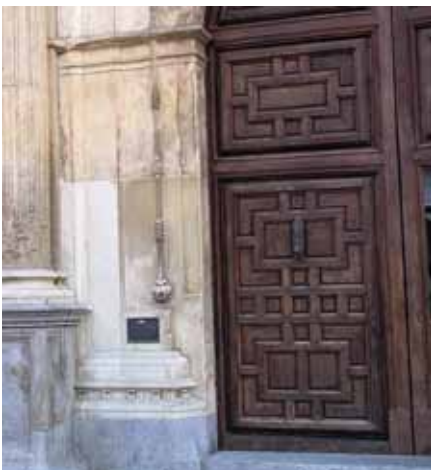
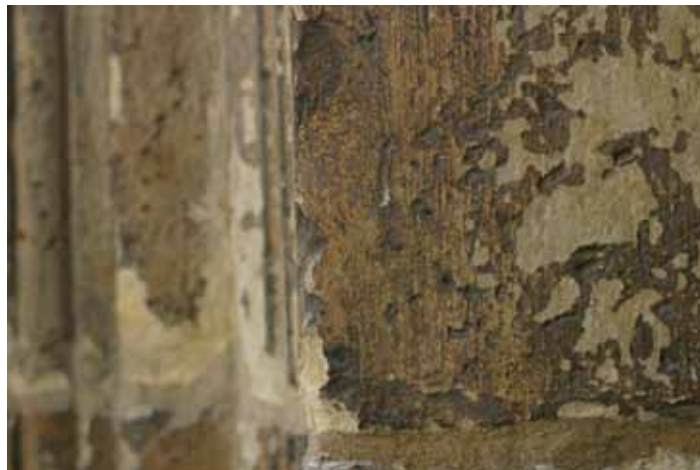
Esq., reposició amb pedra del Bateig a la façana del col·legi de San Ildefonso a Alcalá de Henares (part inferior). La pedra original, calcària d'El Vellón, es troba recoberta d'una pàtina ocre, amb base de guix i terres com a cromatófor. La reposada apareix amb una veladura grisosa, parcialment despresada (zona blanca de la dreta) de composició similar. Dta., pàtina ocre recoberta per una altra oleaginosa ennegrida a la portada de l'església de San Ildefonso a Alcalá de Henares. La pàtina oliosa cobreix pèrdues i buits. Iz. Reposición con piedra de Bateig en la puerta de la fachada del Colegio de San Ildefonso en Alcalá de Henares (parte inferior). La piedra original, caliza de El Vellón, se encuentra recubierta de una pátina ocre con base de yeso y tierras como cromatóforo. La piedra de reposición aparece con una veladura ocre grisácea parcialmente desprendida (zona blanca de la izquierda). Su composición es de naturaleza similar a la primera. Dcha. Pátina ocre recubierta de otra oleaginosa ennegrecida en la portada de la capilla de San Ildefonso en Alcalá de Henares. La pátina aceitosa recubre faltantes y oquedades

Les pàtines ocres espesses semblen estar sistemàticament compostes per una base de guix o guix i calç, amb un aglutinant proteic o oleaginos. Moltes vegades aquest aglutinant ha desaparegut o al seu lloc hi apareixen oxalats,<sup>21</sup> possiblement com a resultat de la transformació. Els acompanyen terres que contenen ferro com a element cromatòfor i negre de gas o d'ossos per enfosquir i entonar. En gairebé tots els casos s'aprecien canvis en la tonalitat de l'ocre daurat al vermellós, amb diferents graus d'enfosquiment, aparentment, a tall de grisalla, per tal de fer ressaltar relleus. Roman el dubte de si en la seva composició es va aplicar alum napolità ( $KAl(SO_4)_2 \cdot 12H_2O$ ). Els elements químics d'aquest compost, Al, K, es confonen amb els de les terres pigmentants i el sofre amb el del guix. Tanmateix, l'alum potàsic s'ha utilitzat sempre per fixar els tints (com a mordent) o per endurir el guix. No és estrany que aquesta tècnica s'utilitzàs també en l'aplicació de recobriments a la pedra.<sup>22</sup>

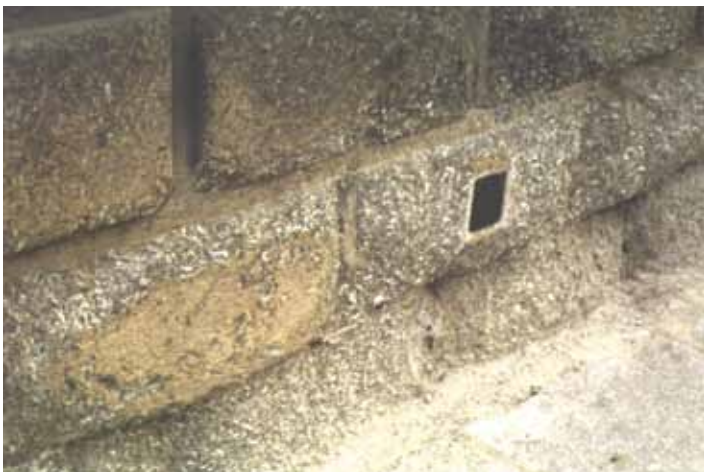
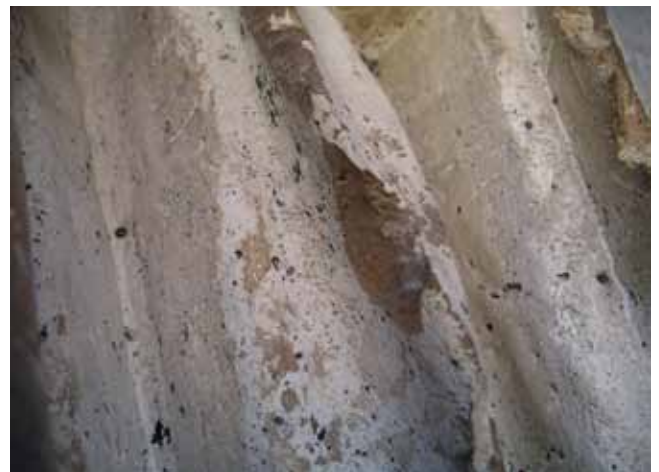
Esq., revestiment eixalbat ocre sobre el granit inhomogeni del barranc de la Degollada, a l'Hospital Tavera, a Toledo; dta., revestiment eixalbat ocre que recobreix pèrdues al convent de San Basilio a Alcalá de Henares. Iz. Jabelga ocre sobre el granito inhomogéneo del Barranco de La degollada en el Hospital Tavera en Toledo. Dcha. Jabelga ocre recubre faltantes en el Cvto. de San Basilio en Alcalá de Henares

minerals i que avui dia formen capes ennegrides sobre la pedra. Existeixen abundants referències que recomanen l'aplicació d'aquest tipus de recobriments amb base de guix durant el segle XVIII i XIX.<sup>23</sup>

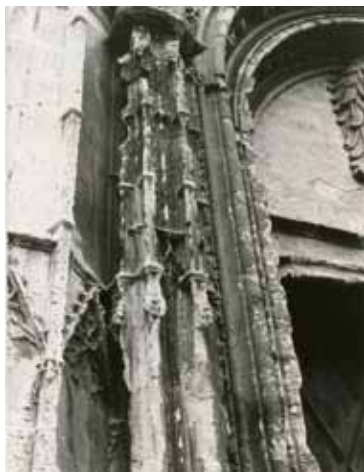
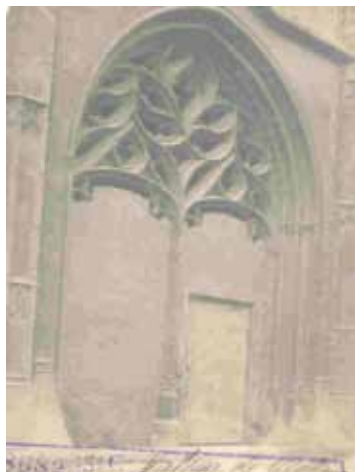
Fig. 1. AGCM, fotografia de l'any 1970, F-10. És perceptible el despeniment del vernís. Fig. 2. IAAH, façana nord, porta, C-8682, any 1913. Es veu l'entrada per la façana nord tapiada i acabada amb sèrum. Fig. 1. AGCM, Fotografía de los años 1970, F-10. Es perceptible el desprendimiento del barniz. Fig. 2. AAH, Fachada Norte, Porta, C-8682, Año 1913. Se ve la entrada por la fachada norte tapiada y acabada con sérum

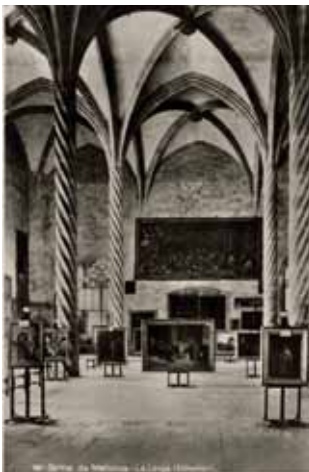
Fig. 1. ASIM, Llonja, interior, P-0851, 1885, casa. La Llonja com a museu de pintura amb les voltes ja repicades. Fig. 2. Arrancament dels nervis de les voltes a la Llonja, amb la plementeria sense envernissar. Fotografia de l'autor, 2009. Fig. 1 ASIM, Lonja, Interior, P-0851, 1885 ca. La Lonja como Museo de Pintura con las bóvedas ya repicadas. Fig. 2. Arranque de los nervios de las bóvedas en la Lonja, con la plementería sin barnizar. Fotografí del autor, 2009

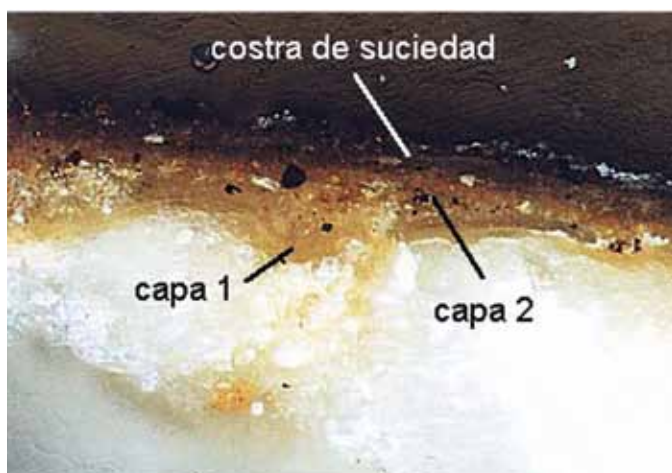
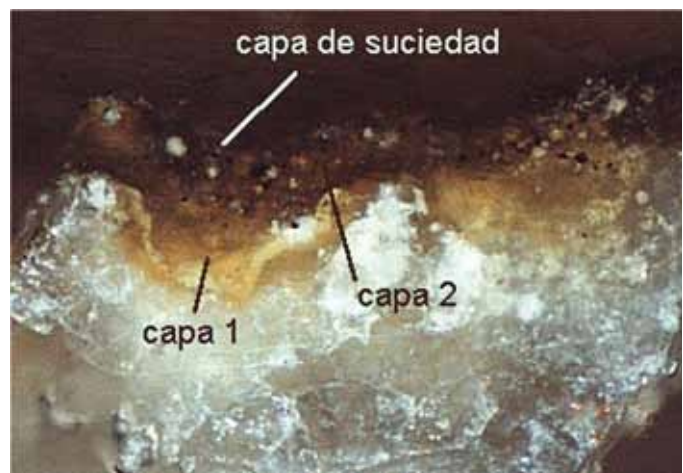
Fig. 5a. Estratigrafia d'una mostra procedent del portal occidental, catedral de Mallorca. Llum reflectida. Hi estan marcades les capes 1 i 2. Quan s'indica capa de brutor es fa referència a la capa 3. Fig. 5b. Estratigrafia d'una mostra procedent del portal del Mirador, catedral de Mallorca. Llum reflectida. Hi estan marcades les capes 1 i 2. Quan s'indica capa de brutor es fa referència a la capa 3. Fig. 5a. Estratigrafia de una muestra procedente de la Portada Occidental, catedral de Mallorca. Luz reflejada. Están marcadas las capas 1 y 2. Cuando se indica capa de suciedad se hace referencia a la capa 3. Fig. 5b. Estratigrafia de una muestra procedente de la Portada del Mirador, catedral de Mallorca. Luz reflejada. Están marcadas las capas 1 y 2. Cuando se indica capa de suciedad se hace referencia a la capa 3

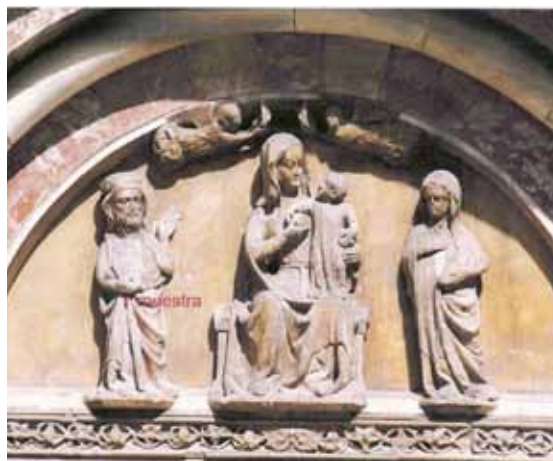
Fig. 6. Cromatograma d'un extracte de cloroform - metanol (1:1) de la pintura de la mostra PCPM-1 del portal occidental. Hi apareixen oli de llinosa i greix animal. Fig. 7. Cromatograma de la mostra PCPM-5 del portal occidental, amb una distribució més rica en greix i pobre en oli de llinosa. Fig. 8. Fotografia del timpà. Palau de l'Almudaina. Fig. 9. Estratigrafia del color blau pertanyent al timpà de l'església del Palau de l'Almudaina, coberta per unes altres dues capes de pintura més. Fig. 6. Cromatograma de un extracto de cloroform - metanol (1:1) de la pintura de la muestra PCPM-1 de la portada occidental. Aparecen aceites de linaza y grasas animales. Fig. 7. Cromatograma de la muestra PCPM-5 de la portada Occidental, con una distribución más rica en grasa y pobre en aceite de linaza. Fig.8. Fotografía del tímpano. Palacio de la Almudaina Fig. 9. Estratigrafía del color azul perteneciente al tímpano de la Iglesia del Palacio de la Almudaina, cubierta por otras dos capas de pintura más

Respecte als components orgànics, no es va detectar res en l'espectre d'IR de les capes extremes i d'alguna de les capes intermèdies que varen poder analitzar-se. Malgrat això, es varen fer anàlisis cromatogràfiques a diversos fragments de totes les mostres analitzades. El resultat va ser que no s'hi detectaren aminoàcids ni sucres, més que a nivell de traces poc significatives. Respecte als àcids grassos, la resposta cromatogràfica va ser major. Mostres de pàtines ocres directament derivatitzades i cromatografiades varen produir cromatogrames en els quals clarament s'apreciava la presència d'àcids grassos palmítics i esteàrics (àcids carboxílics saturats C16 i C18, respectivament). No hi va aparèixer àcid azelaic (àcid 1,7-heptadecarboxílic), que és un indicador de la presència d'olis insaturats, com els olis assecants. La proporció C16/C18 està al voltant d'1/2, el que indica que pot ser la resta de greix animal (figura 6).

També es varen analitzar pàtines ocres als arbotants i a la portada nord, i es varen obtenir els mateixos resultats. En algunes de les mostres apareixia una mica de fosfat de calci també a la capa 2. També apareixia a totes les mostres una traça de greix animal. En una de les mostres de la torre nord hi va aparèixer una mica d'oli de llinosa, detectat per l'obtenció d'un cromatograma amb una traça d'àcid azelaic (figura 7).

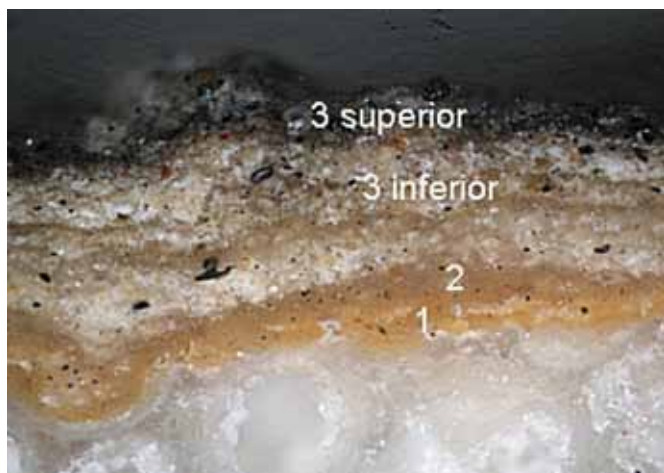
Fig. 12. Estratigrafia (llum reflectida) de la mostra FST-1, del recobriment de la pedra de la façana del convent de Santa Teresa. Palma de Mallorca. Fig. 13. Cromatograma de la mostra FST-1, no mostra components orgànics aglutinants. Fig. 12.- Estratigrafía (luz reflejada) de la muestra FST-1, del recubrimiento de la piedra de la fachada del Convento de Sta. Teresa. Palma de Mallorca. Fig. 13.- Cromatograma de la muestra FST-1, no muestra componentes orgánicos aglutinantes

En aquest treball es varen analitzar dues mostres amb els resultats que es detallen a continuació. La distribució i proporció d'elements a les capes d'ambdues mostres és molt similar, per la qual cosa, com en casos anteriors, tabulem la composició d'una de les mostres que, amb petites variacions, representa la mitjana. Les capes descrites poden veure's a la figura 12.

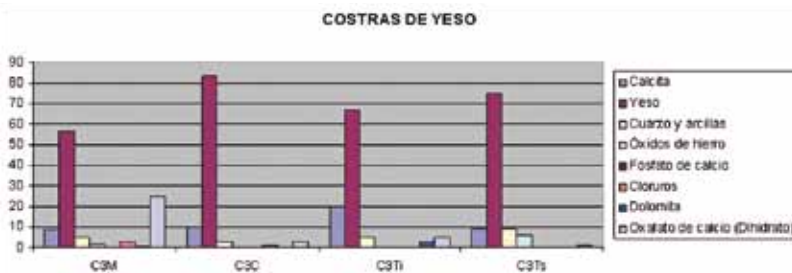
Fig. 14 c. Composicions percentuals de les crostes de guix. Clau: C1, C2, C3 signifiquen capa 1, capa 2 i capa 3. M es refereix a Montision, C a catedral, A a Almudaina i T a Santa Teresa. Fig. 14 c. Composiciones porcentuales de las crostras de yeso. Clave: C1, C2, C3 significan capa 1, capa 2 y capa 3. M se refiere a Montesión, C Catedral, A Almudaina y T Sta. Teresa

La comparació de les composicions (figures 14 a, b i c) i a les textures dels estrats d'aquest gran conjunt de mostres de diferents procedències permet veure una sèrie de característiques comunes de tots els edificis estudiats. Així, podem dir que en el conjunt de cromàtiques dels edificis de Palma estudiats hi ha:

La comparación de las composiciones (figuras 14 a, b y c) y texturas de los estratos de este gran conjunto de muestras de diferentes procedencias permite ver una serie de características comunes de todos los edificios estudiados. Así podemos decir que existe en el conjunto de cromáticas de los edificios de Palma de Mallorca estudiados:

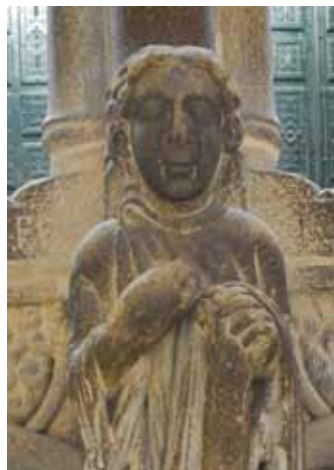
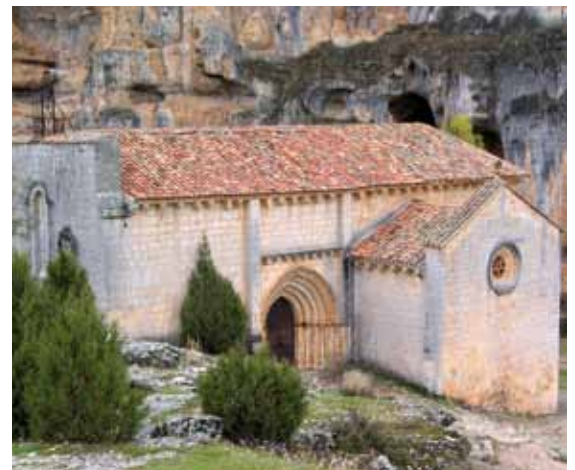
Fig. 1. Pàtina artificial aplicada sobre marbre. Fig. 2. Pàtina artificial produïda per fregament. Fig. 3. Pàtina natural. En aquesta imatge es pot observar la unitat cromàtica que hi ha entre les formacions rocoses i l'edifici. Fig. 1. Pátina artificial aplicada sobre mármol. Fig. 2. Pátina artificial producida por el roce. Fig. 3. Pátina natural. En esta imagen se puede observar la unidad cromática existente entre las formaciones rocosas y el edificio

La pàtina natural és una alteració de la superfície del material produïda per processos naturals que no impliquen el deteriorament de l'objecte, però que es tradueixen en un canvi cromàtic. Són, per tant, pàtines naturals totes les alteracions de color que es deuen tant a l'activitat biològica com a la transformació, fonamentalment oxidació, d'alguns elements de la roca i que no comporten una pèrdua de les propietats mecàniques.

La primera es una alteración de la superficie del material producida por procesos naturales que no implican el deterioro del objeto, pero que se traducen en un cambio cromático. Son, por tanto, pátinas naturales todas aquellas alteraciones de color debidas tanto a la actividad biológica como a la transformación, fundamentalmente oxidación, de algunos elementos de la roca y que no conllevan una pérdida de sus propiedades mecánicas.

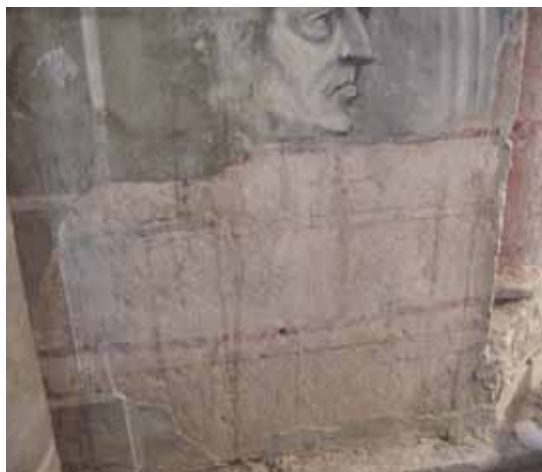
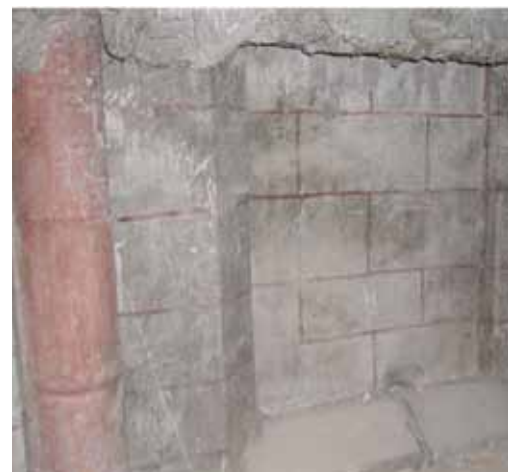
Fig. 3. Revestiment vermell amb cap-ménsula policromada. Fig. 4. Els dos especejaments vermells superposats. Fig. 5. Segon revestiment vermell conservat després del retaule. Fig. 3. Revestimiento rojo con cabeza-ménsula policromada. Fig. 4. Los dos despieces rojos superpuestos. Fig. 5. Segundo revestimiento rojo conservado tras el retaule

Passat el temps, hi va haver alguns canvis a la catedral i va ser necessari renovar-ne alguns paraments. A la capella major, l'espai distingit de l'església per antonomàsia, es van traçar noves línies de color, sobre una base blanca de calç que va ocultar les anteriors, per a la qual cosa se serviren de guies atès que ja no existien les pautes de la rejuntada de la fàbrica. No obstant això, la catedral s'entengué igual. Les línies, més primes i rígides i d'un to més encès, van continuar essent vermelles, i per això es va suggerir igualment un especejament de carreuat. [FOTOS 4 i 5]

obstante, la catedral se siguió entendiendo la misma. Las líneas, más delgadas y rígidas y de un tono más encendido, siguieron siendo rojas, y con ellas se sugirió igualmente un despiece de sillería. [FOTOS 4 y 5]

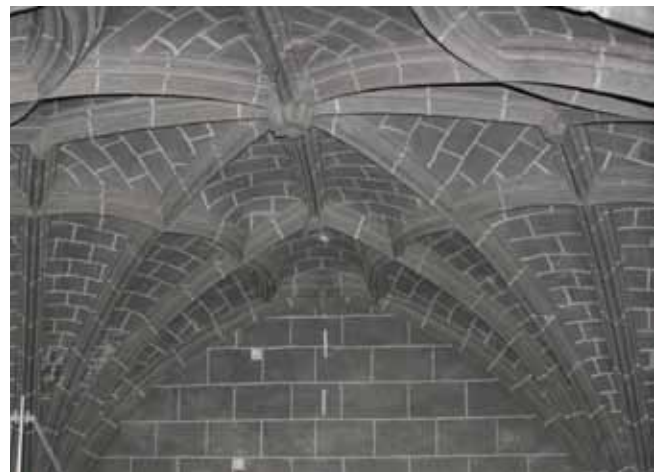
Fig. 8. Obra i revestiment d'Alonso González del s. XVI, recuperats en la actual restauració. Fig. 9. Revestiment del s. XIX. Fig. 8. Obra y revestimiento de Alonso González, del s. XVI, recuperados en la actual restauración. Fig. 9. Revestimiento del s. XIX.

aturar. Només se'n van salvar les voltes de la capella major, amb els profetes, patriarques i sibils sobre fons de mosaic d'or. Aquest últim revestiment *lapidari* que es va donar a l'església, concretament el anys 1859-1860, es va ficar fins i tot a les capelles, que ja no tenien de patrons coneguts a qui reclamar l'endreçament. La nova pintura va unificar tot el temple, al mateix temps que es disposava al terra un nou paviment. Va ser la tercera església... pintada de la història d'una sola catedral. [FOTO 9]

Sobre toda esta riqueza, se pasó un capa de pintura de color gris oscuro con un nuevo despiece de líneas blancas en el siglo XIX —dejando al margen algunas intervenciones de los siglos del barroco, en las que no podemos detenernos—. Sólo se salvaron las bóvedas de la capilla mayor, con sus profetas, patriarcas y sibilas sobre fondo de mosaico de oro. Este último revestimiento lapidario que se dio a la iglesia, concretamente en 1859-1860, se metió incluso en las capillas, que carecían ya de patronos conocidos a quienes reclamar su adcentamiento. La nueva pintura unificó todo el templo, a la vez que se disponía en el suelo un nuevo pavimento. Fue la tercera iglesia... pintada de la historia de una sola catedral. [FOTO 9]

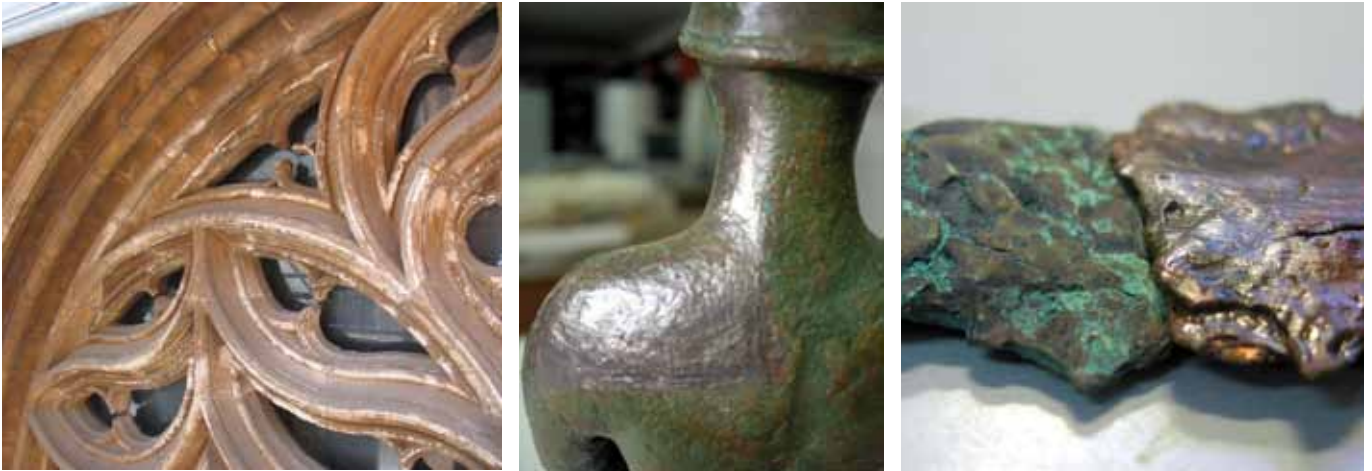
Fig. 1. Restes de patina antiga al material petri. Fig. 2 Patina del bronze. Fig. 3. Restauració d'una daga de bronze. Fig. 1. Restos de patina antigua en material pétreo. Fig. 2. Patina del bronce. Fig. 3. Restauración de una daga de bronce

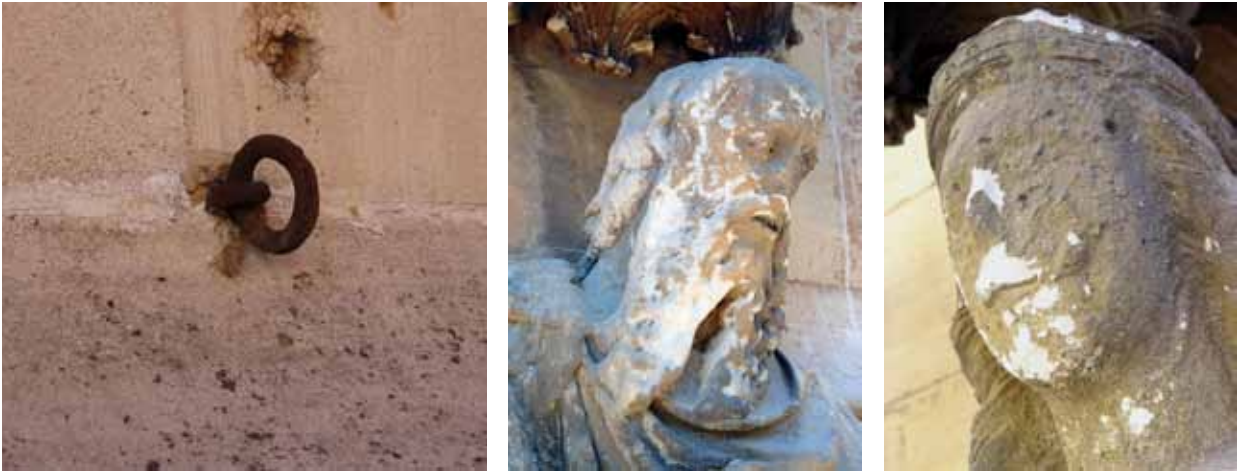
Fig. 19 Degradació als plecs d'una túnica. Fig. 20 i 21. Brutícia incrustada. Fig. 19. Degradación en los pliegues de una túnica. Fig. 20 y 21. Suciedad incrustada

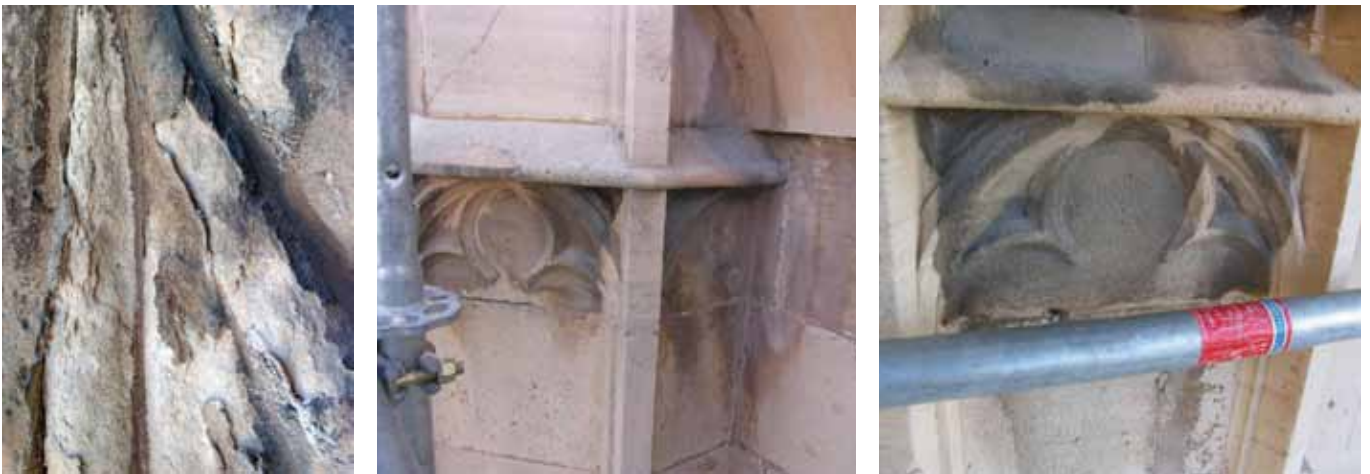
Fig. 22. Despreniment de crosta d'antiga consolidació. Fig. 23. Detall de crostes, exfoliadures, esquerdes, pulverulències, etc. Fig. 24. Restes de pàtina. Fig. 22. Desprendimiento de costra de antigua consolidación. Fig. 23. Detalle de costras, exfoliaduras, grietas, pulverulencia, etc. Fig. 24. Restos de pátina

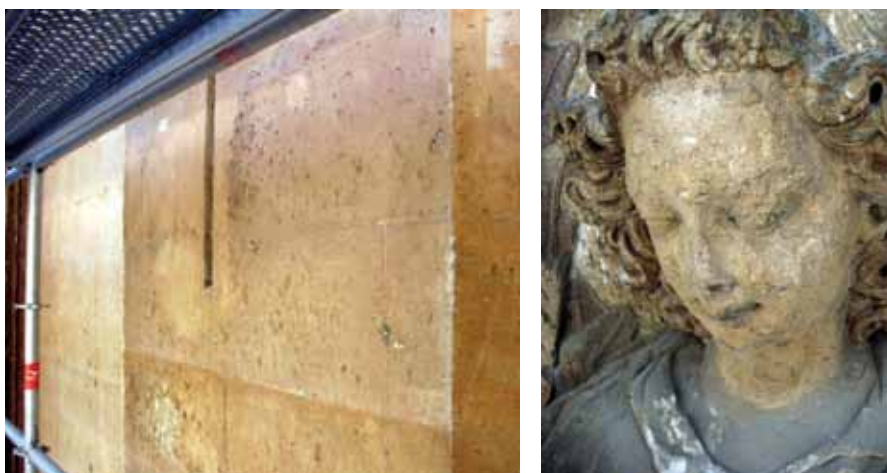
Fig. 29. Neteja de la zona de restes de pàtina. Fig. 30. Àngel de la Mercaderia de la Llonja. Fig. 29. Limpieza de la zona de restos de pátina. Fig. 30. Àngel de la Mercadería de la Lonja

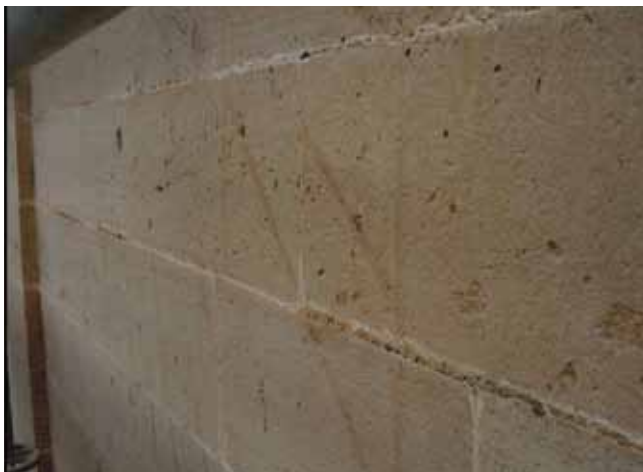
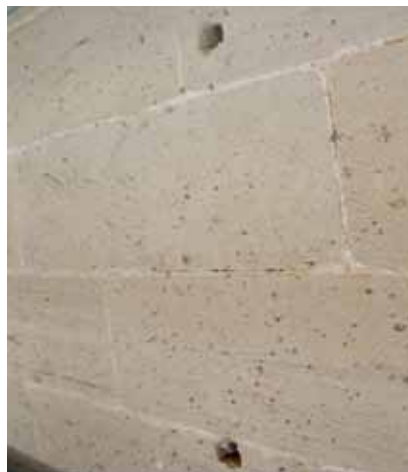
Fig. 1. Restes de rellotge solar. Fig. 2. Orificis on existia el gnòmon. Fig. 1. Restos de reloj solar. Fig. 2. Orquedades donde existia el gnomon

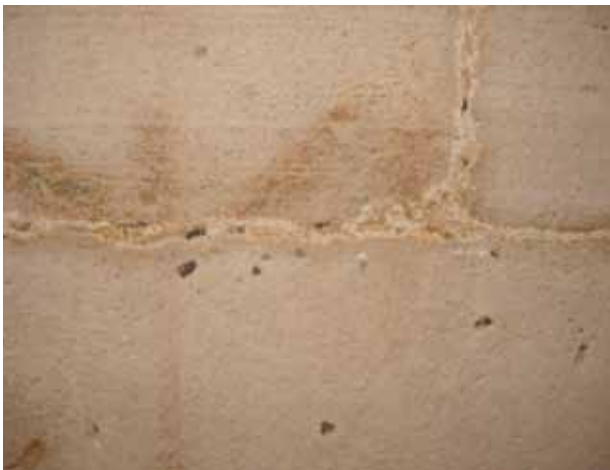
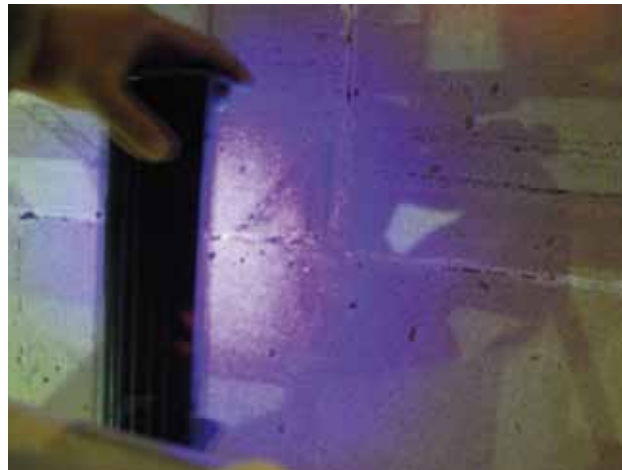
Fig. 3. Restes dels pigments ferrosos del nombre 4 vists a la llum del dia. Fig. 4. Visió i marcat del nombre 4 amb llum ultraviolada a la nit. Fig. 3. Restos de los pigmentos ferrosos del número cuatro vistos a la luz del día. Fig. 4. Visión y marcado del número cuatro con luz ultravioleta por la noche

El resultat no podia haver estat més satisfactori: es veien totes les línies del quadrant en tota l'extensió i la majoria dels nombres. Començant per l'esquerra, el 6 i el 7 no es veien ja s'havien perdut perquè estaven situats a la vora més exposada a l'abasió, pel corrent del vent carregat de partícules i, sobretot, perquè aquests carreus sobresortien només un o dos mil·límetres i els deixaven més exposats a l'acció de la pluja. El 8, un poc més resguardat, sorprèn pel volum, possiblement començaren a dibuixar els nombres d'esquerra a dreta, com correspon a la nostra cultura, i de la sortida a l'ocàs ja que es tractava d'un rellotge solar. D'altra banda, està partit per dos carreus, cosa que obliga a sobredimensionar-lo més. El problema que es trobà l'artífex de l'època és que quan arribà a la part inferior del quadrant, l'espai li quedà reduït entre el marc inferior i la juntura dels carreus, per la qual cosa decidí fer els nombres següents més petits per a no pintar damunt la junta, que no queda tan bé com sobre la pedra de marès llisa i absorbent.

Por la noche siguiendo las sombras que aparecían en el muro con la luz de una lámpara ultravioleta de onda larga, que subí al lugar, tracé con un lápiz las líneas del cuadrante y los números que iban surgiendo a la vista de los rayos ultravioleta. Por el día se repasó y se procedió a dar el pigmento a base de tierras y con pincel a mano alzada para que quedara como el original: se valoró

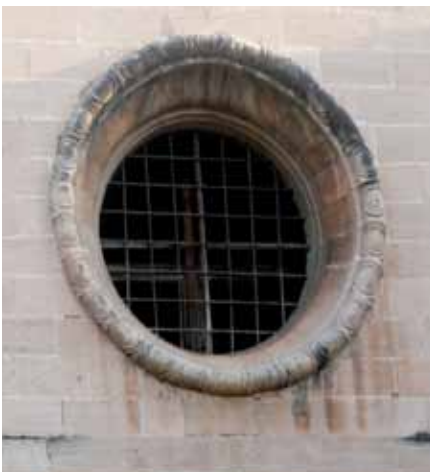
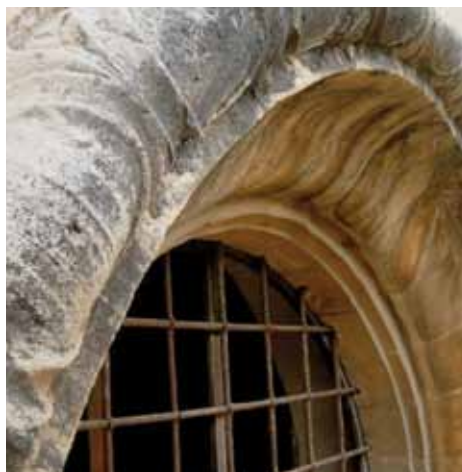
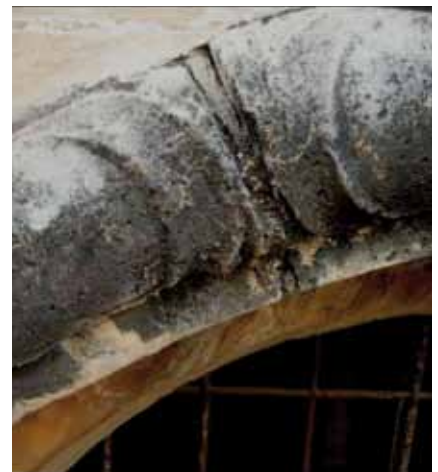
Fig. 5. Vista general abans del procés. Fig. 6 i 7. Detalls de microorganismes. Fig. 5. Vista general antes del proceso. Fig. 6 y 7 Detalles de microorganismos

Quan es comença la neteja en sec s'observa que les algues i els fongs que hi ha encara són vius, per la qual cosa és necessari fumigar amb formol. La neteja mecànica es fa amb màquines, amb raspalls de niló que exerceixen una acció potent, però no agressiva sobre la pedra. A l'interior de l'ull de bou hi ha grans taques negres que es reblaneixen amb la deshidratació, mitjançant l'aplicació de calor en sec en uns casos i de vapor en d'altres, depenent de la gruixa i de la resistència a la neteja de les crostes. Posteriorment, la brutícia deshidratada (és a dir, els guixos descompostos per la calor) es retira mecànicament.

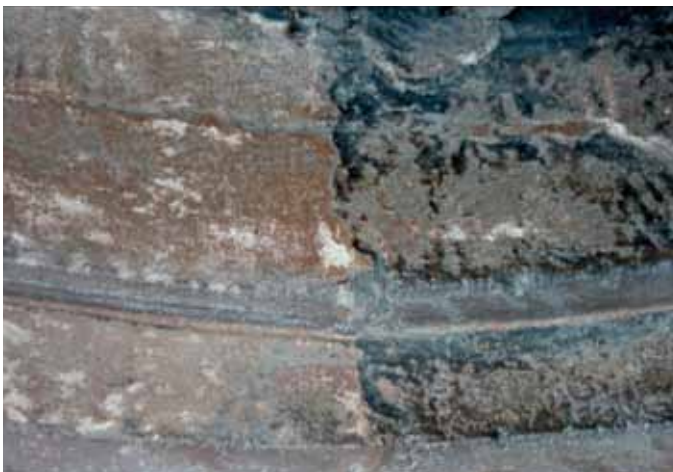
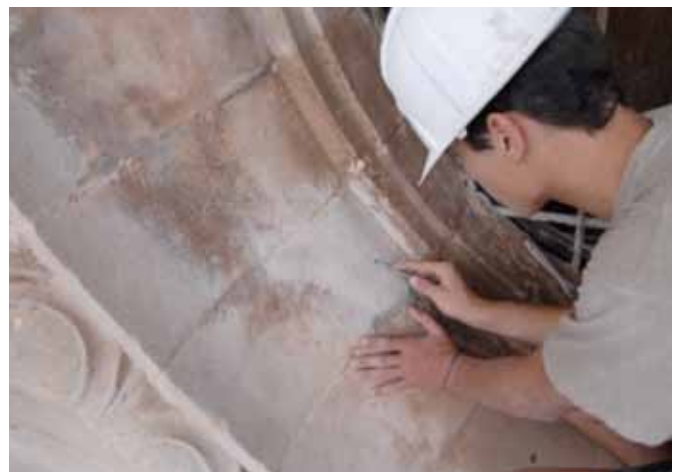
Fig. 8. Cata de neteja. Fig. 9. Durant la neteja. Fig. 8. Cata de limpieza. Fig. 9. Durante la limpieza

Aquesta primera actuació és necessària per eliminar la brutícia superficial, i també per conèixer més detalladament l'estat de deteriorament dels materials, així com per facilitar els tipus de neteja següents. Es fa amb raspalls de plàstic de fibres dures i, en els casos en què la zona ho permet, amb raspalls de ferro.

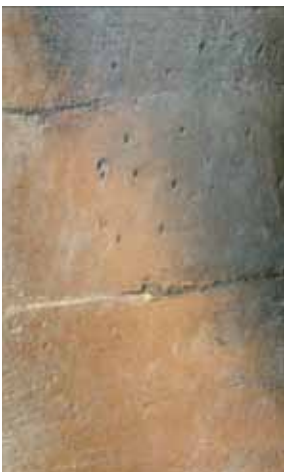
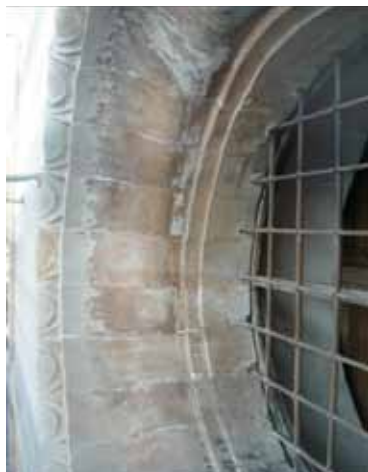
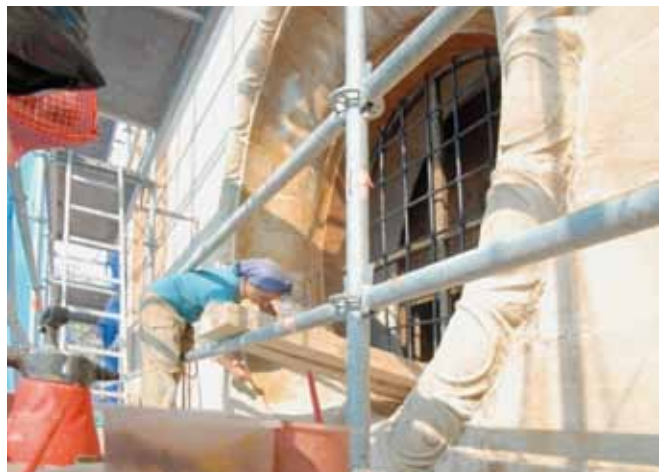
Fig. 10. Detall de la capa pictòrica i de la brutícia. Fig. 11. Detall després de la neteja. Fig. 12. Durant el procés de reintegració. Fig. 10. Detalle de capa pictórica y suciedad. Fig. 11. Detalle después de la limpieza. Fig. 12. Durante el proceso de reintegración

A la portada és on es va trobar la major quantitat de restes de policromia, principalment tons ocres i taronges també derivats de l'òxid de ferro. Aquesta capa pictòrica presenta un aspecte lluent i amb colors molt saturats (fig. 12).

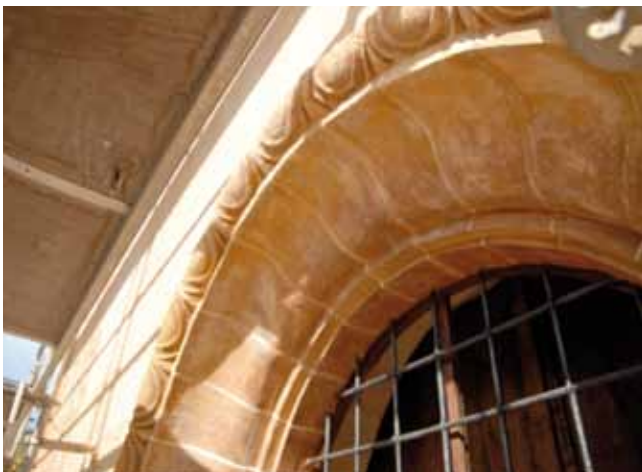
Fig. 13. Final del procés. Fig. 13. Final del proceso

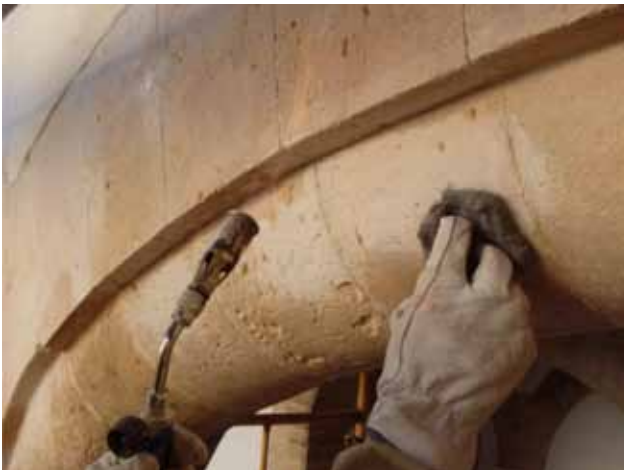
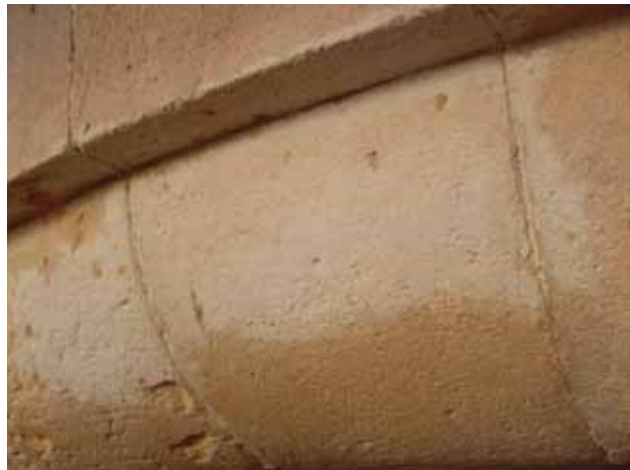
Fig. 14 i 15. Procés de desintegració de guixos i brutícia mitjançant deshidratació tèrmica. Fig. 14 y 15. Proceso de desintegración de yesos y suciedad por medio de deshidratación térmica

La millor manera de fer-ho és escalfant amb bufador de lampista: en el moment que la crosta torna més blanquinosa, es retira la calor i es passa el raspall; el guix deshidratat es desprèn en forma de pólvores, tornam

a aplicar-hi calor i veiem com on encara hi ha guix, torna novament blanquinós i hi tornam a passar el raspall, i així successivament fins que quedi net. Quan hi passam la calor i ja no surten zones blanquinoses, és que ja no hi ha guix, és net i permeable com la resta de la pedra.

És important usar el bufador amb cautela, per a no sobreescalfar la superfície de la pedra ni les veladures. L'indicatiu millor és el canvi de color de les crostes: quan tornen blanquinoses, ens hem d'aturar, netejar o raspallar i repetir el procés, i en sec, ja que, si el banyam, es rehidrata i la pols de guix es torna a compactar en una pasta mala de llevar. També s'ha d'anar en compte amb les capes molt gruixudes, si les feim saltar per diferència de dilatació molt agressiva respecte de la base molt clivellada, perquè de vegades hi està tan adherida que pot arrencar part de la pedra suport.

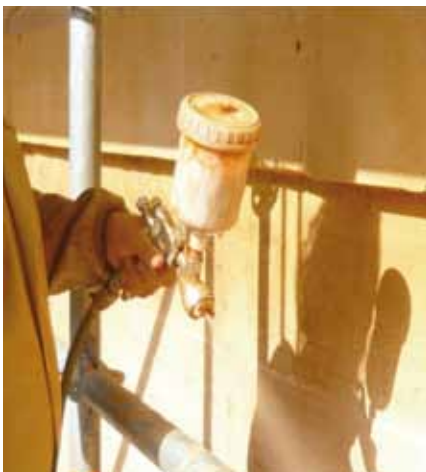
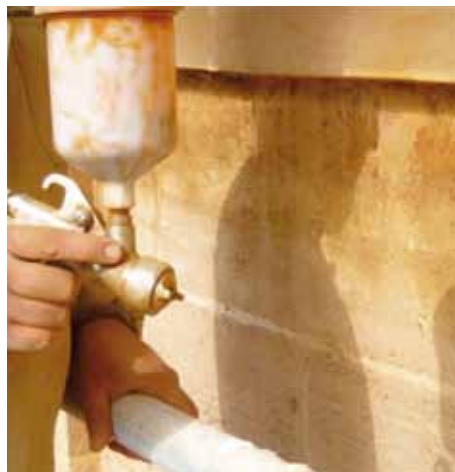
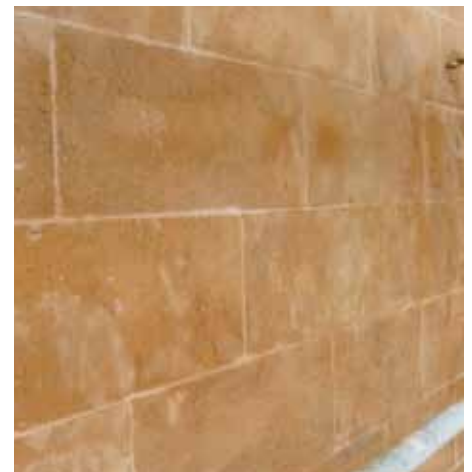
Fig. 16. Aplicació de la pàtina. Fig. 17. La imatge mostra el to del parament abans de la pàtina i després de l'aplicació, així com restes de policromia original. Fig. 18. Aspecte final del parament. Fig. 16. Aplicación de la pátina. Fig. 17. La imagen muestra el tono del paramento antes de la pátina y después de la aplicación, así como restos de policromía original. Fig. 18. Aspecto final del paramento

Per a aquesta finalitat es fan servir pigments minerals (ocre, siena torrada i ombra torrada) dispersos en aigua: aquesta solució s'aplica amb compressor d'aire per a obtenir una superfície homogènia.

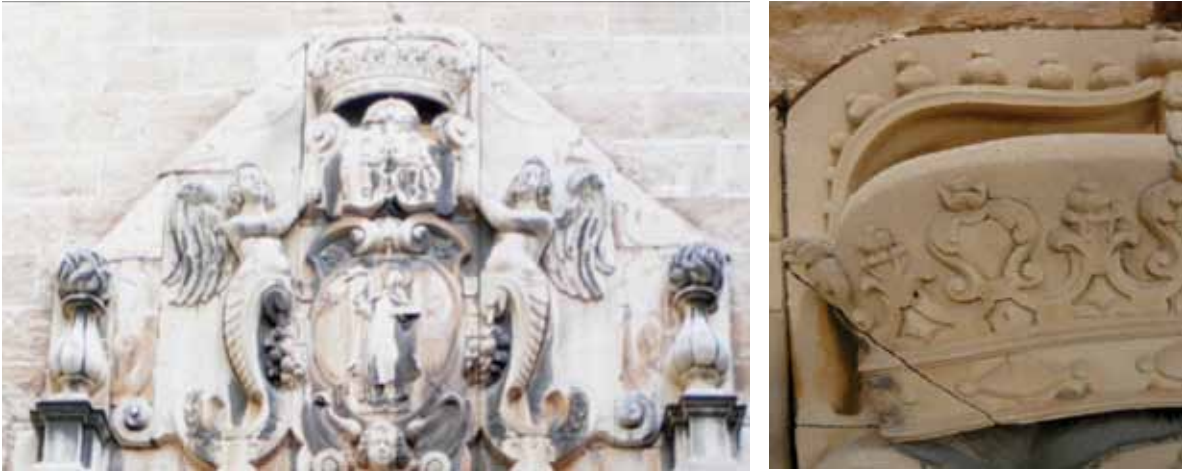
Fig. 3. Crosta de contaminació i capa pictòrica. Fig. 4. Presència de microorganismes. Fig. 3. Costra de contaminación y capa pictórica. Fig. 4. Presencia de microorganismos

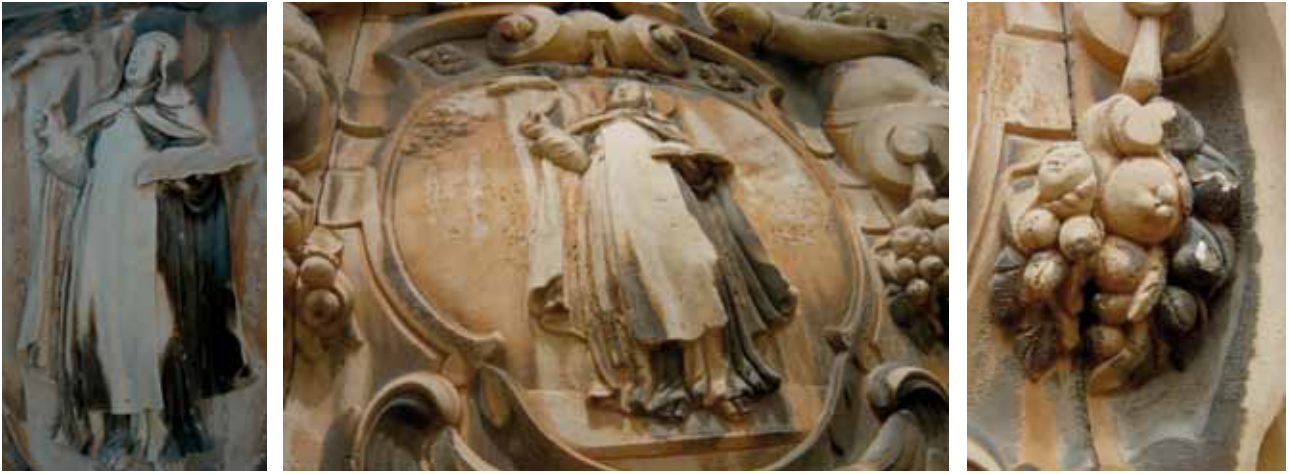
Fig. 11. Detall de crosta de contaminació als relleus i pèrdues de juntes. Fig. 12. Crosta de contaminació i capa pictòrica. Fig. 11. Detalle de costra de contaminación en relieves y pérdidas de juntas. Fig. 12. Crosta de contaminación y capa pictòrica
