# Pàtines i acabats històrics de la pedra mallorquina

# Pátinas y acabados históricos de la piedra mallorquina

Palma, 11-13 Febrer de 2010

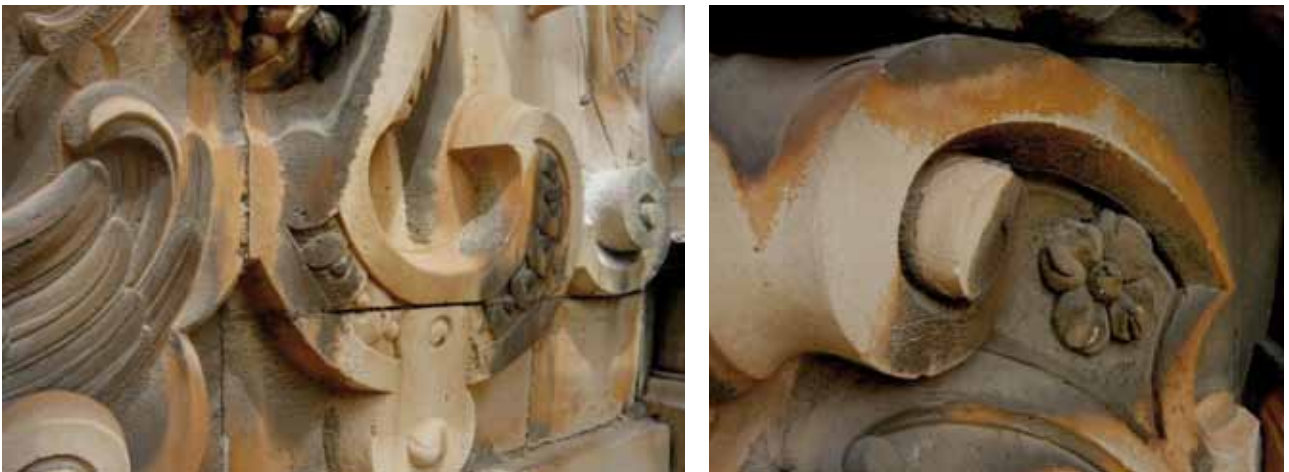
Fig. 13. Eliminació de brutícia amb bisturí. Fig. 14. Detall de restes de vel blanc a la capa pictòrica, així com de brutícia reblanida. Fig. 13. Eliminación de suciedad con bisturí. Fig. 14. Detalle de restos de velo blanco en capa pictòrica, así como suciedad reblanecida

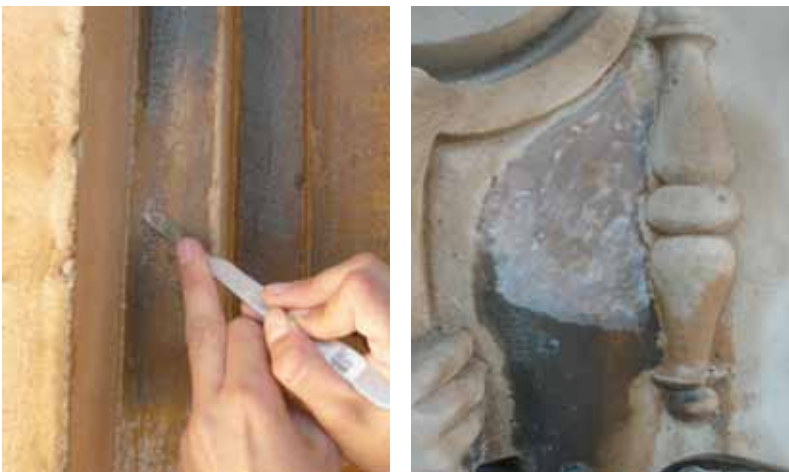
Fig. 15. Aplicació de calor. Pot observar-se com la brutícia adquireix un to blanquinós amb la temperatura. Fig. 16. Aplicació de vapor. Fig. 17. Eliminació de brutícia amb bisturí. Fig. 15. Aplicación de calor. Puede observarse como la suciedad adquiere un tono blanquizco con la temperatura. Fig. 16. Aplicación de vapor. Fig. 17. Eliminación de suciedad con bisturí

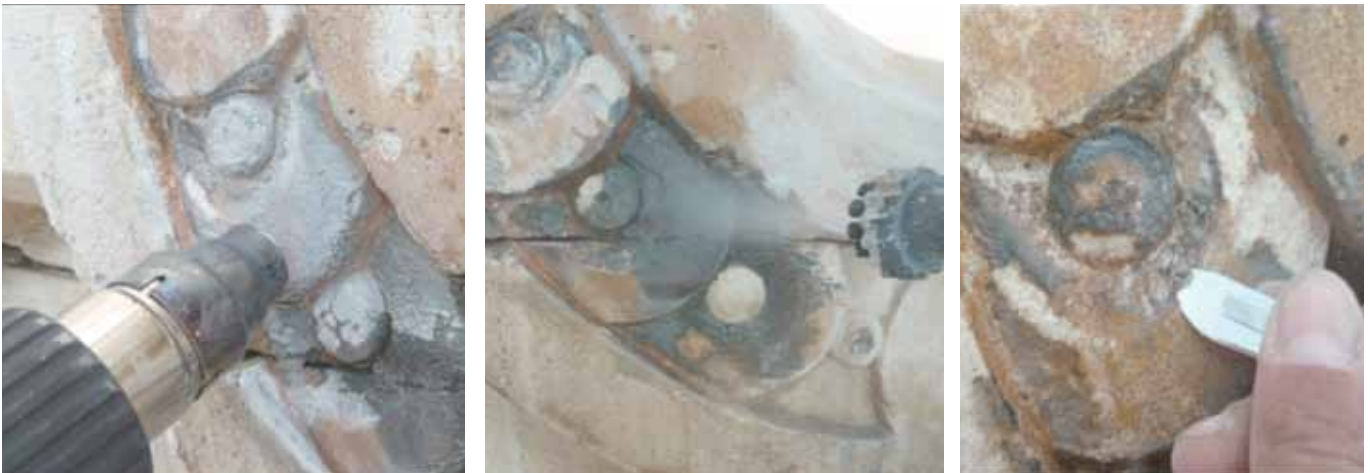
Fig. 18. Durant el procés de neteja. Fig. 19. Després del procés de neteja. S'aprecia la quantitat de restes de policromia original. Fig. 18. Durante el proceso de limpieza. Fig. 19. Después del proceso de limpieza. Se aprecia la cantidad de restos de policromía original

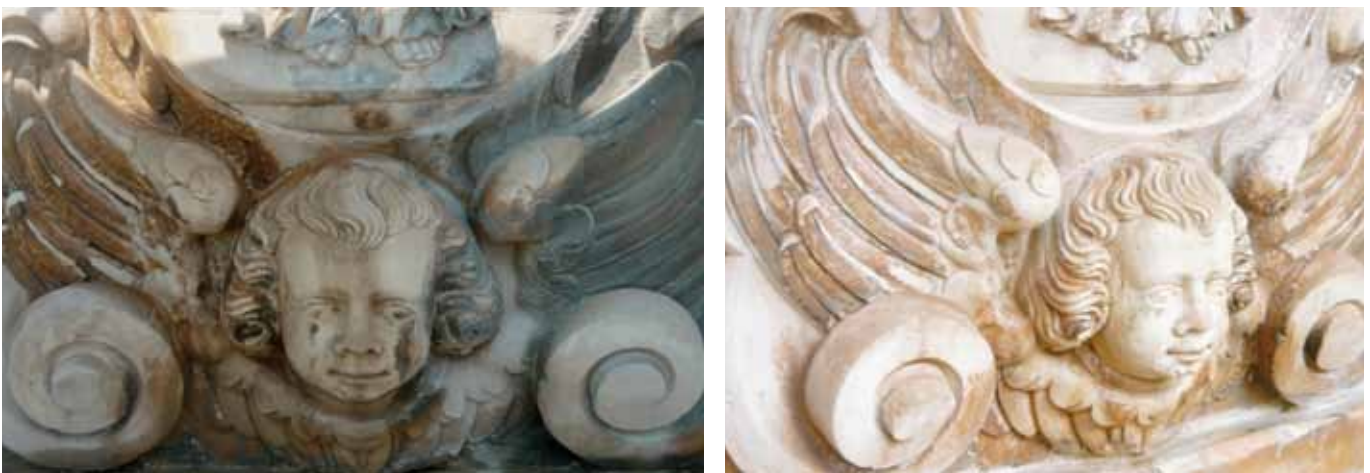
Fig. 20. Relleu de santa Teresa després de la neteja. S'observen restes de capa pictòrica. Fig. 21. Coa d'àngel esquerra després de la neteja. Fig. 22. Coa d'àngel dreta, a les fruites s'observen els recubriments amb morter que s'han fet. Fig. 20. Relieve de sta. Teresa después de la limpieza. Se observan los restos de capa pictórica. Fig. 21. Cola de ángel izq. después de la limpieza. Fig. 22. Cola de ángel derecha en las frutas se observan los recubrimientos con morteros realizados

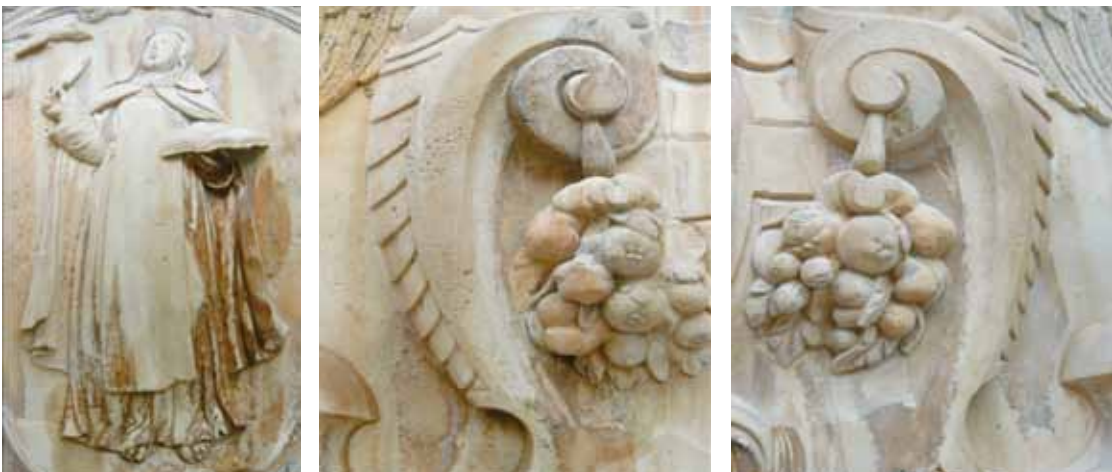
Fig. 23. Neteja química de torxa esquerra. Fig. 24. Relleus coberts amb morter. Fig. 25. Imatge que mostra les restes de policromia original, així com parts del relleu amb sanejaments.  
 Fig. 23. Limpieza química de antorcha izquierda. Fig. 24. Relieves cubiertos con mortero. Fig. 25. Imagen que muestra los restos de policromía original, así como partes del relieve con resanes

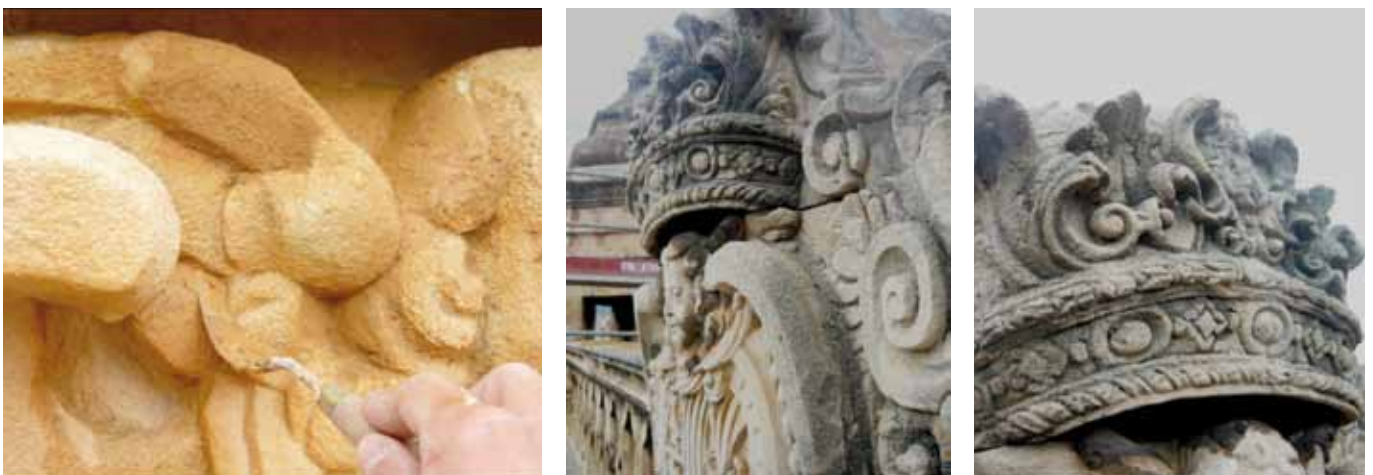
Fig. 29. Presència de microorganismes. Fig. 30. Detall de microorganismes. Fig. 31. Abans del procés, restes de capa pictòrica. Fig. 29. Presencia de microorganismos. Fig. 30. Detalle de microorganismos. Fig. 31. Antes del proceso, restos de capa pictórica

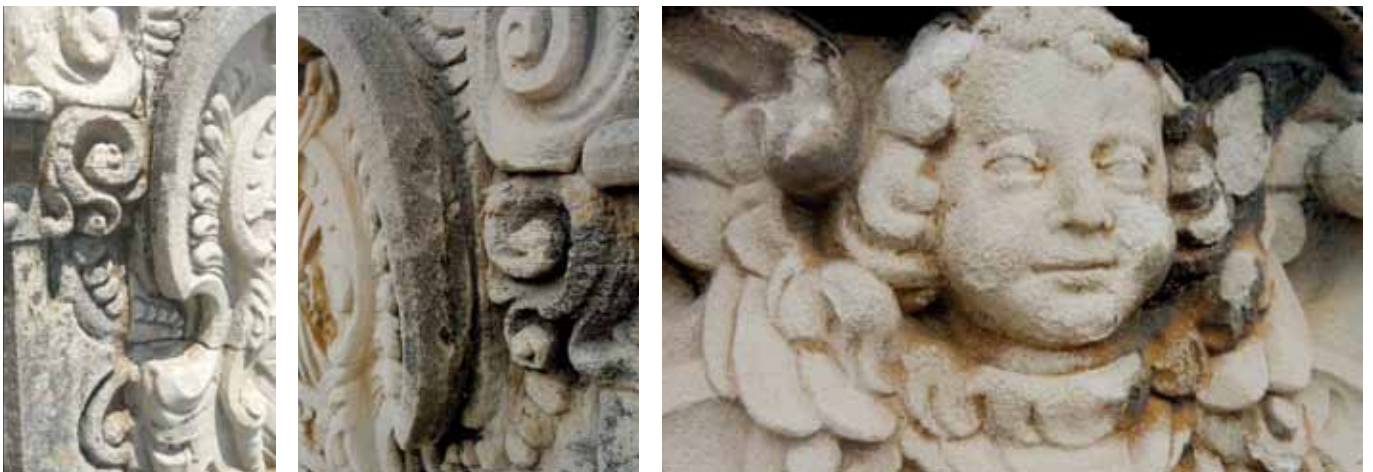
L'escut, en quan remata la façana, es converteix en un element molt exposat a l'impacte de l'aigua de pluja i a la intempèrie en general. La superfície de la pedra es trobava molt erosionada i provocava en molts casos la pèrdua del relleu. En altres zones existia una important disgregació de la pedra que va donar com a resultat una superfície molt porosa que, a la vegada, va afavorir la proliferació i l'ancoratge de microorganismes (fongs i algues). Es trobaven completament adherits a la superfície, i causaven, d'una banda, taques negres i, de l'altra, la disgregació de la superfície pètria. Fa 1,56 cm d'alt per 1,15 cm d'ample i 0,80 cm de profunditat; i està format per quatre peces acoblades (fig. 27, 28, 29 i 30).

A la part posterior de l'escut existien importants escaletxes tant verticals com horitzontals. La zona superior es trobava totalment destruïda. A més existien poques restes de l'estucat original fet de calç i arena, que deixava una superfície prou porosa per a l'ancoratge de microorganismes (fig. 31 i 32).

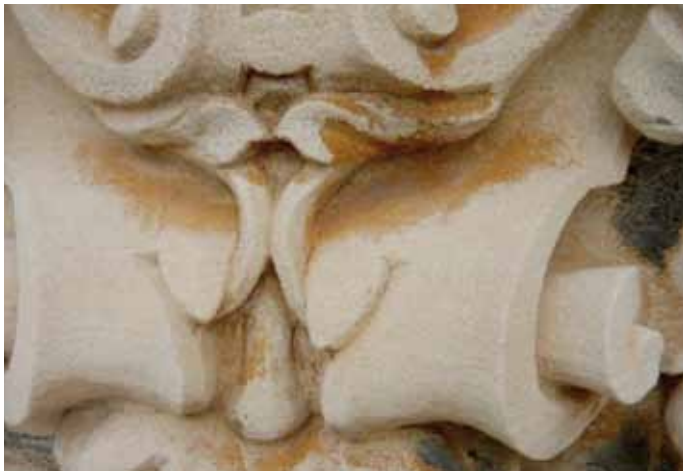
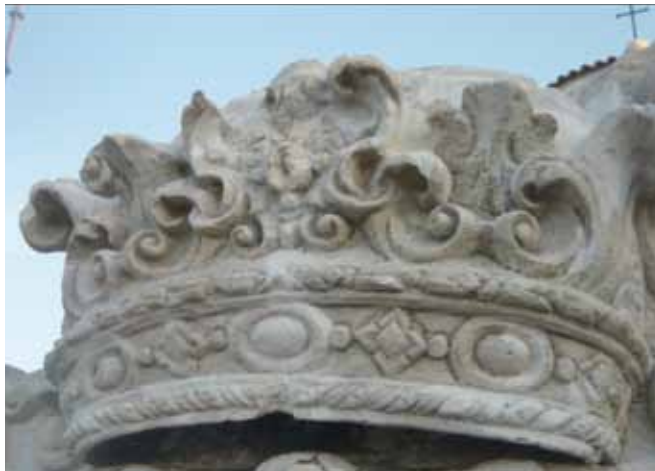
Fig. 32 Restes de capa pictòrica. Fig. 33. Després del procés de sanejament. Fig. 32 Restos de capa pictórica. Fig. 33. Después del proceso de resane

diferents mides per provar d'arribar a tots els racons del relleu. Es varen utilitzar solucions d'aigua i alcohol en proporció 1:1 i àcid acètic al 5 % en aigua que posteriorment s'aclarava amb aigua. (Fig 33)

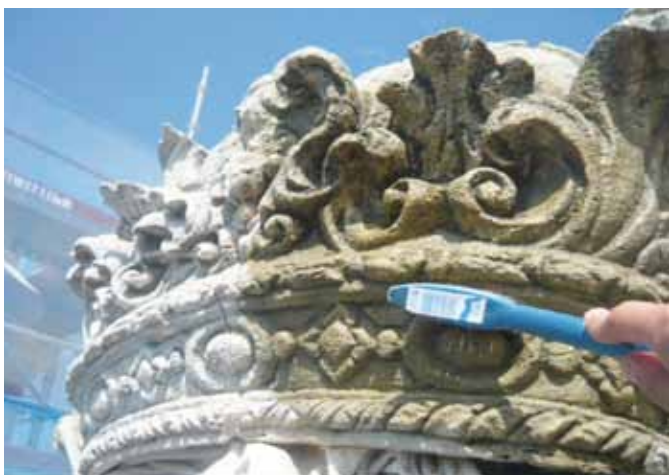
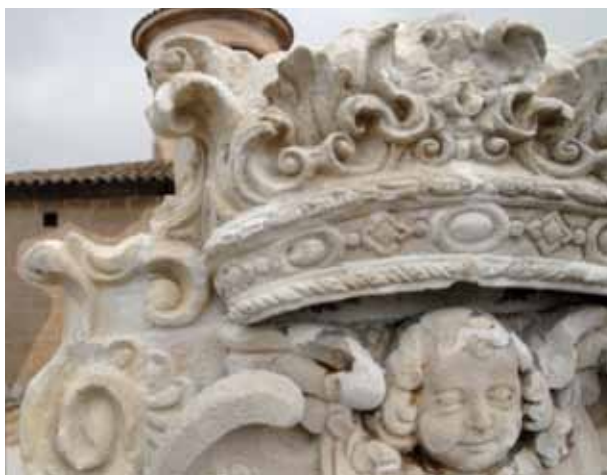
Fig. 34. Durant la neteja. Fig. 35. Escut reial després del procés de sanejament. Fig. 34. Durante la limpieza. Fig. 35. Escudo real después del proceso de resane

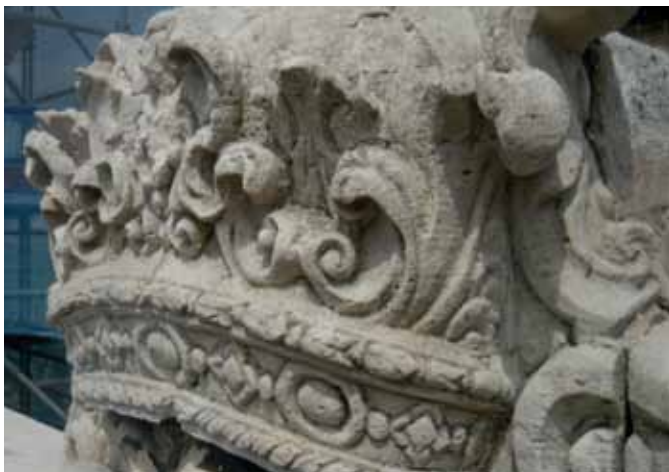
Fig. 36. Després de la neteja. Fig. 36. Después de la limpieza

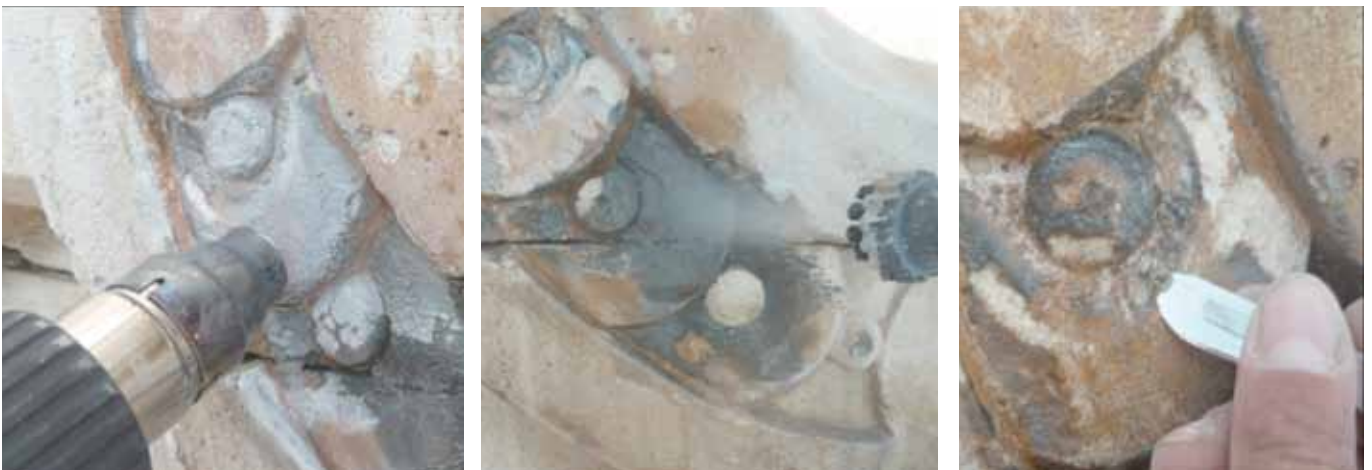
Fig. 45. Durant el procés de neteja. Fig. 46. Després del procés de neteja. S'aprecia la quantitat de restes de policromia original. Fig. 45. Durante el proceso de limpieza. Fig. 46. Después del proceso de limpieza. Se aprecia la cantidad de restos de policromía original

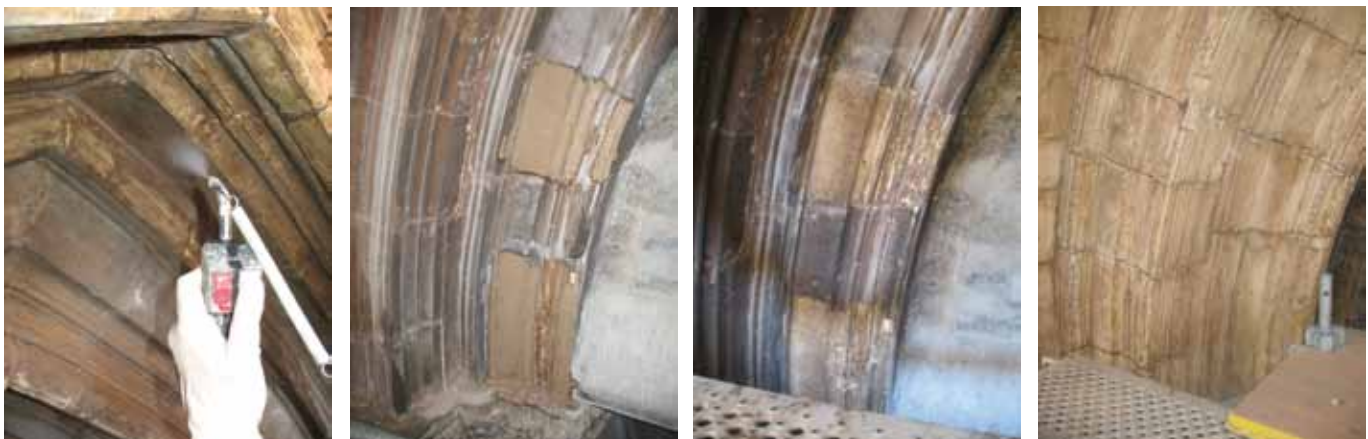
Fig. 6,7,8 i 9. Procés de neteja de l'intradós de l'arc del portal lateral dret mitjançant apòsits. Fig. 6,7,8 i 9. Proceso de limpieza del intradós del arco del portal lateral derecho mediante apòsits

- Vapor d'aigua desionitzada + aigua desionitzada amb tensioactiu no iònic neutre + raspalls de cerres suaus.
- Aigua desionitzada + emulsió de tensioactius aniònics i no iònics + raspalls de cerres suaus.
- Resina de bescanvi iònic aniònica + aigua desionitzada.
- Apòsits d'ARTE MUNDIT®, amb base de làtex i additius de la formulació AB-57 creada per l'ICR.
- Apòsits de sepiolita amb additius basats en la fórmula AB-57 creada per l'ICR (amb diferents proporcions de bicarbonat d'amoni i EDTA com a ingredients principals).

D'entre aquests diferents sistemes de neteja, el que tímidament va donar millors resultats va ser l'últim. El sistema d'apòsits ens va semblar factible, ja que les dimensions del portal eren relativament reduïdes. A partir d'aquí es varen començar a aplicar els apòsits variant les proporcions dels additius en funció dels diferents graus de brutícia. La brutícia, la crosta de sulfatació estava molt adherida i l'operació va resultar bastant complexa. En algunes zones es va arribar a aplicar l'apòsit fins a cinc ocasions, i esperà que assecàs i s'asbandí i fregà amb raspalls de cerres suaus entre capa i capa. L'exhaustiu treball va resultar prou complicat, ja que el portal es troba molt protegit i no es ventila ni insola. Aquest fet alentia i entorpia el treball fent que es dilatàs en el temps. En canvi, el sistema permetia un molt bon control sobre la neteja ja que s'anava insistint en les zones que continuaven quedant brutes i es donaven per bones les netes, delimitant així la superfície d'actuació. Les diferents proporcions d'additius utilitzats en els gels i el nombre d'aplicacions a les quals varen ser sotmeses les parts varen ser molt controlades, i s'ajustaren les proporcions als nivells de brutícia presents.

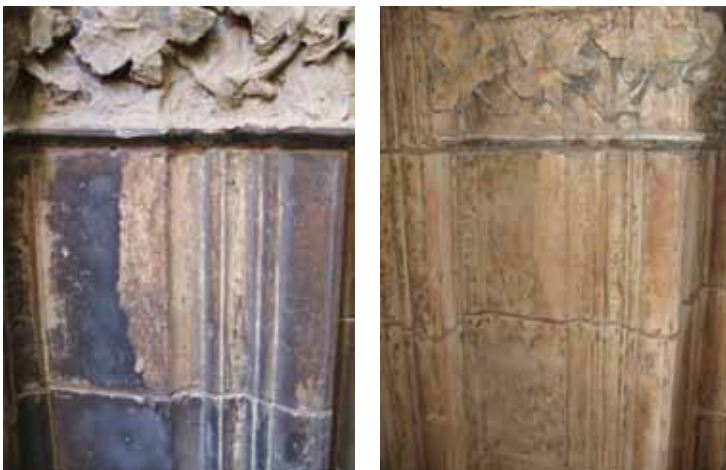
Fig. 10 i 11. Abans i després de la neteja de part del muntant, s'observen restes de pàtina respectades per la neteja. Fig. 10 i 11. Antes y después de la limpieza de parte de la jamba observándose restos de pátina respetados por la limpieza

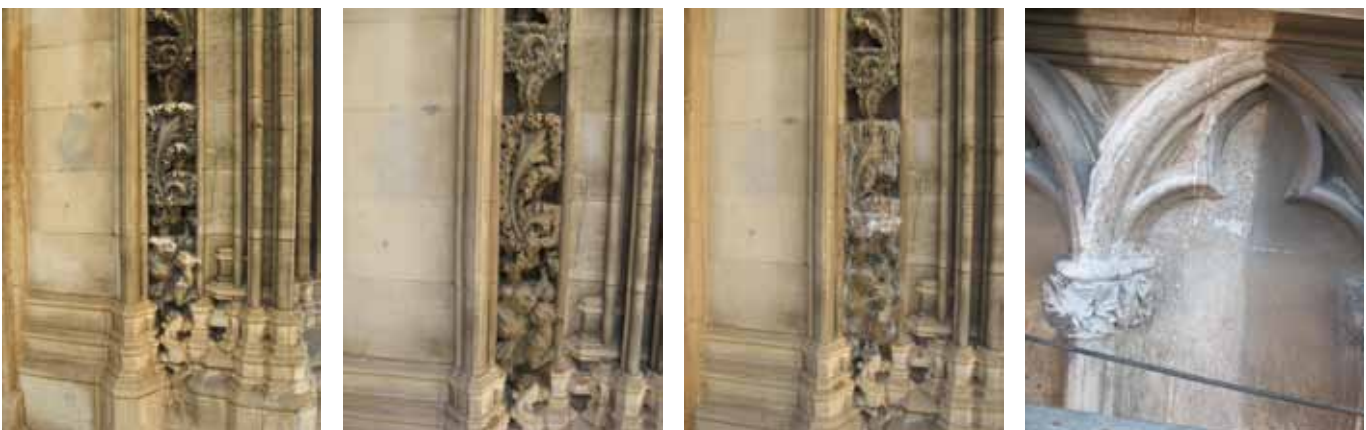
Fig. 12,13,14 i 15. Proves de neteja amb apòsits. Portal principal. Proves de neteja amb projecció de microabrasiu. Portal principal. Fig. 12,13,14 y 15. Pruebas de limpieza con apósites. Portal principal. Pruebas de limpieza con proyección de microchorro. Portal principal.

Las catas de limpieza se realizaron mediante apósites y por proyección de abrasivos. Usando diferentes áridos y controlando exhaustivamente los diferentes parámetros de cantidad de árido proyectado (usando un menor paso), presión (0,2 bar), diámetro de la boquilla, distancia, ángulo de proyección.

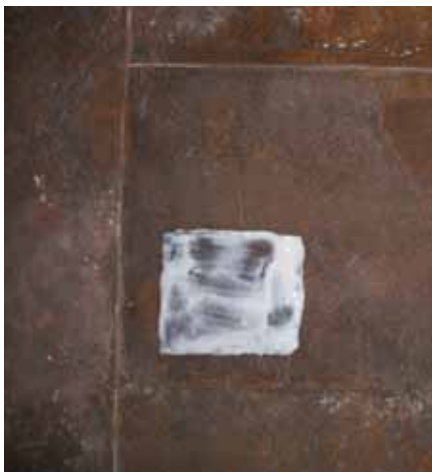
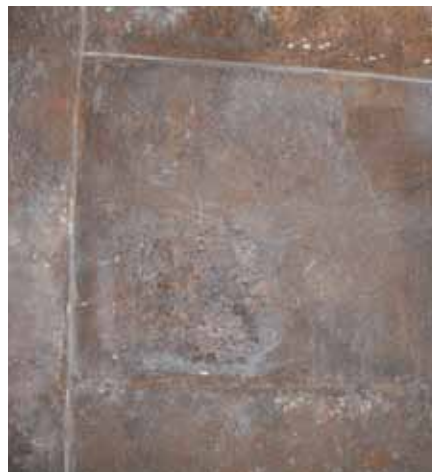
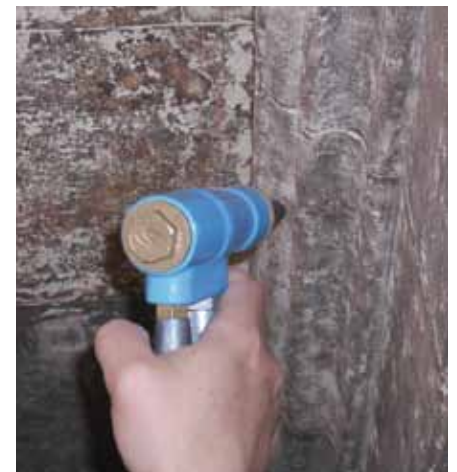
Fig. 16,17 i 18. Proves de neteja amb diferents sistemes. Portal lateral esquerre. Fig. 16,17 y 18. Pruebas de limpieza con diferentes sistemas. Portal lateral izquierdo

La proyección de silicato de aluminio (0,08-0,16mm) fue el sistema que mejores resultados nos dio. Por tanto, realizamos diferentes catas en otras zonas del portal hasta llevar a cabo toda la limpieza con este método.

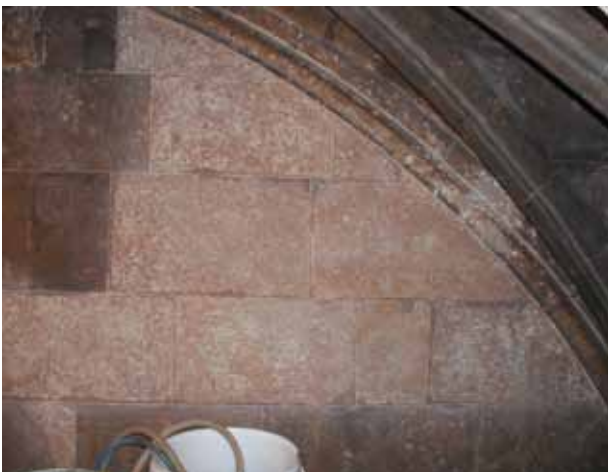
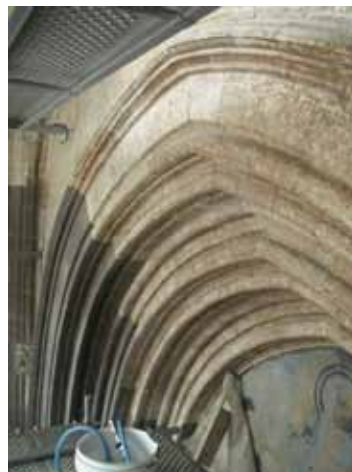
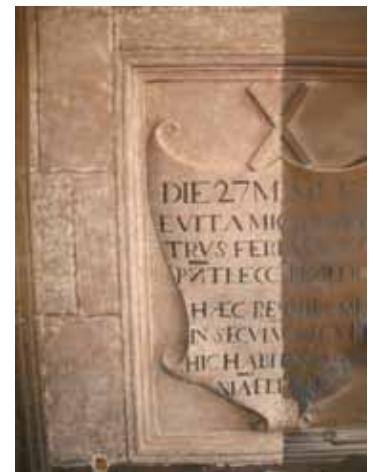
Fig. 19,20 i 21. Proves de neteja mitjançant projecció d'àrid a pressió controlada. Portal lateral esquerre. Fig. 19,20 y 21. Pruebas de limpieza mediante proyección de árido a presión controlada. Portal lateral izquierdo

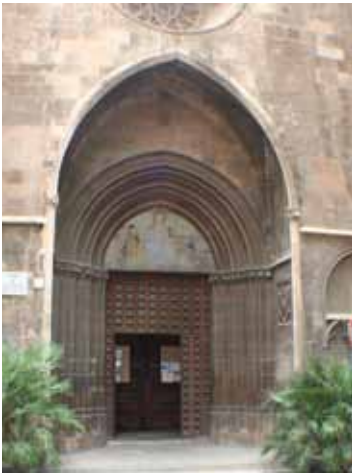
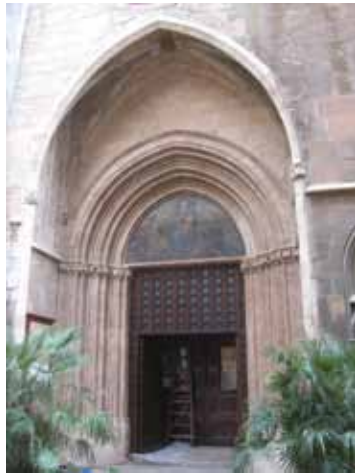
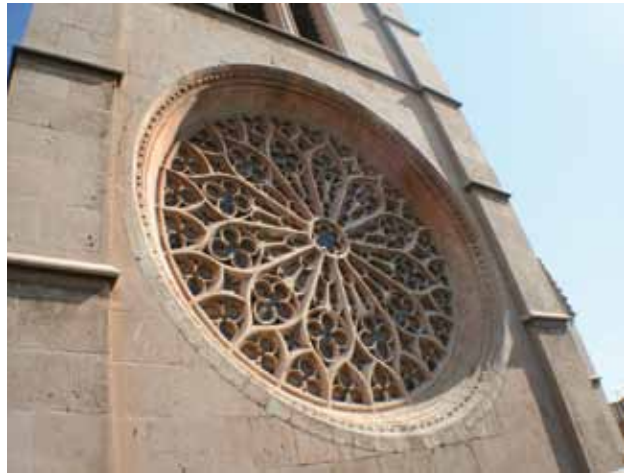
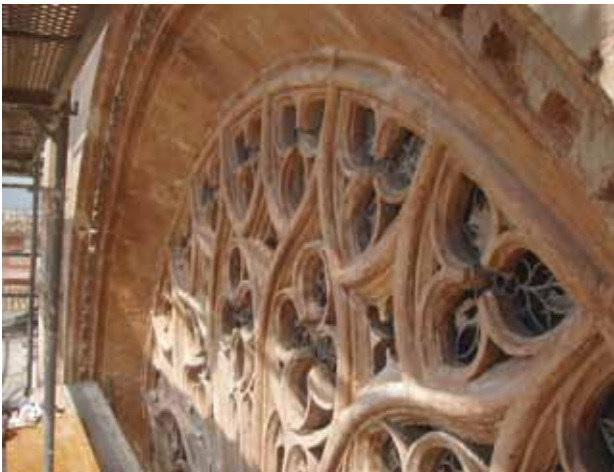
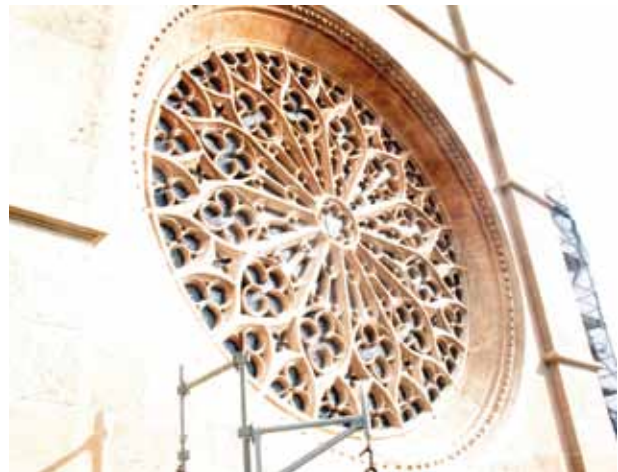
Fig. 22,23,24 i 25. Portal lateral esquerre abans i després de la intervenció. La rosassa major abans, durant i després de la intervenció.  
Fig. 22,23,24 y 25. Portal lateral izquierdo antes y después de la intervención. El rosetón mayor antes, durante y después de la intervención

Un altre dels elements que conservaven i conserven una important quantitat de patina és la rosassa de la façana principal. Com hem apuntat anteriorment, l'element presentava una important quantitat de patina que, probablement, s'havia aplicat després de la recol·locació. Aquí, la brutícia, en forma principalment de crostes de sulfatació, era molt puntual. La patina es trobava en molt bon estat a la part superior, mentre que a la inferior es trobava molt lixiviada per l'aigua de pluja arrossegada. La neteja de les zones amb dipòsit de crostes es va fer també mitjançant la projecció d'abrasiu. La presència de restes de patina vàrem creure que també era suficient com per no haver de fer matisacions. La rosassa s'interpreta ara com un element diferenciat de la resta de la façana, gràcies, principalment, a la presència de restes cromàtiques, encara que integrat en el conjunt. Tornar a aplicar patina a la rosassa, encara que a nivells inferiors, hauria suposat accentuar la diferència restant caràcter unitari al conjunt i contradir un dels principals criteris del projecte de restauració, el de la mínima intervenció.

Otro de los elementos que conservaban y conservan una importante cantidad de patina es el rosetón de la fachada principal. Como apuntamos anteriormente este elemento presentaba una importante cantidad de patina que probablemente fuera aplicada después de su recolocación. Aquí, la suciedad, en forma principalmente de costras de sulfatación, era muy puntual. La patina se encontraba en muy buen estado en la parte superior, mientras que en la parte inferior se encontraba muy lixiviada por el agua de lluvia arrastrada. La limpieza de las zonas con depósito de costras se realizó también mediante la proyección de abrasivo. La presencia de restos de patina creímos que también era suficiente como para no tener que realizar matizaciones. El rosetón se "lee" ahora como un elemento diferenciado del resto de la fachada gracias principalmente a la presencia de restos cromáticos, aunque integrado en el conjunto. Repatinar el rosetón, aunque a niveles inferiores, hubiese supuesto aquí acentuar la diferencia restando carácter unitario al conjunto y contradecir uno de los principales criterios del proyecto de restauración, el de la mínima intervención.
