## RESTAURACIÓN DE FACHADAS EN EL CASCO HISTÓRICO DE SEVILLA

María Dolores Robador\*

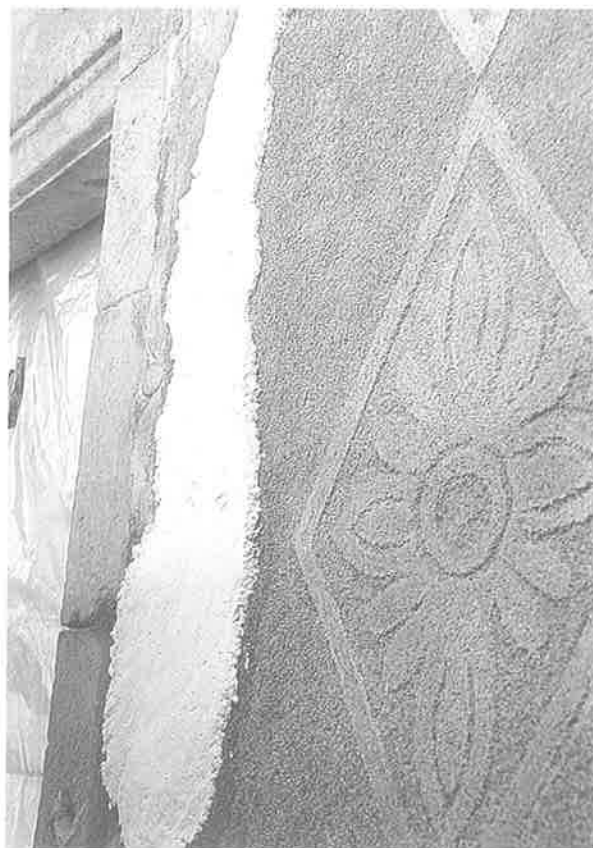
Aplicación de apósitos para la desalinización y limpieza de los revestimientos. Foto: J. Casadevall, 16.05.01.

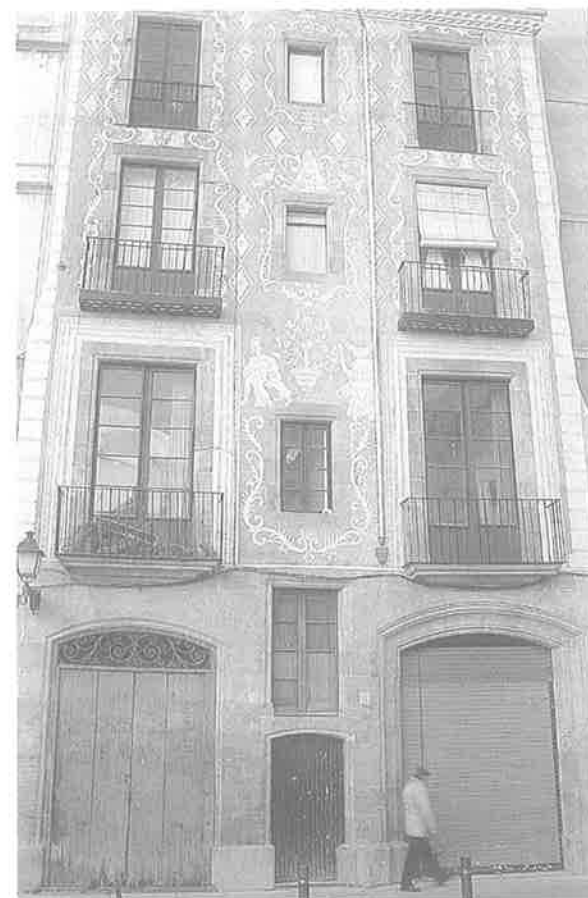
Fachada de Escudellers 44, conservando la integridad de los esgrafiados y materiales originales utilizando exclusivamente morteros y aguadas de cal grasa. Foto: J. Casadevall, 16.05.01.

- Recuperación de volúmenes de piedra con mortero de cal teñido y armado inoxidable, y pintado al esmalte de carpintería y cerrajería.

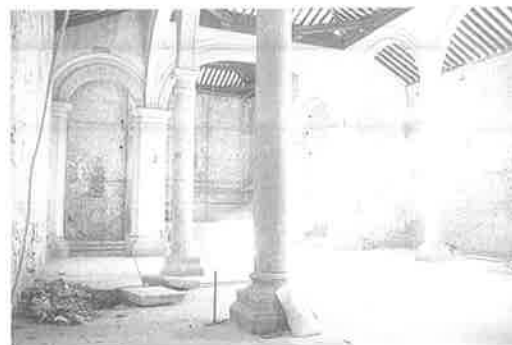
El interior de la iglesia una vez levantados los revestimientos de cemento de sus paños alzados.  
Foto: LyC.

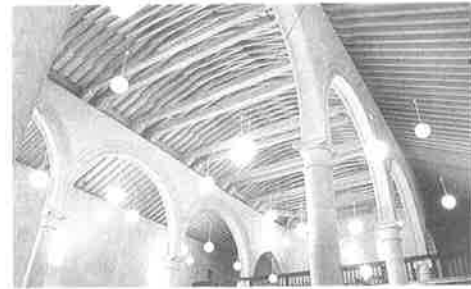
La nueva artesa de la nave principal y la solución de iluminación por globos suspendidos de una malla de cables. Foto: LyC.

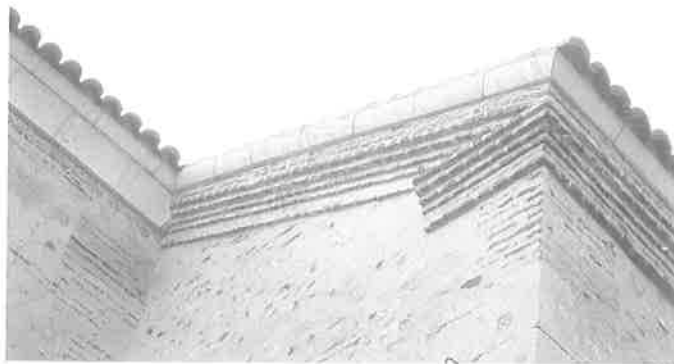
Ejecución de las cornisas con la distinta composición en función del contexto, Foto: LyC.

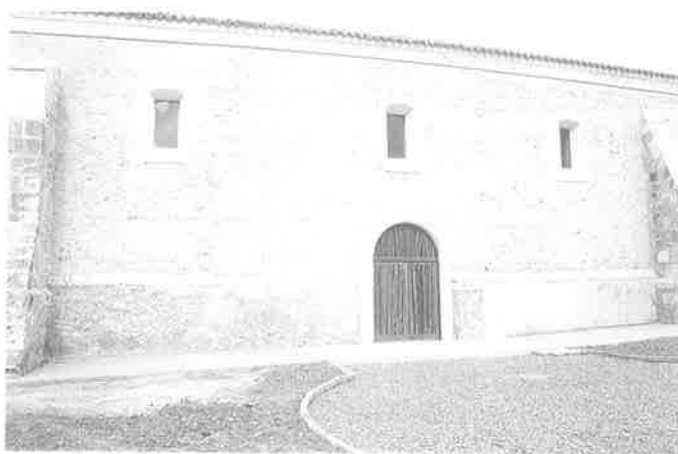
Detalles de la cantería caliza de Campaspero y de la carpintería de madera de haya y latón de las puertas y ventanas de la fachada sur, Foto: LyC.

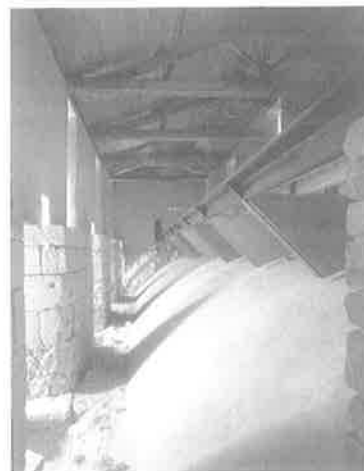
Nouveau plancher posé sur la voûte du <sup>xviii</sup> siècle, Photo: P. Ruault, 1999.

L'extrados de la voûte a été consolidé par une chape au mortier de chaux légèrement armée intégrant un système de chauffage (à basse température). Les parties ajoutées à l'existant sont conçues comme étant réversible. Le plateau est construit sur des « cintres » en panneaux de bois contre-plaqué (multiplex) moisés, eux-mêmes posés sur une série de plots réglables appuyés sur la voûte. Le sol est en bois de Wengé (bois foncé qui accuse le caractère abstrait), ainsi que les caissons fonctionnels qui abritent les équipements techniques (traitement de l'air, sonorisation, alimentation électrique, détecteur incendie, vol...). Les garde-corps sont en verre feuilleté, sans main courante. Les baies hautes (xvii<sup>e</sup> siècle) sont obturées par des volets ajourés en Wengé, tandis que les baies romanes sont équipées de plaques d'albâtre, qui donnent une lumière très douce. C'est la valorisation du lieu, l'explication d'éléments jusque là illisibles et la conservation de l'intégrité matérielle du monument qui ont été les guides de notre intervention.

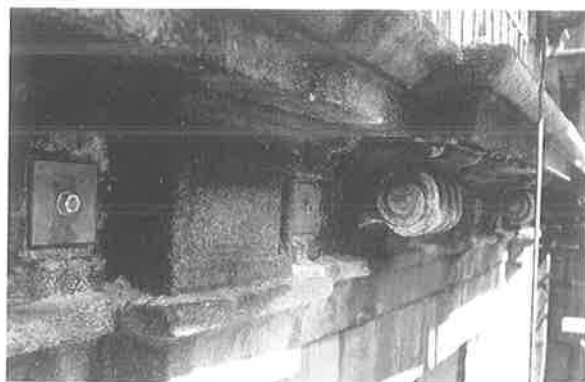
Detalhe das ancoragens em aço.

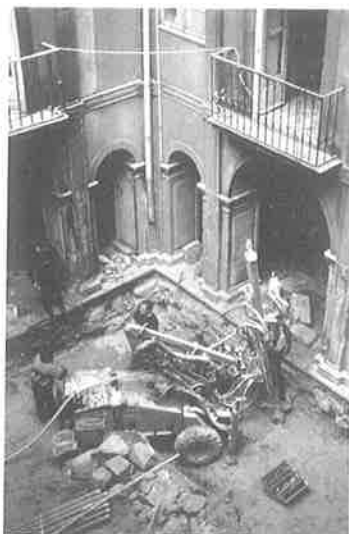
Perfuração para implantação de estacas.

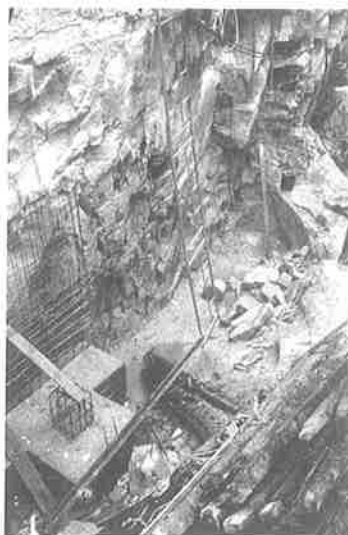
Execução de novas fundações.

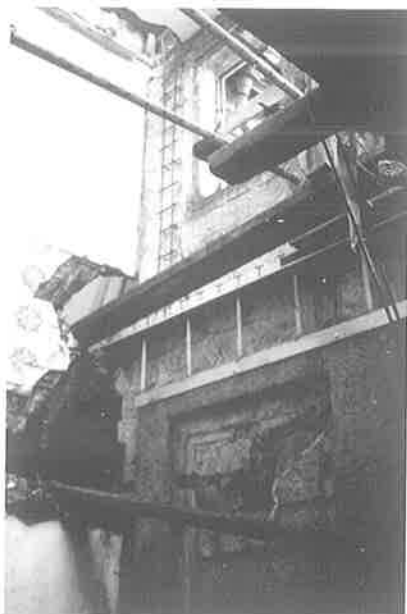
Detalhe de estrutura de consolidação das paredes.

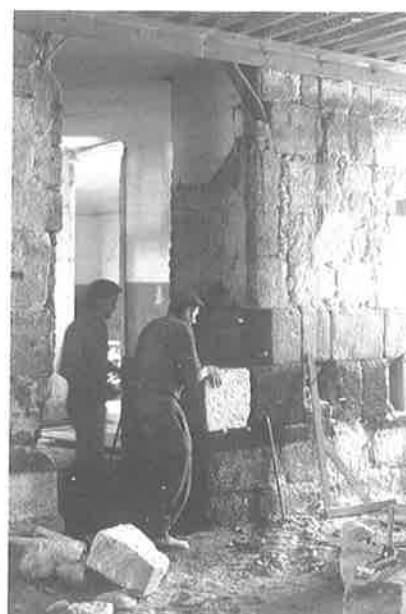
Reposicionamento de silhares de granito.

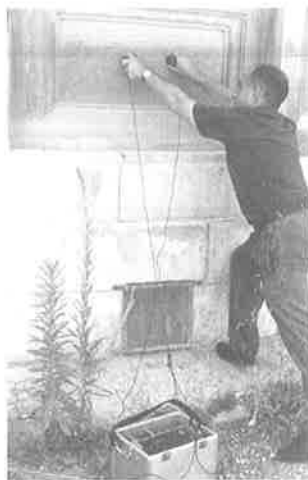
2. Medición por ultrasonidos. Hospital Provincial de Alicante, 1996 (arriba). 3. Microfotografía en el MEB de litólagos, Santo Domingo, Orihuela (abajo). Fotos: M. Louis, 1996 y 1997.

Por observación visual o con el empleo de técnicas sencillas debemos detectar todas las lesiones existentes, grafiándolas en planos para poder tener una visión general del estado del edificio que nos permita interpretar con mayor exactitud las causas de los daños. Para un estudio con detenimiento será necesario emplear técnicas y aparatos de
