OTRAS COMUNICACIONES

Restauración Monumental: Fuentes documentales en el Archivo Central del Ministerio de Educación y Ciencia y en el Archivo General de la Administración

III Bienal de Restauración Monumental

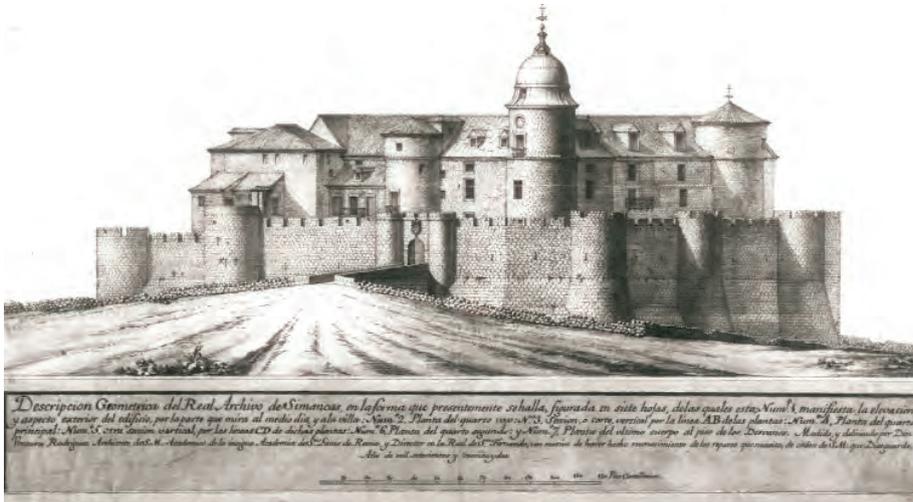
Alzado medido y delineado por Ventura Rodríguez, Arquitecto de S.M. Académico de la insigne Academia de San Lúcas de Roma y Director en la Real de San Fernando, con motivo de haber hecho reconocimiento de los reparos que necesita, de orden de S.M. que Dios guarde. Año de mil setecientos y setenta y dos. BN. B-6865

Existe un documento crucial que ha fundamentado en parte la intervención que es el conjunto de levantamientos que hizo Ventura Rodríguez del Archivo en el año de 1762 con motivo de reflejar los daños producidos por el terremoto de Lisboa y que aún en las imágenes de daguerrotipo de 1858 se mantenían casi invariables en el tiempo. En 1956 se inician una serie de intervenciones muy agresivas y transformadoras, que comienzan con el desmonte de la loma de subida al puente sobre el foso que daba acceso al interior del archivo, con la ejecución de una escalera real de tres ramas para alcanzar una gran plataforma desde la que se accedía al puente; en 1957 se demuele el ala noroeste para la construcción en su interior de un depósito incombustible que hace desaparecer todos los vestigios anteriores, se demuele la fachada en su última planta y se inicia una reinterpretación de las cubiertas con la ejecución de merlones de nuevo cuño que se suponían ocultos por éstas (según memoria de proyecto) y que en 1961 se hace extensivo al resto de cubiertas del edificio, elaborando el almenado en todos los cubos del conjunto, y sobreelevando las cubiertas, ejecutando sobre el cubo de Carlos V un almenado tronco piramidal de imagen afrancesada.

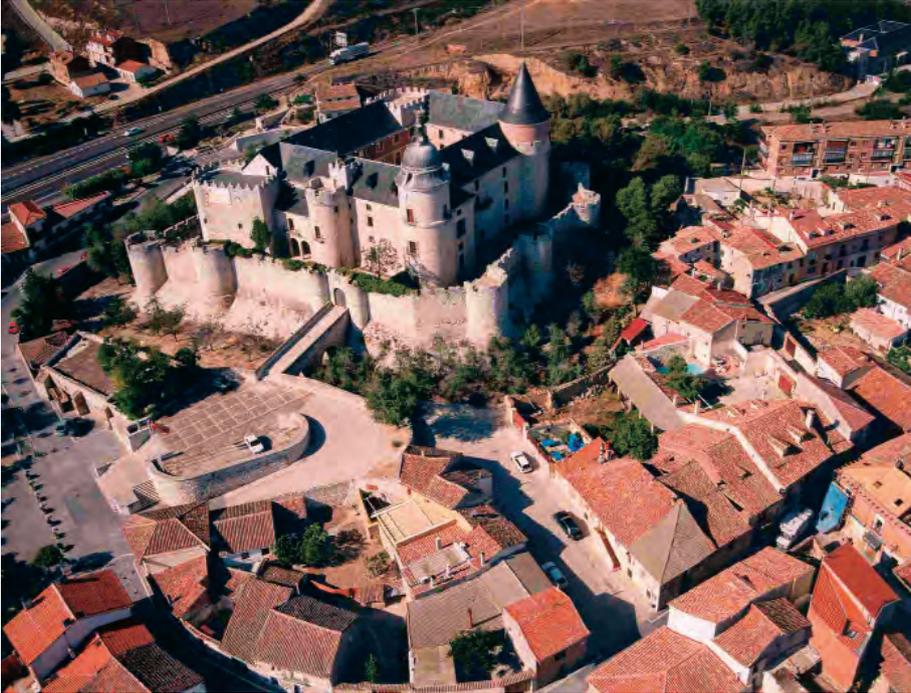
Vista aérea del archivo del año 1995 (fachadas SE y SO) cuando ya se han terminado las obras de reforma del ala NO para ubicación de las nuevas salas de Depósitos Documentales. Ya ha sido demolida la vivienda del archivero y se aprecia claramente la explanada y la escalera imperial del año 1949. Foto: T´knicos arquitectura-Estudio Mario Pérez

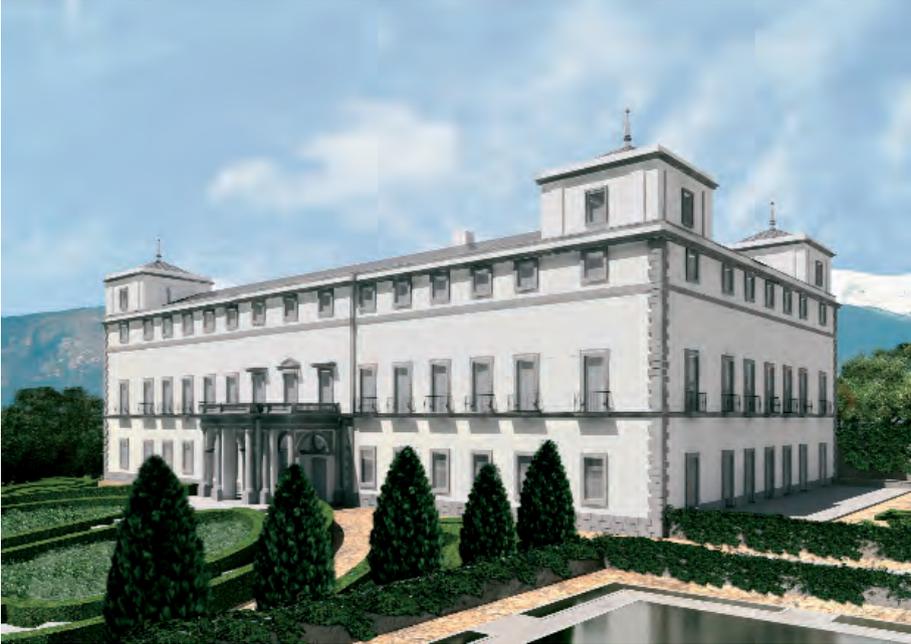
Rehabilitación y ampliación de la fachada principal. Palacio de la Mosquera (Arenas de San Pedro, Ávila). Infografía: EMA, Espinosa de los Monteros & Arquitectos Asociados S.L.

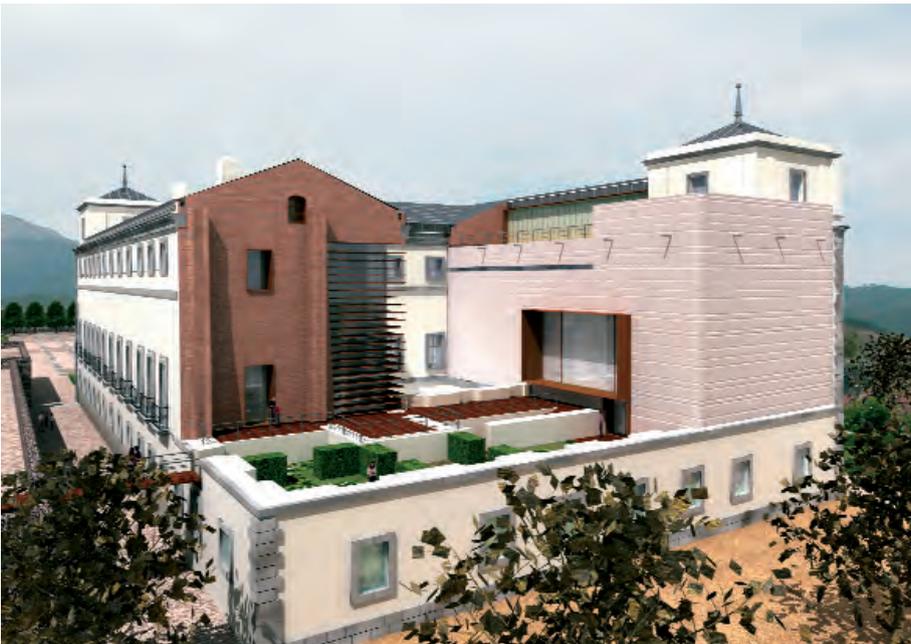
Ampliación posterior del palacio y Jardín de la Memoria. Palacio de la Mosquera (Arenas de San Pedro, Ávila). Infografía: EMA, Espinosa de los Monteros & Arquitectos Asociados S.L.

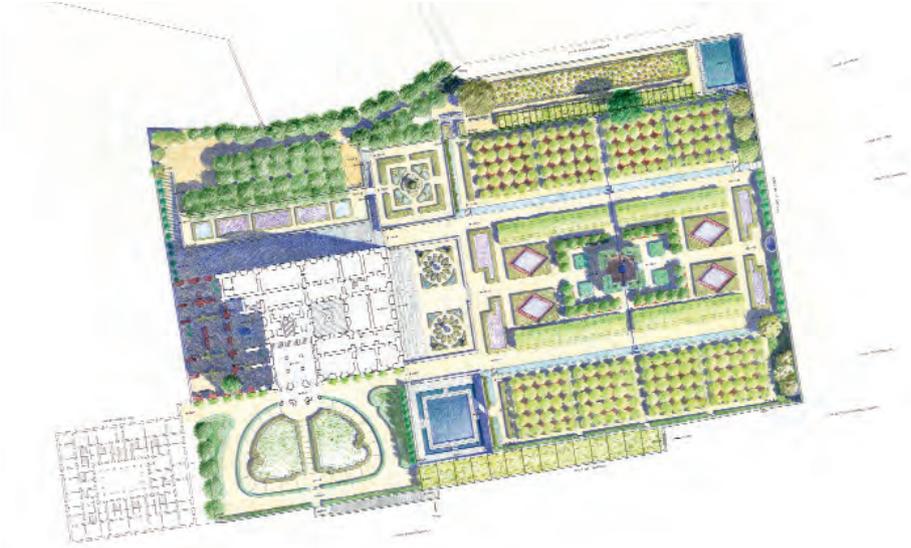
Planta de la propuesta de rehabilitación del jardín. Palacio de la Mosquera (Arenas de San Pedro, Ávila). Dibujo: EMA, Espinosa de los Monteros & Arquitectos Asociados S.L.

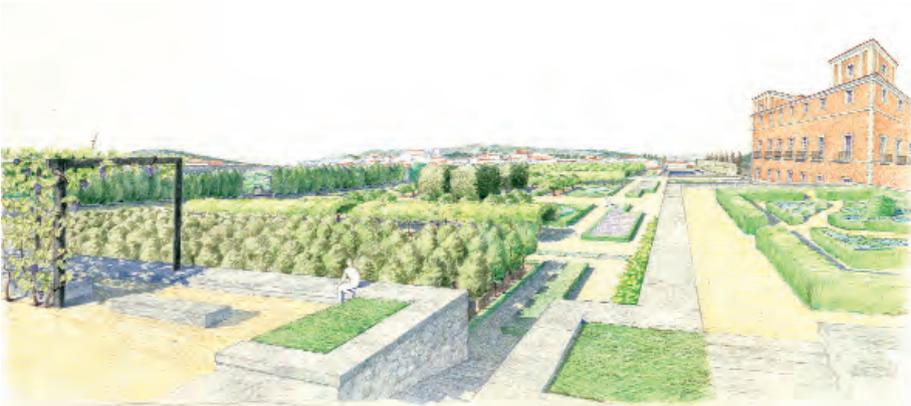
Vista desde la bancada superior de la propuesta de rehabilitación del jardín. Palacio de la Mosquera (Arenas de San Pedro, Ávila). Dibujo: EMA, Espinosa de los Monteros & Arquitectos Asociados S.L.

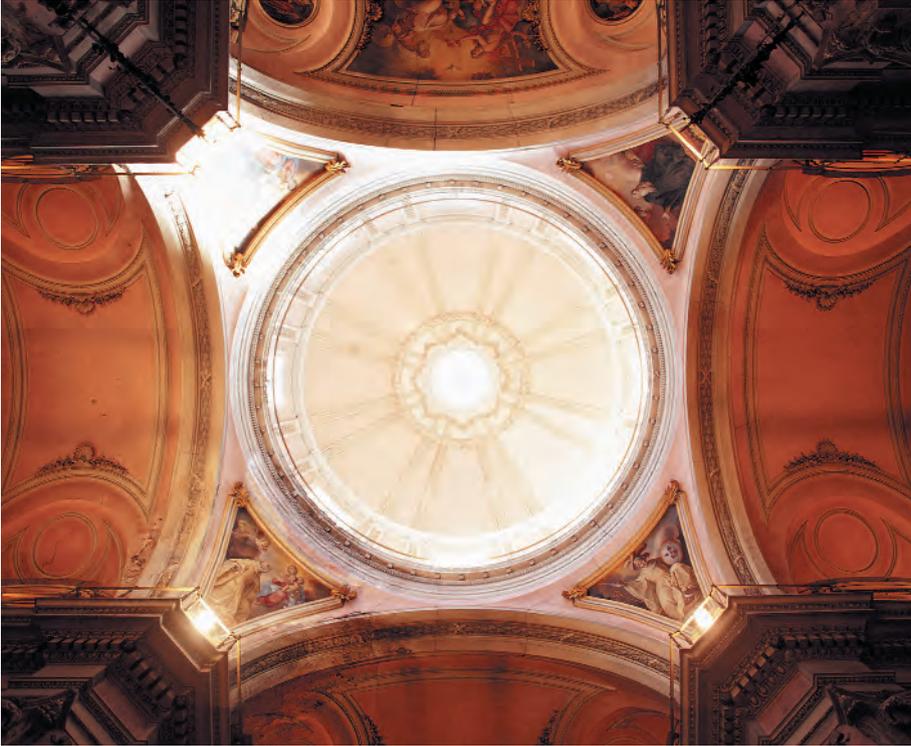
Cúpula del interior del templo. En sus pechinas están representados San Benito, San Roberto, San Bernardo y San Raimundo. Foto: Javier Domínguez Rodrigo

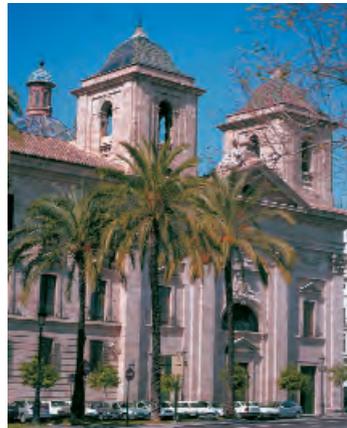
Alzado neoclásico del templo, discretamente adelantado a la del palacio. Foto: Javier Domínguez Rodrigo

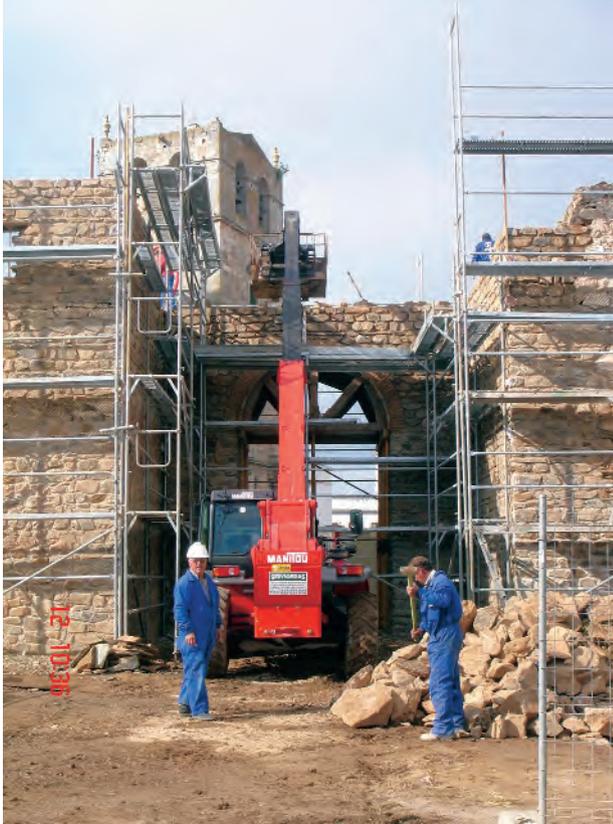
Estado de las obras de reconstrucción de la puerta medieval en abril de 2006. Foto: María Antonia Pardo Fernández

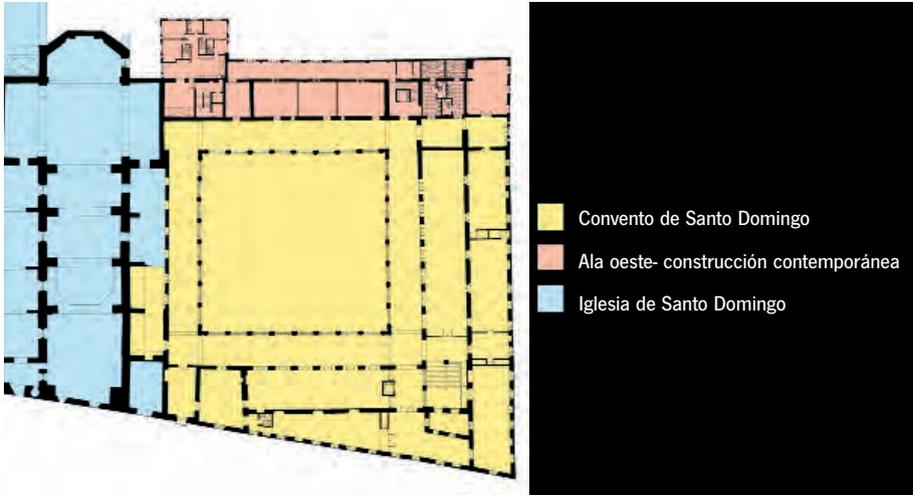
Plano del Convento de Santo Domingo (planta). Fuente: Proyecto de rehabilitación del Convento de Santo Domingo de Cartagena de Indias

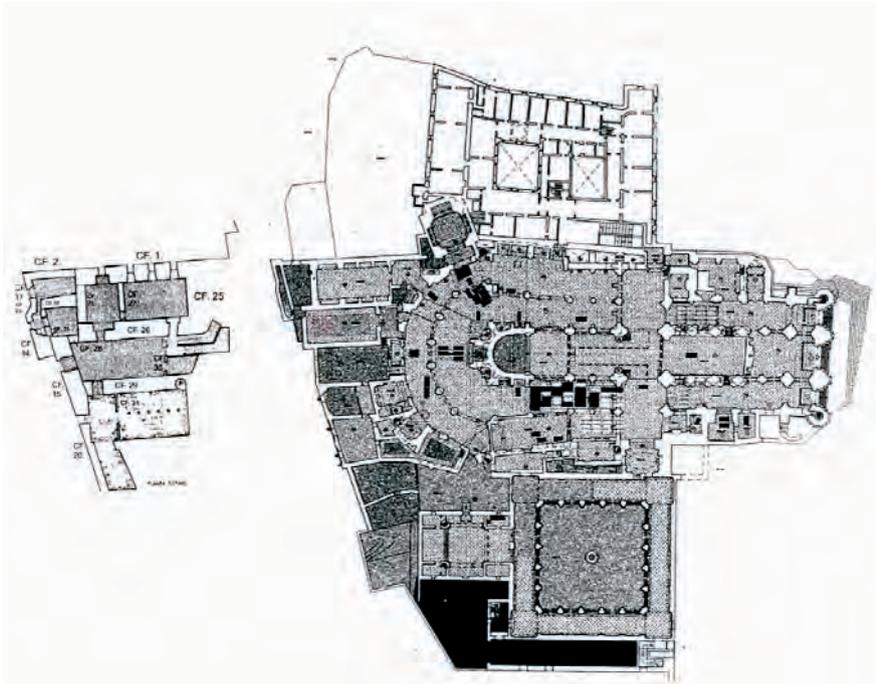
Planta de la catedral con zona de intervención destacada en escala sensiblemente mayor. Se recoge la división en cuerpos de fábrica (CF).
Fuente: Proyecto de restauración y rehabilitación de la Catedral de Cuenca

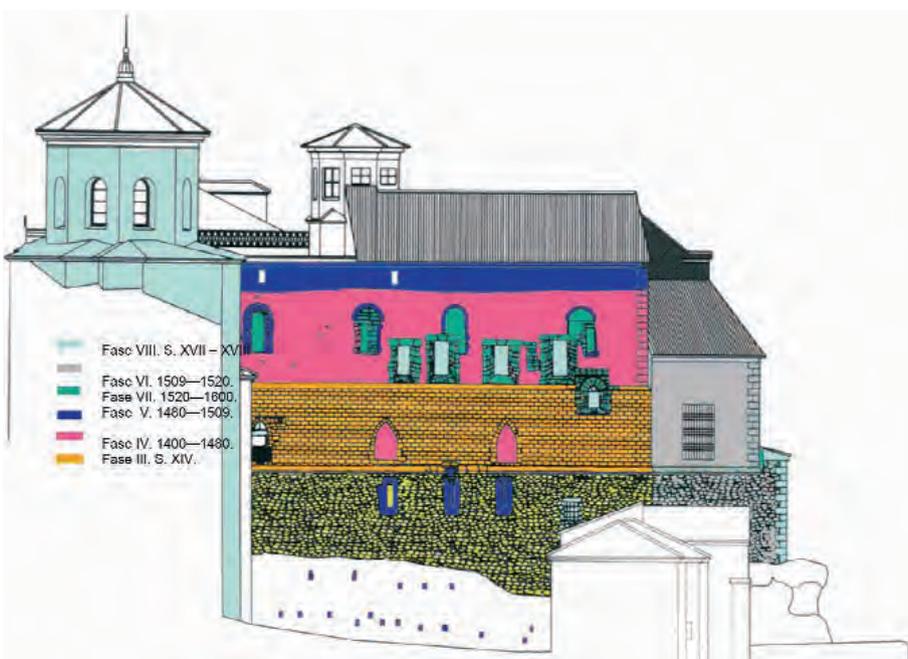
Análisis estratigráfico en colores de los cuerpos de fábrica 1 y 2. Fuente: Proyecto de restauración y rehabilitación de la Catedral de Cuenca

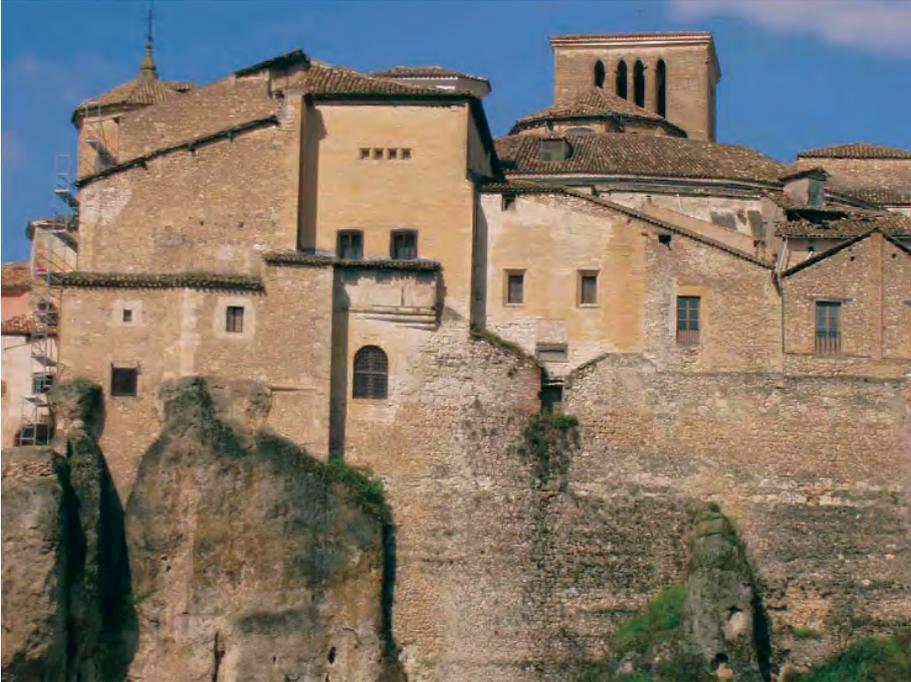
Fachada de la Catedral de Cuenca que mira al río Huécar antes del proceso de restauración. Fuente: Proyecto de restauración y rehabilitación de la Catedral de Cuenca

Pero dadas las características del marco en que se exhibe este escrito, ¿en qué parte del resultado final se ve mejor la interacción de arquitectura y arqueología? Para responder a ello, volvamos a los principios de restauración crítica. La doctrina implica a veces la eliminación de elementos históricos que dado su estado de conservación afean o degradan el monumento, elegir sobre aquellos aspectos contradictorios que la misma dinámica histórica ha creado sobre el edificio, o simplemente dar preponderancia a algunos aspectos del edificio en detrimento de otros. En Italia, sus efectos se aprecian ya integrados en el paisaje urbano de los cascos históricos medievales. En las fachadas de los palacios toscanos es habitual encontrar soluciones con revocos neutros en los que resaltan arcos y otras formas arquitectónicas. Sacamos esto a colación puesto que el efecto conseguido en el cuerpo de fábrica I (el lateral de la actual sacristía) y en la fachada que mira al río Huécar es muy similar.

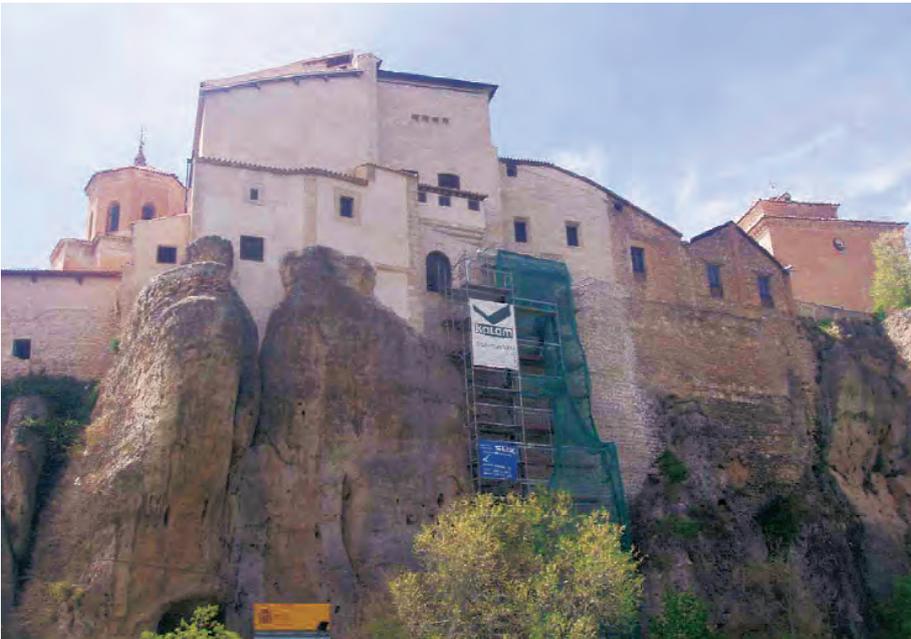
Fachada de la Catedral de Cuenca que mira al río Huécar después del proceso de restauración. Fuente: Proyecto de restauración y rehabilitación de la Catedral de Cuenca

En este caso, se han excluido elementos de corte más tradicional que conservaba los cuerpos de fábrica restaurados. Principalmente nos referimos a la mampostería “talochada” (una forma de “jarreo” de yeso típico con que se enlucen en el que la junta profusa apenas deja ver la piedra), junto a mechinales y elementos menores como restos de vigas que el proceso arqueológico ha documentado. Antes esto surgen preguntas: ¿Significa esto que se ha perdido la imagen de una fachada monumental integrada en un paisaje urbano y natural? Rotundamente no, el revoco unificador de un color suave en breve tiempo presentará una patina acorde con el paisaje. ¿Al suprimir el jarreado tradicional hemos falsificado el monumento?. El interrogante maniqueo carece de sentido al constatar que si hubiéramos dado una junta similar a la tradicional, hubiéramos tenido que eliminar el yeso histórico para dar una mezcla moderna a la “manera talochada”. La transformación se hubiera producido de todos modos, y plantearse si falsifica más una opción u otra es algo que no lleva a ningún sitio.

Ahora bien, dejemos claro que el disponer un enlucido que evocase el tradicional hubiera sido también una opción de restauración perfectamente válida; entonces, ¿qué ha aportado la obra realizada? A esto también respondemos con la misma seguridad: si en algo ha sido afortunada esta intervención es resaltar las volumetrías de la fábrica catedralicia, destacando los aspectos lineales que dan más realce a la forma arquitectónica, sin producir atonía visual en un casco histórico de corte tradicional. La restauración crítica que hoy lucen los cuerpos de fábrica restaurados ha sido una apuesta en cierto modo arriesgada, pero creemos que resuelta dignamente.

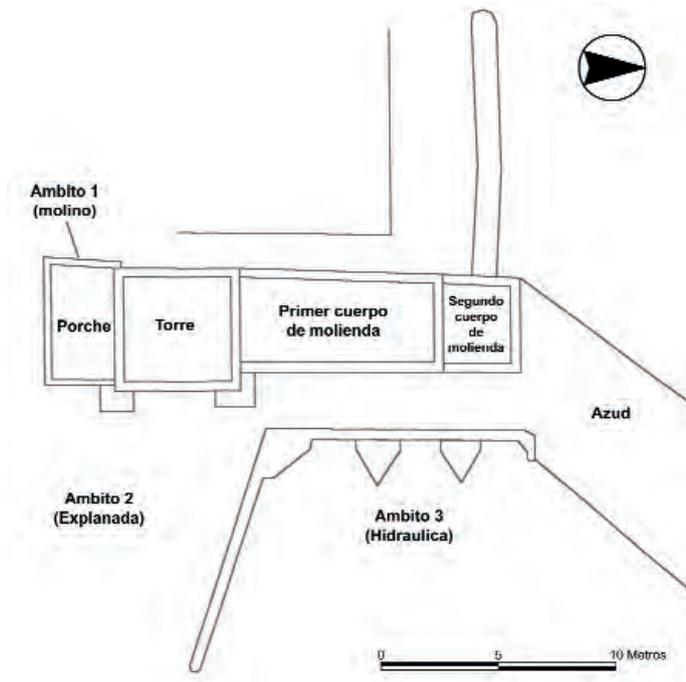
Planta general del Molino del Algarrobo. Dibujo: Enrique Luis Domínguez Berenjeno y Lara Cervera Pozo

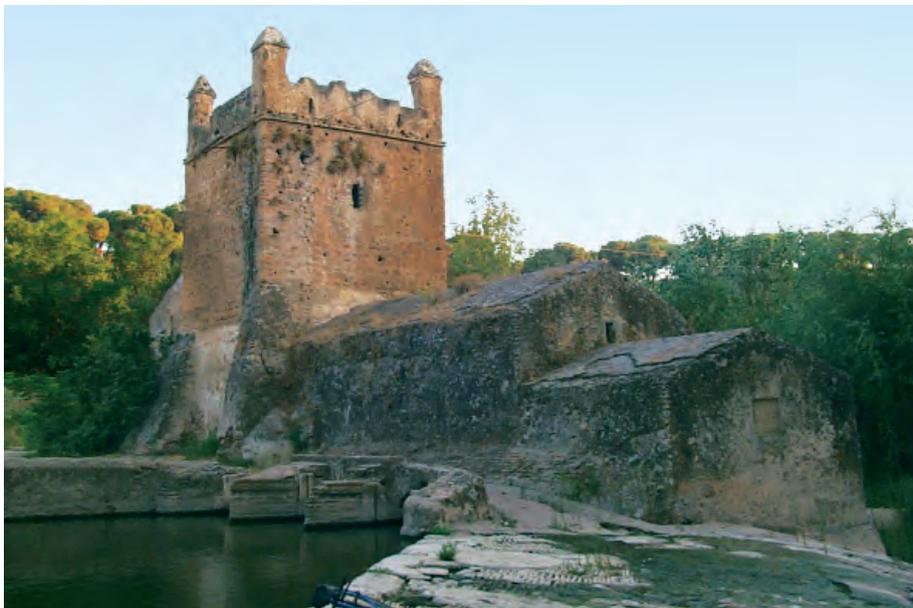
Vista del Molino del Algarrobo antes de su restauración. Foto: Enrique Luis Domínguez Berenjeno y Lara Cervera Pozo

- *Recuperación estructural*: El socavamiento de cimentaciones por la acción del río había generado una amplia falla que amenazaba con arruinar el molino. Por ello se procedió a la consolidación de las zonas agrietadas, así como a la limpieza de los cubos y la reposición de la solera del azud. Al interior se impermeabilizó la cámara de molienda y se recuperó la escalera de acceso a la zona superior de la torre. El merlonado de ésta se ha recuperado parcialmente, a fin de no realizar una reconstrucción total de fuerte impacto visual. En todas estas actuaciones se ha procurado utilizar materiales originales (mampuestos, ladrillos y tapiales), salvo allí donde la estabilidad del edificio requería el uso de materiales contemporáneos (hormigonado hidráulico bajo la solera del azud).

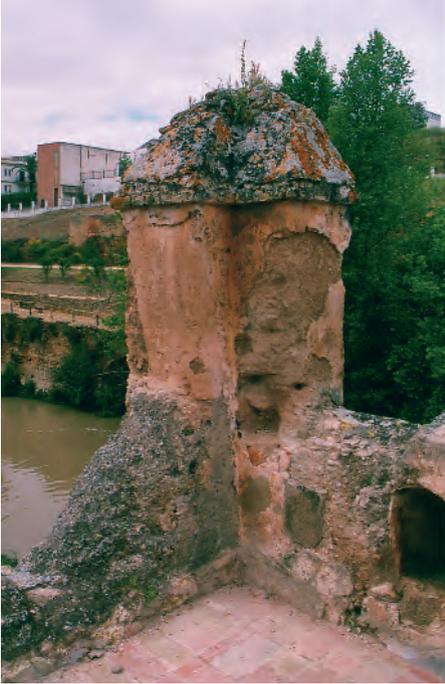
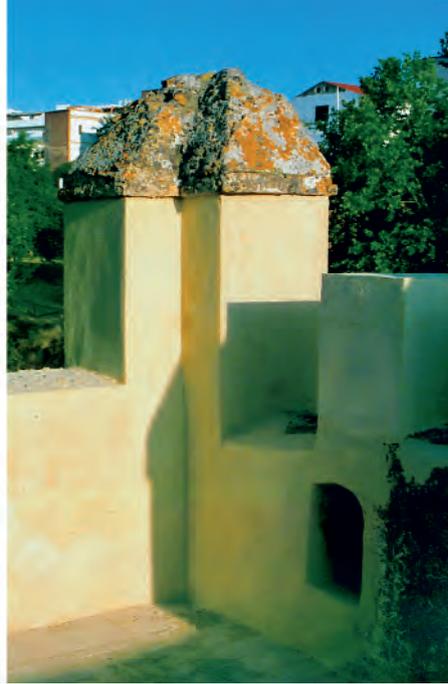
Molino del Algarrobo: restauración del merlonado. Foto: Enrique Luis Domínguez Berenjano y Lara Cervera Pozo

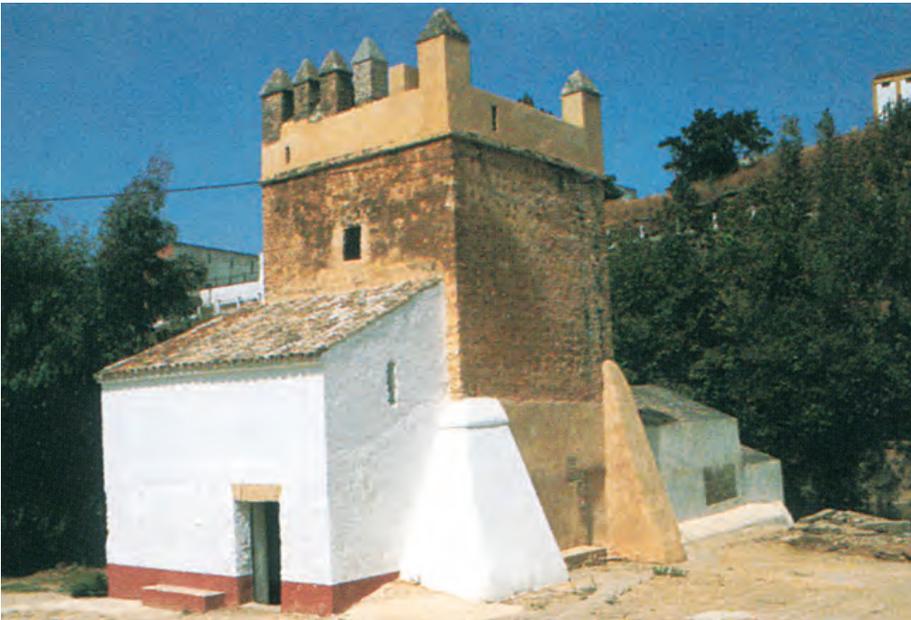
Vista del Molino del Algarrobo tras su restauración. Foto: Enrique Luis Domínguez Berenjano y Lara Cervera Pozo

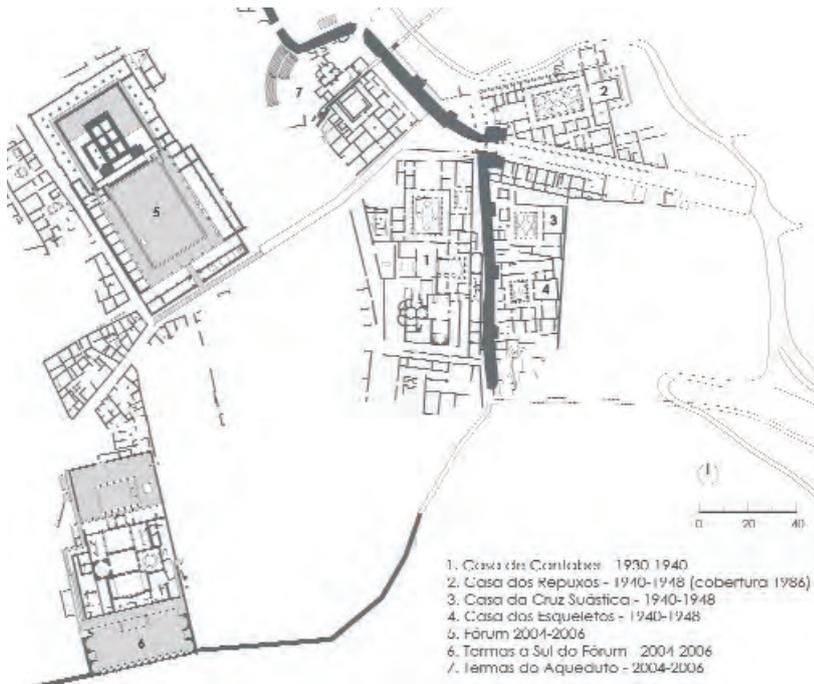
Conimbriga. Cronologia das intervenções. Plano: Pedro Alarcão

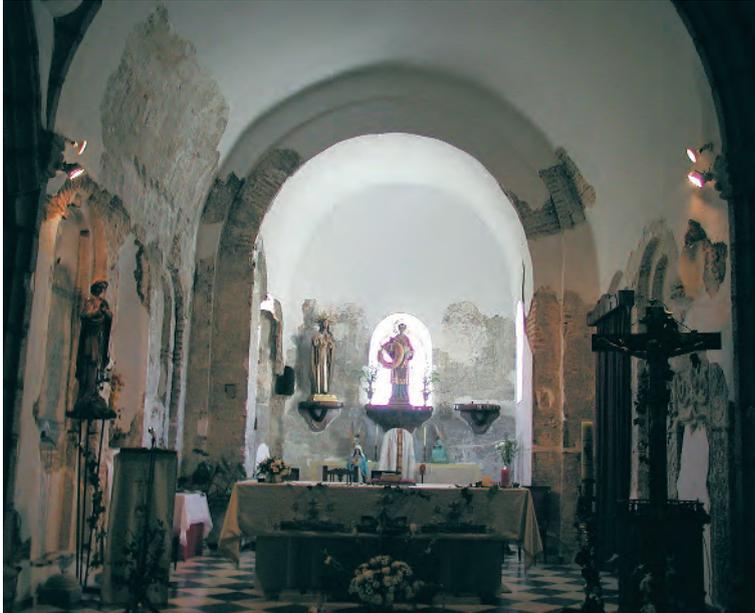
Vista general del interior de la cabecera de la iglesia. Se aprecian los restos de pinturas y el muro de ladrillo descubiertos, y la iluminación natural excesiva. Igualmente la bóveda del tramo presbiterial y la falsa bóveda de medio cañón que enmascara gran parte del cascarón original. Esto ha venido confundiendo sobre el sistema constructivo del ábside, ya que suponía una extraña disposición arquitectónica en esta tipología. Foto: Antonia Garrido Martínez

Por otro lado se deben adoptar medidas de mantenimiento y preservación de las pinturas, actuando sobre su medioambiente, teniendo en cuenta que se trata de un lugar de culto. Considerando la luz solar como importantísimo factor de deterioro de las policromías y alterador incontrolado de los factores climáticos del interior de la iglesia, se sugiere la reducción o integración de los grandes huecos actuales de los ventanales, con documentación exhaustiva previa, acorde con el concepto de culto que se le asigna al ábside. Así mismo se diseñará una iluminación artificial que cumpla con las nor-

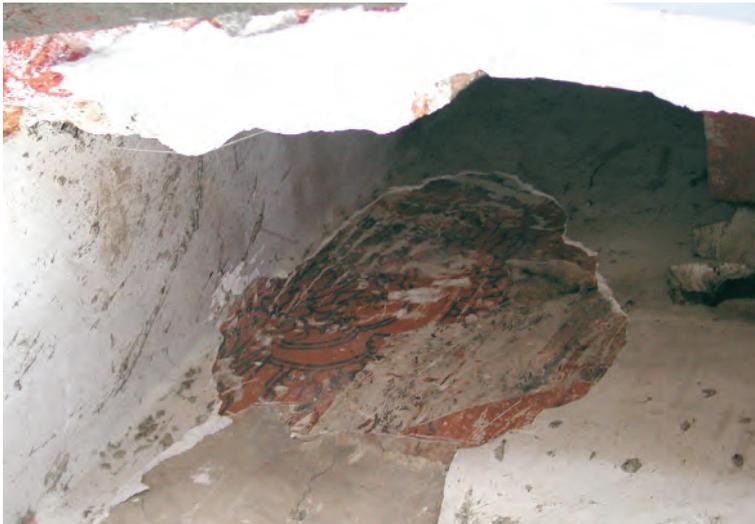
Dentro del hueco de la cámara de aire creada por la bóveda añadida, los colores han permanecido protegidos, por lo que se conservan muy intensos. Foto: Antonia Garrido Martínez

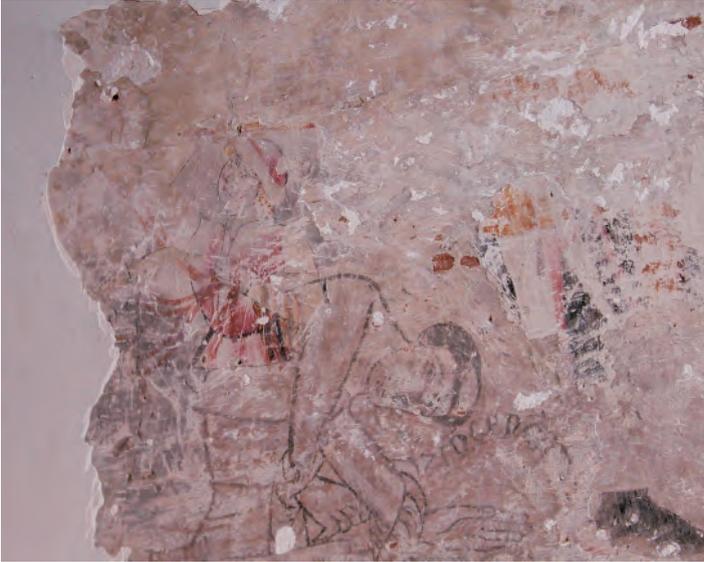
Descubrimiento incontrolado de la primera policromía que muestra los distintos estratos superpuestos. Los pocos restos de color en superficie corresponden al segundo revoco, sin que haya sido considerado de importancia, hasta ahora.
Foto: Antonia Garrido Martínez

- Imprimación y película pictórica segunda policromía: Presenta semejantes deterioros, además de gran cantidad de lagunas, de mayor envergadura (65%); sales y abundante picado. Se ha arrancado gran parte de la superficie pictórica y han quedado restos “strappados” en el reverso del siguiente estrato de cal.
