# 25 AÑOS DE RESTAURACIÓN MONUMENTAL (1975-2000)

ACTAS DE LA IV BIENAL DE  
RESTAURACIÓN MONUMENTAL  
MADRID, 2009

ACTAS DE LA IV BIENAL DE  
RESTAURACIÓN MONUMENTAL  
MADRID, 22-25 enero 2009

**25 AÑOS  
DE RESTAURACIÓN MONUMENTAL  
(1975-2000)**

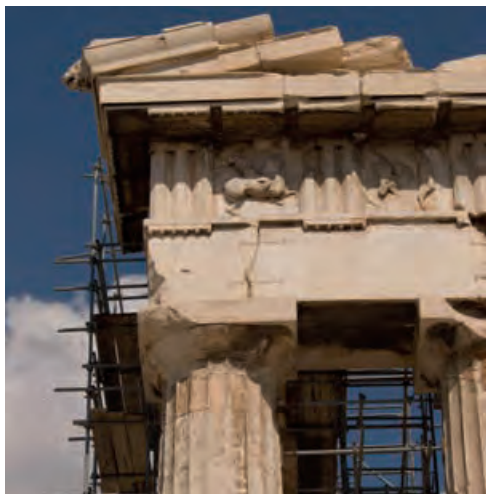
1. Intervención sobre el Partenón en la Acrópolis de Atenas en el año 2008 (imagen de la autora).

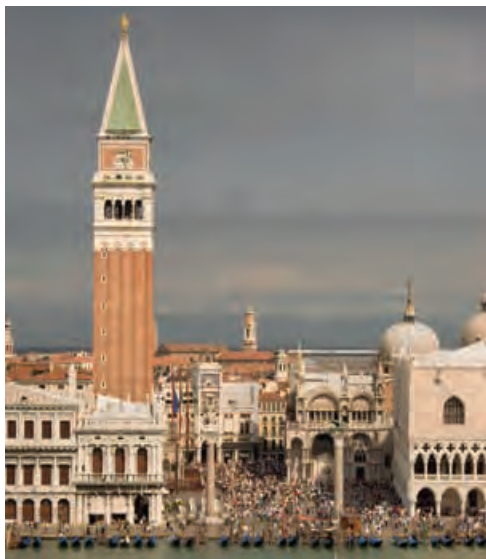
2. Campanile de San Marcos de Venecia. Reconstruido en 1912 tras su colapso, es el antecedente clásico de la restauración "com'era dov'era", legitimada posteriormente por la devastación sufrida por el patrimonio europeo durante la Segunda Guerra Mundial (imagen de la autora).

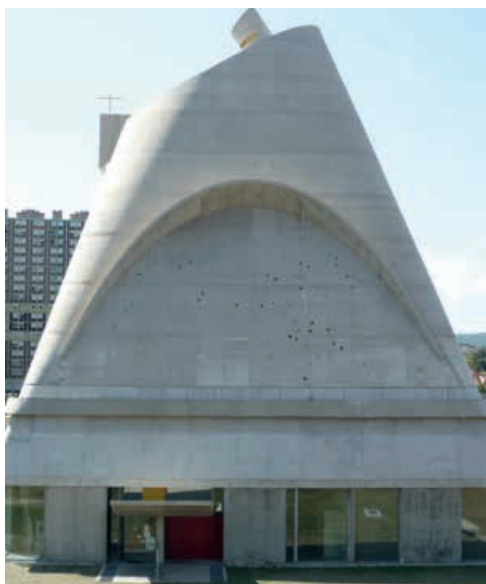
3. Eglise de Saint-Pierre en Firminy Vert. Concebida por Le Corbusier en los sesenta, la iglesia se empezó a construir tras su muerte, abandonándose la obra en 1978. No será hasta el período 1993-2006 en que se concluyan los trabajos, siendo evidentes las diferentes composiciones y apariencia del hormigón en la base y el resto del edificio (imagen de la autora).

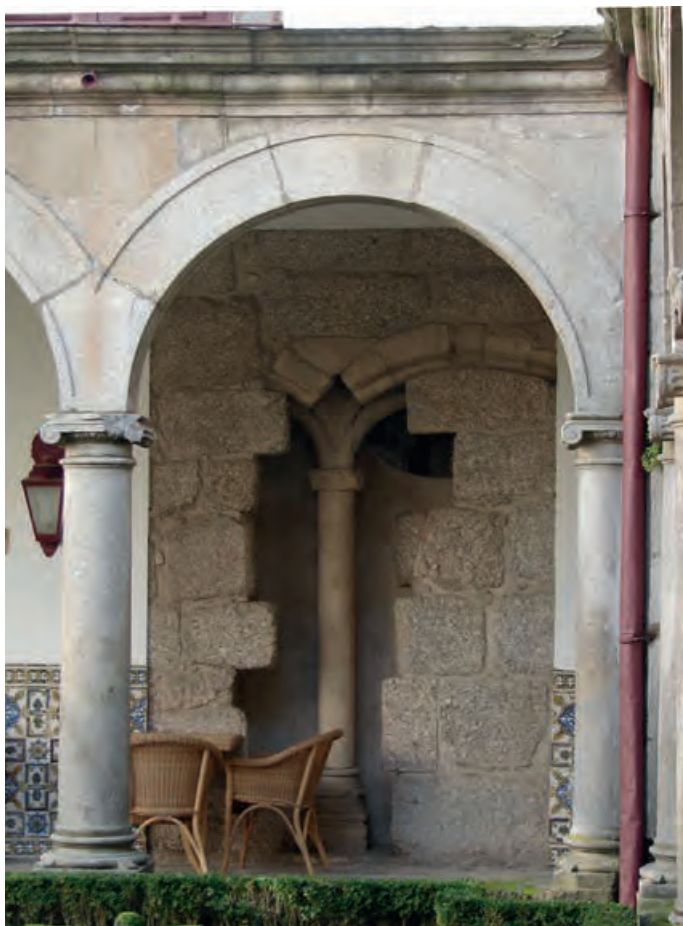
2. Riconversione del convento da Costa in albergo Guimarães, Fernando Távora, 1975-1982 (fotografie dell'autore).

L’intervento di Távora nel convento da Costa (Guimarães, 1975-1982) introduce un’importante rivoluzione concettuale e metodologica: la storia come strumento per la progettazione. In particolare, l’architetto rifiuta la proposta della DGEMN di inserire un nuovo piano d’uso nella struttura preesistente e propone la massima conservazione dell’esistente e l’aggiunta di un nuovo corpo di fabbrica, il cui impianto segue una “logica di ampliamento”, derivata dallo studio attento dell’evoluzione storico-costruttiva e tipologica del complesso. Le forme e materiali del “nuovo” sono accuratamente studiati in modo da trovare un’armoniosa integrazione con la preesistenza, riprendendo per analogia temi di facciata dell’architettura locale. Sottolinea l’autore: “Il criterio generale adottato nel progetto (...) è stato quello di “continuare-innovando”, ossia, di contribuire alla prosecuzione della vita già lunga dell’antico edificio conservando e riaffermando i suoi spazi più significativi o creando spazi di qualità determinati dalle nuove condizioni del programma. Si è voluto quindi un dialogo, affermando di più le affinità e la continuità, piuttosto che coltivando la differenza e la rottura” (TÁVORA, 1985: 77) (Figure 1 e 2).

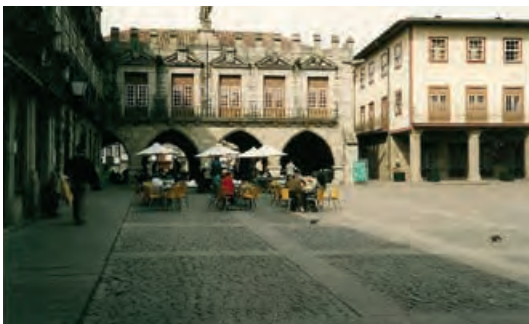
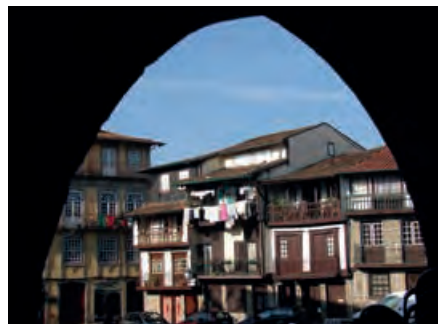
3 e 4. Recupero del Centro Storico de Guimarães, GTL (Gabinete Tecnico Local) coordinato da F. Távora, 1972-1985 (fotografie dell'autore).

Lo stesso atteggiamento di comprensione critica del monumento e del suo contesto si può osservare nel restauro del Centro Storico di Guimarães, eseguito dal GTL coordinato da Távora. Interessante anche per l'integrazione tra le diverse discipline e scale di intervento come il piano regolatore, la gestione dei finanziamenti, l'esemplare trattamento degli spazi pubblici (tante volte dimenticati) in cui le infrastrutture, le pavimentazioni e gli arredi urbani vengono pensati e disegnati fino al dettaglio. Si osserva anche la diversità delle operazioni: dal restauro al riuso, dalla conservazione al progetto del nuovo, rispettando l'organicità del tessuto urbano medioevale, fondamentale per l'equilibrio volumetrico, tipologico e funzionale della città antica (Figure 3 e 4).

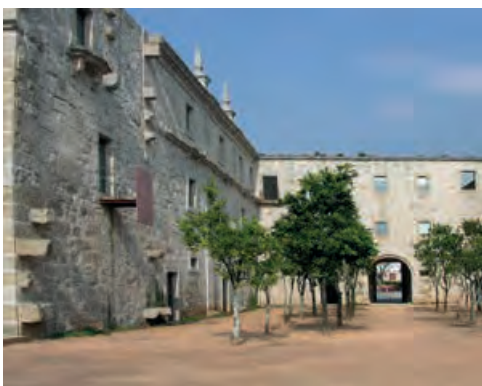
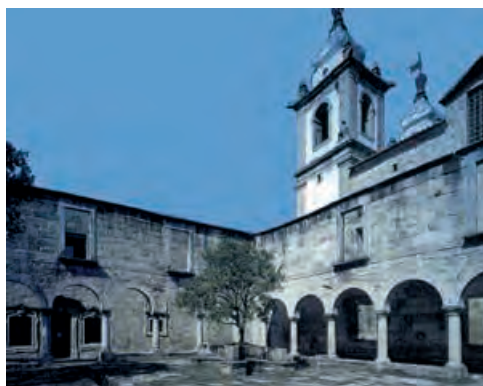
5 e 6. Riconversione del convento di St. Maria do Bouro in albergo, Braga, Eduardo S.Moura, 1989-1997 (fotografie dell'autore).

L'intervento di riconversione del convento di St. Maria do Bouro in albergo, eseguito da Eduardo Souto Moura, si concentra nel mantenimento della suggestiva immagine della rovina, di "muri liberi, senza tetto", in particolare attraverso la proposta di una copertura piana di terra vegetale e l'assenza di serramenti visibili. Si rifiuta, però, la semplice conservazione del rudere, si propone invece la sua trasformazione introducendo nuovi usi e conseguentemente nuove forme e materiali. Si inseriscono le funzioni, gli impianti, i solai in cemento, si trasportano e riutilizzano le pietre, il chiostro rimane intonso come la metafora della rovina contemplata. L'autore scrive: "Non sto restaurando un monastero, sto costruendo un albergo con le pietre di un monastero (...). Recupero significa anche dare un'immagine ad un edificio (...) quando si identifica un edificio con un secolo specifico, il restauro deve essere fatto considerando questa poderosa identità. Altrimenti, se dovessi scegliere un secolo: per me l'unica possibilità sarebbe il sec. XX" (SOUTO, 2001: 46). Diversamente da Távora, che accosta un nuovo corpo alla preesistenza, in questo intervento il manufatto viene manipolato e trasformato, sfumandosi la distinzione fisica tra l'antico e il nuovo (Figure 5 e 6).

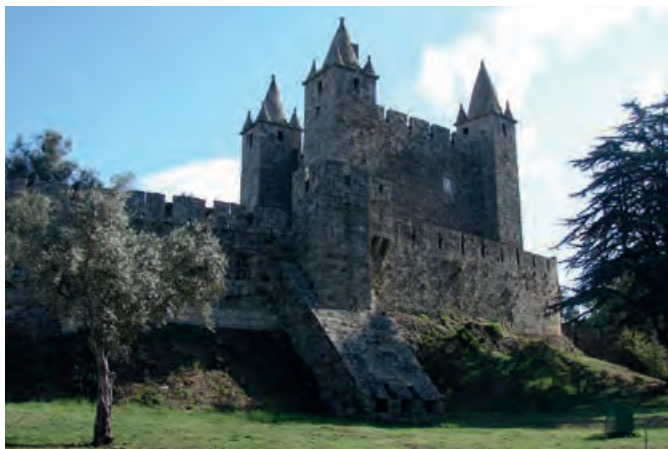
7 e 8. Castelo de Vila da Feira, Francisco Barata Fernandes, 1991-2006 (fotografie dell'autore).

Nel Castello de Vila da Feira (Francisco Barata Fernandes, 1991-2006), l'intervento progettuale viene fondato su un'accurata analisi dell'evoluzione storica e tipologica del complesso, che indirizza le scelte progettuali. La necessità di inserire un ascensore ha portato ad un'analisi della trasformazione

del manufatto nel tempo, e in particolare dei sistemi di circolazione verticale, che sono stati, in diverse fasi, integrati nello spessore del muro. “La dinamica di trasformazione dell’opera architettonica, la sua capacità di adattamento a nuovi programmi e nuovi contesti socio-culturali costituiscono la vera essenza della costruzione del patrimonio durante il processo storico. L’assenza di questa capacità, al contrario, stimola il processo di degrado, di abbandono e di rovina. Nonostante ciò i nuovi interventi sul patrimonio non garantiscono di per sé la sua protezione. È necessario che siano pertinenti e pregnanti di significato e di consistenza disciplinare” (BARATA: 2005) (Figure 7 e 8).

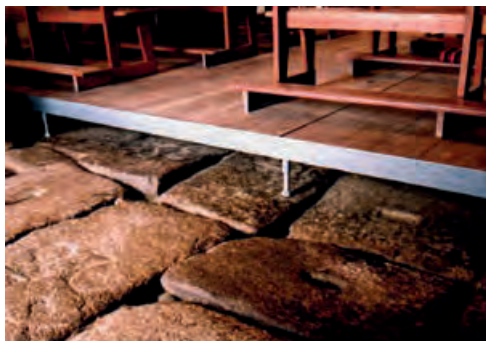
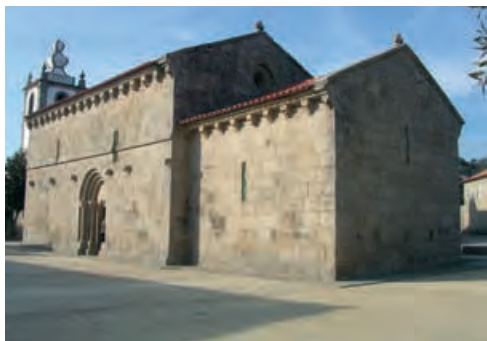
13 e 14. Conservazione e Valorizzazione della Chiesa di St<sup>a</sup> Leocadia, Chaves, DREM-N-Gabriel Andrade, 1996-2005 (Fotografie di Gabriel Andrade, in *Actas do Seminário "A Intervenção no Património. Práticas de Conservação e Reabilitação"*. Porto: FEUP-DGEMN, 2002, pp. 199-200).

Ad esempio, l'intervento nella Chiesa di Santa Leocadia a Chaves (Gabriel Andrade, 1996-2005), é stato preceduto da un accurato studio multidisciplinare —analisi archeologica, storico-costruttiva, diagnostica sullo stato di conservazione, indagini startigrafiche sugli intonaci, pavimenti e tetti—, che determina la programmazione e la definizione del progetto (Figure 13 e 14).

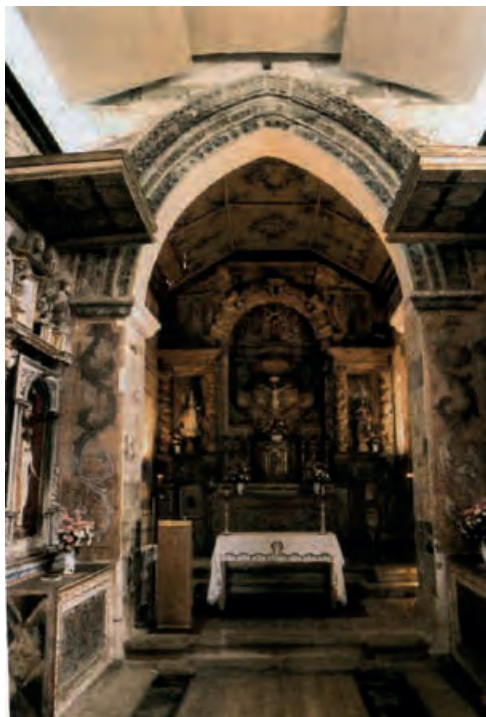
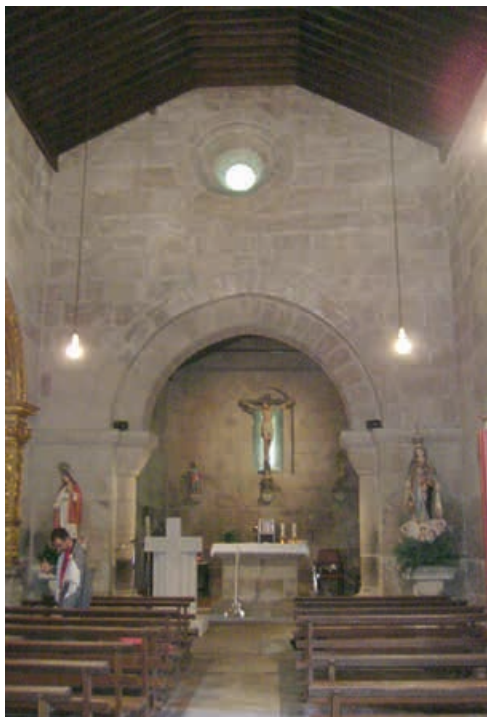
15 e 16. Rota do Romanico do Vale do Sousa. Conservazione e Valorizzazione della chiesa di Cabeça Santa, DREM-N-Miguel Malheiro (fotografie dell'autore).

La "Rota do Romanico do Vale do Sousa", uno tra gli ultimi itinerari concretizzati, ha permesso di operare su 21 monumenti di diverse tipologie come ponti, cappelle, chiese, torri, monumenti funebri, monasteri. Si cita, ad esempio, l'intervento eseguito sulla Chiesa di Cabeça Santa che integra una grande diversità di operazioni eseguite per fasi di ordine di priorità. Il cantiere è stato preceduto da accurate indagini preliminari, come rilievi archeologici e studi diagnostici sul degrado superficiale e il quadro fessurativo. Su questa base si è definito l'intervento che ha previsto: la riparazione delle coperture, il drenaggio e ripavimentazione all'esterno, la pulitura dei paramenti esterni, la conservazione dei serramenti, la conservazione degli spazi interni —tetti, paramenti, pavimenti, elementi decorativi come "azulejos" (maioliche), "talha" (decorazioni ad intaglio di legno, spesso dorato)—, progetti di mobilio ove mancante ed installazione di impianti di illuminazione e acustica. Tutti lavori sono supervisionati da un archeologo, ed affidati per concorso a ditte specializzate (Figure 15 e 16).

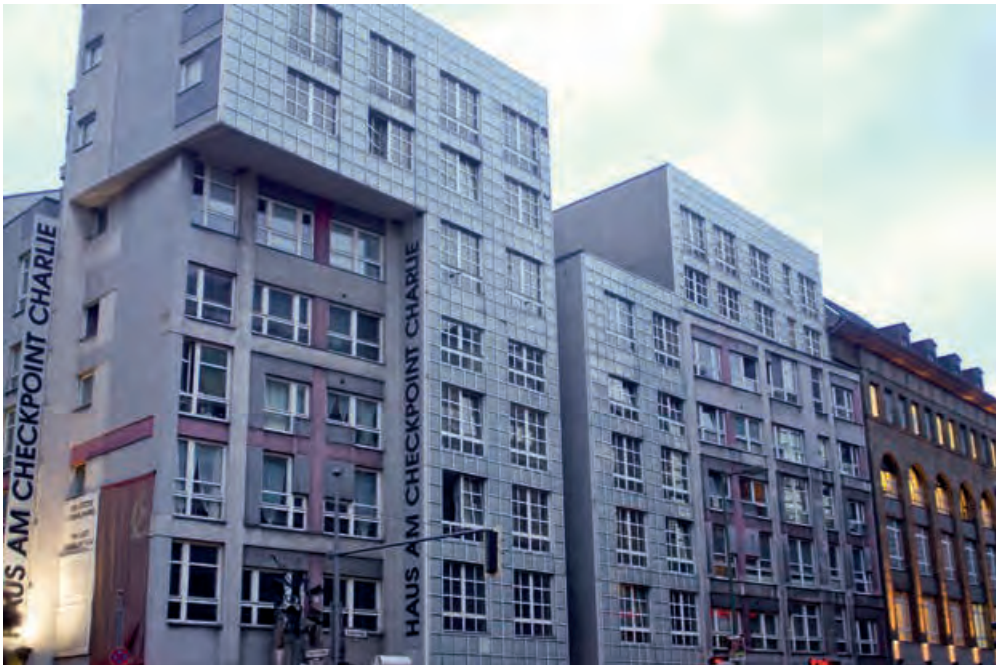
1. Apartamentos en Friedrichstrasse, Berlín. Obra de Peter Eisenman. Fotografía: Pablo J. Gutiérrez Calderón.

Aquí, la malla resultado de la Matriz de Harris se transforma mediante un abatimiento geométrico, aplicándose al plano vertical, donde podemos distinguir los distintos ejes, cuadrículas compositivas, superposición de estratos, aplicación de diferentes elementos constructivos, determinación de distintos

planos compositivos mediante una secuencia no histórica, pero sí espacial, enfatizada por el color y los materiales (Figura 1).

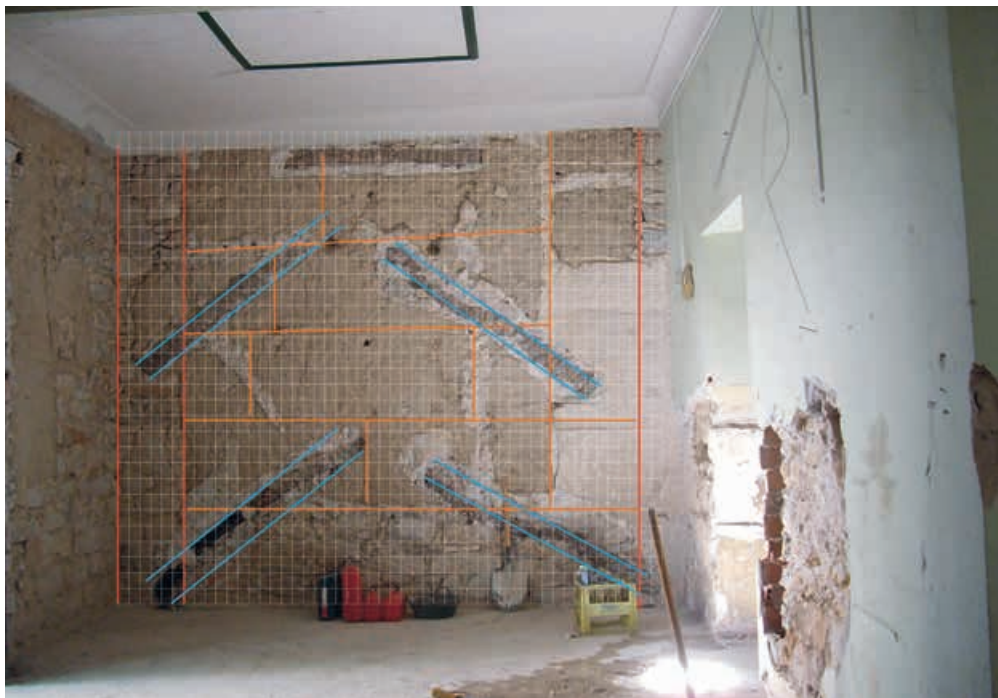
2. Levantamiento de estructura muraria. Fotografía: Pablo J. Gutiérrez Calderón.

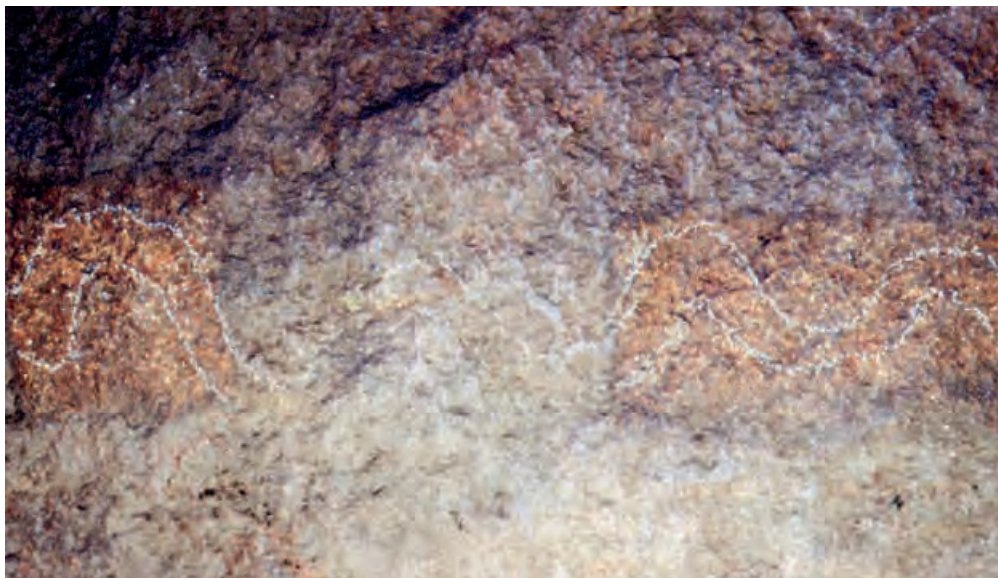
2. Arañazos producidos en un ortostato del dolmen de Mota Grande, Vereia (Ourense), debidos a la realización de un calco por procedimientos directos. Fuente: Carrera Ramírez (2006).

El calco directo sobre papel transparente es bastante más peligroso para la integridad de las pinturas que el dibujo a mano alzada, ya que puede producirse un deterioro de tipo mecánico de las mismas, erosionándose o arrancándose fragmentos de la capa pictórica o de la roca soporte (Figura 2). Cuando se ha tratado de motivos poco visibles, se ha llegado a extremos como el perfilado a lápiz directamente sobre las pinturas que se hizo en el barranco de la Valltorta (MONTERO *et al.*, 1998), o en el Abric dels Segarulls en Olérdola, Barcelona (GUILLAMET, 2000).

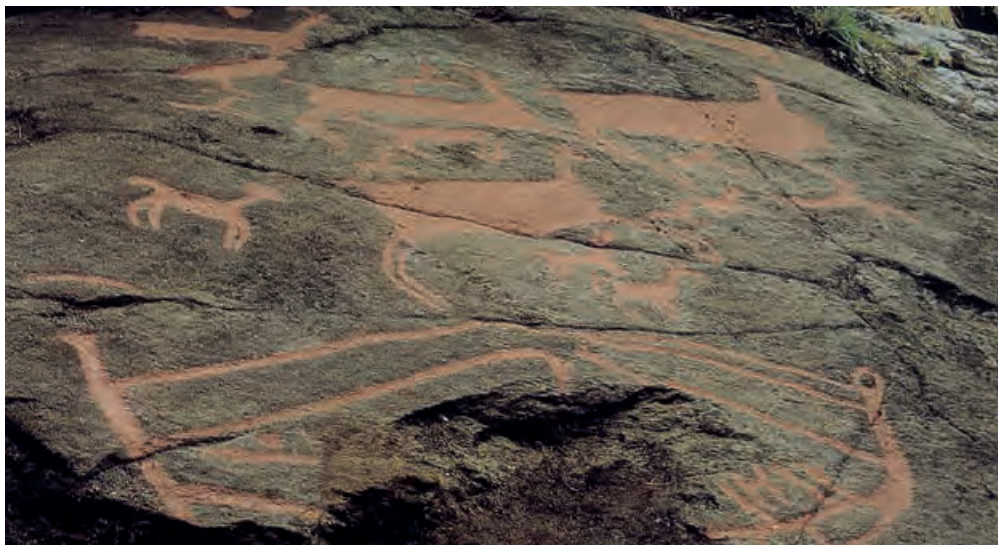
4. Petroglifos rellenos de color rojo para una mejor visualización. Santa María de Oia (Pontevedra). Fuente: Novoa Álvarez (1995).

La pintura de los grabados se ha propuesto recientemente como una manera de facilitar la realización de calcos directos tradicionales, aumentando así el contraste superficie grabada-soporte pétreo (SEOANE, 2005a). Para ello, la autora recomienda el uso de dos clases de pintura: pigmentos naturales inorgánicos (sombra natural y ocre) y pinturas pastel (pigmento con creta precipitada y goma de tragacanto). Desde nuestro punto de vista, además de añadir nutrientes que favorezcan los procesos de biodeterioro de la superficie grabada, se corre el peligro de abrir la puerta a la subjetividad, al documentarse sólo lo pintado. Al mismo tiempo, todos estos procedimientos que añaden pigmento a las superficies grabadas en cierto modo tergiversan los valores originarios de los grabados, o al menos los valores estéticos asociados a este tipo de manifestaciones culturales (Figura 4).

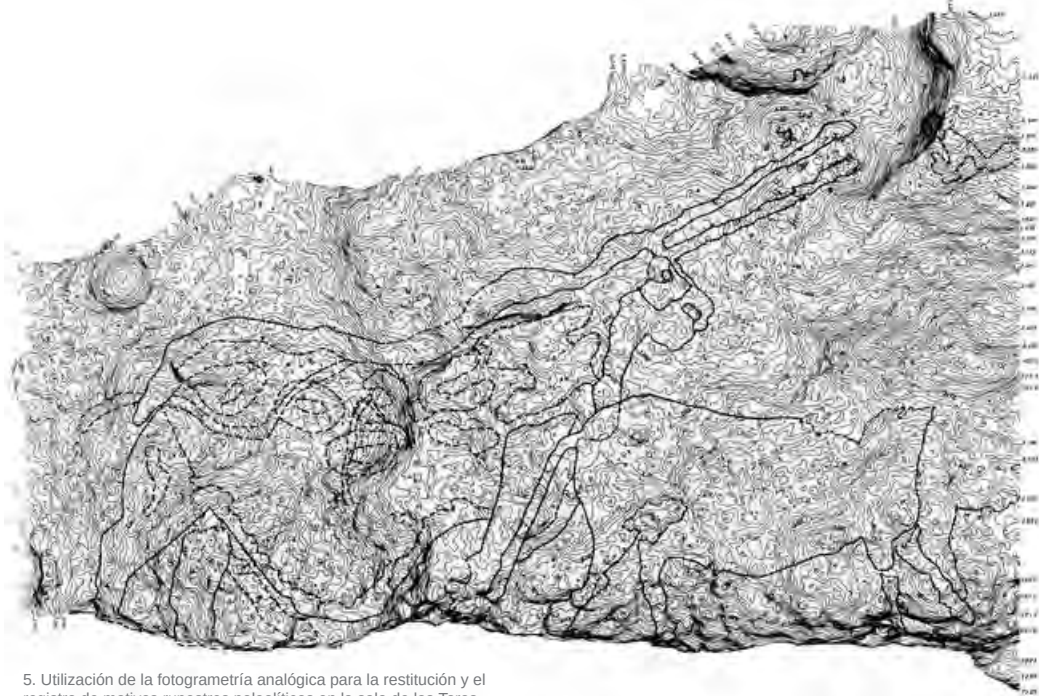
5. Utilización de la fotogrametría analógica para la restitución y el registro de motivos rupestres paleolíticos en la sala de los Toros de Lascaux. Fuente: Aujoulat (1987).

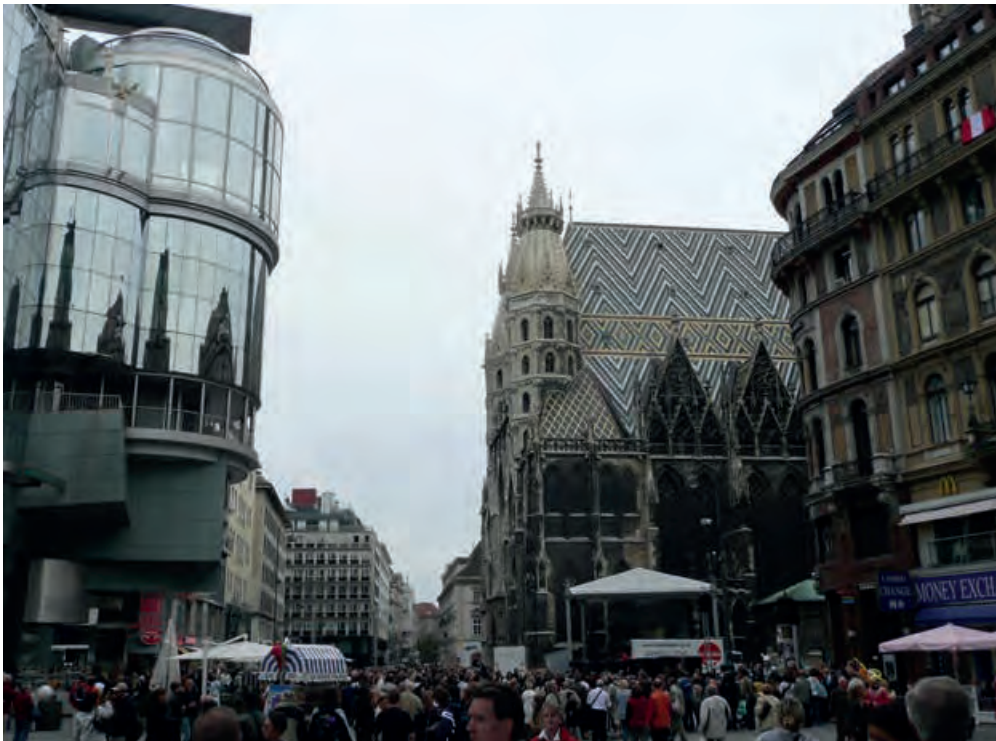
2. Inserción de arquitectura contemporánea en el centro histórico de Viena (imagen del autor).

En 2003, a los dos años de la declaración de Viena como ciudad patrimonio mundial, su ayuntamiento promovió el proyecto conocido como Wien-Mitte, consistente en la construcción de cuatro altas torres en el entorno de la ciudad. La bella ciudad del Danubio se enfrentó al riesgo de ser retirada de la lista y sustituyó el proyecto, con excepción de la torre que ya estaba construida, por otro de baja altura

sin disminuir el suelo urbanizable. El impacto en la población de la nueva torre sobre el conjunto de la ciudad histórica fue significativo. No se había tenido en cuenta en el proyecto una cuestión que es esencial en la protección del patrimonio arquitectónico y de los paisajes culturales: la organización espacial (Figura 2).

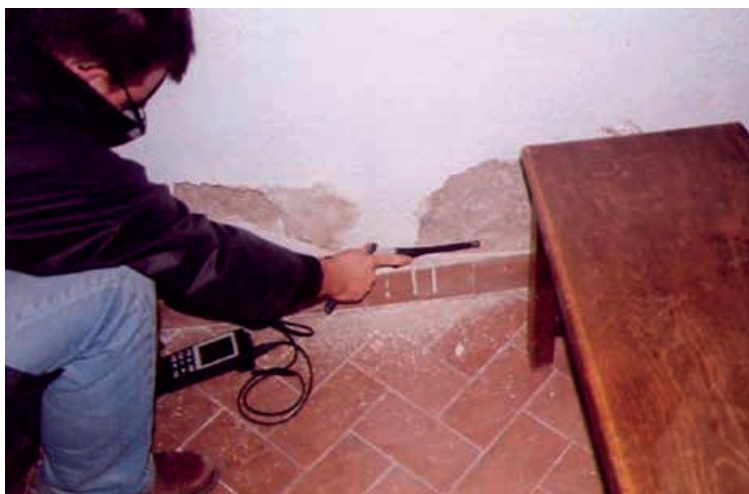
1. Toma de datos instrumentales, mediante termohigrómetro (imagen de los autores).

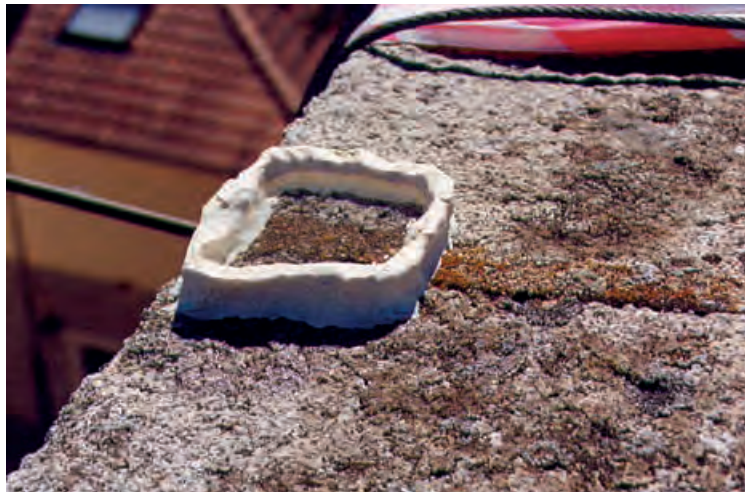
2. Ensayo de escorrentía para comprobar la permeabilidad de una junta. Se construye un recipiente con plastilina, y se llena con agua hasta una altura de 2 cm. Este tipo de ensayos son sencillos y proporcionan datos de interés (imagen de los autores).

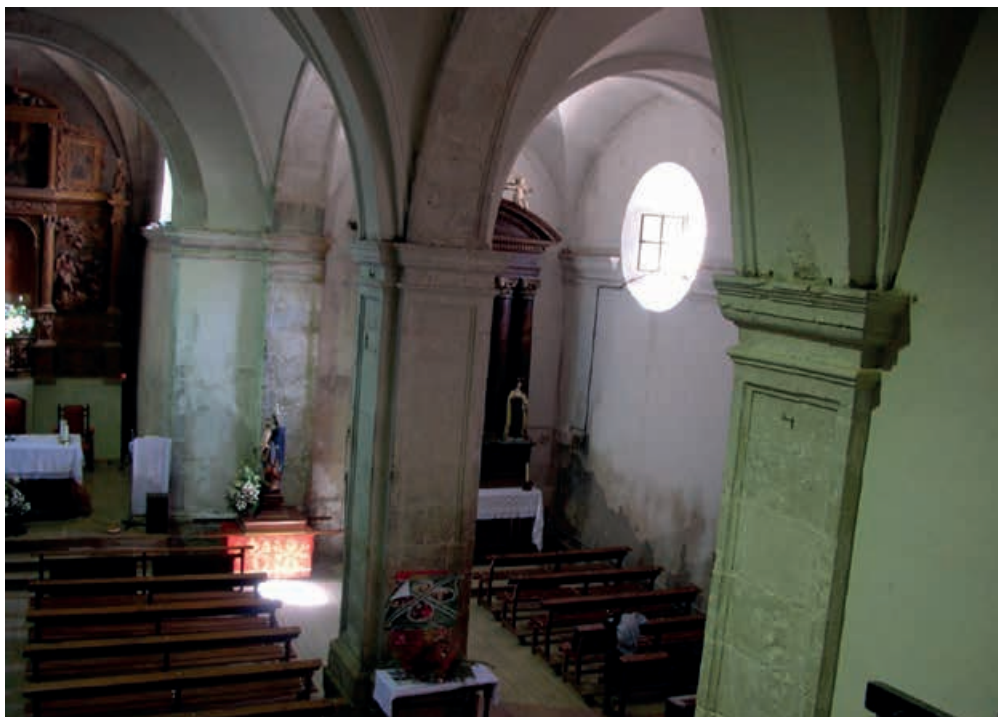
4. Aspecto del interior de la iglesia de Valbuena de Duero (Valladolid), afectada por humedades de capilaridad (imagen de los autores).

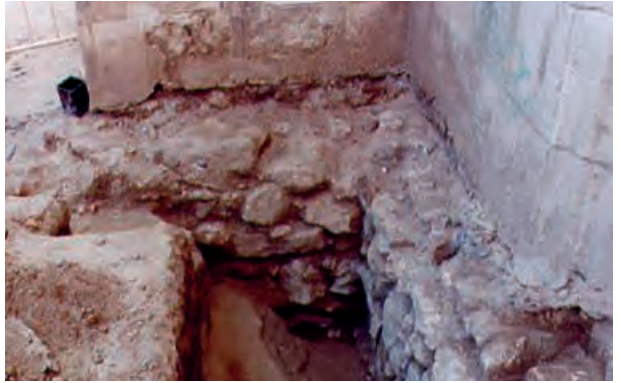
7. Cata arqueológica en la catedral de Getafe. Se trataba de ver el tipo de cimiento, la profundidad y la cota de la zarpa en el arranque del muro (imagen de los autores).

- Estudio geotécnico, con determinación de la posición del nivel freático, la composición del terreno y el gradiente en humedad de los distintos estratos (Figura 6).
- Apertura de catas o calas arqueológicas (Figura 7).

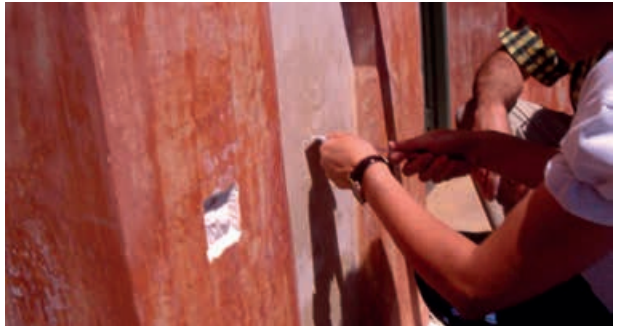
8. Toma de muestras de materiales para la realización de ensayos de laboratorio. El tamaño de las muestras en este caso viene prefijado por el tipo de ensayos a realizar (permeabilidad al agua). En otras ocasiones, la muestra es mucho más pequeña (imagen de los autores).

- Toma de muestras de materiales para estudio de contenidos en humedad y humedad de equilibrio (Figura 8).
- Inspección de redes mediante sondas con cámara de video y detector de arquetas (Figura 9).

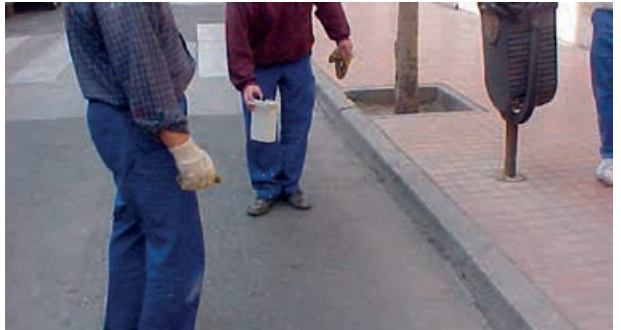
9. Detector de arquetas. Técnica utilizada en la inspección de pocería (imagen de los autores).

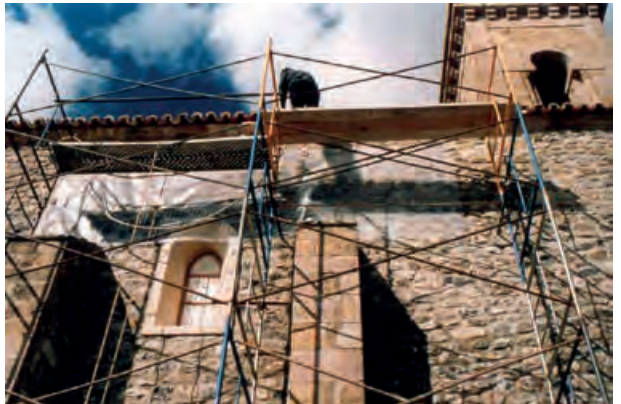
10. Disposición para un ensayo de escorrentía superficial en una fachada de la iglesia de Riaño (León). El ensayo busca acotar una zona de mojado artificial, estudiando el recorrido y la penetración de agua a través de la fábrica (imagen de los autores).

- Estudios de escorrentía *in situ* (Figura 10).
- Toma de muestras de materiales para determinación de propiedades hídricas.

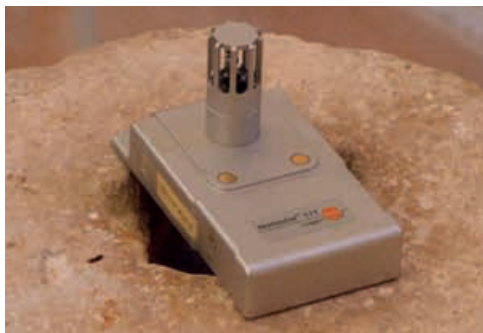
11. Termohigrómetro de registro utilizado para el estudio de monitorización higrotérmica en edificios. Iglesia de Rejas de San Esteban (Soria) (imagen de los autores).

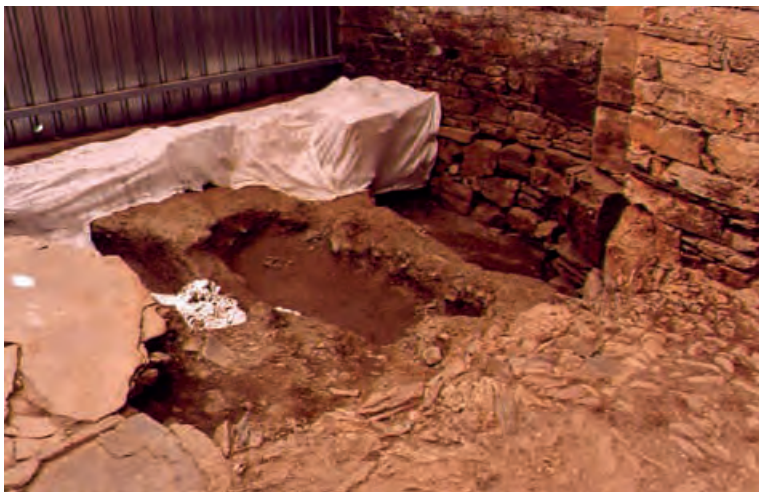
12. Excavación arqueológica en Santiago de Peñalba (León). Las tumbas excavadas junto a los muros podrían convertirse en embolsamientos de agua, por lo que hay que prever su protección durante los trabajos y el adecuado cierre de la excavación después de terminada ésta (imagen de los autores).

Otro ejemplo frecuente: al establecer la necesidad de un sondeo o excavación arqueológica hay que estudiar el cronograma (para no interferir con otros estudios, o con el uso) y definir la forma de cerrar las excavaciones (para evitar bolsas de agua, deterioro de la cimentación, etc.), teniendo en cuenta cuánto tiempo va a pasar entre el cierre de la excavación y el comienzo de las obras (Figura 12).

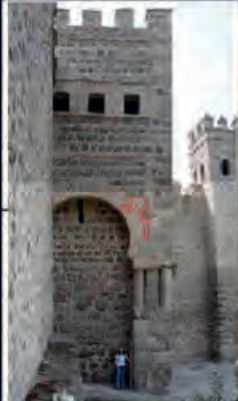
6. Ficha de una UEM de un trabajo práctico del curso de Arqueología (puerta de Alfonso VI de Toledo).

En el curso de Arqueología las portadas, puertas y verjas constituyeron ejercicios cortos que facilitaban una rápida toma de datos visualmente, y el estudio de los aparejos toledanos, aplicando investigaciones sobre la datación de los mismos como la de los arqueólogos Rojas y Villa. Siendo la práctica más significativa el análisis de las UEM de las murallas de Toledo (Figura 6), que se ha venido realizando por tramos durante varias ediciones.

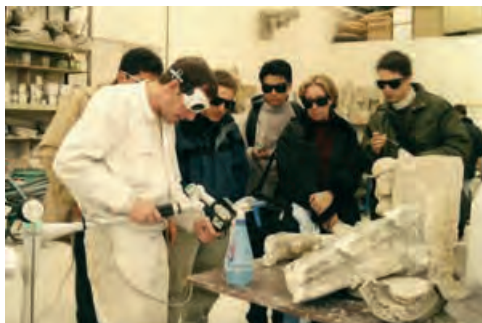
7. Demostración de limpieza láser en los talleres de restauración de la empresa CPA en Burgos.

- Talleres de restauración de la empresa CPA en Burgos (Figura 7).
- Talleres de restauración de vitrales en Segovia y en Madrid.
- Talleres de revocos de las empresas Sorli, Proiescon y CLAR Rehabilitación.
- Talleres de materiales de reparación de SIKA.
- Talleres de pintura de Wenceslao García.
- Talleres de tratamiento de la madera Conalsa.
- Talleres de bienes muebles del IPHE.

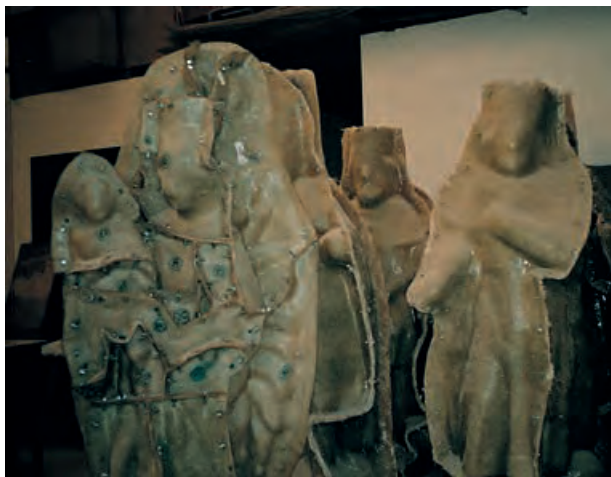
1. Reproducción de las estatuas mediante moldes (imagen de la autora).

Las técnicas de reproducción con materiales sintéticos, adaptados al moldeo y que presuntamente son más resistentes al paso del tiempo, se presentan como técnicas de conservación del patrimonio. El consiguiente recelo ante las posibilidades de falsificación del arte —por la sustitución de quince estatuas de la fachada principal por réplicas de resina epoxídica— generó una fuerte contestación de los ciudadanos, que cuestionaron el criterio de que “conservar obliga a sustituir”, como repiten los defensores de la museización de los monumentos previo su desmontaje y despiece. Los defensores de estas prácticas no sólo propugnan las sustituciones de la obra de arte sino también sustituir los criterios sobre la autenticidad con una nueva Carta de la Restauración —Cracovia— superadora de la de Venecia (1964), elaborada por un grupo de expertos de las universidades de Valladolid, Gante, Cracovia, Budapest y Venecia.

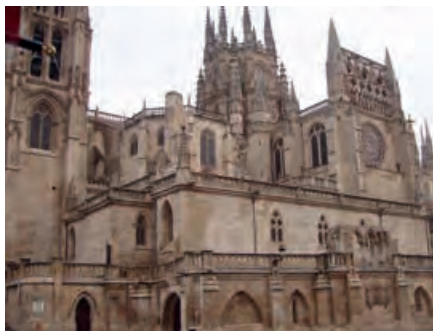
4. Las manchas se hacen visibles en todo el edificio (imagen de la autora).

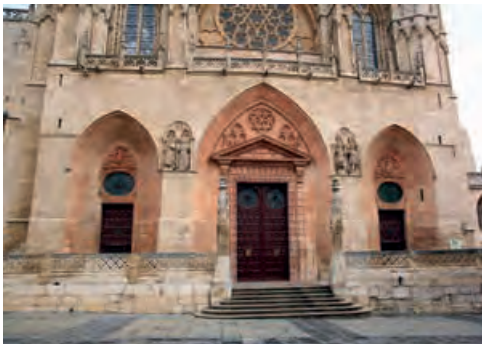
6. Repintado en la fachada de Santa María (imagen de la autora).

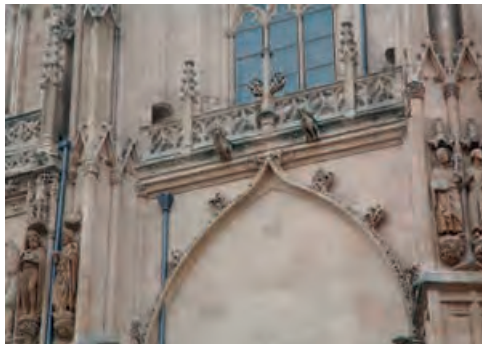
8. Lamentable aspecto de las bajantes de los canalones que han sustituido a las gárgolas (imagen de la autora).

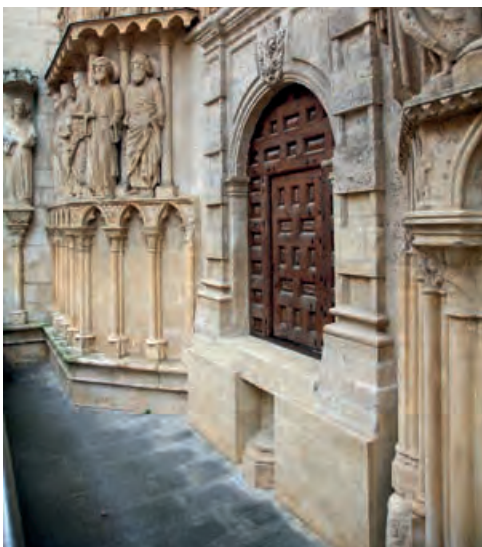
7. Inútil excavación bajo la puerta de Coronería (de acceso a la Escalera Dorada) y reinsertión de las columnillas de nueva factura que fueron eliminadas en el siglo XVI (imagen de la autora).

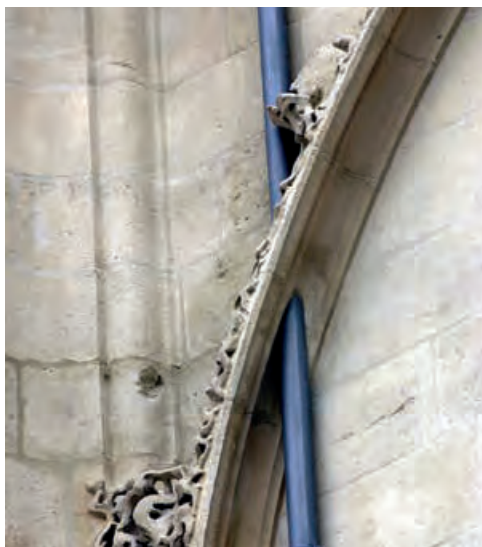
9. Detalle de la destrucción de molduras para pasar el cañal (imagen de la autora).

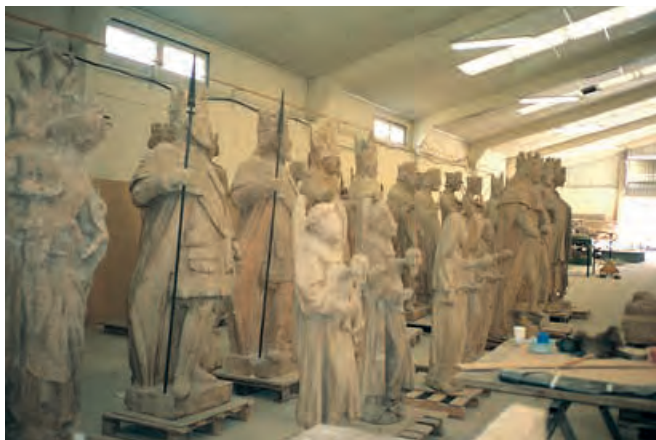
10. Reproducción industrial de la estatuaria de la fachada de Santa María de la catedral de Burgos (imagen de la autora).

La utilización turística del patrimonio y la mercantilización de la cultura provocan, en primer lugar, unas prácticas perversas que justifican una museización radical para rentabilizar económicamente las visitas y, en segundo lugar, la reproducción industrial de las obras de arte y, por tanto, su falsificación (Figura 10).

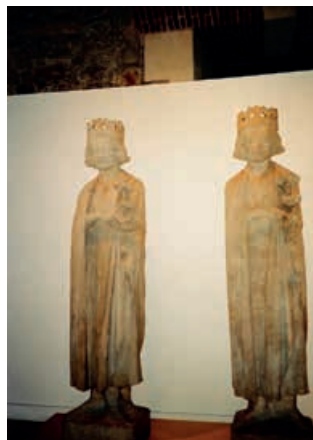
11. Original y copia (imagen de la autora).

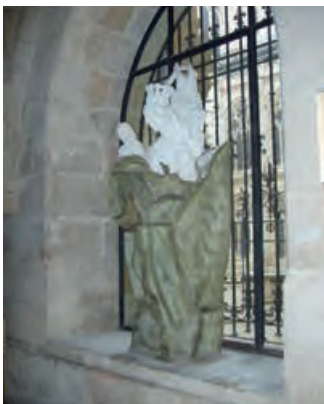
12. Copia de la Virgen emergiendo de su molde, colocada en el claustro bajo convertido en museo (imagen de la autora).

Hoy las originales se encuentran en el claustro bajo sin ningún orden y mezcladas con otros objetos, desprovistas de todo valor simbólico. Han perdido una característica fundamental, su significado, al desaparecer la jerarquización en el espacio que ocupaban y la interrelación que cada una de las estatuas tenía en la fachada principal. Se ha roto la escena creada por una determinada composición de los elementos escultóricos responsable de la significación de las imágenes que no son pura forma. Esta situación es especialmente degradante para el conjunto escultórico de la Virgen, eliminado del lugar de honor desde el que presidía la fachada del templo, dedicado a Santa María (Figura 12).

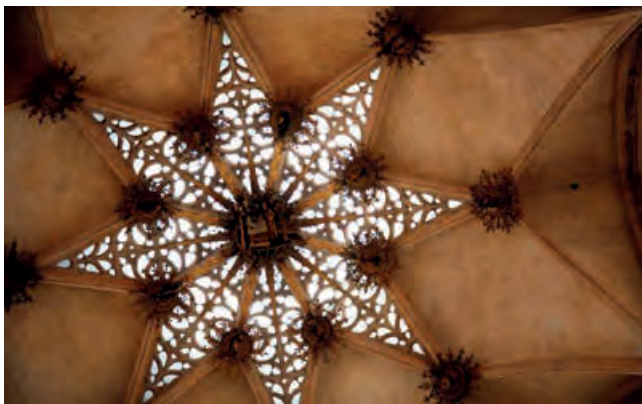
13. Bóveda de la capilla del Condestable con las claves de "plástico" (imagen de la autora).

También en el interior del templo se han realizado sustituciones significativas de elementos decorativos históricos. Por ejemplo, las claves de la bóveda de la capilla del Condestable son reproducciones industriales de resina epoxidica. En este caso no se trata de piezas de piedra sino de madera y no estaban a la intemperie, sino en el interior de la capilla, es decir, protegidas de los agentes atmosféricos. Hoy la capilla del Condestable luce réplicas exactas y, por tanto, falsificaciones, mientras que alguna de las

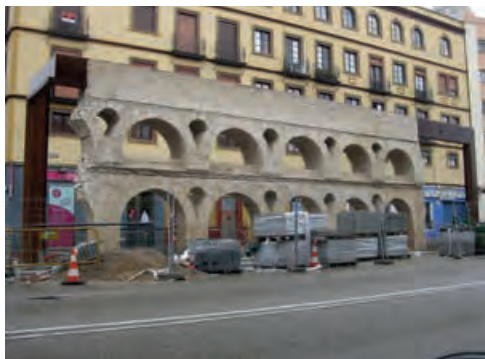
8. "Restauración de los caños de Carmona, Sevilla. Fotografía: José Manuel Jiménez Jiménez.

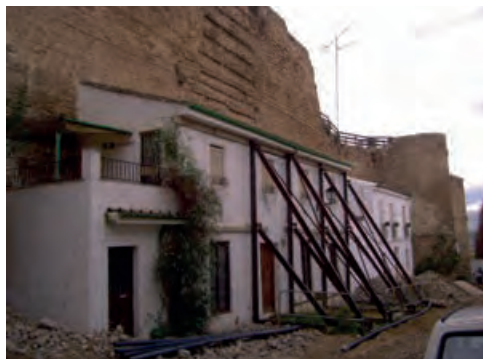
9. Intervención en viviendas adosadas a la muralla del castillo de Priego de Córdoba. Fotografía: José Manuel Jiménez Jiménez.

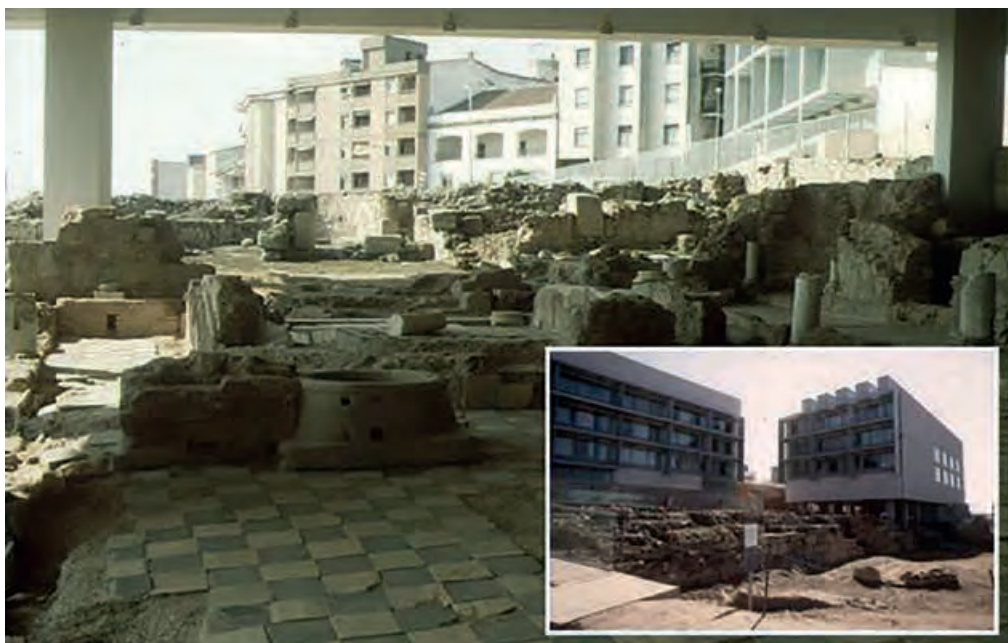
4. Ejemplo de integración de restos arqueológicos bajo edificio en Mérida. Yacimiento romano y visigodo de las Morerías, que en su momento (mediados de los noventa) resultó conflictivo. Fuente: Jiménez, 2001.

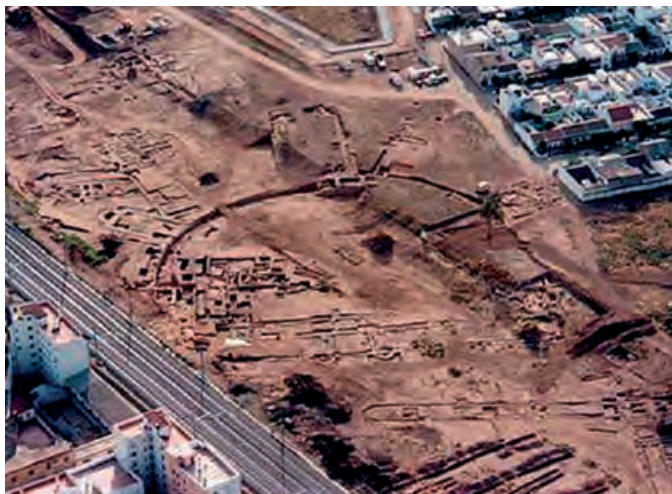
5. Yacimiento de Cercadilla (s. I a s. XII), Córdoba. Excavaciones previas a la construcción de la estación de ferrocarril en la ciudad, 1992. Fuente: Fuertes e Hidalgo, 2005: 32.

Curiosamente, en los apartados dedicados a la gestión de la ciudad, excepto aquellas que tradicionalmente estaban más vinculadas a las cuestiones arqueológicas, rara vez se señala el papel y la estrategia a seguir con los restos que, sin duda, como consecuencia de las distintas intervenciones, han ido apareciendo en las ciudades. Sin embargo, en algunas de ellas, entre los problemas a los que se enfrenta el bien declarado o la ciudad, se señala la presión urbanística, que aunque no sea una referencia directa, es uno de los principales problemas para la conservación del patrimonio arqueológico, tal y como muestra la siguiente figura, correspondiente a la construcción de la estación para el AVE en Córdoba (Figura 5).

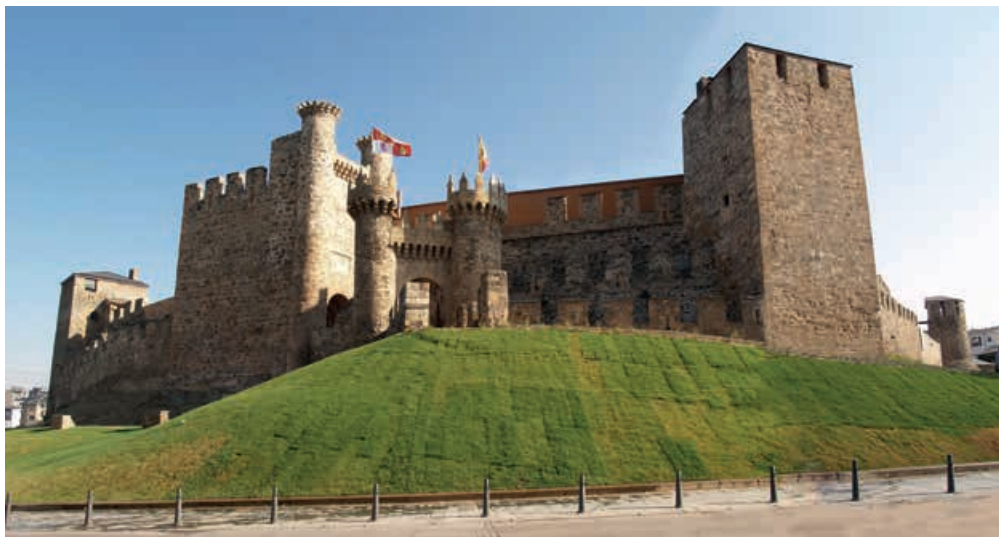
2. Castillo de Ponferrada. Estado actual de la fachada de la puerta principal (imagen del autor).

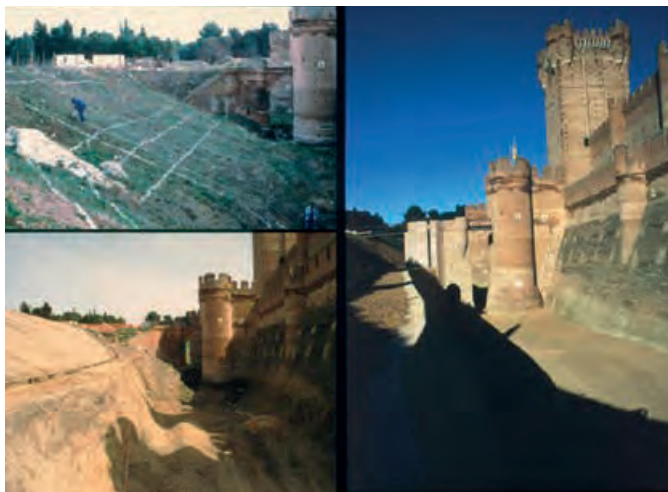
5. Castillo de la Mota. El foso antes, durante y después de su excavación y restauración en 1997 (imágenes del autor).

La actuación consistía esencialmente en desescombrar el lecho inferior del foso, reparando las fábricas, y recalzar las paredes exteriores en las zonas más deterioradas. El castillo recuperaba así sus verdaderas proporciones, con torres de 20 metros de altura en la barrera, sus alambres y sus cámaras bajas. Se proyectaba un complejo sistema de drenajes perimetrales escalonados para garantizar el mantenimiento de la consolidación, evitando las inundaciones periódicas, pero conservando la humedad de los substratos expansivos bajo la cimentación del edificio.

Con el talud inferior las soluciones posibles estaban también muy limitadas. Por un lado, el corte en el terreno natural era muy estable y no necesitaba ser reforzado con muros de contención salvo en zonas deterioradas por el agua, los derrumbamientos o las excavaciones de bodegas. Por otro lado, este terreno se degrada rápidamente a la intemperie, aunque bastaba con chaparlo para garantizar su estabilidad (la barrera de los RR. CC. apoya sobre un corte simétrico, simplemente chapado, desde hace 500 años). Aunque es posible suponer que los ingenieros reales pretendían haber chapado la contraescarpa —y seguramente de ladrillo—, el hacerlo ahora suponía dar al foso una presencia arquitectónica y una geometría que nunca tuvo. Optamos entonces por gunitar el corte, con una sucesión de capas de mortero hecho con el propio terreno natural. Este gunitado, una fina piel de 8 cm armada, que por su sistema de capas superpuestas preveía la degradación diferencial de las capas exteriores que le daría con el tiempo el aspecto heterogéneo que al principio no tenía, congelaba el perfil de la excavación en su estado actual, sin apenas geometrizarlo, era reversible y no implicaba la destrucción del perfil histórico que la construcción masiva de muros hubiera supuesto.

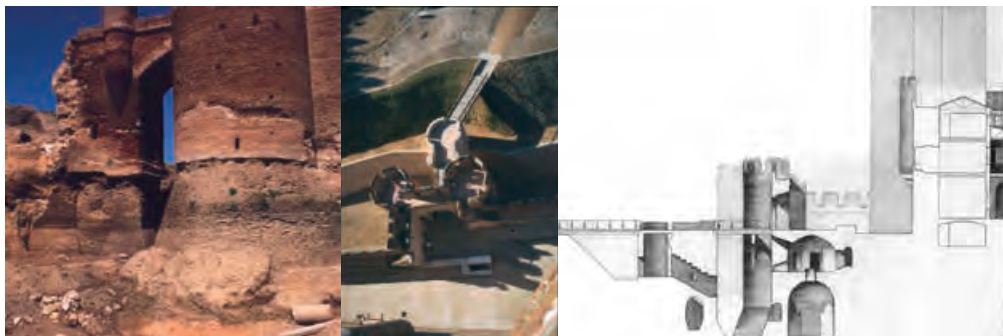
7. Castillo de la Mota. Restos del baluarte de antepuerta con el arco del puente de 1913 durante su excavación y vista aérea y sección del sistema de ingreso original ya recuperado (imágenes del autor).

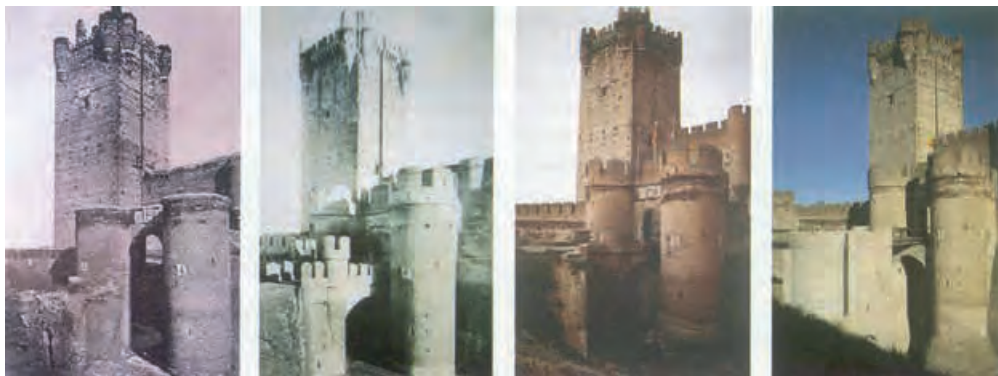
8. Acceso al castillo de la Mota en 1904 y tras las intervenciones de 1913, 1943 y 1997 (Cobos, Fernando (1999). "El plan director de restauración del castillo de la Mota". *Actas del Congreso Internacional sobre Restauración del Ladrillo*. Sahagún).

Desgraciadamente, y pese a su importancia, el frente exterior del baluarte estaba destruido y la torre aparecida era en realidad el muñón de una estructura más amplia. Los apoyos y las dimensiones conocidas del primer puente histórico y una huella semicircular dieron información suficiente para

plantear la construcción del cuerpo semicircular que completaba el baluarte sólo hasta la cota de apoyo del puente, actuación imprescindible por otro lado para habilitar el paso por el único acceso operativo del castillo. Esta obra sin embargo no podía quedar como la única interpretación posible de la estructura y lógicamente no se diseñó para que pudiera pasar por auténtica. Para preservar posibles lecturas posteriores de un elemento tan trascendental en la historia del edificio se prolongó ligeramente el puente preservando la huella de los apoyos históricos y se dispuso una grieta que marca el límite del muñón conservado y permite su reconocimiento.
