# 25 AÑOS DE RESTAURACIÓN MONUMENTAL (1975-2000)

ACTAS DE LA IV BIENAL DE  
RESTAURACIÓN MONUMENTAL  
MADRID, 2009

ACTAS DE LA IV BIENAL DE  
RESTAURACIÓN MONUMENTAL  
MADRID, 22-25 enero 2009

**25 AÑOS  
DE RESTAURACIÓN MONUMENTAL  
(1975-2000)**

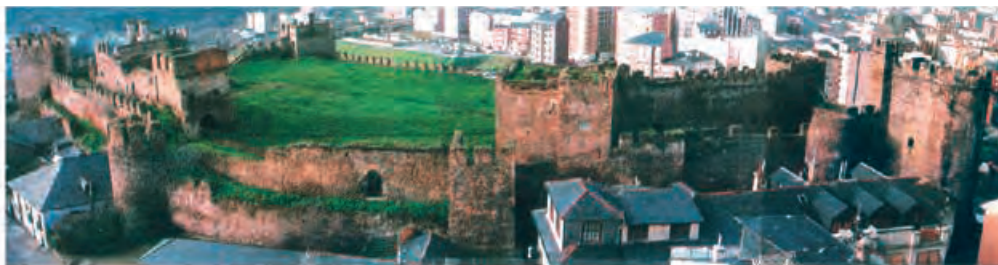
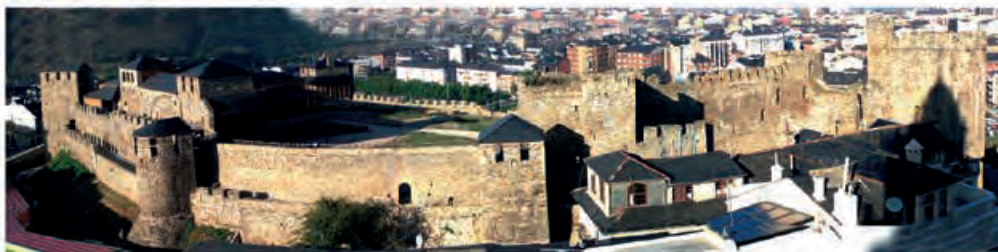
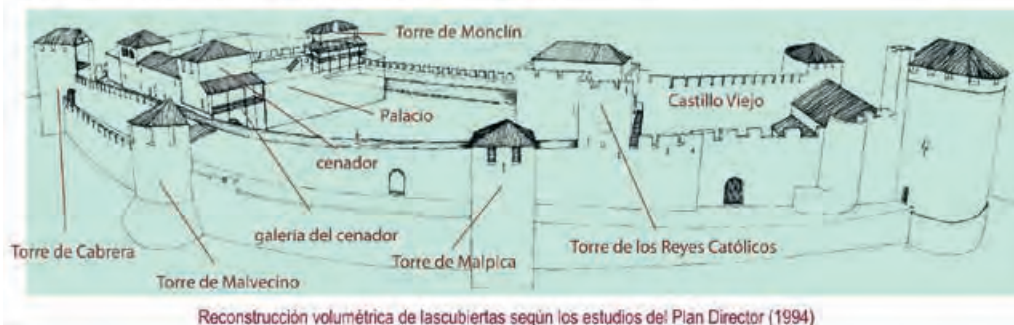
Vista panorámica del estado del castillo antes de la rehabilitación (1994)

Vista panorámica del estado del castillo después de la rehabilitación (2007)

Reconstrucción volumétrica de las cubiertas según los estudios del Plan Director (1994)

9. Castillo de Ponferrada. Estado inicial y estudios de cubiertas del plan director en 1994 y estado actual tras la rehabilitación (panel explicativo en la fortaleza. Fernando Cobos, 2008).

Ni las obras programadas en la Mota ni las programadas en Ponferrada se detuvieron con el cambio de siglo. En el caso de Ponferrada, los estudios y la reflexiones sobre las cubiertas de torres y palacios conducían y condujeron a su reposición como condición necesaria (y prevista) para la conservación del monumento una vez que la excavación convertía todas las plantas bajas y sótanos en piscinas. En la Mota, la exhumación de los fosos de la ciudad prehistórica y las actuaciones del entorno supusieron el inicio de la excavación y conservación de algunas partes de unos restos de la prehistoria que 20 años amenazaban con ser incompatibles con la recuperación del castillo renacentista. Ambos edificios han sido reconocidos en su complejidad con todo su valor tecnológico y documental y algunas de las obras posteriores han sido también premiadas como consecuencia de un desarrollo del proyecto científico que entonces casi nadie se atrevía a pronosticar.

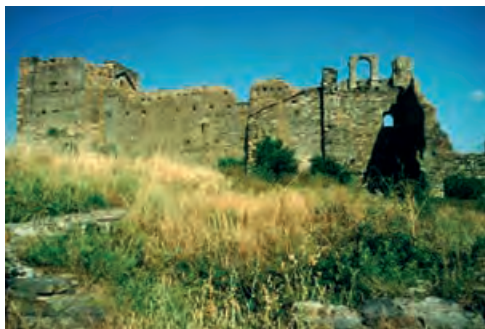
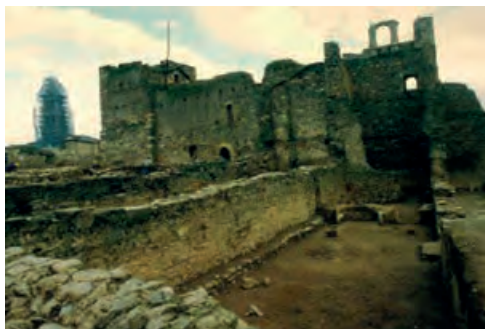
12. Castillo de Ponferrada. Estado inicial y tras la excavación del sector palacial del conde de Lemos (imágenes del autor).

de carga de las viviendas. De esta forma, cuando el Ayuntamiento derribó en 1997 las casas adosadas, buena parte de la cimentación del castillo quedó en el aire (y fue necesario recalzarla urgentemente).

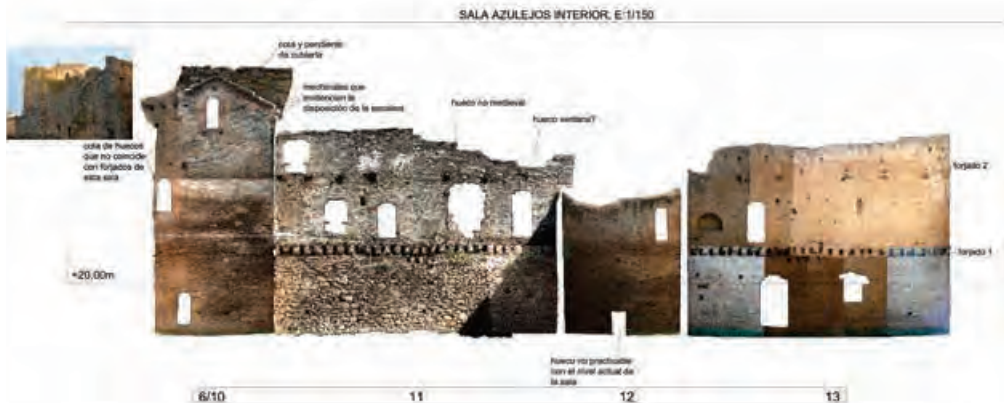
13. Estudio de paramentos de las salas palaciales del castillo de Ponferrada después de su desescombro. Arq. Fernando Cobos.

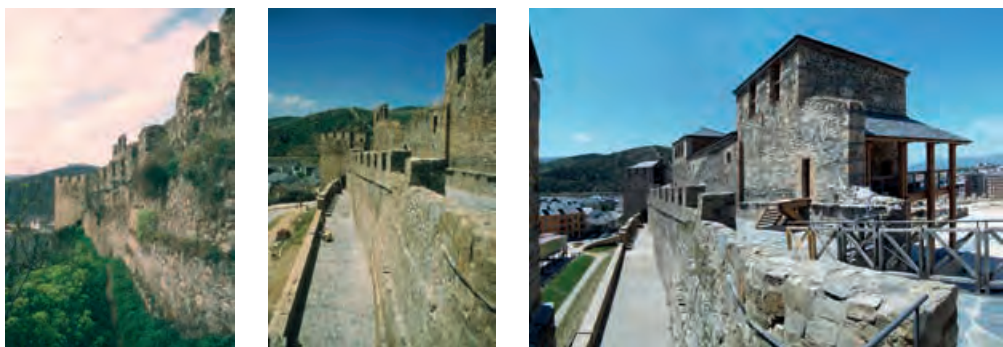
15. Castillo de Ponferrada. Estado inicial, tras las obras de consolidación (1998-2000) y estado actual de la ronda baja y la ronda alta del frente sur (imágenes del autor).

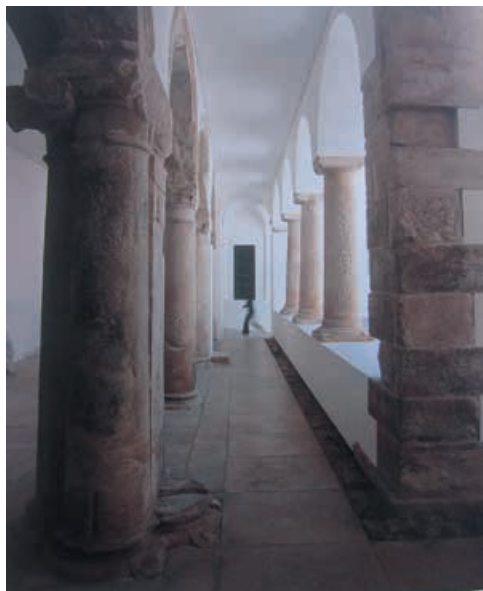
8. Centro para las Artes Visuales de Coimbra realizado a partir de la intervención de João Mendes Ribeiro (imagen de Luis Ferreira Alves y Fernando Guerra en ALAVEDRA, 2007: 74).

de la intervención del arquitecto Klaus Block, se convirtió en museo. Similar circunstancia ocurrió en el Centro para las Artes Visuales de Coimbra en el que intervino João Mendes Ribeiro, quien manteniendo la esencia del edificio propuso en la planta calle un espacio para exposiciones diseñado mediante paneles móviles que reestructuran el espacio en pequeñas salas o, en otras ocasiones, en largos pasillos (Figura 8). También se ha mantenido un uso cultural en la antigua capilla de Sainte Anne en Montpellier, construida en el siglo XII y rehabilitada a mediados del siglo XIX que, en la actualidad, alberga exposiciones temporales de arte contemporáneo, tal y como ocurre por otra parte en la antigua iglesia de Sankt Marien en Müncheber, fundada en el siglo VII por la orden cisterciense, que sufrió una remodelación en 1817 y tras ser demolida en 1945 se reconstruyó en 1992. Seis años después —gracias de nuevo a la intervención de Klaus Block— se convirtió en una biblioteca y centro cultural donde hoy en día tienen cabida exposiciones de arte que se combinan con los oficios religiosos que todavía se celebran en su interior. En este tipo de intervenciones, la espectacularidad que poseen las nuevas formas contrastan, notablemente, con la arquitectura preexistente. Las extraordinarias posibilidades que se desarrollan provocan efectos tan singulares como el que ha llevado a cabo el arquitecto Prins en Kentie en la iglesia de Haarlem (Figura 9), que en la actualidad es una peluquería en la que exponen algunas imágenes marianas como recuerdo de lo que fue en otra época (ALAVEDRA, 2007).

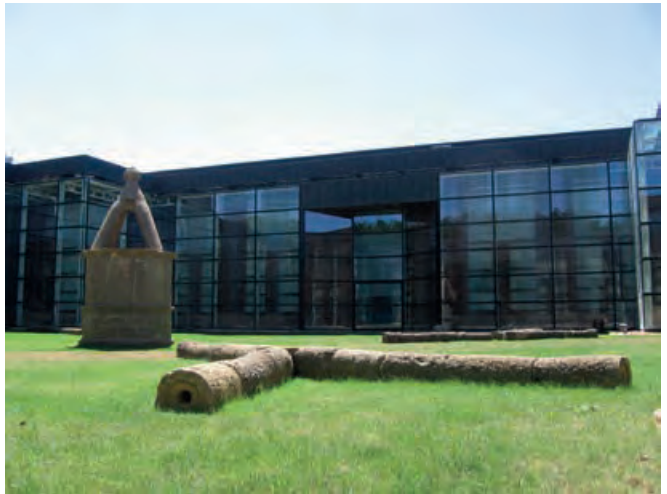
14. Perspectiva de la luna del claustro en la que se puede observar la traza original del claustro tras el muro de cristal transparente (imagen de la autora).

Pero además, el conjunto sufrió importantes destrozos durante la guerra de la Independencia cuando fue incendiado por las tropas francesas, lo que supuso el inicio de la degradación de su arquitectura. Además, desde que en el año 1835 fue desamortizado sus edificaciones comenzaron a sufrir un proceso de progresivo deterioro que provocó aceleradamente su ruina. Estudiar este monumento desde el punto de vista de su historia y su arquitectura significa no sólo conocer la construcción acometida durante los siglos XVII y XVIII, sino también todas aquellas restauraciones proyectadas a partir del momento en el que quedó sin vida monástica. Por ello, debemos conocer los diferentes proyectos de restauración que se pensaron desde finales del siglo XIX con el proyecto ideado por Ricardo Magdalena (1897) y durante todo el siglo XX como los de Miguel Fisac Serna (1945) y Ricardo Fernández Vallespín (1950), siendo especialmente significativos los realizados por Fernando Chueca Goitia (1952-1972), quien se preocupó únicamente de la rehabilitación de la iglesia, mientras que Teodoro Ríos Usón (1958) transformó tres celdas de monjes en una hospedería. Más tarde dos arquitectos de la Administración pública, como fue el caso de Carlos Aranda Jaquotot en 1981 y Antonio Martínez Galán entre 1988 y 1991, idearon sendos proyectos para recuperar la totalidad del conjunto. Establecer el discurso cronológico del desarrollo constructivo del edificio desde sus orígenes hasta la actualidad resulta un elemento esencial para la comprensión total del mismo y mucho más en monumentos como éste que a lo largo de historia han sufrido numerosos avatares. Sólo así se pueden valorar todos los elementos constructivos de los que se compone, conocer su función original e incluso comprobar si todavía la cumplen. De todos los proyectos de restauración citados tan sólo los elaborados por Antonio Martínez Galán entre 1988 y 1991 se realizaron conforme a las consignas que aquí establecemos y que se resumen en tres puntos claves. En primer lugar, la incorporación de un estudio que tuvo en cuenta el medio físico y las condiciones en las que se encontraba el edificio, así como la influencia que ejercían éstas en sus fábricas. Por otro lado, el conocimiento histórico del monumento a partir de la recopilación de fuentes diversas que permitieron conocer los avatares ocurridos con el fin de acometer una restauración que pudiese en evidencia lo acaecido y que incluso incluyese de alguna manera estos sucesos en el proyecto. Por último, el estudio de la caracterización y la clasificación tipológica de los materiales, así como de los sistemas y técnicas constructivas (Figura 14).

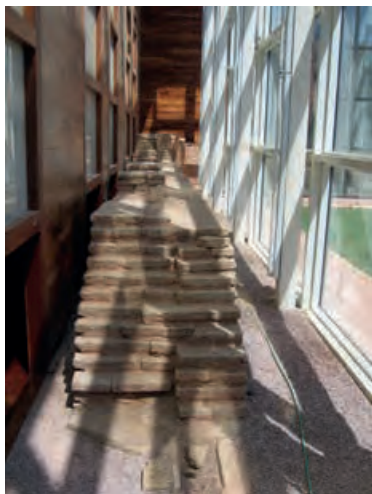
15. Detalle de la traza original del claustro entre el muro de cristal y el lienzo de madera (imagen de la autora).

tarios de bienes realizados en los años 1820, 1821, 1844 y 1866, en los que se relacionan los muebles del monasterio indicando las dependencias en donde se encontraban<sup>4</sup>, así como el análisis de antiguas fotografías<sup>5</sup>. Todas estas fuentes han permitido elaborar un estudio del crecimiento cronológico y evolutivo de las edificaciones, sus fases constructivas, las ampliaciones realizadas, así como las reformas llevadas a cabo con el fin de poder comprender los restos arquitectónicos conservados. Por ello, en el estudio de la historia constructiva de este edificio ha resultado esencial estudiar las excavaciones arqueológicas realizadas en diferentes campañas, la de 1991-1993 dirigida por José Luis Cebolla<sup>6</sup> y la de 2003-2007 dirigida por Blanca del Real<sup>7</sup>, cuyos resultados han corroborado la ubicación de determinadas estancias. Pero además, también ha sido fundamental examinar y estudiar lo que ha quedado en pie del propio monasterio realizando una crítica de autenticidad. A través de esta tarea hemos podido deslindar lo que era parte de la fábrica original y lo que era fruto de las distintas y numerosas intervenciones de las que había sido objeto el monumento a lo largo de la segunda mitad del siglo XX. Gracias a todas estas fuentes tan dispersas entre sí pero a su vez tan complementarias las unas con las otras tenemos datos suficientes para conocer qué dependencias se levantaron en San Juan de la Peña durante el tiempo en el que hubo vida monástica. Tras el estudio de los proyectos de restauración (con sus memorias, planos e incluso fotografías en algunos casos) llegamos a la conclusión de que la iglesia había sido restaurada en numerosas ocasiones a lo largo de la segunda mitad del siglo XX, pero el resto del conjunto monástico no había sido objeto de ninguna rehabilitación y, por ello, se encontraba en tal estado de conservación, ya que la vegetación había invadido las ruinas arqueológicas y las trazas del edificio (Figura 15).

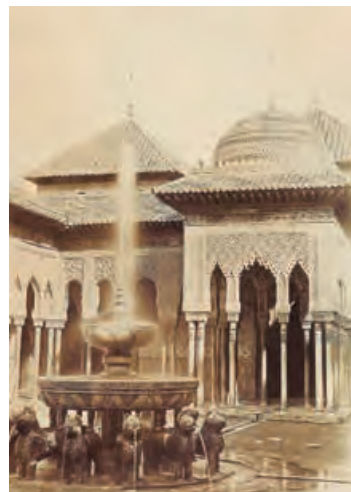
2. Vista de la fuente y templete de Levante en la situación que se encontraban en el s. XIX (Imagen de C. Clifford, 1862. Archivo del Patronato de la Alhambra y Generalife. "Imágenes en el tiempo. Un siglo de fotografía en la Alhambra. 1840-1940", 2003. Patronato de la Alhambra y Generalife. España, p. 121).

de almenitas en 1866 (Figura 2). Esta situación se mantiene hasta que Torres Balbás le devuelve su primitiva fisonomía en 1934 (Figura 3).

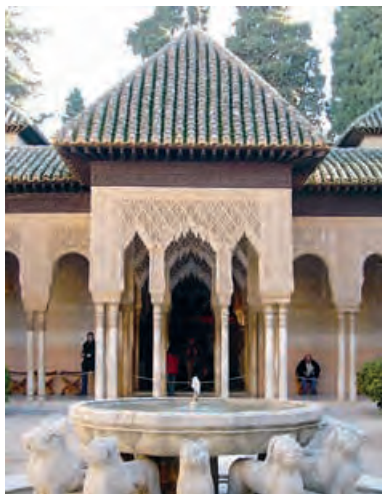
3. Estado actual de la fuente y el templo de Levante tras las obras realizadas (imagen de la autora).

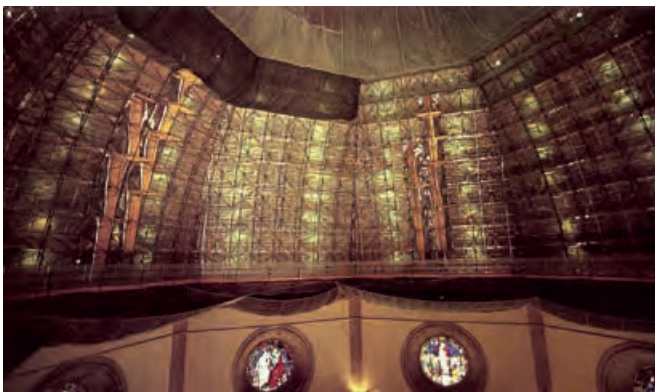
1 e 2. Veduta laterale e dal basso del grande ponteggio aereo sul quale fu allestito il cantiere di restauro della cupola (foto Soprintendenza per i Beni A e A. di Firenze).

La presenza del ponteggio aereo costituì un'occasione unica (credo irripetibile per la nostra generazione) per osservare la superficie intradosale della cupola e per effettuare una serie d'indagini conoscitive.

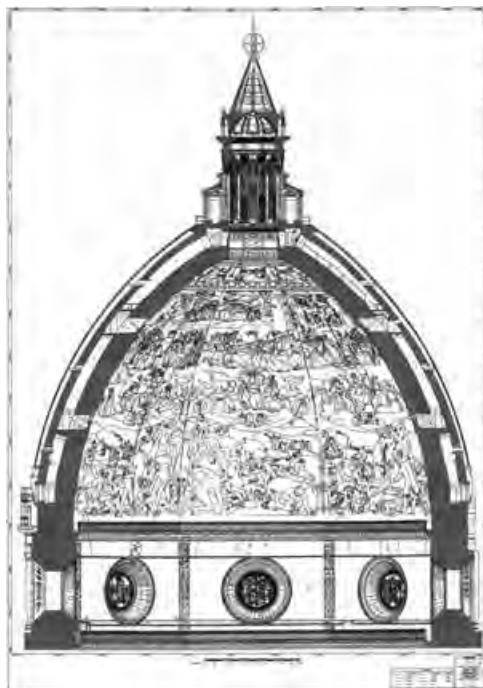
3. Rilievo topografico e fotogrammetrico della cupola (1995), sezione trasversale. (Soprintendenza per i Beni A. e A. di Firenze.)

La cupola è costituita da due calotte che diventano solidali in corrispondenza degli otto sproni angolari e di quelli mediani (due per ogni vela). La calotta interna misura circa 2.00 m, mentre quella esterna, che Brunelleschi volle costruire a protezione di quella interna, misura mediamente 0.80 m (Figura 3).

Il cantiere di restauro fu poi concluso con l'esecuzione, durante l'intera fase di smontaggio dei ponteggi aerei, del nuovo rilievo topografico e fotogrammetrico della Cupola (Figura 3). Anch'esso rappresentò un importante documento scientifico grazie al quale furono chiariti molti dubbi sulla geometria della cupola e sulla conseguente tecnica di tracciamento. Mi preme in questa sede sottolineare solo un aspetto tra i tanti emersi: l'incontrovertibile assimilazione della curvatura rilevata negli otto spigoli con un arco di circonferenza. Si pensi, infatti, che tra il tracciato 'teorico' dell'arco di circonferenza e la curva effettivamente sussistono margini di 'errore' di appena tre centimetri per eccesso o per difetto. Ciò mise in evidenza, da un lato la pretestuosità di tante polemiche 'accademiche', dall'altro la grande sapienza costruttiva di Filippo Brunelleschi

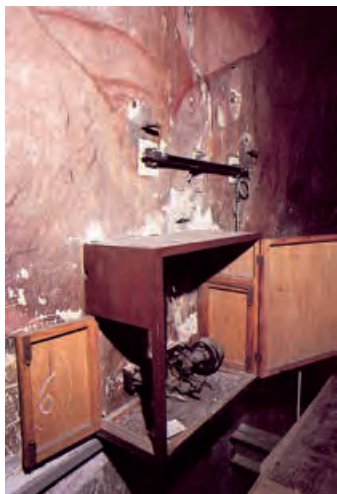
4. Le varie strumentazioni atte a misurare i movimenti delle lesioni della cupola, installate tra il 1934-35, nel 1950-1953 e nel 1984-1986 (foto dell'autore).

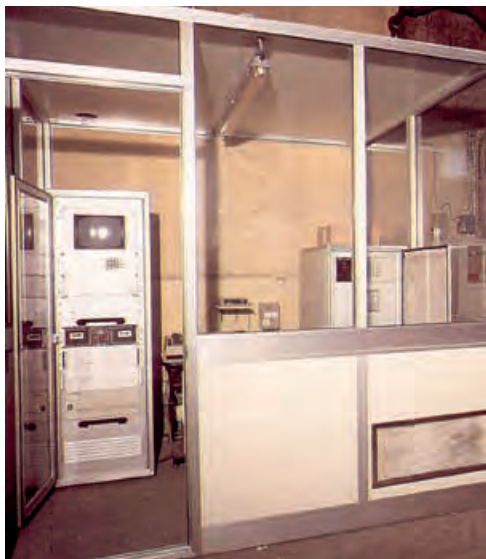
5. La centralina di raccolta dei dati del sistema automatico di monitoraggio strutturale della cupola, installata in una delle 'tribune morte' (foto dell'autore).

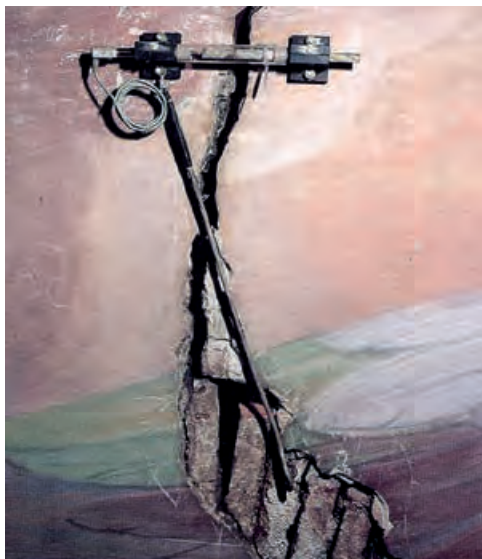
6. Un deformometro posto in corrispondenza di una lesione (foto Soprintendenza per i Beni A. e A di Firenze).

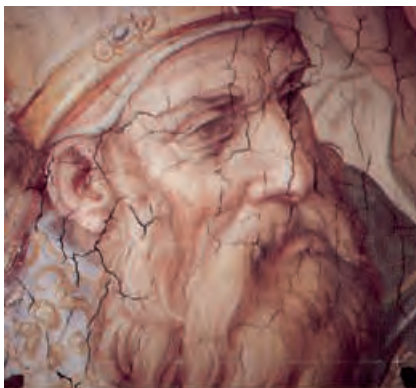
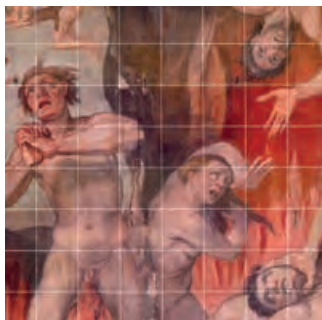
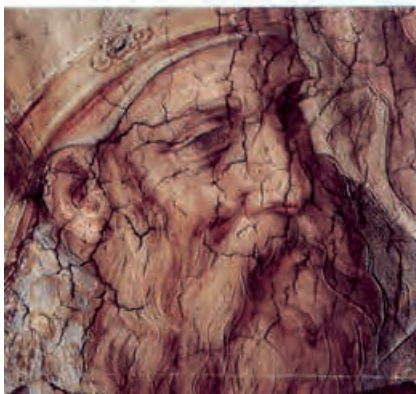
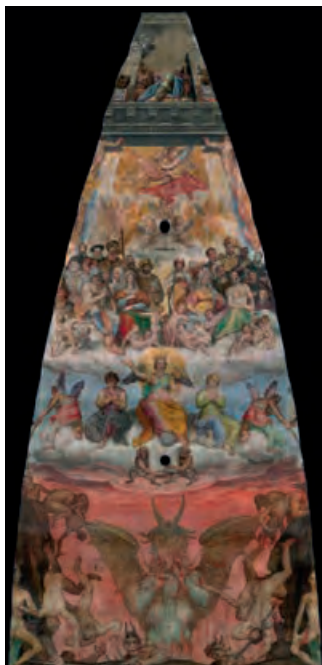
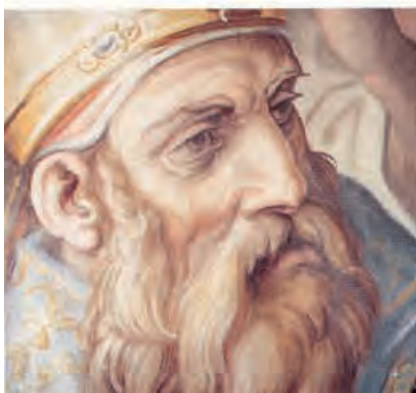
8. La documentazione fotografica della superficie intradosale fu eseguita in tre fasi, prima, durante e dopo i lavori, sia a luce normale che a luce radente.

9. La vastità della superficie intradosale ha richiesto un numero enorme di riprese fotografiche che sono state mosaicate ed equalizzate. La maglia illustrata nella figura rende conto delle difficoltà dell'operazione eseguita.

La prima operazione effettuata consistette nel rilievo fotografico dell'intera superficie intradosale prima, durante e dopo i lavori di restauro, sia a luce normale che a luce radente (Figura 8). Tale rilievo fu realizzato “materializzando” sulla superficie pittorica una rete a maglia quadrata così da suddividere

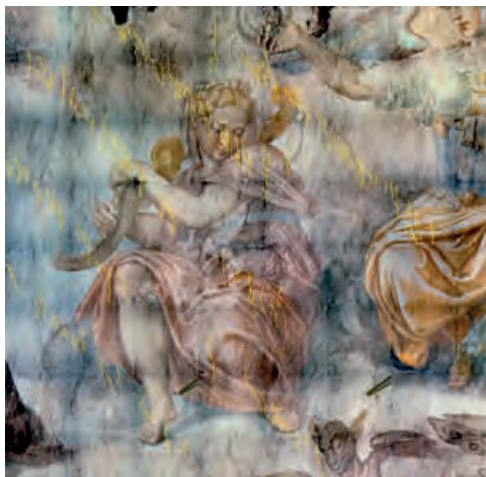
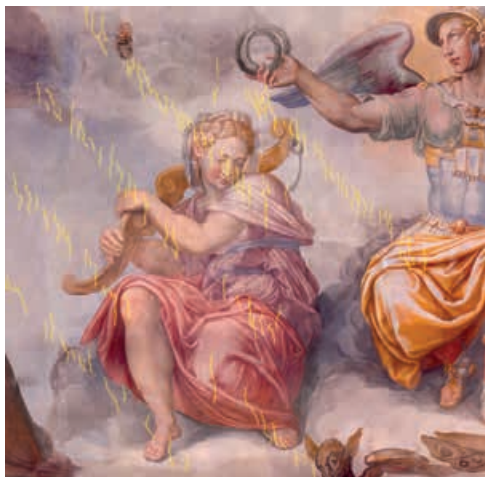
11 e 12. I depositi di sporco si erano maggiormente addensati in corrispondenza delle microlesioni degli intonaci pittorici. Sulla base dell'analisi fotografica eseguita nel corso dei lavori è stato possibile individuare l'andamento dei ricorsi di mattoni verticali del sistema 'spinapesce', proprio grazie a tali depositi, poi dissolti dopo le prime operazioni di pulitura della superficie pittorica.

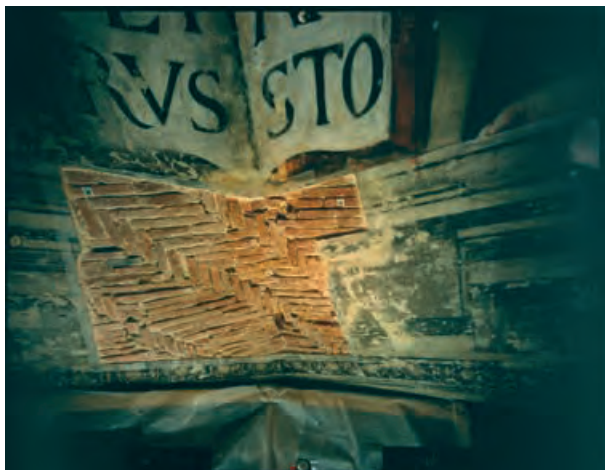
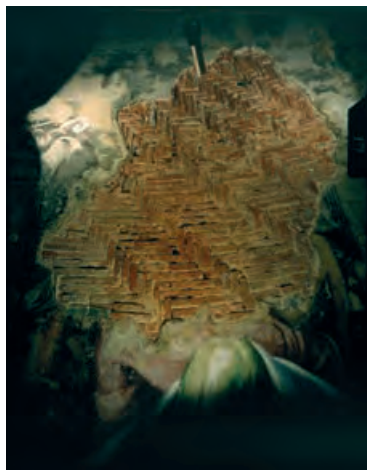
13 e 14. La straordinaria apparecchiatura muraria intradosale che è venuta alla luce a seguito di alcuni 'stacchi' degli intonaci pittorici. Essa ha rivelato novità di enorme interesse storico e tecnico.

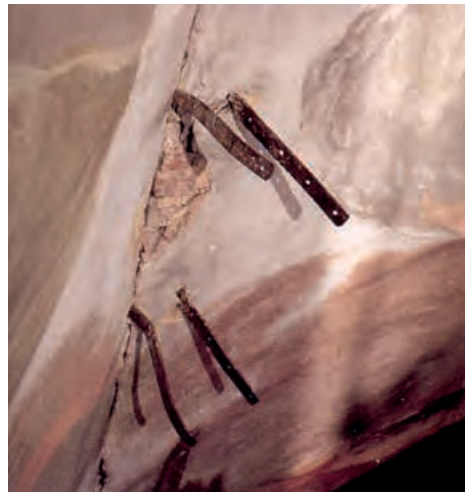
15. Le staffe metalliche rinvenute in corrispondenza degli otto spigoli interni della cupola. Esse erano destinate a sorreggere le centine lignee atte a delineare progressivamente l'arco di circonferenza.

Altra indagine particolarmente significativa e densa di sorprese fu quella condotta sulle piccole masse ferrose dell'intradosso, che consentì di studiare l'esatta ubicazione degli anelli installati dal Brunelleschi per il sostegno dei ponteggi di servizio e che vennero poi riutilizzati sia dal Vasari che dallo Zuccari per l'esecuzione del ciclo pittorico. Oltre alla presenza di questi anelli (peraltro già noti agli studiosi anche se non era mai stato possibile conoscerne l'esatta ubicazione) furono documentate molte altre masse ferrose (ganci, anelli, staffe) tra le quali mi limito a segnalare quelle poste in corrispondenza degli spigoli occorse sicuramente per l'ancoraggio delle centine parziali, sulle quali tanto hanno dissertato gli studiosi che si sono posti il problema del sistema costruttivo di questo straordinario monumento (Figura 15).

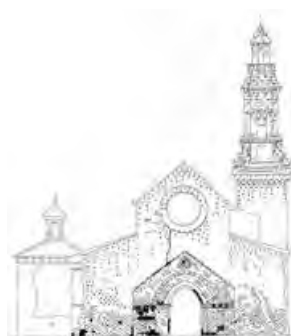
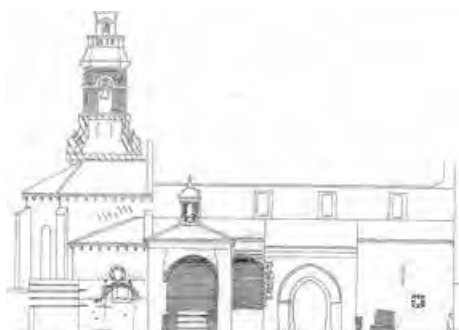
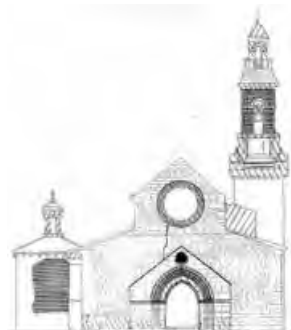
1, 2, 3 y 4.

En las cartografías de las alas norte y oeste (Figuras 3 y 4) se muestran las diferentes litologías de los sillares existentes antes de la última restauración. De los diferentes grupos de biocalcarenitas presentes, las más abundantes son: las biomicritas y bioesparitas. Pueden verse dichas biocalcarenitas en lámina
