# La restauración del claustro mayor del Real Monasterio de Santa María de Poblet

Jordi Portal Liaño

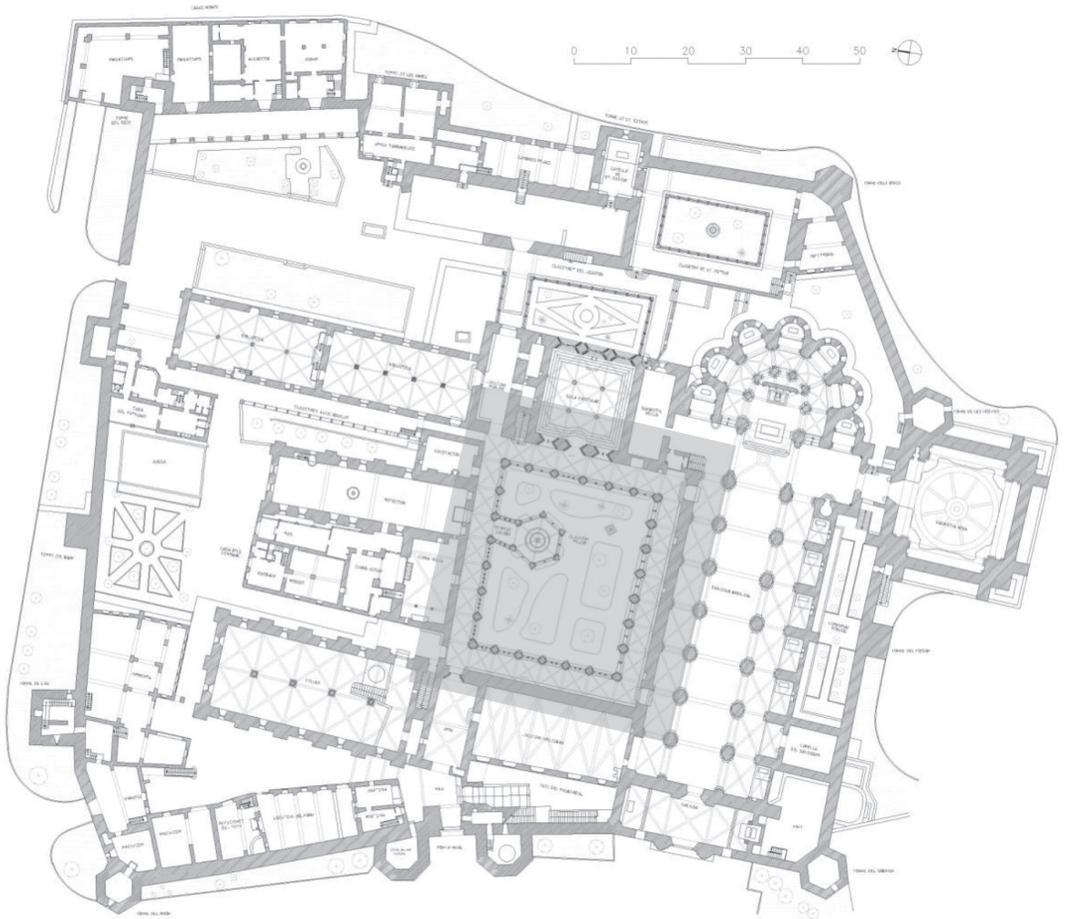
*Planta del conjunto monástico.*

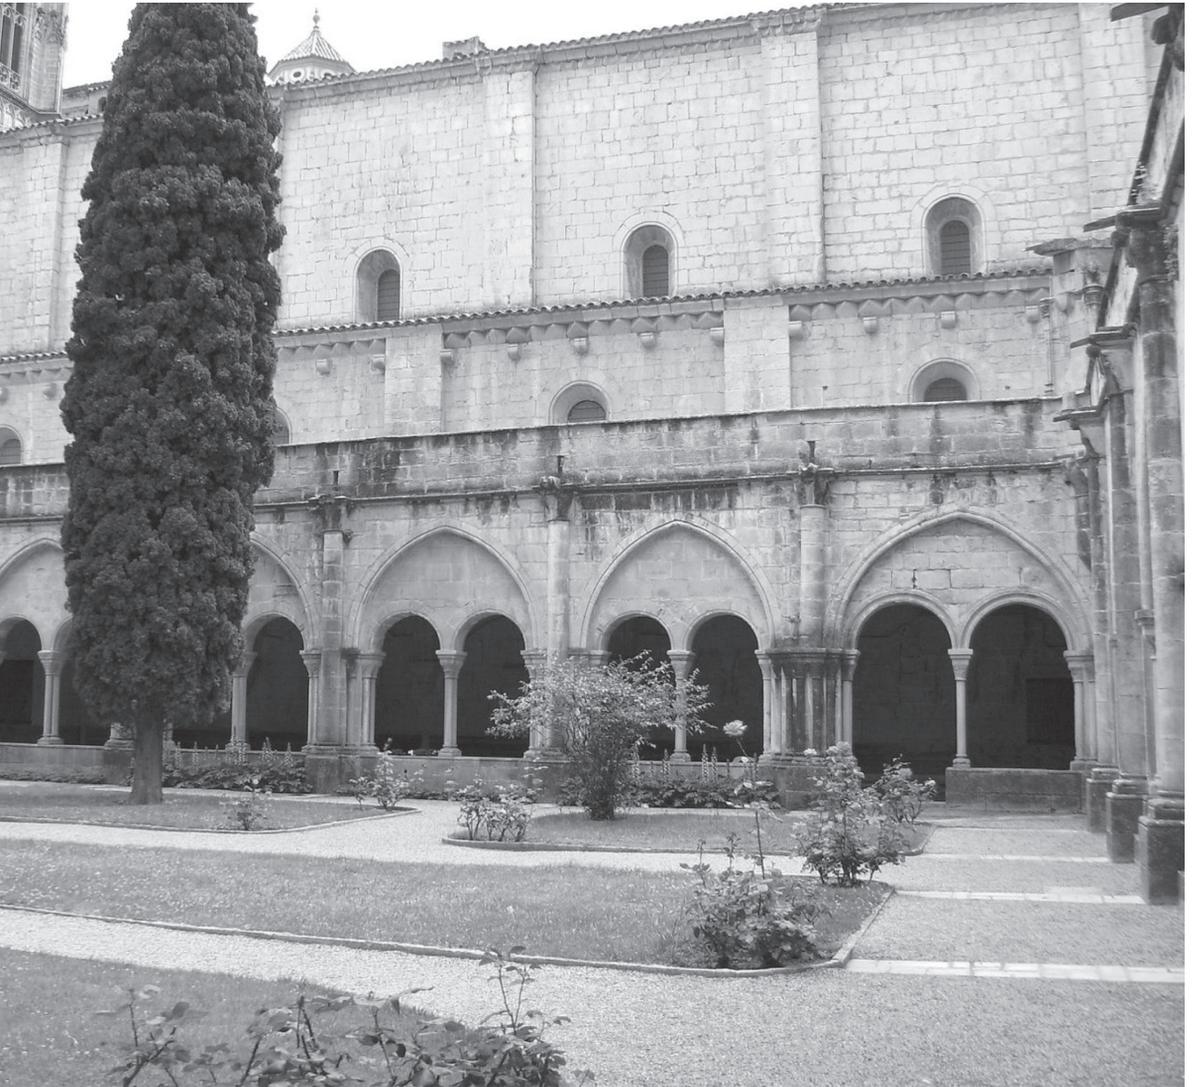
*Vista general del claustro antes de la intervención.*

la presencia de sales solubles en su interior que provoca que, en ambientes húmedos, éstas puedan disolverse y recristalizar en la superficie de la piedra, al evaporarse el agua provocando la aparición de eflorescencias y costras. El segundo se relaciona con la presencia de arcillas ligeramente expansivas que, durante los procesos de humectación y desecado de la piedra, se expanden y retraen a escala microscópica provocando la arenización de la misma que se manifiesta mediante la aparición de alvéolos en su superficie.

Estos procesos están presentes de forma generalizada en la superficie de los paramentos y tracerías del claustro,

desfigurando los elementos arquitectónicos y escultóricos y llegando a poner, ocasionalmente, en peligro su estabilidad. Para su conservación resultaba urgente, pues, emprender acciones destinadas a proteger del agua el conjunto, como paso previo imprescindible a su restauración.

El claustro mayor de Poblet, como elemento arquitectónico porticado, se encuentra expuesto a la intemperie y a los agentes meteorológicos. Son varios los procesos mediante los cuales el agua afecta a los elementos que componen el claustro: el agua atmosférica en forma de lluvia, la alta humedad ambiente, por capilaridad desde niveles freáticos del terreno o mediante la aportación de agua derivada de actividades humanas como el riego de las plantaciones de césped del jardín. Las mayores aportaciones de agua y las que tenían mayor incidencia en las lesiones de la piedra eran las de la lluvia. Procedían de la cubierta, que recogía también las de los edificios vecinos. Sorprendía comprobar cómo, a pesar de que el volumen de agua recogida era muy importante, su recepción y conducción hacia el jardín se producía sin el concurso de una red de desagüe eficiente y bien dimensionada. Los planos de cubierta estaban formados por losas recibidas a testa: se echaban en falta canales de recogida. Y las gárgolas, o estaban mutiladas o habían sido sustituidas por otros elementos claramente ineficaces.

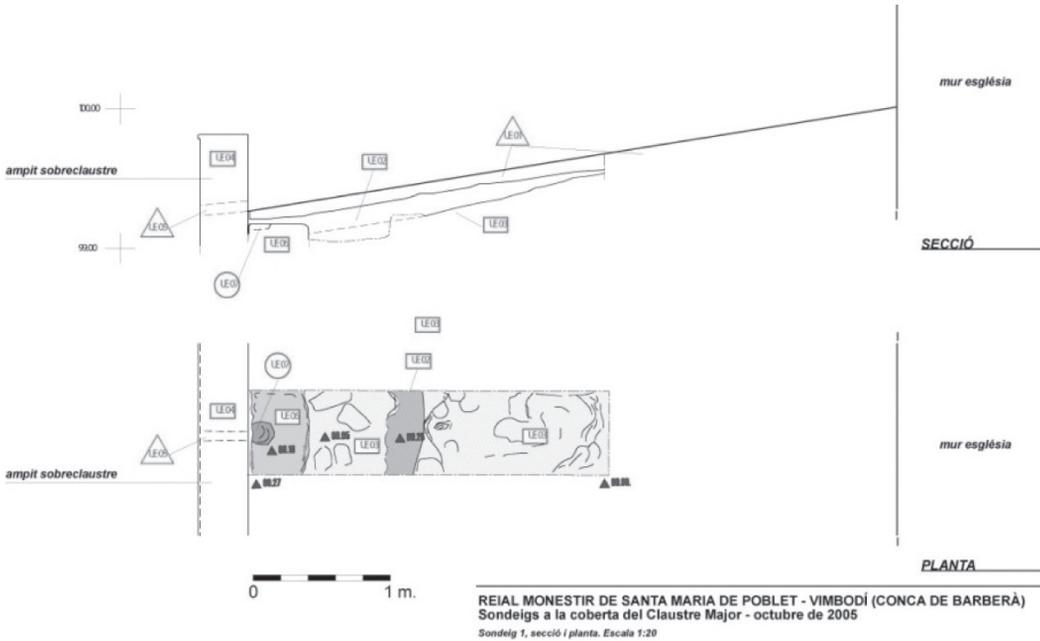
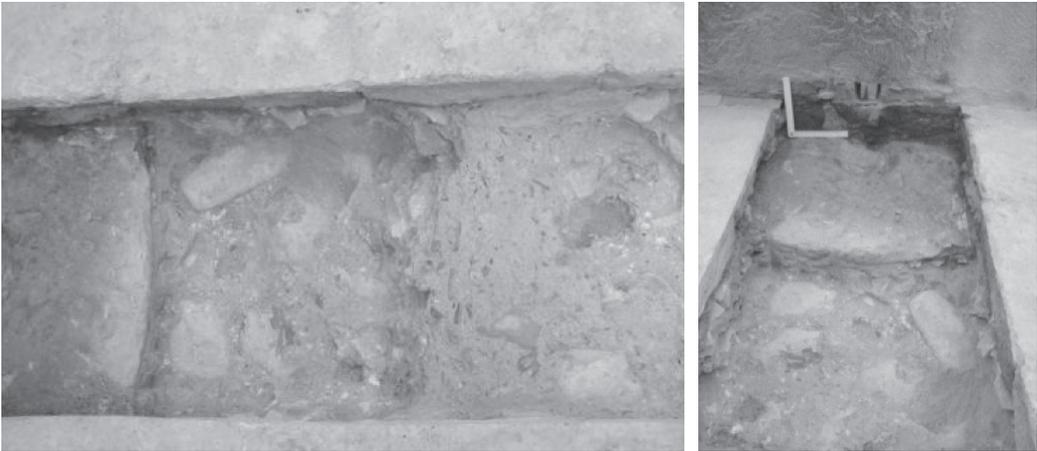
*Catas arqueològiques en la cuberta.*

sospecha: la cuberta no era tal.<sup>15</sup> No era sino el pavimento del sobreclaustre desaparecido. Bajo las losas del siglo XV se encontraba una superficie de *opus signinum* que habría funcionado como cubierta original, con sus canales y desagües. La ausencia de sistema de evacuación de aguas pluviales quedaba así explicada.

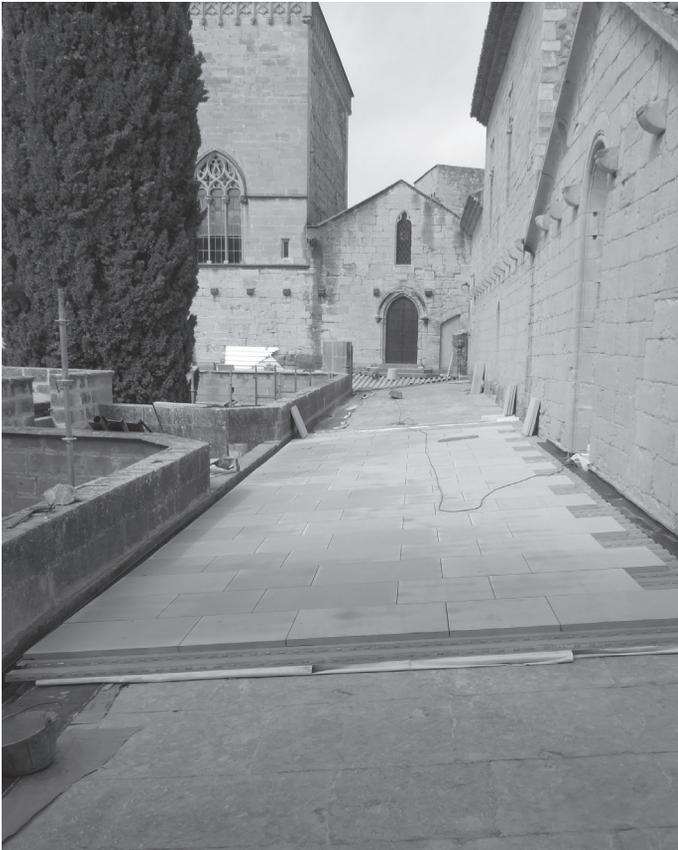
*Implantación de la nueva cubierta.*

Se optó por la realización de una cubierta metálica, simplemente apoyada sobre las losas existentes, que permitía adaptarse a las diferentes geometrías y resolvía los encuentros con los paramentos laterales, con soluciones de junta abierta, para facilitar la ventilación de las bóvedas y

adaptarse a los movimientos de dilatación y contracción. Por encima de ella, un pavimento flotante de «piedra de Vinaixa» reproducía el despiece del original. Mediante la colocación de canales de zinc y la reconstrucción y completación de las gárgolas se consiguió desaguar correctamente la cubierta.

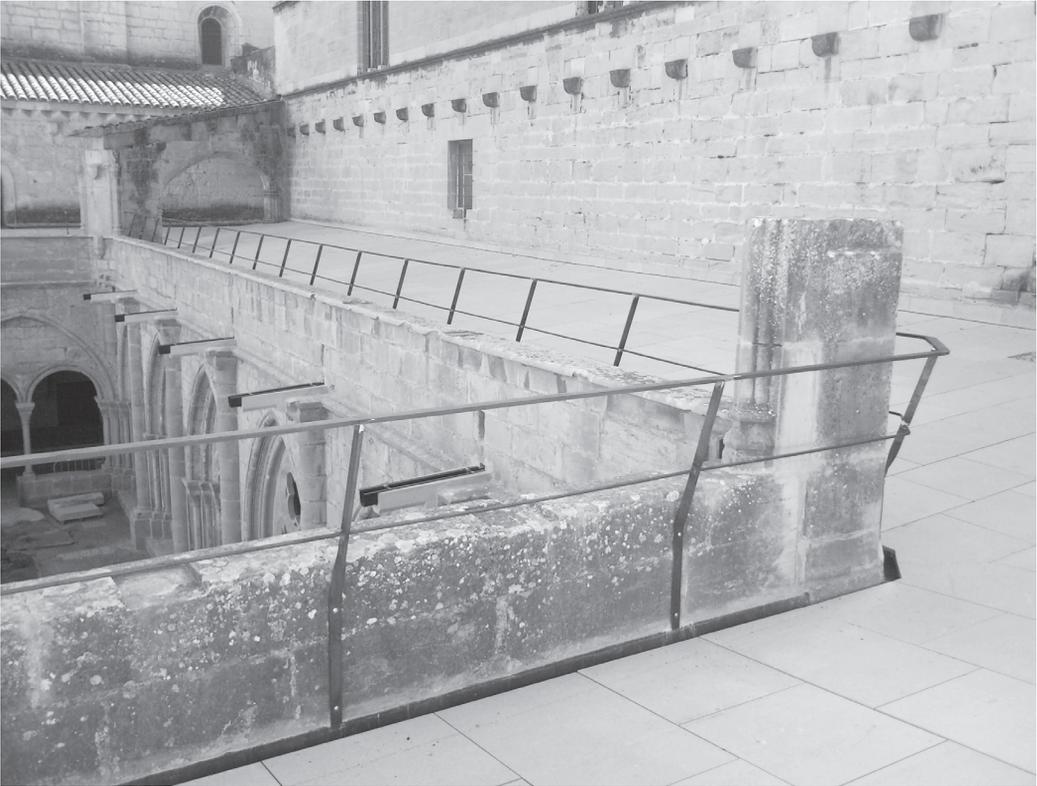
*Adecuación a normativa de seguridad.*

A pesar de que la intervención escogida fue la de menor impacto sobre el edificio, ésta provocó un aumento de 14 cm en la cota del pavimento, con lo que, para responder a los criterios de no empeoramiento y de flexibilidad,<sup>16</sup> fue necesario colocar una barandilla metálica, retrasada respecto del plano de fachada.

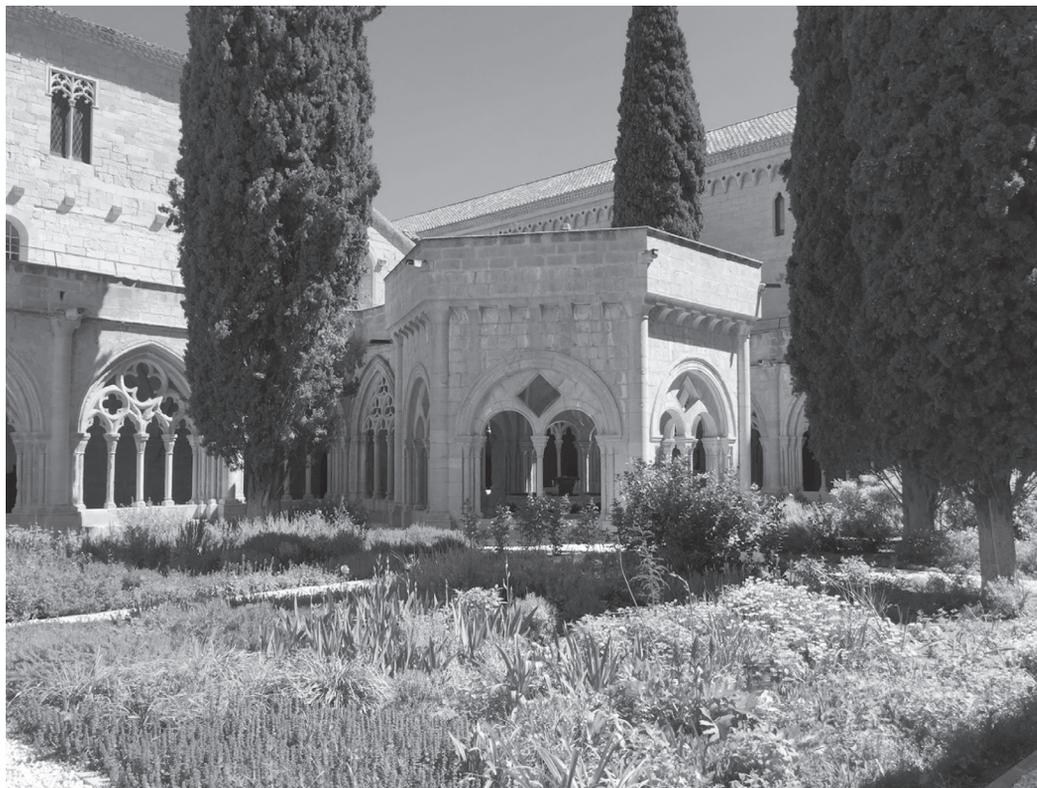
*Recuperación del jardín.*

Las preceptivas excavaciones arqueológicas permitieron corroborar la ausencia de estructuras previas a la implantación del monasterio en ese punto. Sirvieron, sin embargo, para dejar al descubierto la zapata románica seccionada, correspondiente al proyecto original de galería occidental, que se abandonó para construir la galería en el lugar reservado al «pasillo de conversos» y para verificar el trazado de los conductos de suministro de agua y saneamiento originales.

La primera de las medidas tomadas fue realizar un drenaje perimetral, recubierto de gravas de cuarzo, para recoger el agua que las gárgolas restauradas vertían al jardín. Se utilizaron los conductos originales, entubándolos con tuberías de PVC, para desaguar el claustro hacia la balsa y la huerta.

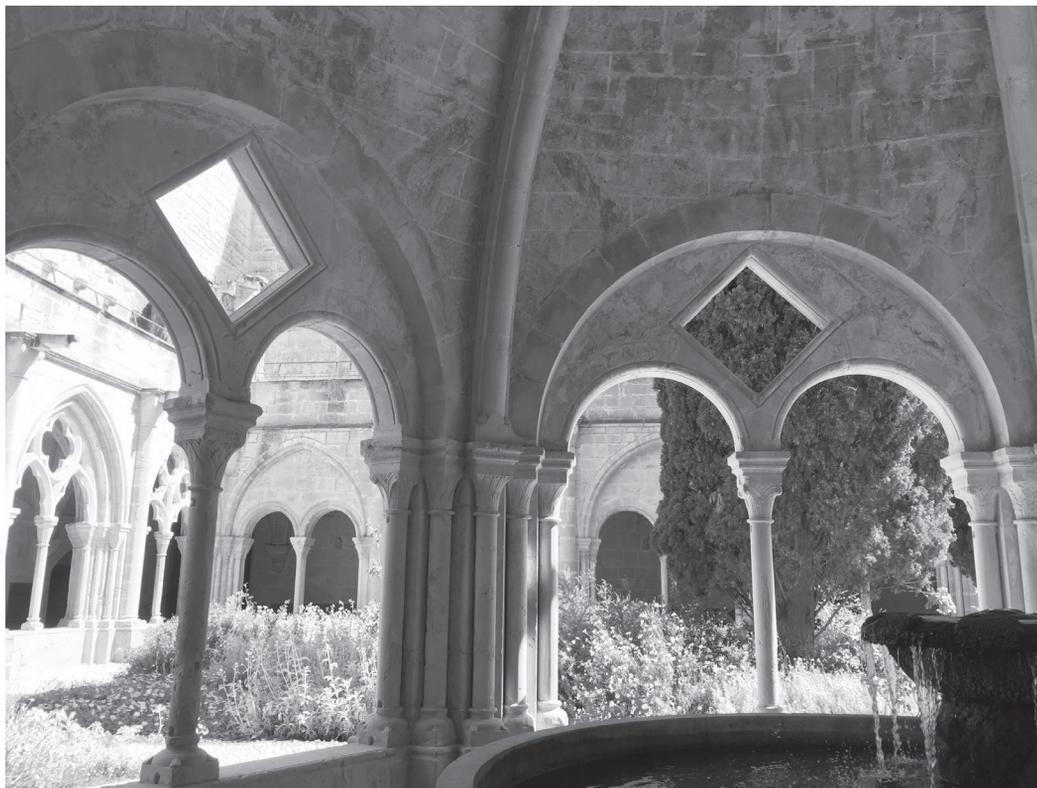
*Recuperación del jardín.*

encontrado, durante las excavaciones, ningún resto de jardín identificable como original, se decidió realizar un jardín contemporáneo, compatible con un jardín monástico medieval. Se distribuyó el espacio *ad quadratum* formando parterres, separados por caminos de grava y se sustituyeron las plantaciones precedentes por plantas autóctonas y un sistema de riego gota a gota, mucho más sostenible y respetuoso con el monumento. Se adecuaron todos los sistemas hidráulicos de las fuentes, para garantizar su funcionamiento continuado. El objetivo era conseguir un jardín, a imagen del Edén. Siempre verde, donde disfrutar permanentemente de las plantas en flor, de las aves y del suave murmullo del agua.

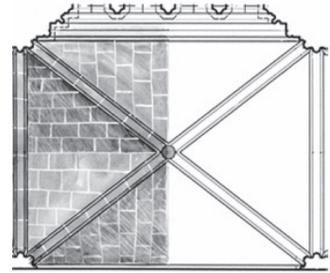
**FASE 3: s. XVII-XVIII**

Policromía en gris y blanco. Simulación de sillares.

Posiblemente haya alguna variación de tonalidad en el gris. No hay ningún elemento ornamental. Posible periodo de tapices.

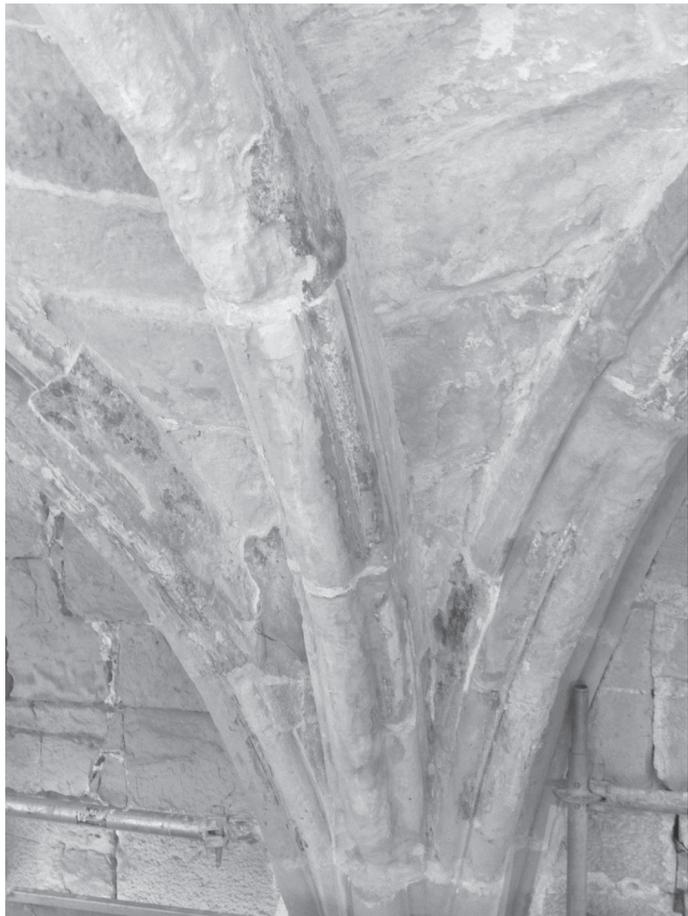
De estos dos periodos quedaban numerosos testigos y lagunas en paramentos, plementerías y nervios, destacando, en cantidad y calidad, en el intradós de la cúpula del templete de la fuente. Sin embargo, predominaba tanto en lo material como en el imaginario colectivo, la imagen del elemento tal y como fue concebido. En consecuencia, se optó por mantener el aspecto unitario de la configuración y acabados originales, manteniendo las lagunas de las etapas posteriores, especialmente en la zona del templete de la fuente. Esta decisión permitía, además, la utilización del sistema tradicional, original, de consolidación e impermeabilización superficial de la piedra, consistente en la simple

*Restos de policromía en los nervios de las bóvedas.*

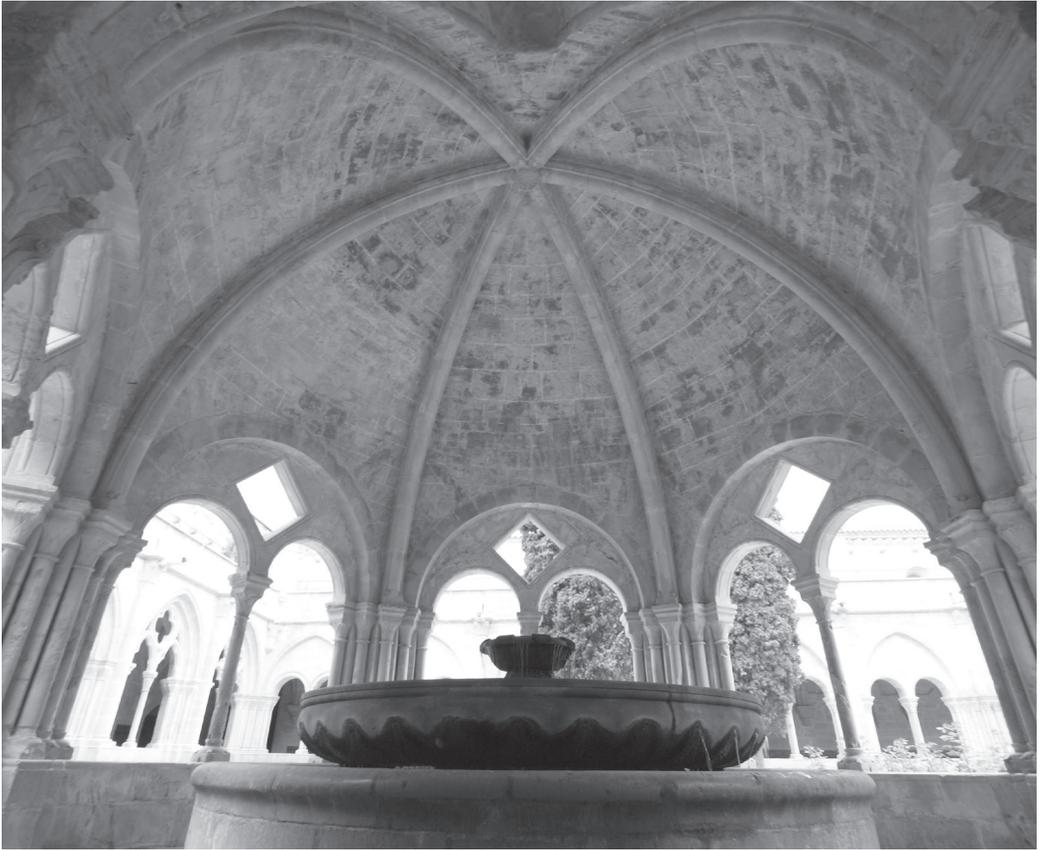
*Restauración del templete  
de la fuente.*

aplicación de una capa de agua de cal a la que, en este caso, se añadió una ligera pigmentación ocre, para mejorar su integración con el resto de los elementos.

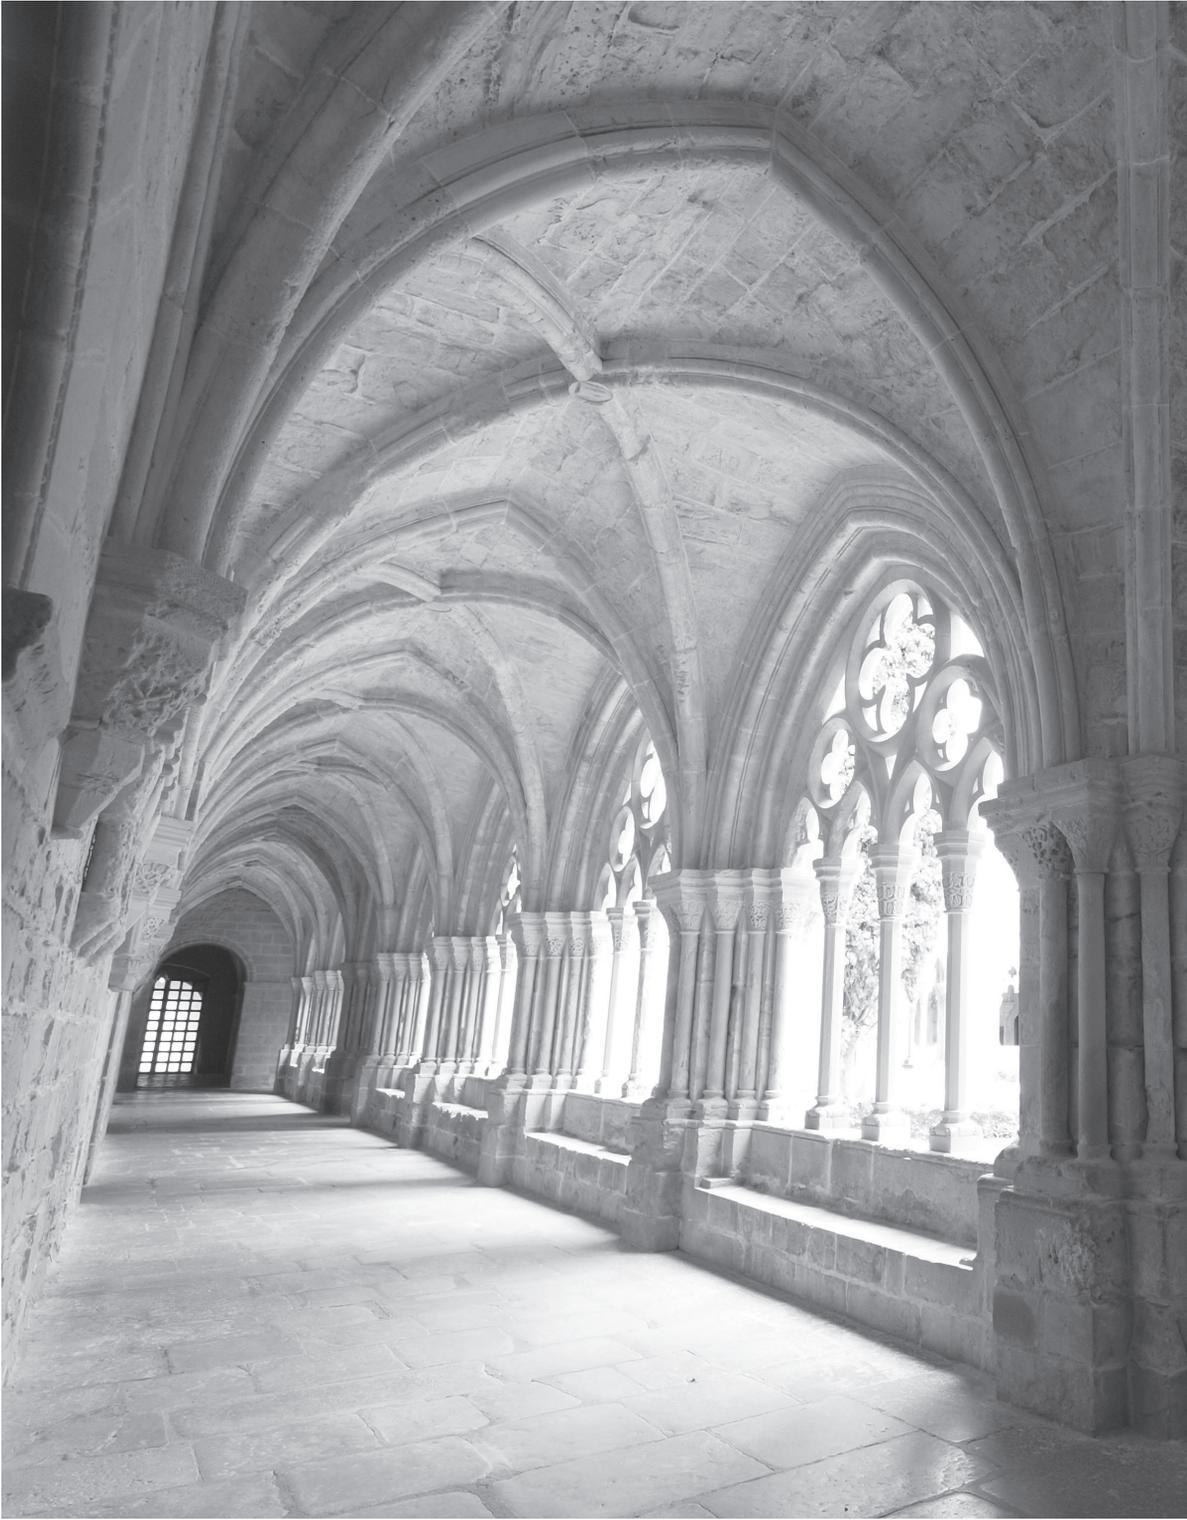
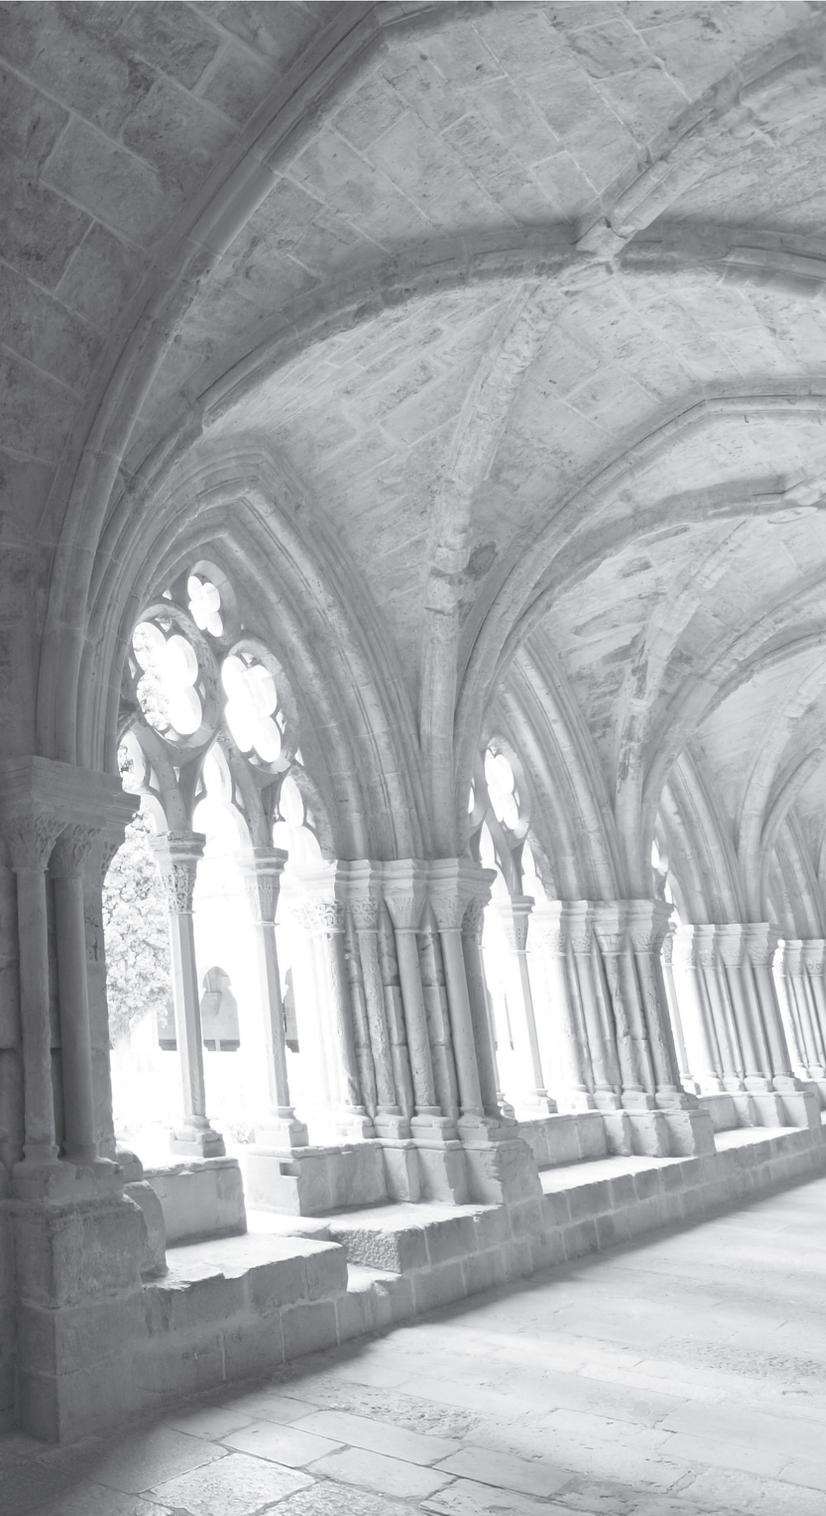
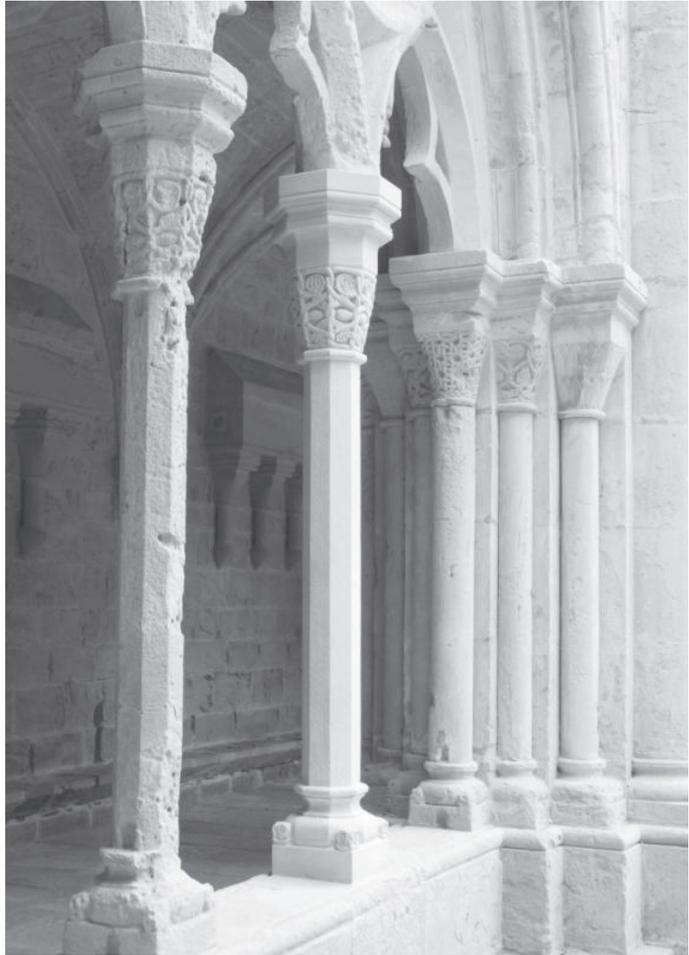
El avanzado estado de deterioro de algunos elementos escultóricos imposibilitaba su restauración y debieron ser

*Restauración de elementos escultóricos.*

Solo se admitió la sustitución con una doble condición: que hubieran perdido su volumetría y que el estudio particularizado de sus condiciones de resistencia y estabilidad así lo aconsejara

reemplazados. Solo se admitió la sustitución con una doble condición: que hubieran perdido su volumetría y que el estudio particularizado de sus condiciones de resistencia y estabilidad así lo aconsejara. Se emplearon los materiales, técnicas y motivos originales, tomando como modelo elementos análogos del mismo claustro, que se emularon manteniendo configuraciones y despieces originales. Así se propiciaba una doble lectura, en la que, por una parte, el conjunto mantenía su unidad estilística medieval y, por otra, resultaba fácilmente identificable cada elemento particular restituído. Las piezas originales retiradas se identificaron y se almacenaron adecuadamente en dependencias del propio monasterio.

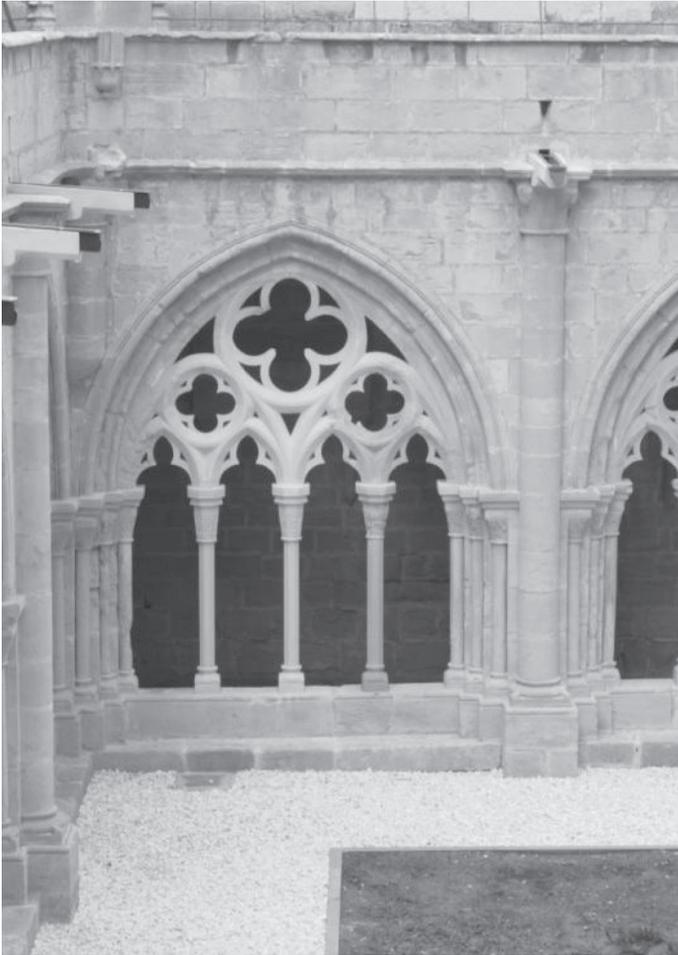
*Restauración de elementos escultóricos.*
