¿Quién da más?

Noventa años de intervenciones en el Patio Trilingüe de Alcalá de Henares

José Luis de la Quintana Gordon

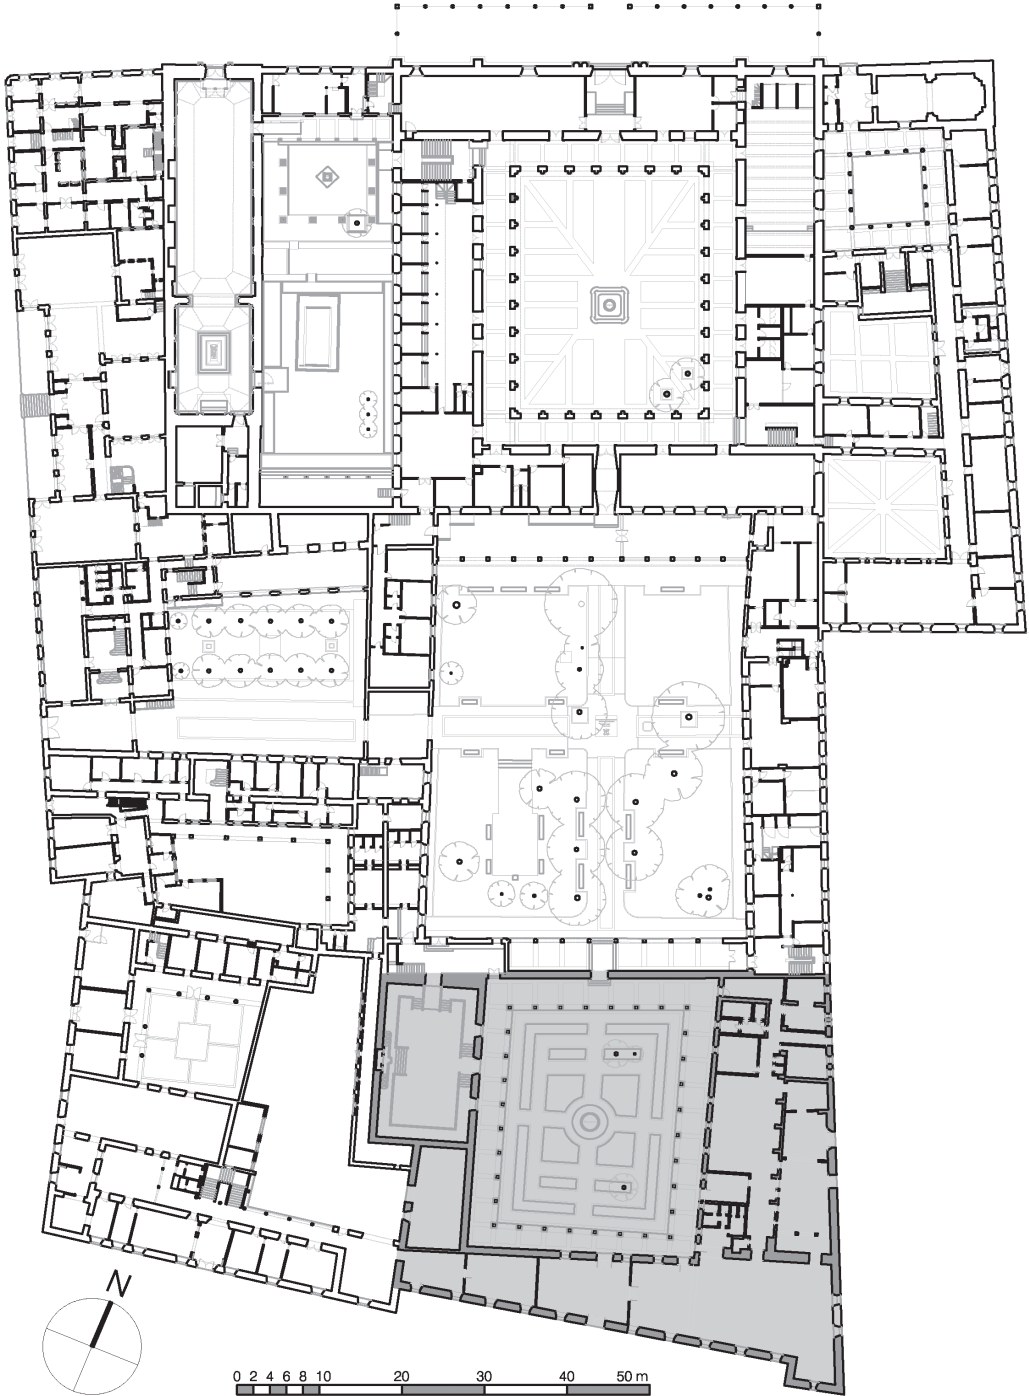
Figura 1. Ubicación del Colegio de San Jerónimo al sur de la Manzana fundacional, con el patio en el centro y el Paraninfo al oeste (Plano: UAH y el autor).

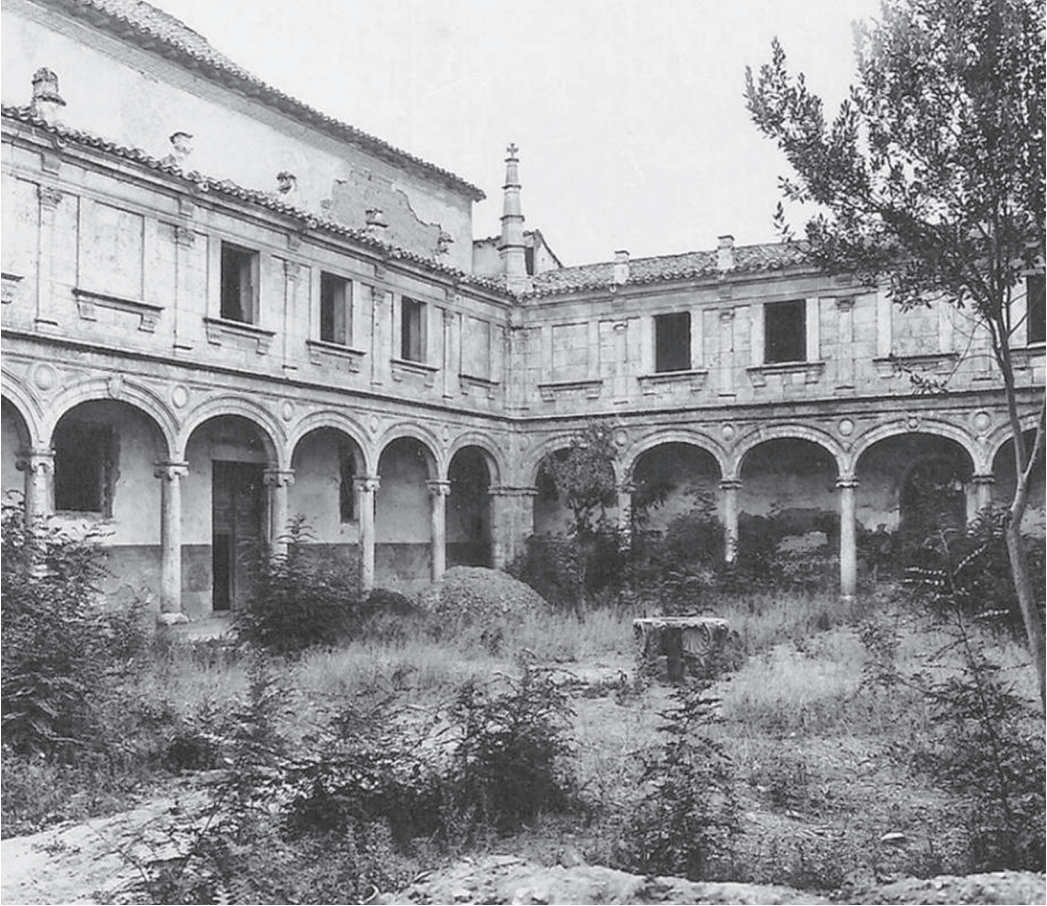
Figura 2. El patio hacia 1930, con los pináculos y las ventanas abiertas a ambos lados del acceso al paraninfo (Foto: AGA).

Durante ese periodo, los escolapios no llevaron a cabo intervenciones importantes en el patio, aunque sí algunas reformas, como la apertura de dos ventanas en su panda oeste, a ambos lados de la portada del Paraninfo (v. la fig. 2). No se ocuparon, sin embargo, de pavimentar el espacio central ni modificaron el solado de canto rodado, continuo y sin dibujos que entonces tenían las galerías.⁹

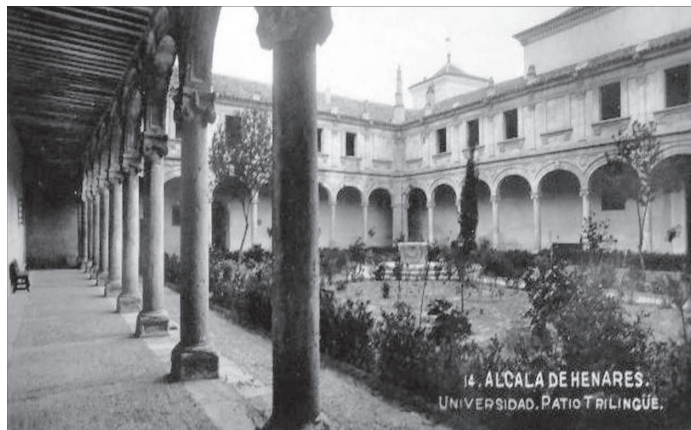
Figura 3. El patio hacia 1931 tras la intervención de Azpiroz (postal).

Un año después, José Azpiroz¹² intervino en el patio por encargo del Patronato, sustituyendo los solados de las galerías por los de canto rodado con dibujos y encintados de caliza que han llegado hasta 2017. También elevó el brocal de granito del pozo¹³ sobre una base circular escalonada de caliza de páramo, trazó cuatro pasos hacia ella desde los

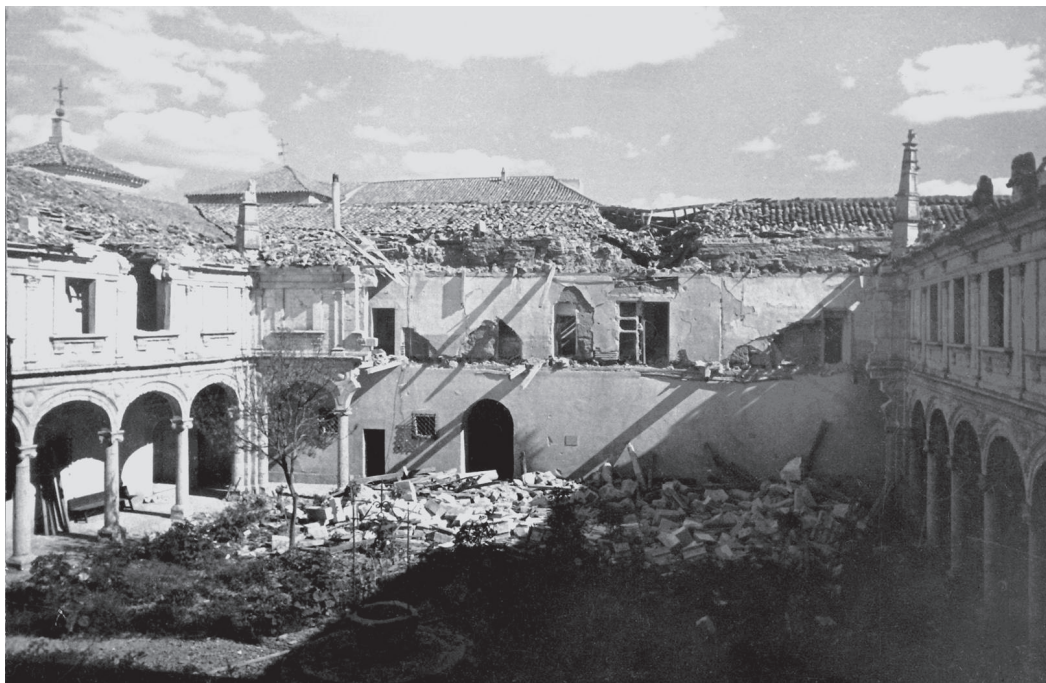
Figura 4. El patio tras el bombardeo de 1937 (Colección de José Félix Huerta Velayos).

En 1937, durante la Guerra Civil, el patio fue bombardeado y su panda sur se desplomó. Terminada la contienda, la nueva Dirección General de Turismo,¹⁴ encargó a José

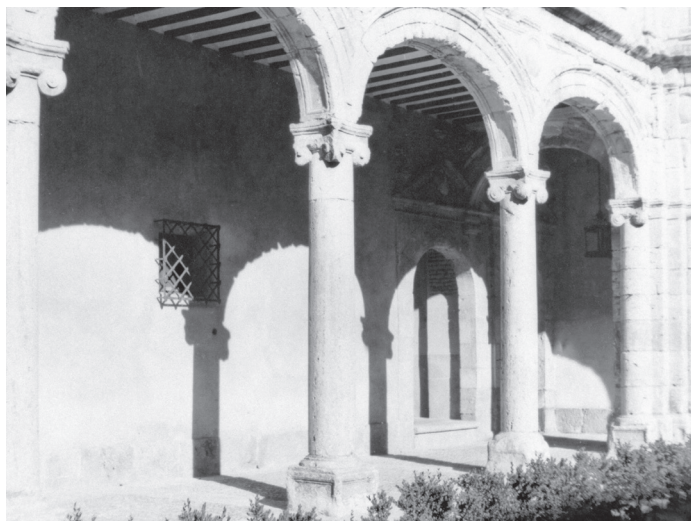
Figura 5. Esquina sureste, c. 1936 (Colección de José Félix Huerta Velayos).

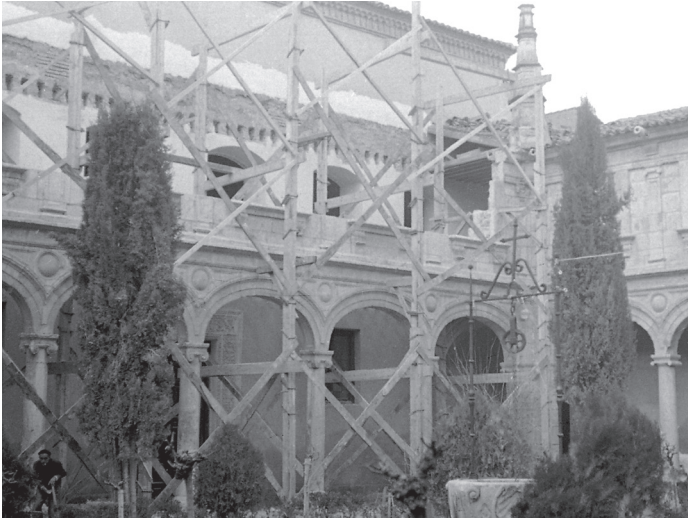
Figura 6. Obras de reconstrucción por anastilosis de la panda oeste, c. 1958 (Archivo González-Valcárcel).

Quizás la panda occidental, la del Paraninfo, había quedado inestable tras la intervención, porque entre 1958 y 1960,¹⁷ tras numerar sus sillares, González-Valcárcel la desmontó y la volvió a montar. Además, sustituyó sus forjados y cubiertas, así como elementos de algunas columnas,

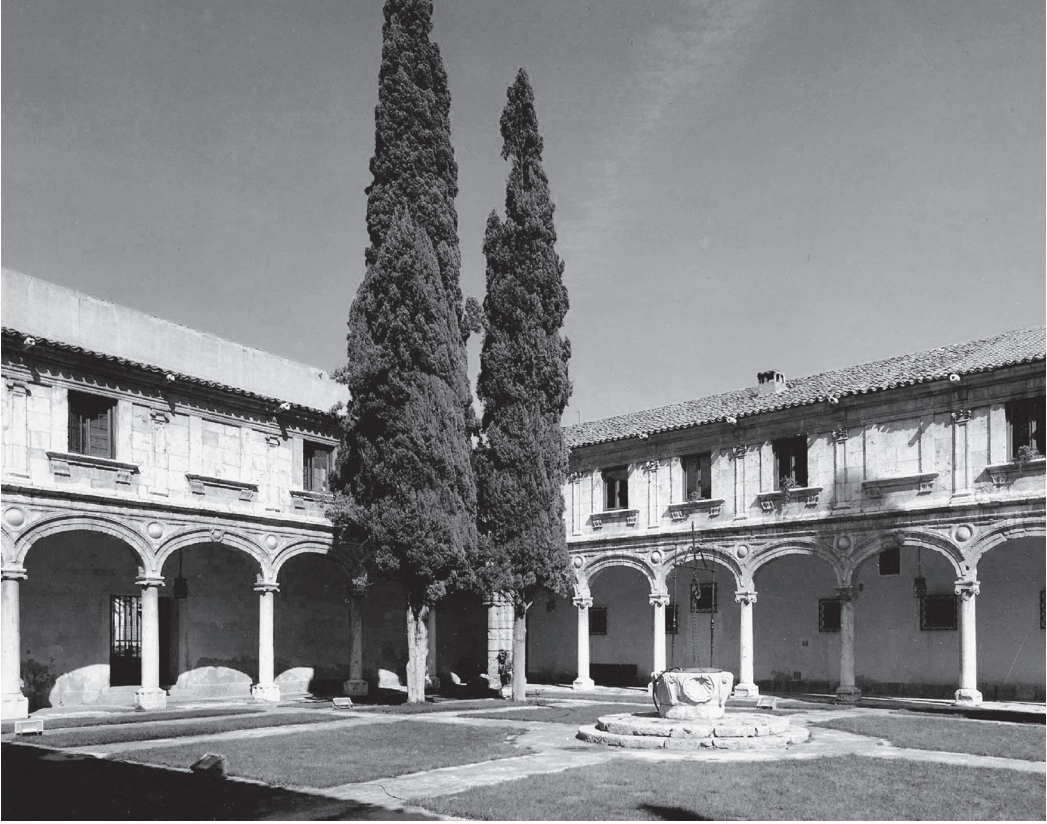
Figura 7. El patio tras la segunda intervención de González-Valcárcel, c. 1960 (Archivo González-Valcárcel).

simplificó las plantaciones de los parterres y eliminó los restos, ya muy deteriorados, de los machones de la crestería. Con ello, estableció el aspecto que tendría el patio durante el siguiente medio siglo.

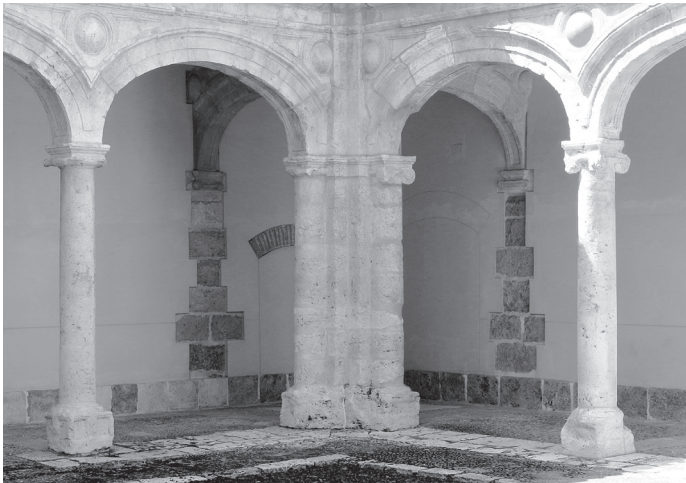
Las obras que se ejecutaron a continuación fueron adjudicadas a la empresa Trigemer. Los muros analizados por los arqueólogos se cubrieron con morteros monocapa amarillos, con aberturas que dejaban a la vista las pilastras de descarga de los arcos de las esquinas y algunos cajones de tapijal que siempre habían estado ocultos. Por otra parte, además de las juntas constructivas de los morteros, en el muro sur se marcaron los contornos de arcos, puertas y ventanas abiertas y tapiadas a lo largo del tiempo. Finalmente, la cantería se limpió con métodos agresivos que dañaron sus pátinas.¹⁹

Figura 8. Mortero monocapa y elementos estructurales vistos, 2008 (J. L. Quintana Gordon).

La Dirección General de Patrimonio Histórico de la Comunidad de Madrid detuvo las obras y ordenó sustituir los morteros por un nuevo revoco continuo de cal, para recuperar la imagen natural del patio.

Para retirar los morteros monocapa sin dañar los tapiales originales, se picaron aquellos hasta su base niveladora de mortero de cal, que se conservó. Sobre ella se aplicó un revoco tradicional, liso, lavado, continuo y muy claro, en referencia a los antiguos encalados del patio. Cada paño se ejecutó en una jornada laboral, de una sola vez, para evitar juntas.

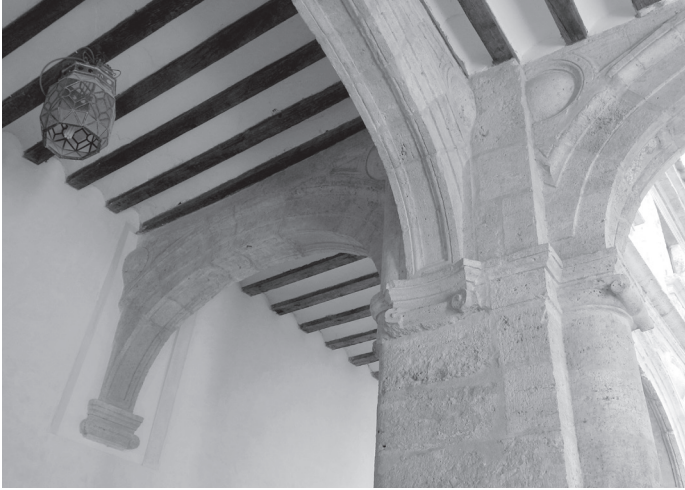
Figura 9. Revoco liso lavado con rebajes para resolver el desfase entre los arcos de esquina del siglo XVI y los sectores de muro reconstruidos en la Posguerra, 2016 (J. L. Quintana Gordon).

El revoco ocultó de nuevo los elementos integrados en los muros. Sus únicas discontinuidades fueron los rebajes necesarios para no cubrir el resto que aún se conserva de la yesería derecha de la portada original del Paraninfo, ni los encuentros de los arcos interiores de las esquinas con el muro levante, bien aplomado y construido en la Posguerra.

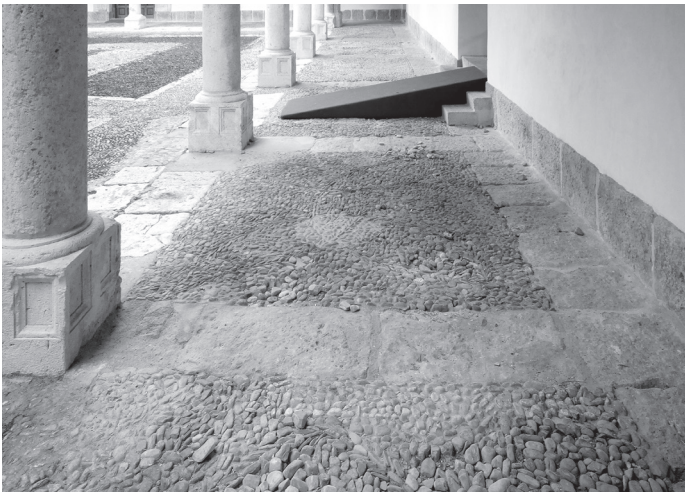
Pero quedaban problemas por solventar. Por una parte, la accesibilidad desde el patio de Filósofos, de crucial importancia en los actos académicos e institucionales a los que asisten personas con movilidad reducida. Estaba resuelta por una rampa enmoquetada provisional de excesiva pendiente, que invadía la galería norte interrumpiendo el recorrido perimetral del patio. Por otra, en las galerías faltaban muchas piezas de solado y había desniveles y parcheados que desfiguraban sus dibujos (v. la fig. 10). También se había perdido por completo el pavimento de los cuarteles excavados por los arqueólogos.

Figura 10. Rampa provisional y estado de los solados de las galerías, 2016 (J. L. Quintana Gordon).

Para resolver la accesibilidad desde el patio de Filósofos, se construyó en la galería norte del Trilingüe una plataforma a la cota de aquel (v. la fig. 13). Desde ella descienden dos rampas laterales hasta el solado restaurado de la galería ocupando casi todo el ancho de esta, y una escalinata hacia el espacio central. Esta disposición permite el recorrido perimetral continuo en el claustro, así como el acceso cubierto al Paraninfo por las galerías y el descubierto desde el espacio central.

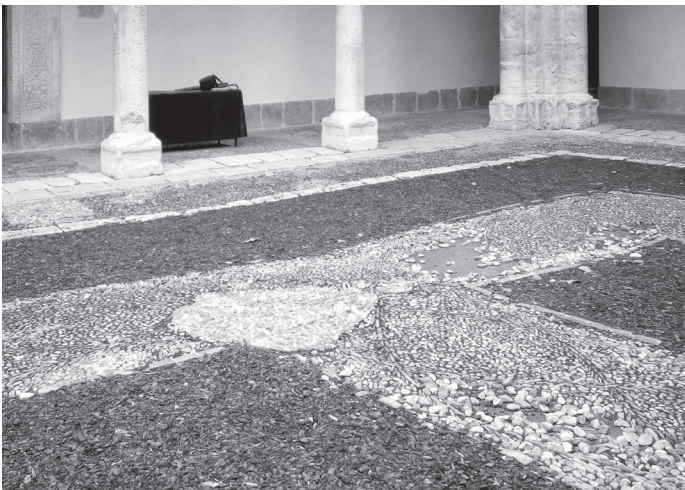
Además, el mal estado de los enchinados sobre tierra compactada del espacio central, muy deformados, disgregados y parcheados, representaba un grave riesgo de tropiezos y caídas para las visitas y para los asistentes a los actos académicos que pisaban habitualmente los parterres acelerando su deterioro.

No era posible restaurarlos ni reponerlos con la solución constructiva con la que se colocaron hacía más de ocho décadas, porque el uso intenso al que se ven sometidos en la actualidad los volvería a dañar de inmediato.

Figura 11. Mal estado de los solados con base de tierra aglomerada con morteros de cal en el espacio central del patio, 2016 (J. L. Quintana Gordon).

El pavimento del espacio central se sustituyó por un solado de canto rodado que mantiene el esquema geométrico y las simetrías del proyecto de Azpiroz y respeta los cipreses y los parterres menores de González Valcárcel. Descansa sobre una solera con pendientes hacia el centro que aleja las escorrentías de las galerías.

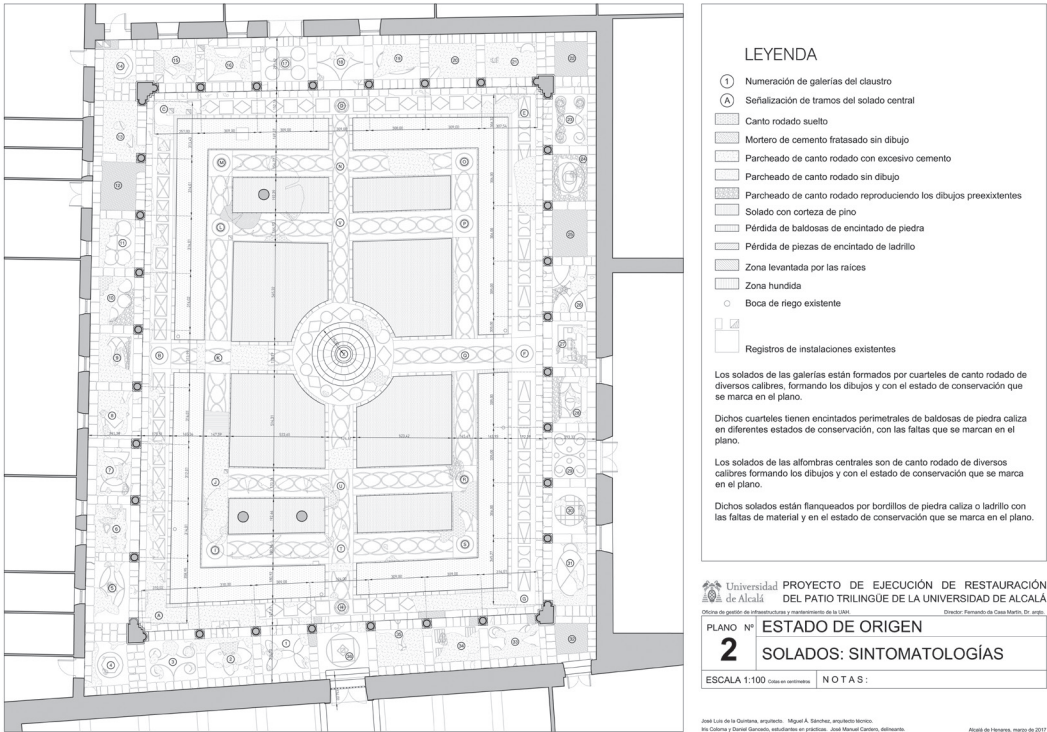
Figura 12. Proyecto de 2017. Estado de los solados (UAH y el autor).

Por todo ello, la Universidad y el Consorcio Alcalá de Henares Patrimonio de la Humanidad, financiaron su sustitución, así como la restauración de los solados de las galerías y la construcción de rampas accesibles desde el patio de Filósofos, a partir de un proyecto redactado en 2017.²¹

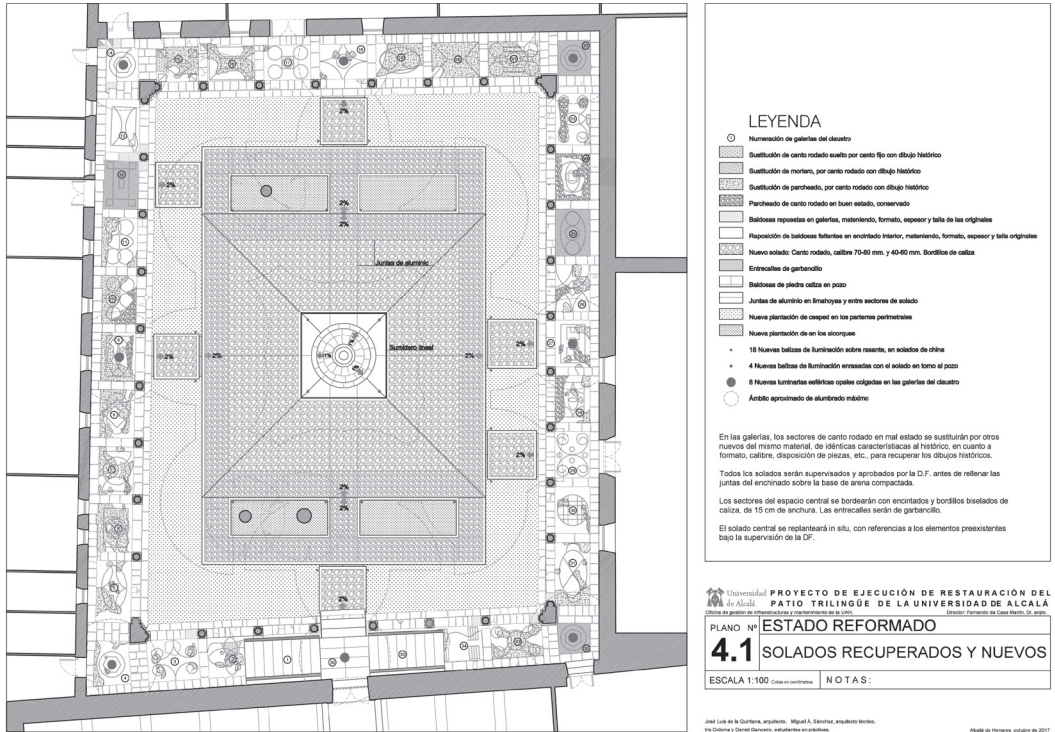
Figura 13. Propuesta de recuperación de solados y mejora de la accesibilidad (UAH y el autor).

El conjunto de plataforma, escalinata y rampas se trató como una estructura independiente de la renacentista, aunque integrada con ella por sus materiales, sus proporciones y su trazado. Todas sus piezas son de caliza maciza, a excepción de las baldosas abujardadas de gran formato y espesor con las que se solaron las rampas.

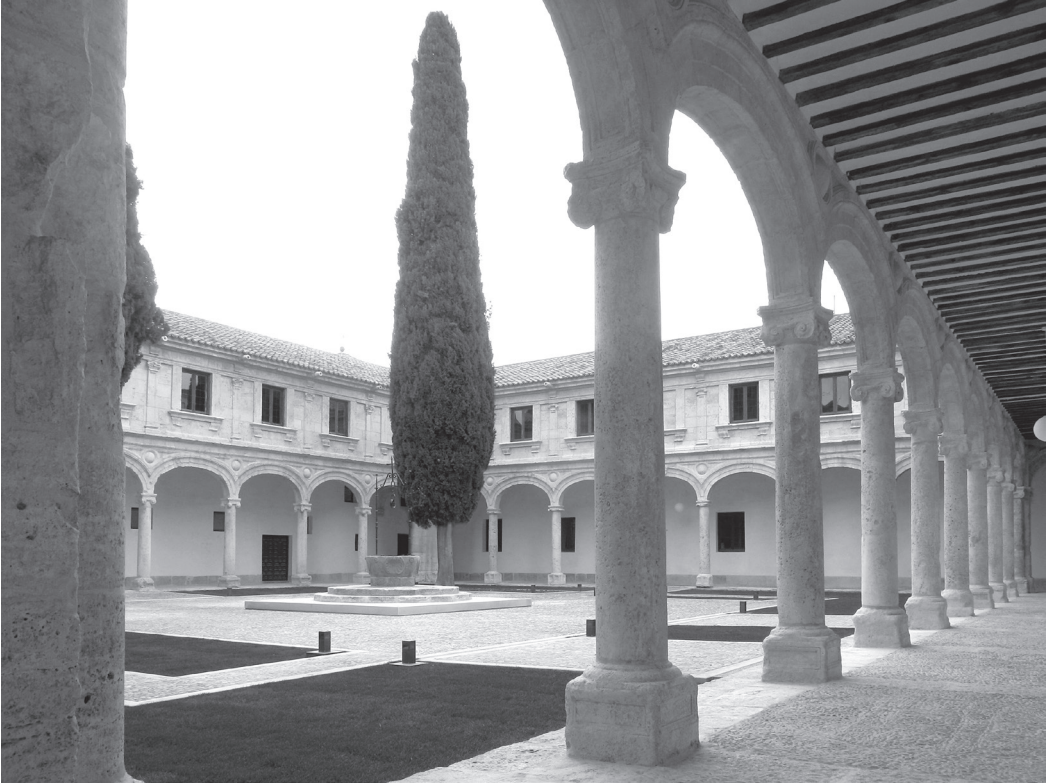
Figura 14. A la derecha, solado restaurado en las galerías con los dibujos recuperados, 2018 (J.L. Quintana Gordon).

Se eliminaron los parcheados de cemento de las galerías, protegiéndose con yeso los bordes de las zonas conservadas para evitar que se desmoronaran durante los trabajos.

Los sectores suprimidos se repusieron completando sus dibujos originales y los cuarteles perdidos se reconstruyeron.

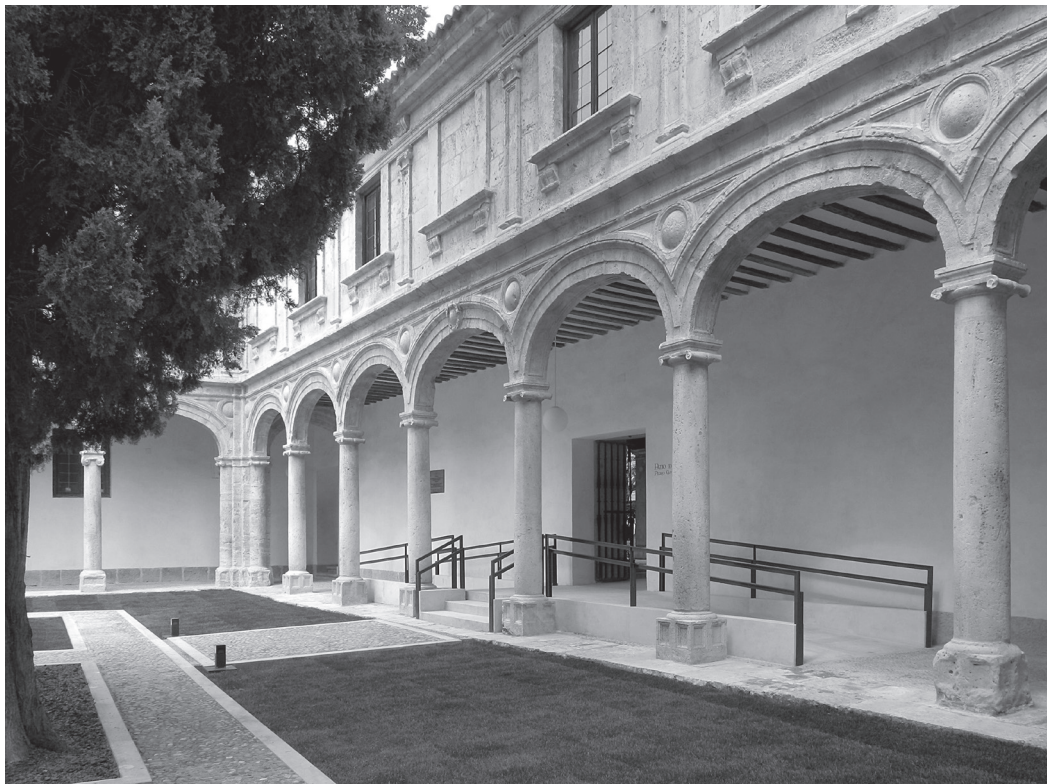
Figura 15. Nuevas rampas accesibles, con los rodapiés de piedra enrasados con los zócalos de la galería (J.L. Quintana Gordon).

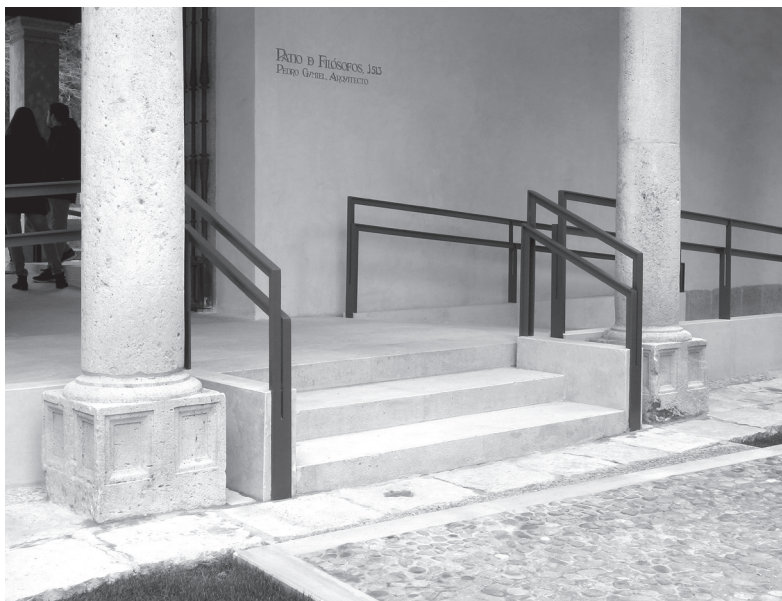
Figura 16. Acera exterior con las baldosas calizas recuperadas, 2018 (J.L. Quintana Gordon).

Las gruesas losas de caliza de páramo que se habían perdido en la acera exterior de las galerías, se reemplazaron por otras del mismo material y de igual espesor que aquellas, recuperando la continuidad del perímetro del patio.

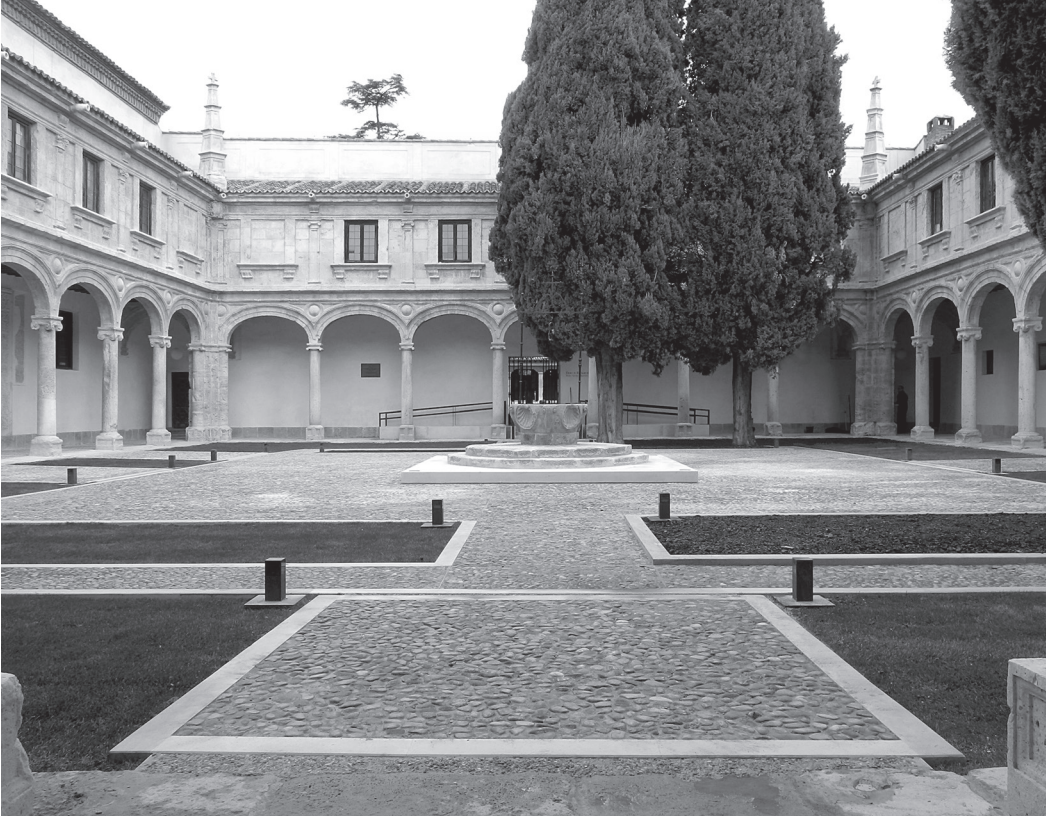
Figura 17. Solado y parterres recuperados. En primer término, paso desde las galerías al centro del patio, 2018 (J.L. Quintana Gordon).

Entre las galerías y el solado central se plantó una pradera de césped que alude a la vegetación de los claustros monásticos. Puede cruzarse sin pisarla por los seis pasos cuadrados de china con bordillos y encintados de caliza

que, alineados con los ejes del claustro y frente a dos de sus puertas, se dispusieron sobre ella (v. las figs. 15 y 17).
