# Radiografía del sustrato geométrico de los edificios. La iglesia de San Millán de Los Balbases, Burgos

Manuel Fortea Luna y Laura Elvira Tejedor

## EL CASO DE SAN MILLÁN DE LOS BALBASES

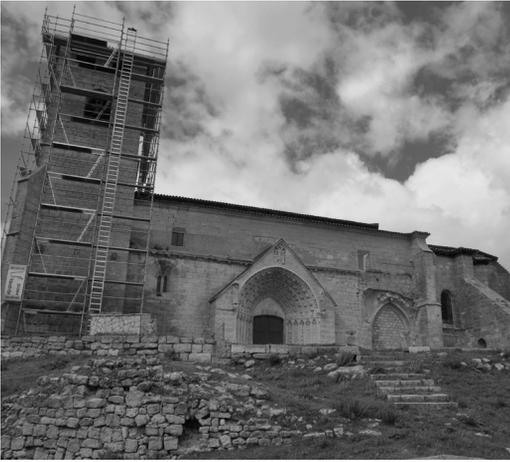
*Figura 1. Fotografía de la fachada sur de la iglesia de San Millán de los Balbases.*

Se trata de una iglesia de tres naves con cabecera poligonal y torre a los pies. En la fachada sur destacan el cuerpo adelantado de la portada principal de acceso y restos de construcciones desaparecidas (fig. 1). Por el lado norte, el muro de fachada es un paramento prácticamente liso (fig. 2).

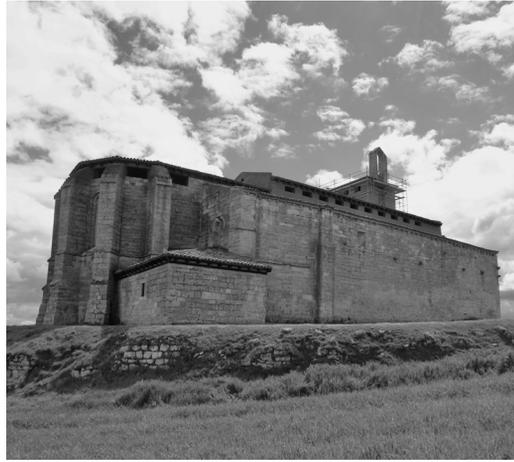
*Figura 2. Fotografía de la fachada norte y parte de la cabecera.*

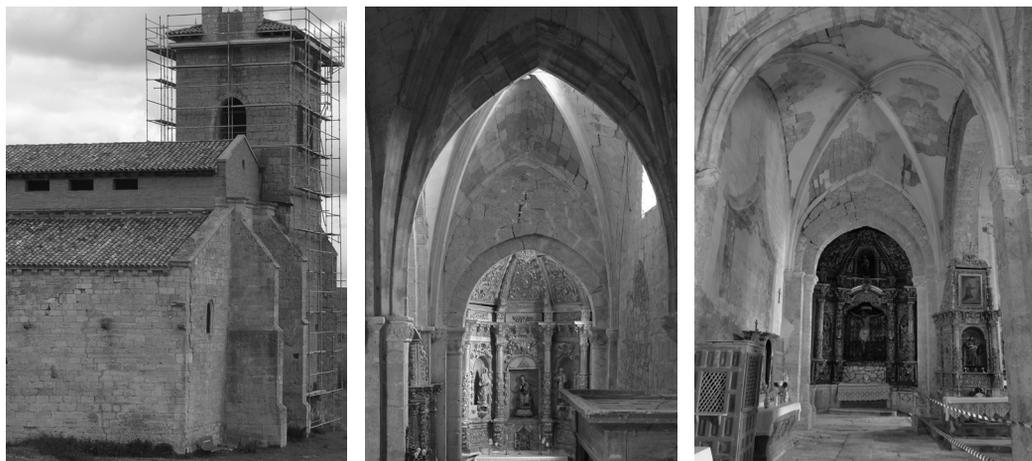
*Figura 3. Fotografía en detalle de la esquina noroeste en la que destacan la torre situada en el tramo de la nave sur, los dos grandes estribos de la parte central del hastial oeste y la cubierta de la nave central que se eleva por encima de la lateral sobre un levante de época moderna.*

*Figura 4. Fotografía del tramo previo a la cabecera de la nave norte.*

*Figura 5. Fotografía del tramo previo a la cabecera de la nave sur.*

Estructuralmente la iglesia es de bóvedas de cantería apoyadas en los muros perimetrales y en los pilares interiores. Las cubiertas son de época relativamente reciente y están resueltas con estructura de madera. La cubierta de la nave central se eleva por encima de las laterales sobre un levante de ladrillo de época moderna (fig. 3).

En el momento de la realización del estudio, las fábricas estaban afectadas de forma generalizada y las lesiones estructurales eran apreciables a simple vista (figs. 4 y 5). Aunque en este artículo no se dan más detalles del análisis patológico realizado, sí que es necesario hacer un inventario riguroso y completo de todas estas lesiones porque una correcta interpretación de su situación, forma y desarrollo aportan información igualmente fundamental para determinar los orígenes del problema y predecir el comportamiento de la estructura.

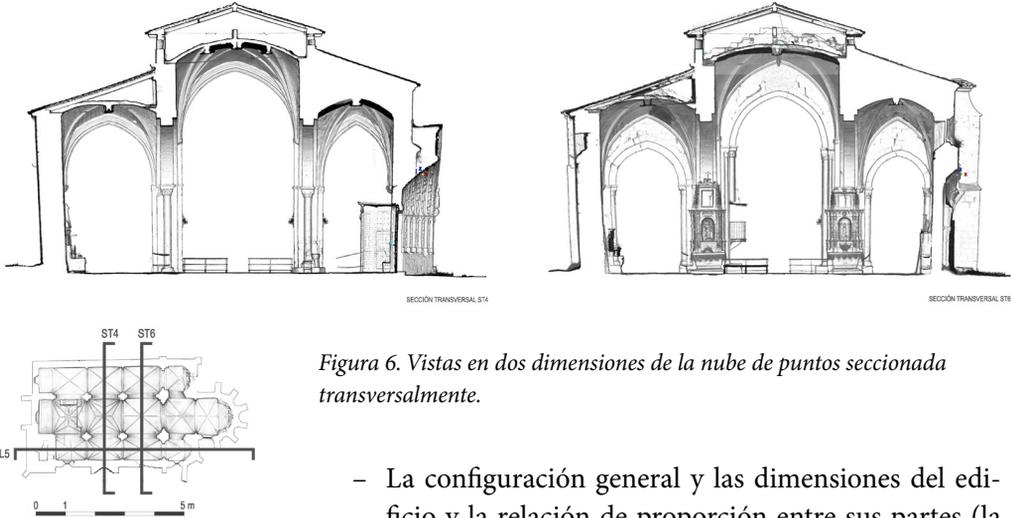
Figura 6. Vistas en dos dimensiones de la nube de puntos seccionada transversalmente.

Por ejemplo, de las secciones realizadas a la nube de puntos que se muestran en la figura 6, se puede extraer la siguiente información relevante:

- La configuración general y las dimensiones del edificio y la relación de proporción entre sus partes (la anchura desigual de las naves laterales, dónde hay y dónde no hay contrarrestos, etc.)

- Las características de los elementos portantes (el espesor de la plementería de las bóvedas y la sección de los nervios, el espesor de los muros y los contrarrestos, etc.), es decir, datos sobre la sección resistente.

- Los añadidos o alteraciones que sirven para identificar momentos constructivos diferentes, que tienen que ver con la evolución del estado de equilibrio.

- Los desplomes y deformaciones más significativas (la inclinación más acusada del muro norte y la consiguiente deformación del arco fajón y las bóvedas de esa nave).

- Los posibles factores que están repercutiendo negativamente en la estabilidad de las fábricas (la estructura de la cubierta, si hay sobrecargas en las bóvedas, etc.)

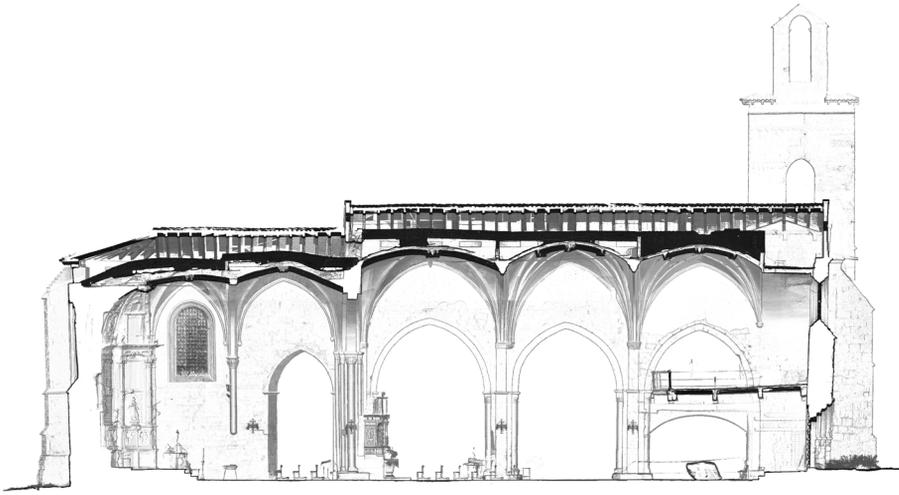
Figura 7. Vista en dos dimensiones de la nube de puntos seccionada longitudinalmente por la nave central.

Del gráfico que se muestra en la figura 7, correspondiente a una proyección en dos dimensiones de la sección longitudinal por la nave central, se deduce la siguiente información:

- Las bóvedas de la nave central y las de la cabecera son de estilos, altura y espesor diferentes, lo que indica, probablemente, que se construyeron en distinta época o por distintos maestros.
- El coro de estructura de madera, que se ubica a los pies de la iglesia, tiene una flecha importante. Además, apoya sobre un arco muy rebajado situado entre pilares.
- En la bajocubierta, en color negro, se ve seccionada la viga de hormigón que carga sobre las bóvedas. Se trata de un resto obsoleto de una estructura de cubierta anterior que apoyaba en dicha viga (fig. 8 y 9).
- Otras anomalías (el hueco abierto a posteriori entre el presbiterio de la nave central, errores de replanteo en la construcción, amputaciones, etc.)

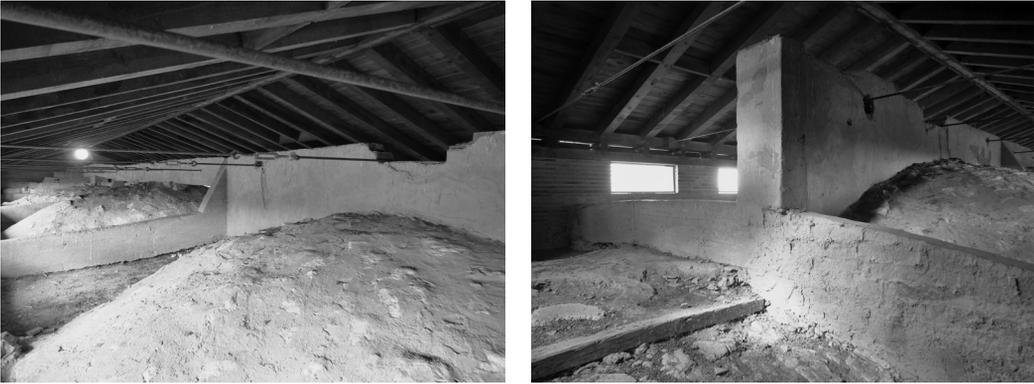
*Figuras 8 y 9. Fotografías del interior de la bajocubierta de la nave central*

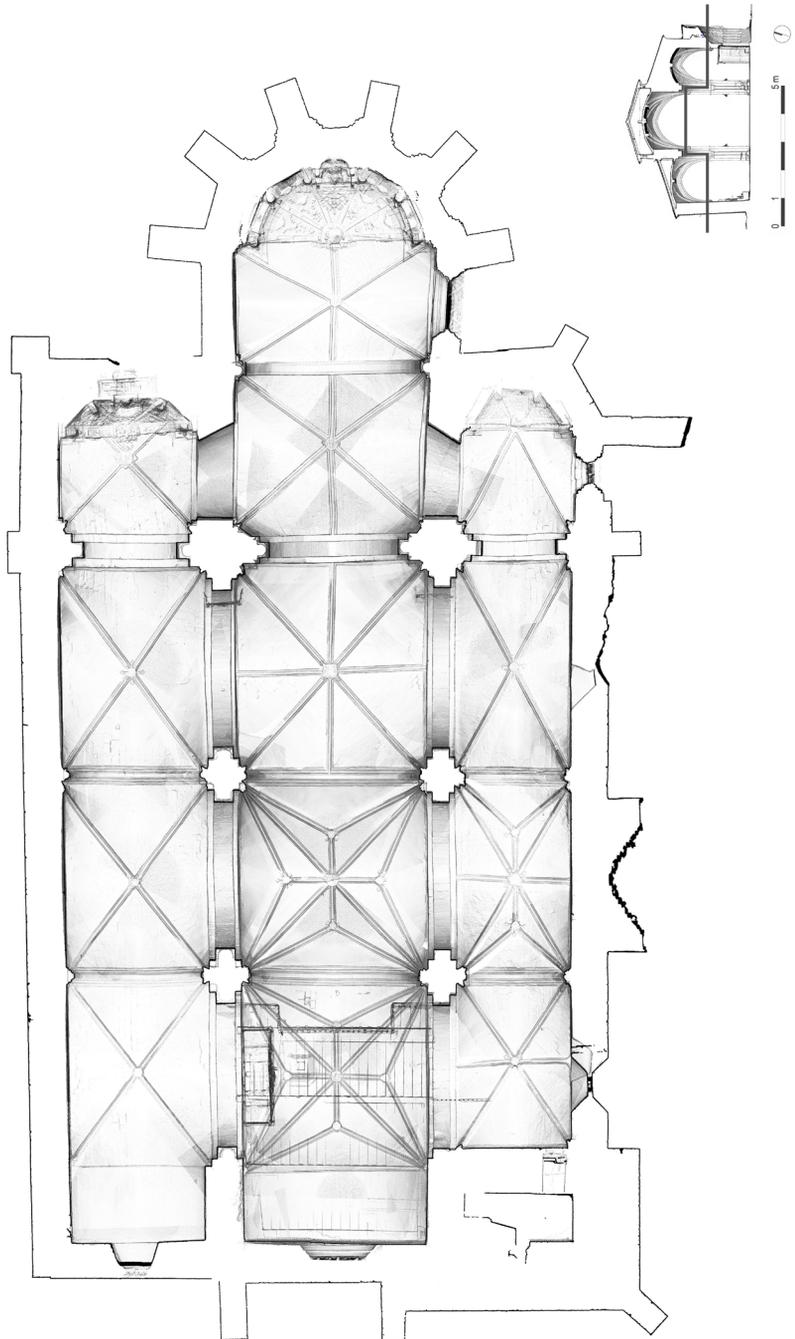
*Figura 10. Vista en dos dimensiones de la nube de puntos proyectada en planta seccionada a la altura de las bóvedas.*

La figura 10 representa un corte en planta realizado a la nube de puntos a la altura del arranque de las bóvedas con la proyección de éstas. Desde el punto de vista estructural, se puede observar lo siguiente:

- La planta es de tres naves con cabecera poligonal con presbiterio. Las crujías de las naves laterales son desiguales y sus ábsides tienen distinta forma.
- Todas las bóvedas son de crucería con nervios, salvo las del tramo de los pies de la nave central y la nave norte, que están cubiertas con una pequeña bóveda de cañón. Los diseños de las bóvedas de crucería son todos diferentes, con mayor o menor complicación en la traza.
- En el tramo de los pies de la nave sur se levanta la torre, que contribuye a estabilizar esa parte.
- En cuanto a los contrarrestos, la cabecera dispone de estribos en las aristas, el muro sur tiene elementos que hacen las veces de contrafuerte, el muro norte no tiene ningún estribo y en el alzado oeste hay dos, uno de ellos no alineado con la línea de pilares interiores.
- Los pilares de la embocadura de la cabecera son de mayor sección que el resto.

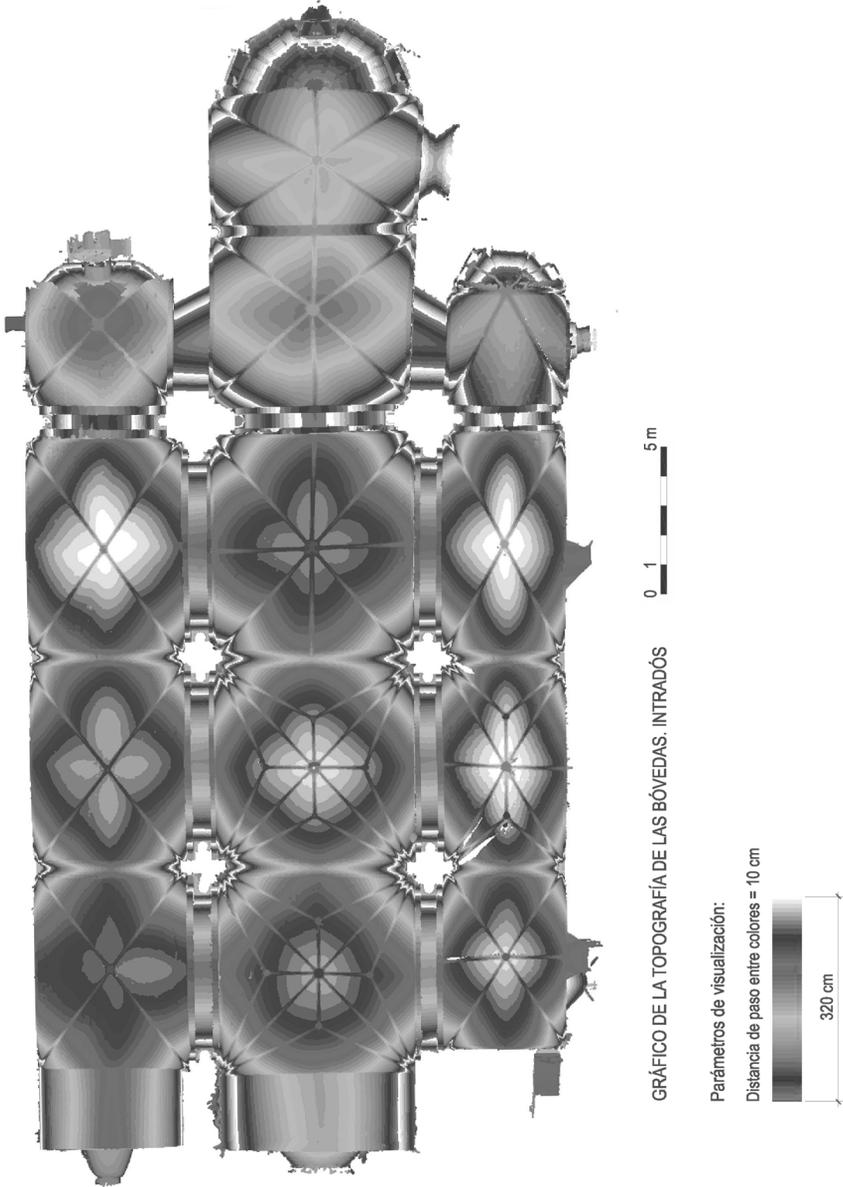
Figura 11. Gráfico de la topografía del intradós de las bóvedas.

En el gráfico de la figura 11 se ha representado la topografía de las bóvedas con una distancia de paso entre tonos

de gris de 10 cm. De la correcta interpretación de este gráfico se extrae la siguiente información:

- Las bóvedas no están afectadas significativamente en su geometría, que es lo mismo que decir que no están afectadas en su comportamiento estructural y, por tanto, en su estabilidad.
- Salvo el tramo de los pies de la nave norte, en el que se refleja una pérdida de simetría significativa. No casualmente, esta es la zona donde hay lesiones activas detectadas por los restos de mortero caídos en el suelo.

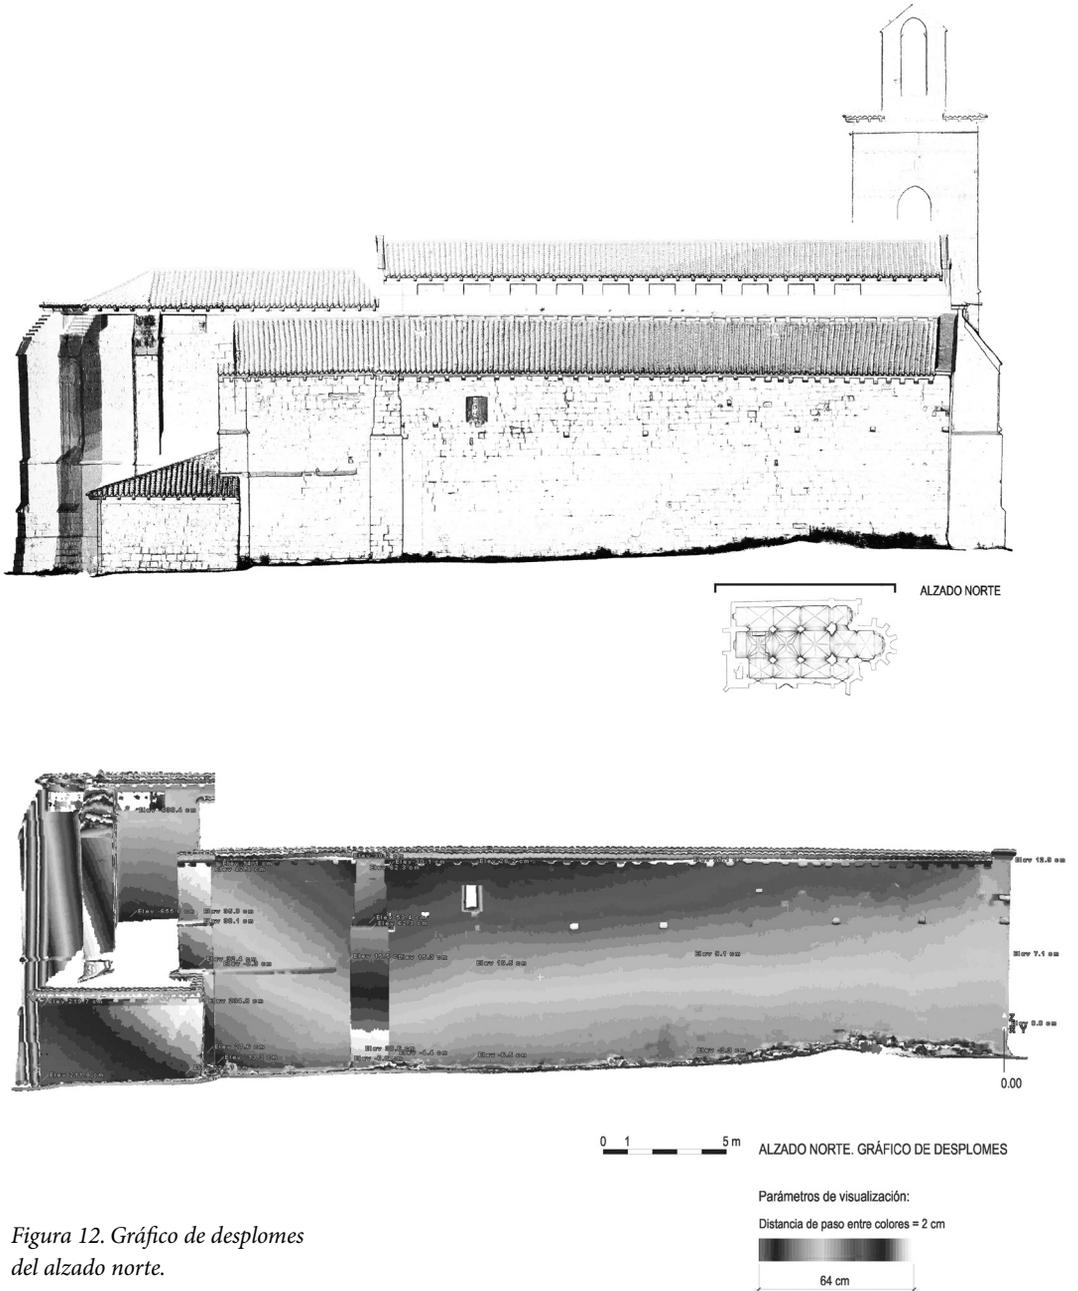
Figura 12. Gráfico de desplomes del alzado norte.

En la figura 12 se muestra, a modo de ejemplo, el gráfico de desplomes del muro norte.

Obsérvese que, a menos espacio entre curvas, mayor inclinación del muro. En este caso, los mayores desplomes coinciden con el estribo, que está alineado con los soportes situados en la embocadura de la cabecera.

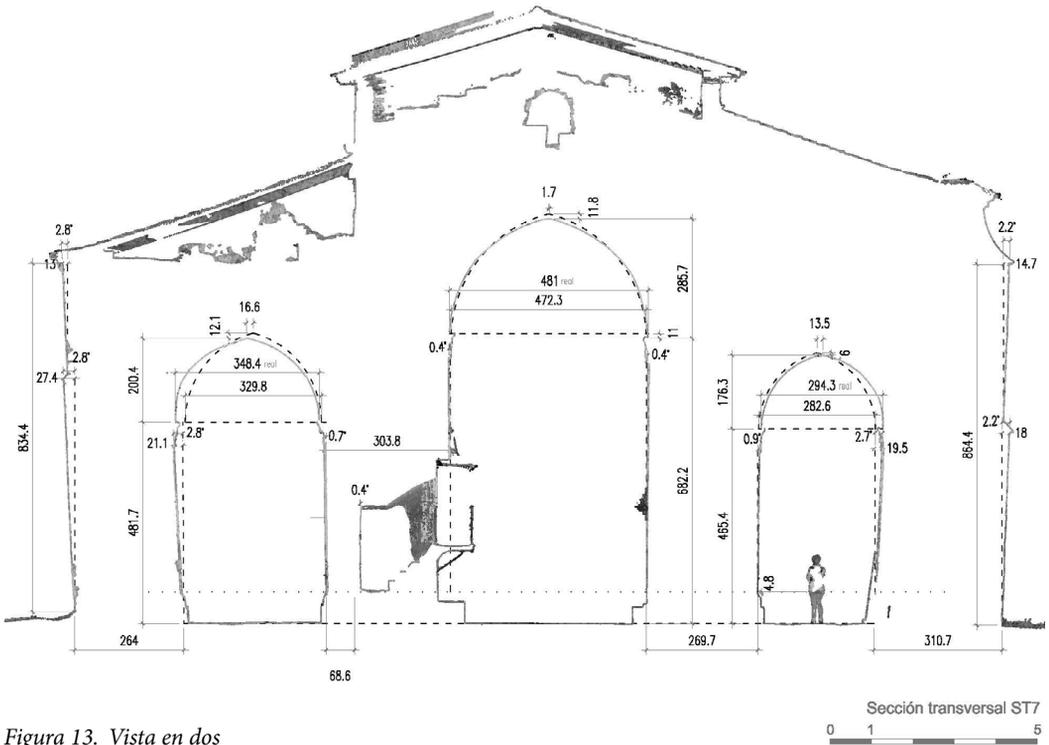
Figura 13. Vista en dos dimensiones de una rebanada vertical de la nube de puntos con el dibujo superpuesto de la geometría teórica y las deformaciones acotadas.

En el ejemplo de la figura 13 se ven en color gris los puntos contenidos en la rebanada realizada a la nube que «dibujan» la sección real por un determinado plano. En línea discontinua se ha representado la geometría teórica, la que resulta de corregir los desplomes de los muros y pilares y las deformaciones de los arcos.

Datos que se obtienen del análisis comparativo de esta sección:

- Todas las deformaciones se producen hacia el exterior de forma simétrica respecto del eje longitudinal de la iglesia, aunque más acentuadas en el lado norte.

- El desplome del muro norte es de  $2,8^\circ$  que equivale a un desplazamiento horizontal acumulado en la cabeza de 40,4 cm a una altura de 8,34 m.
- El desplome del muro sur es algo menor, de  $2,2^\circ$ , que equivale a un desplazamiento horizontal acumulado en la cabeza de 32,7 cm a 8,64 m de altura.

- El arco de la nave lateral norte pasa de tener una luz teórica de 3,30 m a 3,48 m (aumento de 18 cm).
- El arco de la nave lateral sur pasa de tener una luz teórica de 2,82 m a 2,94 m (aumento de 12 cm).

- A pesar de ampliarse la luz notablemente, las claves de estos arcos de traza apuntada no tienen un descenso demasiado acusado (12 cm en el arco norte y 6 cm en el arco sur).

- Los pilares también están desplomados hacia el exterior en valores menores a un grado. Hay que destacar que el pilar donde se encuentra el púlpito presenta un abombamiento en la zona de la perforación realizada para instalar la escalera.

- Nota importante: el pavimento y los arranques de las bóvedas están nivelados. Con este dato se descartaría el asentamiento diferencial como causa de las patologías.

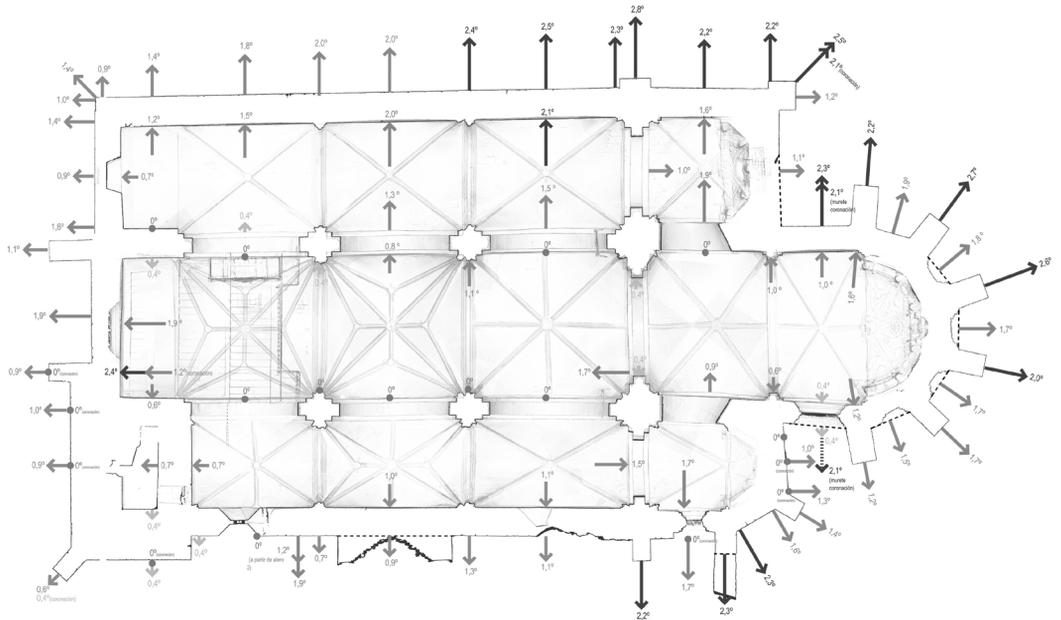
Desplomes de los muros según el ángulo de inclinación

Figura 14. Esquema en planta con la representación de los vectores de desplazamiento de las coronaciones de muros y pilares.

Los ángulos de giro de los muros y los apoyos, conocidos por las mediciones realizadas en el proceso de disección del edificio explicado anteriormente, se han plasmado en una única planta (fig. 14). Estas inclinaciones se han representado mediante vectores escalados según su magnitud y a los que también se les ha dado un tono más oscuro cuanto

mayor es su valor. De esta manera, se obtiene un diagrama que permite analizar los desplazamientos en conjunto y entender con un golpe de vista dónde y cuánto se ha movido el edificio.

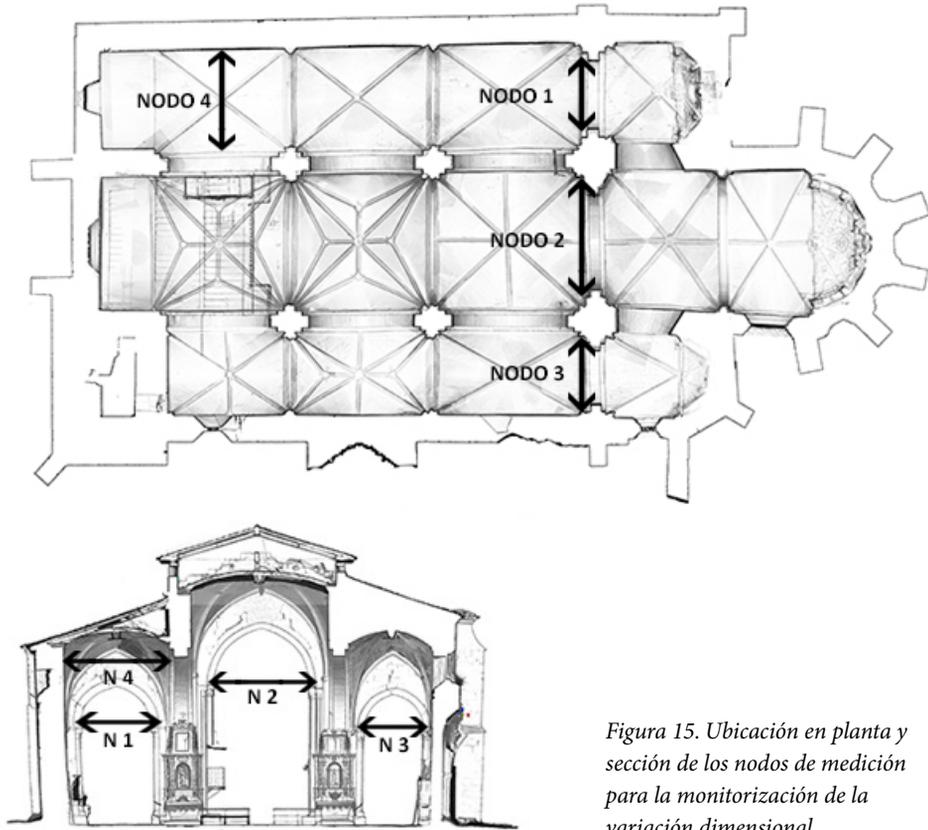
Figura 15. Ubicación en planta y sección de los nodos de medición para la monitorización de la variación dimensional.

En el caso de San Millán de Los Balbases, para realizar el seguimiento de las variaciones dimensionales en tiempo real se instalaron cuatro dispositivos de medición remota y periódica, que estuvieron en funcionamiento durante un año (fig. 15).<sup>2</sup> Estos dieron las mediciones plasmadas en el gráfico de la figura 16. Del análisis exhaustivo de estos datos, teniendo en cuenta las variaciones de temperatura tomadas con un nodo instalado al tal efecto y la velocidad de los desplazamientos, se pudieron extraer las siguientes conclusiones:

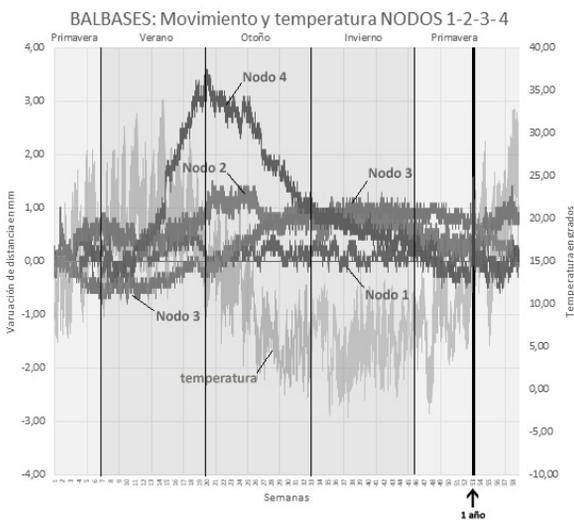
Figura 16. Gráfica con las mediciones obtenidas por los nodos de medición de distancias y temperatura.

Al cabo de un año de monitorización, a pesar de haberse registrado movimientos positivos y negativos, todos los

los nodos han vuelto a su posición inicial, salvo el nodo 2 (nave central) que ha experimentado un aumento de 0,8 mm. Destaca el movimiento del nodo 4 (tramo de los pies de la nave norte), desproporcionado en relación a los movimientos registrados por los otros nodos. Por otro lado, los nodos 1, 2 y 3 parecen moverse independientemente de las oscilaciones térmicas. Sólo el nodo 4 parece tener alguna relación con los cambios de temperatura, pero con un decalaje de más de 40 días.

En resumen, el arco central de la cabecera (nodo 2) tiende a abrirse, perjudicando consecuentemente a los arcos de las naves laterales, y la bóveda del tramo de los pies de la nave norte (nodo 4) es la que ha experimentado mayores deformaciones, aunque al final del periodo de estudio ha vuelto a su valor inicial. Es de suponer que esta bóveda es más inestable y sensible a las variaciones estacionales de temperatura.
