Descodificando Gaudí: Los cromatismos de la Casa Batlló de Barcelona

Àgueda Serra Clavera

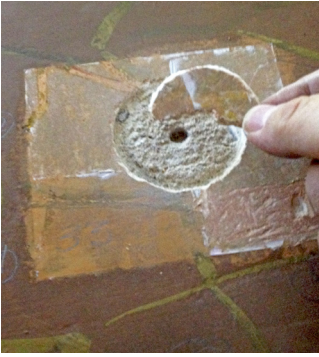
Figura 6. Probeta patrón para ensayo con cámara de infrarrojo y muestras observadas con luz visible y con infrarrojo.

Con el objetivo de realizar ensayos no destructivos se probó la reflectografía de infrarrojo con el fin de estudiar los estratos ocultos por las pinturas actuales. Ésta es una técnica de uso habitual en estudios previos aplicados por ejemplo en restauración de pintura de caballete y permite exponer a radiaciones infrarrojas las superficies a analizar para detectar los estratos subyacentes de las capas pictóricas. Las muestras que se analizaron mediante esta técnica correspondían a las paredes de la Casa Batlló y se examinaron con cámara fotográfica monocromática y sensible con filtros tanto ultravioleta (UV) como infrarrojo (IR), procesando la radiación reflejada. Tras diferentes intentos con longitudes de onda distintos y colocando filtros de color diversos, se llegó a la conclusión de que la pintura acrílica moderna sobrepuesta no permitía ver las capas inferiores, fueran de la naturaleza que fueran, determinando que esta técnica analítica no era efectiva en este caso (fig. 6).

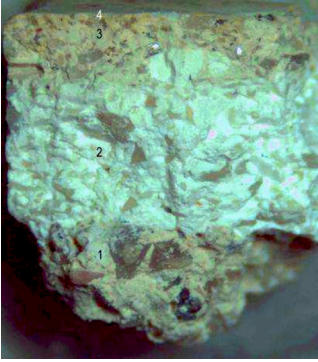
Figura 9. Sección estratigráfica de estuco de cal ocre.
