Torres de homenaje, de defensa o de vigía: disparidad de criterios y de soluciones estéticas en las actuaciones de restauración en las últimas décadas

Raquel Lacuesta Contreras

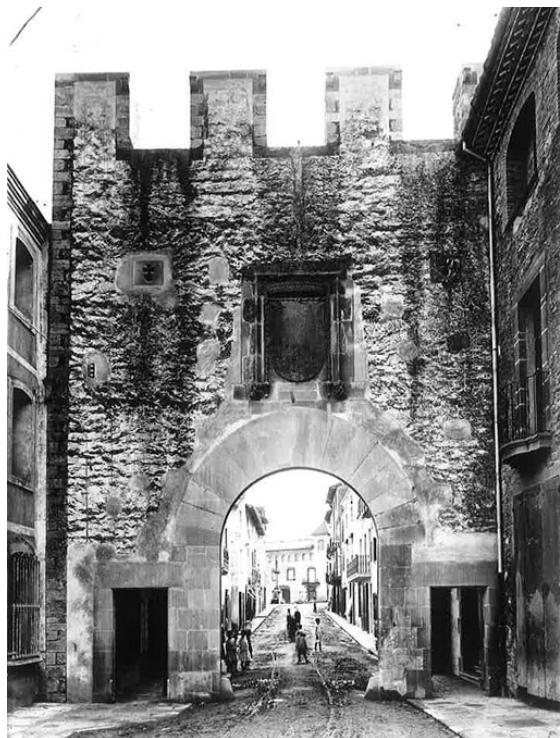
Figura 1. La torre de defensa del portal de Centelles, con el aspecto que quedó en 1919, tras la restauración de Jeroni Martorell Terrats. (Ribera, SCCM-SPAL, 1921).

A punto de ser destruida totalmente en 1917 para dar paso al tráfico rodado, esta torre-portal de defensa, de mediados del siglo XVI, debe su conservación a la rápida actuación del arquitecto Jeroni Martorell Terrats, jefe del Servicio de Catalogación y Conservación de Monumentos creado por la Mancomunitat de Catalunya en 1914 y financiado por la Diputación de Barcelona. Esto obligó al Ayuntamiento a detener la demolición, y al arquitecto a dar una solución digna e inteligente: abrió en el muro de la torre sendos pasos laterales para los viandantes, enmarcados por dintel y jambas de sillería, y respetó la abertura central, en arco de dovelas de piedra, para los vehículos. Además, recuperó el nivel de la azotea primigenia y las almenas que se habían cegado para construir un desván cubierto con tejado. Esta restauración bebe de las fuentes de la emblemática intervención del arquitecto italiano Camillo Boito, quien en 1861 había abierto dos portales ojivales (siguiendo el lenguaje de la época) en la *Porta Ticinese* de Milán, que conservaba un arco central de medio punto. Boito, en aquel entonces, fue

Entre 1986 y 1988, el mismo SCCM realizó una intervención importante para reponer o restaurar aquellos elementos constructivos o escultóricos que se habían ido degradando, con el fin de mantener y dar realce a la restauración de 1919. Se trataba, pues, de una restauración de la restauración, que dirigió el arquitecto jefe del Servicio, Antoni González Moreno-Navarro.¹

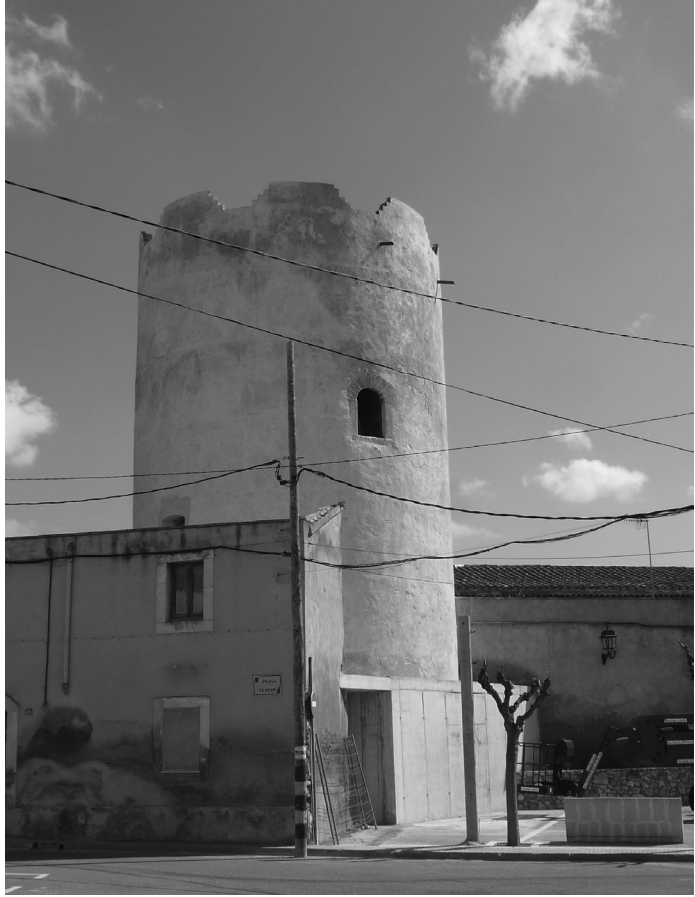
Figura 2. Olèrdola. Torre del núcleo urbano de Moja, restaurada, con la casa anexa delante y otras edificaciones alrededor (SPAL, Diputación de Barcelona, 2011).

Cuando se iniciaron las obras en 2004, la torre de Moja no se podía ver en toda su altura porque las construcciones domésticas adosadas lo impedían. El proyecto tuvo como finalidad restaurar, revalorar y mostrar la torre como un elemento de arquitectura monumental de primer orden; un hito visible desde numerosos puntos del territorio, como corresponde a un pasado ligado a la vigía y a la defensa. La obra realizada en una primera fase implicó la consolidación de la base de soporte de la torre, la restauración de sus fábricas, como fachadas, almenas y cubierta, y la recuperación de los enlucidos de la piedra de los muros, que se habían perdido en parte y que se reprodujeron con la mayor fidelidad posible. Para nosotros, este aspecto contribuía a devolver a la torre su dignidad y esplendor; para los amantes de la piedra vista, aunque fuera mampostería ordinaria pensada para ser recubierta de mortero, esta manera de actuar creó alguna polémica. En la fase siguiente se

restauró la casa anexa, cuya fachada se conservó por formar parte de la trama urbana, y se trabajó en la azotea. Era importante conservar la mayor parte de las edificaciones que rodeaban la torre y no pretender, como en algún momento alguien soñó, dejarla aislada como debió estar allá por el año 981. En 2020, el servicio redactó un plan director de usos para aprovechar la casa como sala polivalente y acondicionar el interior de la torre para poder subir a cada piso y al terrado-mirador superior para gozar del paisaje. El arquitecto José Luis Sanz Botey, hoy jefe del servicio, redactó el proyecto y dirigió las obras, con la colaboración de Joan Casadevall.²

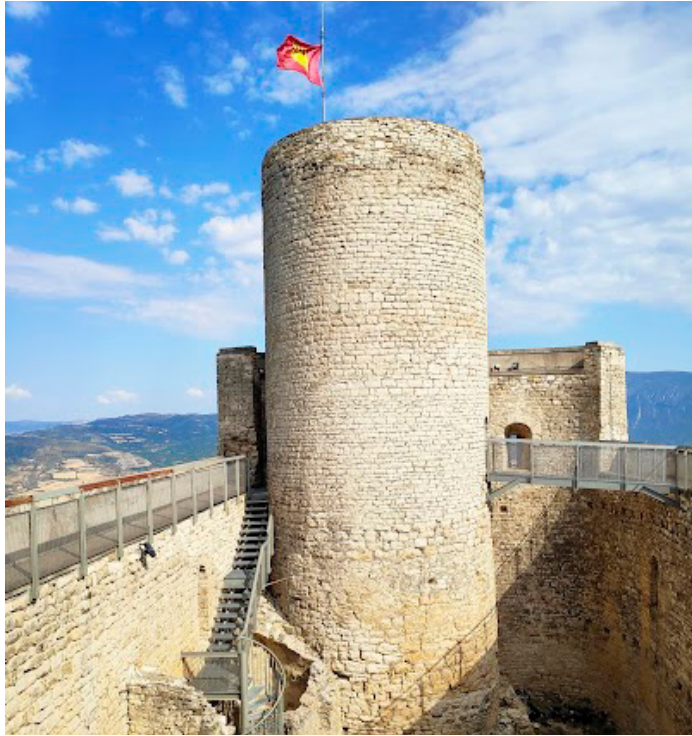
Figura 3. Torre del homenaje del Castillo de Mur, después de la restauración, con nuevo coronamiento, barandillas y escalera de acceso (Joan Àngel Frigola, 2015).

el trazado de las dependencias interiores y la secuencia de su ocupación y su abandono, que coincidió con la Guerra Civil Catalana y la Guerra del Pallars, en el siglo XV. Las obras consistieron en la consolidación de muros y acabados de remate, que eran las partes más deterioradas. En una primera fase (1989-1991) se consolidó la bestorre residencial del ángulo de poniente, hueca por la cara interior, y se procedió a «...la restitución de coronamientos, la restauración de ventanales, la construcción de una nueva cubierta y la disposición de unos forjados estructurales que aseguraran su estabilidad sobre el arco de medio punto». También se colocaron barandillas metálicas en los adarves o caminos de ronda de la fortaleza, en todo su perímetro. La otra torre, la maestra o del homenaje, de dieciséis metros de alzada, fue consolidada con los mismos criterios que el castillo y la bestorre, rematando la parte superior con losas de protección y conservando a la vista la fábrica de hiladas horizontales de sillarejo de los muros. En Mur, aunque existió un intento de darle a la fortaleza un aire violletiano reflejado en una maqueta, la cosa no llegó a tanto, y la supuesta

historia constructiva del conjunto quedó congelada, pues, en la maqueta. El criterio de mantener la torre en la forma lo más aproximada posible a su origen prevaleció sobre cualquier otra alternativa. Los elementos añadidos, como las escaleras y barandillas, no distorsionaron el paisaje, ya que las mismas características del castillo permitieron una actuación cargada de discreción.

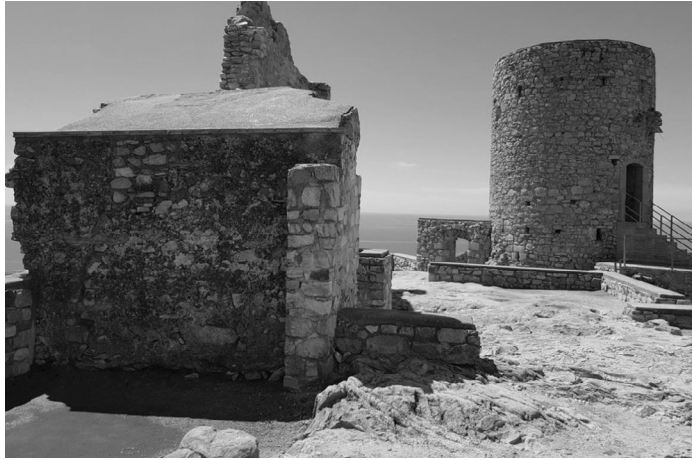
Figura 4. Castillo y Torre Mayor de Burriac (Cabrera de Mar), con el acceso adaptado para la visita pública y los muros protegidos con hormigón en 1994 (Diputación de Barcelona, 2021).

Documentado en 1023, el castillo fue comprado en 1990 por el ayuntamiento de Cabrera de Mar. Poco tiempo después, la Generalitat de Catalunya y el mismo ayuntamiento iniciaron su recuperación, que implicó la excavación arqueológica. Los trabajos de consolidación y restauración del recinto se ejecutaron entre 1993 y 1994 bajo la dirección del arquitecto Joan Albert Adell. Según la memoria escrita de los trabajos, «...sin llegar a la reconstrucción o la invención de elementos, de los cuales no se tenían casi datos, se consolidaron y elevaron los muros, siempre a partir de los elementos conservados, y se recuperó el trazado original de la circulación del recinto. La torre Mayor, el elemento que identifica de lejos el castillo, se consolidó y se hizo accesible para darle una función de mirador y devolverles el sentido original».³

El devenir de la torre unos años después fue bastante asombroso. A pesar de que el recinto del castillo estaba clasificado como Bien Cultural de Interés Nacional, y que la Ley de Patrimonio Cultural prohíbe colocar postes, antenas y otros objetos en los monumentos, en el año 2005, el ayuntamiento de Cabrera permitió que sobre la cubierta de la torre se instalara una antena de wi-fi para cubrir toda la comarca del Maresme. Para más INRI, en 2007, las correas de cemento armado que se habían colocado en 1994 para proteger los muros del castillo, e incluso algunas reparaciones con cemento portland, se destrozaron a golpes de martillo u otros objetos contundentes. Hay quien piensa que los agresores actuaron con premeditación, y no como

meros actos vandálicos, quizás en respuesta a un modo de restaurar con materiales que parecían inadecuados para la fábrica original del monumento.⁴ Y aún en 2009, los garabatos y pintadas con mensajes agresivos también hicieron su aparición.

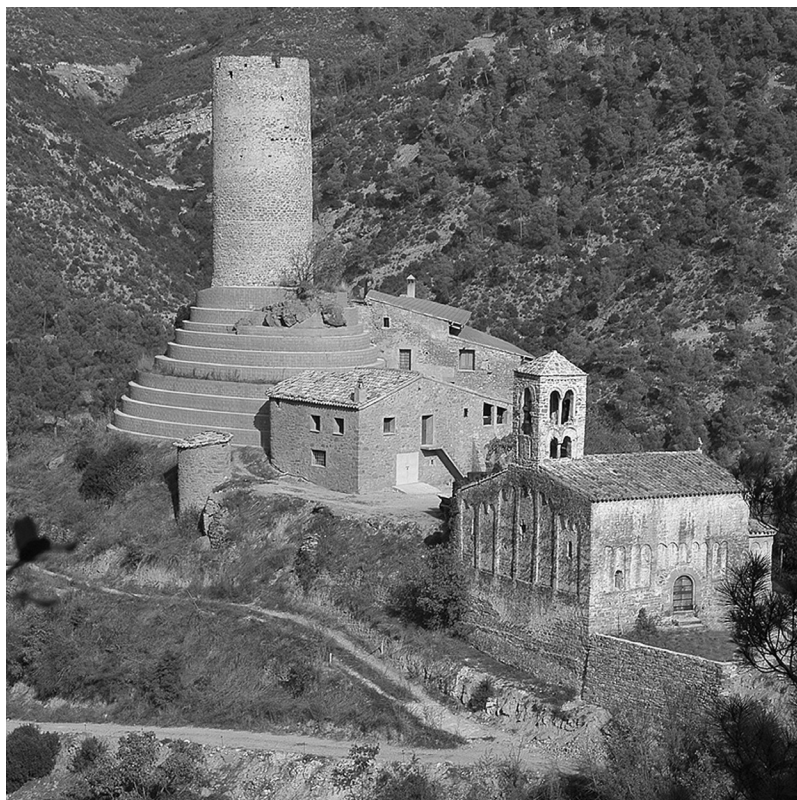
Figura 5. La torre del castillo de Coaner, una vez restaurada y reforzada la base de soporte del cerro en que se asienta (SPAL, Diputación de Barcelona, Montserrat Baldomà, 2004).

evidencia que era el monumento más frágil del conjunto y que necesitaba una actuación de urgencia para evitar el colapso de la torre del antiguo castillo; había que detener el proceso de erosión del macizo rocoso que le hacía de soporte. El arquitecto Antoni González redactó el proyecto, y Xavier Guitart se encargó de la dirección ejecutiva (2000-2002).

«El resultado principal de la actuación había de ser restituir las condiciones físico-mecánicas de la base de soporte de la torre, y por este motivo se introdujo un elemento estructural, materializado en un conjunto de muros de bloque de hormigón casi concéntricos y escalonados, adaptados a las irregularidades del macizo y con un relleno en el intradós, también de hormigón, con capacidad para neutralizar el talud y asegurar la estabilidad de la torre».⁵ Según el arquitecto González, la actuación obedecía también a

unos criterios funcionales y paisajísticos.⁶ Todos los muros rodean la torre y se inician y finalizan empotrándose en el cerro. En la parte superior de algunos muros se dejó un espacio de tierra para que pudieran crecer plantas y, de esta manera, conseguir una mayor integración en el entorno, al camuflar con la naturaleza, en cierta manera, la potencia del hormigón.

El resto de la actuación en la torre fue la tradicional, con la restitución de sillarejo, saneamiento de juntas y aplicación de un nuevo revestimiento en la fachada, parecido al original, de mortero de cal y arena; se restauraron las almenas y se renovó la estructura de la cubierta, con vigas y tablero de madera, y una capa de hormigón con pendiente. Estéticamente, desde lejos, la torre volvía a renacer con su aspecto primigenio, a pesar de haber introducido un elemento nuevo, la base de hormigón, que con los años quedaría disimulada.

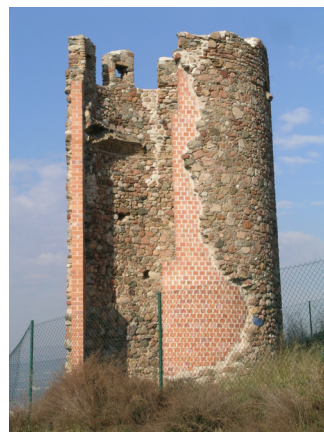
Figura 7. Torre de Pinós, Granollers, después de la actuación de urgencia dirigida por José Luis Sanz Botey, de l'SPAL. Formación de contrafuertes escalonados de obra vista (Imma Vilamala, SPAL, 22 de diciembre de 2006).

Sin embargo, un año antes, en 2003, para evitar el colapso de aquellos elementos más frágiles de la torre, como las pocas almenas que coronaban la estructura de piedra, se tuvo que desestimar temporalmente el proyecto de reconstrucción y practicar unos trabajos de consolidación del monumento con carácter urgente.⁹ Así, se actuó en la cimentación, con la creación de un ligamen horizontal a nivel del basamento de la torre formado por un anillo de hormigón armado; se reforzaron los puntos débiles de la obra de mampostería con contrafuertes escalonados de ladrillos colocados de través y unidos con mortero de cal; se cosieron las grietas de los muros y se repararon las almenas

de remate. Esta obra de consolidación urgente se acabó en 2003, y pese a la inmediata y posterior redacción del proyecto definitivo, el aspecto que presenta aún hoy es el de la consolidación de urgencia, con el ladrillo visto y la gran brecha del antiguo cilindro encastillado. Creo, incluso, que gustó tanto la obra ejecutada a las administraciones implicadas, Ayuntamiento de Granollers y Diputación de Barcelona, que no han demostrado hasta ahora muchos deseos de cambiar una imagen que la hace singular en el paisaje.

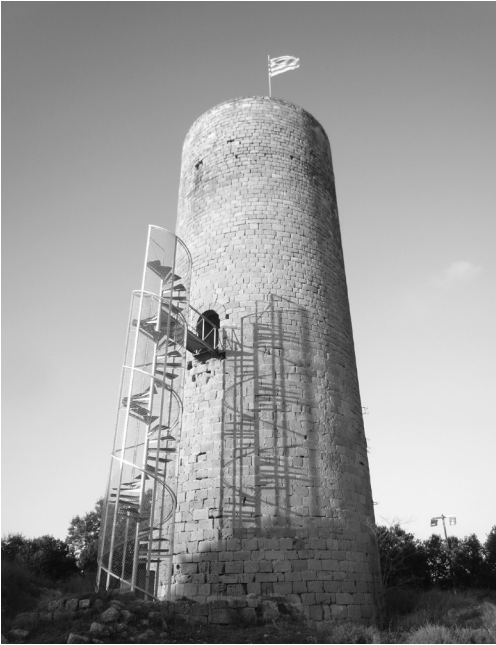
Figura 8. La torre del castillo de la Manresana, en Els Prats de Rei, años después de la intervención de los arquitectos Antoni González y Víctor Argentí, con la escalera metálica exterior (Raquel Lacuesta, 2 de enero de 2011).

La torre, documentada desde 1034, conservaba todo su perímetro cilíndrico, pero había perdido algunos sillares en los muros, en el coronamiento y en la poterna superior. Estaba dividida en tres compartimentos separados por techos de madera, el superior cubierto por una cúpula desde la cual se subía al terrado protegido por un antepecho. La intervención en la torre Mayor (que fue promovida por el Ministerio de Cultura y acabada con fondos de la Generalitat de Catalunya) se puede calificar como de mixta: por un lado, respeto a la fábrica antigua, con obras de reparación y consolidación para recuperar las lagunas y reforzar el coronamiento, y por otra, la introducción de un elemento nuevo, al exterior y al interior, con un material ajeno al

edificio existente, el hierro, que desarrolla las escaleras de acceso de fuera y de dentro en hélices que, sin rozar los muros medievales ni alterar sensiblemente su imagen, permiten crear una atalaya en la azotea para contemplar un vasto terreno de la comarca de Anoia. El criterio de intervención respondía al principio de que «...en una restauración es casi siempre necesario adicionar cuerpos anexos, elementos ornamentales o sustentantes [...]. Puede ocurrir como fruto de una reconstrucción de elementos desaparecidos o para dotar de nuevos servicios o funciones el elemento [...]. La actitud más correcta será que las adiciones expresen con claridad su diacronía con las fábricas preexistentes...»¹¹

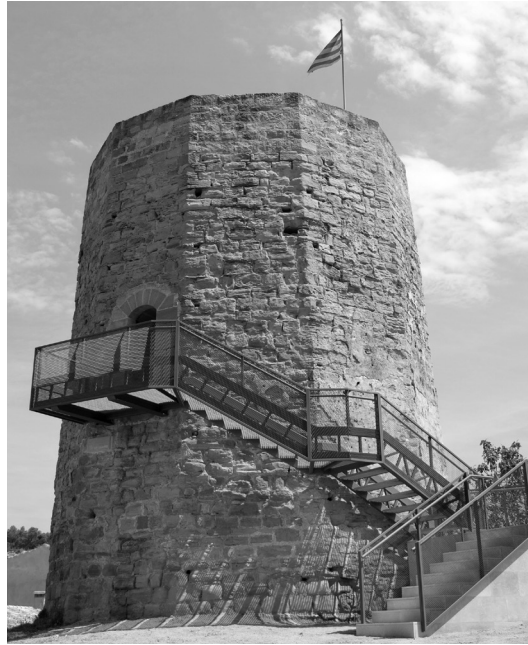
Figura 9. Ódena. Torre del antiguo castillo. Escalera añadida unos años después de la restauración del monumento para acceder a la poterna superior, en cumplimiento de la normativa vigente (SPAL, Diputación de Barcelona, Montserrat Baldomà, 30 de junio de 2011).

Esta torre de entrada al recinto del Castillo de Òdena, poligonal de once lados por el exterior y circular por el interior, tiene su origen en el siglo XI, y, como la Manresana, pasó de ser torre de vigía a atalaya-mirador en el siglo XX. La restauración del edificio y la escalera interior responden a una fase llevada a cabo entre 1984 y 1987 por los arquitectos Enric Solsona y Mariona Abelló por encargo del SPAL. Su imagen ruinoso antes de la intervención no le restaba potencialidad para recuperar su condición monumental, a la vez que simbólica y emblemática. No se pudo recuperar su altura original por haber perdido el punto de referencia que lo hiciera posible, por lo que se remató con sillares que conforman un antepecho o baranda de protección de la plataforma superior. También se reconstruyó el contorno de la poterna elevada en arco de medio punto, que había perdido sus sillares. Se rehízo la cubierta y el pavimento del aljibe que había en la planta baja y se formó una escalera perimétrica interior, metálica y de recorrido helicoidal, que ascendía desde el nivel de la poterna hasta el terrado. Para subir a la poterna se optó por mantener el sistema antiguo: utilizar una escalera de quita y pon para no alterar la imagen histórica.¹² No sé si fue un craso error. Por un lado, la torre revivía su belleza, pero por otra, y a la largo del tiempo, el alcalde de Òdena quiso facilitar el acceso a la torre y la ley exigía condiciones de seguridad, respeto a la obra antigua y una anchura suficiente para que los visitantes se sintieran cómodos al subir. Así, nació ante la poterna una escalera permanente que se desarrollaba en zigzag desde el terreno hasta ella, de una potencia tan impactante que la torre, ya desmochada por el tiempo, quedó ridiculizada. Es una estructura de escalones de hormigón revestido con piedra de la Sénia, y de otros metálicos con base de religa, que se apoya lo más mínimamente posible en la fábrica antigua.¹³ Las obras se hicieron entre 2009 y 2010, con proyecto de Claudia Sanmartí y la aquiescencia de las administraciones competentes, Ayuntamiento, Diputación y Generalitat.

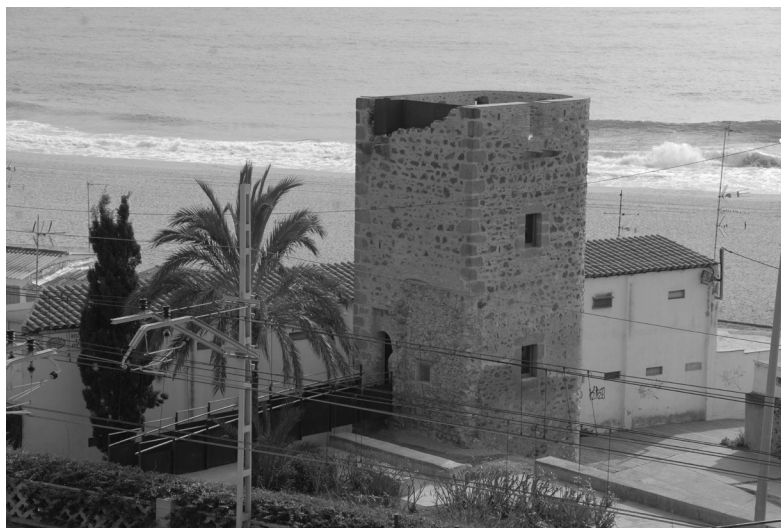
Figura 10. Entorno de la torre de Montgat, ordenado y ajardinado, correspondiente al solar que ocupaba la antigua masía de Ca l'Alsina (SPAL, Diputació de Barcelona, Montserrat Baldomà, enero de 2011).

La torre de defensa de Ca l'Alsina, del pueblo de Montgat, fue adosada a una masía preexistente situada al lado de la playa, documentada en el siglo XIV, y anterior, por tanto, a la torre que se levantó en el siglo XVI para defenderse de los piratas del Mediterráneo. El conjunto de masía y torre era propiedad de RENFE, que en 1987 hizo una cesión de uso al ayuntamiento para facilitar la recuperación de la fachada marítima del lugar. El 12 de mayo de 1988, el alcalde de Montgat proponía a la Diputación de Barcelona que el SPAL estudiara la posibilidad de colaborar con el ayuntamiento para restaurar la torre de Ca l'Alsina. El proyecto fue redactado por Rosa Bosch Palau y Arcadio Arribas, entre 2007 y 2010. Las obras se iniciaron el 30 de marzo de 2010, con la supervisión arqueológica pertinente. Los criterios que guiaron el proyecto de restauración partieron del respeto hacia el monumento en cuanto a su forma y los materiales y vestigios históricos, haciendo compatible su conservación con los nuevos usos, dirigidos a la adaptación para la visita pública y para actos culturales restringidos. Las obras consistieron en la recuperación de los antiguos accesos de la torre y su relación con el entorno, creando una rampa de acceso en la parte baja de la torre con pavimento de tablones de madera y barandilla metálica; la construcción de techos y pavimentos en las diferentes plantas, de cerámica o de madera, según los casos, comunicadas por una escalera vertical de gato; el revestimiento de los paramentos exteriores (donde no se había perdido el original), y de los interiores con mortero de cal y yeso, sin reglar las superficies; la puesta en valor del único muro de la masía medieval que restaba empotrado en la torre, y, finalmente, la restauración de la azotea de la cubierta y de los antepechos de coronamiento. Las cicatrices de las lagunas de material pétreo que mostraban los paramentos y el remate de la torre se dejaron como recuerdo de los daños y la degradación que había sufrido la torre hasta su restauración.¹⁴

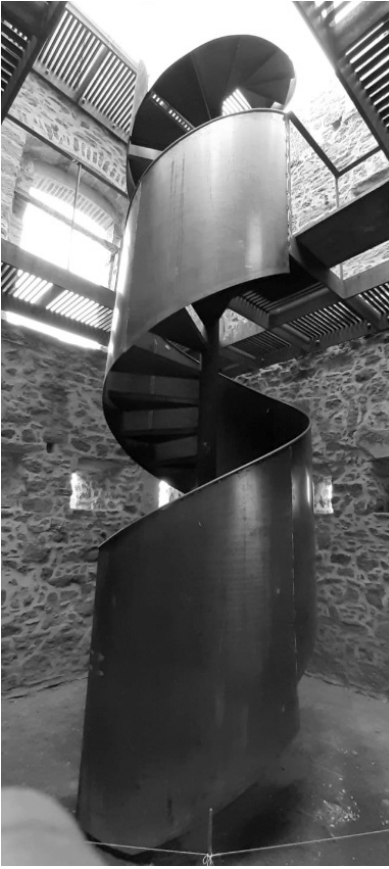
Figura 11. Avinyó. Torre dels Soldats. Nueva escalera de acceso a las plantas superiores y al atillo de listones metálicos que facilita el recorrido perimetral por los antepechos de la torre (SPAL, Diputación de Barcelona, 2018).

Hace unos años (2013-2014), la Diputación de Barcelona realizó una serie de trabajos de urgencia para evitar que la torre dels Soldats se degradara más y para estabilizarla. En aquella época, una de las peticiones que hizo el alcalde, que es historiador, fue que repicáramos los paramentos y elimináramos los trozos de estuco que quedaban para que se vieran los pedruscos ordinarios. Le dijimos que aquella imagen no le iba a gustar, y al final se optó por un acabado de juntas gruesas con un mortero de cal que dejaba la piedra visible. La idea del proyecto, redactado por José Luis Sanz, del SPAL, era recuperar la torre como símbolo de aquella red telegráfica, tiempo ha inexistente, de torres salpicando el territorio por las cuatro provincias catalanas. Estaba vacía por dentro, sin ningún forjado, pero sí con los mechinales de los andamios. La propuesta era restaurarla en su totalidad y adecuarla para la visita pública con la construcción de una escalera de caracol metálica en el centro, con acceso a unas pasarelas perimetrales situadas a niveles diferentes, y a una plataforma alargada al nivel de la cubierta; además, se previó recuperar el nivel de los pavimentos originales de la torre, dejando vistos los antiguos mechinales de las vigas de madera.

El criterio de la actuación también respondía a un planteamiento didáctico, según el cual la torre había de mostrar cómo era y cómo había funcionado en su relación con la red de las torres de los alrededores, no conservadas, como las más próximas de Artés y de Sant Feliu Sasserra, no sólo desde la propia arquitectura y diseño del interior, sino por medio de la musealización del espacio, además de convertirla en un mirador. En 2015 se hicieron los estudios previos y un plan director, y las obras se llevaron a cabo entre 2019 y 2021. Se invirtieron 133.000 euros.

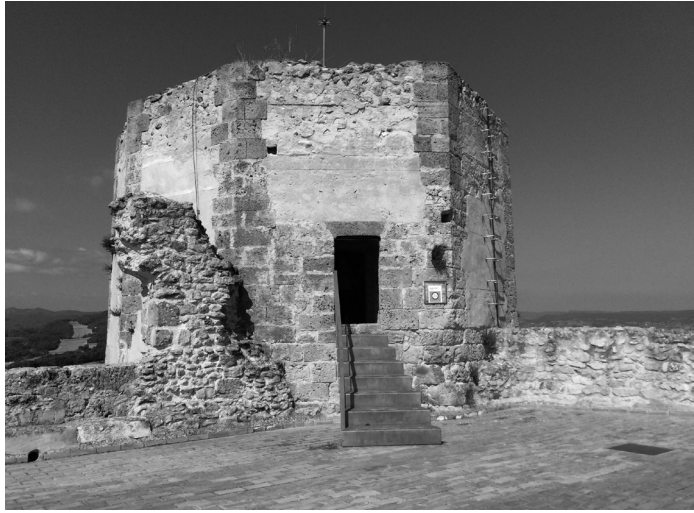
Figura 12. La Pobla de Claramunt. Nueva escalera de acceso a la torre del Homenaje del castillo de Claramunt, que ya no presenta el coronamiento de hormigón colocado en la década de 1980 (Marylène Pitscheider, 20 de agosto de 2021).

La Generalitat de Catalunya se hizo cargo de la restauración del castillo en tres fases: 1982 y 1985-1986, cuando se llevó a cabo una consolidación puntual de la torre Mayor, la capilla gótica, los ábsides románicos de la iglesia y parte de las fachadas. Es entonces cuando suponemos que se colocó en lo alto de la torre poligonal un zuncho de hormigón que era visible desde varios kilómetros a la redonda; era una solución de «contraste». Sólo disponemos de una fotografía vieja y gastada de la torre con el zuncho, pero que confirma aquella existencia que vimos muchos. En la tercera fase de la restauración, llevada a cabo entre 1992 y 1995 y dirigida por Enric Solsona, debía retirarse el zuncho y dejar el coronamiento de la torre más en consonancia con lo que se había encontrado. Es el aspecto que ofrece hoy en día el monumento. Sí que se utilizaron placas prefabricadas de cemento en los antepechos de los coronamientos de otras edificaciones del recinto fortificado, que presentan la cara vista hacia el interior de los paramentos. Igualmente, las rampas y escaleras de acceso a los diferentes espacios edificios se hicieron, como obra nueva, con hormigón o con hierro fundido.

La remonta o zuncho de la torre del Homenaje del castillo de Claramunt irrumpió de repente en el paisaje de manera no precisamente neutra. Todo el mundo lo había visto, sorprendido y escandalizado, por su impacto y potencia, y

de repente, el hormigón desapareció sin dejar rastro. Una foto. Una no puede sino preguntarse el porqué de este cambio de material y de estética, a la chita callando, sin querer reconocer que, en los años 1980 y 1990, la incorporación del hormigón armado en un buen número de edificios históricos había sido una práctica habitual que con el tiempo se consideró un error por su incompatibilidad con los materiales tradicionales y con efectos de comportamiento y envejecimiento inesperados. Se estaba utilizando en muchos casos, y los resultados estéticos y de mantenimiento se han manifestado de manera muy diferente.

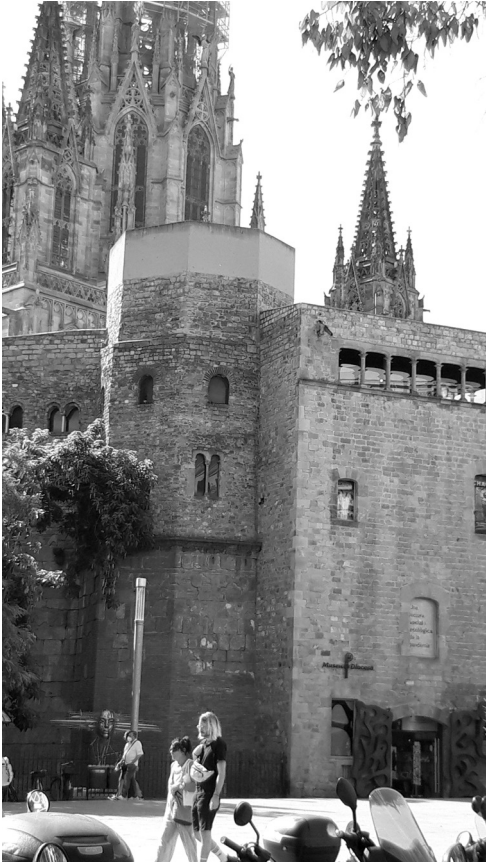
Figura 13. Torre romana – medieval de la Pia Almoina, en Barcelona, con el recercament dels anys ochenta, de hormigón pintado de azul cielo (Raquel Lacuesta, septiembre de 2021).

Otro caso de actuación de contraste con la fábrica original se puede observar en la torre, de origen romano y con una ampliación en altura en época medieval, integrada a la casa de la Pia Almoina de Barcelona, la Canonjía, junto a la catedral. La restauración del edificio es obra del arquitecto Josep Maria Botey, de final de la década de 1980, que no tuvo ningún problema en sobrealzar la parte original de la torre, de planta poligonal, con un piso más para que sobresaliera de la línea de cubierta del edificio de la Pia Almoina, y construirla en hormigón armado, de caras lisas y pintadas de azul, para que se perdiera o se disimulara en el firmamento celeste. Nadie se ha avergonzado, hasta ahora, y allí continúa, con autoridad

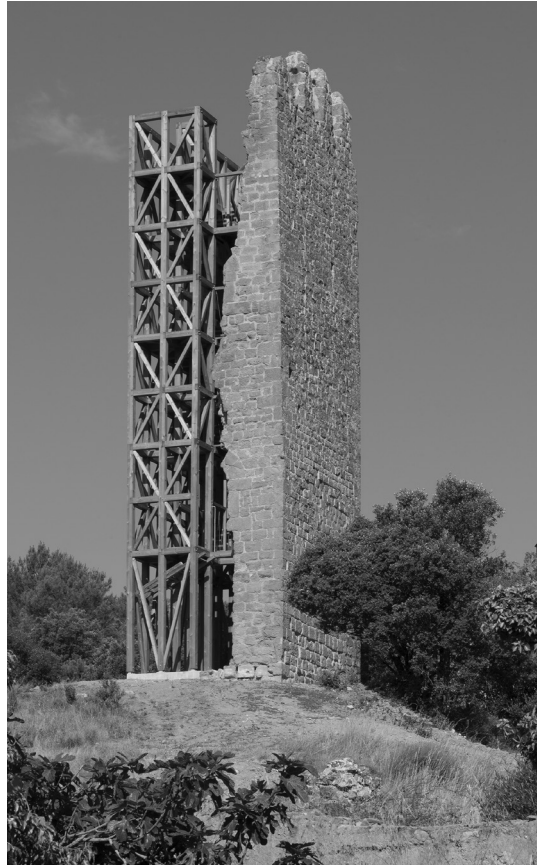
Figura 14. Torre de vigía del castillo de Merola (Puig-reig). Vista de la estructura de nueva planta con los restos de la torre gótica (SPAL, Diputación de Barcelona, 2020).

El último ejemplo de una intervención de contraste lo constituye el realizado sobre los restos testimoniales de una antigua torre de vigía del camino real, la del castillo de Merola. Era una torre prismática de planta rectangular, de quince metros de altura. Su origen se remonta a los siglos XIII-XIV y tuvo

el infortunio de derrumbarse parcialmente durante los terremotos del siglo XV que azotaron Cataluña; y pese a estos desastres, aún permanecía en el siglo XXI, airosa y en pie, la cara norte. La actuación se acabó en el verano de 2019 pero no se inauguró por razones pandémicas hasta julio de 2021. Una actuación realizada para proteger lo que queda de la torre que ha merecido elogios de la crítica y algunos premios, tal vez por una sabia interpretación de lo económico, lo útil como atalaya y mirador de visitantes, la necesaria conservación de los restos y lo reversible de la solución. El arquitecto Carles Enrich, redactor del proyecto por encargo del SPAL, contaba con un presupuesto de algo más de 200.000 euros, muy ajustado al coste de una obra hecha en el taller de unos carpinteros de Puig-reig. No deja de ser bella y muy bien diseñada la estructura en forma de andamio, pero sí altera y minimiza con su monumentalidad y potencia volumétrica la presencia del monumento, que debía haber sido el protagonista. Posiblemente la ley de Patrimonio Cultural no hubiera permitido añadir un sillar a la fábrica (sillares que estaban ocultos, seguramente, en los escombros que ahora están viendo la luz por las excavaciones arqueológicas), pero un artificio con aspecto de quita y pon, sí que era posible construirlo.¹⁵ Carles Enrich hacía estas reflexiones: «Reconstruir y rehabilitar sin tocar. El refuerzo es una estructura de madera que resuelve las condiciones funcionales y establece un diálogo con el muro de piedra existente. La inserción de una escalera dentro de la estructura proporciona acceso al nivel superior y recupera un punto de vista que había sido inaccesible desde el siglo XV».
