Intervención en la torre Grossa y alcazaba. Xixona

Santiago Varela Botella y Santiago Varela Rizo

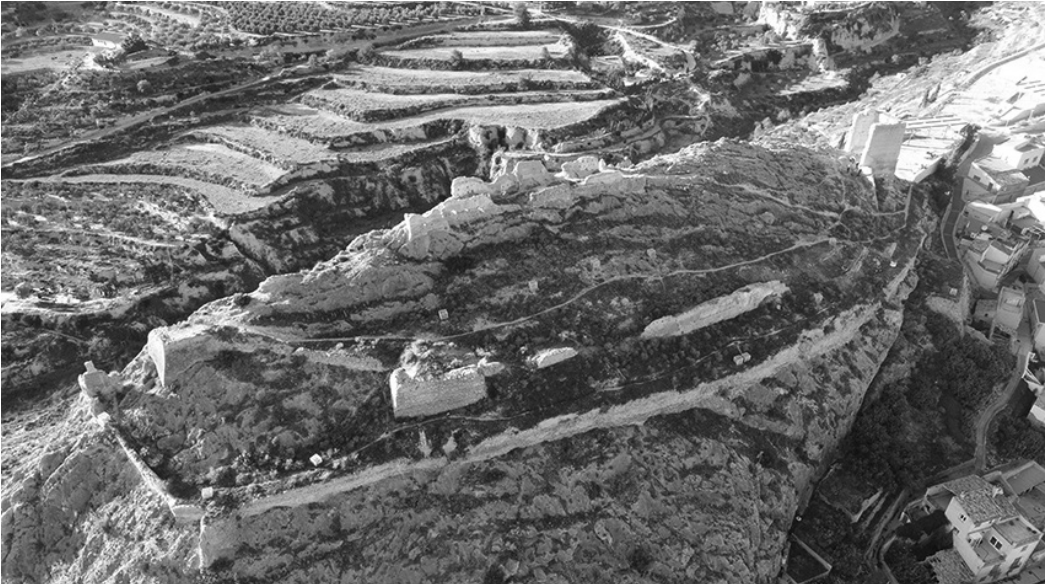
*Estado inicial, vuelo aéreo
(I. Segura).*

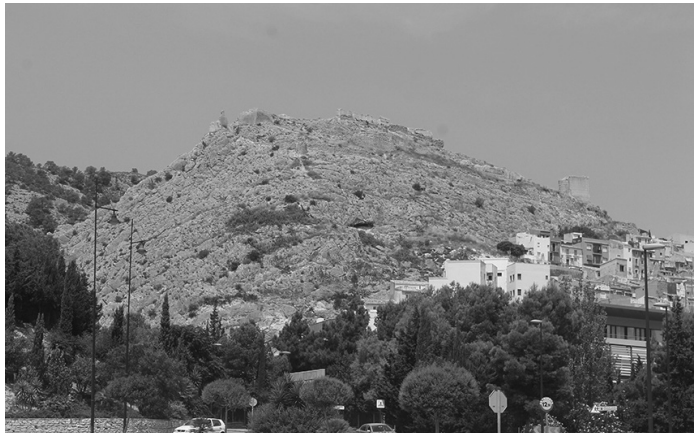
*Estado inicial del conjunto
desde levante.*

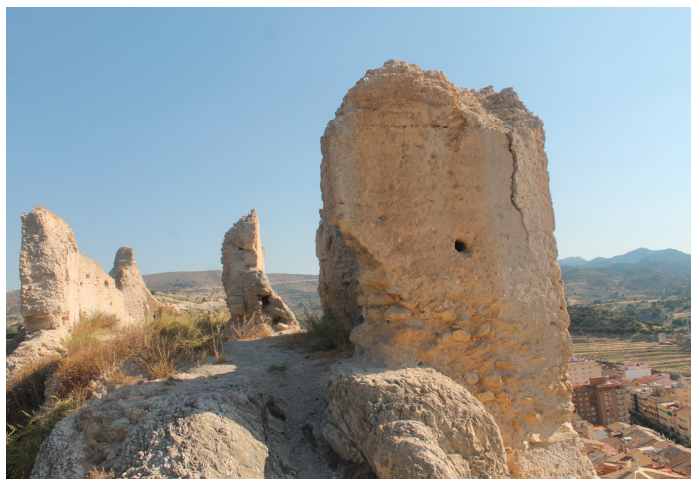
Aspecto de un tramo de la alcazaba.

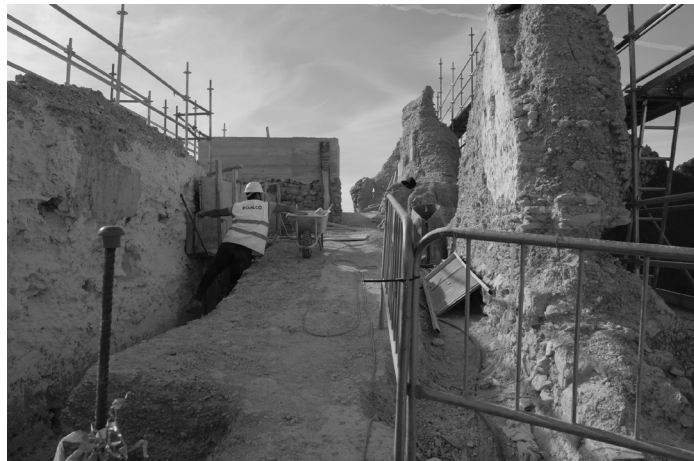
Los trabajos en el interior.

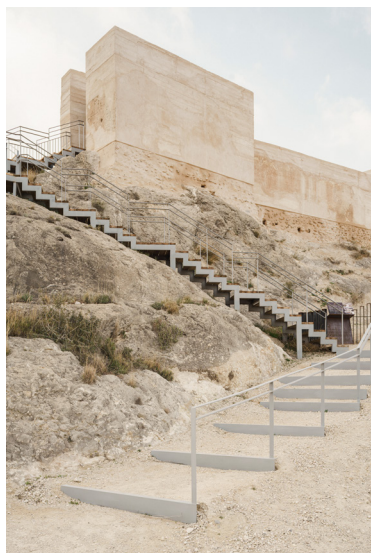
*Extremo sur y escalera de acceso
(D. Tarcoso).*

El desbroce y desmonte de rellenos permitió conocer que el acceso al interior del recinto estuvo situado en la torre de la esquina sur. Desconociendo las alturas originales y la solución formal del vano y de la puerta, consideramos conveniente dejar libre una rasgadura cuyo ancho dejaba entrever el paso inferior. Aquí fue preciso colocar una puerta para aislar el interior, dado que el castillo y las ruinas restantes tienen acceso, incomodo y peligroso desde distintos tramos de laderas. La elevación de las estructuras provocó que las dimensiones en el interior evidenciaran la estrechez interior. A tal efecto, en sendos tramos de las cortinas, a levante y poniente se interrumpió su construcción, dejando a modo de amplias rasgaduras que permiten la dilatación visual y contemplación del paisaje con las montañas que forman el bello entorno natural de la ciudad.

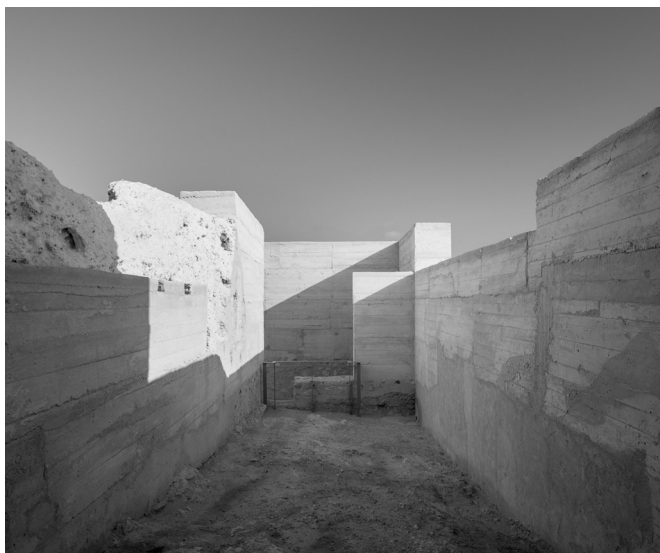
Interior del extremo norte de la alcazaba (D. Tarcoso).

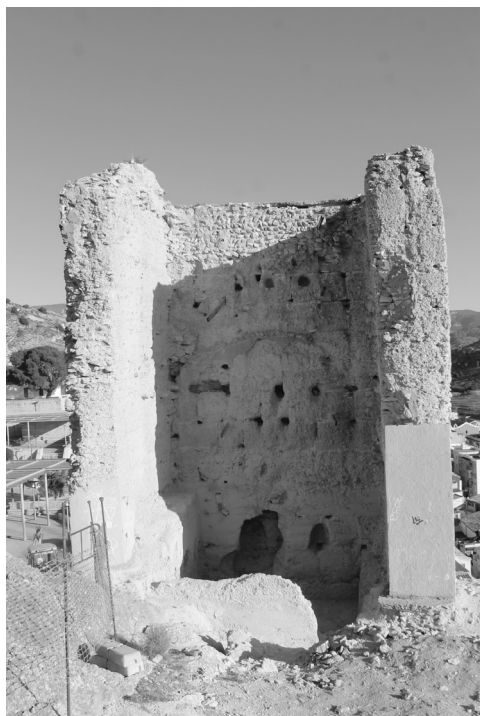
*Torre Grossa, aspecto antes de la restauración
(D. Tarcoso).*

La torre había sufrido el deterioro de la muralla de mayor antigüedad, así como el hundimiento de los niveles de los pisos intermedios y la azotea. Los desprendimientos se habían acumulado en el interior de la base, al tiempo quedan los alzados a la vista, dejando huellas de actuaciones antrópicas a modo de palimpsesto documental informativo.

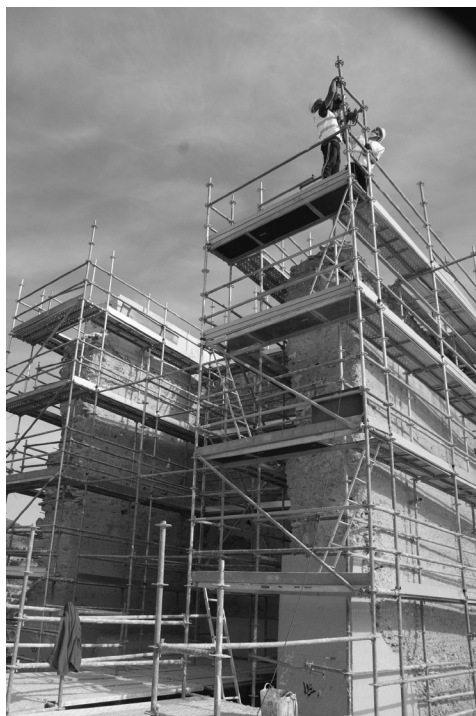
Torre Grossa durante los trabajos (D. Tarcoso).

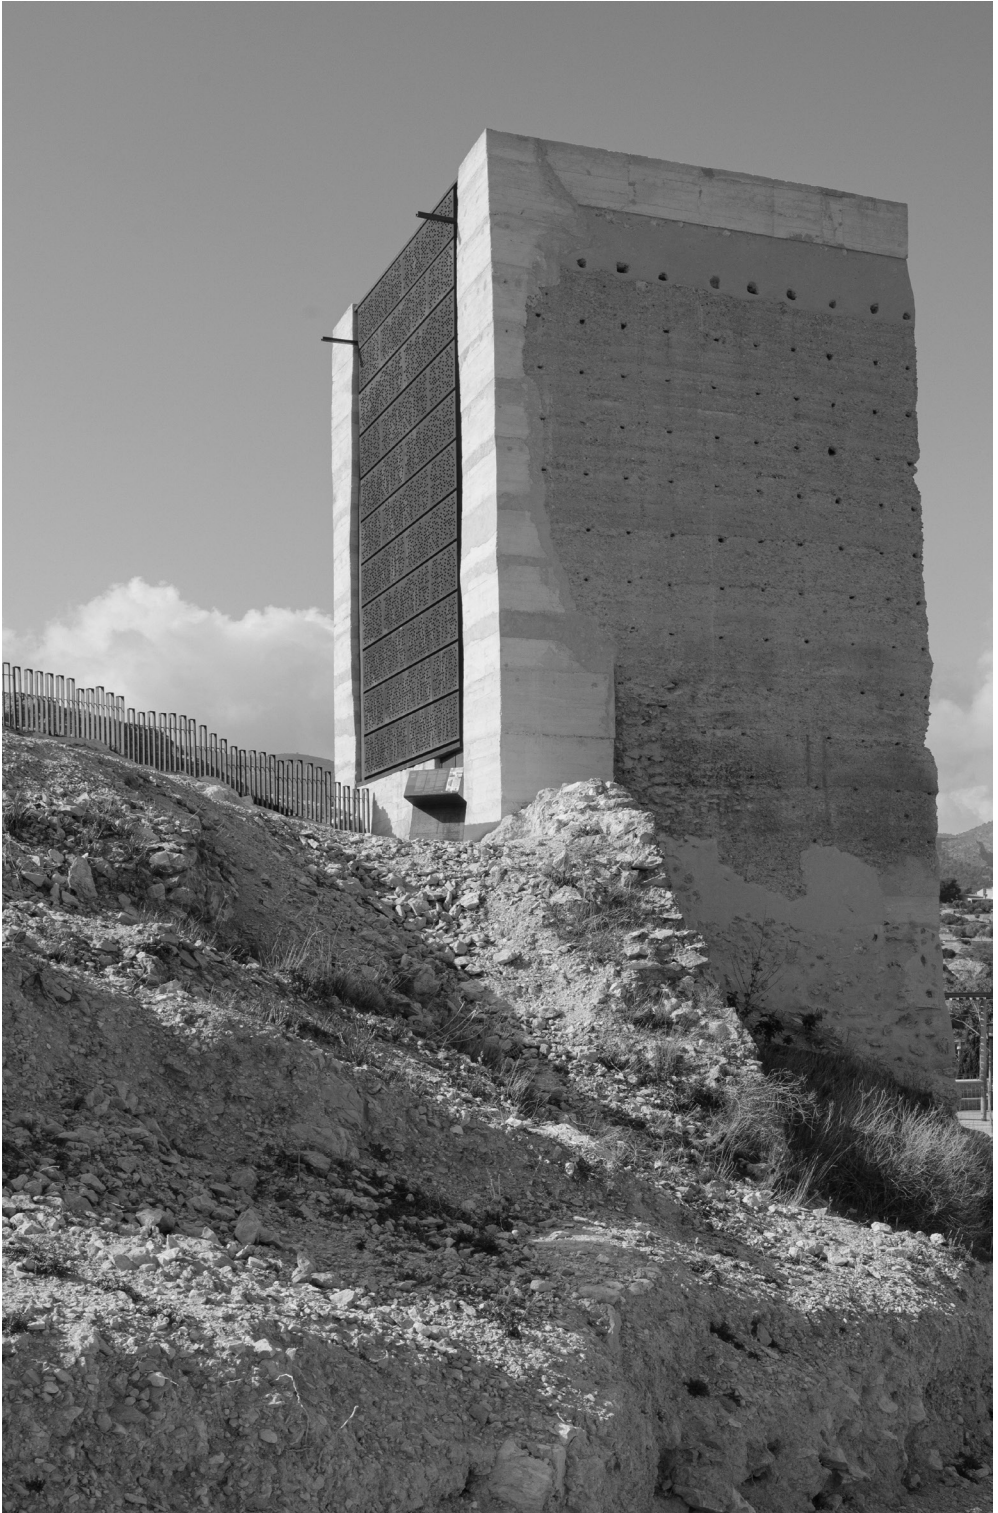
La torre Grossa restaurada (D. Tarcoso).

En la torre Grossa las obras fueron acometidas conforme a las directrices del proyecto. La eliminación de escombros, tierras y matorros existentes en el interior, junto a la fachada sur permitió destapar el muro de dicha alineación, en una altura superior a una tapiada y longitud de varios metros. No dejaba dudas a la existencia de dicho elemento constructivo y cierre material del alzado, en el lateral este ya era perceptible un paso hacia el interior que hemos considerado fue el acceso original, y en este sentido se ha materializado colocando allí la puerta que cierra el paso. La construcción de la fachada nueva se realizó conforme a lo proyectado. Construyendo una estructura metálica vertical portante. Fue camuflada en los extremos de las fachadas de levante y poniente, que habían sido reconstruidos parcialmente durante los últimos años del novecientos. En esta solución permitió dar continuidad a los extremos de ambos alzados, mejorando así las terminaciones. Las planchas metálicas fijadas a ambos lados de los perfiles metálicos, aún a costa de aumentar el peso propio del montaje, contribuían a materializar visualmente el espesor del muro. La escalera circular situada en el interior permite contemplar los aspectos y las texturas de los alzados, así como acceder a la terraza, atalaya situada a menor altura topográfica que la

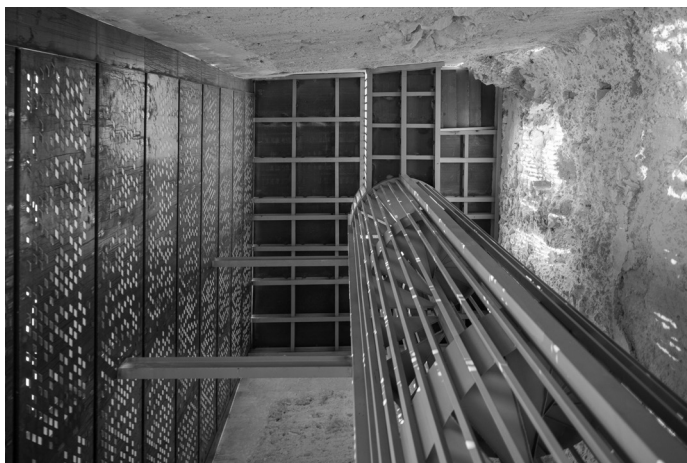
Torre Grossa, interior (D. Tarcoso).

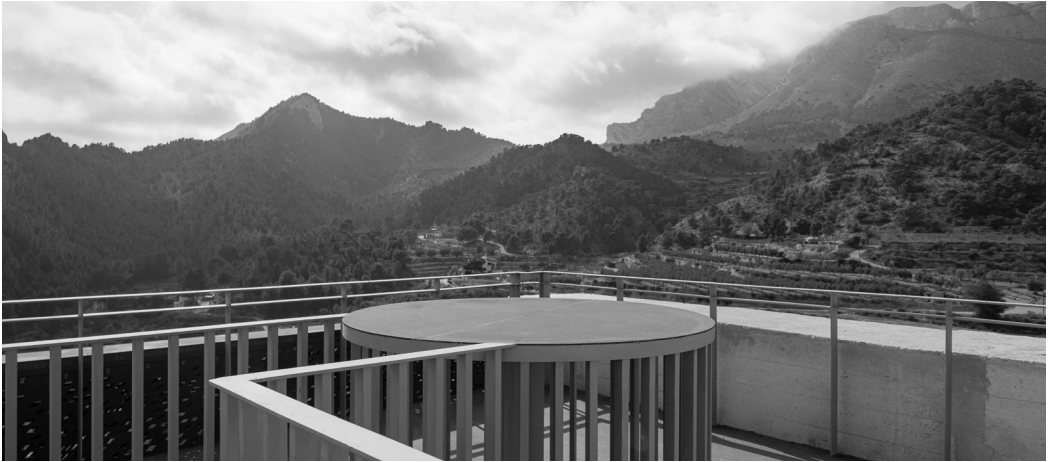
Torre Grossa, cubierta (D. Tarcoso).

del homenaje en la alcazaba.¹ El nivel superior de la torre se construyó con forjado de acero y planchas de acero tipo cortén, con solución similar a la torre central de la alcazaba. El suelo en el acceso inferior se realizó con mortero, a modo de pavimento continuo siguiendo los de tierra y yeso del pasado.

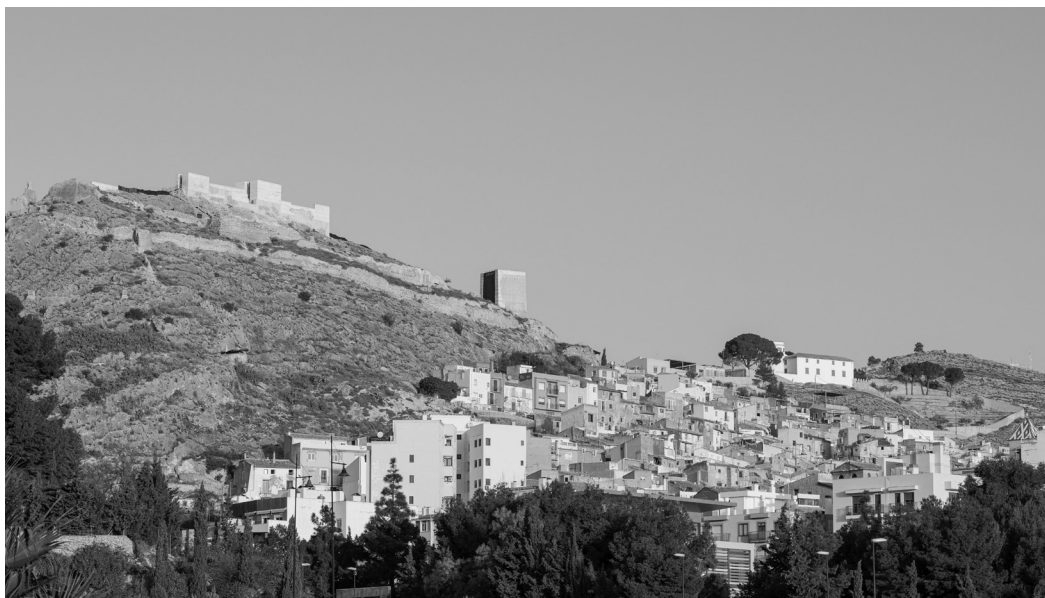
El conjunto tras la restauración.
