Criterios y método.

Experiencias de restauración de edificios históricos con daños severos.

Desolación *versus* Vocación

Juan de Dios de la Hoz Martínez

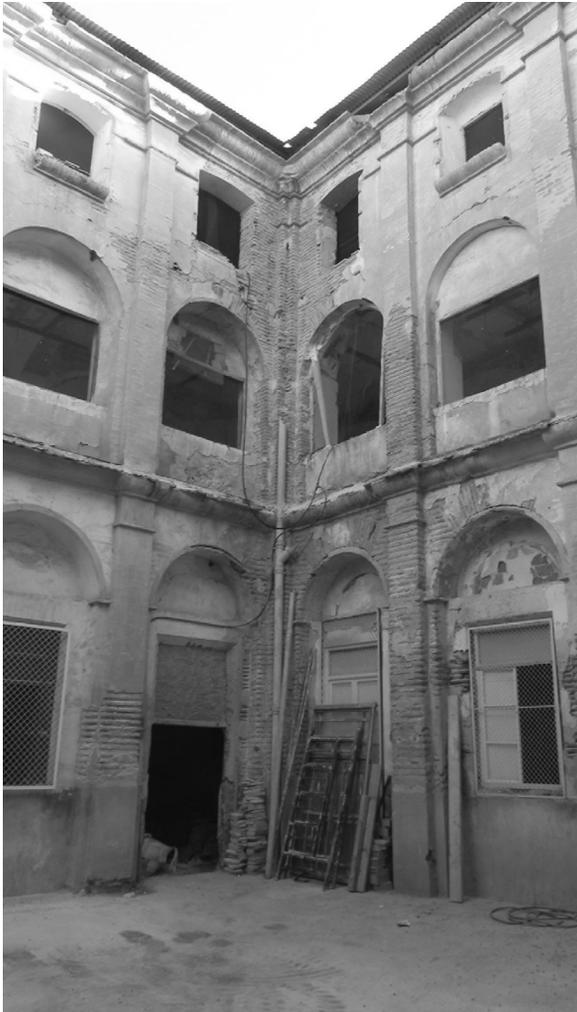
Antiguo convento de San Francisco. Estado del patio antes de la intervención.

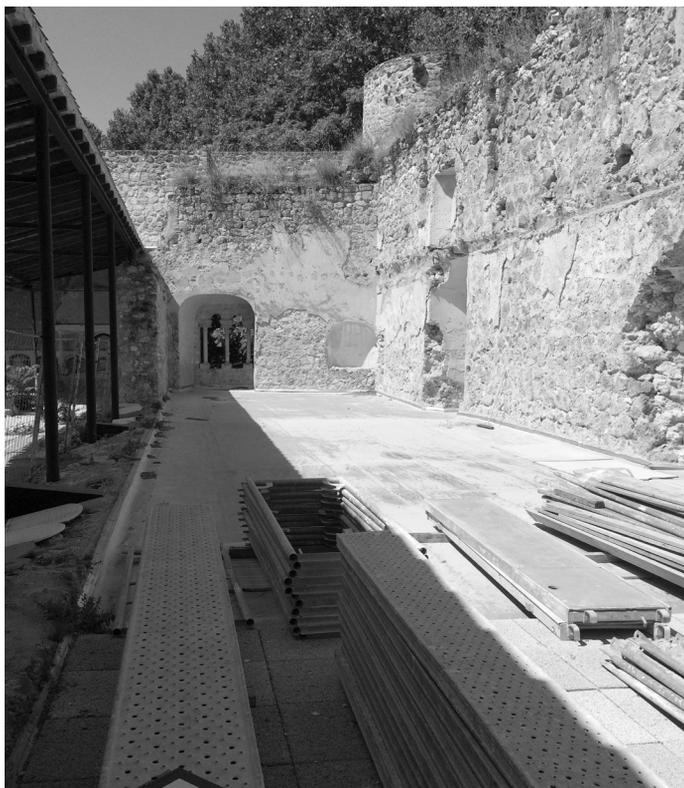
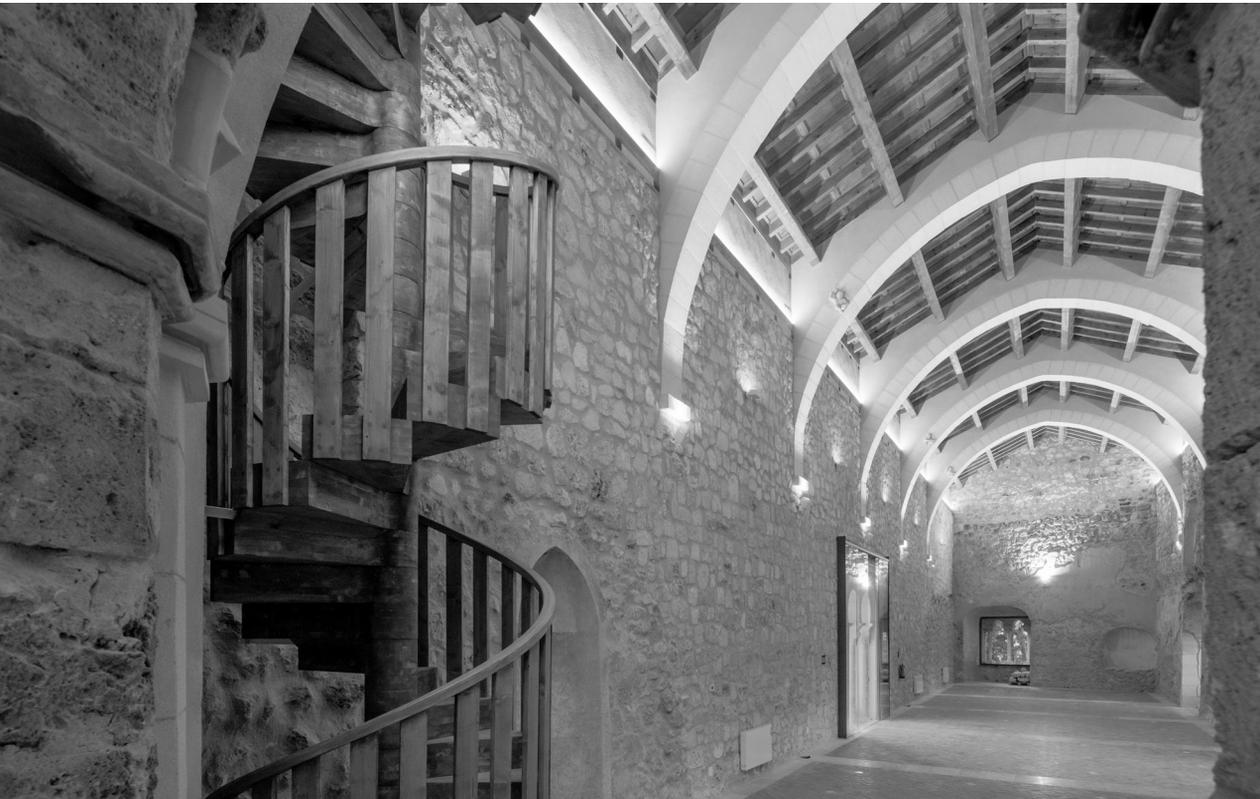
Estado previo y tras la restauración del salón noble del castillo de la Piedra Bermeja en Brihuega, donde se ha recuperado un espacio extraordinario en un monumento que es, a la vez, recinto defensivo, cementerio, salón de actos, jardín y mirador, todo ello indisolublemente unido al maravilloso entorno de la Alcarria de Guadalajara.

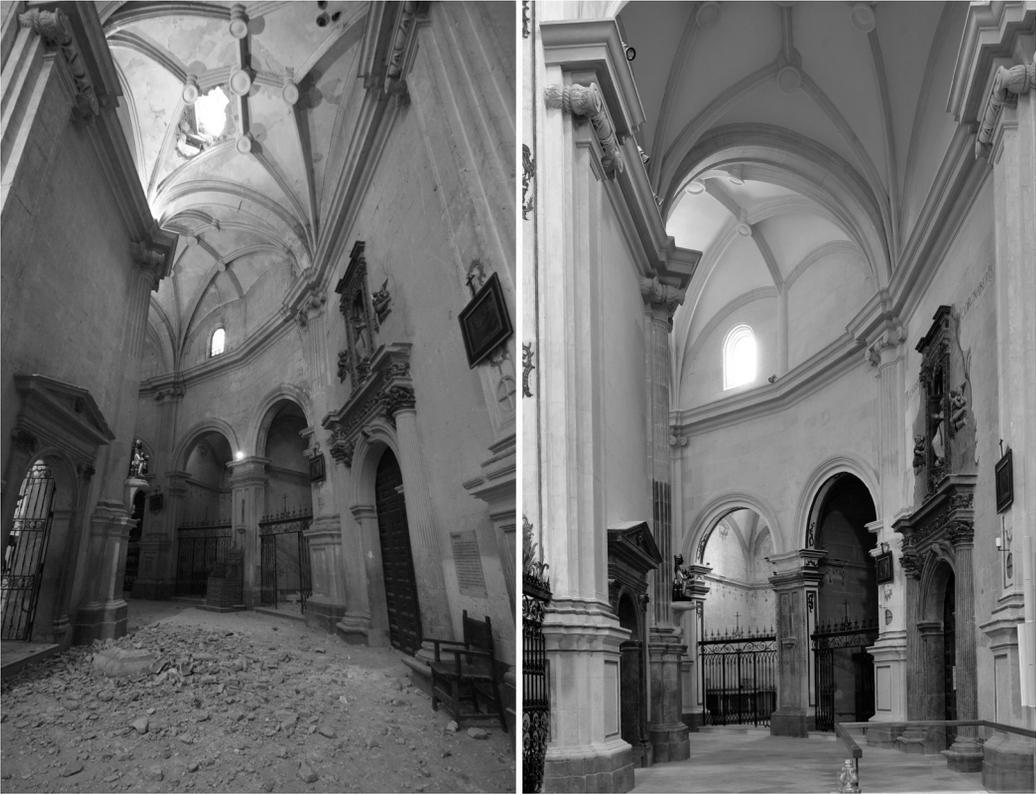
La girola de la ex colegiata de San Patricio en Lorca, con grandes orificios en las bóvedas, arcos fisurados, caída de pináculos, cubiertas destruidas, altares deteriorados, rejas abolladas, cornisas partidas y muros desplomados, ha dejado paso tras las obras a unos espacios que no solo han recuperado los elementos que aseguran la estabilidad de la estructura, sino que muestran pinturas murales que estaban ocultas, imágenes policromadas, vidrieras, portadas, rejas, bóvedas, solados, etc., completamente restaurados, y en los que son legibles la totalidad de sus valores.

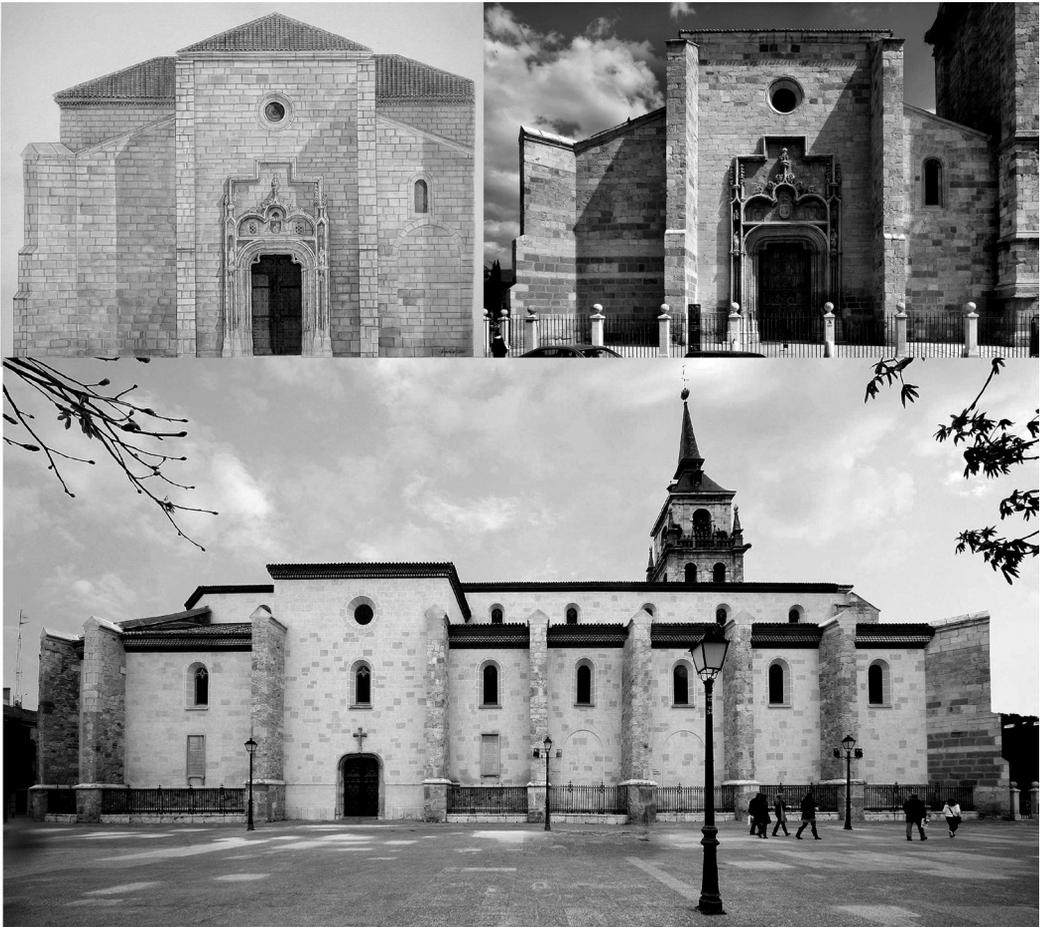
Catedral Magistral de los Santos Niños Justo y Pastor en Alcalá de Henares. Arriba, la fachada principal (plano de proyecto -acuarela y lápiz de color-, y estado final tras las obras). Debajo, fachada lateral norte, lado del Evangelio, una vez concluida la restauración.

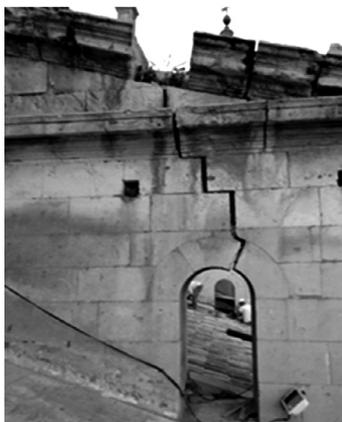
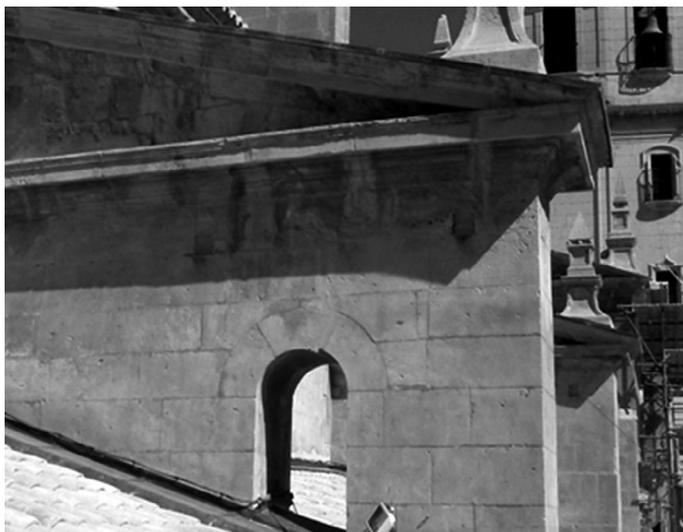
Contrafuerte de la nave inferior en el lateral de la nave de la Epístola de la ex colegiata de San Patricio de Lorca, con rotura de la clave de su arco, la continuación de la grieta y el desplome de sillares, causados por el terremoto. Tras la reparación (derecha), se ha mantenido el quiebro en el arco como testimonio material del terremoto; en el lateral norte se han dejado presentes grandes descensos de dovelas.

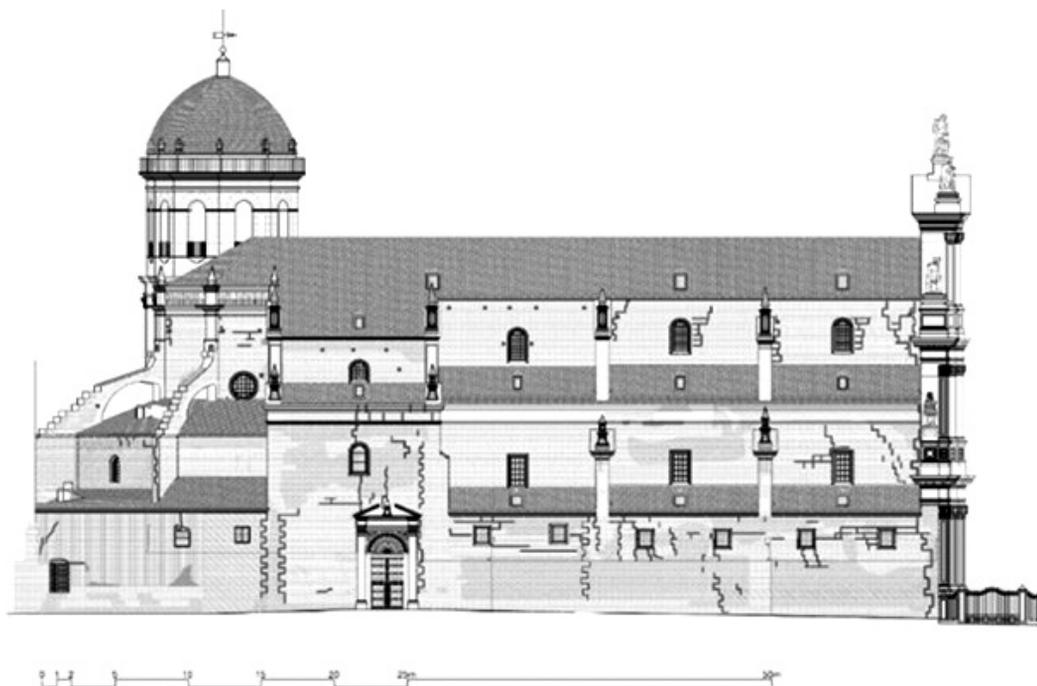
Alzado norte de la ex colegiata de San Patricio en Lorca, con indicación de las principales patologías detectadas tras los terremotos.

Volviendo al caso de San Patricio, la primera decisión fue trasladar las patologías a una planimetría que permitiese superponer las distintas capas y, de esta forma, poder

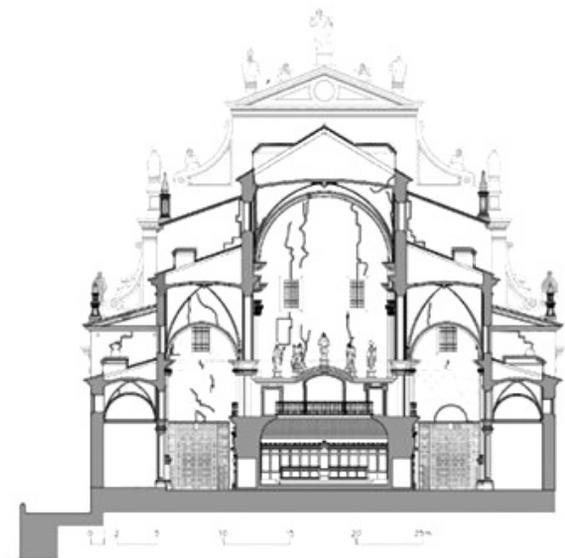
Sección transversal por el coro hacia los pies, de la ex colegiata de San Patricio en Lorca, con indicación de las principales patologías detectadas tras los terremotos.

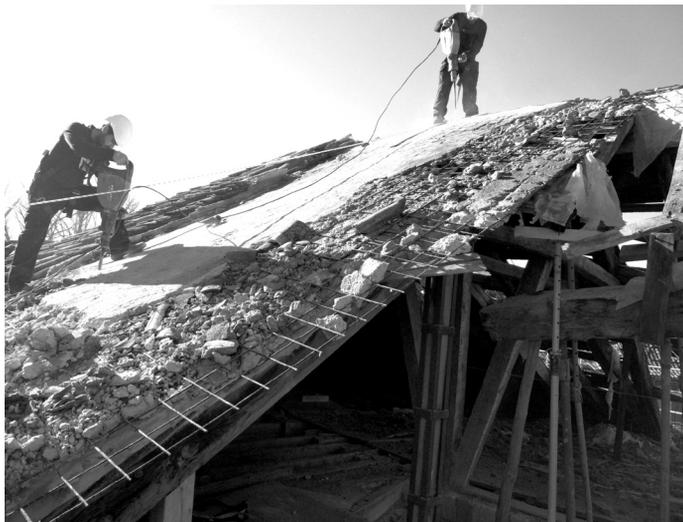
Trabajos en cubierta durante la restauración de la Real Fábrica de Paños de Carlos III en Brihuega, que han permitido recuperar las tres plantas del inmueble, con todos sus forjados y cubiertas de madera. Los trabajos, en ocasiones, fueron muy penosos, sobre todo cuando hubo que retirar todas las losas de hormigón armado colocadas en actuaciones anteriores sobre las cubiertas.

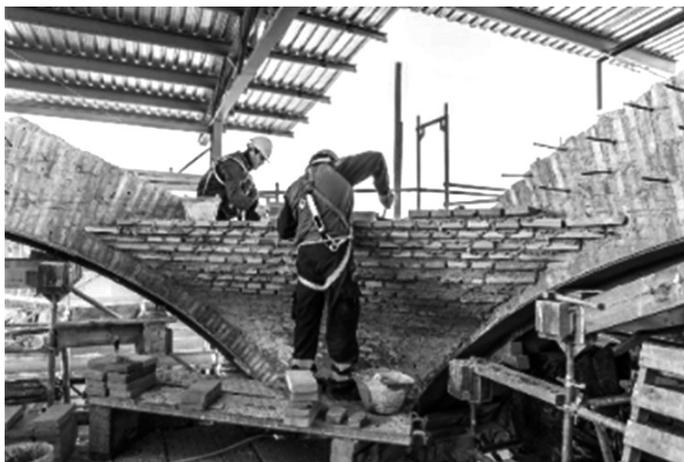
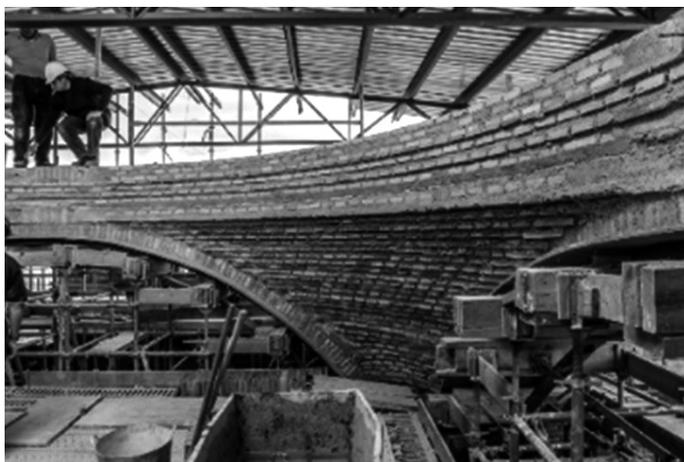
Proceso de construcción de la estructura cerámica del crucero de la iglesia de Santiago Apóstol en Lorca: a la izquierda, cierre del espacio entre dos de los arcos formeros ya terminados, para conformar una de las pechinas. A la derecha, culminación de las pechinas y levantado de las primeras filas del arranque del tambor.

tradicionales. Los arcos se plantearon mediante la construcción de cuatro grandes cimbras para los formeros del crucero, aparejándolos de nuevo a base de piezas de ladrillo macizo a sardinel de dos pies y medio de canto. De esta forma, los muros que quedaron en pie, las piezas que cayeron durante el sismo y que se recuperaron, más las piezas nuevas, convivieron desde las cotas de derrumbe hasta prácticamente el nivel de arranque de la cúpula del crucero.

alcanzaron la misma cota a nivel del arranque de los arcos y se subieron en paralelo con el crecimiento de dichos arcos. Esto supuso la construcción de setenta y cuatro hiladas de ladrillo horizontales, desplazadas cada una de ellas sobre la siguiente, dando lugar a un vuelo superior a los dos metros hacia el centro de la cúpula para conformar las cuatro pechinas, más los cuatro arcos también cerámicos, a base de doscientas diez roscas cada uno, de dos pies y medio de canto y de 65 cm de espesor. La conclusión de toda esta estructura cerámica, tomada con mortero bastardo de cal, constituyó el nuevo apoyo del tambor, conformando un cuadrado exterior y una impresionante circunferencia interior de 9,80 metros de diámetro, apoyada sobre las pechinas macizas.

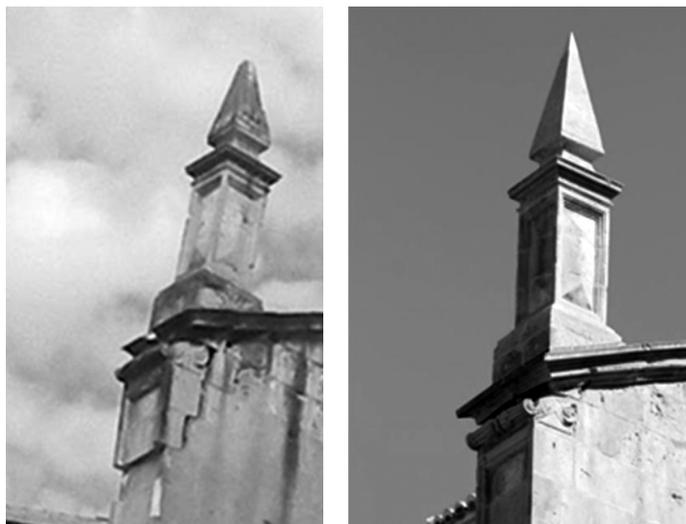
Estado tras los terremotos (izquierda) y final (derecha), de uno de los pináculos de la ex colegiata de San Patricio en Lorca, una vez reparado el fallo por deslizamiento de su base y completadas las piezas faltantes, así como el fijado con varillas de fibra de vidrio al soporte.

Más brevemente citamos el caso de los trabajos de reparación en los pináculos, remates y esculturas de las fachadas, pues el terremoto hizo que muchos de ellos cayeran al suelo y otros giraran sobre sus ejes verticales o se desplazaran horizontalmente. Su reparación fue triple: desmontar los elementos dañados para depositarlos en el suelo y posteriormente trasladarlos al taller; repararlos mediante consolidación, adición de piezas (prótesis de piedra o de mortero) y protección; finalmente, volver a izarlos a su ubicación y recolocarlos, añadiendo los necesarios sistemas que mejoraran su comportamiento en caso de nuevos sismos.

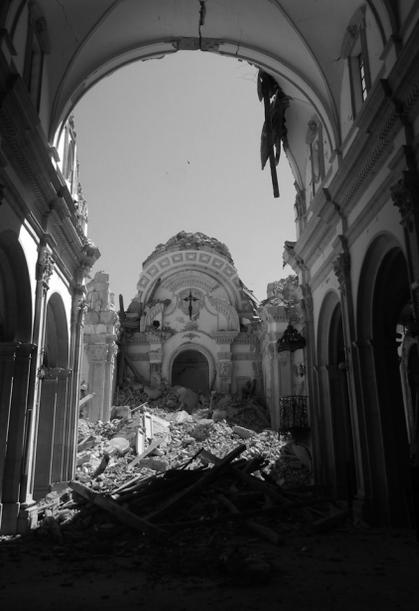
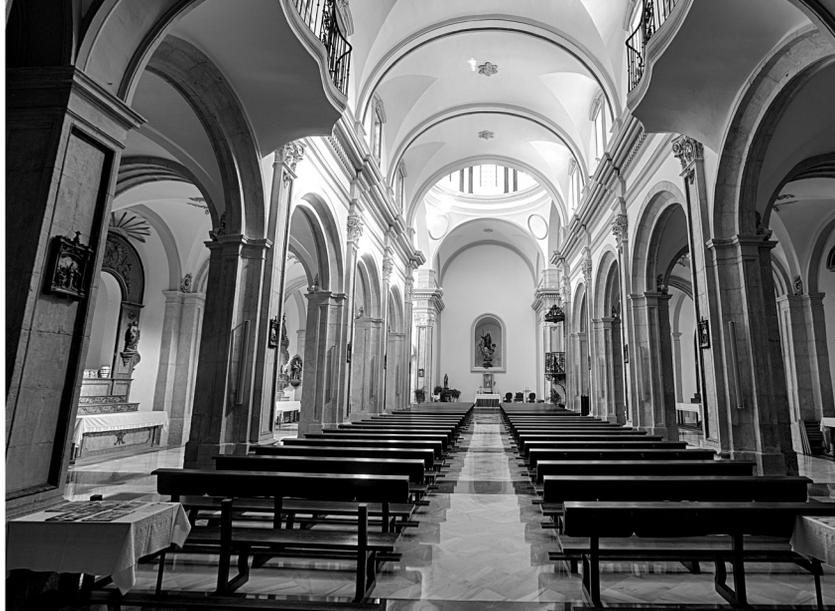
Vista de la nave central de la iglesia de Santiago Apóstol en Lorca, antes y después de los terremotos de mayo de 2011.
