# La restauración de la capilla de San Isidro, en Madrid

José Juste Ballesta, arquitecto

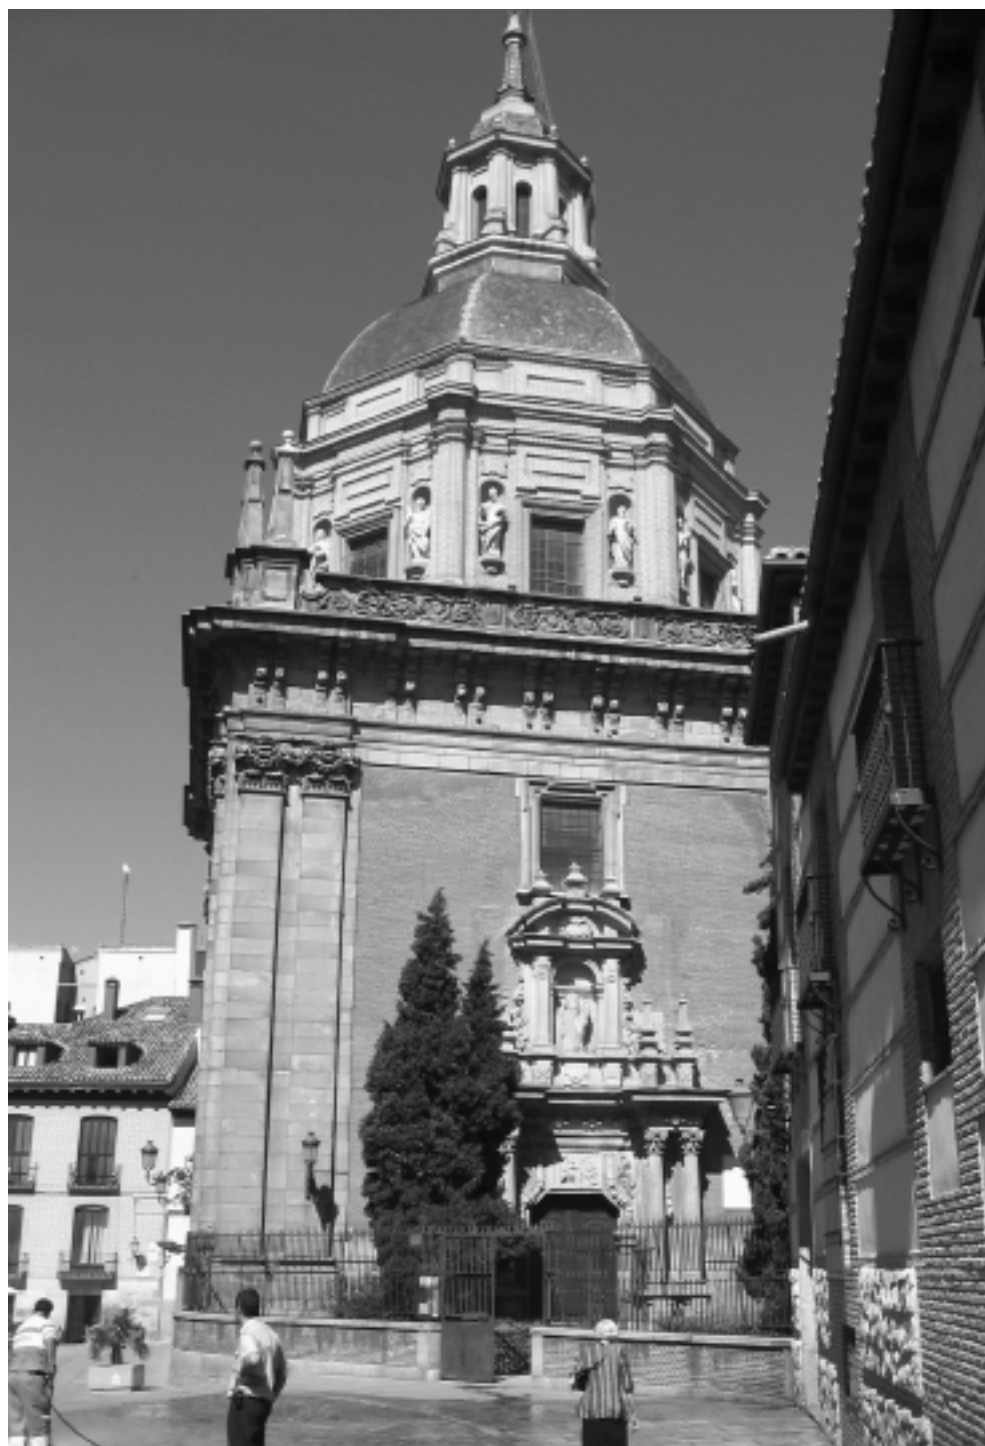
Estado actual del exterior de la capilla de San Isidro.

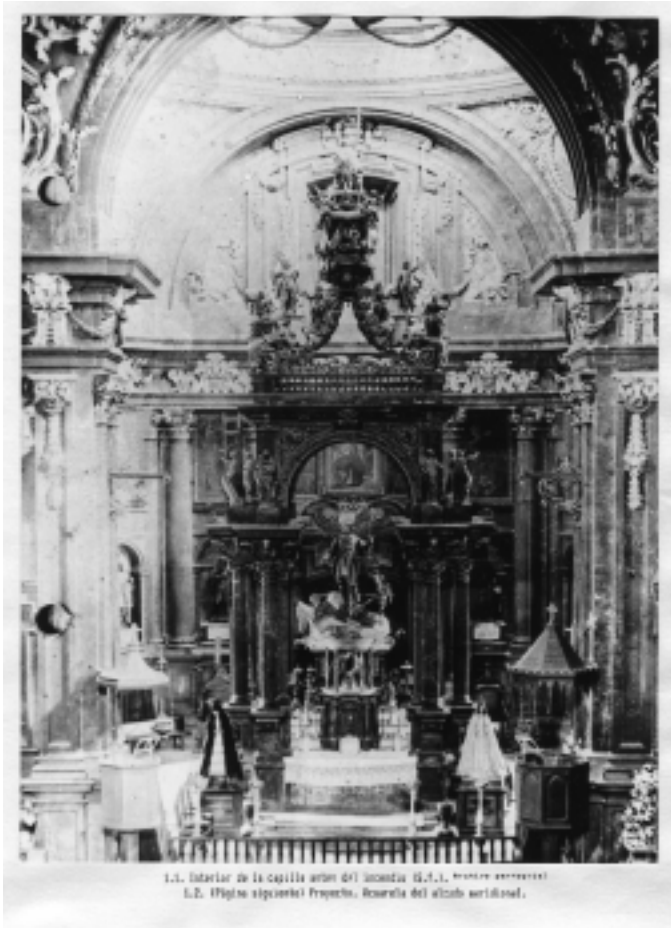
Fotografía del interior de la capilla de San Isidro antes de 1936.

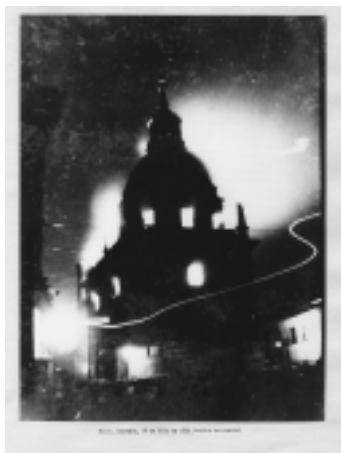
Fotografía del incendio de la capilla, el 19 de julio de 1936

Esta protección oficial abría la puerta a la esperanza en un cambio de suerte para el desdichado conjunto monumental, pero no fue así; el 19 de julio de 1936, siguiente día después del levantamiento del general Franco contra la República, se inició a las cuatro de la tarde el saqueo y posterior incendio de la iglesia de San Andrés y de la capilla de San Isidro. Ocho días duraron las llamas, tras los cuales apenas si quedaban en pie las fábricas de los cerramientos exteriores; en cambio la capilla del Obispo se libró de milagro de la destrucción. También de milagro se había librado el cuerpo del santo en el transcurso del asalto que, en las mismas circunstancias, había sufrido la Colegiata Catedral de San Isidro, (si bien el milagro no alcanzó a la rica urna de plata que contenía los restos).

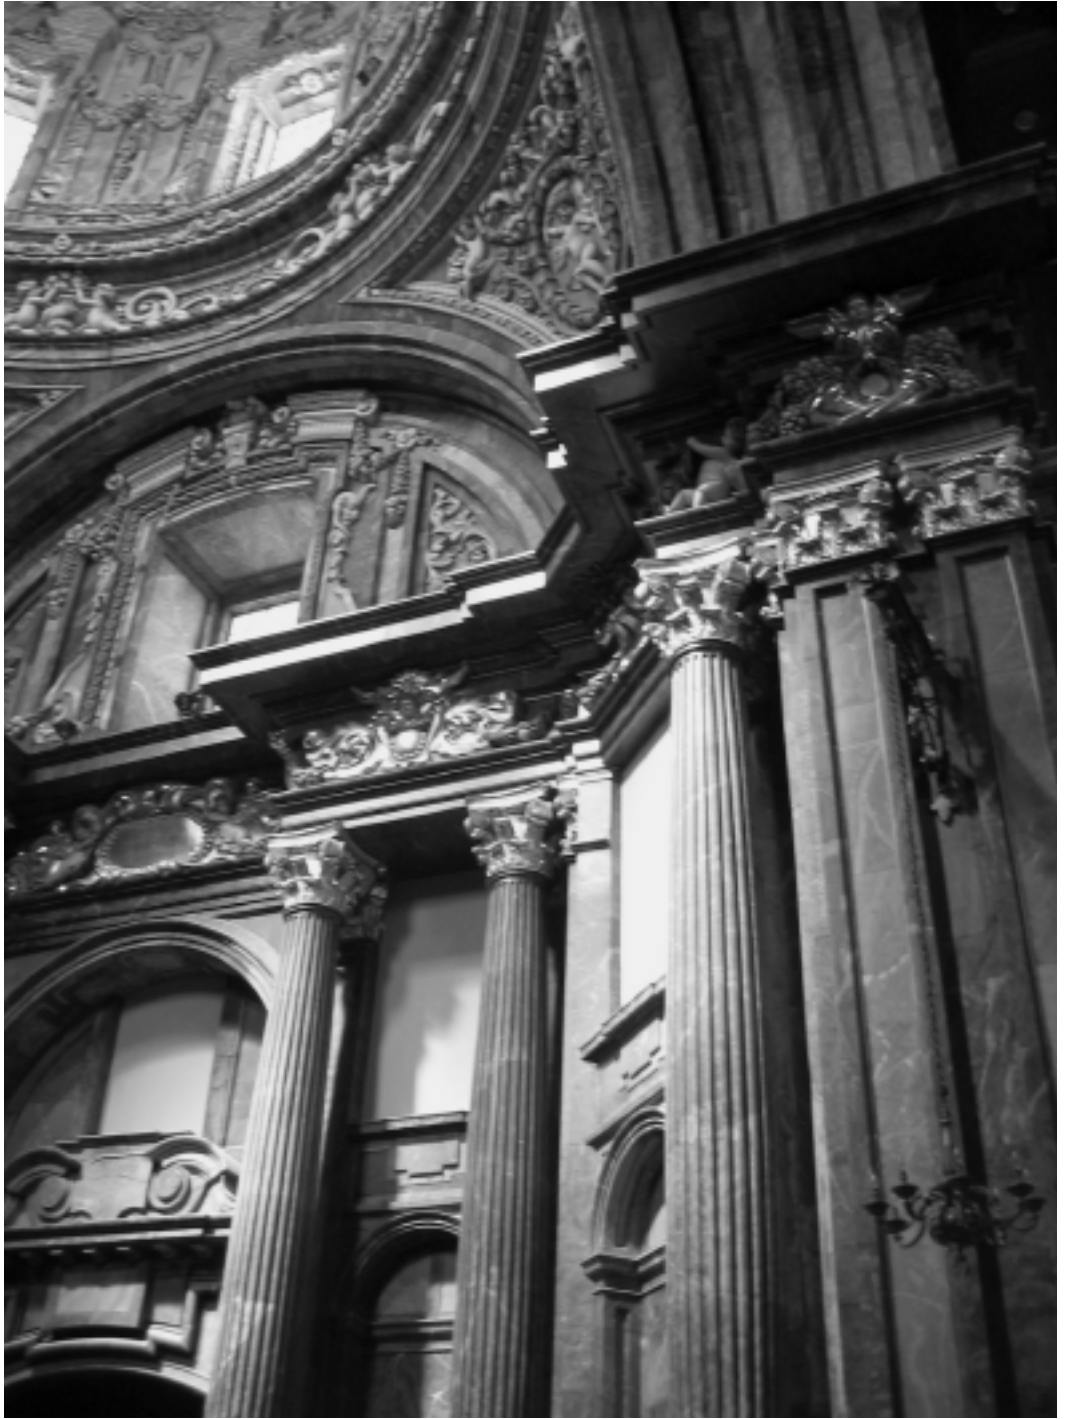
Foto del estado actual del interior tras la restauración.

Finalmente, se pintaron al agua los yesos de las pechinas, anillo y tambor –la cúpula ya había sido pintada anteriormente–, pertenecientes a la campaña de restauración anterior.

Quedaban por resolver el diseño del pavimento y de las puertas de acceso a la capilla, ambos desaparecidos. El primero se ha reconstruido según la metodología establecida para el *ripristino* de los restantes componentes arquitectónicos; es decir, partiendo del análisis de los restos conservados “in situ” y de las fotografías antiguas, se han deducido cuáles eran las características de los componentes: el tipo de mármoles, la forma y dimensiones de las baldosas (34,5 cm de lado, equivalentes a pie y medio castellano), y las reglas generales de la composición. Luego se ha definido sobre plano el diseño del damero, ajustándolo a la realidad geométrica del ámbito y teniendo en cuenta para su definición otros ejemplos con características similares, como la Sacristía y Antesacristía, la Biblioteca, y la Iglesia Vieja, ámbitos todos del Monasterio de San Lorenzo de El Escorial. Una grada central señala el lugar que ocupaba el baldaquino barroco. En lo referente a las puertas, se ha contado una vez más con los documentos históricos (que informaban de que las puertas estaban hechas con maderas de pino y nogal) y de las fotografías anteriores a la destrucción, obteniendo los datos necesarios para completar su diseño del estudio ejemplos de la época de la capilla tales como el Monasterio de las Descalzas Reales, el Palacio de Abrantes, la Iglesia de las Calatravas y la Iglesia Pontificia de San Miguel.
