Imagen fotográfica y transformación de un espacio monumental: el Patio de los Arrayanes de La Alhambra

Carlos Sánchez Gómez

LA IMAGEN COMO HERRAMIENTA DE LA CONSERVACIÓN DEL PATRIMONIO: EL CASO DEL PATIO DE LOS ARRAYANES

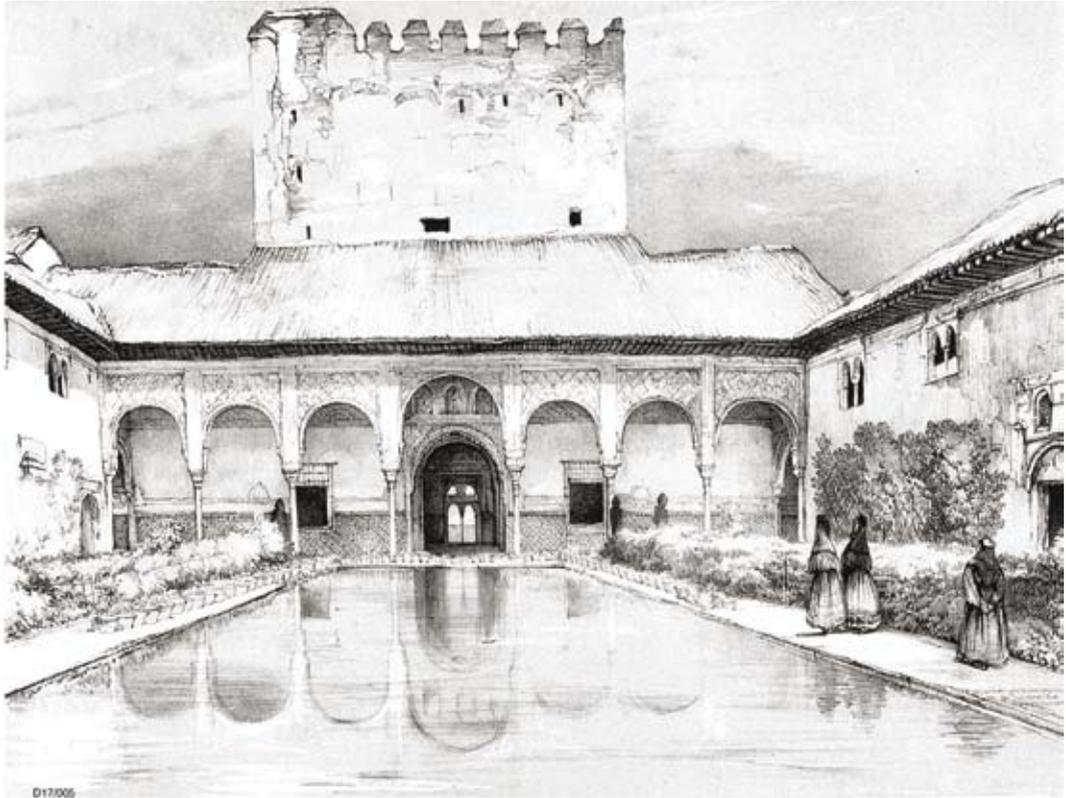
2. 1833. John F. Lewis.

Dos litografías, realizadas por John F. Lewis en 1833 y por Joseph-Philibert Girault de Prangey en 1836 (figs. 2 y 3), constituyen las siguientes imágenes conocidas de este patio. Compuestas ambas con similar punto de vista, representan la fachada opuesta a la del grabado de Meunier:

sobre la galería previa a la Sala de la Barca, con su cubierta a un agua, destaca la escala de la Torre de Comares. Se mantienen en estas vistas los cipreses que remataban las mesas de arrayán, aunque han desaparecido ya las fuentes altas y el zócalo de azulejos de las fachadas de Levante y Poniente.

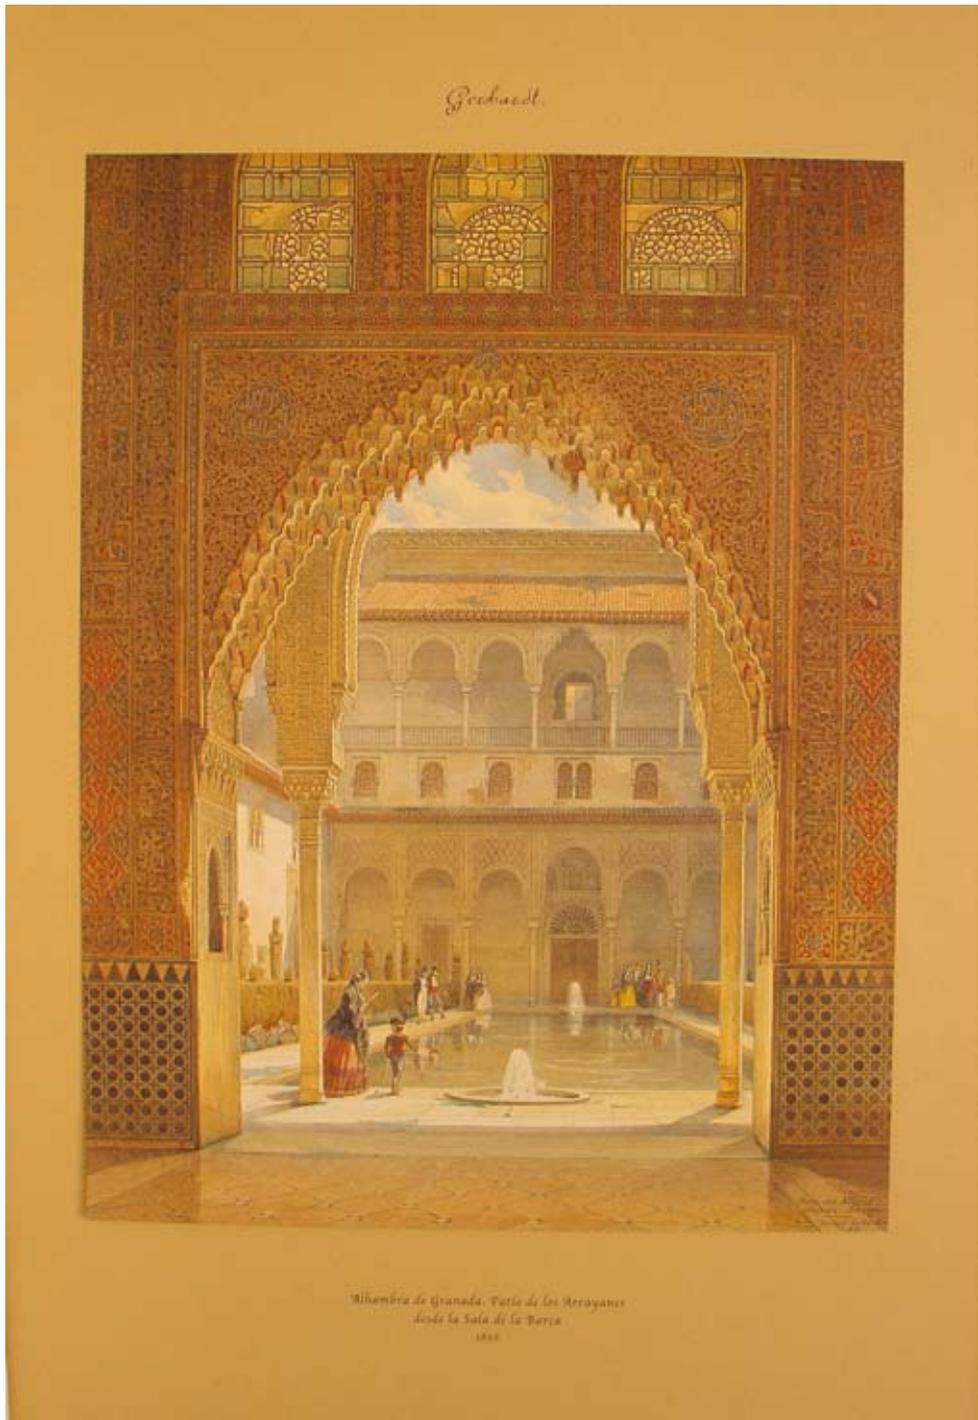
4. 1850. Eduard Gerhardt.

Estas imágenes prefotográficas no tienen una clara continuidad con las primeras fotografías, dado que no se ha localizado, hasta el momento, ningún daguerrotipo del Patio de los Arrayanes. Sin embargo, es posible aproximarse al aspecto que ofrecía el patio en la década de 1840 merced a una acuarela encargada por el Duque de Montpensier⁷ al pintor paisajista Eduard Gerhardt, quien representó la fachada sur desde el interior de la Sala de la Barca (fig. 4). Fue realizada entre Junio de 1849⁸ y 1850 y es tal el nivel de precisión de

lo representado, que puede pensarse en el uso de una fotografía como auxiliar en la ejecución de la acuarela.

En la imagen observamos ya la baranda metálica colocada en la galería alta a raíz de las obras acometidas en 1841-42, momento en que fue reconstruida prácticamente toda la parte alta de dicha fachada. Esta obra tuvo fuerte crítica⁹ y obligó a José Contreras a justificarse en un informe de 1843, donde señala que *“se ha hecho de nuevo la mayor parte de sus aleros y celosías de madera iguales en un todo a los antiguos”*, afirmando que la baranda se había hecho en hierro *“en lugar de la de madera que antes tenía”*, pero que el arquitecto no tuvo intervención alguna en dicha colocación. Respecto a la vegetación, puede observarse en la acuarela que las mesas de arrayán tienen un aspecto cuidado pero, a diferencia con el grabado de Meunier, han aumentado el número de cipreses intercalados, por lo menos a ocho y, además, están

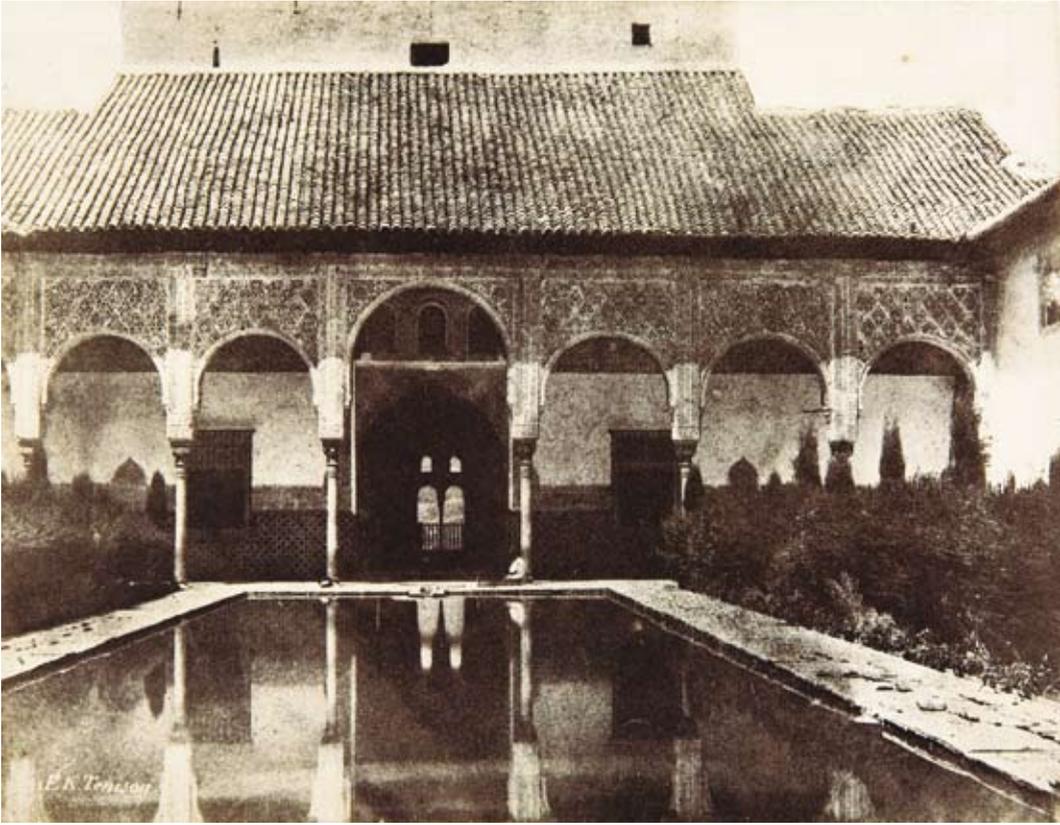
5. 1851. Edward King Tenison.

La primera vista fotográfica conocida del Patio de los Arrayanes es un calotipo realizado por Edward King Tenison en 1851.¹⁰ Al localizarse en el libro de firmas su visita el 9 de Septiembre de ese año (fig. 5), acompañado de su mujer Louisa¹¹ y su hija, puede adelantarse en dos años la toma de esta fotografía, pues hasta ahora se consideraba como cierta la fecha de 1853. El punto de vista elegido por Tenison es el mismo que el de las litografías de Lewis y Girault de

Prangey: una visión desde el extremo del estanque en la fachada sur; pero la imagen abarca menos amplitud que las estampas, debido sin duda a la limitada apertura del objetivo de la cámara en esa temprana fecha. Lo que observamos en la imagen certifica exactamente lo representado en las litografías: la visión de la fachada norte del patio con su cubierta a un agua, que arranca desde la Torre de Comares, el estanque y la mesas de arrayán más descuidadas que en la acuarela de Gerhardt, pero con el mismo número de cipreses intercalados y los macizos de boj tratando de ocultar el tronco del arrayán. Observando con detenimiento la fotografía, podemos comprobar también el ondulado de la cubierta, el movimiento del alero y la deformación de las limas.

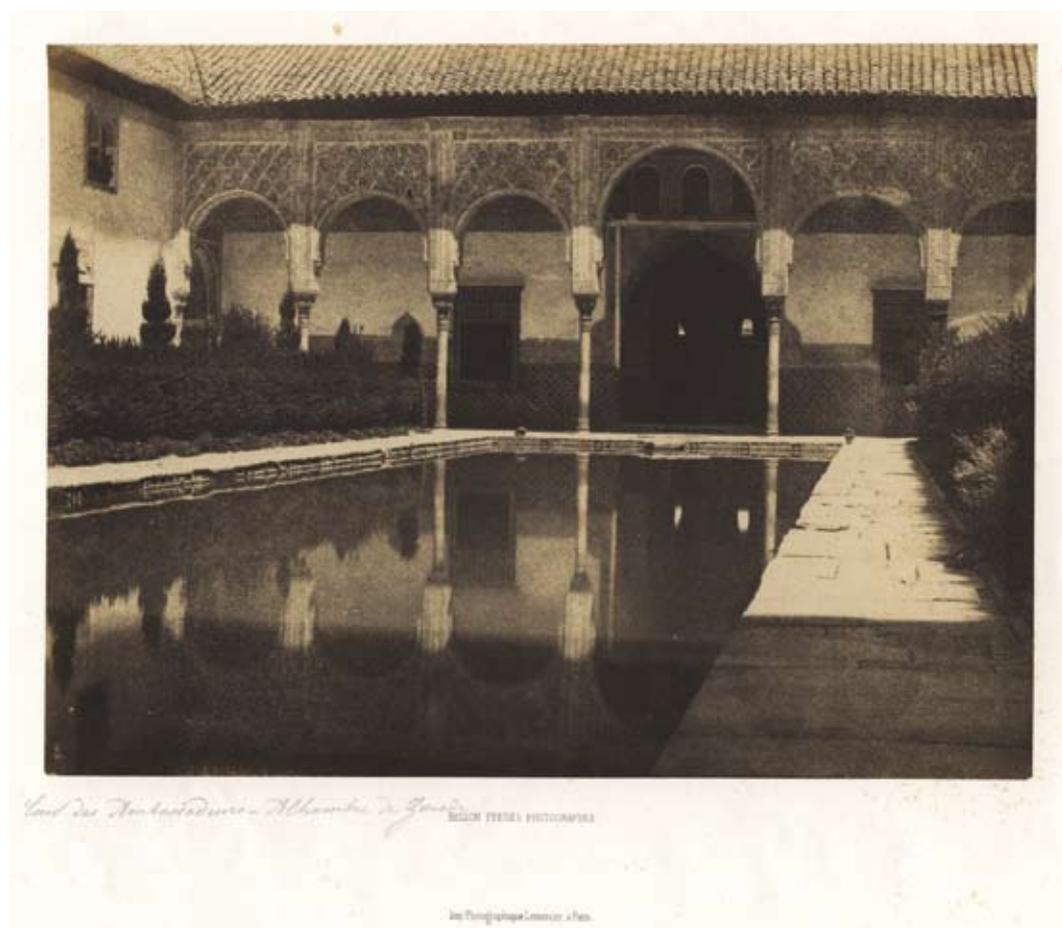
6. 1852. Pablo Marés (?)

Es probable que fuera el barcelonés Pablo Mares quien realizara la siguiente fotografía conocida del patio, en 1852 (fig. 6). El punto de vista cambia con respecto a Tenison, pues se acerca un poco más a la fachada sur, colocando la cámara en uno de los laterales de la alberca. Al descentrar la imagen,

nos permite observar con detalle las losas de mármol de una sola pieza que rodean la alberca y la mesa de arrayán del otro lado, donde comprobamos que está más cuidado que en la de 1851 y se han recortado los cipreses de modo idéntico a lo representado en la “acuarela de Gerhardt”.

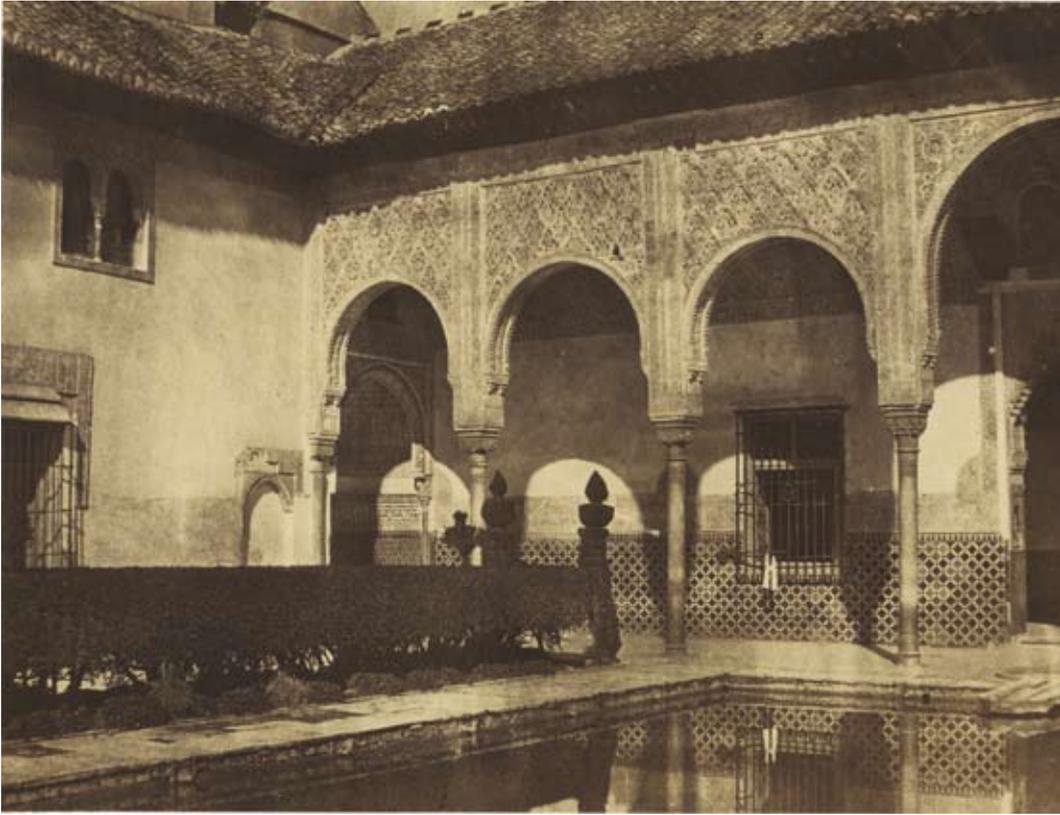
7. 1853. *Francisco de Leygonier.*

Al francés afincado en Sevilla Francisco de Leygonier está atribuido el calotipo que no dudamos en fechar en 1853 (fig. 7), en razón al crecimiento del arrayán. El punto de vista más lateral nos permite observar como el seto se ha hecho árbol, apareciendo los troncos y separando la masa foliar del suelo; también han sido arrancados los cipreses intercalados en la mesa de arrayán, permaneciendo sólo los dobles de los extremos. El hecho de contar con otra fotografía compuesta por Charles Clifford en 1854, en la que ya aparece arrancado todo el arrayán y los cipreses, nos permite datar con precisión la de Leygonier. La imagen de Leygonier nos aporta

una información trascendental, al poder apreciar que las tres pilastras de los arcos están muy desplomadas respecto a sus columnas. Es posible así relacionar esta evidencia con el presupuesto de obras para 1854, redactado por el arquitecto Juan Pugañaire, donde hace referencia al desplome de la galería y propone contener “*los restos con armadura de hierro y aplomar las columnas, no derribándolo y construyendo de nuevo a menos que sea del todo necesario. Si derribamos de un todo la galería, como medio más fácil y menos comprometido se levantará contra nosotros una cruzada de anticuarios y artistas y nuestra conciencia nos empujaría a militar al lado de nuestros contrarios*”.

que fueron encargadas al arquitecto Antonio López Lara.¹² Cabe preguntarse qué se hizo mal en esa reparación para que comenzase la estructura leñosa de la cubierta a empujar hacia el patio, desplomando todo el pórtico de la galería previa a la Sala de la Barca. Una posible respuesta es que se levantaron esos 227 m³ de cubierta en la zona intermedia (sobre la sala) produciéndose un deslizamiento en la zona alta de coronamiento que entestaba en el muro de la Torre de Comares; este movimiento pudo ser imperceptible pero, al retejar la zona levantada, se sumó al empuje, siguiéndole en su movimiento la parte superior del muro interior de la galería; las pilastras y capiteles unidos a estos habían girado en los puntos de contacto con los fustes de las columnas y en algún punto el desplome superó los 25 cm.¹³

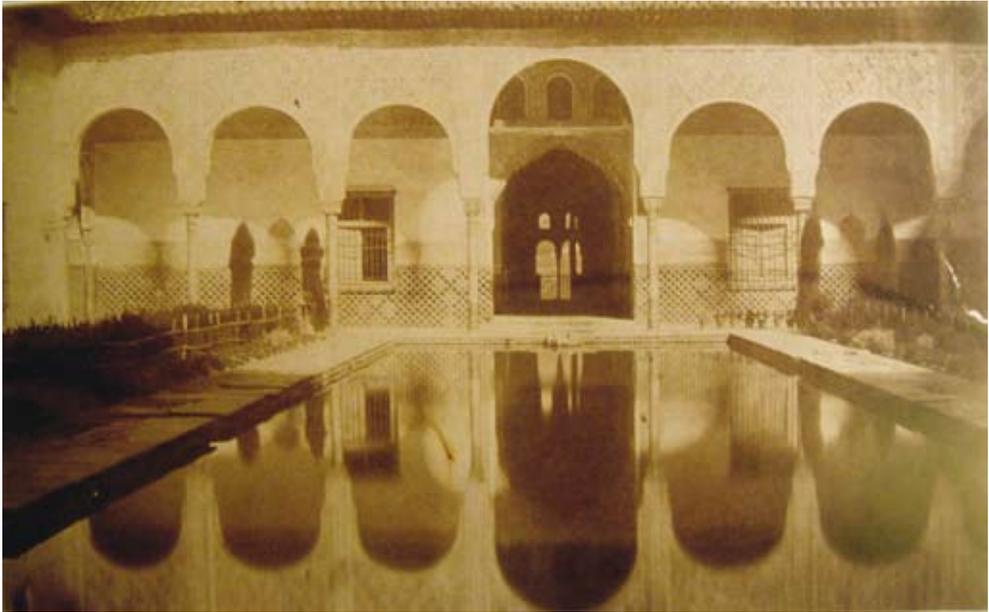
8. 1854. *Charles Clifford.*

La siguiente fotografía en el tiempo corresponde al fotógrafo inglés afincado en España Charles Clifford. De él hay documentadas al menos tres estancias en Granada. A la primera de ellas, que tuvo lugar en el segundo semestre de 1854, (fig. 8) corresponde la imagen citada, en la que se puede comprobar que se han arrancado en su totalidad las mesas de arrayán y los cipreses intermedios, observándose nítidamente los pequeños plantones que, ayudados por cañas, formarán el futuro seto. El punto de vista, vuelve a estar en el otro extremo del estanque y es el más centrado de cuantos hemos comentado; por esta razón, no se puede apreciar desplome alguno en las pilastras.

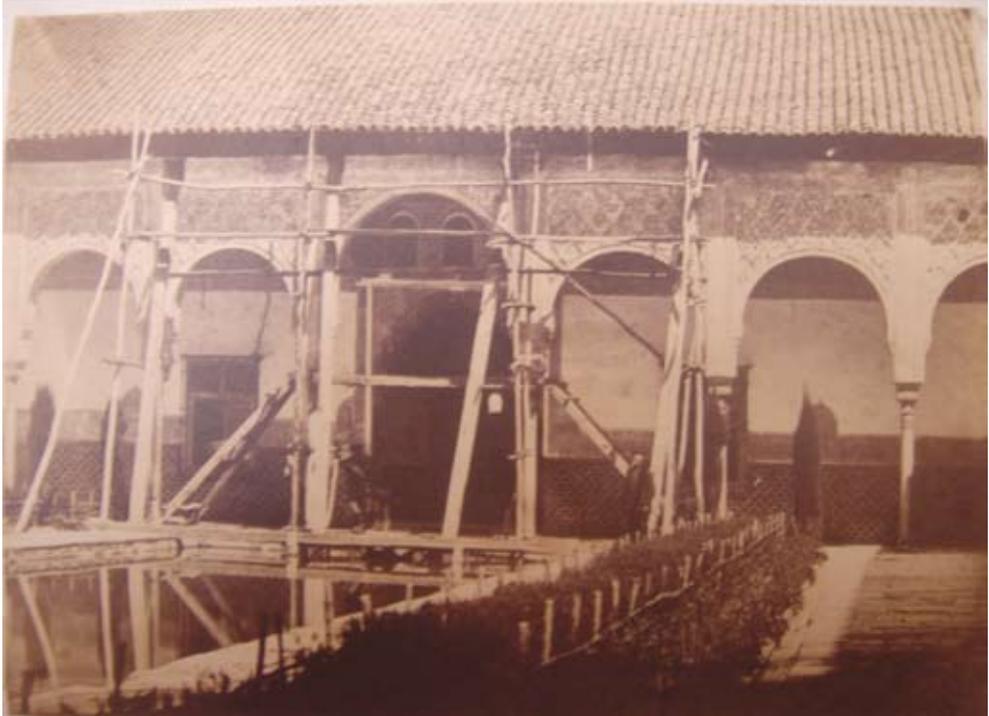
9. 2 de abril de 1855. *John Gregory Prace.*

Junto a los profesionales de la fotografía, hubo muchos viajeros que, sin intenciones comerciales explícitas, fotografiaron en la Alhambra. Uno de estos fue el inglés John Gregory Crace, del que hemos localizado un pequeño álbum familiar en el Victoria & Albert Museum (fig. 9). Su visita tuvo lugar el 2 de abril de 1855, tal y como consta en el propio álbum y como corrobora el registro de su nombre en el libro de firmas de la Alhambra. Realizó tres fotogra-

fías en el monumento, dos de ellas del Patio de los Leones y una del Patio de los Arrayanes. La importancia de esta última radica en que coincide con el momento en que se estaba apuntalando la galería porticada desplomada, aportando un documento inédito de naturaleza cuasi periodística. El punto de vista es nuevo y se sitúa al otro lado del seto de arrayan, cerca de la entrada al Patio de los Leones. Se observa el andamio montado con palos de chopo, necesario para hacer correctamente la entrega de los puntales en

el estribado de la galería porticada. También nos aporta la información del correcto crecimiento del seto de boj, todavía ayudado por las cañas.

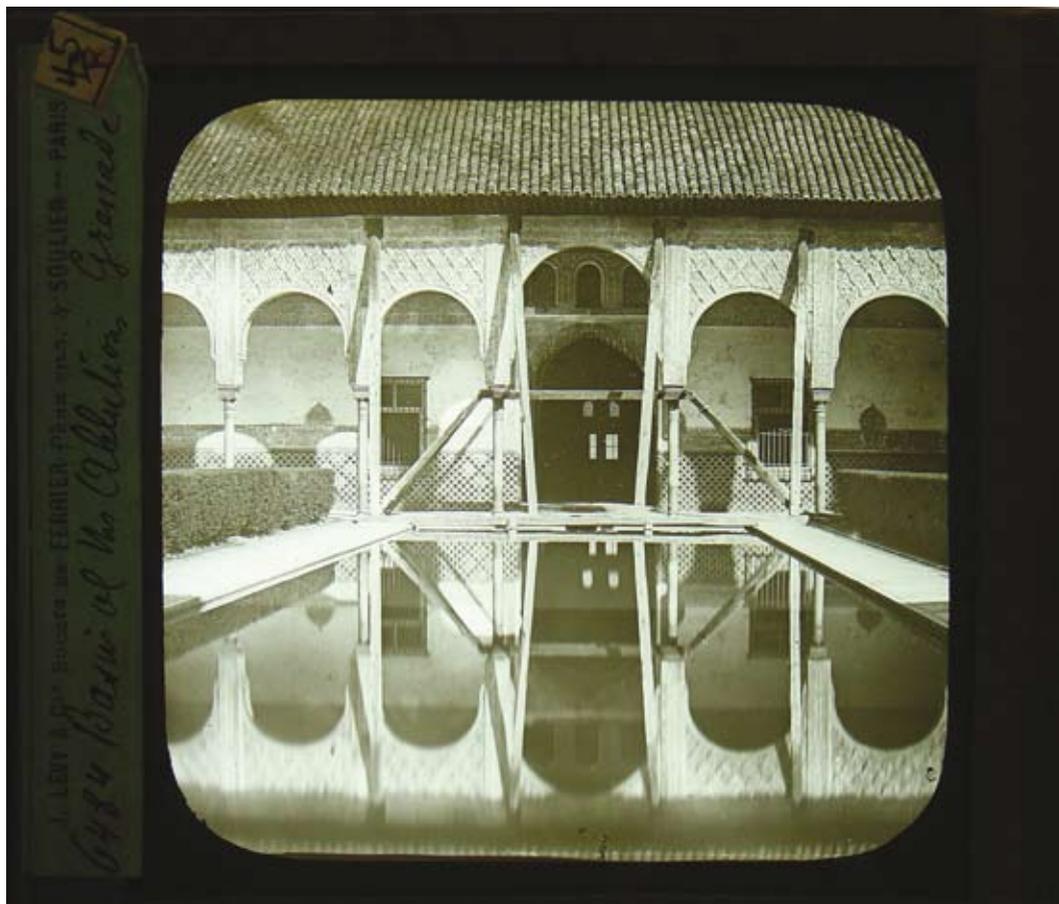
12. 1858. Charles Soulier.

Curiosamente, el fotógrafo seleccionó esta vez la fachada norte del Patio de los Arrayanes, centrándola y enmarcando exclusivamente el apuntalamiento de la galería (fig. 12). En el par de la izquierda de la estereoscopia se observan claramente las iniciales C.S. (Clouzard-Soulier o Charles Soulier).

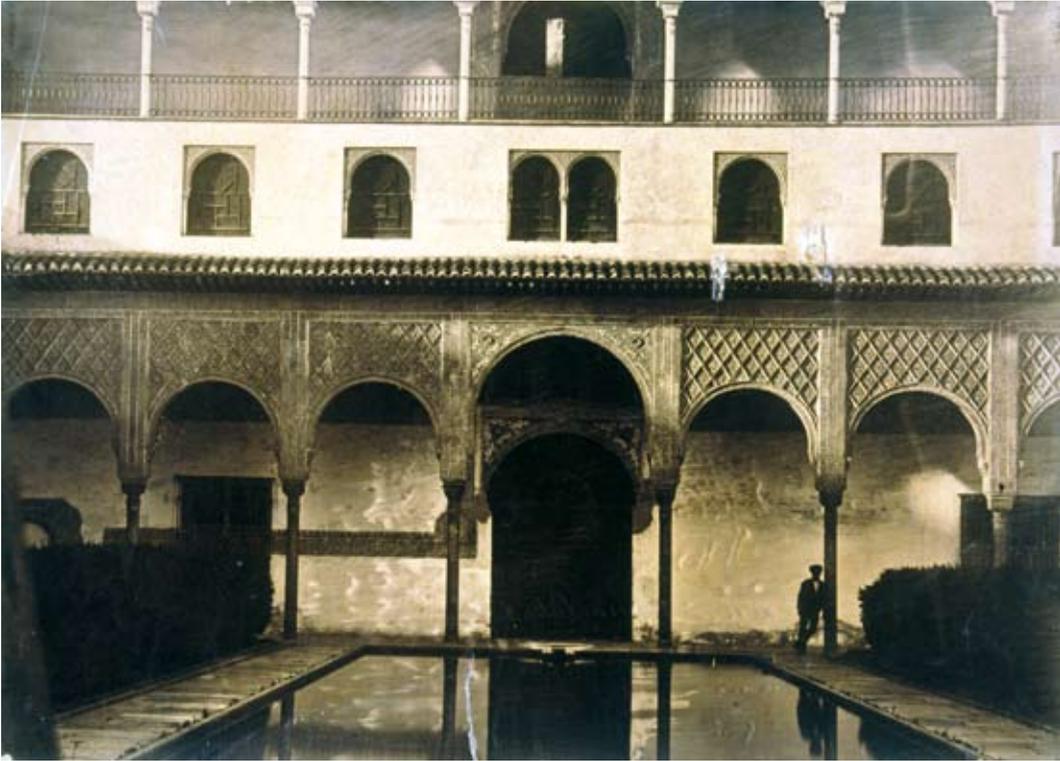
13. 1859. *Louis Masson.*

das lanzadas sobre las mesas de arrayán y el estanque, que cortan el paso por los bordes de la alberca hacia la galería norte. Es muy probable que se corresponda con el momento en que se está reparando la galería mediante un ingenioso mecanismo ideado por Ramón Soriano, que ostentaba en esas fechas el cargo de Administrador Comandante de la Alhambra y coronel de ingenieros.¹⁶ Aunque en la descripción de los trabajos precisa que se tardaron solamente siete horas en llevar toda la fachada a plomo, en el resto de las obra de remodelación de la fachada, dirigida ya por Rafael Contreras (decorador adornista de la Alhambra desde 1847), e hijo del arquitecto José Contreras, se tuvieron que emplear varios meses o quizás un año según se deduce de otra imagen de Masson tomada desde la Sala de la Barca hacia la fachada sur, donde se observa el arrayán cortado a

la altura de un metro e incluso los nuevos brotes con unos 30 ó 40 cms (fig. 16). Estos cambios aconsejan situar esta toma a mediados de 1861, pudiendo incluso observarse en la imagen que no han finalizado las obras, pues queda aún descubierta la solería que se tuvo que levantar para aplomar las basas que soportan las columnas del pórtico reparado.

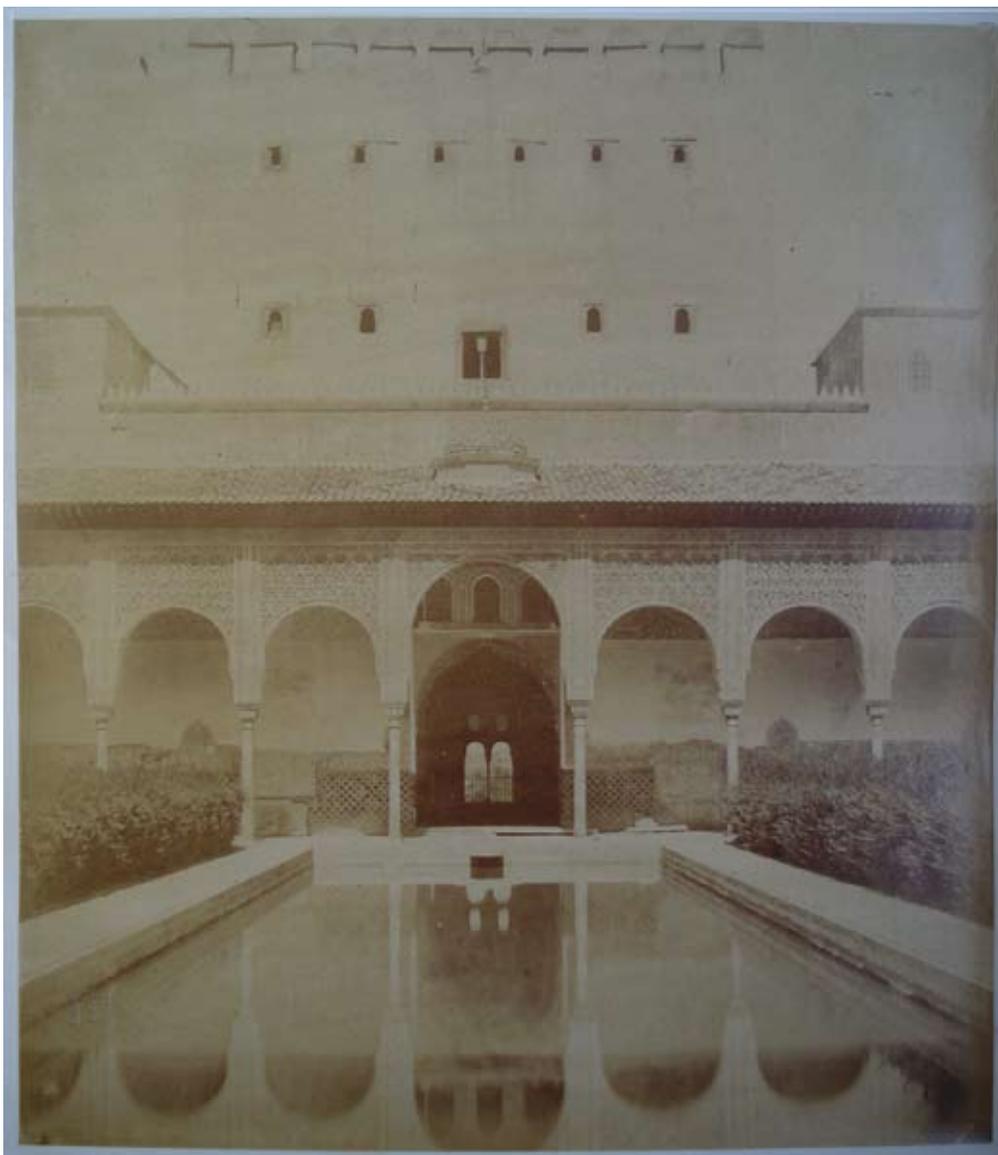
17. 1861. *Louis Masson.*

También es de Masson la primera imagen que conocemos del resultado de toda esa intervención, siendo de la misma fecha que la anterior, pues el arrayán está igual (fig. 17). En ella puede observarse que se han cerrado las dos ventanas con reja que se habían abierto en la Sala de la Barca en fecha temprana y el gran invento nada justificado de Rafael Contreras: dos torrecillas almenadas flanqueando la de Comares y un muro también almenado que los une y que sirve como canal maestra para recoger las aguas de la nueva cubierta de la Sala de la Barca; por último, otro capricho mas del restaurador: un cupulín de escamas imbricadas sobre el faldón de cubierta de teja vidriada multicolor de la

galería, quizás porque había quedado muy satisfecho con el que inventó sobre la cúpula de media naranja del templete de levante en el Patio de los Leones. Progresaba de esta forma el proceso de “otomanización” de los palacios nazaríes. La imagen de esta fachada será el otro emblema fotográfico de la Alhambra, siendo tan reproducida como la del templete de Leones. No habrá ya cambios sustanciales en ellas hasta que en 1933 y 1934 Torres Balbás elimine ambas cúpulas de escamas imbricadas.

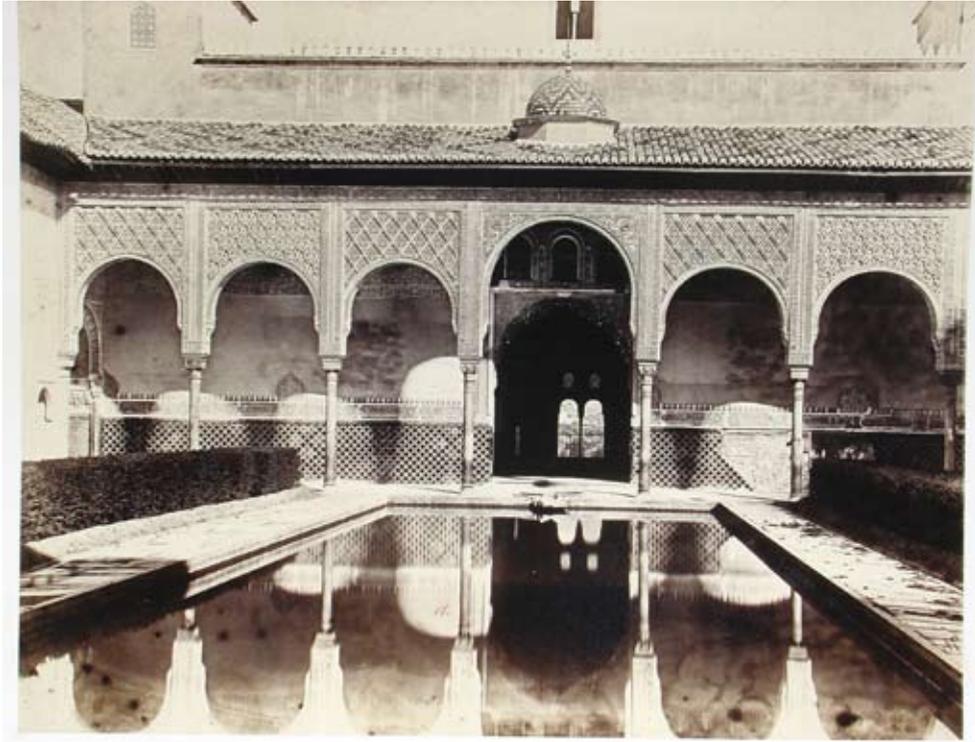
La secuencia casi anual de imágenes se continúa con la de la fachada norte realizada en 1862 por Charles Clifford (fig. 18) (no conocemos ninguna imagen durante su estancia en 1859, momento en que sí fotografió la fachada sur). Está tomada en octubre, días antes de la visita a la Alhambra de Isabel II (fig. 14). Dos anécdotas a destacar en la excelente imagen: se está cortando la mesa de arrayán y, para tensar el alambre o cuerda que sirve de guía, se protege con un lienzo el fuste de la columna; tampoco se ha terminado el zócalo de alicatado en el hueco cerrado de la ventana derecha de la Sala de la Barca, al parecer porque se acabaron los azulejos. Lo curioso es que nunca se finalizó y así se observa el zócalo inacabado en todas las imágenes hasta 1890.

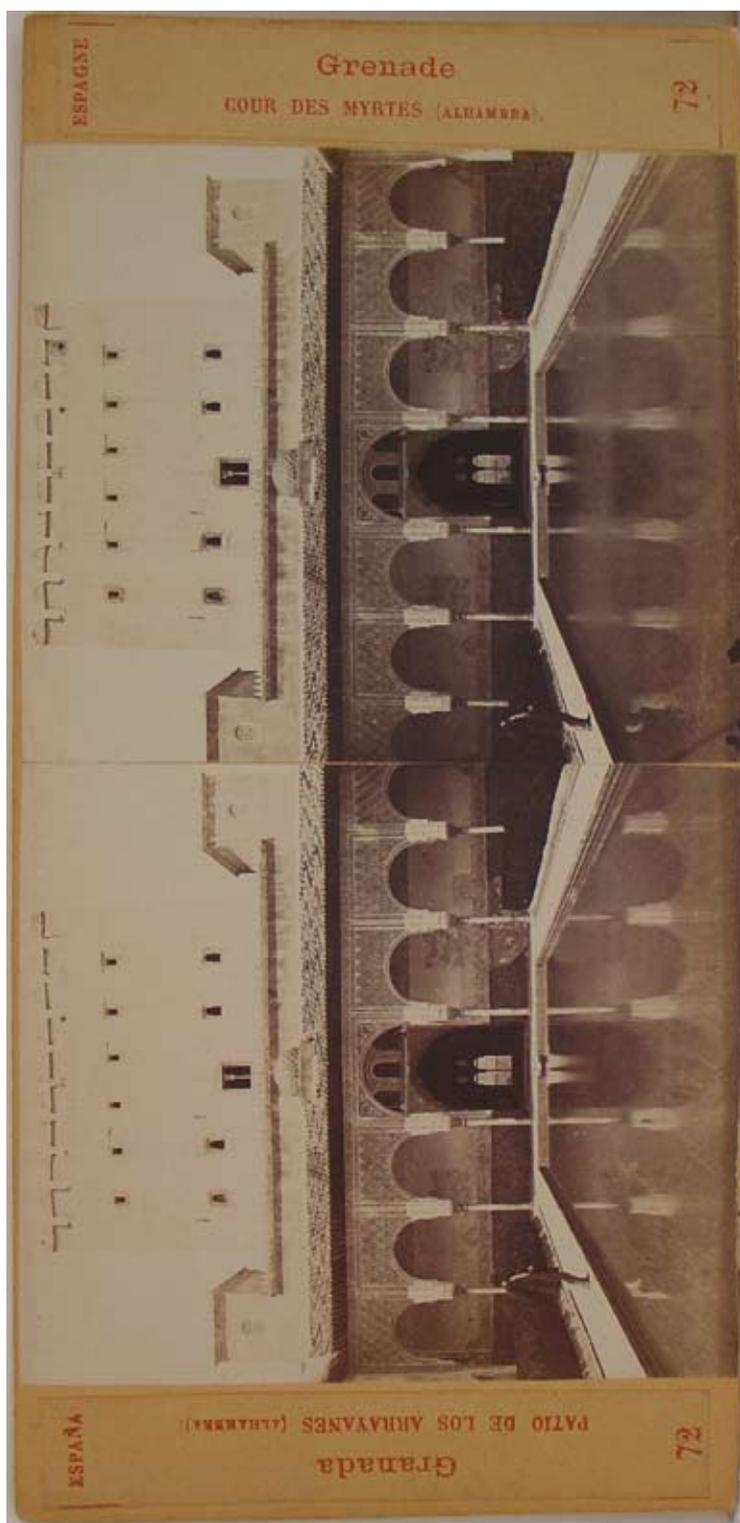
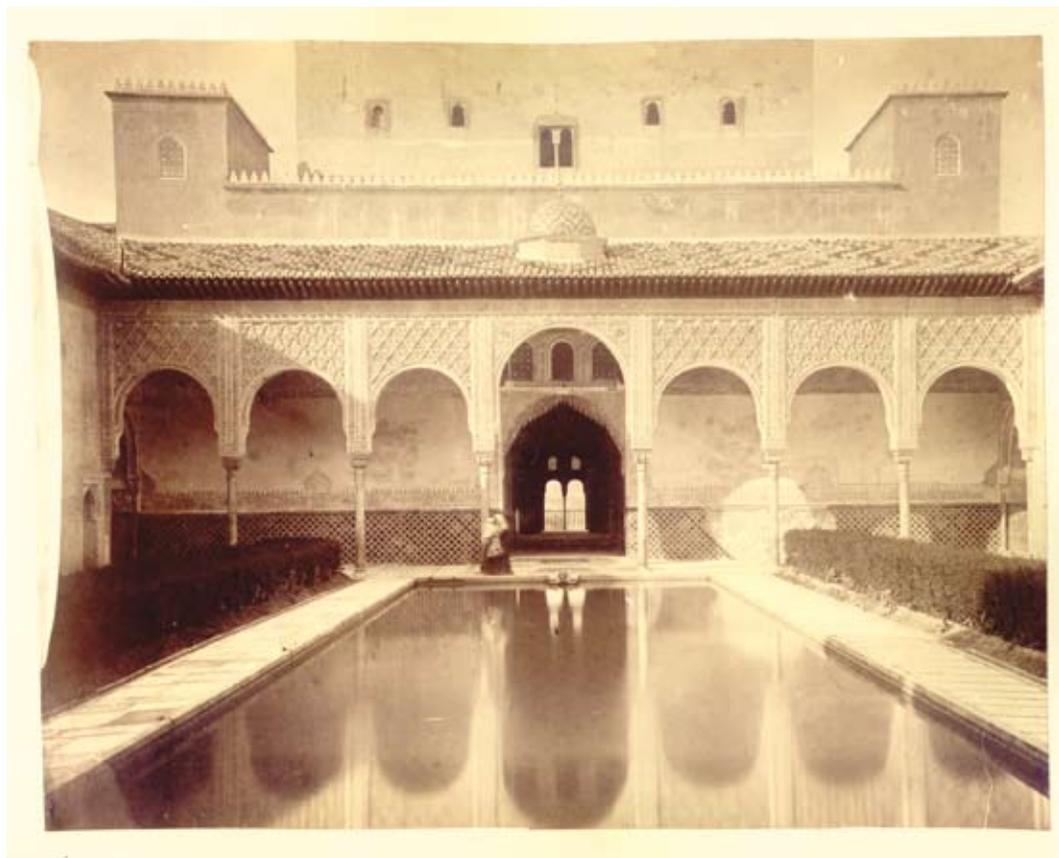
En 1863 el estereoscopista francés Ernest Lamy y el fotógrafo inglés R.P. Napper coinciden en la Alhambra (figs. 19 y 20). De Lamy consta su visita en el libro de firmas el 23 de Mayo y en la serie de 113 vistas estereoscópicas de España en la que el propio Lamy se fotografía con levita negra y pantalón blanco. Hay una en el Patio de los Leones donde se sienta a pintar o a hacer anotaciones al lado de un gran montón de arena, el mismo que aparece en las fotografías de Napper.

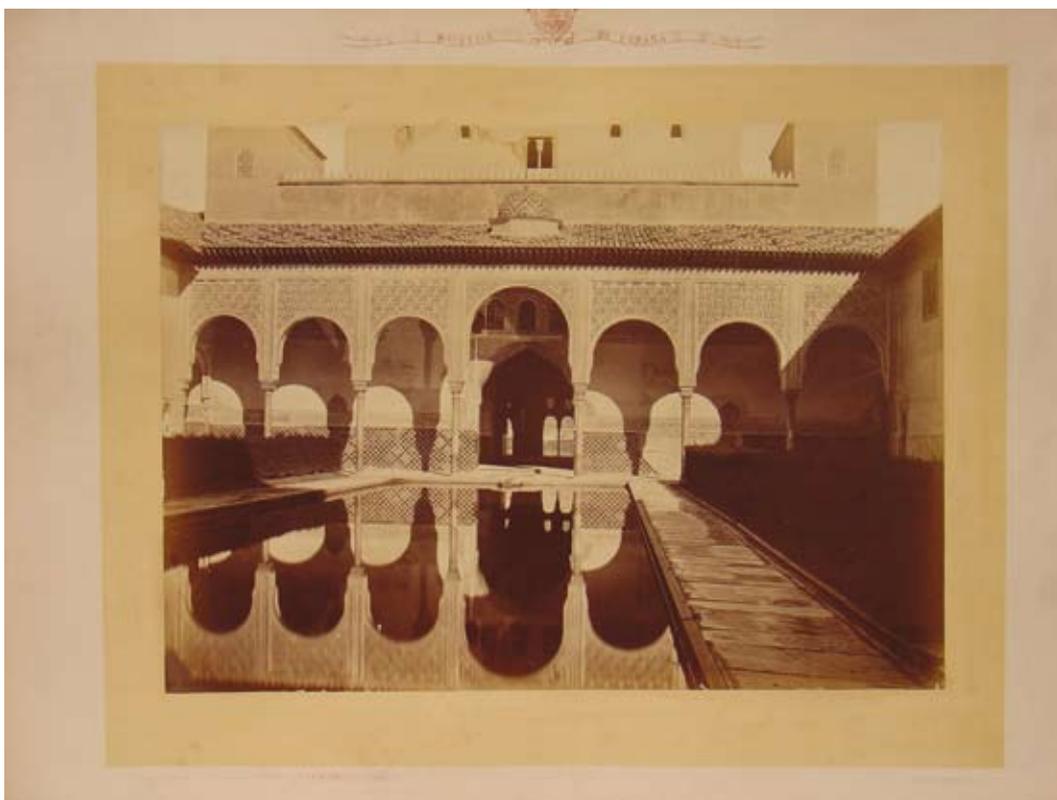
21. 1865. *Jean Laurent.*

Patio de los Arrayanes realizada por el fotógrafo Jean Laurent y Minier (fig. 21) y que publicaría en una temprana obra titulada *Museos de España*, así como otra imagen firmada por Dubois (fig. 22), fotógrafo francés con establecimiento en la granadina Cuesta de Gómez nº 26. Lo curioso es que ambas imágenes están tomadas por la misma cámara, desde el mismo punto de vista y con no más de 20 minutos de diferencia en el tiempo. ¿Trabajó Dubois para Laurent? ¿Compró acaso Dubois un segundo negativo de cristal al colodión confeccionado por Laurent? También correspondiente a 1866 es la albúmina que Ramón Soriano utiliza para ilustrar algunas de las separatas de su publicación sobre la reparación de la Galería (fig. 23).¹⁷

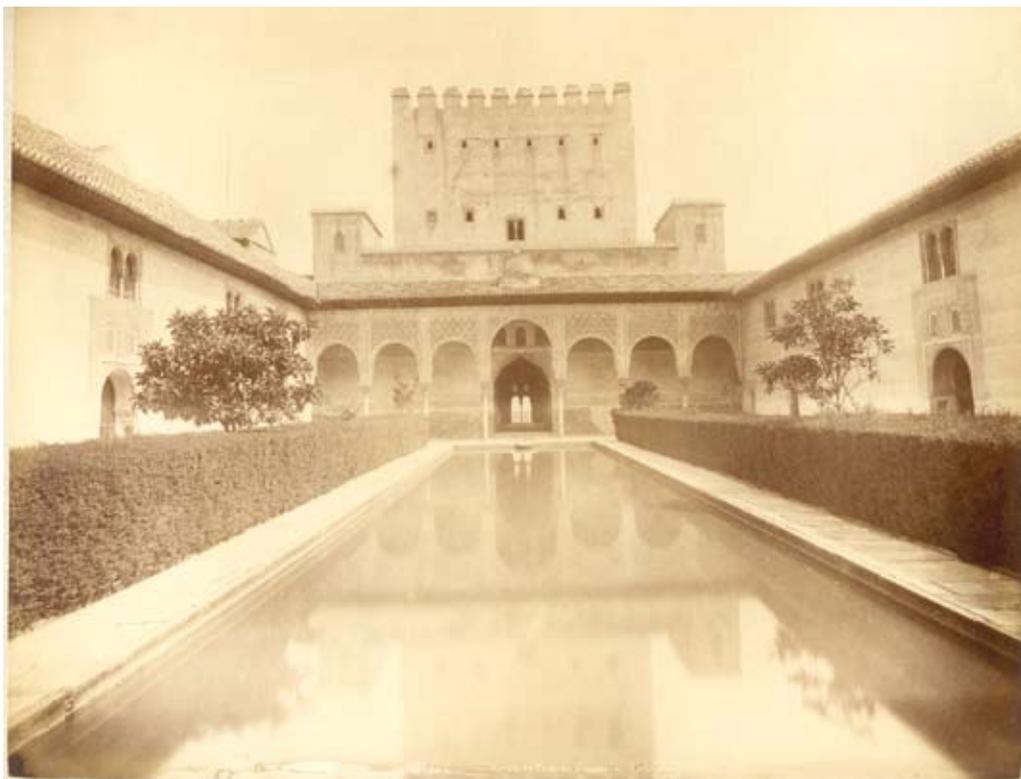
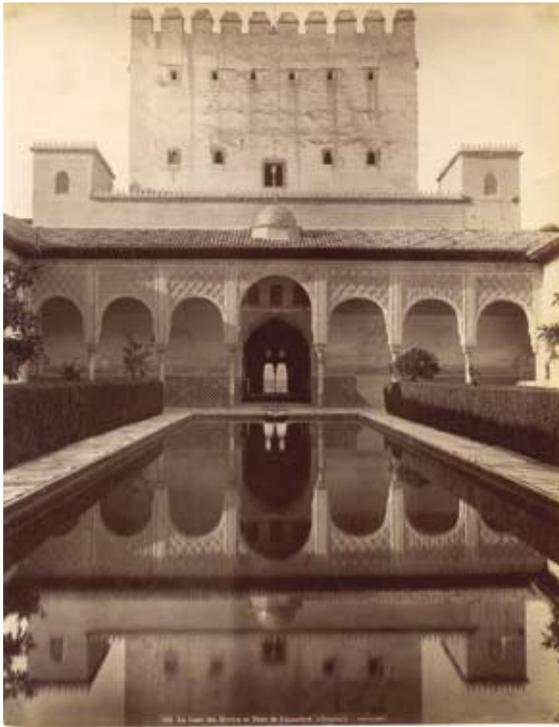
29. Diciembre de 1885. Lévy.

trativa acerca de visitas y reparaciones puntuales. Con respecto al Patio de los Arrayanes (figs. 29 y 30), estas fotografías recogen tanto el desprendimiento del enfoscado en el muro almenado que une las torres como las labores de reparación del mismo y el blanqueado de la fachada, ejecutado probablemente con motivo de la visita de una embajada marroquí,¹⁹ que sería también recogida por la cámara. Tales reparaciones permiten datar como posteriores a ese año algunas de las fotografías de los granadinos Garzón y Camino, realizadas en los años inmediatamente anteriores al pavoroso incendio de 1890.

la reparación del revoco realizado en Diciembre de 1885 y que se cubrió inmediatamente con una mano de pintura de cal; todo esto retrasa la datación de Valentine por lo menos hasta final de 1886 y quizás hasta 1887 después de observar la fotografía de Camino, fotógrafo granadino, donde vemos que en el muro almenado han comenzado a salir nuevas humedades y son menores que las observadas en James Valentine.

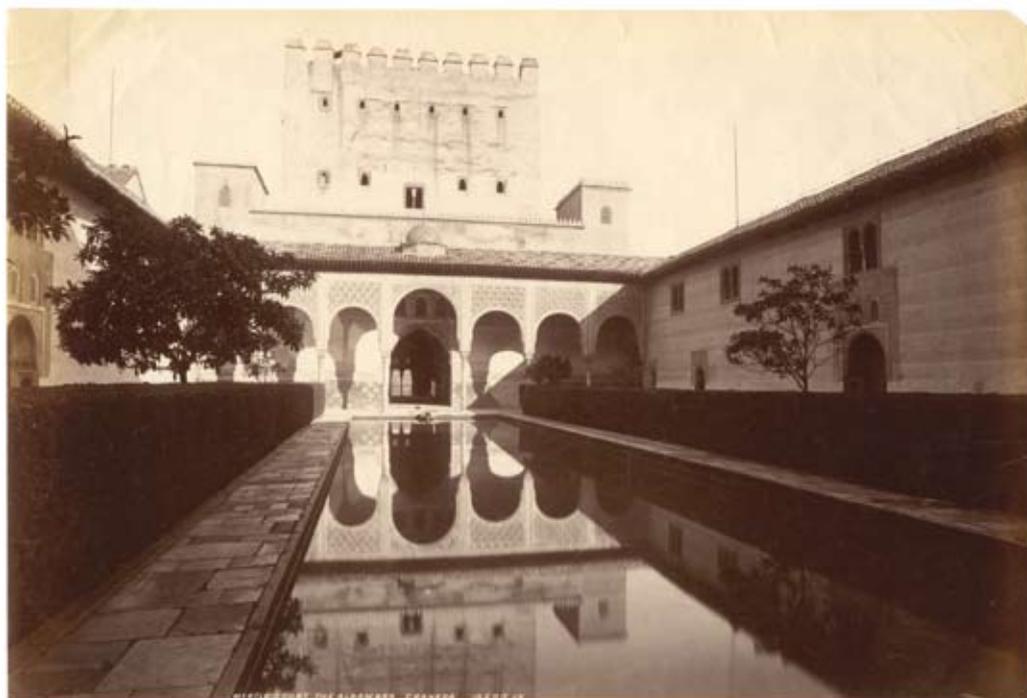
31. 1886. James Valentine.

mayor precisión ciertos registros fotográficos relevantes. Tal es el caso de la producción del también británico James Valentine (fig. 31), que venía siendo fechada entre 1870 y 1875. Ahora, al observar con detenimiento la vista del Patio de los Arrayanes, ver los pararrayos en la torre de Comares y en las galerías de Levante y Poniente, que se colocaron en el segundo semestre de 1881 y si fijamos la mirada en el muro almenado podemos comprobar que ya se aprecia

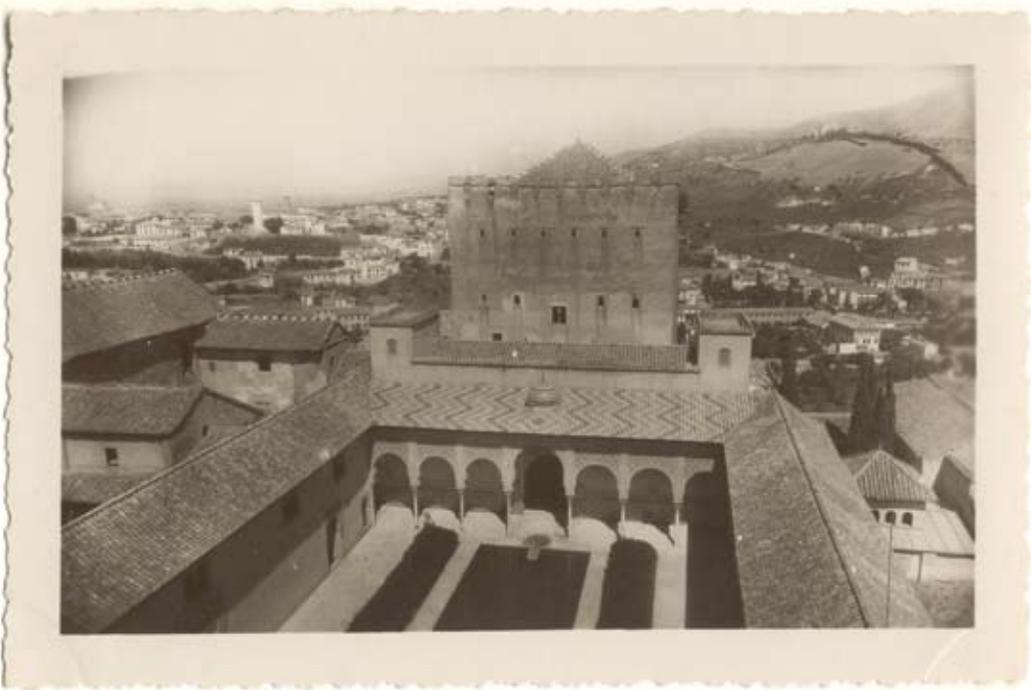
34. 1910. Gallegos.

En Mayo de 1902, casi diez años mas tarde, se levanta de nuevo la cubierta de la galería, para retejarla ahora con las tejas vidriadas de colores, componiendo los tradicionales dibujos en zig-zag, al tiempo que se remató el cupulín con sus escamas imbricadas, pero esta vez con un diseño menos caprichoso (fig. 34). Los trabajos se acabaron en septiembre. Coincidiendo con estos trabajos, hubo de realizarse la serie devistas estereoscópicas de la casa Underwood&Underwood ambientada con personajes vestidos a la usanza árabe, pues la única vista que hay del Patio de los Arrayanes es la de la fachada opuesta.

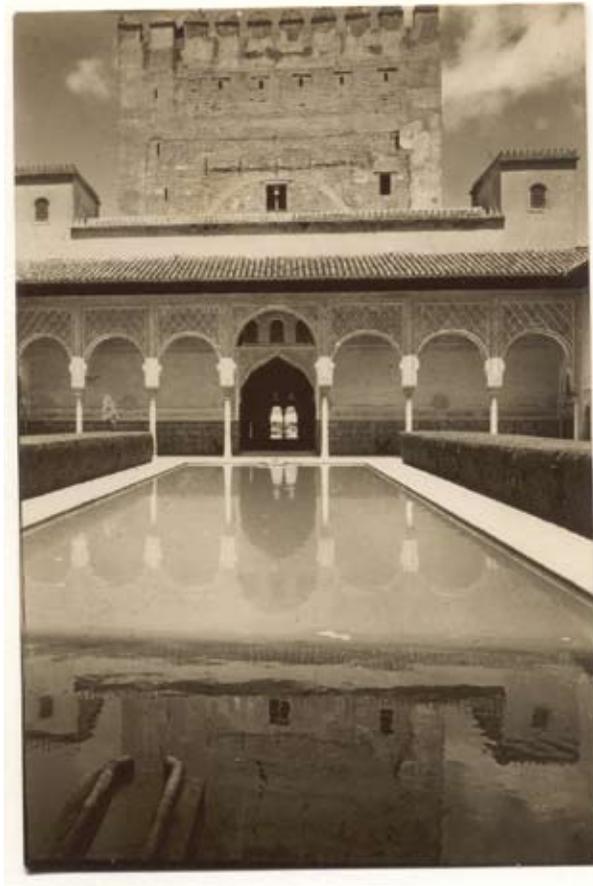
36. 1934. A. Campaña.

Con Torres Balbás la Alhambra vivirá sus mejores años. Merced a su gestión, se aplican criterios científicos en todas sus intervenciones, incluso en la que más problemas causó, que no fue otra que el desmontaje en 1934 de la cúpula de escamas imbricadas del templete Oriental del Patio de los Leones.²¹ Un año antes, dejaba escrito en el Diario de obras “...1933-Septiembre: Se arreglaba la galería que precede a la Sala de la Barca. Se había quitado

el cupulín que sobresalía de la cubierta a un agua y las tejas de colores de esta, y el techo y el alero, a los que se les dio aceite.”

Don Leopoldo creía que en el arte hispano musulmán no existió la cúpula exterior como elemento arquitectónico²² y fue consecuente con ello, eliminando en 1933 el cupulín de Arrayanes (fig. 36) y en 1934 la cúpula del templete de Leones, pues ambos habían sido un invento del restaurador-adornista Rafael Contreras. Una fotografía de A. Campaña y J. Puig-Ferran, fechada en la década de 1940 deja constancia de esta transformación, que hace desaparecer el cupulín y las tejas vidriadas, observándose también que se ha enlucido de nuevo el muro almenado

que une las dos torrecitas, ya que por lo visto seguía dando problemas la canal de recogida de aguas de la cubierta de la Sala de la Barca.
