Galerías de ventilación para desecar las humedades en los zócalos de los monumentos

Eduardo Miguel González Fraile
Doctor arquitecto

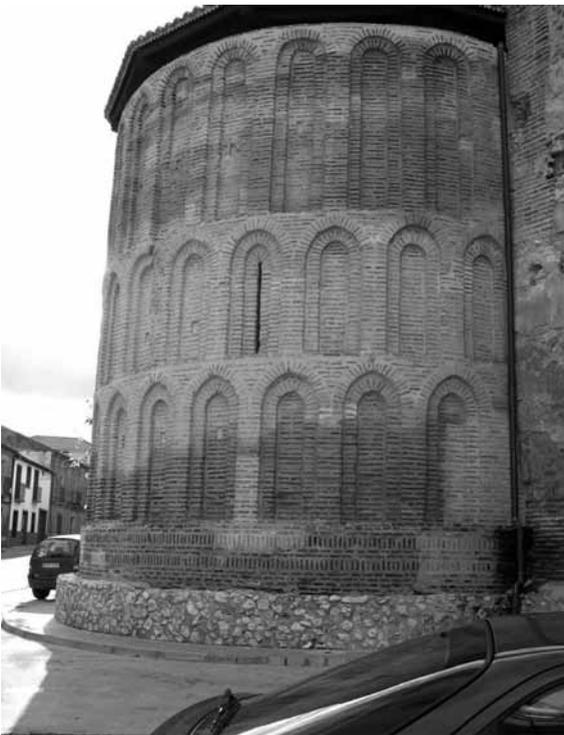
Figura 1. Iglesia de Santiago Apóstol en Alcazarén (Valladolid). Foto de obra (01-12-2003). Previa a la restauración y saneamiento de humedades de la fachada. Vista del ábside

Un ejemplo claro de la incidencia de las bandas de humedad y de cómo se percibe esta degradación lo constituye la iglesia de Alcazarén (Valladolid) (Figura 1), aunque las restauraciones y cuidados han evitado la aparición de algunas de las patologías descritas.

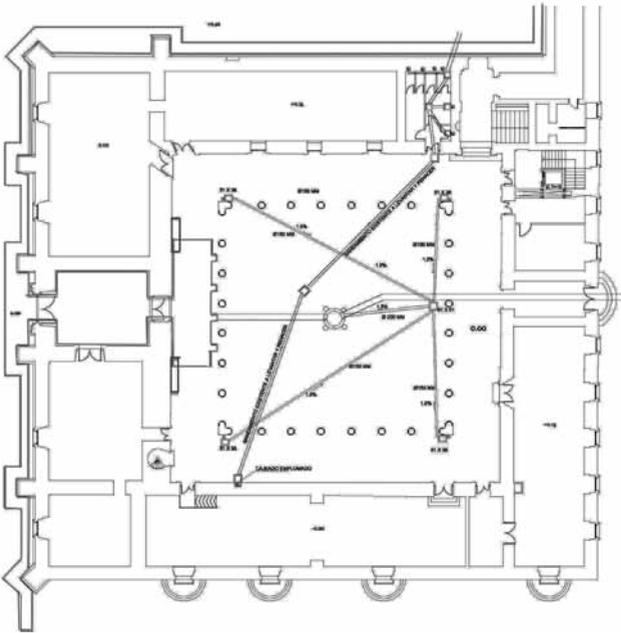
Figura 2. Palacio de Santa Cruz de Valladolid. Planta de acceso. Señalización del saneamiento y galerías de ventilación

Una de las primeras experiencias es la de la restauración de la fachada del palacio de Santa Cruz en Valladolid. En la figura 2 puede verse la planta baja de este edificio de final del siglo XV, ya tempranamente renacentista,⁷ donde se realizan galerías perimetrales que se prolongan a modo de

cripta por el zaguán y una parte del pórtico del claustro. La línea rosácea nos indica su trazado, efectuándose ventilaciones en los extremos norte y sur para conseguir el mayor diferencial de temperatura, así como en todo el perímetro del zaguán para que la succión del efecto Venturi ayude a desalojar el aire de los espacios subterráneos. En la figura 3 se expresa la construcción de tales galerías en semibóveda, con bastidores metálicos conformando la curva de la parte abovedada y sirviendo de soporte a una tablazón que, a su vez, constituye un encimbrado recuperable.

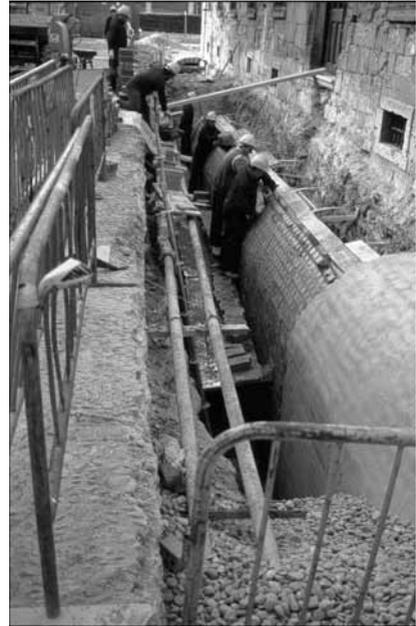
Figura 3. Palacio de Santa Cruz de Valladolid. Foto de obra. Construcción de las galerías de ventilación

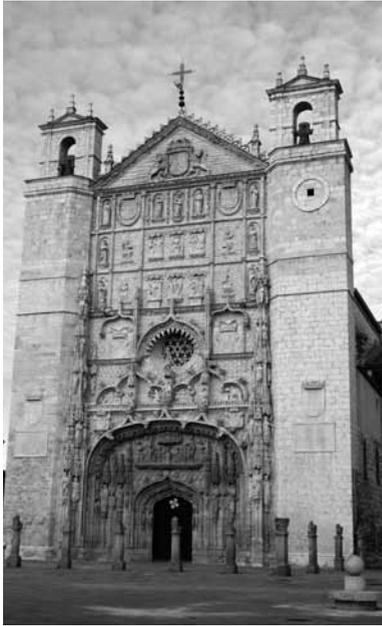
Figura 4. Iglesia de San Pablo de Valladolid. Fachada restaurada 14 de febrero de 2010.

En la fachada de la Iglesia de San Pablo se apreciaban con claridad las diferentes bandas de patologías producidas por las humedades de capilaridad como ya se ha desglosado en el epígrafe relativo a la percepción de la degradación. La figura 4 nos remite a la misma iglesia mostrando su fachada después de la restauración. En la figura 5 los dibujos de las secciones indican la posición perimetral de la galería y la cripta interior del primer tramo de la iglesia (el que linda con la fachada de los pies). Lo ortodoxo es desecar los cimientos por los dos lados. Por ello la figura 6 muestra la arquería diseñada para soportar el forjado

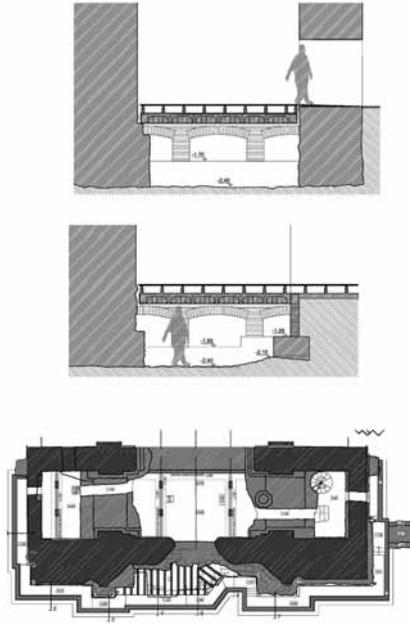
Figura 5. Iglesia de San Pablo de Valladolid. Planta y secciones de cámara de ventilación interior. Primer tramo de acceso a Iglesia.

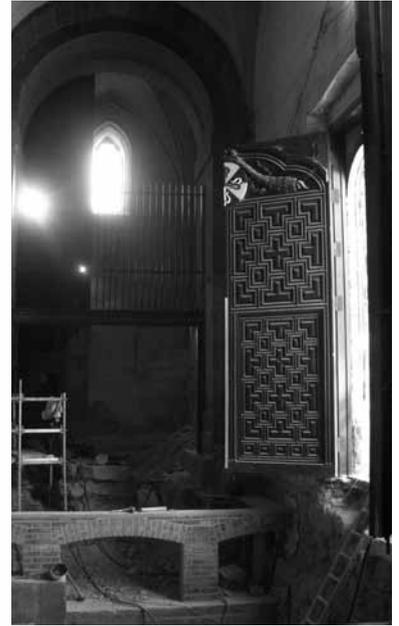
Figura 6. Iglesia de San Pablo de Valladolid. Foto de obra (23-9-2005) de cámara de ventilación interior. Primer tramo de acceso a Iglesia.

del piso a la entrada de la iglesia, buscando también que su borde sea una lengüeta corrida de ventilación (como en el Palacio de Santa Cruz) y la máxima aireación interna con el arco carpanel y medios exclusivos de albañilería. En algunas zonas se ha optado por la galería en semibóveda con un tipo de encimbrado distinto, metálico y ligero, preparado para poder deslizarse como un encofrado. También se ha construido un banco de asiento ubicado en la zona norte, por cuyos soportes ventilan las galerías a través de sendas rejillas de acero inoxidable, disimuladas en los mismos y discriminando si las ventilaciones vienen de la parte superior o inferior de la galería.

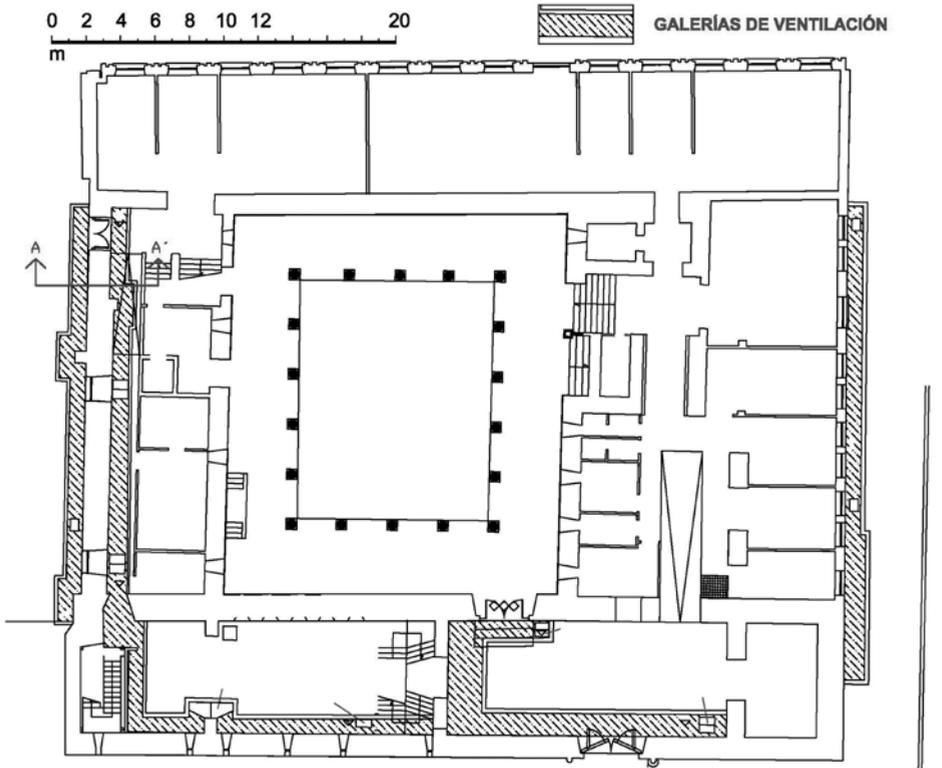
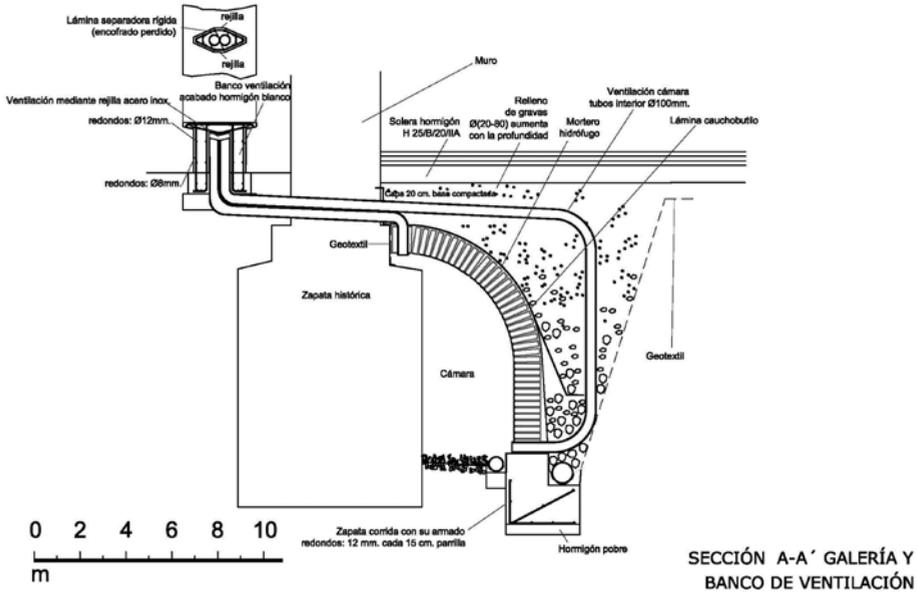
PLANTA ACCESO. PALACIO DE DUEÑAS

SECCIÓN A-A' GALERÍA Y BANCO DE VENTILACIÓN

Figura 7. Palacio de Dueñas en Medina del Campo (Valladolid). Planta de acceso y sección de galería y banco de ventilación

Los dibujos de la figura 7 ilustran la planta del palacio de Dueñas en Medina del Campo (Valladolid), actual Instituto de Enseñanza, en los que puede comprenderse bien cómo la ventilación de la galería se realiza mediante el banco similar al mencionado para la iglesia de San Pablo y cómo se promueve la convección del propio aire para apoyar la entrada o salida del mismo. No siempre las galerías pueden hacerse con toda su altura ideal (1,90 m libres en el interior, lo

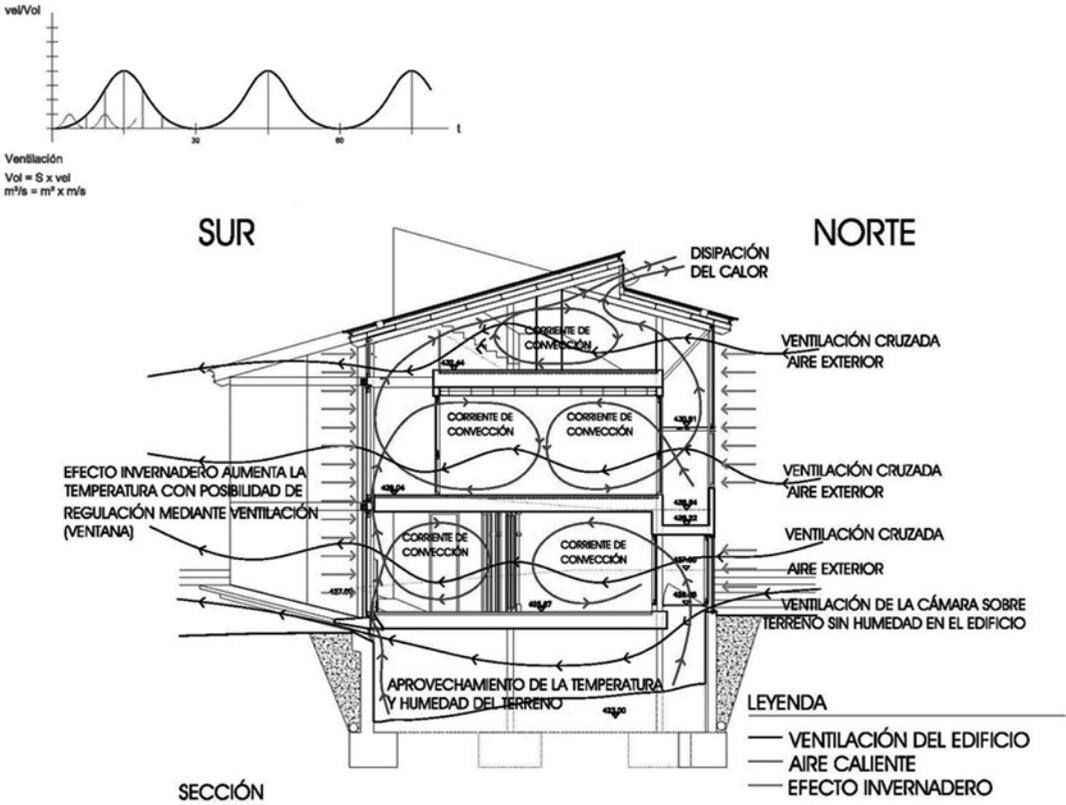
Figura 16. Centro de Educación Infantil Las Moreras en Candeleda (Ávila). Sección transversal con modelización geotérmica explicando las corrientes de ventilación interior-exterior.

En las figuras 14 y 15 se presentan respectivamente la planta baja y la planta sótano del Centro de Educación Preescolar de Candaleda (Ávila) (Figuras 12 y 13). Aunque se trata de una obra de nueva planta que convierte en virtud la existencia de un suelo de relleno debido a la existencia de una antigua piscina, es pertinente porque al estudio de las aperturas de ventilación se implementa la mejora de rendimiento energético geotérmico, aprovechando que el aire que entra por la parte inferior del edificio se calienta o enfría en contacto con el terreno se dirige de forma natural al resto del edificio consiguiendo aire caliente en invierno y aire fresco en verano. En invierno la mayor temperatura del terreno impulsa el aire hacia los pisos superiores y en verano el efecto invernadero calienta el aire de los pisos superiores que asciende y sale por el lucernario corrido situado en lo más alto de la cubierta, creando una depresión que saca el aire del camaranchón del sótano, que actúa como una cámara geotérmica. La figura 15 manifiesta la ventilación cruzada que puede regularse en el sótano y las convecciones que produce. En la figura 16 se visualiza lo que se ha

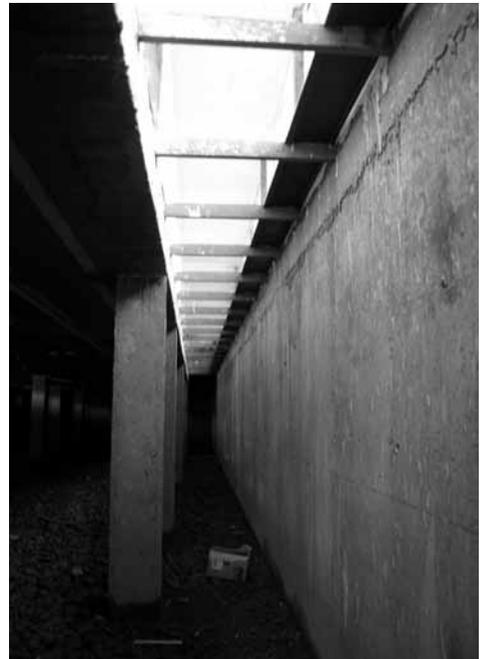
Figura 17. Centro de Educación Infantil Las Moreras en Candeleda (Ávila). Fotografía de obra (5-2-2010). Vista interior de sótano que actúa como cámara de regulación térmica y ventilación del edificio
