Restauración del castillo de Alhama. Mínima o máxima intervención

Francisco Javier López Martínez
Arquitecto

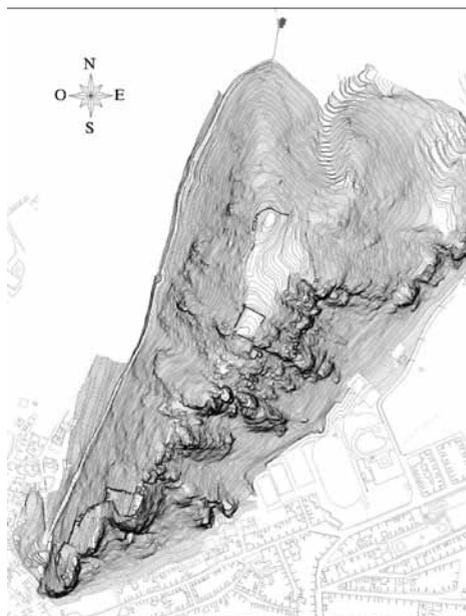
Figura 2. Plano del cerro del castillo, con las dos fortalezas existentes insertadas por los arqueólogos José Baños y Juan Antonio Ramírez

En el extremo norte, topográficamente más elevado, se encuentran los restos de una fortificación rectangular y un poblado, cuyos restos datados van desde la antigüedad tardía hasta el siglo X inclusive. En cambio, en el extremo sur, algo más bajo que el norte, los restos de lo que fue Hisn al-Hamma se datan a partir del siglo XI. ¿Cuál fue la causa para ese posible traslado? ¿Convivieron los dos emplazamientos en uso? No olvidemos que el final del califato cordobés fue una época convulsa.

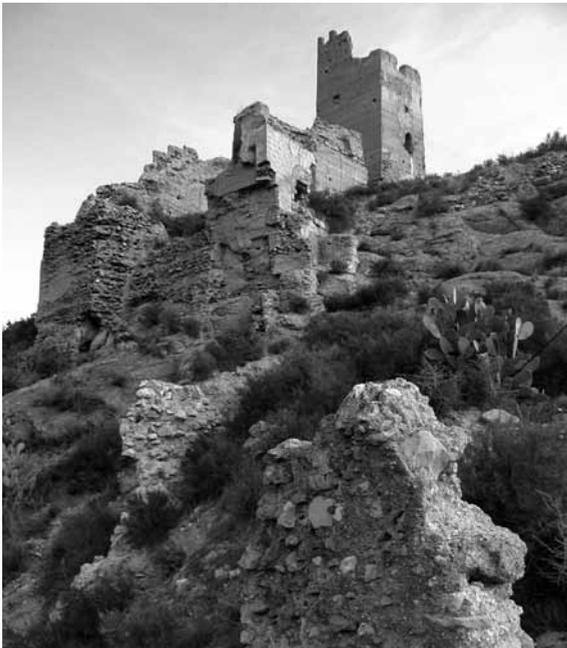
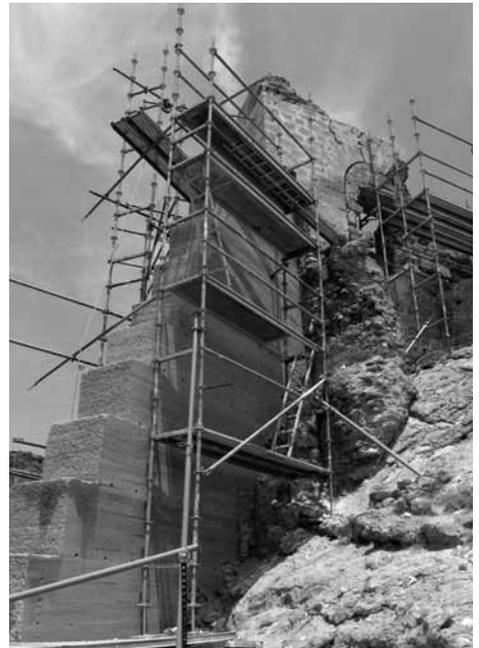
Ante la alarma por el aspecto inquietante del lado oeste de la torre, perdido al menos uno de sus forros y perdida la cortina que la unía al resto de la fortificación hacia el sur. Se optó por levantar un muro de tapia, siguiendo el trazado semiperdido de la muralla y guiándose por los restos conservados.

Figuras 5 y 6. La primera actuación se centró en el trozo de muralla que debía sostener la torre de entrada al recinto superior. (Foto: FJLM)

El muro a recuperar fue muralla antes que torre y, en su momento, pasó a forma parte de la misma sirviéndole de forro: La nueva construcción, además de contribuir a estabilizar las estructuras conservadas, actuando como un gran contrafuerte, debía ayudar a interpretar o sugerir la secuencia de sucesos que dieron lugar a esa torre-puerta.

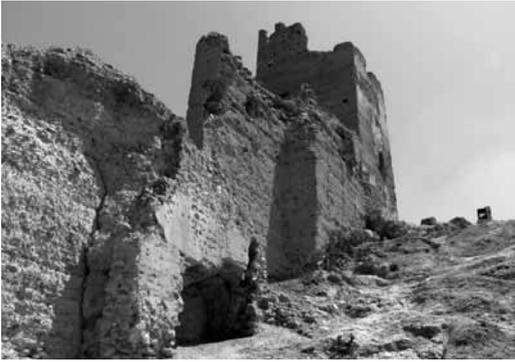
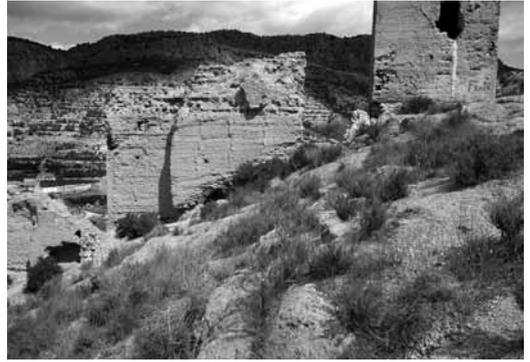
Figuras 7 y 8. Muralla norte vista desde el interior del recinto superior. Antes de la actuación. (Fotos: FJLM)

Las obras correspondientes a este proyecto se están ejecutando. Han supuesto la actuación de mayor envergadura. La muralla norte se ha rehabilitado, es decir, se ha restaurado para ser contemplada y, a petición del ayuntamiento, recorrida por su paso de ronda.

A la muralla se accede desde la torre noroeste, elevada hasta la cota que permite recorrer el paso de ronda. Esta muralla se recorre hasta llegar a la torre del homenaje, como dato interesante hallado durante la restauración: hay un tramo de pasillo cubierto.

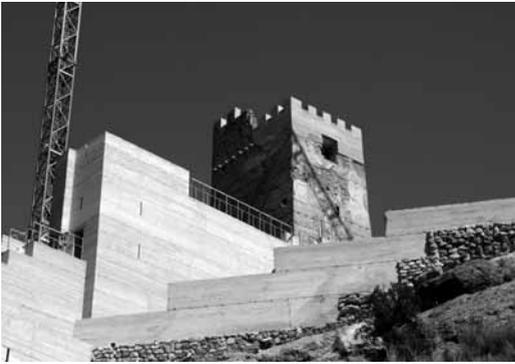
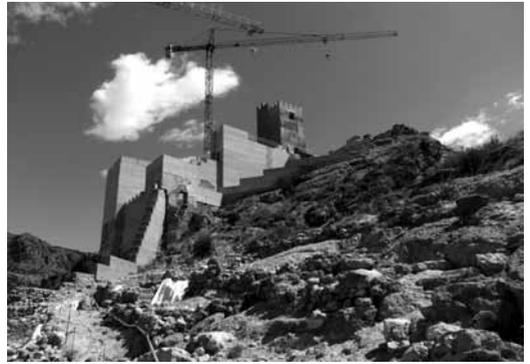
Figuras 9 y 10. Muralla norte y recinto superior vistos desde el recinto inferior. Imágenes tomadas durante el final de la cuarta fase de las obras. (Fotos: FJLM)

Se ha construido un puente o pasarela como continuación del paso de ronda para acceder a la torre del homenaje desde su puerta, completando el circuito con otra escalera maciza apoyada a la muralla este. La esquina donde inserta la escalera ha precisado de una voluminosa obra porque tanto la roca como los restos constructivos presentaban peligro de caída sobre las casas vecinas.

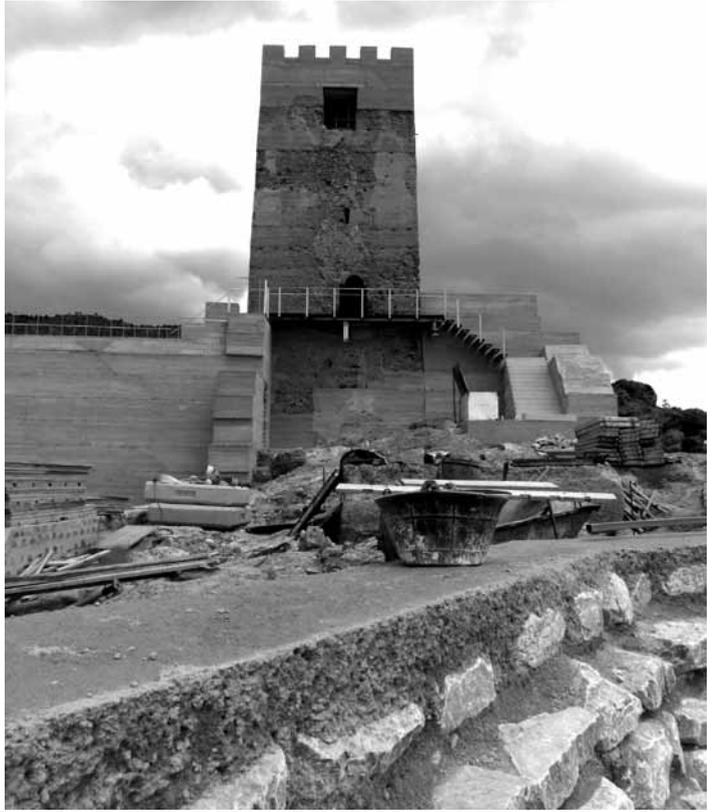
Figura 11. Vista del recinto superior, desde el sur. (Foto: FJLM)

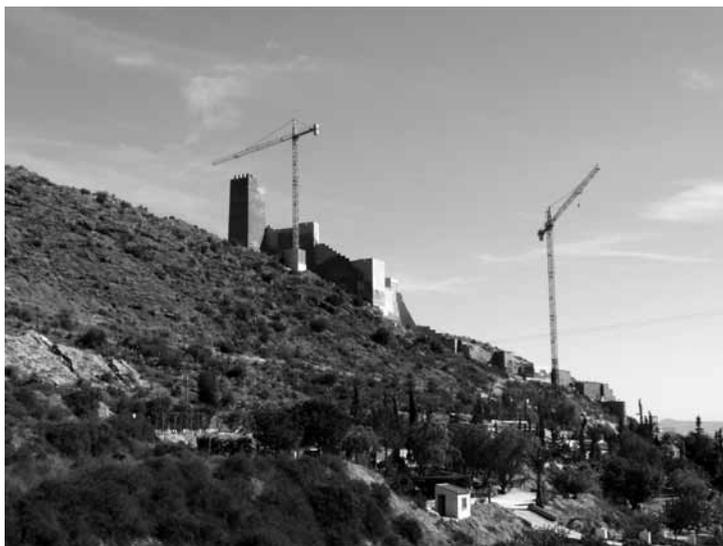
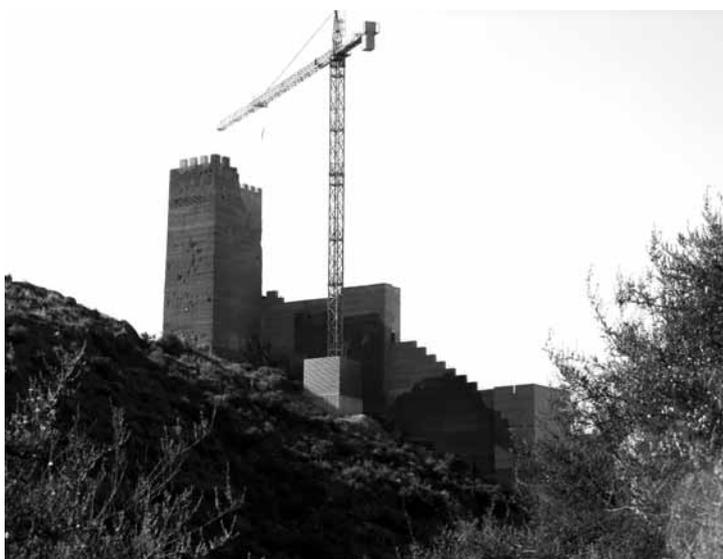
Figuras 12 y 13. Vista desde el norte. (Fotos: FJLM)

Si se observa la fortaleza desde el interior de su recinto superior, parece que la obra ha sido desmedida, pero si se mira desde el exterior se comprende como cada tapia que se ha superpuesto ha sido la imprescindible para poder coronarlo de una forma recorrible. Realmente, el edificio fue utilizado como cantera para obtener el salitre, y sus murallas fueron deshechas desde el interior, ahora esa cara se ha repuesto viéndose nueva, de no ser así no se podría recorrer.

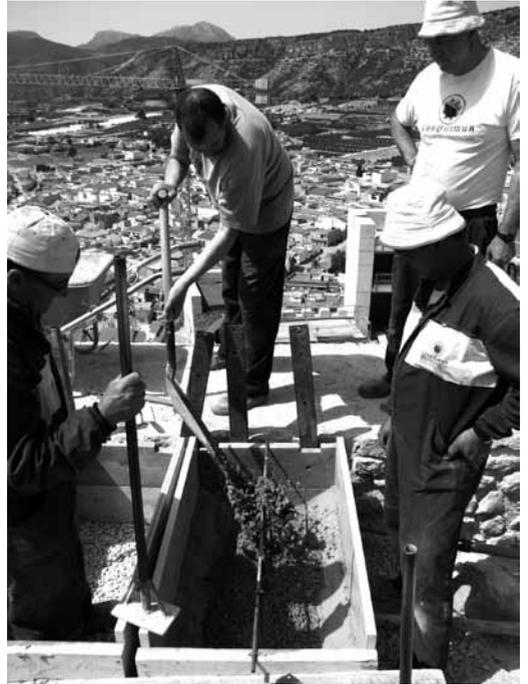
Figura 14. Experimentando cómo hacer tapias. (Foto: FJLM)

Restaurar una obra de tapia no resulta más fácil que construirla porque, además de construir, tienes que cuidar el significado de cada tapia que se añade. A veces, para salvar o integrar los restos conservados, se requiere el uso de tapias especiales estremando los límites de la técnica (tratando que haya el máximo de verdad y el mínimo de simulación).

Fábrica y materia son adecuados para trabajar a compresión, sin embargo a veces es necesario prever posibles tracciones o flexiones. Aunque las distintas tradiciones que han utilizado esta técnica han introducido en los muros madera, caña, fibras..., en nuestro caso hemos aplicado mallas y barras de acero galvanizado. Con el fin de proteger mejor la armadura se ha usado un núcleo de hormigón convencional de cemento para que envolviera las barras, cuidando el no pervertir la lógica de las tapias, es decir, haciendo que

núcleo y costra trabajen enlazados, pero, en estos casos eran los núcleos las zonas de mayor dureza y resistencia, al contrario de lo que ocurre en una tapia de tierra calicestrada.

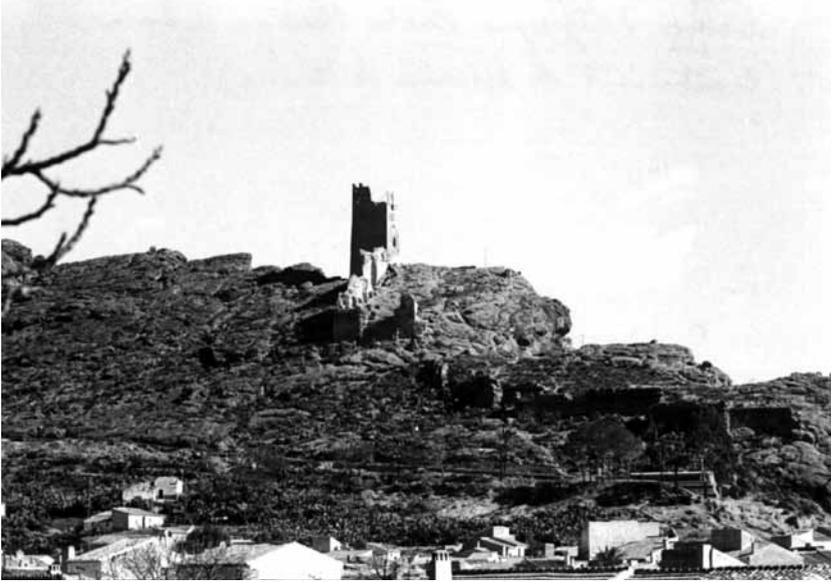
Figura 15. Vista desde el oeste. 1959. (Foto facilitada por: Juan Antonio Ramírez)

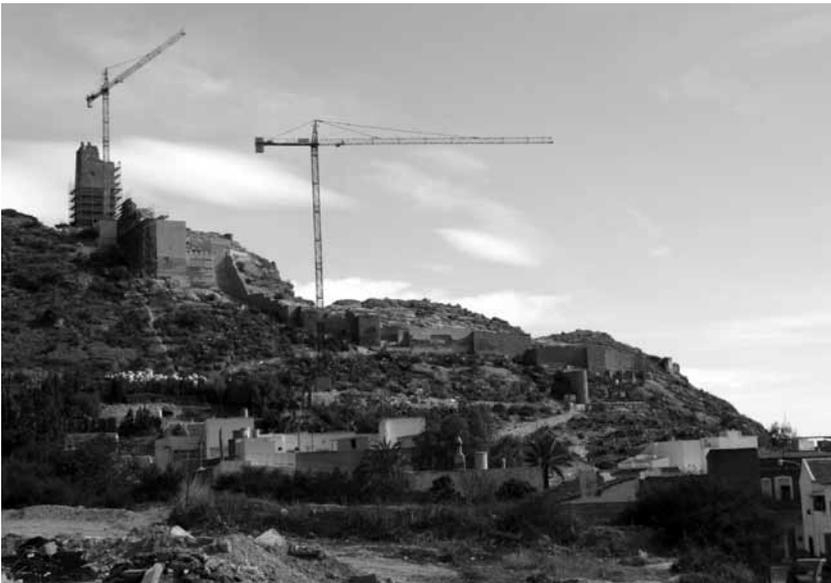
Figura 16. Vista desde el oeste tomada durante las obras, en 2011. (Foto: FJLM)
