# La restauración de las iglesias de Sant Pere de Terrasa: Sant Miquel i Santa Maria

Alfred Pastor i Mongrell

## INTRODUCCIÓN

## LA RESTAURACIÓN DE LAS IGLESIAS

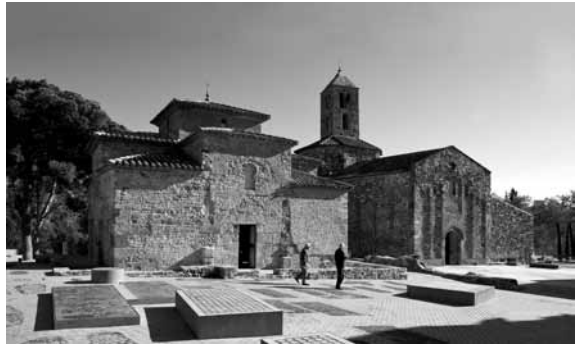
*Figura 1. Conjunto iglesias de Sant Pere de Terrasa. Sant Miquel y Santa Maria restaurados.*

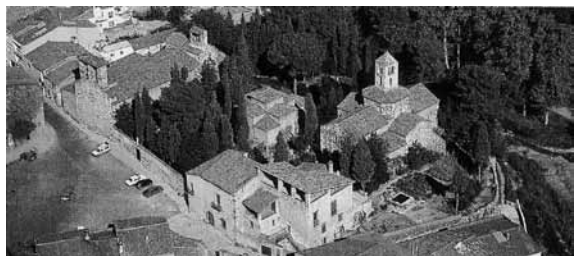
*Figura 2. Conjunto iglesias de Sant Pere de Terrasa. Estado anterior del conjunto de las iglesias de Sant Pere.*

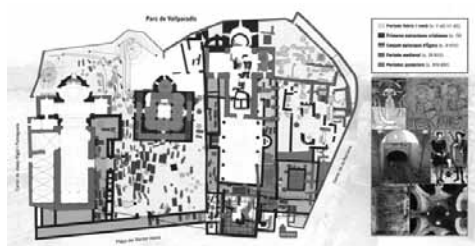
*Figura 3. Santa María de Terrassa. Evolución del recinto. Resultados de la investigación arqueológica.*

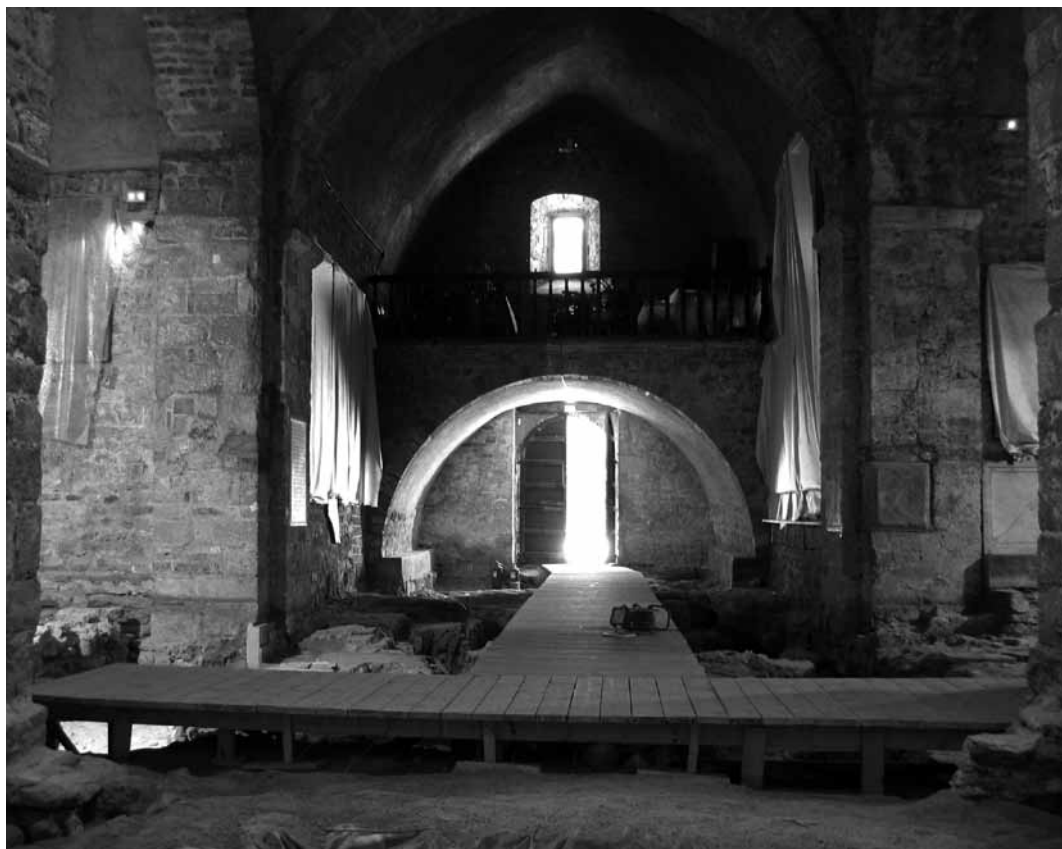
*Figura 6. Santa María de Terrassa. Aspecto de la nave, el coro al fondo, antes de la restauración.*

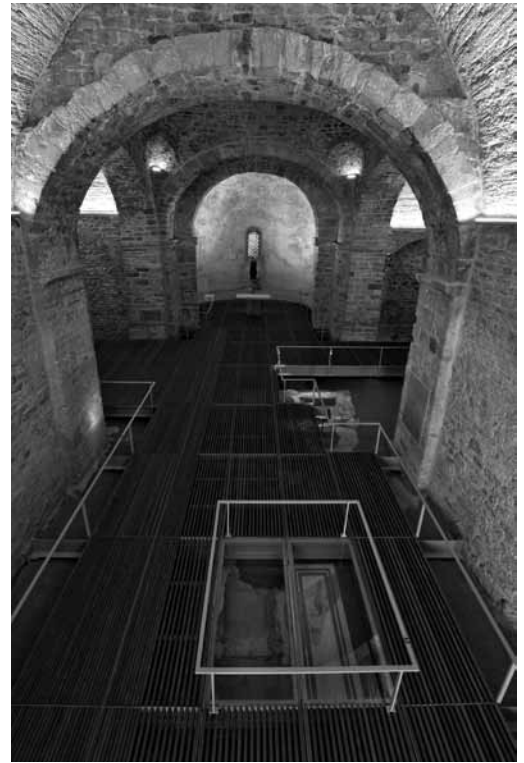
Figura 8. Santa María de Terrassa. Nave con el nuevo pavimento

Ese equilibrio creemos haberlo conseguido con el suelo que ideamos. Se trata de un envigado de madera tropical de alta resistencia con el que se restituye el plano del suelo desaparecido al excavar. Es transparente en parte, de modo que, si enciendes la iluminación del nivel arqueológico, como la separación entre vigas lo permite, se pueden entrever los restos de las iglesias y de la catedral más vetustas. Por el contrario, si enciendes la luz general, desaparecen los res-

tos bajo el suelo en beneficio del espacio románico, la arquitectura que conocemos. Esta cortina de madera está horadada en ciertos puntos para dejar a la vista partes esenciales de la arqueología. A veces están protegidas por un vidrio, circundado por una barandilla desmontable, que advierte de la importancia del resto que deja ver, a la vez que impide que la visita se agolpe en ese punto. Se desmonta cuando lo requiera la capacidad del templo en algún acto puntual. En otros puntos, la cortina se rompe francamente, sin ningún elemento que separe el objeto del observador. Siempre a la búsqueda de aquel equilibrio arquitectura- historia del que hablábamos y la síntesis de intereses contrapuestos, los litúrgicos, los históricos y los arquitectónicos.

- Ejecución de la estructura soporte de módulos del envigado del pavimento; módulos que permiten que se pueda registrar el suelo para la investigación y el mantenimiento.

- Pavimento de viga pequeña de madera de alta densidad, acabado natural con separación “0” junto al muro norte, para hacer posible la visita con zapatos de tacón. Separación de vigas en el resto que permite la observación de las estructuras descubiertas escogidas y que sea apta para la accesibilidad con silla de rueda.

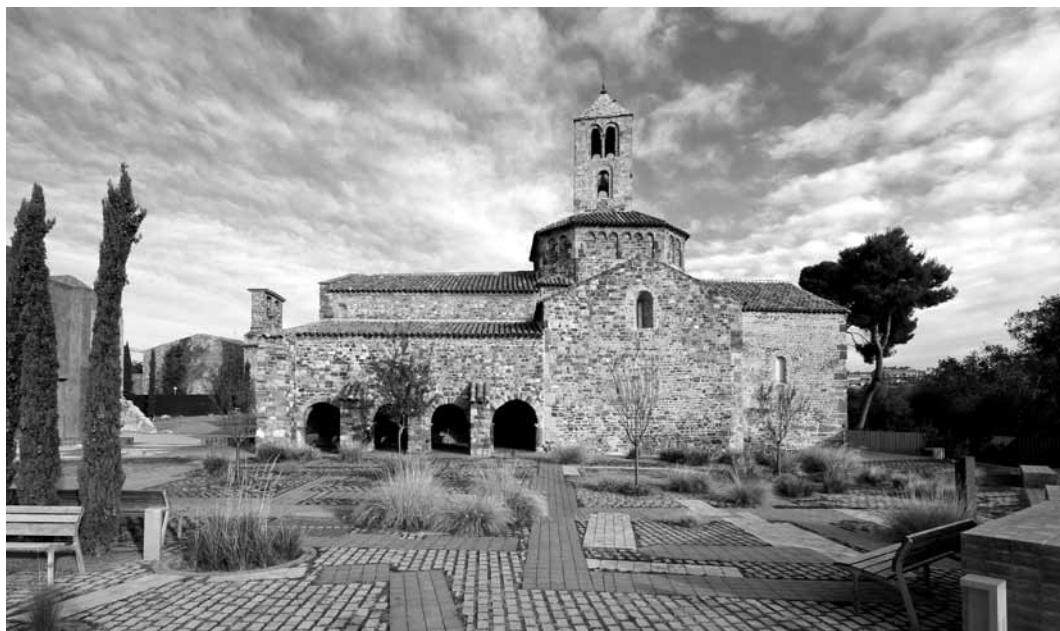
*Figura 9. Santa María de Terrassa. Fachada restaurada.*

- Consolidaciones en la cara interior de los cimientos de la nave; consolidación de muros mediante rellenado de llagas y grietas en exterior e interior; recuperación de niveles en el subsuelo interior con

arena compactada, para confinar cimientos y seleccionar los restos que se convino mostrar;

- Consolidación de enfoscados originales, de restos de muros antiguos.
- Rejuntado de sillares con distinción de épocas de construcción mediante el cambio cromático del mortero utilizando distinto árido.

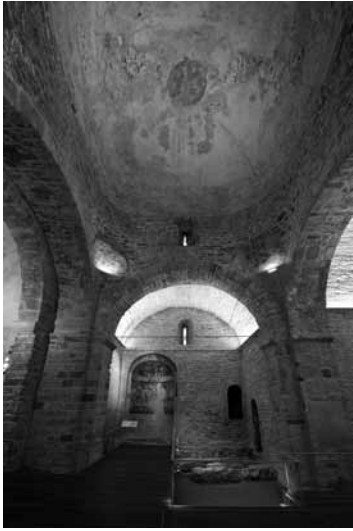
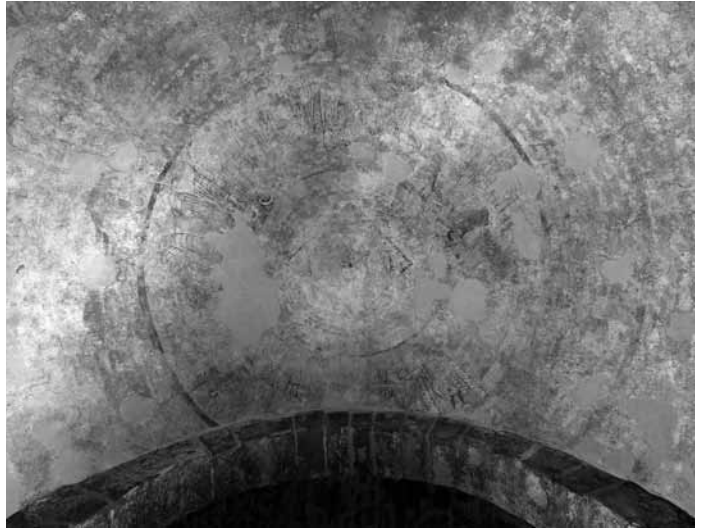
Figura 10. Santa Maria de Terrassa. Figura 11. Santa María de Terrassa. Pintura prerrománica en el ábside  
Pintura románica en el crucero.

- Desmontaje de la cubierta de teja del ábside e impermeabilización posterior, aislamiento térmico y retejado para proteger las pinturas murales del interior.

- Iluminación particularizada de las pinturas murales del ábside y del brazo sur del crucero, de la piscina bautismal y de las lápidas funerarias.
- Instalación de medidas antirrobo.

En otras adjudicaciones, proyectadas y dirigidas por otros profesionales se acometieron las restauraciones de las pinturas románicas del crucero y de las prerrománicas del ábside mayor.

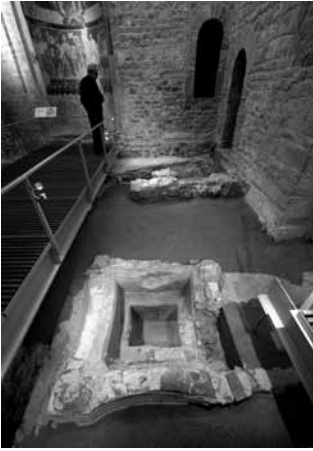
Figura 12. Santa Maria de Terrassa. Crucero y piscina bautismal restaurado.

- Restauración de “opus signinum” en el interior, brazo sur del crucero, de la piscina bautismal, de celosías y alabastros, de la baranda del coro, de lápidas sepulcrales.

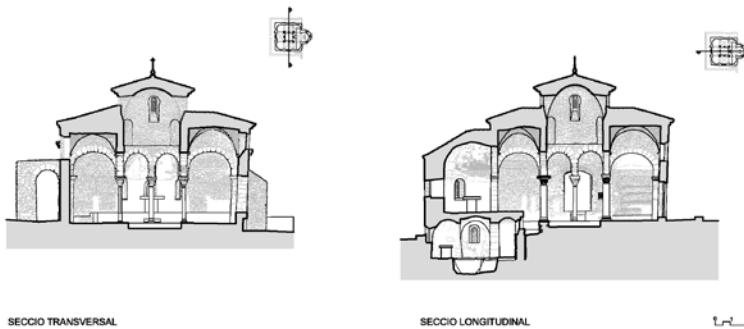
Figura 15. Sant Miquel de Terrassa. Secciones de la propuesta

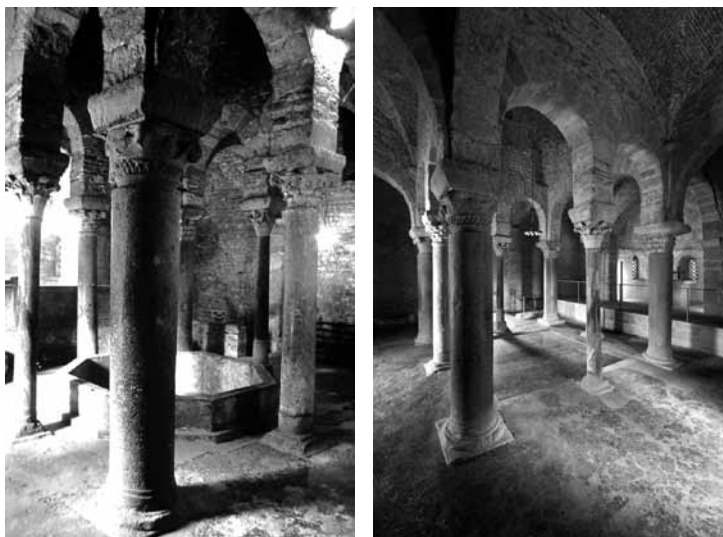
*Figura 18. Sant Miquel de Terrassa. Címborio y pinturas del VI sobre el altar*

cía un análisis particularizado. En Sant Miquel, la luz natural, sabiamente dosificada por sus constructores mediante pequeñas aberturas estratégicamente colocadas, muestra inequívocamente a que espacio dieron prioridad, al espacio central; en segundo lugar al presbiterio y después al resto. En consecuencia, la iluminación que proyectamos enfatiza ese orden, jerarquizando con intensidad lumínica distinta esos ámbitos. Siempre iluminando tenuemente, estrictamente lo necesario para hacer posible la lectura espacial, huyendo de producir los efectos esperpénticos que causa el exceso de iluminación.

Colocamos las nuevas fuentes de luz, las más importantes, en las aberturas de la luz natural para reforzarla sin distor-

siones y porque, en un recinto de tan reducidas dimensiones y de características tan excepcionales, cualquier intrusión de objetos puede provocar accidentes que lamentar. El resto de utillaje de control de la visita y de la propia iluminación se han colocado en las mismas aberturas, oculto tras una misma carcasa de acero inoxidable desprovisto de brillo.

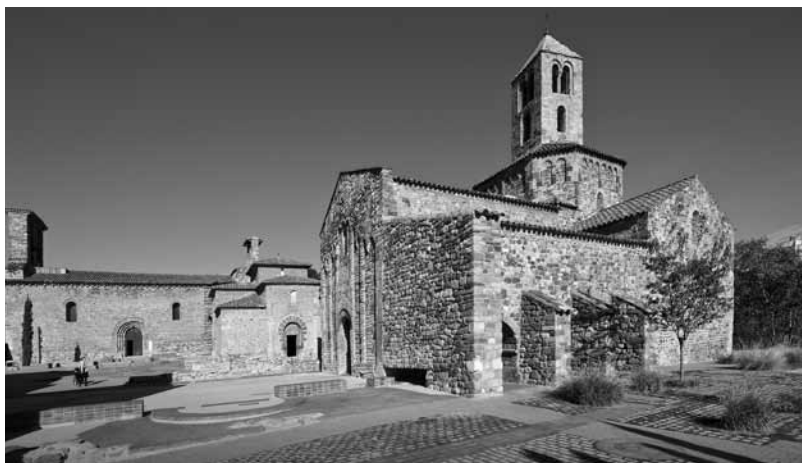
*Figura 22. Sant Miquel de Terrassa. Deambulatorio.*

Se exhumó el deambulatorio exterior que la rodea, del que no quedan más que los cimientos, el pavimento original casi en su totalidad, también de “opus signinum” que, junto con arcos y bóvedas, constituían el porche.

El suelo, ahora desprotegido, no podía conservarse a la intemperie, por lo que optamos por protegerlo con un “opus” nuevo. Con el mismo pavimento se completó el perímetro exterior de la construcción, para protegerla de la humedad.
