La ermita de Santa María de Salas, de Viladecans (Barcelona). Recuperación e interpretación de las pinturas murales¹

EL INICIO DE LA RESTAURACIÓN DEL TEMPLO

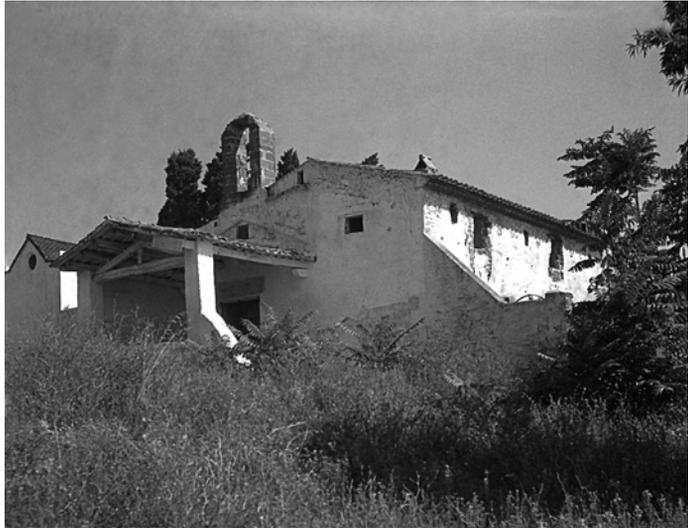
La ermita desde poniente, a inicios del siglo XX. Se pueden ver la casa del ermitaño adosada a la fachada de meridional y la remonta de la nave. Foto: Archivo Cuyàs. Institut Cartogràfic de Catalunya.

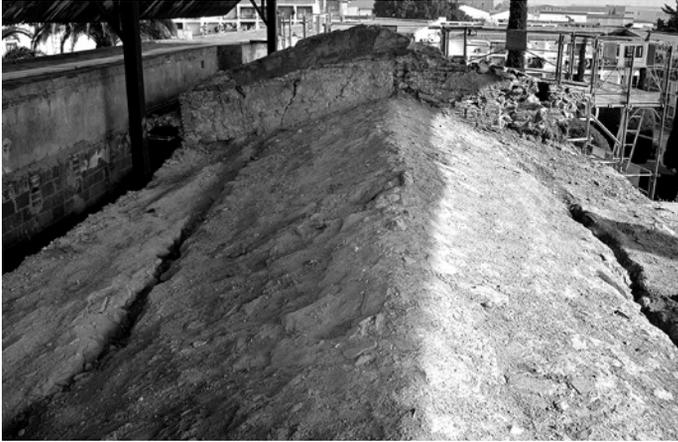
Extradós de la bóveda, una vez excavados los rellenos de las remontas sucesivas. A los lados se pueden ver las fisuras producidas por la inclinación de los muros laterales. Foto: M. Baldomà, 03.02.2004, Archivo SPAL.

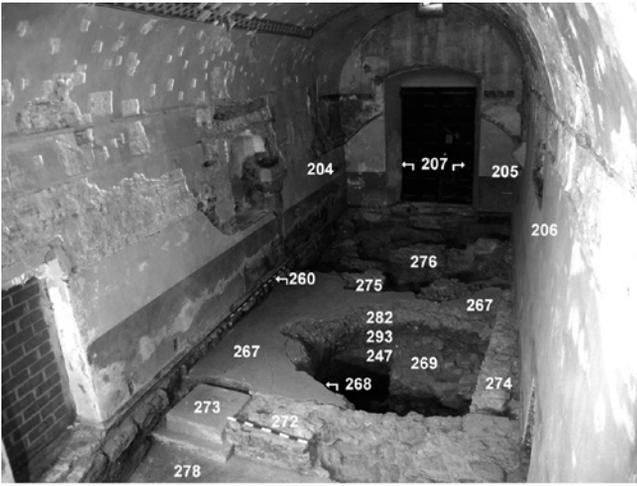
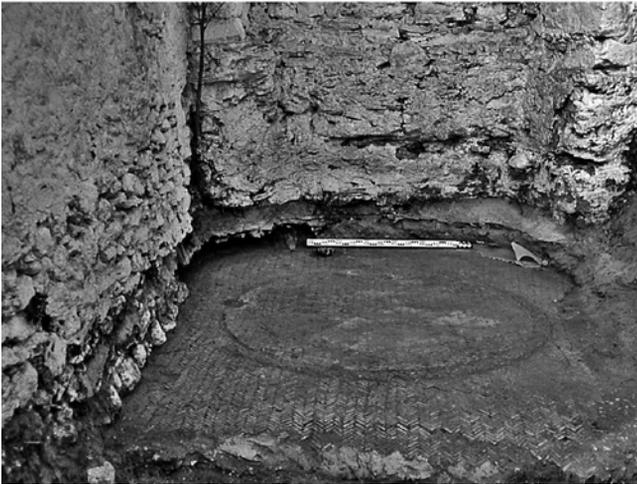
Arriba: excavación arqueológica de la nave; en primer término, el lagar (calcatorium) amortizado a finales del siglo I d.C., y al fondo, el yacimiento romano, mutilado por tumbas y silos medievales
Foto: JF, 28.09.2005, Archivo SPAL. Abajo: la prensa (torcus) de vino, al exterior del ábside, pavimentada con opus spicatum de cerámica. Foto: JF, 3.12.2000, Archivo SPAL.

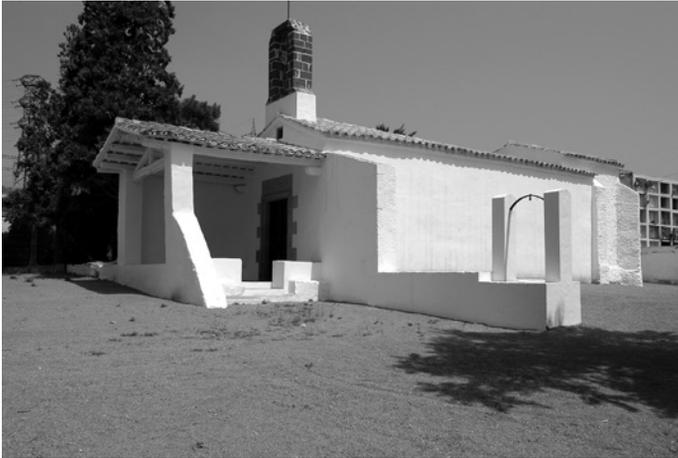
La ermita después de la restauración que implicó el desmontaje de la casa y del recrecido de la cubierta para recuperar el perfil románico. Se conservan parte de la fachada de la vivienda y el pozo del patio. Foto: M. Baldomà, 21.06.2006, Archivo SPAL.

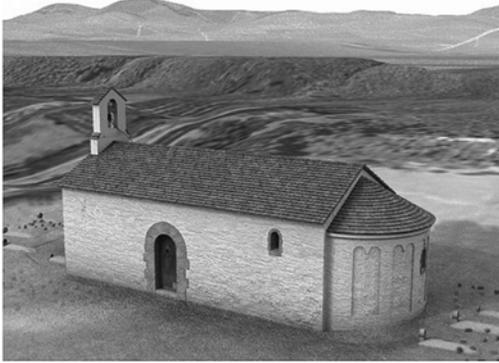
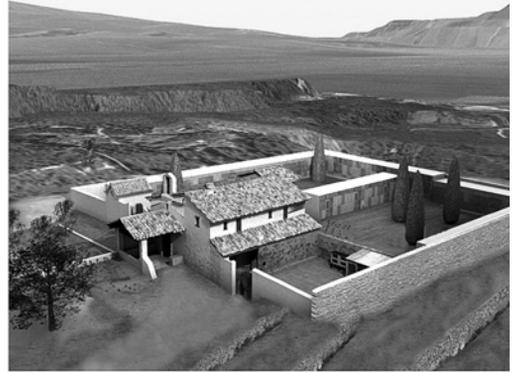
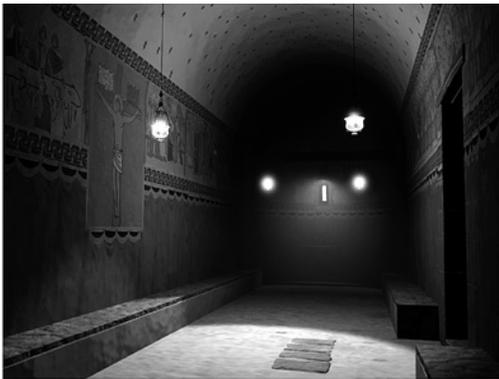
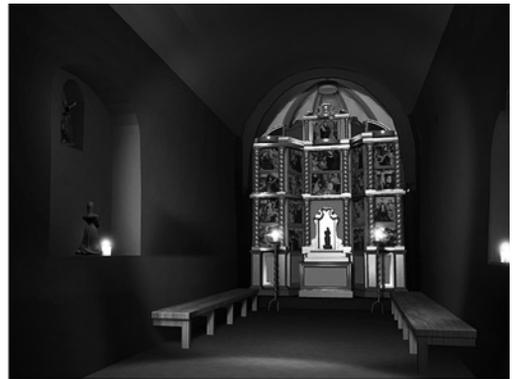
Restitución de la imagen ideal de la iglesia hacia el año 1275, con la decoración de las pinturas murales góticas. Interpretación: R. Lacuesta, J. Fierro; infografía: S. Castillo, J. Ortiz (CENTUM), Archivo SPAL.

Restitución de la imagen ideal de la iglesia a finales del siglo XIX. Alrededor se construye el cementerio municipal. Interpretación: R. Lacuesta, J. Fierro; infografía: S. Castillo, J. Ortiz (CENTUM), Archivo SPAL.

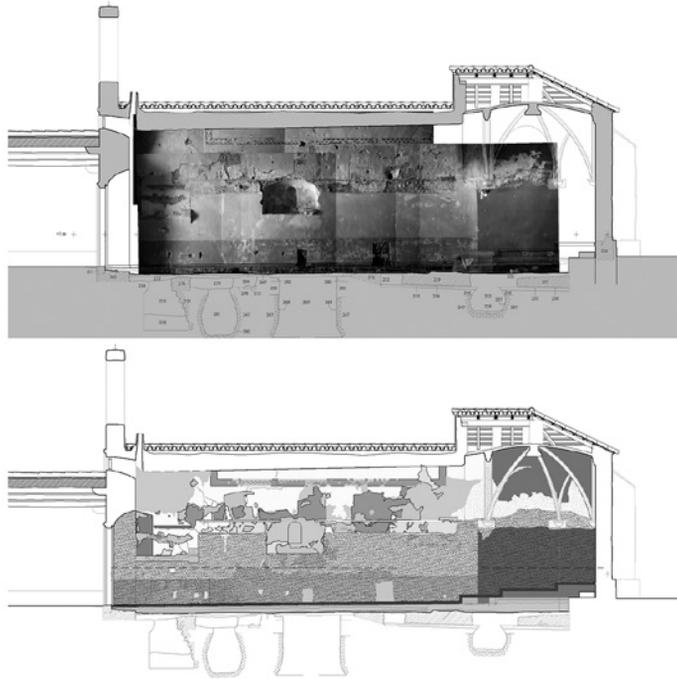
Proyecto de adecuación del interior de la iglesia. Alzado y sección longitudinal. Arriba: el muro meridional. Abajo: revestimientos superpuestos y mapa de lesiones. A. Barcons, arqto., 2011, Archivo SPAL.

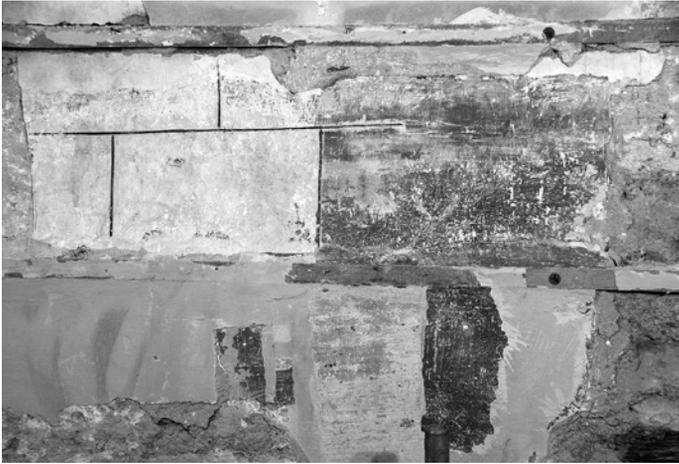
Estratificación de las capas pictóricas de época moderna y contemporánea en el muro sur de la iglesia. Foto: M. Baldomà, 11.11.2011, Archivo SPAL.

El revestimiento de imitación de una obra de sillería, delineado con líneas horizontales y verticales para simular la piedra, está constituido por un revoco de cal como revestimiento de base, sobre el cual hay aplicada una fina capa de yeso a la que se superpone otra muy fina pigmentada de color ocre y realizada con la técnica a la cal, y, finalmente, el encintado de la pintura negra correspondiente a un pigmento de carbón aplicado mediante una técnica al seco. En determinadas áreas de la parte superior de los muros y arranque de la bóveda se identificaron reparaciones más recientes porque son sensiblemente diferentes a la pintura de sillería original del siglo XVI.

Las etapas posteriores a esta pintura de imitación están caracterizadas por la sucesión ordenada de capas, entre las que destacan (de estratos inferiores a superiores): la pintura de tonalidad rojiza en los muros y gris-verdosa en la bóveda; la pintura azul celeste y, más contemporáneamente, una aplicación de pintura de color beige con cenefas geométricas en la bóveda.

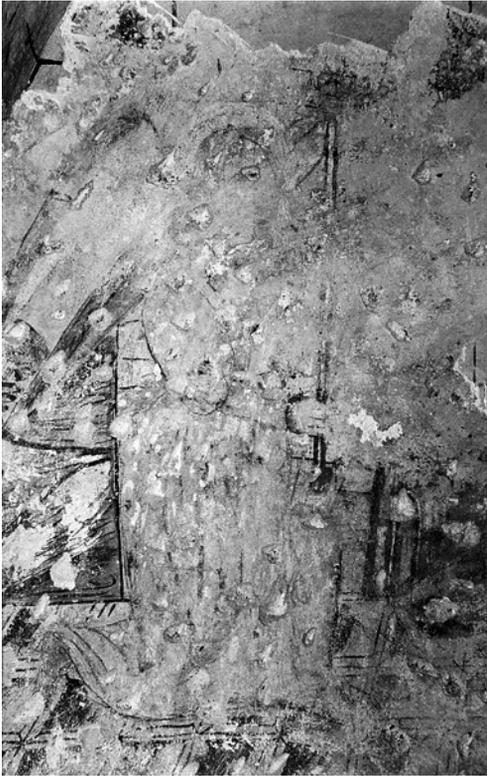
Decapado de las pinturas que cubrían la escena de la Anunciación. Detalle del arcángel san Gabriel. Foto: R. L. Janó, 1999, Archivo SPAL.

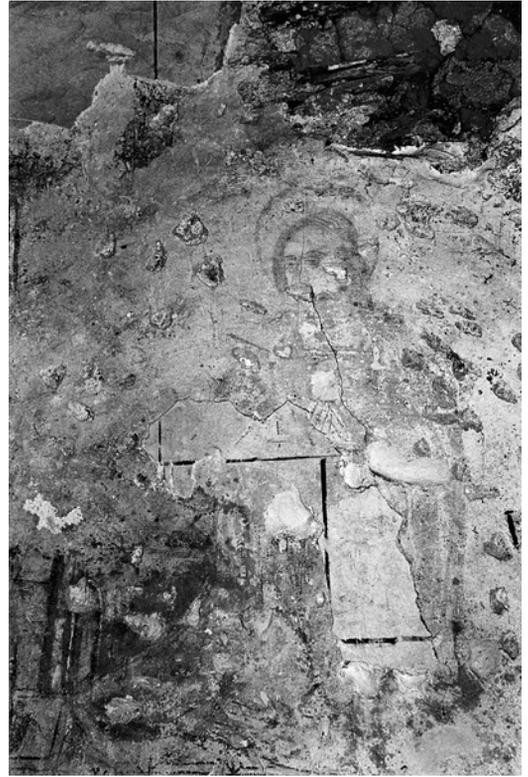
Decapado de las pinturas que cubrían la escena de la Anunciación. Detalle de la Virgen María. Foto: R. L. Janó, 1999, Archivo SPAL.

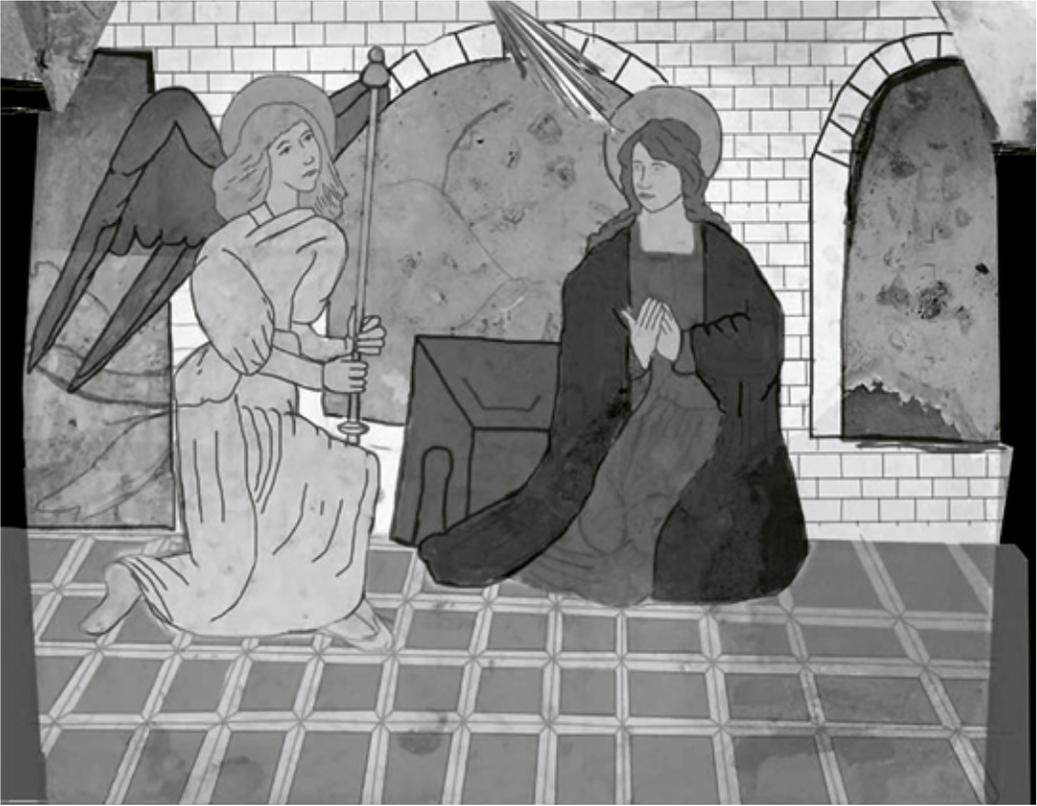
Restitución formal y cromática de la escena de la Anunciación renacentista situada al frontal del arcosolio meridional. Dibujo: S. Castillo, J. Ortiz (CENTUM); interpretación: R. Lacuesta, J. Fierro, 2012, Archivo SPAL.

Las pinturas renacentistas del arcosolio de mediodía ocupan el fondo de la pared, que acaba en un arco trilobulado hecho en yeso. Representan la escena de la Anunciación del

Señor por el arcángel san Gabriel a María, desarrollada en un espacio interior y amueblado, con un pavimento geométrico en falsa perspectiva, pero como en la mayoría de las representaciones de este pasaje de los Evangelios en la época renacentista, se abre al exterior por una ventana que conecta con un paisaje de fondo. Entre el arcángel y la Virgen María, en posición más elevada, apenas si se dibujan el Espíritu Santo en forma de paloma y alguno de sus rayos de plata dirigidos en diagonal hacia la doncella. En el intradós de las jambas y del arco del arcosolio destacan estrellas blancas que se distinguen del fondo también blanco, pero ejecutadas con la técnica del esgrafiado con trepas. Esta representación de la Anunciación, tan exquisita como las pinturas góticas, constituyen un testimonio *in situ* del arte pictórico mural del renacimiento en un medio rural, tan extraño en el país.

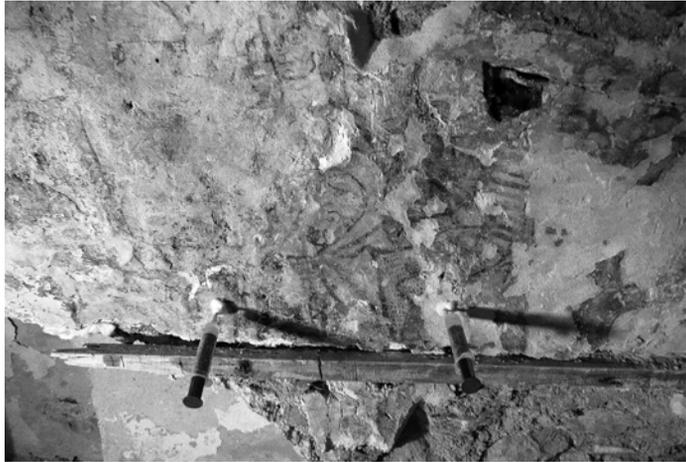
Fijación de las pinturas en el soporte mediante la inyección de mortero de cal fluido. Foto: M. Gracia, 10.11.2010, Archivo SPAL.

Los trabajos de consolidación de los fragmentos existentes de las pinturas murales se realizaron durante la ejecución del proyecto de adecuación interior de la iglesia, a excepción del ábside, todavía sin restaurar. Se tuvieron que secuenciar los trabajos de consolidación estructural de los muros norte y sur de la nave románica y de la bóveda siguiendo una racionalidad constructiva que tuviera muy presente el valor histórico, artístico y material de las pinturas murales para preservar su integridad, principalmente después de apreciar su precario estado de conservación. Las pinturas murales de época gótica situadas en el registro superior del muro norte, y las renacentistas situadas en el arcosolio del muro sur, resultaron ser las más frágiles. Las pinturas de época gótica presentaban serios problemas de adherencia al soporte, al igual que las renacentistas del arcosolio, agravadas, éstas últimas, por la circunstancia de que los pigmentos no estaban estables en el enlucido. Las pinturas murales de finales del siglo XVI correspondientes a la sillería imitación de un despiece de piedra, también presentaban deficiencias en la fijación al soporte aunque no tan importantes, detectándose zonas que ya habían sido reparadas.

- La exploración estratigráfica de los diferentes fragmentos y la determinación de sus límites mediante un raspado o decapado mecánico con bisturí.¹⁰
- El biselado perimétrico de los restos de los revocos y los enlucidos policromos de la pintura mural mediante la aplicación de un mortero de cal, dosificado *in situ*.
- La consolidación de esos restos policromos mediante la inyección con jeringa de un mortero fluido de cal.
- El engasado superficial de los fragmentos mediante la aplicación de papel japonés y gasa estéril con resina acrílica.

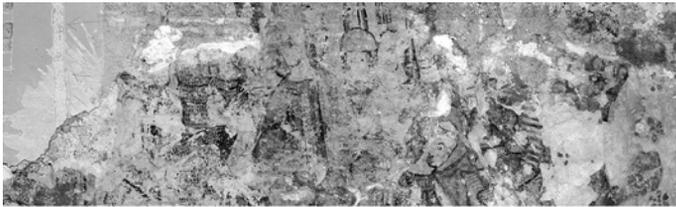
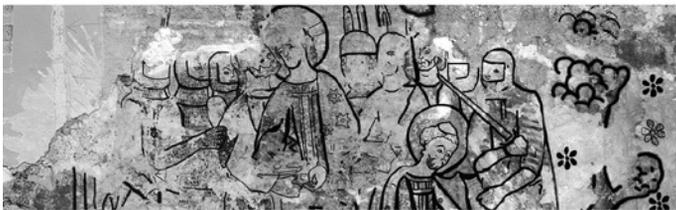
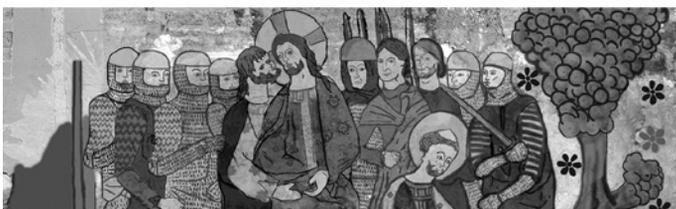
Proceso de interpretación de las escenas: el Prendimiento de Jesús. Foto: M. Baldomà, 14.11.2011; foto ultravioleta: E. Gracia, 24.11.2011; dibujo: S. Castillo, J. Ortiz (CENTUM); interpretación: R. Lacuesta, J. Fierro. Archivo SPAL.

Proceso de interpretación de las escenas: la Presentación de Jesús ante Pilato. Foto: M. Baldomà, 14.11.2011; foto ultravioleta: E. Gracia, 24.11.2011; dibujo: S. Castillo, J. Ortiz (CENTUM); interpretación: R. Lacuesta, J. Fierro. Archivo SPAL.

La segunda escena podría relatar el episodio de la Presentación de Cristo arrestado, o bien ante el saduceo Caifás, sumo sacerdote del Sanedrín, el tribunal supremo de los judíos, o bien ante Pilato, el gobernador romano de Judea. El hecho es que la escena representa un personaje sentado en una roca a la izquierda de la composición, con indumentaria de túnica y capa, y lo que parece un jarro de agua a los pies (cosa que nos hizo inclinarnos por Pilato como personaje de la escena), recibiendo a Jesús maniatado y acompañado por dos soldados, y vestido con túnica de un tejido estampado con flores.

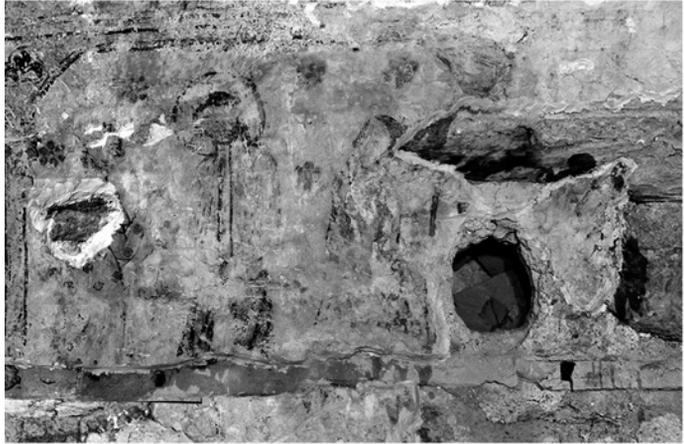
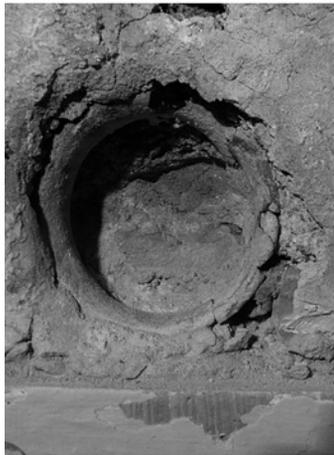
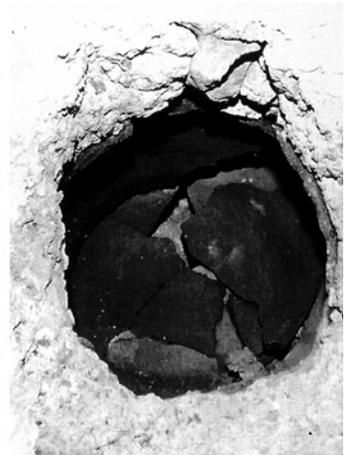
y tumbadas en posición horizontal. La capa de mortero que servía de preparación a las pinturas góticas se adaptaba a las bocas de los recipientes, que se abrían al interior de la nave. Se trataba de las típicas ollas globulares de carena alta, con el borde exvasado y redondeado, de unos 10 cm de diámetro de boca y de entre 30 y 35 cm de altura. Una de ellas presentaba trazas evidentes de haber sido utilizada previamente para la cocción de alimentos. El hecho de haber encontrado estos dos ejemplares no descarta la posibilidad de que pudiera haber originalmente alguno más. Hay que tener en cuenta que el edificio ha sido objeto de transformaciones y que precisamente los huecos dejados por estos recipientes constituirían puntos débiles de la fábrica.

Ollas acústicas inscritas en el grueso de los muros de la nave. Arriba y abajo a la derecha, el ejemplar fragmentado del muro norte. Abajo a la izquierda, la olla del lado sur que conserva la boca completa. Son solidarias con el revestimiento pictórico del siglo XIII. Fotos: M. Baldomà, 14.11.2011 y R.L. Janó, 1999, Archivo SPAL.

de la olla mejor conocida, la del muro norte, su situación coincidía, en parte, con una de las columnas utilizadas en la división de los diferentes episodios narrados. En el lado sur, apareció el otro recipiente, pero a su alrededor se había perdido cualquier vestigio pictórico y sólo se conservaba el revoco de preparación. No obstante, la coexistencia de las pinturas con los vanos de los recipientes era palmaria y la incógnita era establecer su función. La primera hipótesis que se planteó en el momento del hallazgo de una de las vasijas fue que había sido colocada como material de relleno en el tapiado de una ventana. Pero esta conjetura resultaba poco plausible, como no era lógico suponer su uso como reconditorio para guardar reliquias, dada su situación en la nave y en una posición tan atípica. Tampoco era verosímil pensar que podían haber sido utilizadas como nidos de pájaros, siguiendo una creencia errónea del gusto por su cría en los edificios religiosos, por la relación existente entre las palomas y el Espíritu Santo, ni existían evidencias que hubieran podido albergar lámparas de aceite por la ausencia en su interior de tizne o pringue.
