# La restauración del claustro del monasterio de Santa Maria de Ripoll

Esther Colls Rissech

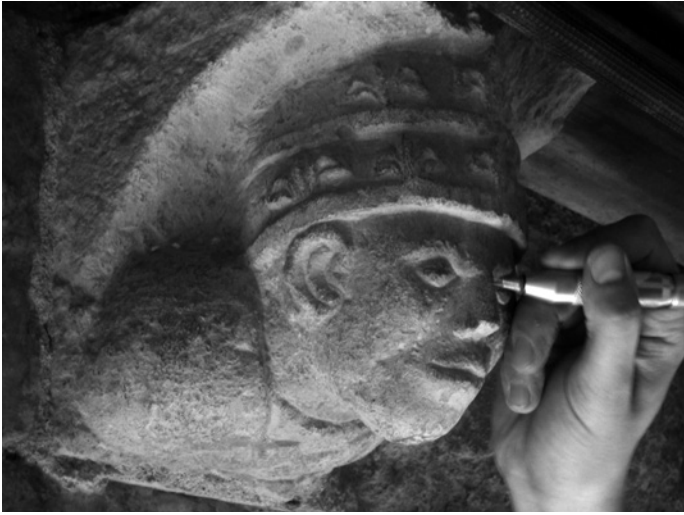
*Restauración de las ménsulas esculpturadas (R. Ranesi).*

- 1ª Fase: restauración de las ménsulas del claustro. Durante estas obras, además de la sustitución de las ménsulas dañadas, que por suerte no estaban esculpidas y la restauración de aquellas que se podían conservar, se consolidó algún capitel. También se excavó con método arqueológico la zona situada a los pies de los muros del ala de levante del claustro, donde se sabía que había estado la sala capitular. Se consolidó la base del muro y con el fin de evitar humedades por capilaridad, se colocó impermeabilizante. También se colocó en la parte exterior

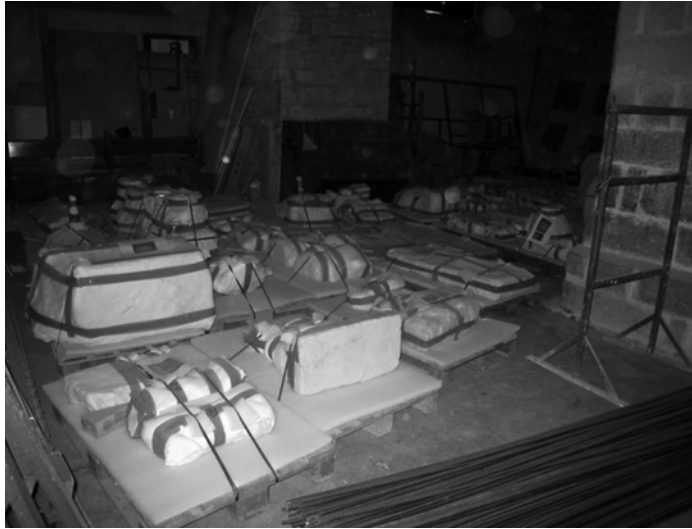
*Almacenaje de las piezas  
extraídas del claustro  
(E. Colls).*

- 2ª Fase: restauración de los paramentos del claustro. Se repicó, con seguimiento arqueológico, el revestimiento de mortero de cemento portland. Un equipo de restauradores extrajo las piezas escultóricas y arquitectónicas embebidas y expuestas en el claustro, previa consolidación de las mismas. Se clasificaron y almacenaron convenientemente (60 palets, que corresponden a unos 83 conjuntos. En total 186 piezas individuales, aparte de 26 piezas esculpturadas que se encontraban en el lugar original).

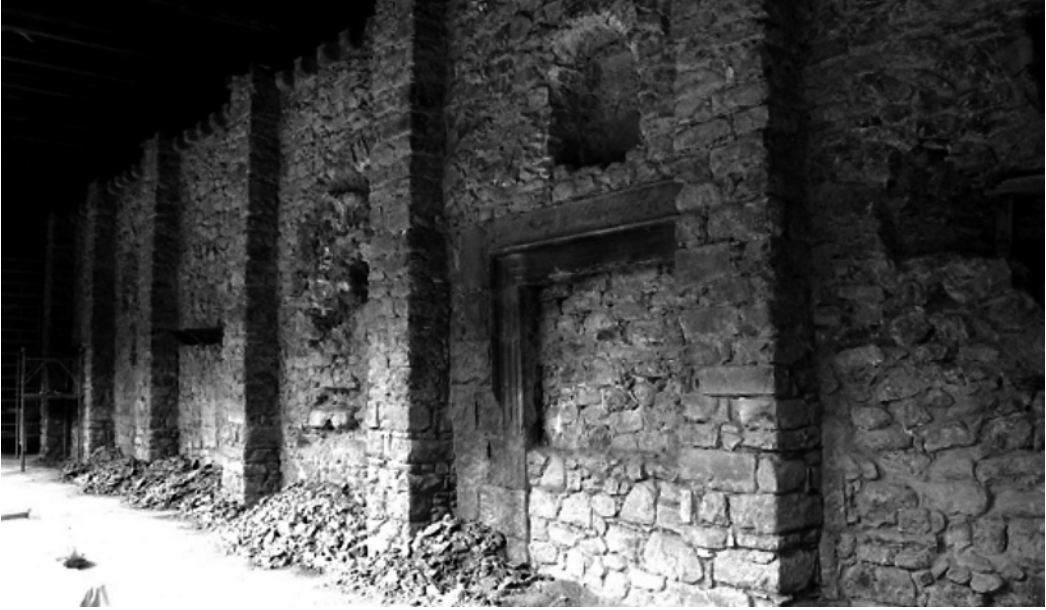
*Durante el proceso de repicado del revestimiento de los muros, iban apareciendo los restos de las aberturas históricas (E. Colls).*

Nuestro proyecto inicial planteaba en cuanto al tratamiento de los muros, repicar el estuco de mortero de cemento, buscar restos de revestimientos anteriores, limpiar los muros de sales y eflorescencias y volver a estucarlos. No se encontró ningún resto de policromía o de estucado original. Se hicieron muchos estudios de revestimiento, se reflexionó y se reconsideró la solución de acabado de los muros, porque los paramentos descubiertos explican con

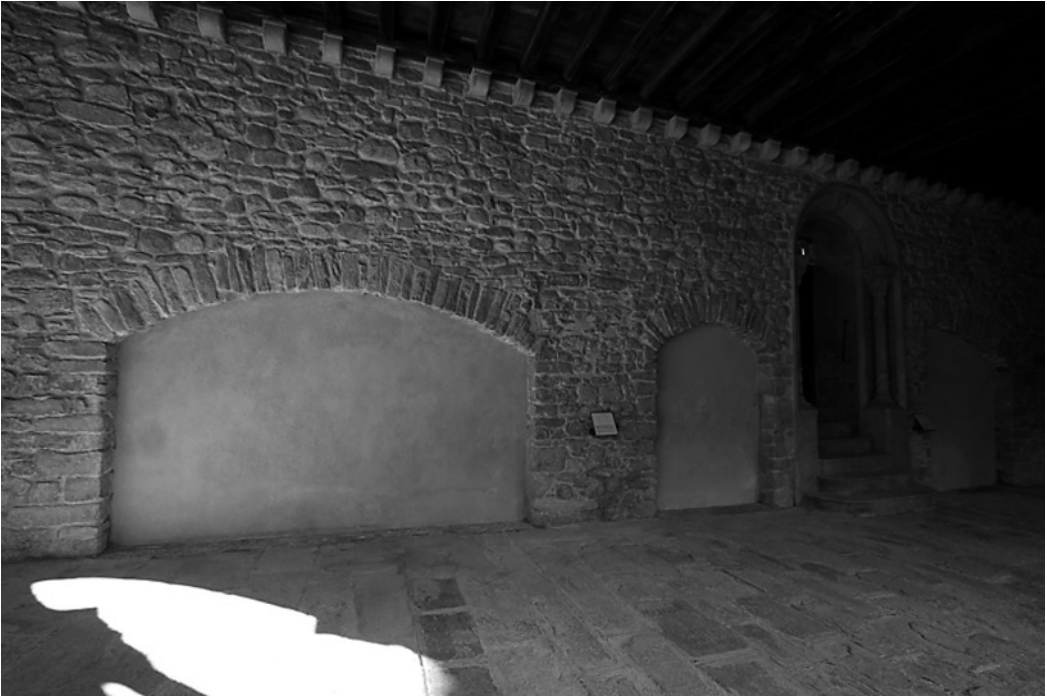
El repicado del mortero de cemento dejó a la vista las tres aberturas correspondientes a la sala capitular de época prerrománica (segunda mitad del siglo X). La investigación histórica, por su parte, permitió identificar la puerta de acceso al dormitorio de la comunidad, que estaba en el primer piso (sobre la sala capitular). La pared, compuesta por un paramento de cantos rodados y guijarros, fue tratada con el mismo método de limpieza ya expuesto. Se completaron con nuevas piezas a sardinel los arcos de las aberturas de la sala capitular que habían sido cegadas hacia 1860 para dar una mayor estabilidad al muro y donde se habían empujado las piezas del museo lapidario. Se rehundieron unos centímetros respecto el plano de fachada para marcar las

*Fachada este, que muestra los restos de las antiguas aberturas de la sala capitular y la puerta restaurada, construida por Elies Rogent (A. Sierra).*

aberturas y se estucó. Se diseñaron unos pavimentos de piedra para los umbrales de las aberturas.

Decidimos conservar y restaurar la puerta que da al actual jardín del párroco, que está adosado a la cara de levante del claustro, dado que es el único testigo que se mantiene de la restauración de finales del siglo XIX, de la obra atribuida a Elies Rogent, conformada por piezas diversas procedentes del antiguo monasterio.

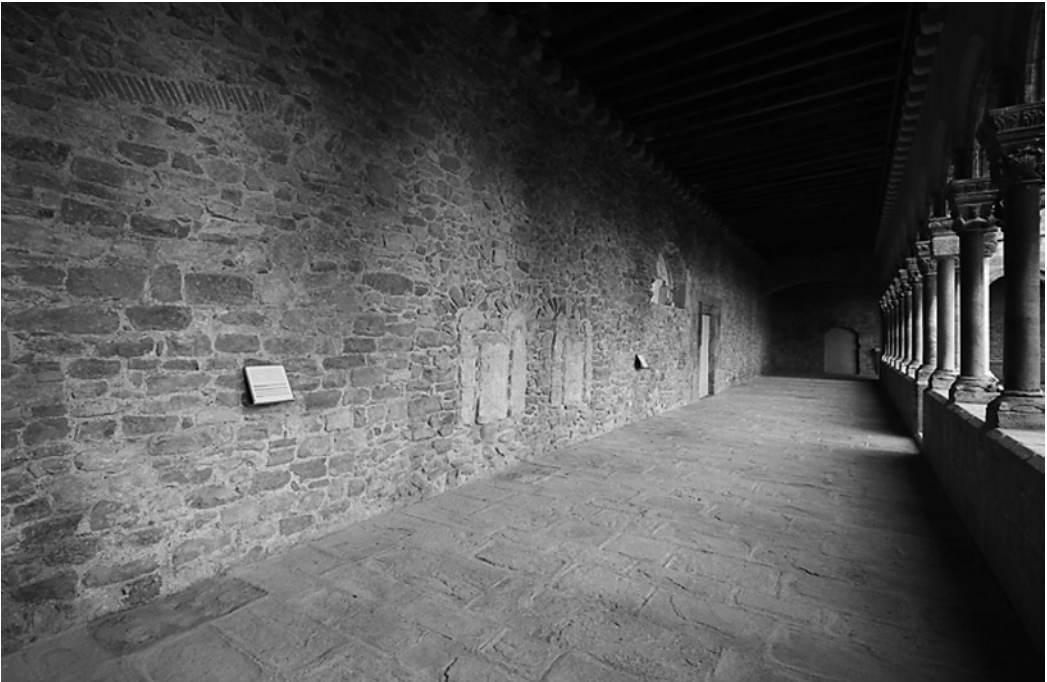
*Imagen del ala sur, donde pueden observarse las aberturas del antiguo refectorio (A. Sierra).*

El proceso de desmontaje de las piezas del museo lapidario y el arrancamiento del revoco de cemento portland correspondiente a la restauración de finales del siglo XIX, permitió la identificación de la puerta de época barroca del refectorio de la comunidad. La presencia a mediodía del claustro de un grupo de pilastras impedía la visión del conjunto. Se trataba de unos elementos (las pilastras) construidos hacia 1870 con el objeto de dotar de estabilidad al muro de este lado del claustro, cuando se derribó el cuerpo del edificio al que pertenecía para construir la carretera de Ripoll a Sant Joan de les Abadesses. Las sucesivas actuaciones históricas y en especial la restauración de finales del siglo XIX reforzaron de nuevo el muro doblando su espesor. La evidencia de que estábamos ante una actuación contemporánea, sin función estructural y de ser un elemento intrusivo, determinaron su desmonte. Descubrimos dos grupos de cuatro ventanas, así como diferentes partes del muro constituidas con obra que formaba parte del refectorio prerrománico (segunda mitad del siglo X), donde pudimos localizar fragmentos de opus spicatum. Y con este espíritu de búsqueda y no simplemente fruto de la casualidad, con un trabajo planificado y cuidadosamente ejecutado, se descubrió bajo una de las pilastras, un arco-sólido elevado, en el centro del cual apareció la imagen fragmentada de una antigua virgen hecha con yeso, que convinimos en denominarla, provisionalmente, la Virgen del Claustro. La decisión de consolidar y reforzar la pieza para evitar su caída, junto con la posibilidad de reintegración de algunos de los fragmentos de la escultura, permitirán en el futuro un estudio específico de este elemento. En cuanto al acabado del muro, la restauración consistió de nuevo en re- juntar cuidadosamente, adaptándonos al tipo de acabado de cada zona del muro y completando los huecos, con piedra reciclada del propio monasterio.

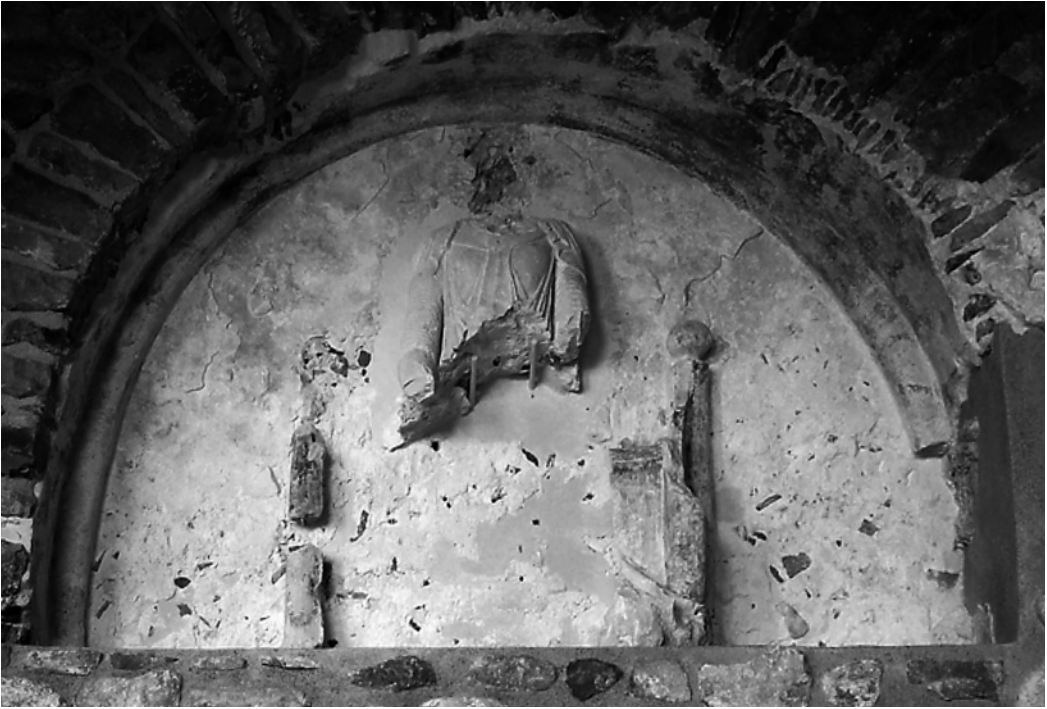
*Imagen de los restos ya restaurados de la Virgen del Claustro, que descubrimos durante las obras (A. Sierra).*

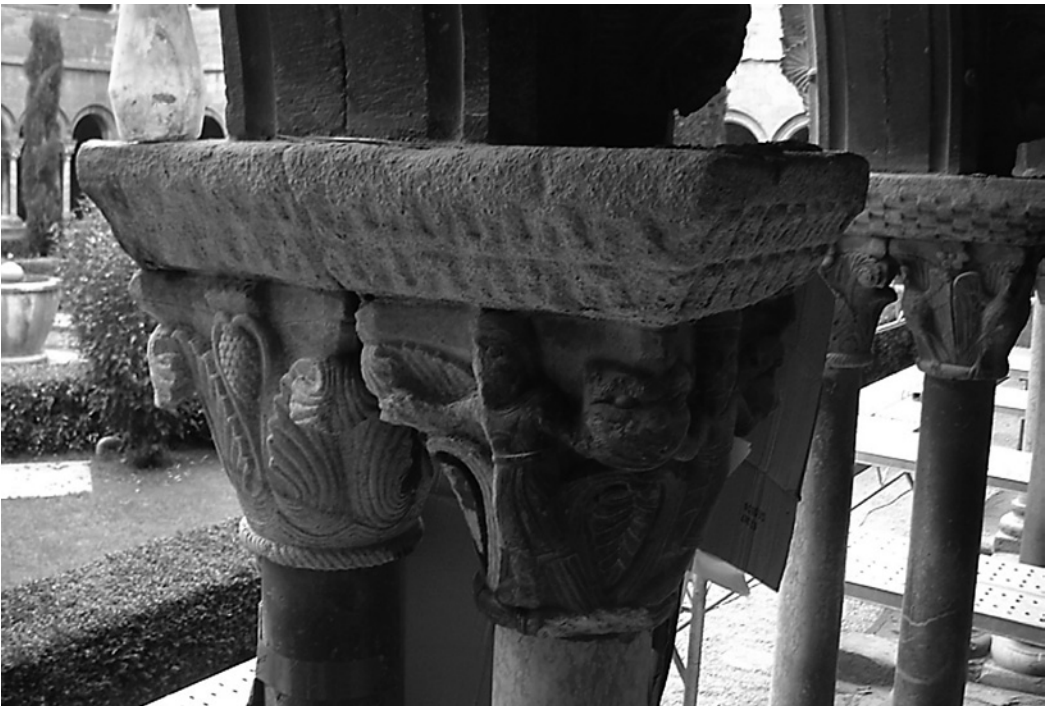
*Imagen de dos capiteles, uno ya limpiado y otro a medio limpiar (A. Sierra).*

Cabe destacar la restauración de la galería de arcos románica (la norte), que dejó al descubierto la calidad escultórica excepcional de los capiteles de mármol blanco patinado y las columnas de mármol rosado del Rosellón, que una vez limpiados mediante tecnología láser, recuperaron un claustro que ya estaba, pero que no se veía.

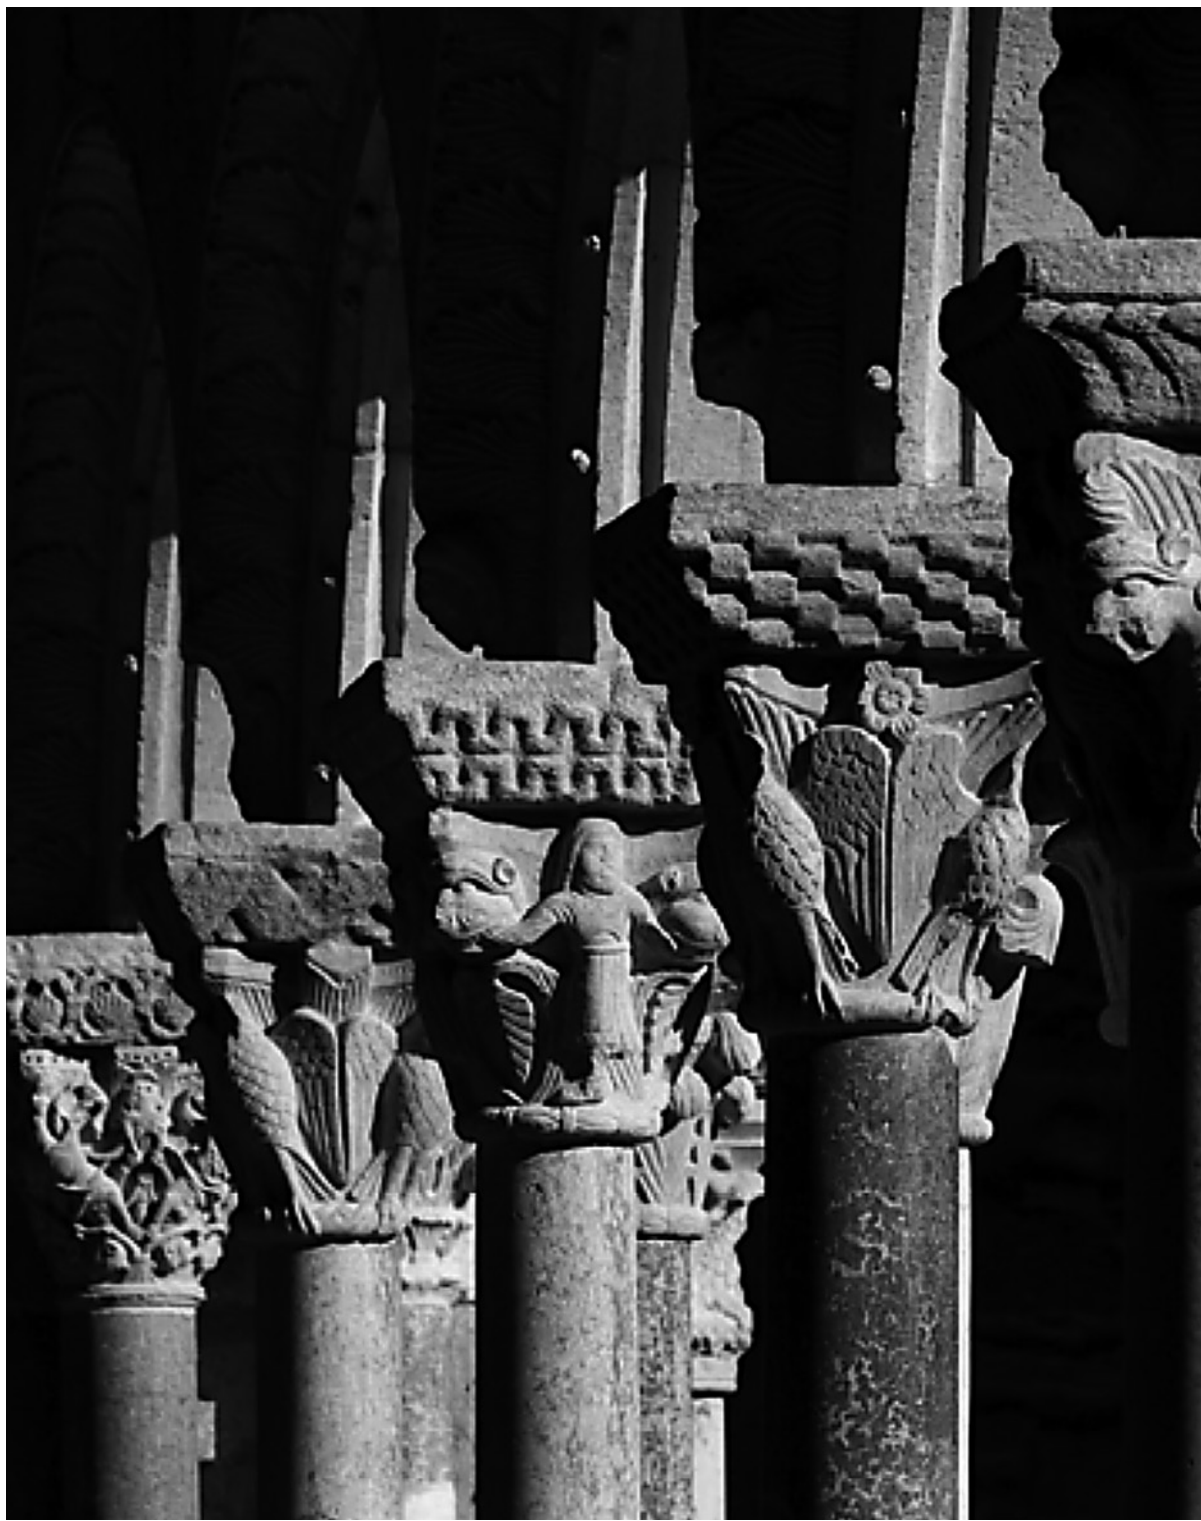
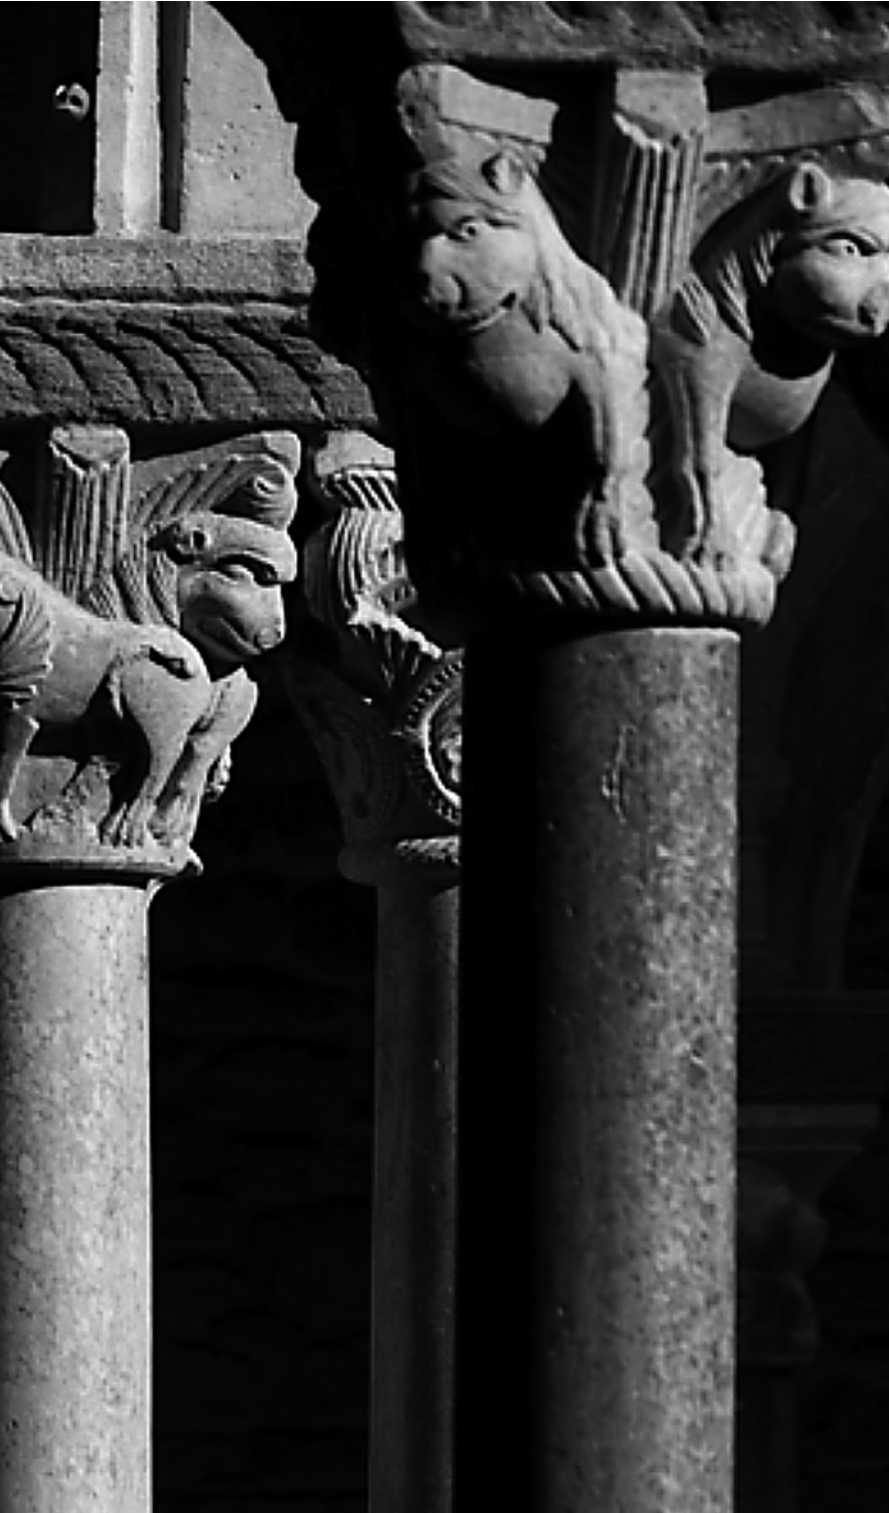
*Imagen de los capiteles restaurados (A. Sierra).*
